HX3510-G、HX5510、HX5510-C、HX7510 安裝及維修手冊

機型：8695

Lenovo Converged HX Series 8695 型伺服器是 2U 高¹ 適用於 4 種 HX 系列型號的機架型號伺服器。

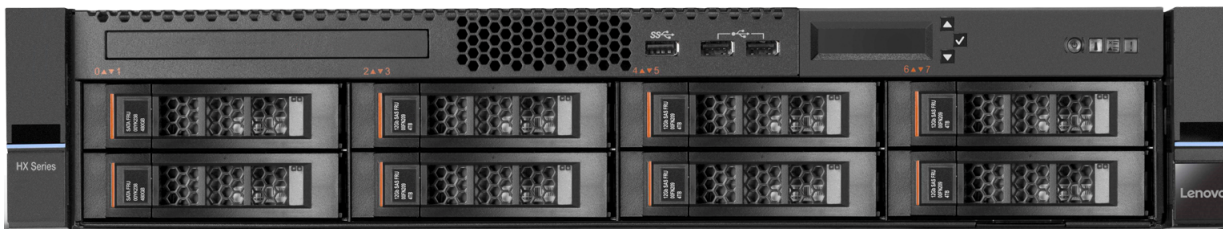
HX5510 (機型 AC1) 最適合需要大量資料儲存體的工作量，例如透過 Splunk 收集資料、資料抄寫及備份。如下所示，HX5510 包含 8 個 3.5 吋硬碟，配置為 2 個 SSD 和 6 個 HDD。硬碟可以是 2、4、6 或 8TB。

HX5510 的變化型名為 HX5510-C (機型 AC2)，只能用於冷資料儲存體，無法執行超聚合運算。HX5510-C 的外觀類似 HX-5510，且 HDD 為 4、6 或 8TB。

圖例 2. HX5510 (機型 AC1) 和 HX5510-C (機型 AC2)

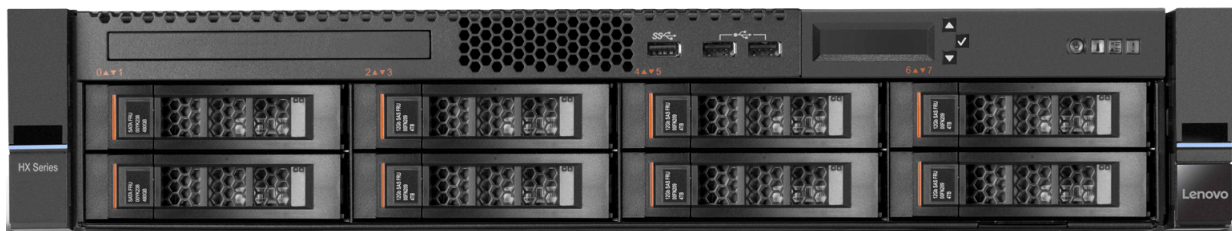
圖例 4. 正面圖 HX3510-G 8 個 2.5 吋硬碟配置

圖例 5. 正面圖 HX7510 24 個 2.5 吋硬碟配置

圖例 6. 正面圖 HX5510 和 HX5510-C 8 個 3.5 吋硬碟配置

- **機架鬆開門鎖：**按下伺服器正面兩側的門鎖，可從機架外殼內將伺服器滑出。
- **硬碟活動 LED：**這些綠色的 LED 位於所有熱抽換磁碟機上。
 - 當這個 LED 閃爍時，表示磁碟機正在主動讀取或寫入資料。
 - 若是 SAS 和 SATA 磁碟機，當磁碟機電源開啟，但處於非作用中狀態時，這個 LED 會熄滅。
- **硬碟狀態 LED：**此 LED 用於熱抽換 SAS 或 SATA 硬碟。當此 LED 亮燈時，表示該磁碟機發生了故障。
- **操作員資訊面板：**此面板包含控制元件和 LED，可提供伺服器狀態的相關資訊。如需操作員資訊面板上的控制元件和 LED 等相關資訊，請參閱第 13 頁「操作員資訊面板」。
- **USB 接頭：**將 USB 裝置（例如 USB 滑鼠或鍵盤）連接至這些接頭中的任何一個。

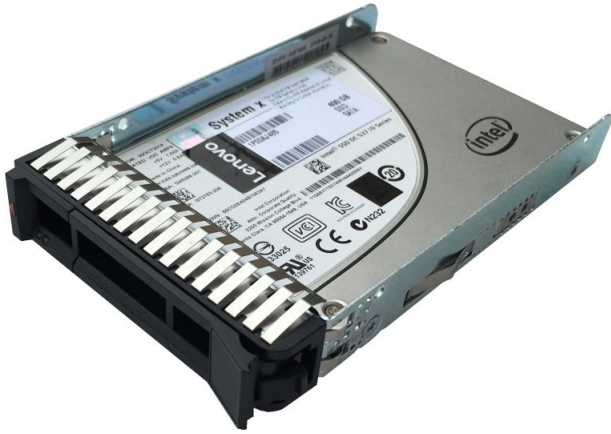
每一組 Lenovo Converged HX Series 設備都包含固態硬碟 (SSD) 和硬碟 (HDD)。使用者資料會分段放置在這些磁碟機上，因此也稱為「資料磁碟機」。雖然節點或許能夠在發生資料磁碟機故障時自我更正，但是仍可能導致系統效能下降。建議您盡快更換故障的資料磁碟機。表示資料磁碟機故障的現象包括：

圖例 32. 2.5 吋熱抽換尺寸外型中的 S3610 Enterprise Performance SATA SSD

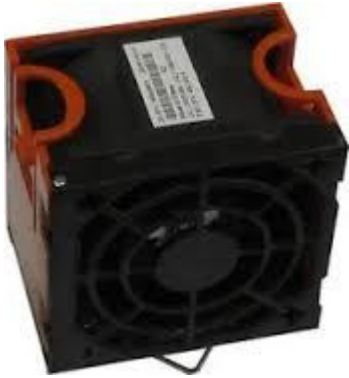
已故障或發生故障的機箱風扇可能造成系統過熱而關機。建議您盡快更換故障的機箱風扇。表示機箱風扇故障的現象包括：

圖例 33. 機箱風扇

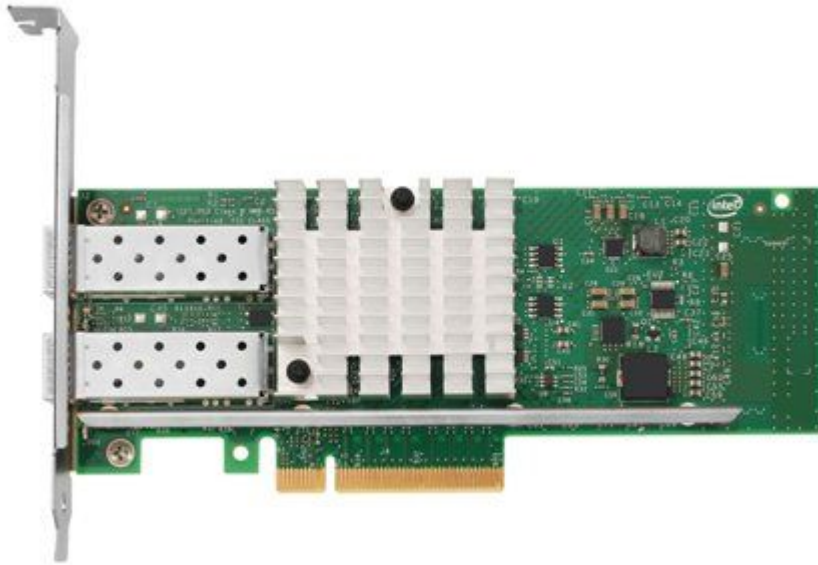
Lenovo Converged HX Series 設備最多可支援八個網路埠：主機板上兩個或四個 10 GbE 埠（最多 2 個 Nic）及四個 1 GbE 埠。節點需要網路連線才能做為叢集的一部分運作。如果有一個可用的網路介面，其他網路介面故障時，就不會造成服務中斷，但仍可能造成服務效能降低。

圖例 34. Intel X520 雙埠 10GbE SFP+ 配接卡
