Lenovo Flex System x240 M5 計算ノード インストールとサービスのガイド

マシン・タイプ: 9532, 2591

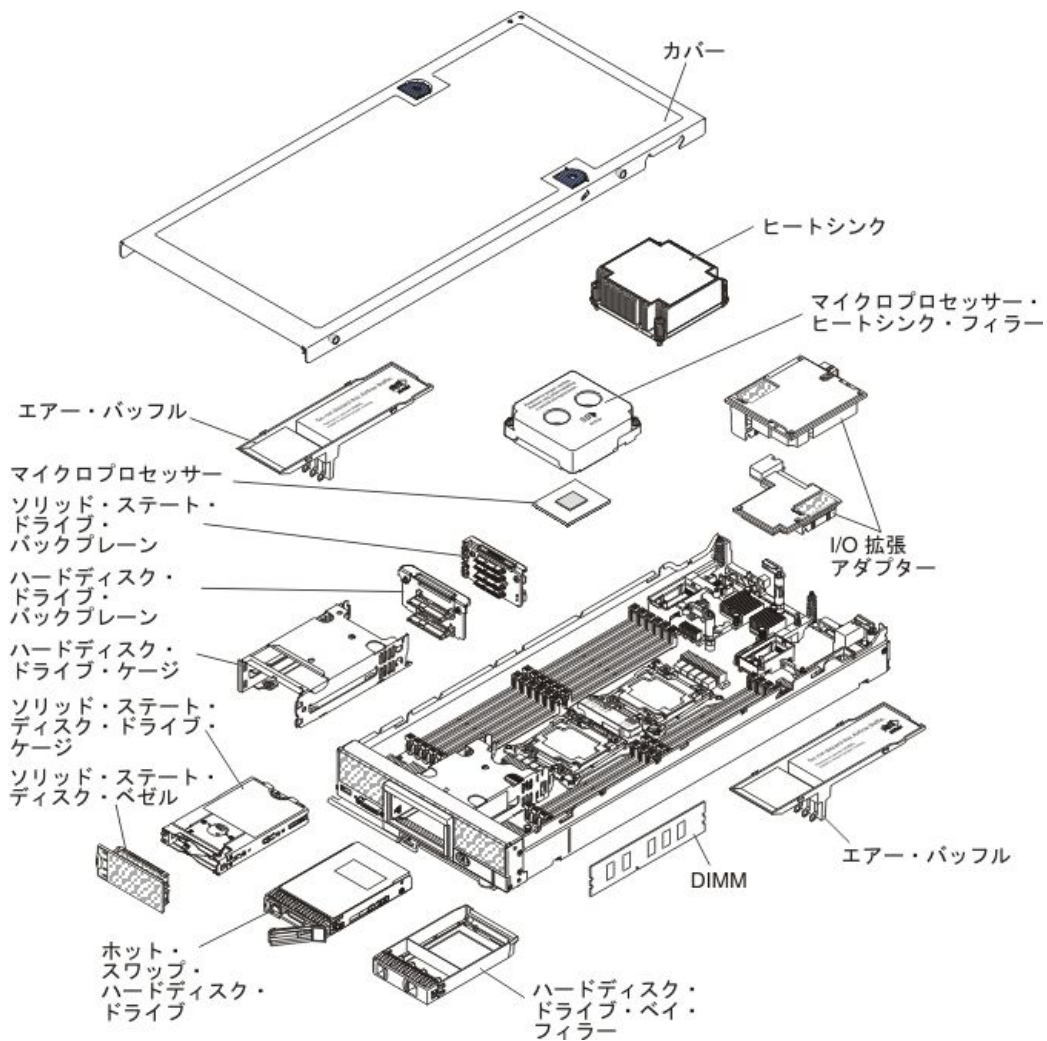
次の図は、計算ノードの主要コンポーネントを示しています。

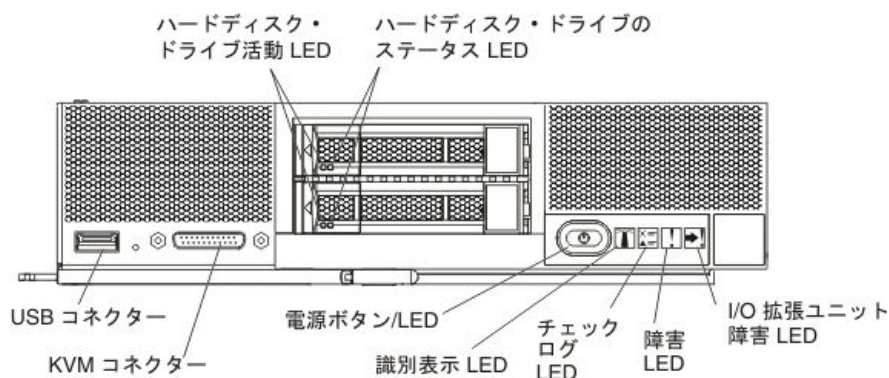
次の図は、コントロール・パネル上のボタン、コネクタ、および LED を示しています。

電源ボタン/LED (緑色)

計算ノードが Lenovo Flex System シャーシ経由で電源に接続されている場合、計算ノードの電源をオン/オフするには、このボタンを押します。

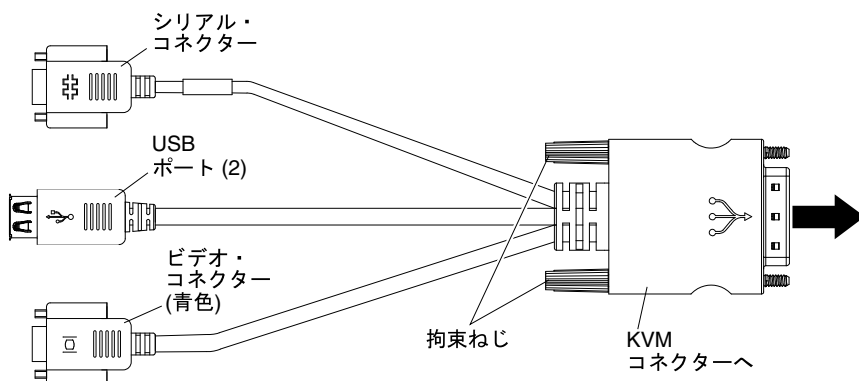
コンソール・ブレイクアウト・ケーブルを使用して、外部の I/O デバイスを計算ノードに接続します。コンソール・ブレイクアウト・ケーブルは、KVM コネクタを介して接続します (12 ページの「[計算ノードのコントロール、コネクタ、および LED](#)」を参照)。コンソール・ブレイクアウト・ケーブルには、ディスプレイ装置 (ビデオ) 用のコネクタ、USB キーボードおよびマウス用の2つの USB 2.0 コネクタ、およびシリアル・インターフェース・コネクタがあります。

次の図は、コンソール・ブレイクアウト・ケーブルのコネクタおよびコンポーネントを示しています。

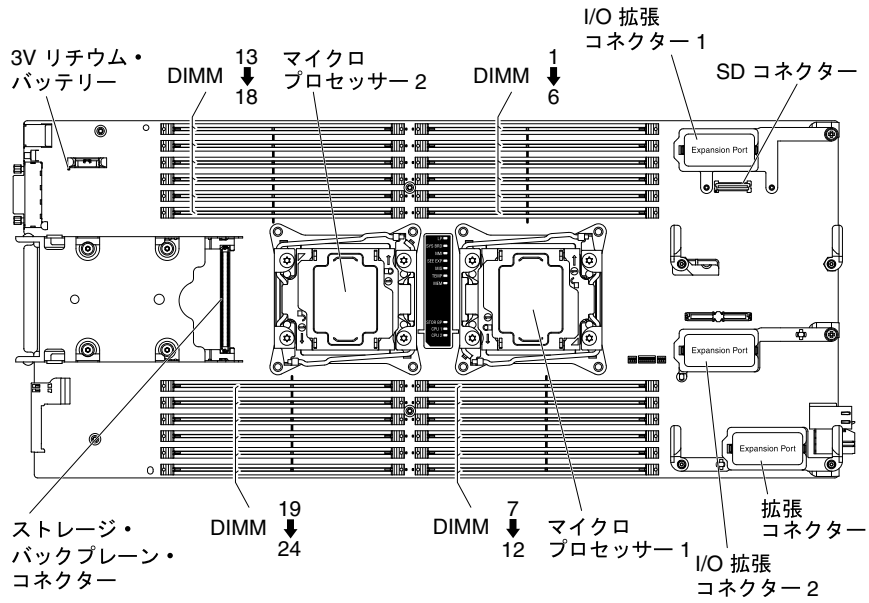
次の図は、計算ノード内のシステム・ボード・コンポーネント (ユーザーが取り付け可能なオプションのデバイス用のコネクタを含む) を示しています。

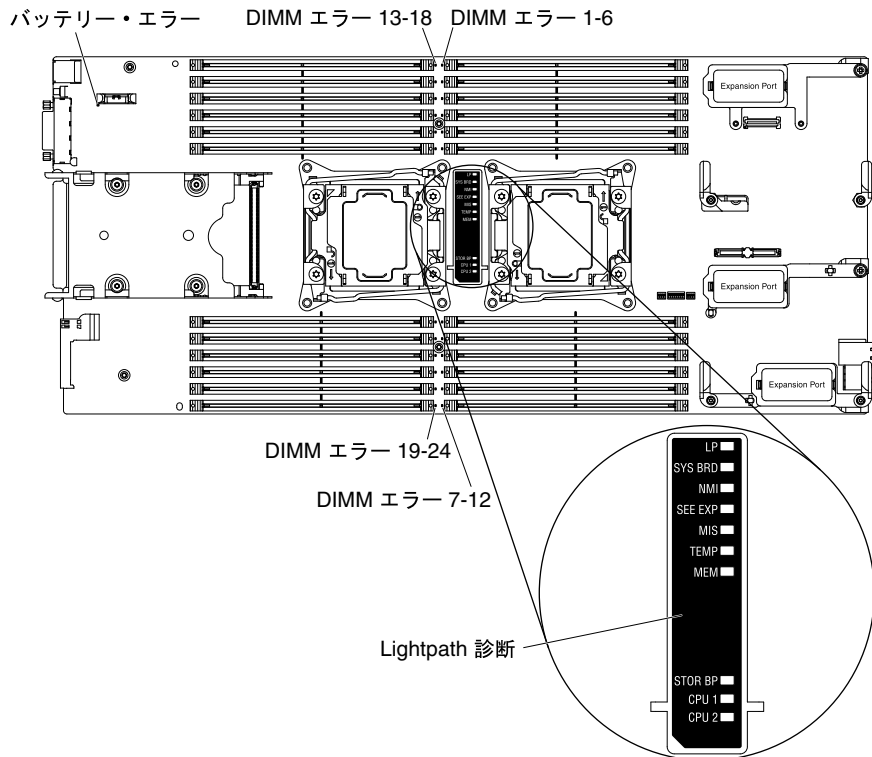
次の図は、システム・ボードの LED の位置を示しています。

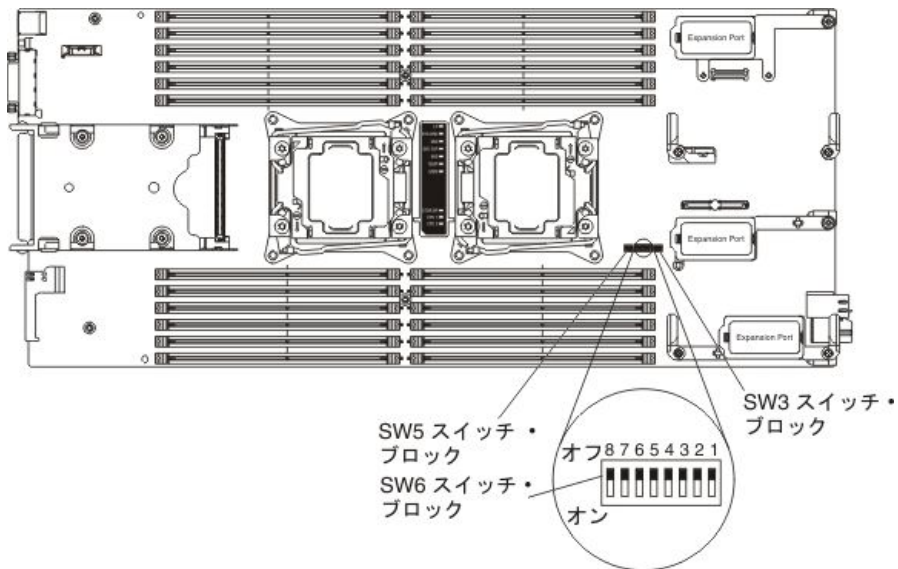
次の図は、システム・ボード上のスイッチ・ブロックの位置を示しています。

スイッチ番号	説明	定義
SW6-5	バックアップ UEFI をブート	デフォルトの位置は Off です。このスイッチを On 位置に変更すると、計算ノードは強制的にバックアップ UEFI イメージからブートします。
SW6-6	iBMC 強制更新	デフォルトの位置は Off です。通常ファームウェア更新手順によって BMC が作動不能になった場合、このスイッチを On 位置に変更すると、稼働ファームウェア・イメージをバイパスして、BMC ファームウェア更新を実行します。 注：このスイッチは、通常ファームウェア更新手順が失敗して、稼働ファームウェア・イメージが破損した場合にのみ使用してください。このスイッチを使用すると、通常のベースボード管理コントローラーの操作は無効になります。
SW6-7	予約済み	デフォルトの位置は Off です。
SW6-8	IMM Trusted Platform Module (TPM) 物理プレゼンス	デフォルトの位置は Off です。このスイッチを On 位置に変更すると、IMM TPM に対して物理プレゼンスを示します。

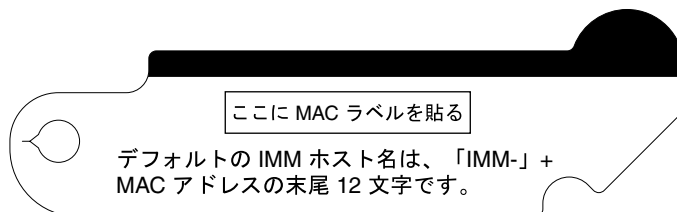
背面

ネットワーク・アクセス・タグの背面 (裏) には、次の図に示すように、その計算ノード IMM に割り当てられている 4 つの MAC アドレスの最初のアドレス (IPv4 アクセスに使用されます) がリストされています。

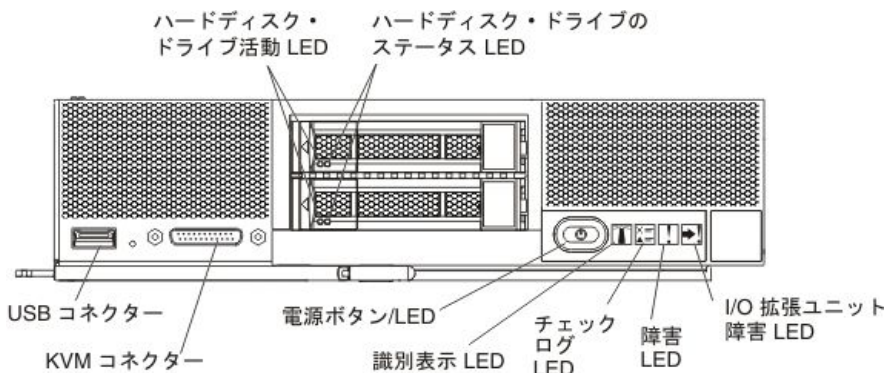
1. 計算ノード前面のコントロール・パネルを見ます。

- チェック・ログ LED が点灯しているときは、IMM イベント・ログにイベントのログが記録される原因となる状態が発生したことを示しています。
 - 障害 LED が点灯している場合、エラーが発生したことを示しています。Light path 診断パネルおよび LED を確認して、障害のあるコンポーネントを特定してください。

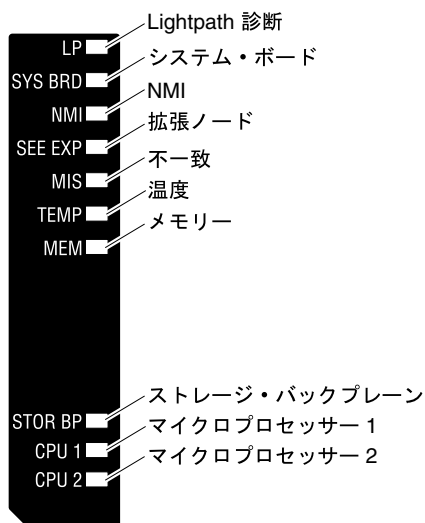
次の図は、light path 診断パネル上の LED を示しています。

点灯中のlight path 診断 LED	説明
なし	計算ノードは、システム・ボード上の LED を表示するための充電が不足しています。
バッテリー・エラー	システム CMOS バッテリーが取り付けられていないか、機能していません。
DIMM エラー x	メモリー・エラーが発生しました。
I/O 拡張ユニット (SEE EXP)	I/O 拡張ユニットでエラーが発生しました。I/O 拡張ユニット上のエラー LED を確認します。
Light path 診断 (LP)	Light path 診断 LED の電源が充電されました。
Light path 診断 (LP) のみ	エラーは発生していません。
メモリー (MEM)	メモリー・エラーが発生しました。
マイクロプロセッサ x エラー (CPU X)	マイクロプロセッサに障害が発生した場合、温度過熱状態になっている場合、あるいは始動マイクロプロセッサ (CPU 1) が欠落している場合、IMM2 はこの LED を点灯します。前面パネルの障害 LED も点灯します。
不一致 (MIS)	マイクロプロセッサが一致していません。メモリー LED も点灯している場合、DIMM が一致していません。
NMI	システム・ボードに障害が起きました。
SAS バックプレーン・エラー (STOR BP)	ハードディスク・ドライブ・バックプレーン・エラーが発生しました。
システム・ボード (SYS BRD)	システム・ボードに障害が起きました。
温度 (TEMP)	システム温度がしきい値レベルを超えました。

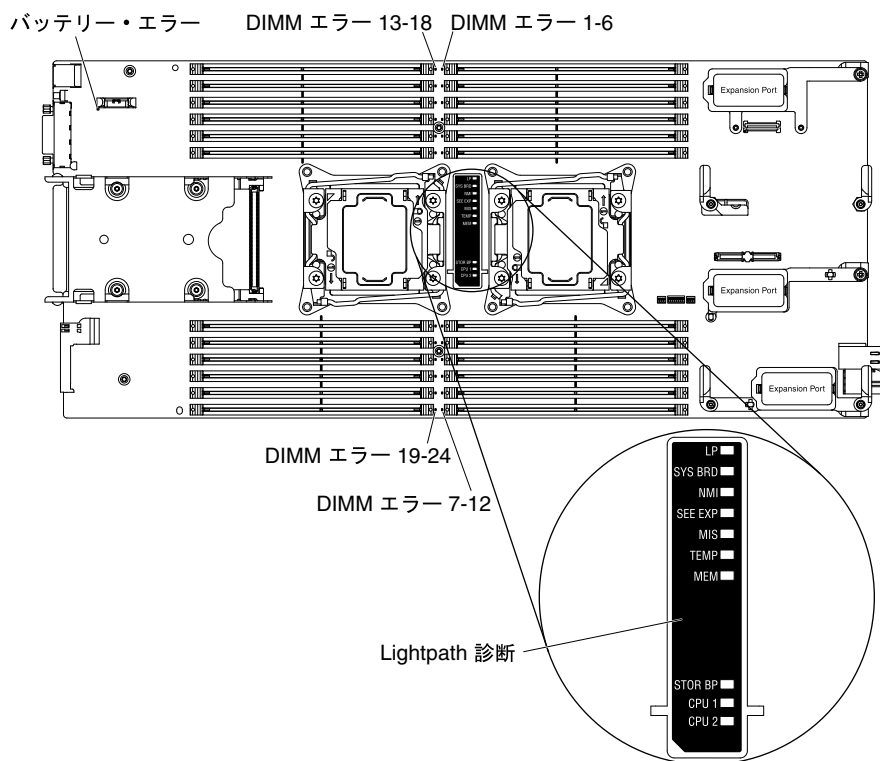
次の図は、システム・ボード上の light path 診断 LED の位置を示しています。

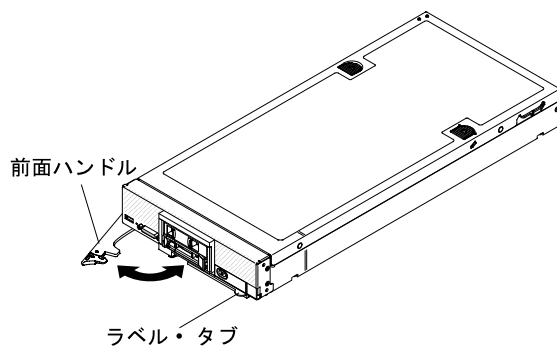
ステップ 1. 図に示されているように、前面ハンドルを開きます。計算ノードが、ノード・ベイから約 0.6 cm 外に出ます。

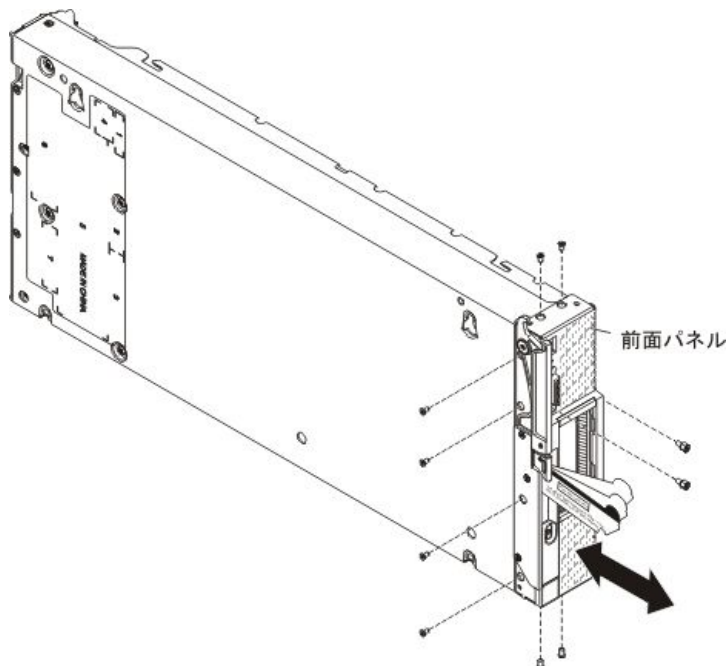
前面パネルを取り外すには、以下のステップを実行します。

ステップ 1. 前面パネルを交換する場合、前面パネルからマシン・タイプとシリアル番号の情報が記されている ID ラベル・プレートを取り外し、脇に置いておきます (782 ページの「ID ラベル・プレートの取り外し」を参照)。

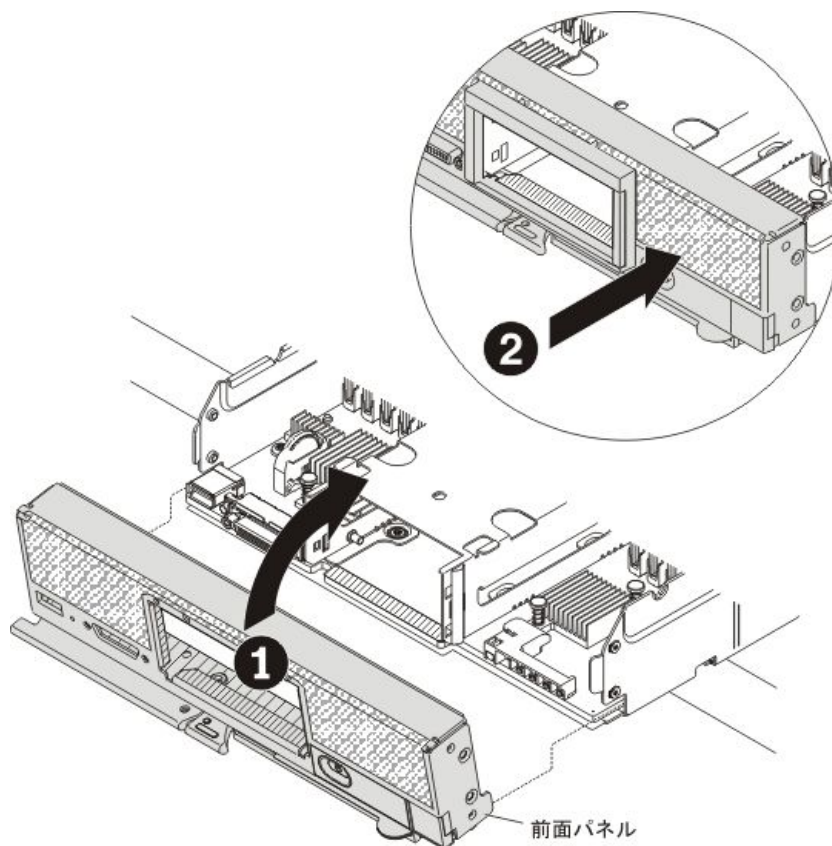
ステップ2. 計算ノードの前端が作業台の端から少し突き出ている状態で、フロント・パネルの下端を計算ノード・シャーシの前部に位置合わせし、計算ノードの所定の位置に収まるようフロント・パネルを慎重に回転させます。

- ステップ 3. T8 Torx ドライバーを使用して、計算ノード・シャーシの各側面に、前面パネルを固定する 2 個のねじ (合計 4 個のねじ) を取り付けます。
- ステップ 4. 計算ノードを上下逆さまの向きにして、慎重に置きます。
- ステップ 5. カスタマー情報タグとネットワーク・アクセス・タグを回転させて、開いた位置にします。

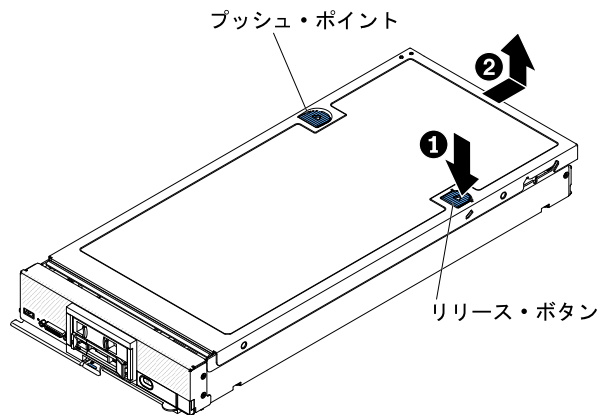
ステップ 1. リリース・ボタンおよびプッシュ・ポイントを同時に押し、カバーを計算ノードの後部に向けてスライドさせます。

ステップ 2. カバーを持ち上げて計算ノードから取り外します。

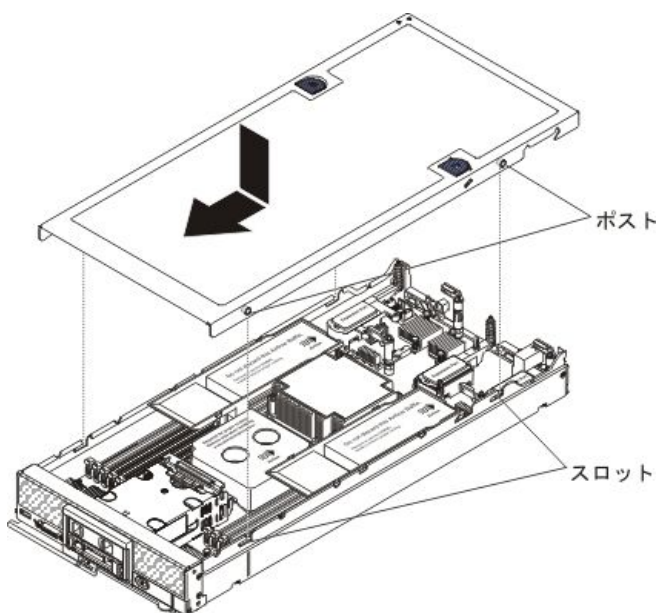
- ステップ 3. 計算ノードの前部を持ち、カチッと音がして所定の位置に収まるまでカバーを前方にスライドさせて閉じます。
- ステップ 4. システム・サービス・ラベルを貼る場合は、カバー上でラベルを位置合わせし、裏張りを外してラベルをカバーに押し付けます。

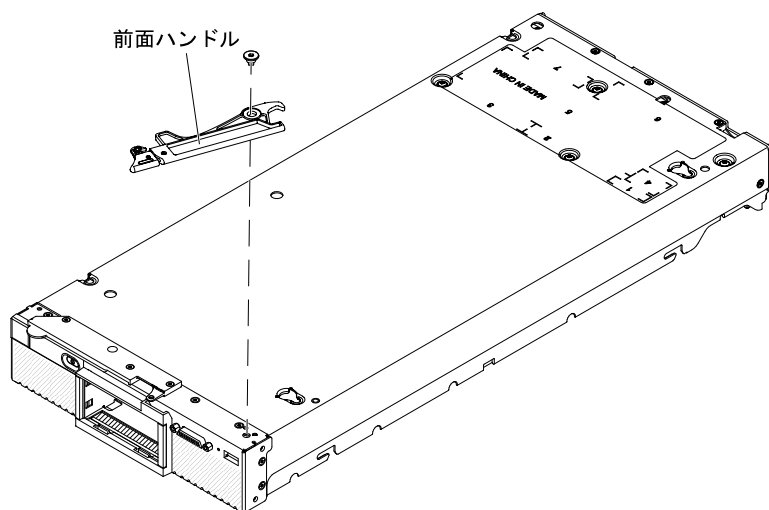
ステップ 1. ハンドルを計算ノードに取り付けているねじを見つめます。

ステップ 2. T15 Torx ドライバーを使用して、前面ハンドルからねじを取り外し、ねじを安全な場所に保管します。前面ハンドルを取り付けるときに、そのねじを使用します。

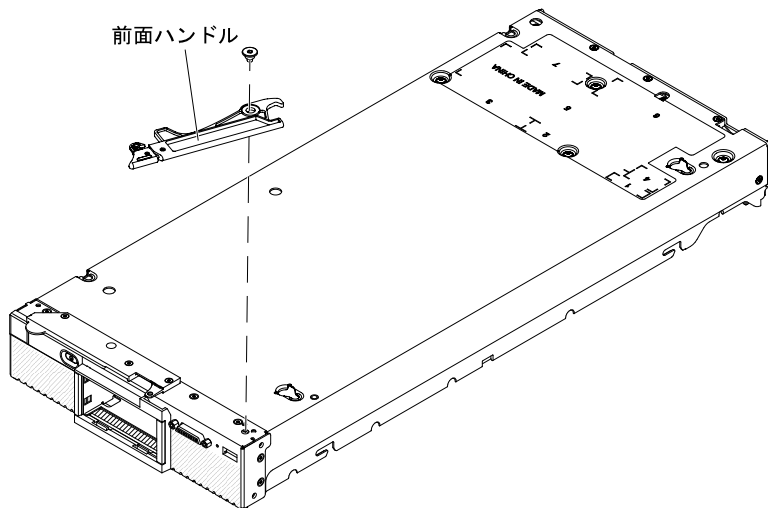
- ステップ1. 青色のリリース・ラッチが計算ノードの中央に向くように、前面ハンドルの向きを合わせます。
- ステップ2. ハンドルの穴を、ハンドルを取り付ける計算ノードの穴に位置合わせします。
- ステップ3. T15 Torx ドライバーを使用して、ハンドルを固定するねじを取り付けます。ハンドルを取り外したときに取り外したねじを取り付けます。

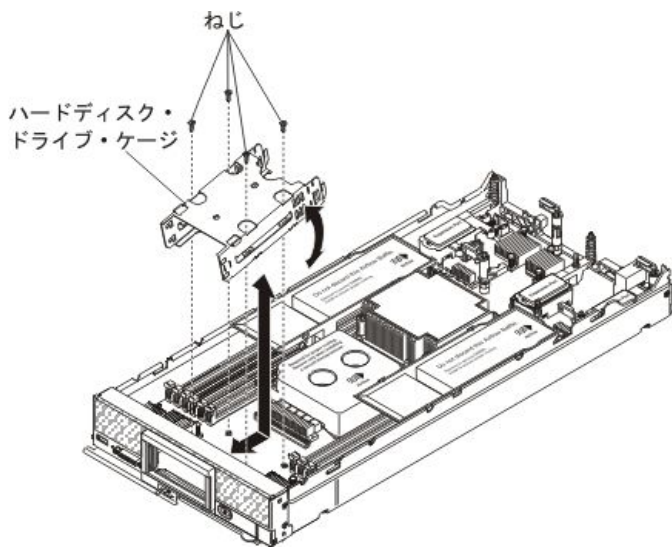
- ステップ 1. カバーを取り外します (772 ページの「計算ノード・カバーの取り外し」を参照)。
- ステップ 2. ケージを計算ノード・フロント・パネルに対して斜めに位置付け、ケージを回転させてシステム・ボード上の所定の位置に収めます。
- ステップ 3. ケージをシステム・ボード上のねじ穴に位置合わせします。
- ステップ 4. T10 Torx ドライバーを使用して、4 個のねじを挿入し、ケージを計算ノードに固定します。
- ステップ 5. ハードディスク・ドライブ・バックプレーンを取り付けます (798 ページの「ハードディスク・ドライブ・バックプレーンの取り付け」を参照)。
- ステップ 6. ストレージ・ドライブ、オプションのドライブ・コンポーネント、およびハードディスク・ドライブ・ベイ・フィラーを挿入します。800 ページの「ホット・スワップ・ハードディスク・ドライブの取り付け」、803 ページの「ソリッド・ステート・ドライブ・マウント・スリーブの取り付け」、または 806 ページの「1.8 型ソリッド・ステート・ドライブの取り付け」を参照してください。

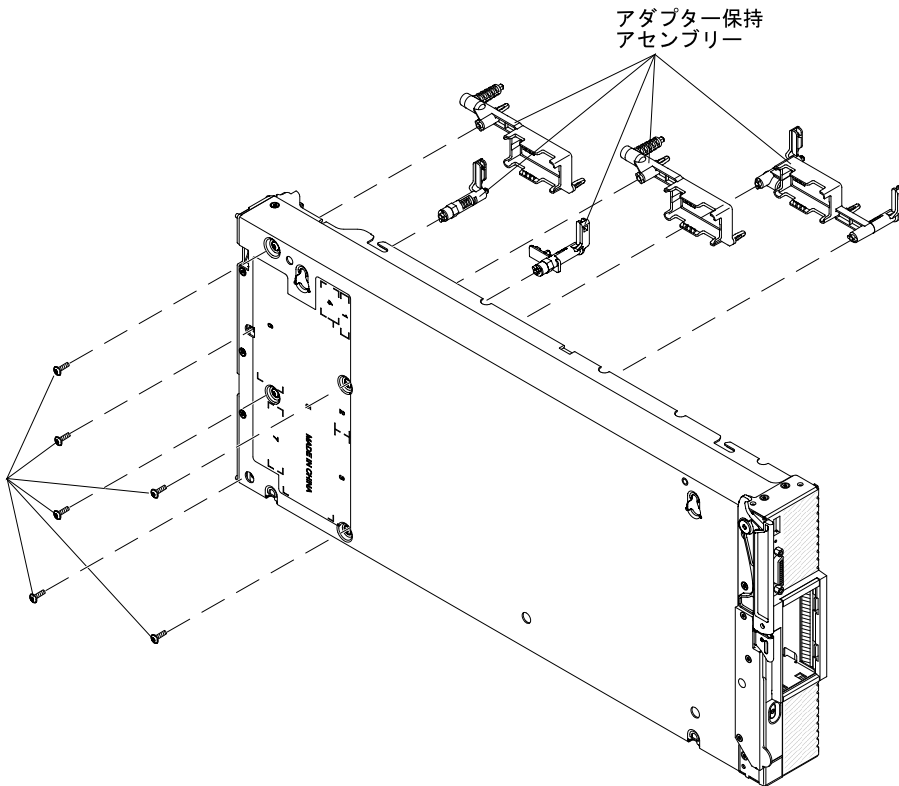
- ステップ 1. カバーを取り外します (772 ページの「計算ノード・カバーの取り外し」を参照)。
- ステップ 2. エアー・バッフルを取り外します。
- ステップ 3. 前面ハンドル側が上になるようにシャーシの側面を下にして、慎重にシャーシを置きます。
- ステップ 4. システム・ボード上でアダプター保持アセンブリーの各部品を位置合わせします。

注：アダプター保持アセンブリーのすべての部品が示されています。必要な部品を交換し、使用しない部品は将来の使用に備えて保管しておきます。

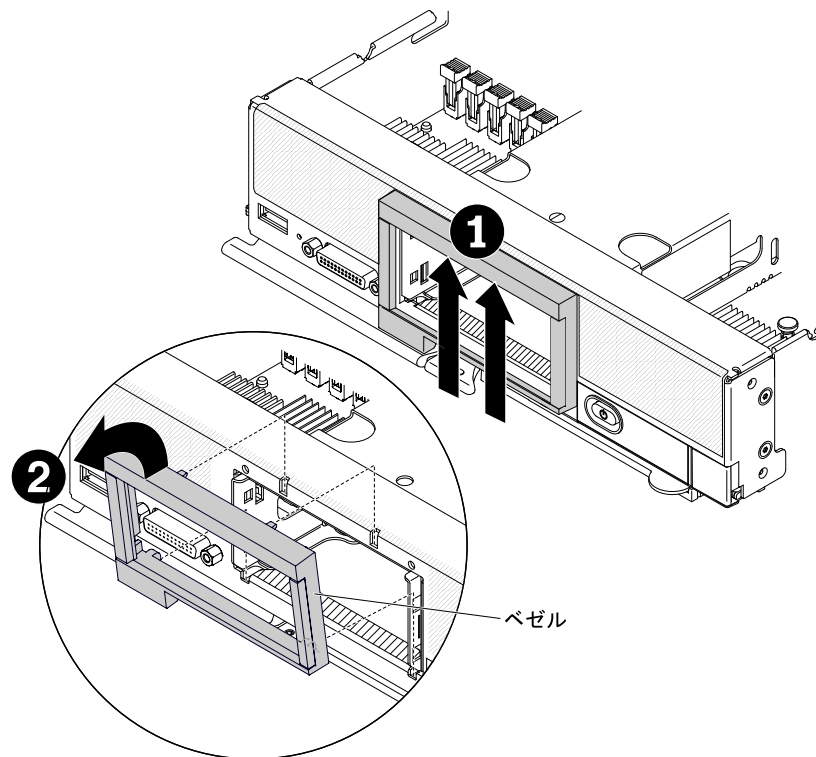
注：計算ノードには、いくつかの異なるタイプのベゼルを取り付けることができます。どれも同様な方法で取り外しと取り付けを行います。図に示されているベゼルは、ご使用の計算ノードに取り付けられているベゼルと少し異なる場合があります。

ステップ 2. ベゼルの内側の上部を上へ押します。次に、ベゼルの上端を回転させて計算ノードから外します。

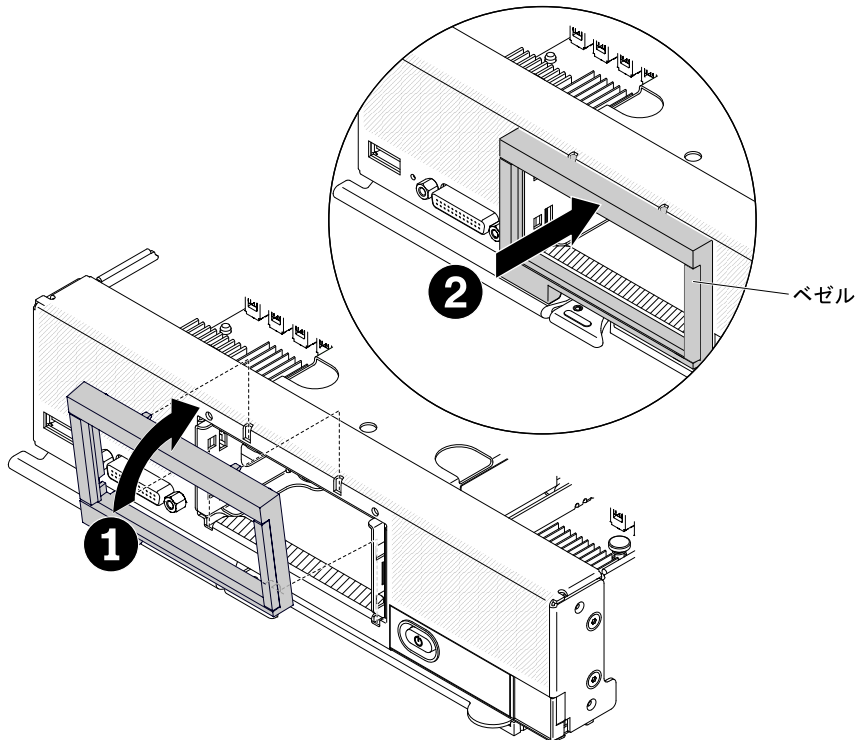
ステップ 2. ベゼルの下端を計算ノード前面に引っ掛けます。次に、ベゼルの上部をシャーシに向けて回転させます。

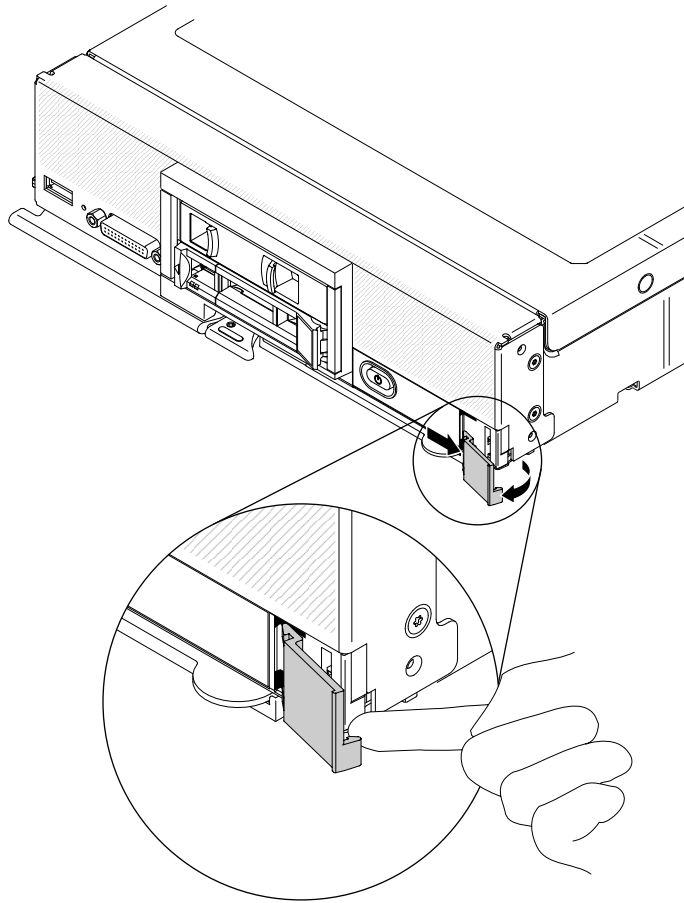
ステップ 1. 指の爪かマイナス・ドライバーをラベル・プレート外側下隅の下にあてて、ID ラベル・プレートの外側の端を計算ノード・フロント・パネルから引き離します。

ステップ 2. ID ラベル・プレートを回転させて前面パネルから外します。次に、ID ラベル・プレートを取り外します。

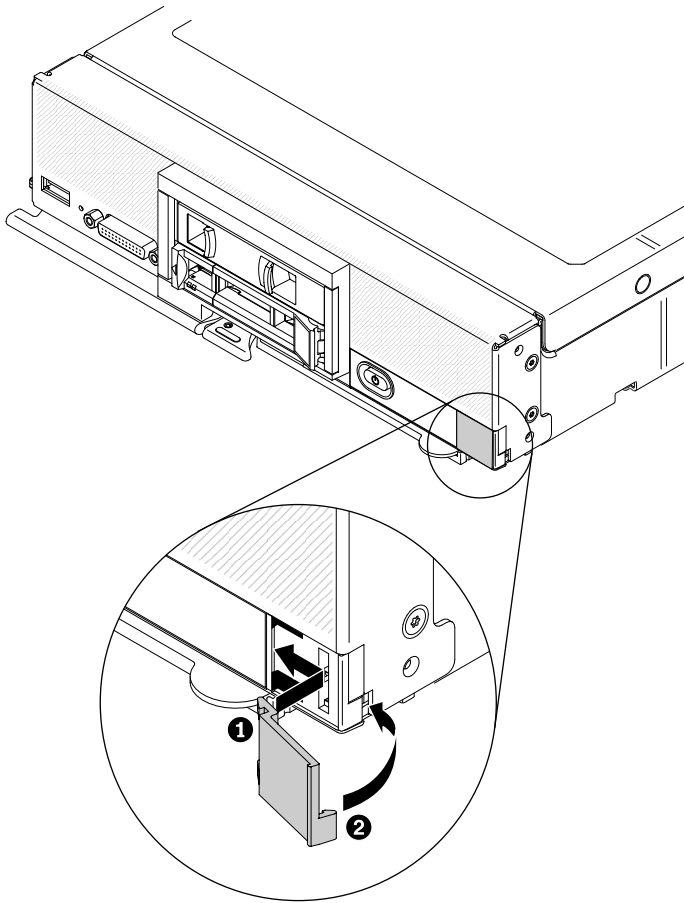
- ステップ 1. ID ラベル・プレートのクリップを計算ノード・フロント・パネルのスロットに差し込みます。
- ステップ 2. ID ラベル・プレートの外側の端を計算ノード前面パネルに向けて回転させます。次に、ID ラベル・プレートを前面パネルにしっかり押し込みます。

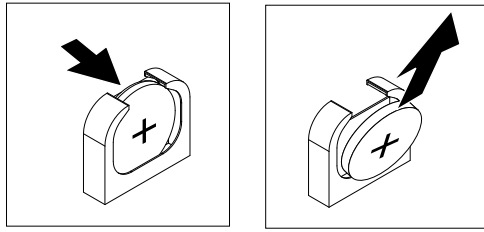
ステップ 4. CMOS バッテリーを計算ノードの中央に向けて回転させます。

ステップ 5. CMOS バッテリーをソケットから持ち上げて取り外します。

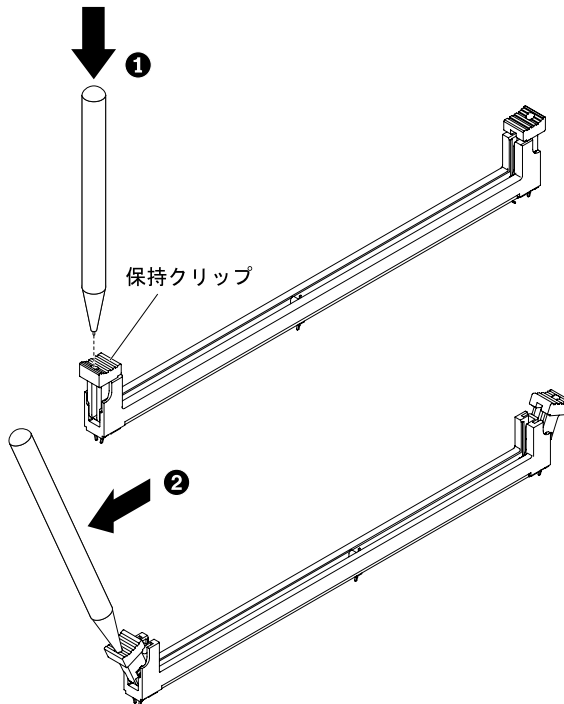
- ステップ 4. DIMM コネクターの両端にある保持クリップを、慎重に開きます。

注：スペースの制約のために必要であれば、先のとがったツールを使用して保持クリップを開いてもかまいません。ツールの先端を保持クリップ上部のくぼみに差し込みます。次に、慎重に保持クリップを回転させ、DIMM コネクタから外します。

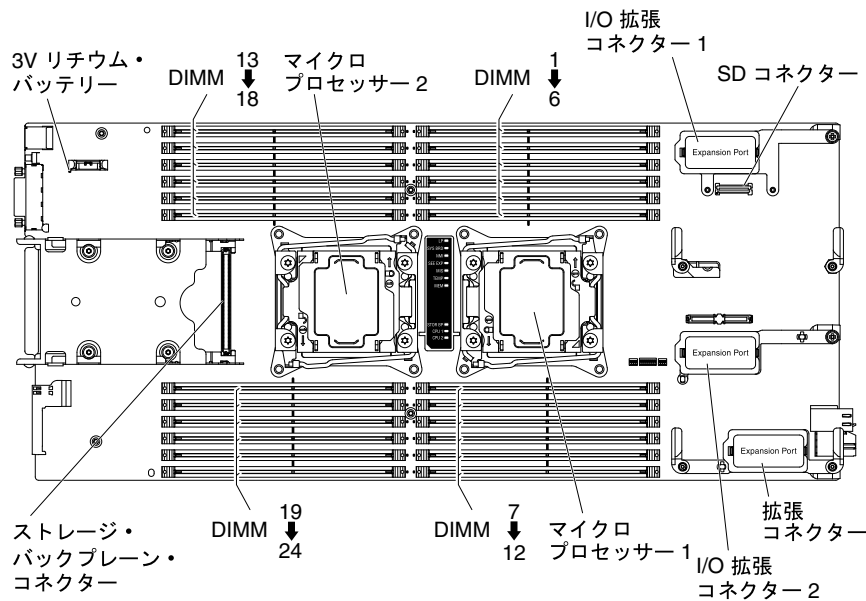
次の図は、システム・ボード・コンポーネント (DIMM コネクタを含む) を示しています。

メモリーのアクセスは、4つのチャネルを使用して内部的に行われます。メモリー・チャネルにはそれぞれ、1つのマイクロプロセッサごとに3個のDIMMコネクタがあります (合計で6個)。各チャネルごとに最大8個のランクを持つことができます。次の表ではメモリー・チャネルをリストし、マイクロプロセッサごとにチャネルに取り付けるDIMMコネクタを示しています。

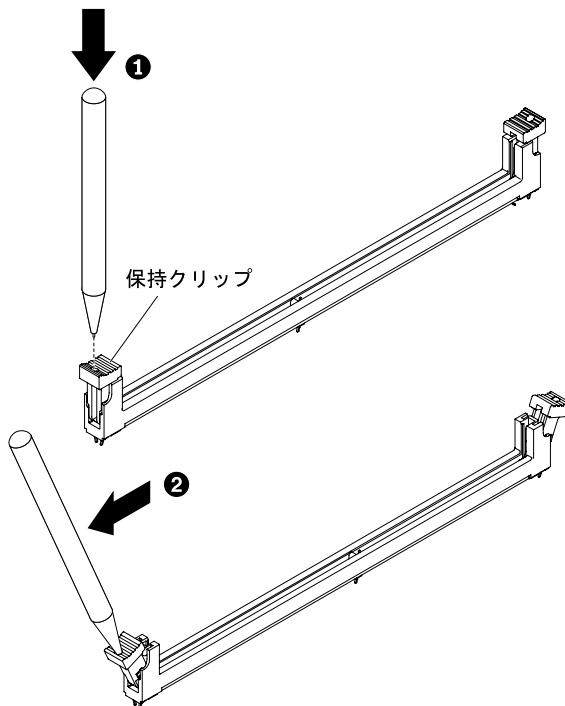
注： マイクロプロセッサ 1 とマイクロプロセッサ 2 の隣接する DIMM コネクタの保持クリップは、同時に開くことができません。各マイクロプロセッサの DIMM の取り外しや取り付けは、一度に 1 つずつ行います。

注：スペースの制約のために必要であれば、先のとがったツールを使用して保持クリップを開いてもかまいません。ツールの先端を保持クリップ上部のくぼみに差し込みます。次に、慎重に保持クリップを回転させ、DIMM コネクタから外します。

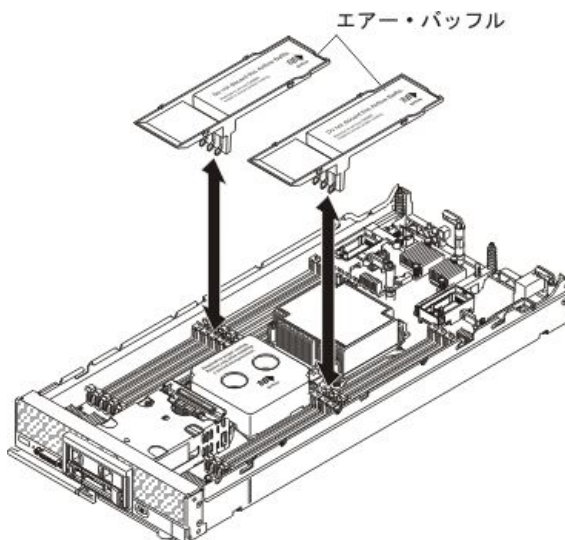
- ステップ 7. DIMM の切り欠きがシステム・ボード上の DIMM コネクタに正しく合うように、DIMM の向きを合わせます。
- ステップ 8. DIMM を押して DIMM コネクタに差し込みます。保持クリップが DIMM をコネクタにロックします。
- ステップ 9. 保持クリップの小さなタブが DIMM の切り欠きとかみ合っていることを確認します。DIMM と保持クリップの間にすき間がある場合は、DIMM は正しく取り付けられていません。DIMM をしっかりとコネクタに押し入れてから、タブが完全に納まるまで保持クリップを DIMM 側に押します。DIMM が正しく取り付けられていると、保持クリップは DIMM の両サイドと平行になります。

注：エアー・バッフルを取り付けるには、DIMM コネクターの保持クリップが閉じた位置になっている必要があります。

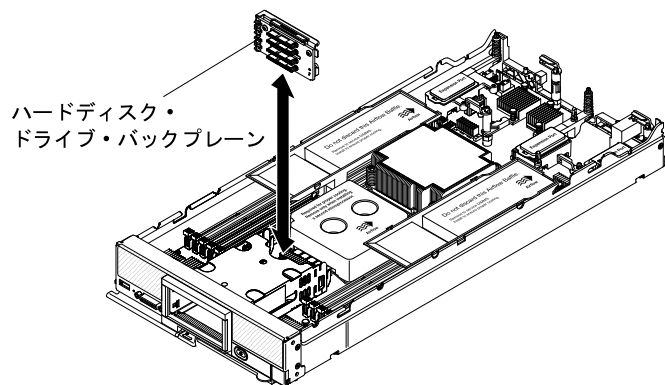
注：計算ノードには、いくつかの異なるタイプのハードディスク・ドライブ・バックプレーンを取り付けることができます。どれも同様な方法で取り外しと取り付けを行います。デバイス固有の情報と、オプションの部品として含まれている場合がある他のコンポーネントの取り外しに関する情報については、オプションのハードディスク・ドライブ・バックプレーンに付属の資料を参照してください。図に示されているハードディスク・ドライブ・バックプレーンは、ご使用の計算ノードに取り付けられているバックプレーンと少し異なる場合があります。

ハードディスク・ドライブ・バックプレーンを取り外すには、以下のステップを実行してください。

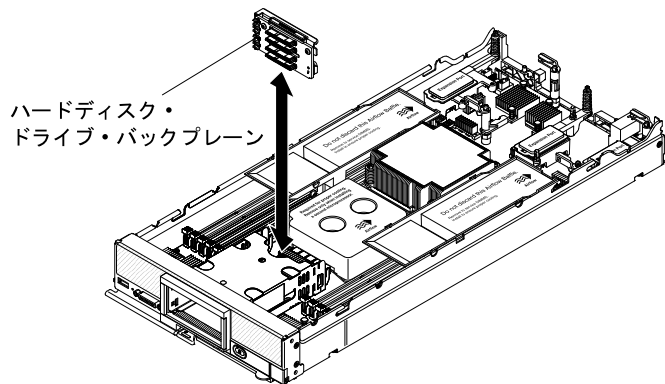
- 計算ノードには、いくつかの異なるタイプのハードディスク・ドライブ・バックプレーンを取り付けることができます。どれも同様な方法で取り外しと取り付けを行います。図に示されているハードディスク・ドライブ・バックプレーンは、ご使用の計算ノードに取り付けられているバックプレーンと少し異なる場合があります。
- デバイス固有の情報と、オプションの部品として含まれている場合がある他のコンポーネントの取り付けに関する情報や、オプションを使用するために取り付ける必要がある他のコンポーネントやモジュールに関する情報については、オプションのハードディスク・ドライブ・バックプレーンに付属の資料を参照してください。例えば、一部のオプションのハードディスク・ドライブ・バックプレーンを使用するには、2 番目のマイクロプロセッサを取り付ける必要があります。

ハードディスク・ドライブ・バックプレーンを取り付けるには、次のステップを実行してください。

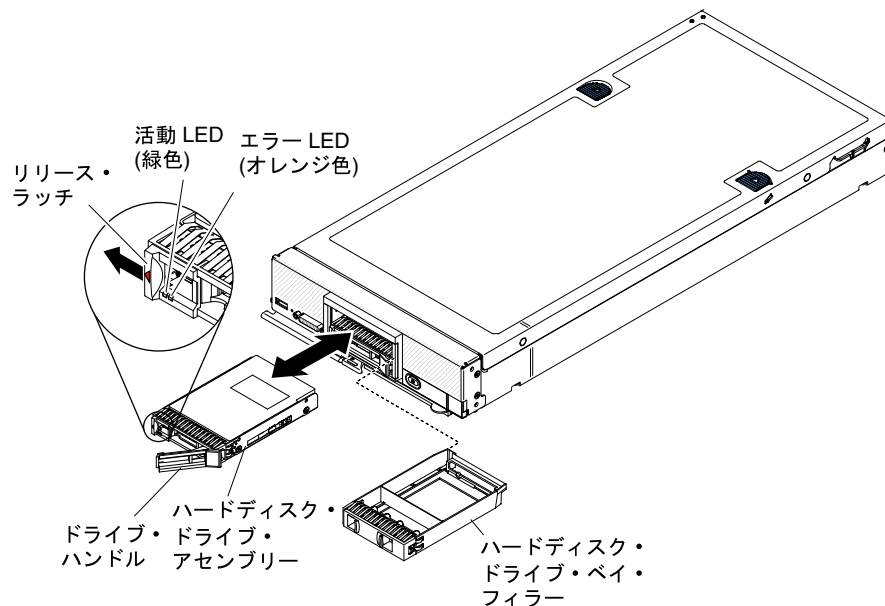
ホット・スワップ・ハードディスク・ドライブを取り外すには、以下のステップを実行してください。

ステップ1. ハード・ディスクのリリース・ラッチ (オレンジ色) を押し、ドライブ・ハンドルのロックを解除します。

ステップ2. リリース・ハンドルを引き、ドライブをベイから取り外します。

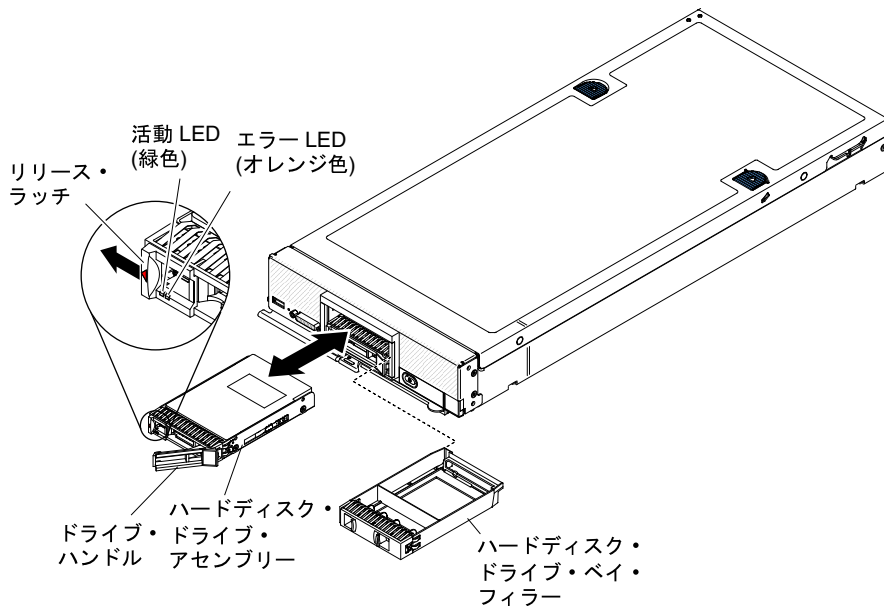
ホット・スワップ・ハードディスクまたはハードディスク・ドライブ・ベイ・フィラーを取り付けるには、以下のステップを実行してください。

- ステップ 1. ホット・スワップ・ハードディスクを取り付ける予定のハードディスク・ベイを識別します。
- ステップ 2. ハードディスク・ドライブ・ベイ・フィラーが取り付けられている場合は、リリース・レバーを引いてフィラーを計算ノードから引き抜きます。
- ステップ 3. ホット・スワップ・ハードディスク・ドライブが入った帯電防止パッケージを Lenovo Flex System シャーシの塗装されていない金属面、または他の接地されたラック・コンポーネントの塗装されていない金属面に接触させます。その後、パッケージからハードディスク・ドライブを取り出します。
- ステップ 4. ホット・スワップ・ハード・ディスクのリリース・レバーを開き、ドライブをベイ内にスライドさせてコネクタにしっかり装着します。
- ステップ 5. リリース・レバーを閉じて、ホット・スワップ・ハード・ディスクを所定の位置にロックします。
- ステップ 6. ハード・ディスクのステータス LED を調べて、ハード・ディスクが正しく作動していることを確認します。

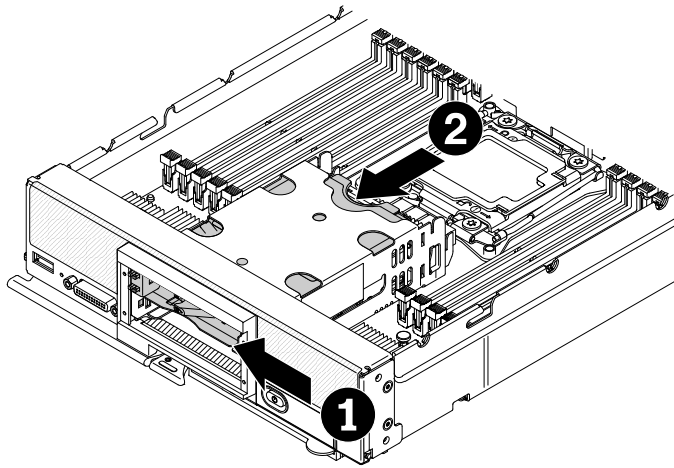
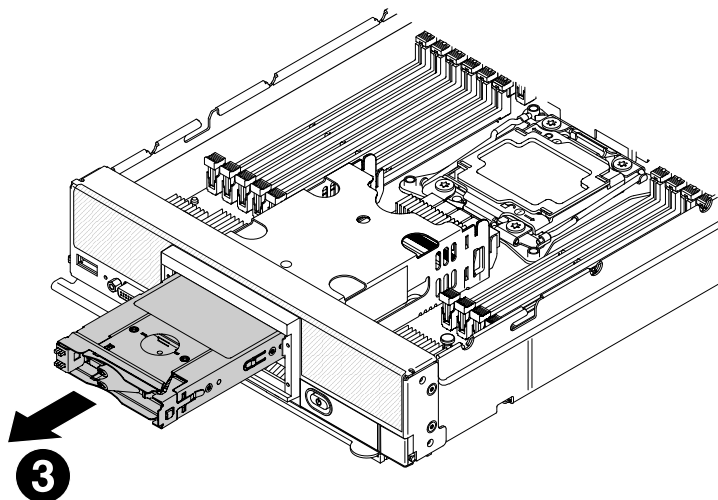
注：ソリッド・ステート・ドライブ・マウント・スリーブは 2 つあります。上段のソリッド・ステート・ドライブ・マウント・スリーブを最初に取り外す必要があります。

ソリッド・ステート・ドライブ・マウント・スリーブを取り外すには、以下の手順を実行してください。

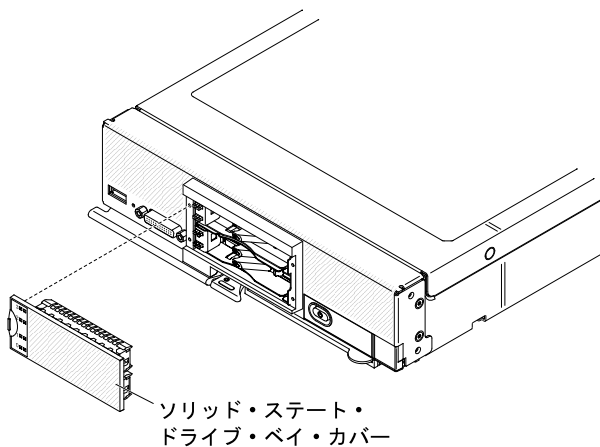
ステップ3. ソリッド・ステート・ドライブ・ベイ・カバーを取り外します。

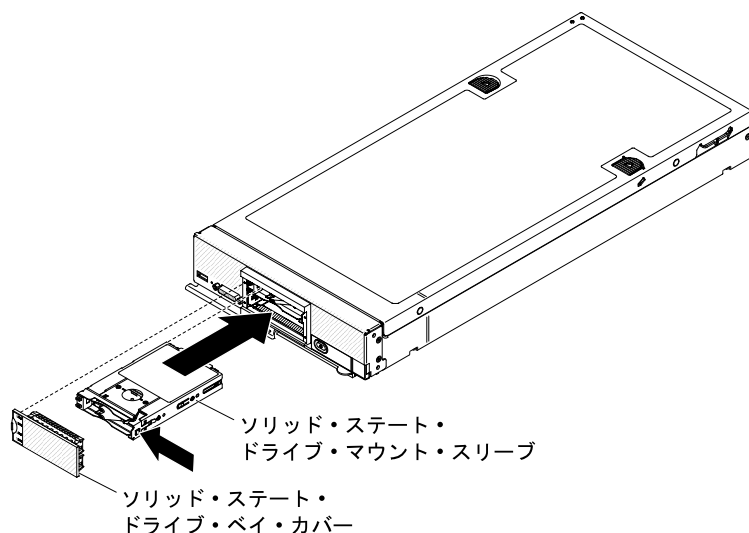
ソリッド・ステート・ドライブ・マウント・スリーブを取り付けるには、以下のステップを実行します。

重要: ソリッド・ステート・ドライブ・マウント・スリーブを取り付けるには、互換性のあるソリッド・ステート・ドライブ・バックプレーン、ベゼル、およびソリッド・ステート・ドライブ・ベイ・カバーを取り付ける必要があります。

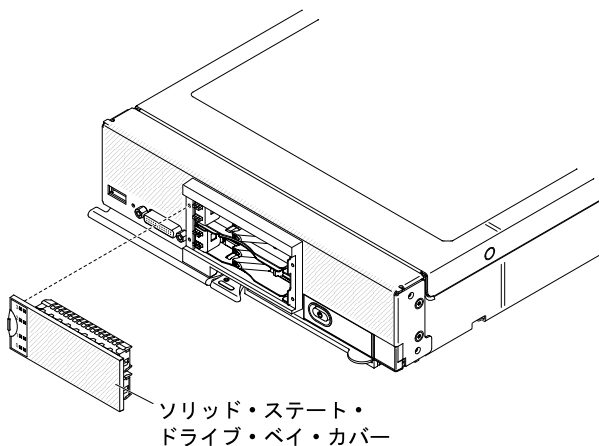
ステップ 1. ソリッド・ステートドライブ・ベイ・カバーを取り外します。

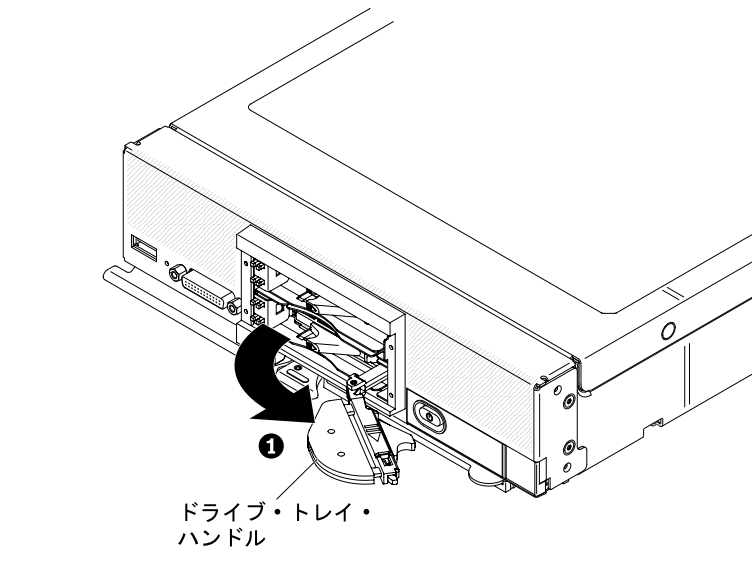
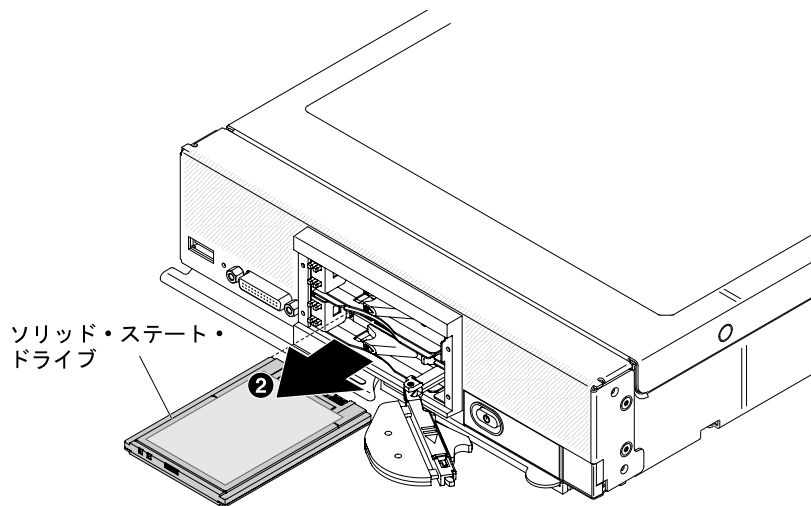
ステップ2. 取り外すソリッド・ステート・ドライブのリリース・ラッチをスライドさせ、ドライブ・トレイ・ハンドルの固定されていない方の端を回転させて計算ノードから離します。

ステップ3. ドライブ・トレイ・ハンドルを手前に引いてソリッド・ステート・ドライブを外し、ソリッド・ステート・ドライブをドライブ・ベイから引き抜きます。

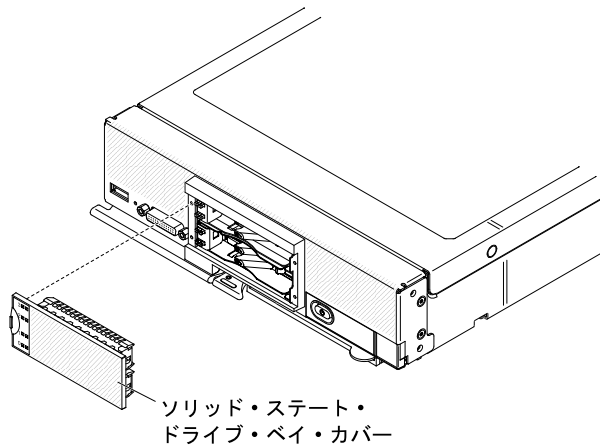
ステップ 5. ソリッド・ステート・ドライブ・ベイ・カバーの向きを、LED ラベルが左側を向くようにします。

ステップ 6. ソリッド・ステート・ドライブ・ベイ・カバーを、しっかりと装着されるまで計算ノードの前面に押し込みます。

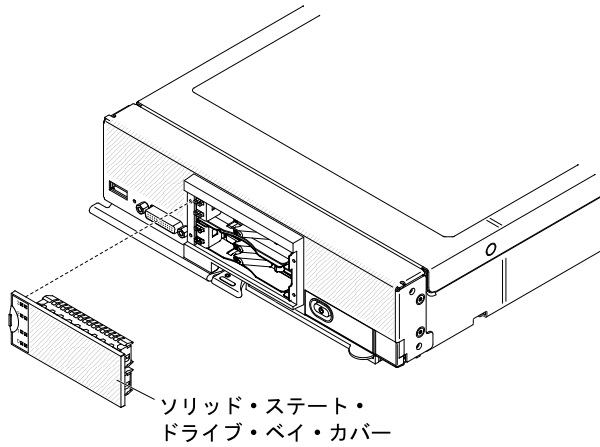
- ステップ1. ソリッド・ステート・ドライブ・ベイ・カバーを取り外します。
- ステップ2. 取り付けるソリッド・ステート・ドライブのリリース・ラッチをスライドさせ、ドライブ・トレイ・ハンドルの固定されていない方の端を回転させて計算ノードから離します。ドライブ・トレイ・ハンドルのくぼみをソリッド・ステート・ドライブ・マウント・スリーブの右側のタブに引っ掛けて、ドライブ・トレイ・ハンドルを開いた位置に保持します。

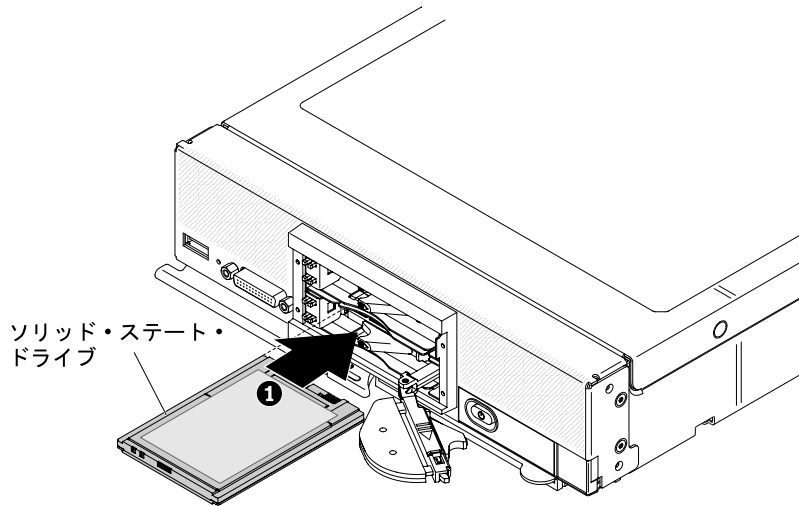
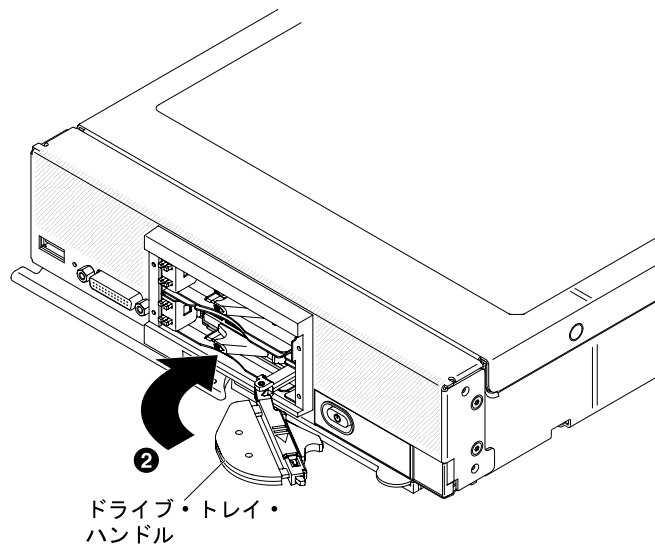
ステップ3. ソリッド・ステート・ドライブが入っている帯電防止パッケージをシャーシの塗装されていない金属面、または他の接地されたラック・コンポーネントの塗装されていない金属面に接触させます。その後、パッケージからソリッド・ステート・ドライブを取り出します。

ステップ4. ソリッド・ステート・ドライブの向きを、ドライブ上のラベルが上を向く(ソリッド・ステート・ドライブ・コネクターの接点が下を向く)ようにします。

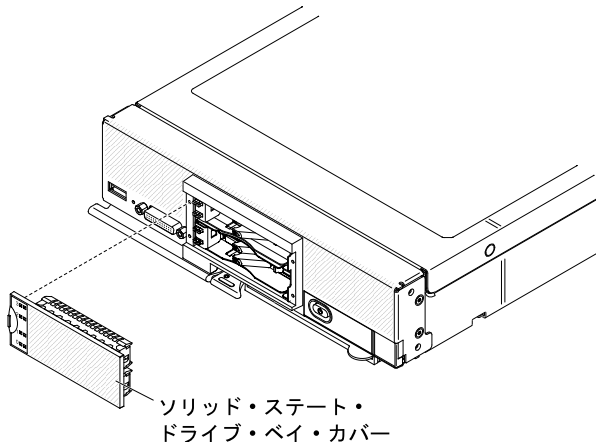
ステップ8. ソリッド・ステート・ドライブ・ベイ・カバーの向きを、LED ラベルが左側を向くようにします。

ステップ9. ソリッド・ステート・ドライブ・ベイ・カバーを、しっかりと装着されるまで計算ノードの前面に押し込みます。

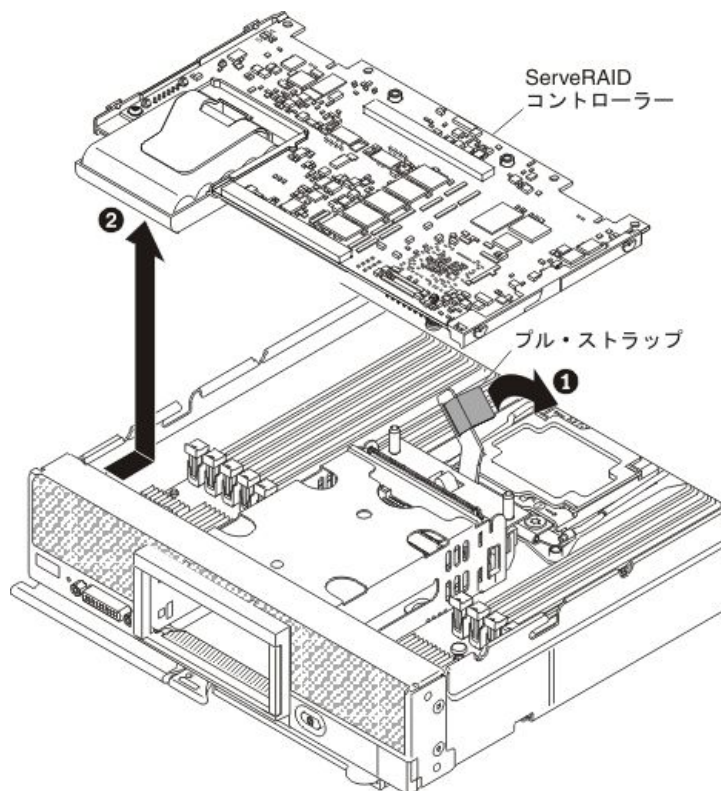
ステップ 4. ServeRAID コントローラーを取り外します。

- ハードディスク・ドライブ・バックプレーンのレバーを引き上げて回転させ、コネクタから ServeRAID コントローラーを取り外します。
- ServeRAID コントローラーを持ち上げ、計算ノードから取り外します。

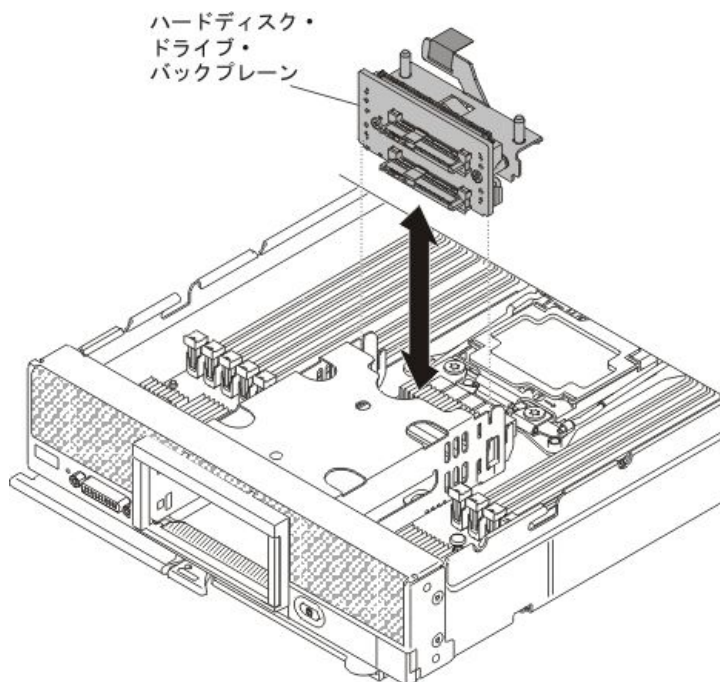
ステップ 5. システム・ボード・アセンブリーから ServeRAID のハードディスク・ドライブ・バックプレーンを持ち上げて取り外します (797 ページの「ハードディスク・ドライブ・バックプレーンの取り外し」を参照)。

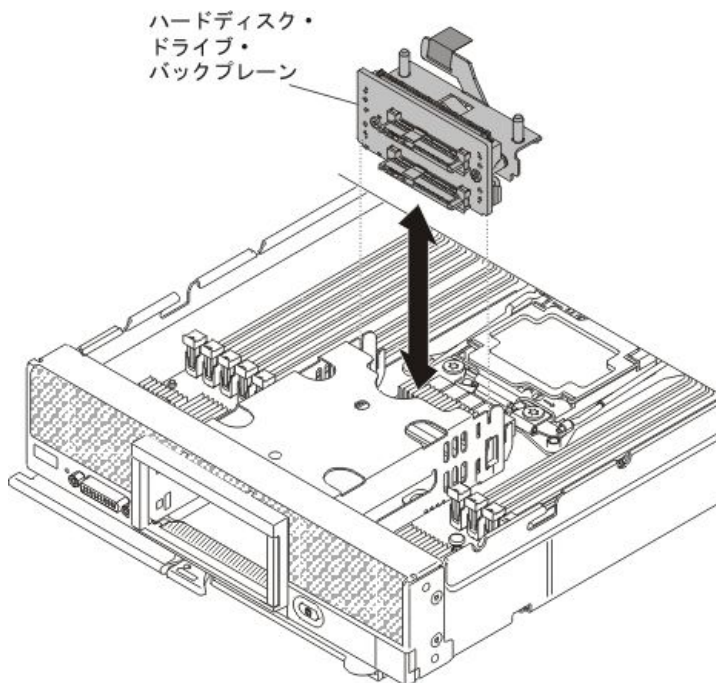
注：すべてのハードディスク・ドライブ・バックプレーンはシステム・ボード上の同じコネクタを使用します。ただし、異なるタイプのバックプレーンを収容できるよう、ハードディスク・ドライブ・ケージには2つの位置合わせスロットがあります。ハードディスク・ドライブ・ケージにバックプレーンを挿入するときは必ず、バックプレーンとシステム・ボードのコネクタの位置が合っていることを確認してください。

- ステップ 3. ServeRAID M5215 コントローラーとハードディスク・ドライブ・バックプレーンの両方を取り付ける場合は、ServeRAID M5215 ハードディスク・ドライブ・バックプレーンをシステム・ボード・アセンブリーに取り付けます (798 ページの「ハードディスク・ドライブ・バックプレーンの取り付け」を参照)。ServeRAID M5215 コントローラー・ハードディスク・ドライブ・バックプレーンは、ハードディスク・ドライブ・ケージ背面にある位置合わせスロットに合わせます。

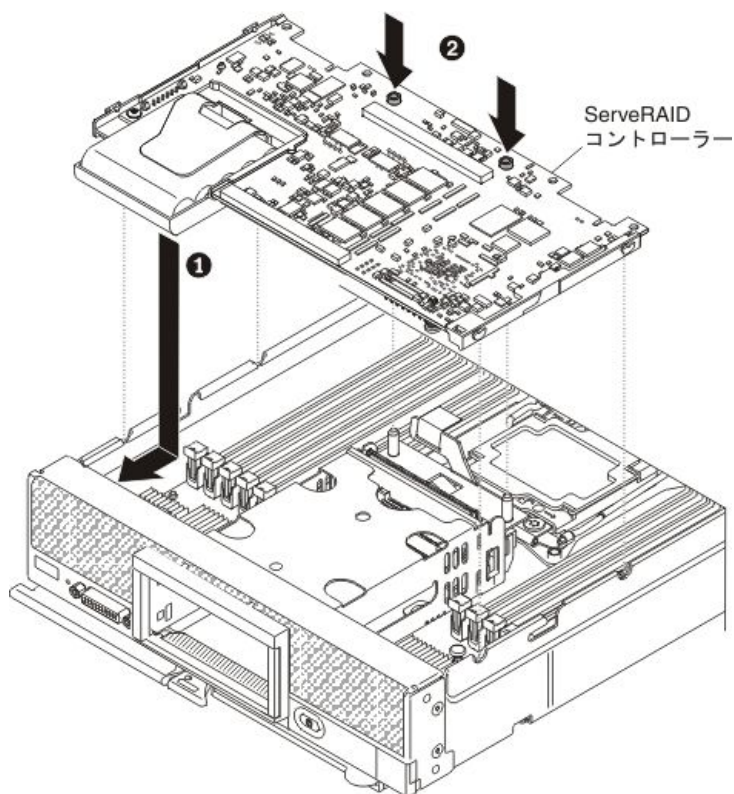
- ステップ 6. ServeRAID コントローラー上のコネクタをハードディスク・ドライブ・バックプレーン上のコネクタの位置に合わせます。次に、コントローラーをコネクタに押し入れます。

ステップ7. 示された場所をしっかりと押して、ServeRAID コントローラーを完全に差し込みます。
