Lenovo Flex System x240 M5 計算ノード インストールとサービスのガイド

マシン・タイプ: 9532, 2591

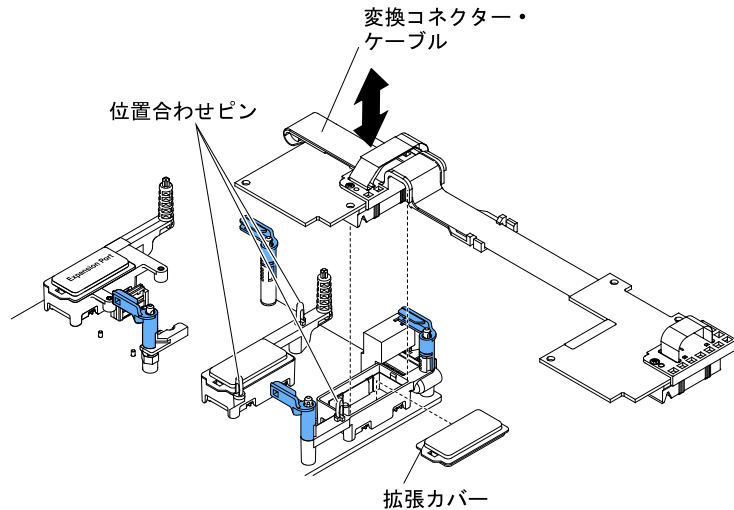
変換コネクタ (interposer) ・ ケーブルを取り外すには、以下のステップを実行してください。

- ステップ 1. カバーを取り外します (772 ページの「計算ノード・カバーの取り外し」を参照)。
- ステップ 2. 変換コネクタ (interposer) ・ コネクタの位置を確認します (18 ページの「システム・ボード・コネクタ」を参照)。
- ステップ 3. I/O 拡張カードが変換コネクタ (interposer) コネクタ上に取り付けられている場合は、取り外します (814 ページの「I/O 拡張アダプターの取り外し」を参照)。
- ステップ 4. 変換コネクタ (interposer) ・ ケーブルをコネクタから持ち上げて、計算ノードから取り外します。ケーブル ・ コネクタを前部から後部へ前後に動かすと、コネクタを外すのが容易になる場合があります。
重要：コネクタを左右に動かすと、変換コネクタが損傷する場合があります。
- ステップ 5. 必要に応じて、I/O 拡張カードを取り外します (815 ページの「I/O 拡張アダプターの取り付け」を参照)。

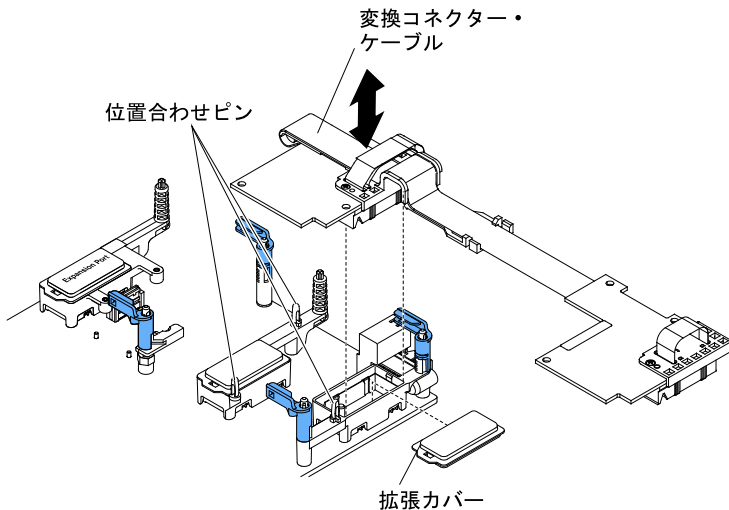
変換コネクタ (interposer) ケーブルを取り付けるには、以下のステップを実行してください。

- ステップ 1. カバーを取り外します (772 ページの「[計算ノード・カバーの取り外し](#)」を参照)。
- ステップ 2. 変換コネクタ (interposer) ・ コネクタの位置を確認します (18 ページの「[システム・ボード・コネクタ](#)」を参照)。
- ステップ 3. I/O 拡張アダプターが変換コネクタ (interposer) コネクタ上に取り付けられている場合は、取り外します (814 ページの「[I/O 拡張アダプターの取り外し](#)」を参照)。
- ステップ 4. 変換コネクタ (interposer) ・ ケーブルが入った帯電防止パッケージを Lenovo Flex System シャーシの塗装されていない金属面、または他の接地されたラック・コンポーネントの塗装されていない金属面に接触させます。その後、パッケージから変換コネクタ (interposer) ・ ケーブルを取り出します。
- ステップ 5. 変換コネクタ (interposer) のコネクタからプラスチックのカバー (存在する場合) を取り外します。
- ステップ 6. 変換コネクタ (interposer) ・ ケーブルのコネクタの向きを、システム・ボード上の変換コネクタ (interposer) のコネクタおよび位置合わせピンに揃えます。次に、ケーブルを変換コネクタ (interposer) のコネクタに押し込みます。
- ステップ 7. 示された場所をしっかりと押して、変換コネクタ (interposer) ・ ケーブルを装着します。
- ステップ 8. 必要に応じて、I/O 拡張アダプターを取り付けます (815 ページの「[I/O 拡張アダプターの取り付け](#)」を参照)。

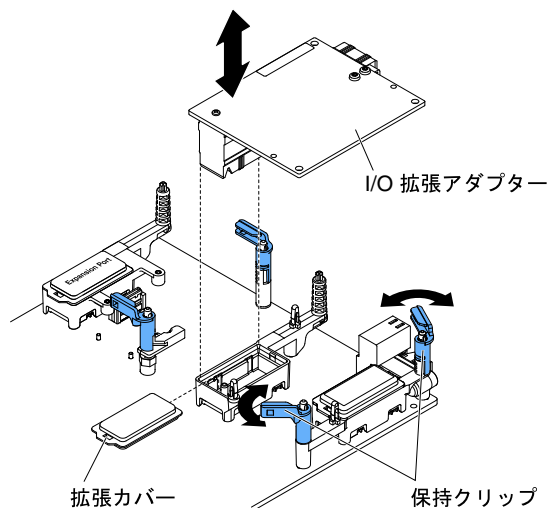
I/O 拡張アダプターを取り外すには、以下のステップを実行してください。

ステップ 1. カバーを取り外します (772 ページの「計算ノード・カバーの取り外し」を参照)。

ステップ 2. I/O 拡張アダプター・コネクタを見つけます (18 ページの「システム・ボードのレイアウト」を参照)。

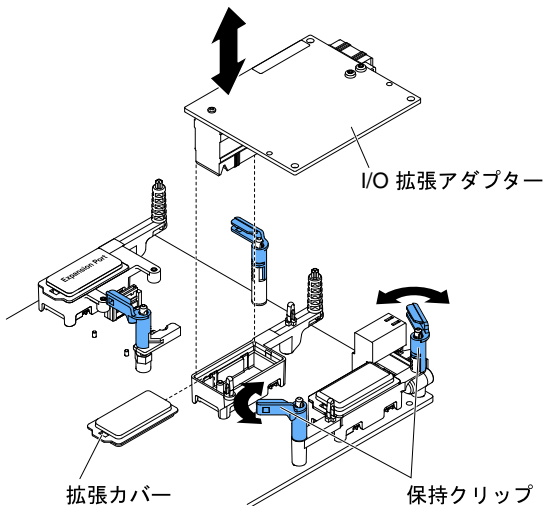
I/O 拡張アダプターを取り付けるには、以下のステップを実行してください。

- ステップ 1. カバーを取り外します (772 ページの「計算ノード・カバーの取り外し」を参照)。
- ステップ 2. I/O 拡張コネクタを見つけます (18 ページの「システム・ボード・コネクタ」を参照)。
- ステップ 3. コネクタに拡張カバーが取り付けられている場合は、取り外します。
- ステップ 4. 拡張アダプターが入った帯電防止パッケージを Lenovo Flex System シャーシの塗装されていない金属面、または他の接地されたラック・コンポーネントの塗装されていない金属面に接触させます。その後、パッケージから拡張アダプターを取り出します。
- ステップ 5. 保持クリップを開きます。
- ステップ 6. 拡張アダプターのコネクタをシステム・ボード上の I/O 拡張コネクタおよび位置合わせピンと正しく位置を合わせます。次に、アダプターを I/O 拡張コネクタに押し込みます。
- ステップ 7. 示された場所をしっかりと押し、拡張アダプターをコネクタおよび位置合わせピンに装着します。
- ステップ 8. 保持クリップを閉じます。

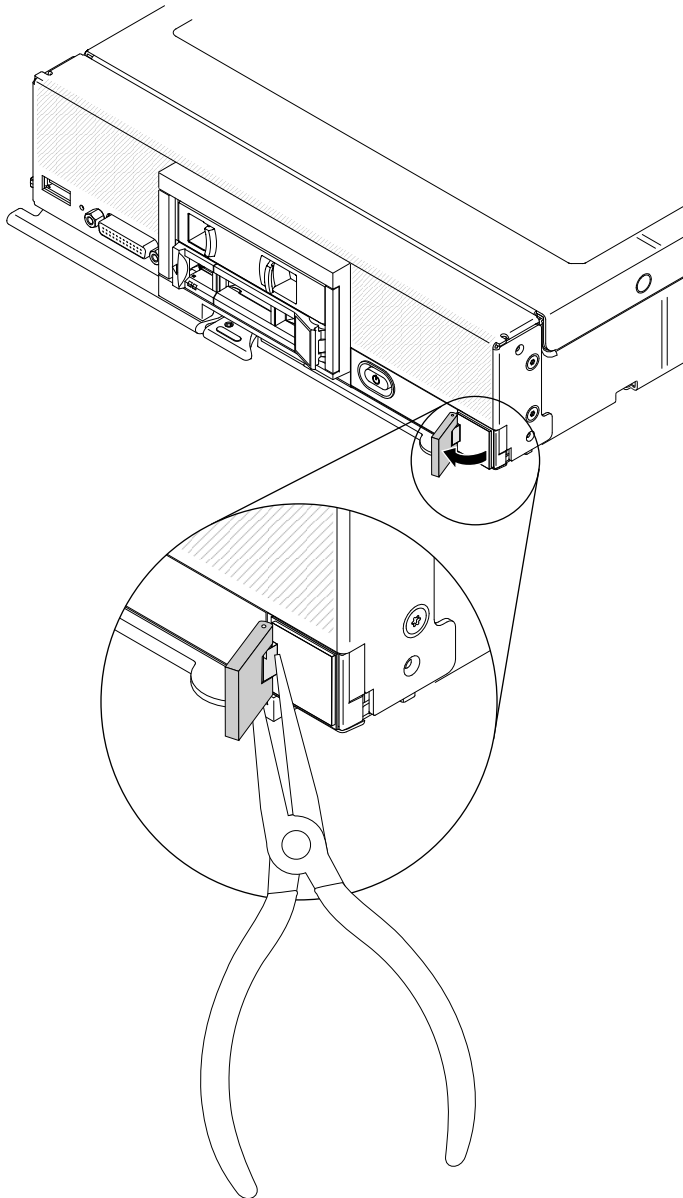
RFID タグを取り外すには、次のステップを実行します。

ステップ1. RFID タグがまだヒンジに取り付けられている場合は、RFID タグを開けます。

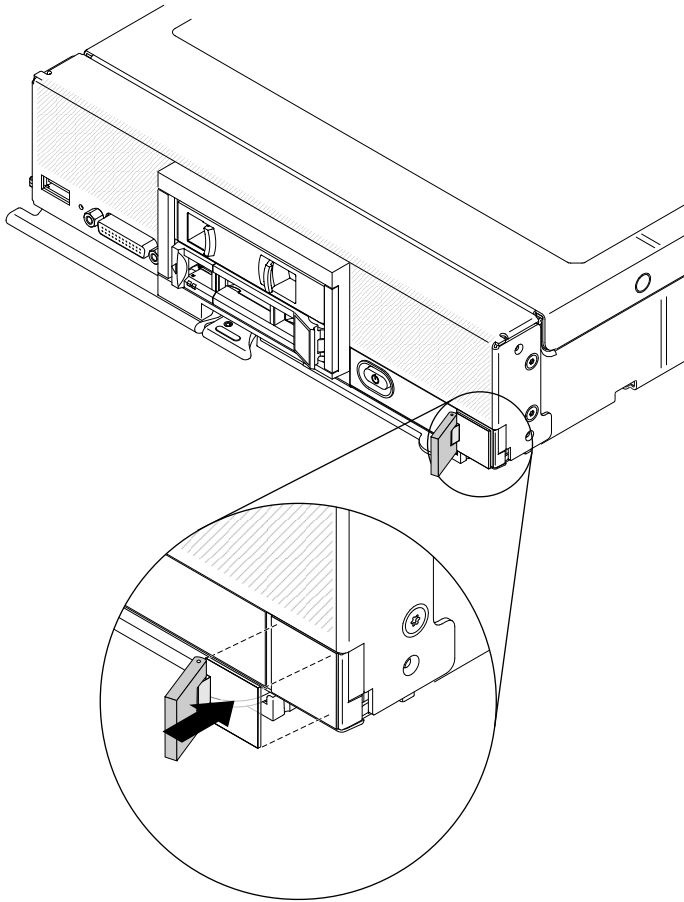
RFID タグを取り付けるには、以下のステップを実行してください。

ステップ 1. タグを取り付ける面が十分に清潔で乾いていることを確認します。

ステップ 2. RFID タグを開きます。次に、RFID タグの底面から裏当てを取り外して、接着剤を露出させます。

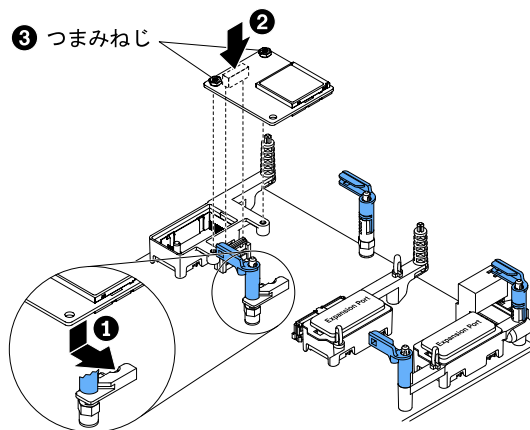
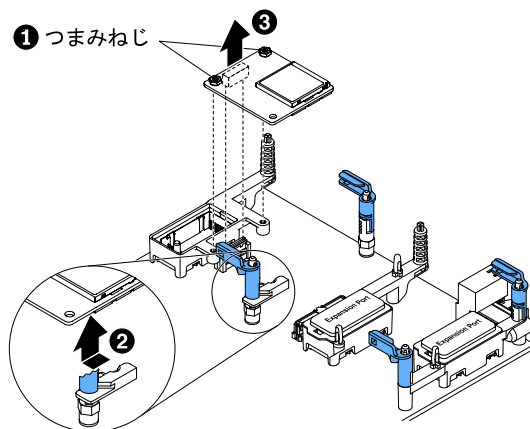
SD メディア用アダプターを取り外すには、以下のステップを実行します。

- ステップ 1. カバーを取り外します (772 ページの「計算ノード・カバーの取り外し」を参照)。
- ステップ 2. SD メディア用アダプターの上に I/O 拡張アダプターが取り付けられている場合は、取り外します (814 ページの「I/O 拡張アダプターの取り外し」を参照)。
- ステップ 3. SD メディア用アダプターの中に取り付けられている SD カードがあれば、それらのカードを取り外します (821 ページの「SD カードの取り外し」を参照)。
- ステップ 4. #1 のプラス・ドライバーを使用して、SD メディア用アダプターを固定している 2 個の拘束ねじを緩めます。
- ステップ 5. 拘束ねじがある SD メディア用アダプターの端を上へ回転させます。次に、計算ノードからアダプターを取り外します。

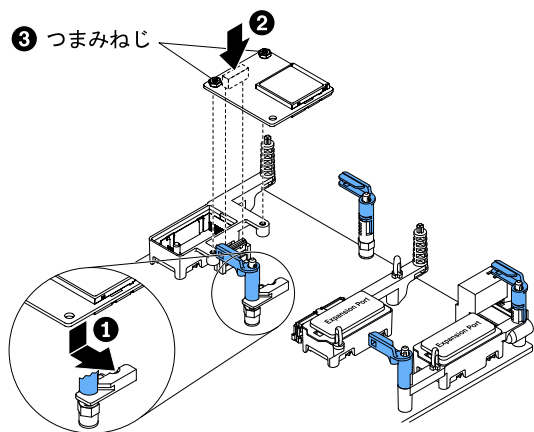
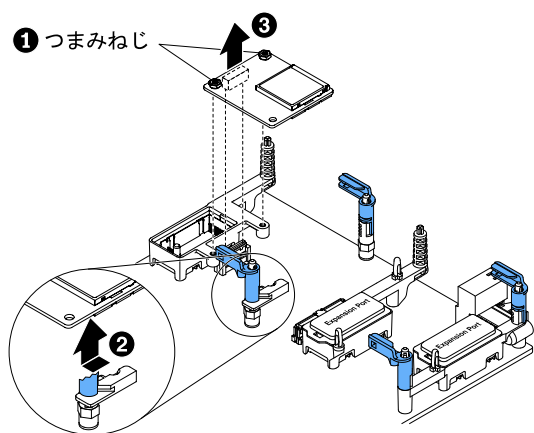
SD メディア用アダプターを取り付けるには、以下のステップを実行します。

ステップ 1. カバーを取り外します ([772 ページの「計算ノード・カバーの取り外し」](#) を参照)。

ステップ 4. SD メディア用アダプターをアダプター保持アセンブリの切り欠きの中に取り付けます。次に、アダプターを回転させてシステム・ボード上のコネクタの中に収めます。コネクタ

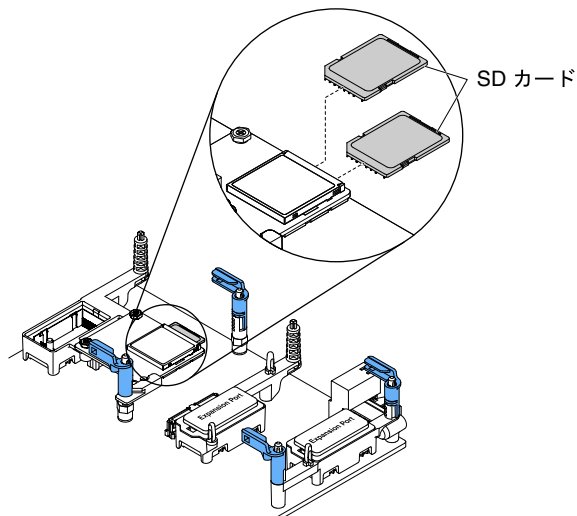
SD カードを取り外すには、以下のステップを実行します。

ステップ 1. カバーを取り外します (772 ページの「計算ノード・カバーの取り外し」を参照)。

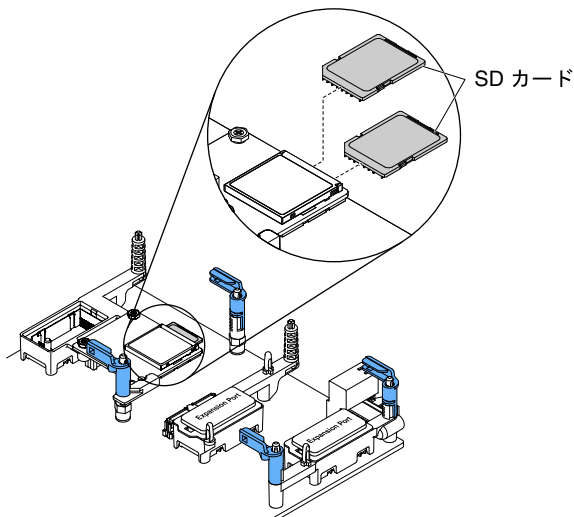
SD カードを取り付けるには、以下のステップを実行します。

ステップ 1. カバーを取り外します (772 ページの「計算ノード・カバーの取り外し」を参照)。

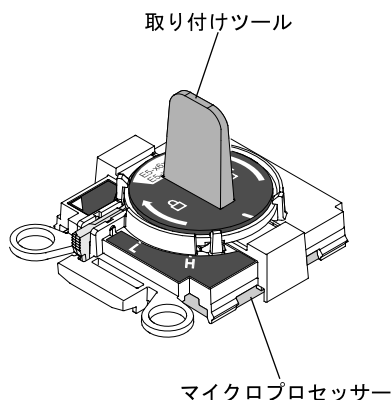
注：必ず、ご使用のマイクロプロセッサに付属の取り付けツールを使用してください。取り付けツールには、2 つの異なるサイズのマイクロプロセッサを取り付けるための 2 つの設定があります。ツールにマークされた設定は、小さい方のロー・コア・マイクロプロセッサで使用する「L」と、大きい方のハイ・コア・マイクロプロセッサで使用する「H」です。ツールは、使用時に、ご使用のマイクロプロセッサに合わせた正しい設定に自動的に調整されます。

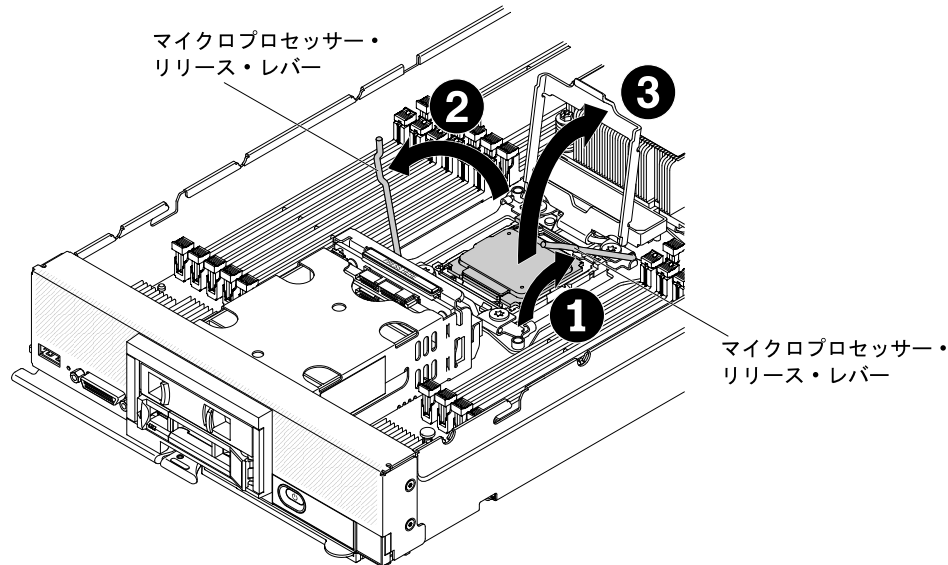
ステップ4. マイクロプロセッサ・ソケットのリリース・レバーおよび保持器具を開きます。

- どのリリース・レバーが最初に開くリリース・レバーとしてラベル付けされているかを (マイクロプロセッサ保持アセンブリ上のラベルで) 識別し、そのリリース・レバーを開きます。
- マイクロプロセッサ・ソケットの2番目のリリース・レバーを開きます。
- マイクロプロセッサ保持器具を開きます。

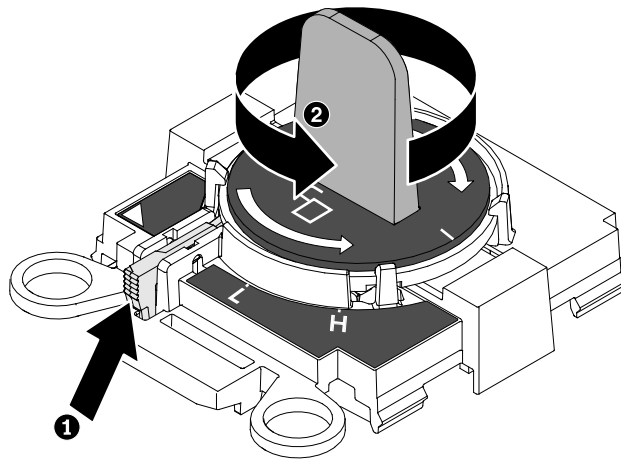
取り付けツール・ハンドルが開いた位置にない場合: 1) インターロック・ラッチを持ち上げたままにして、2) マイクロプロセッサ取り付けツール・ハンドルを左回りに回転させて開いた位置にしてから、インターロック・ラッチを放します。以下の取り付けツールの図は、マイクロプロセッサのロード前のインターロック・ラッチの位置とハンドルの左回りの回転を示しています。

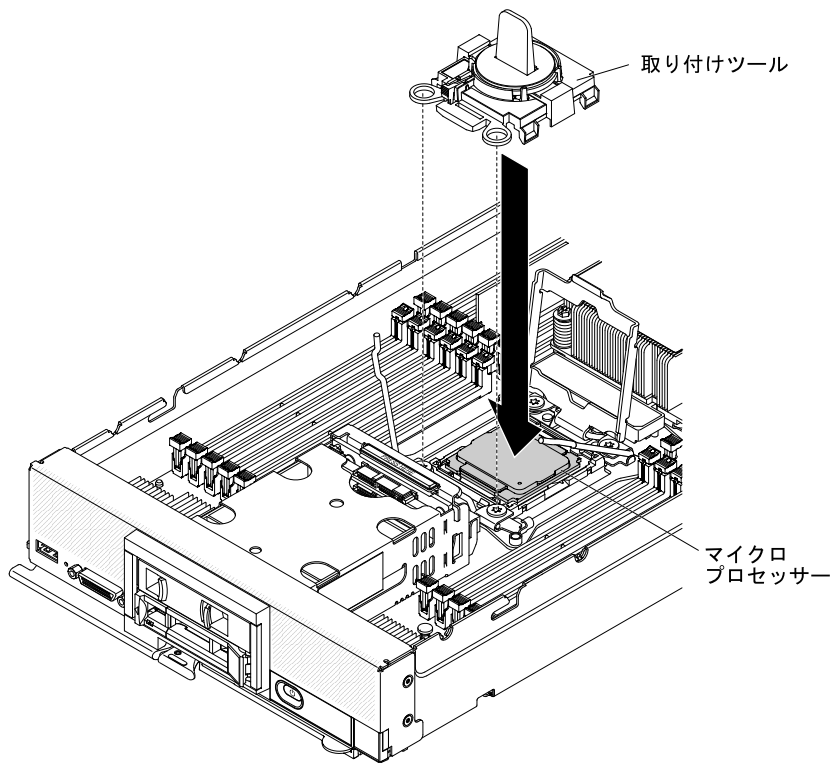
- b. 取り付けツールをねじと位置合わせし、次の図に示すように、取り付けツールをマイクロプロセッサの上に下ろします。取り付けツールは、適切に位置合わせしなければソケット上に平坦に載りません。

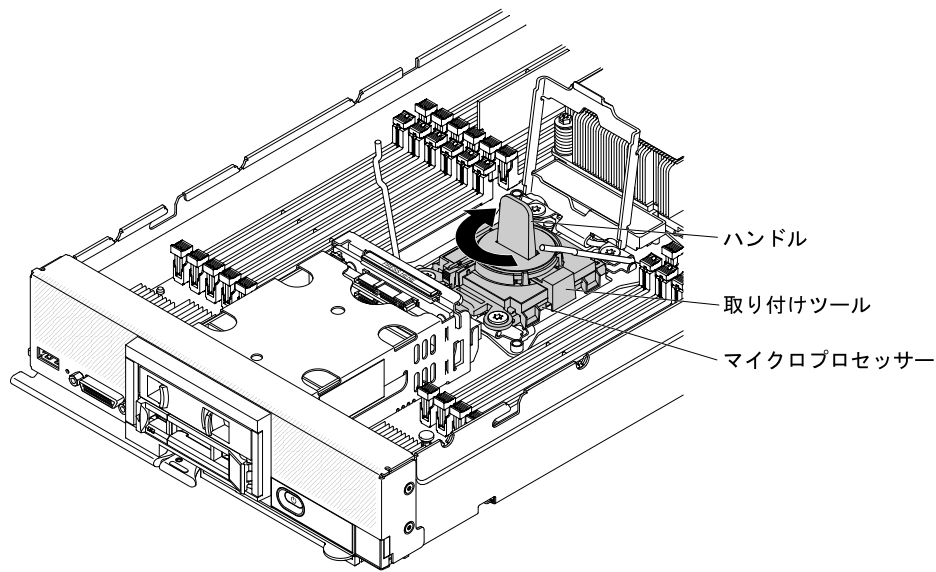
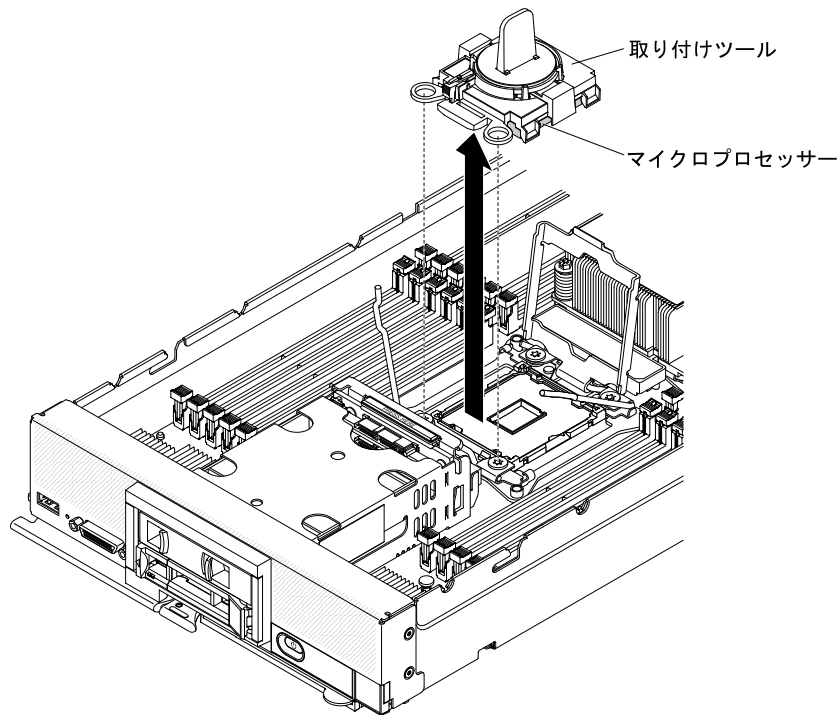
- c. 取り付けツール・ハンドルを慎重に右回りに回転させ、マイクロプロセッサのサイズに応じて「H」または「L」位置にロックさせます。その後、マイクロプロセッサを持ち上げてソケットから抜きます。

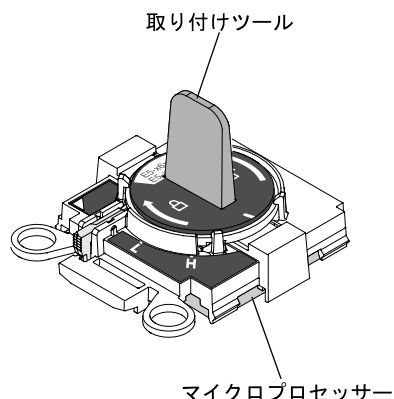
注：必ず、ご使用のマイクロプロセッサに付属の取り付けツールを使用してください。取り付けツールには、2つの異なるサイズのマイクロプロセッサを取り付けるための2つの設定があります。ツールにマークされた設定は、小さい方のロー・コア・マイクロプロセッサで使用する「L」と、大きい方のハイ・コア・マイクロプロセッサで使用する「H」です。ツールは、使用時に、ご使用のマイクロプロセッサに合わせた正しい設定に自動的に調整されます。

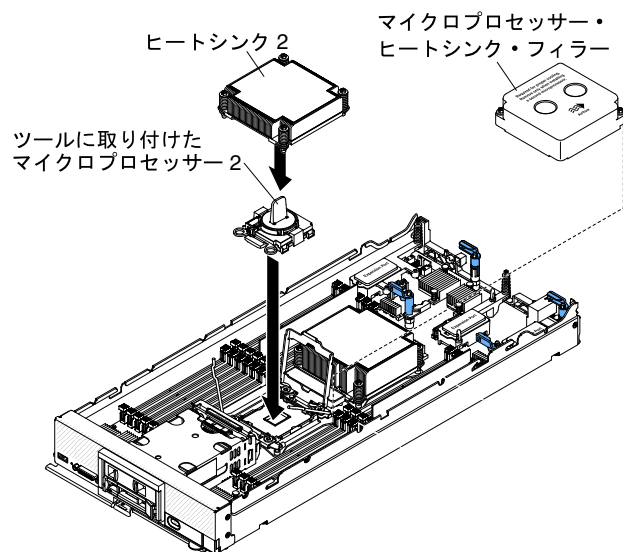
マイクロプロセッサおよびヒートシンクを取り付けるには、以下のステップを実行してください。

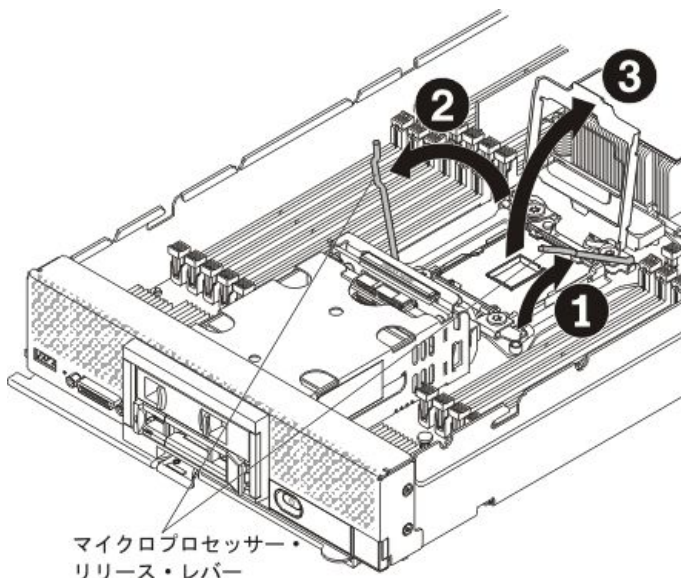
ステップ4. マイクロプロセッサ・ソケットのリリース・レバーおよび保持器具を開きます。

- どのリリース・レバーが最初に開くリリース・レバーとしてラベル付けされているかを(マイクロプロセッサ保持アセンブリ上のラベルで)識別し、そのリリース・レバーを開きます。
- マイクロプロセッサ・ソケットの2番目のリリース・レバーを開きます。
- マイクロプロセッサ保持器具を開きます。

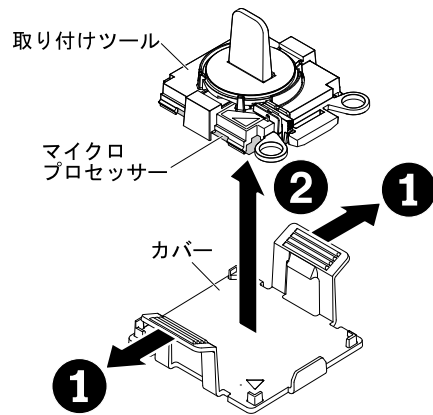
- カバーのサイドを解放し、取り付けツールからカバーを取り外します。マイクロプロセッサは、取り付けツールに事前に取り付けられています。

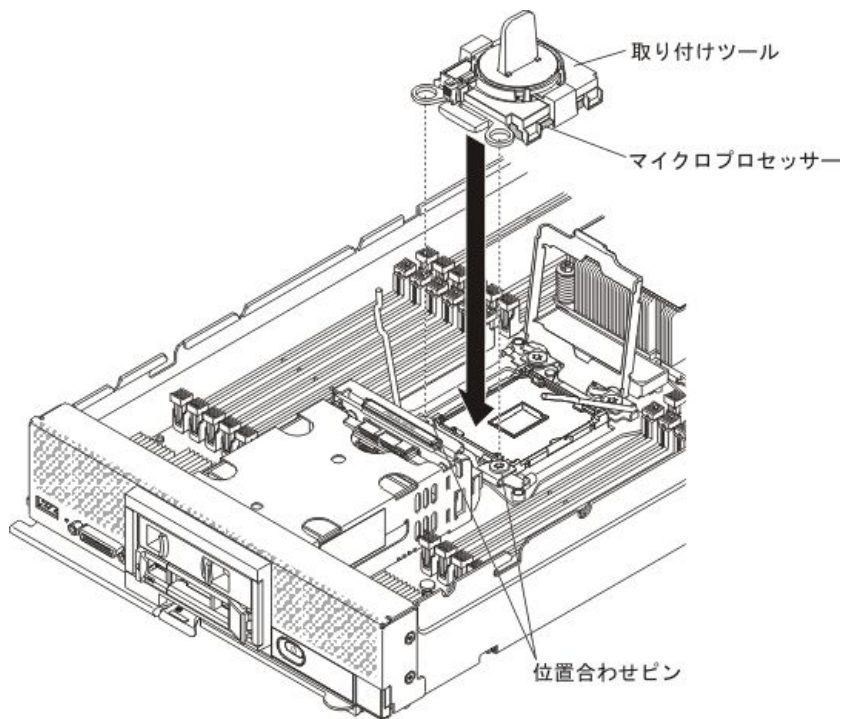
- d. 取り付けツールをマイクロプロセッサ・ソケットに位置合わせします。取り付けツールは、適切に位置合わせしなければソケット上に平坦に載りません。

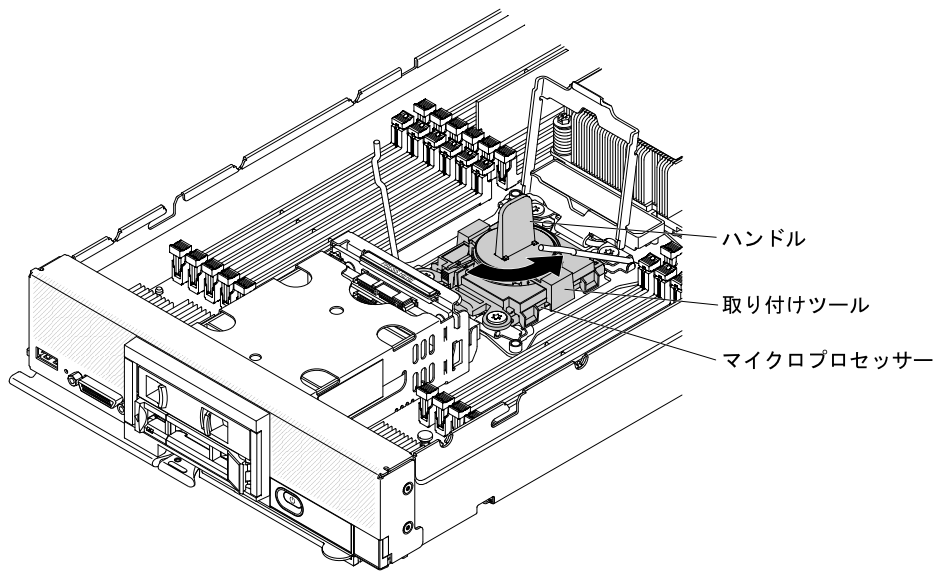
- e. 取り付けツール・アセンブリーのハンドルを左回りに、マイクロプロセッサがソケットに挿入されるまで回転させます。その後、取り付けツールを持ち上げてソケットから抜きます。

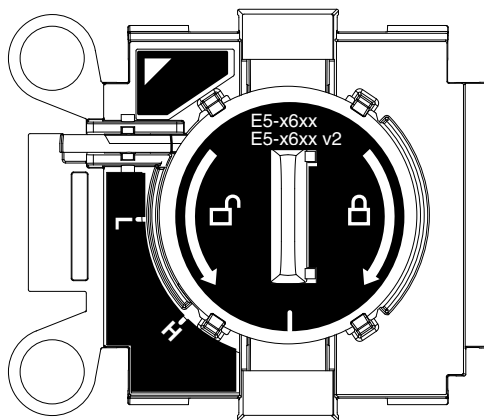
次の図は、取り付けツール・ハンドルが開いた位置にあり、ツールの取り外しの準備ができた状態を示しています。

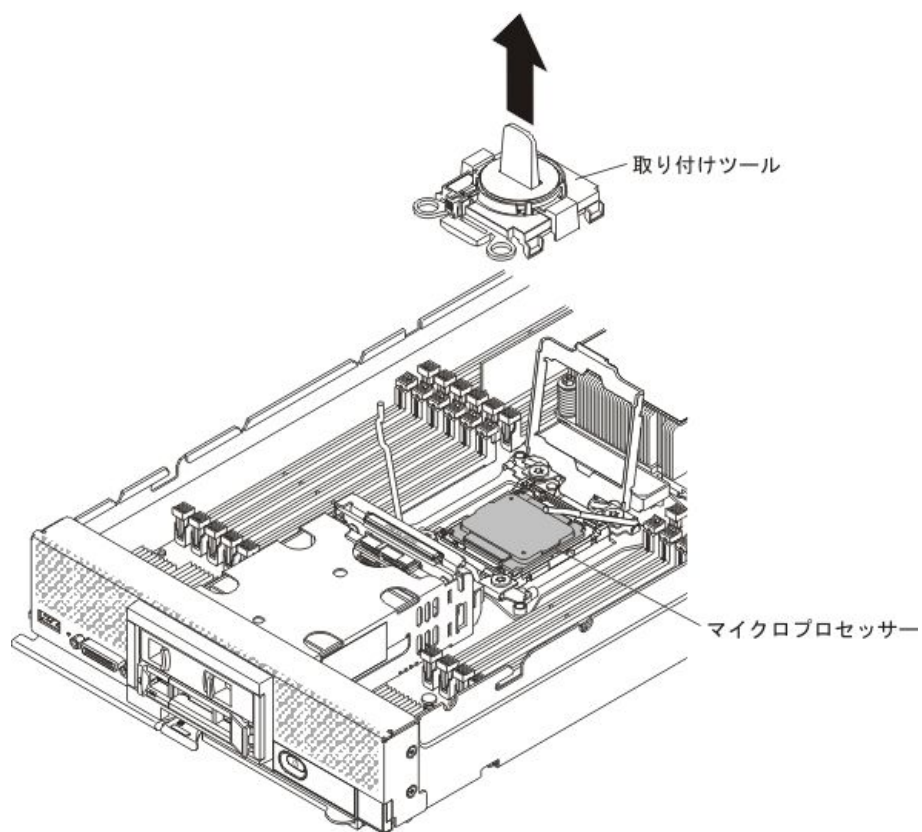
次の図は、取り付けツール・ハンドルの取り外しを示しています。

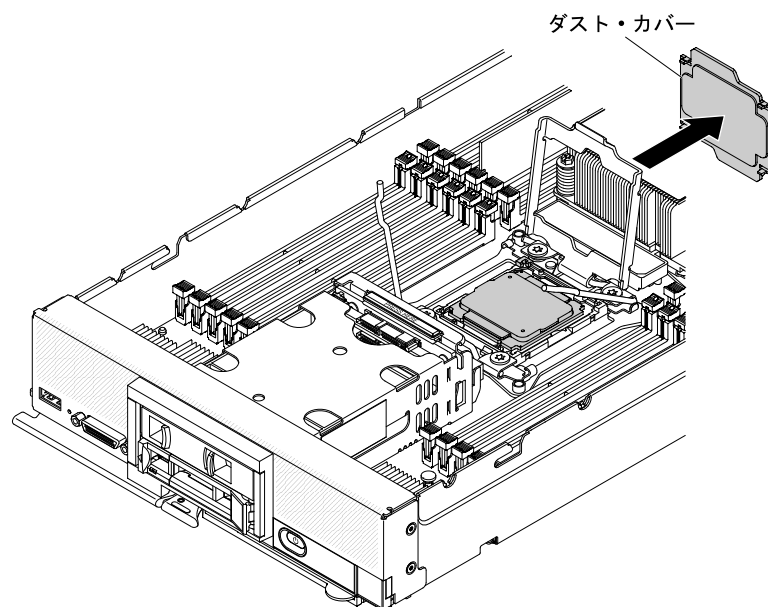
- マイクロプロセッサをソケットに押し込まないでください。
 - ヒートシンクの下部あるいはマイクロプロセッサの上部にある熱伝導グリースに触れないでください。熱伝導グリースに触ると、品質が劣化します。熱伝導材が汚染した場合は、[835 ページの「熱伝導グリース」](#)を参照してください。
- f. マイクロプロセッサ・ソケットの表面にマイクロプロセッサ保護ダスト・カバー、テープ、またはラベルが付いている場合は、それらを取り外します。

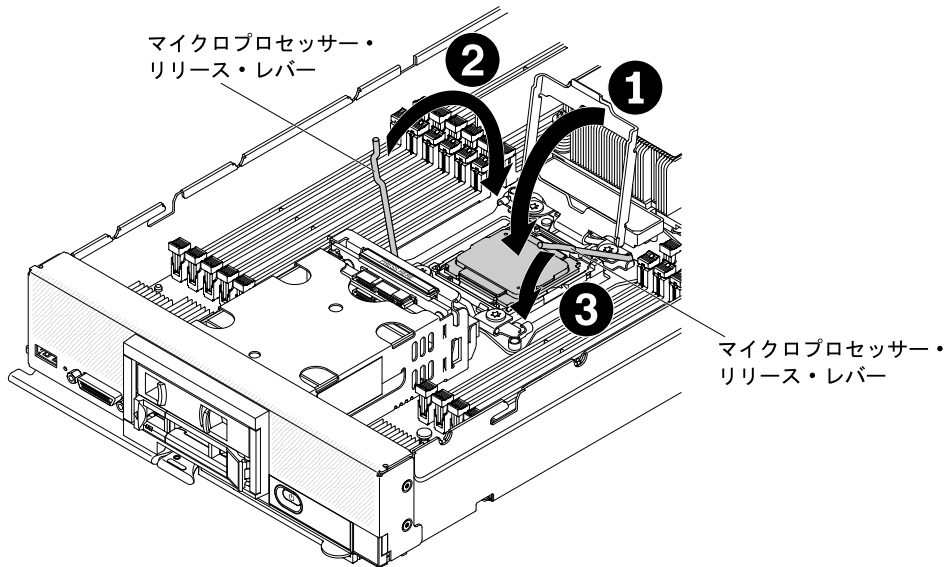
ステップ6. マイクロプロセッサ・ソケットのリリース・レバーおよび保持器具を閉じます。

- a. マイクロプロセッサ・ソケット上のマイクロプロセッサ保持器具を閉じます。
- b. どのリリース・レバーが最初に閉じるリリース・レバーとしてラベル付けされているかを(マイクロプロセッサ保持アセンブリ上のラベルで)識別し、そのリリース・レバーを閉じます。
- c. マイクロプロセッサ・ソケットの2番目のリリース・レバーを閉じます。

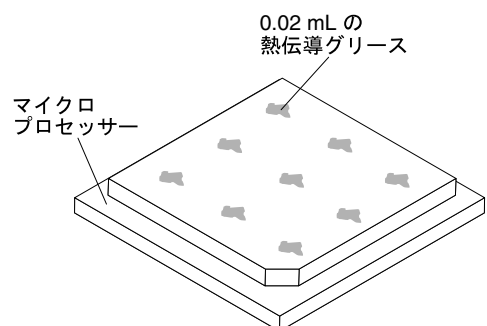
- ステップ 4. クリーニング・パッドのきれいな部分を使って、マイクロプロセッサから熱伝導グリースを拭き取ります。熱伝導グリースがすべて除去された後で、クリーニング・パッドを廃棄してください。

- ステップ 5. 熱伝導グリースの注射器を使用して、マイクロプロセッサの上部にそれぞれ 0.02 mL の 9 個のドットを均一な間隔で配置します。

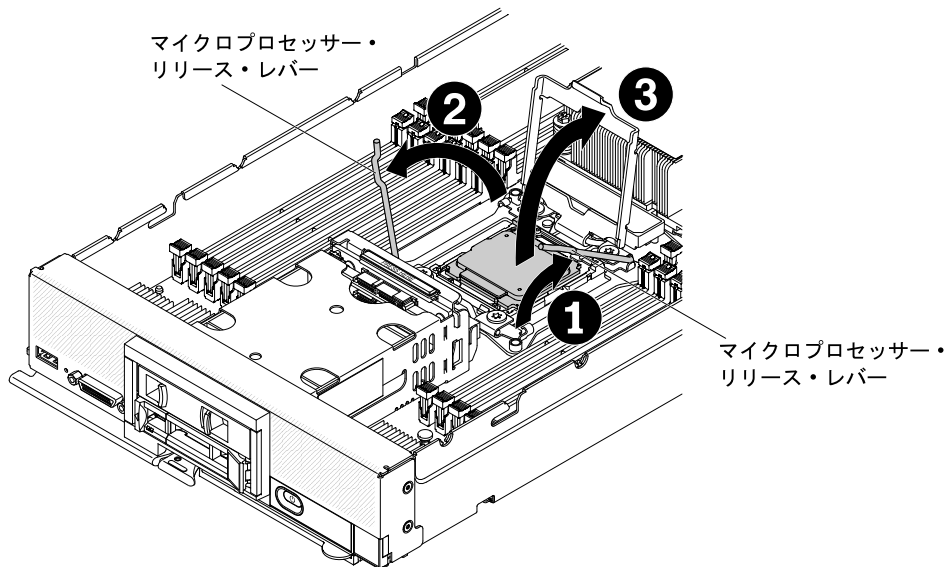
1. 5 mm (3/16 インチ) のナット・ドライバーを使用して、ヒートシンクの片側のねじを緩め、マイクロプロセッサとの密着状態を解除します。
 2. 5 mm (3/16 インチ) のナット・ドライバーを使用して、ヒートシンクのねじを緩めます。ねじが緩むまで、各ねじを完全に 2 回転させてください。
 3. ヒートシンクを慎重にマイクロプロセッサから引き離します。
- b. 障害のあるシステム・ボード・アセンブリーで、マイクロプロセッサ・ソケットのリリース・レバーおよび保持器具を開きます。

1. どのリリース・レバーが最初に開くリリース・レバーとしてラベル付けされているかを (マイクロプロセッサ保持アセンブリー上のラベルで) 識別し、そのリリース・レバーを開きます。
 2. マイクロプロセッサ・ソケットの 2 番目のリリース・レバーを開きます。
 3. マイクロプロセッサ保持器具を開きます。
- c. 交換用のシステム・ボード・アセンブリーで、ヒートシンク・フィラーを取り外し、脇に置いておきます。

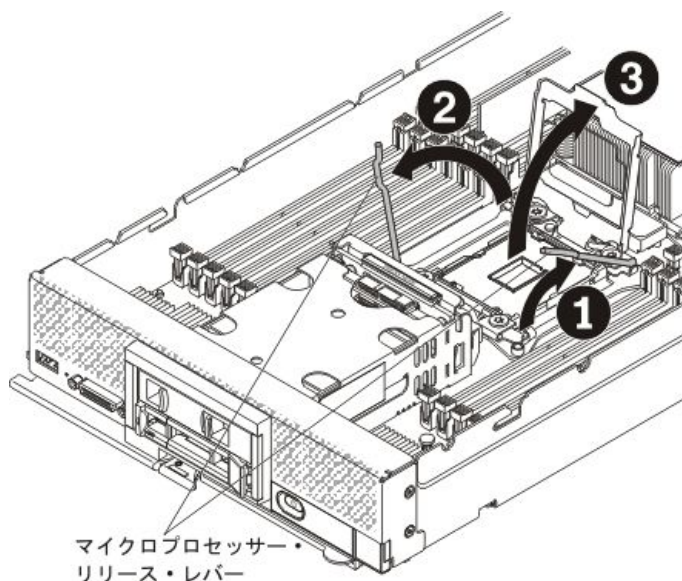
- d. 交換用のシステム・ボード・アセンブリーで、マイクロプロセッサ・ソケットのリリース・レバーおよび保持器具を開きます。

1. どのリリース・レバーが最初に開くリリース・レバーとしてラベル付けされているかを (マイクロプロセッサ保持アセンブリー上のラベルで) 識別し、そのリリース・レバーを開きます。
 2. マイクロプロセッサ・ソケットの2番目のリリース・レバーを開きます。
 3. マイクロプロセッサ保持器具を開きます。
- e. マイクロプロセッサ取り付けツールを使用して、障害のあるシステム・ボード・アセンブリーのソケットからマイクロプロセッサを取り外します。

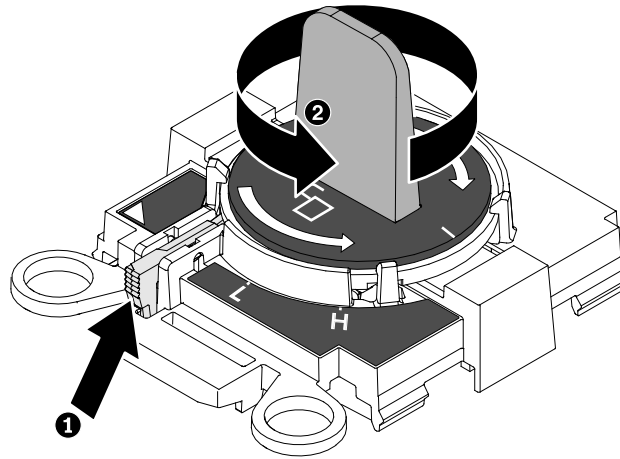
- 取り付けあるいは取り外し中にマイクロプロセッサを落とすと接点を傷つけます。
 - マイクロプロセッサ上のコネクタとマイクロプロセッサ・ソケットには手を触れないでください。マイクロプロセッサは、必ずエッジ部分を持つようにしてください。マイクロプロセッサ接点の皮膚からの油脂などによる汚れは、接点とソケット間の接触不良の原因になることがあります。
1. 空の取り付けツールを選択し、ハンドルが開いた位置にあることを確認します。取り付けツール・ハンドルが開いた位置にない場合: 1) インターロック・ラッチを持ち上げたままにして、2) マイクロプロセッサ取り付けツール・ハンドルを左回りに回転させて開いた位置にしてから、インターロック・ラッチを放します。以下の取り付けツールの図は、マイクロプロセッサのロード前のインターロック・ラッチの位置とハンドルの左回りの回転を示しています。

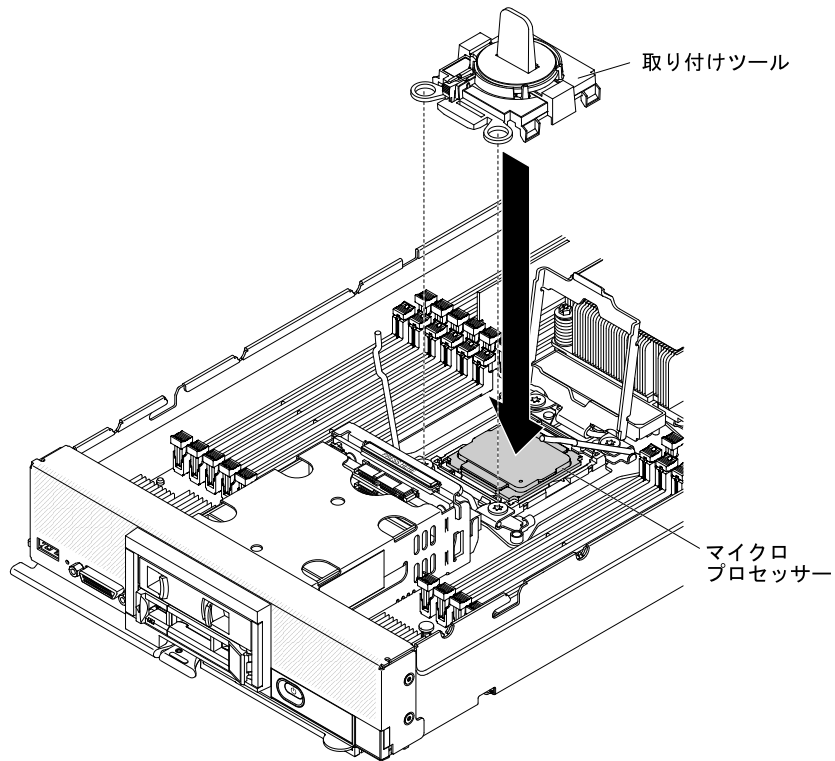
2. 取り付けツールをねじと位置合わせし、次の図に示すように、取り付けツールをマイクロプロセッサの上を下ろします。取り付けツールは、適切に位置合わせしなければソケット上に平坦に載りません。

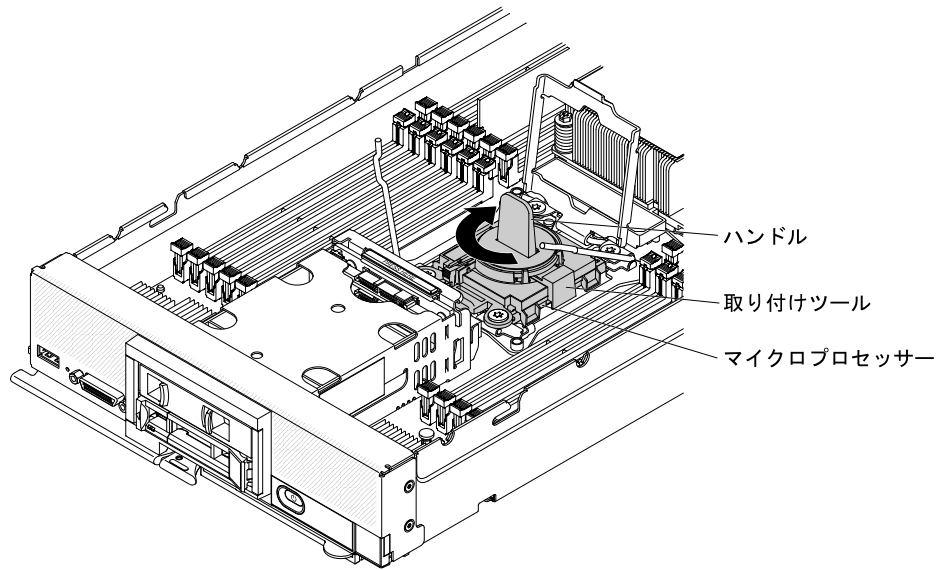
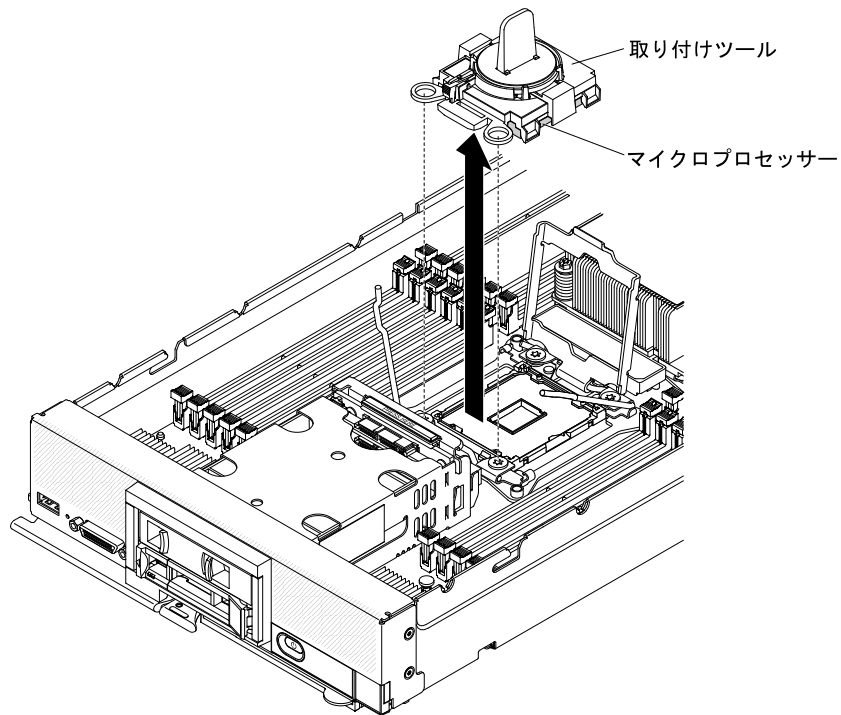
3. 取り付けツールのハンドルを慎重に右回りに、マイクロプロセッサのサイズに応じて「H」または「L」位置でロックするまで回転させてから、マイクロプロセッサを持ち上げてソケットから抜きます。

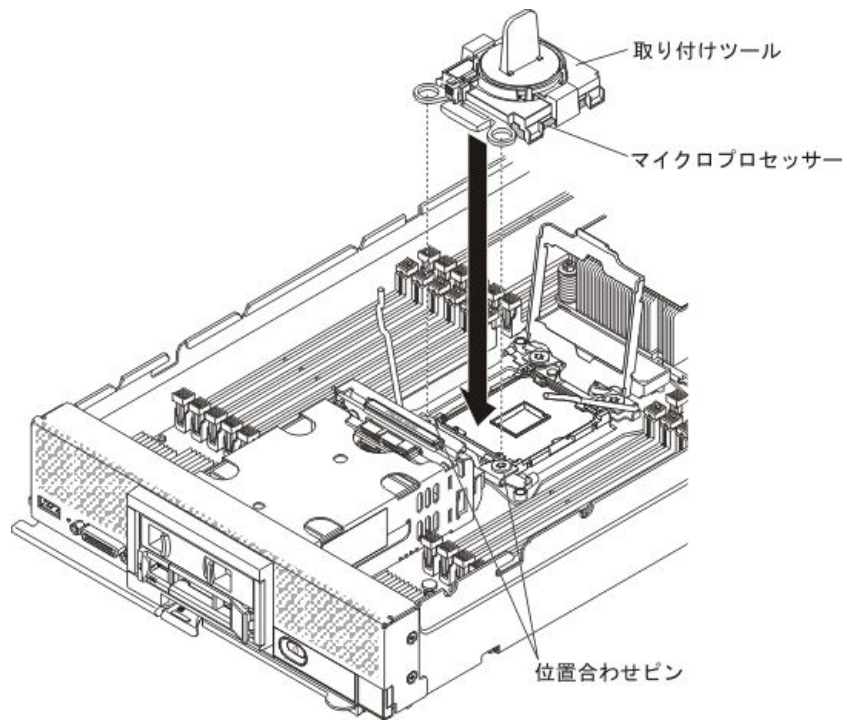
1. 取り付けツールを交換用のシステム・ボード・アセンブリのマイクロプロセッサ・ソケットに位置合わせします。取り付けツールは、適切に位置合わせしなければソケット上に平坦に載りません。

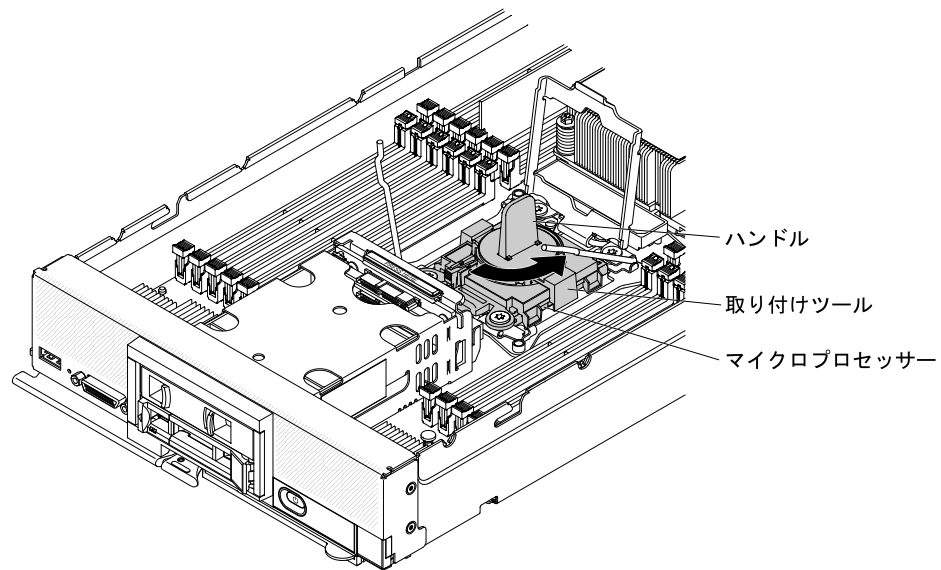
2. 取り付けツール・アセンブリのハンドルを左回りに、マイクロプロセッサがソケットに挿入されるまで回転させます。その後、取り付けツールを持ち上げてソケットから抜きます。

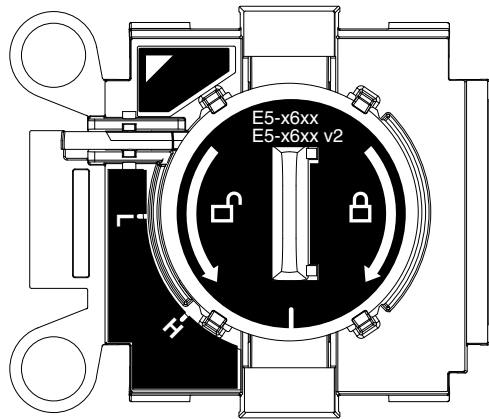
次の図は、取り付けツール・ハンドルが開いた位置にあり、ツールの取り外しの準備ができた状態を示しています。

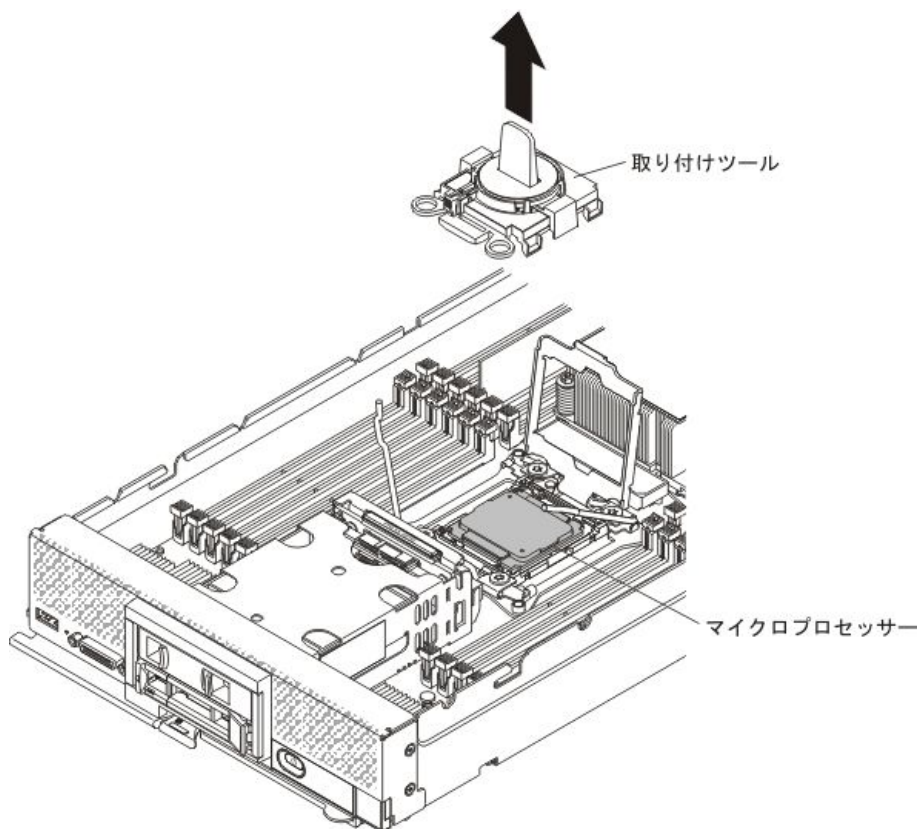
次の図は、取り付けツール・ハンドルの取り外しを示しています。

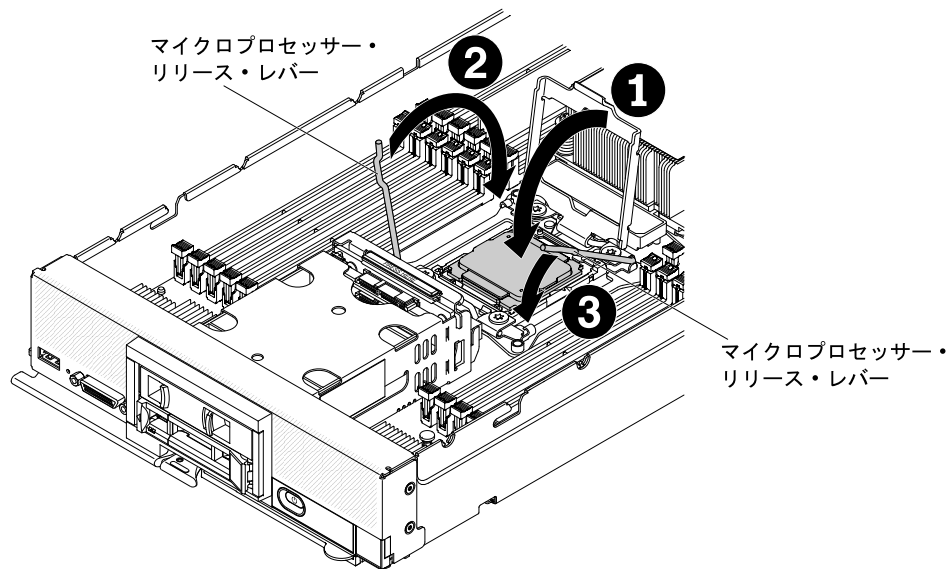
- g. 交換用のシステム・ボード・アセンブリーで、マイクロプロセッサ・ソケットの保持器具およびリリース・レバーを閉じます。

1. マイクロプロセッサ・ソケット上のマイクロプロセッサ保持器具を閉じます。
 2. どのリリース・レバーが最初に閉じるリリース・レバーとしてラベル付けされているかを (マイクロプロセッサ保持アセンブリ上のラベルで) 識別し、そのリリース・レバーを閉じます。
 3. マイクロプロセッサ・ソケットの2番目のリリース・レバーを閉じます。
- h. 障害のあるシステム・ボード・アセンブリで、マイクロプロセッサ・ソケットの保持器具およびリリース・レバーを閉じます。

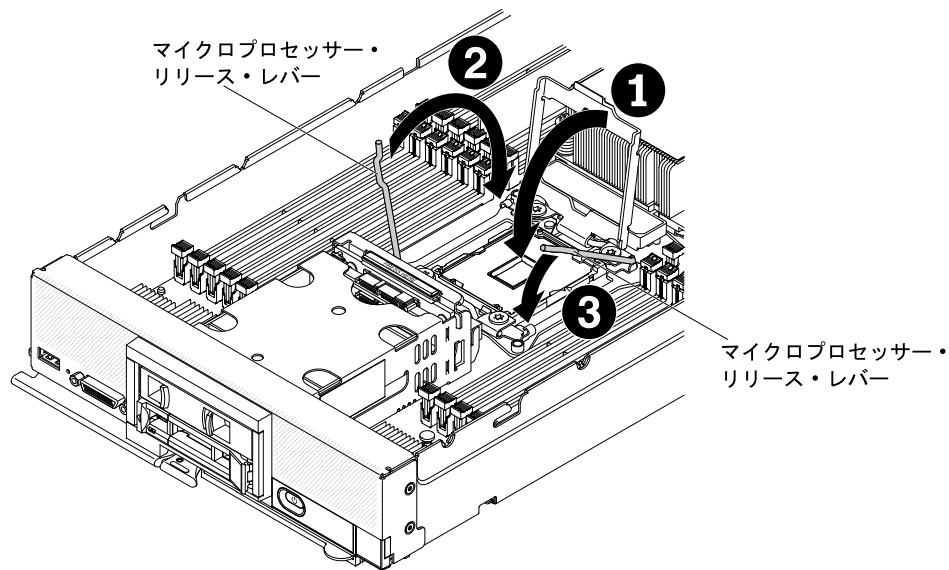
1. マイクロプロセッサ・ソケット上のマイクロプロセッサ保持器具を閉じます。
 2. どのリリース・レバーが最初に閉じるリリース・レバーとしてラベル付けされているかを (マイクロプロセッサ保持アセンブリ上のラベルで) 識別し、そのリリース・レバーを閉じます。
 3. マイクロプロセッサ・ソケットの2番目のリリース・レバーを閉じます。
- i. 交換用のシステム・ボード・アセンブリから取り外したヒートシンク・フィルターを、障害のあるシステム・ボード・アセンブリに取り付けます。
