Lenovo Flex System x240 M5 計算節點 安裝及維修手冊

機型 : 9532、2591

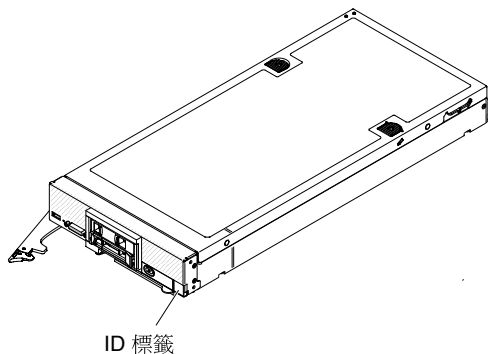
型號及序號位於計算節點正面擋板的 ID 標籤上，以及計算節點底端的標籤上（當計算節點不在 Lenovo Flex System 機箱中時，可看到此標籤）。如果計算節點隨附 RFID 標籤，則 RFID 標籤會覆蓋計算節點正面擋板上的 ID 標籤，但您可以撕開 RFID 標籤來查看它後面的 ID 標籤。

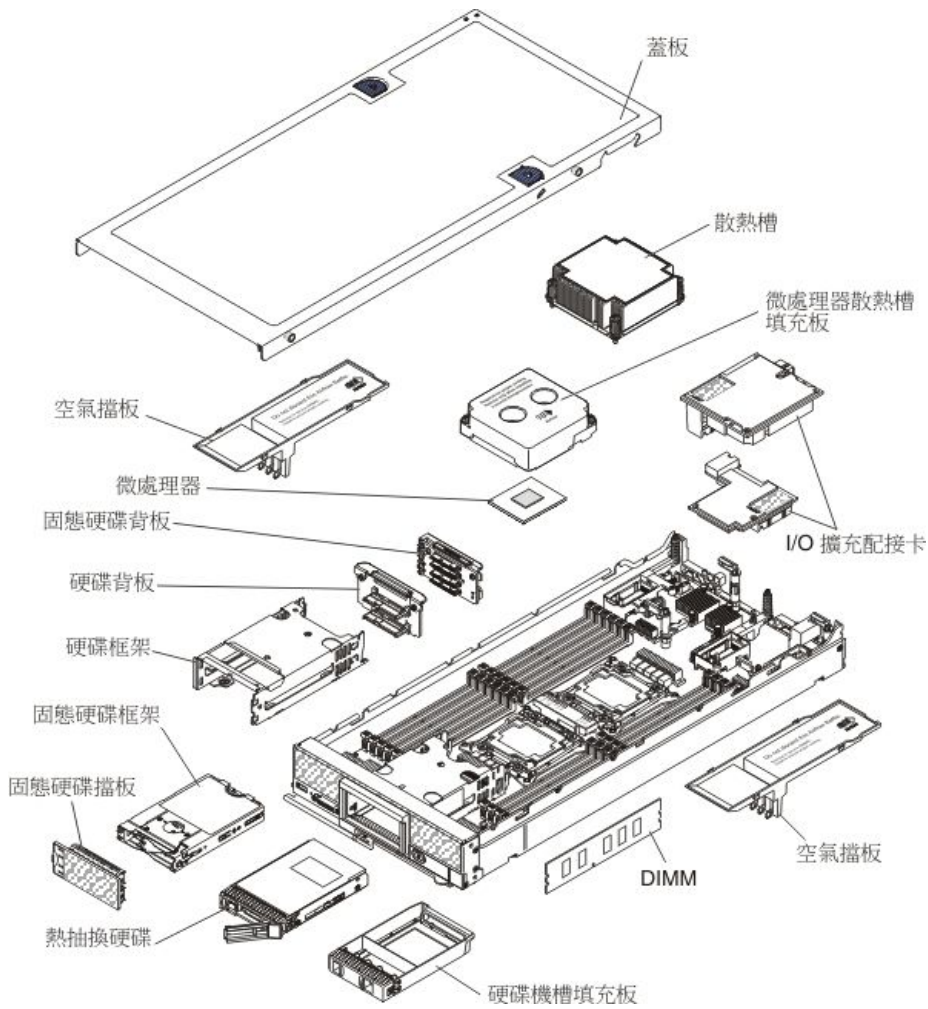
下圖顯示計算節點的主要元件。

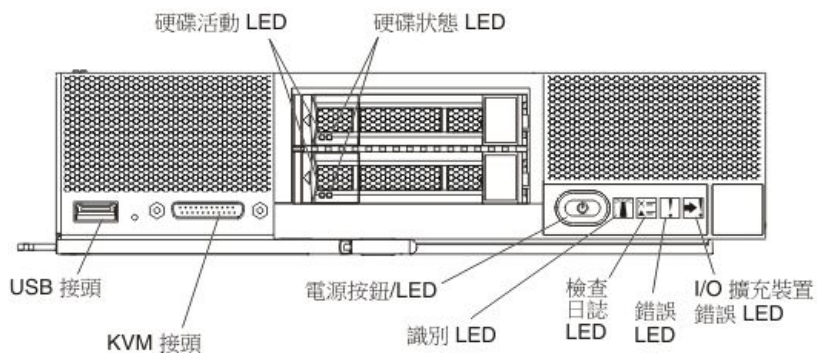
下圖識別控制面板上的按鈕、接頭及 LED。

電源按鈕/LED（綠色）

透過 Lenovo Flex System 機箱將計算節點連接至電源後，按下此按鈕即可開啟或關閉計算節點。

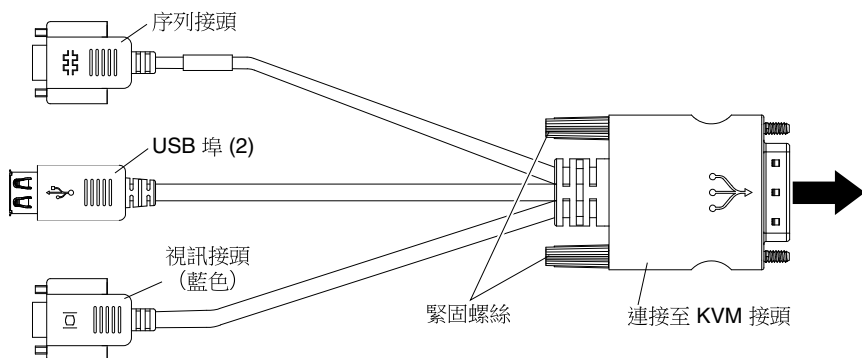
使用主控台分支纜線可將外部 I/O 裝置連接至計算節點。主控台分支纜線透過 KVM 接頭（請參閱第 10 頁「計算節點控制元件、接頭及 LED」）進行連接。主控台分支纜線具有適用於顯示裝置（視訊）的接頭、兩個適用於 USB 鍵盤和滑鼠的 USB 2.0 接頭，以及一個序列介面接頭。

下圖識別了主控台分支纜線上的接頭及元件。

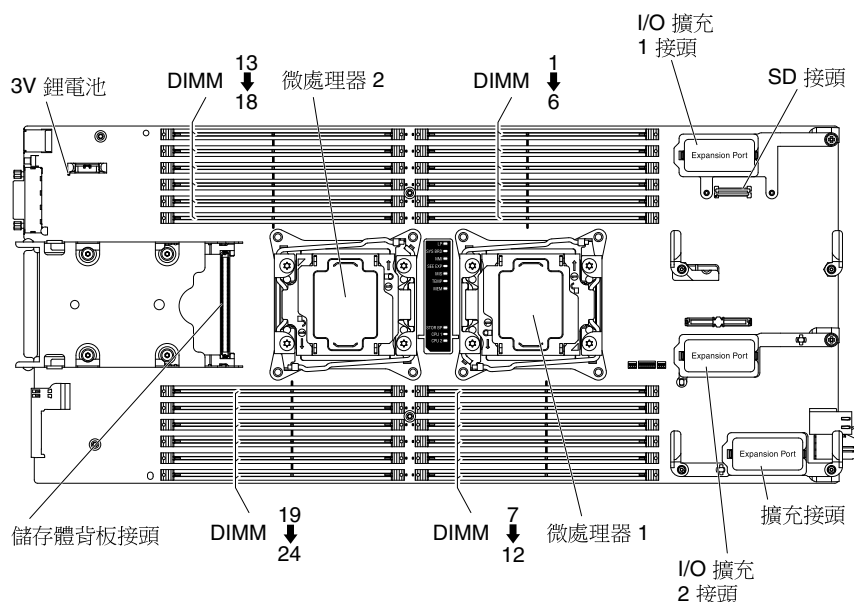
下圖顯示計算節點中的主機板元件，包括用於可由使用者安裝的選配裝置的接頭。

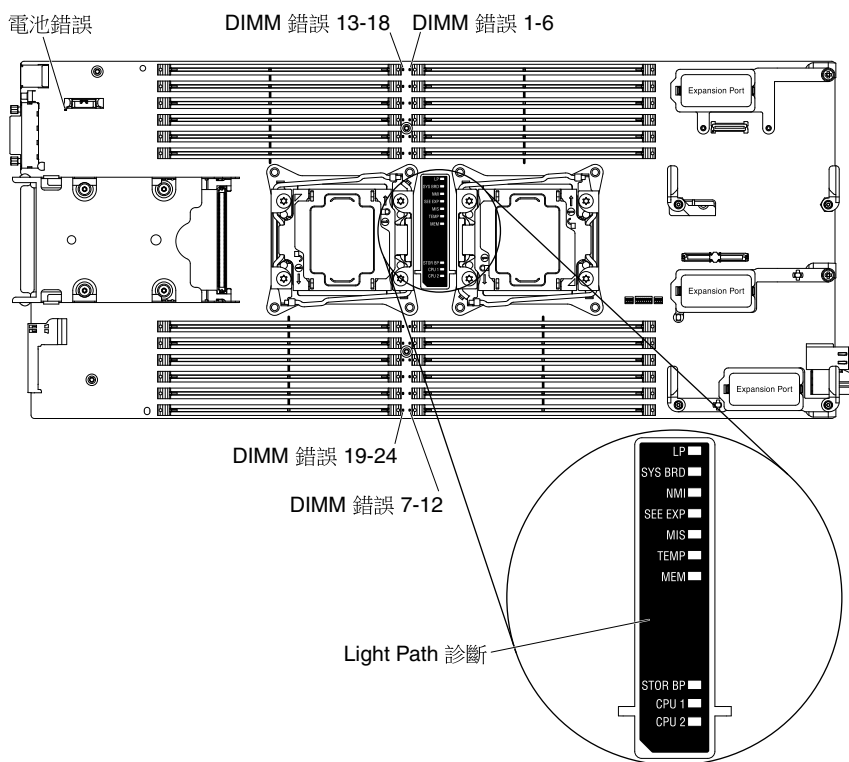
下圖顯示主機板上 LED 的位置。

如需如何解譯主機板 LED 的相關資訊，請參閱第 59 頁「Light path 診斷 LED」。

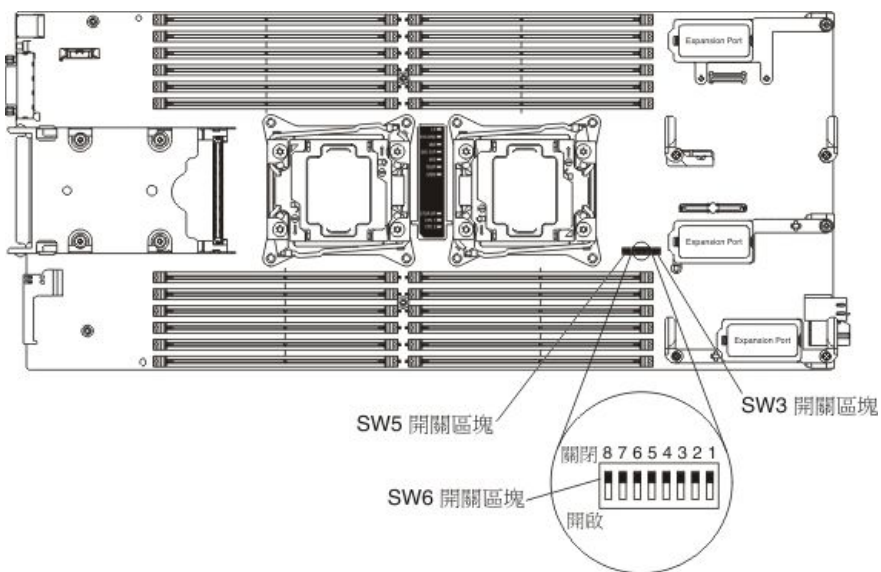
下圖顯示主機板上開關區塊的位置。

附註：本節中未說明的任何主機板開關或跳接器都是保留的。

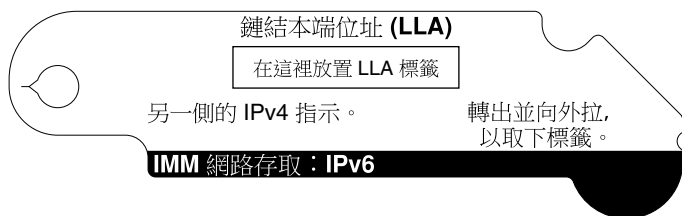
正面

網路存取標籤正面（頂端）列出 IPv6 鏈結本端位址 (LLA)，如下圖中所示。

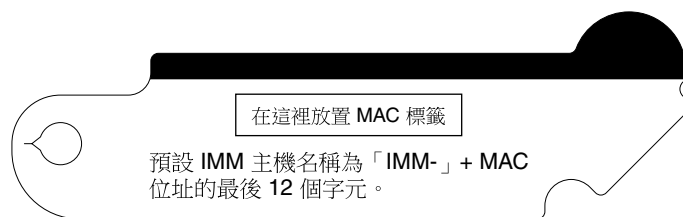
背面

網路存取標籤背面（底部）列出指派給計算節點 IMM 的四個 MAC 位址中的第一個（用於 IPv4 存取），如下圖所示。

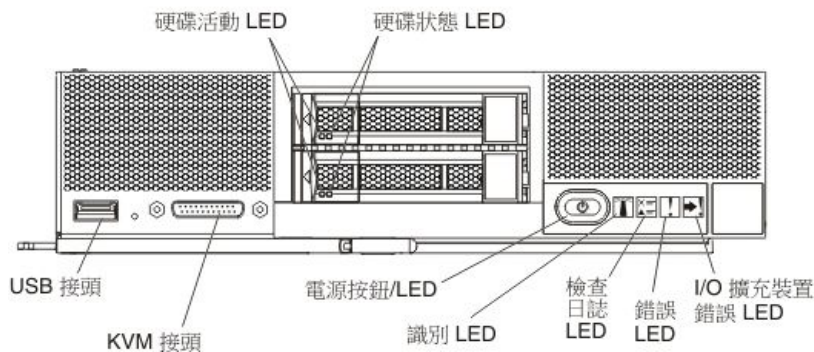
1. 查看計算節點正面的控制面板。

- 如果檢查日誌 LED 亮起，表示發生了導致在 IMM 事件日誌中記載事件的狀況。
- 如果錯誤 LED 亮起，表示發生錯誤；請檢視 light path 診斷面板及 LED 以找出發生故障的元件。

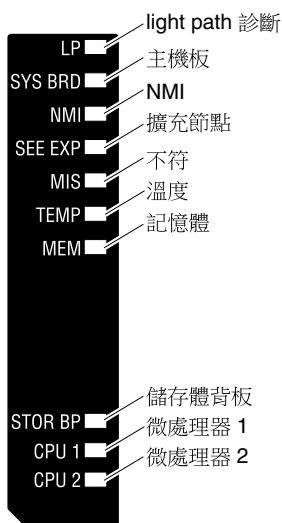
下圖顯示 light path 診斷面板上的 LED。

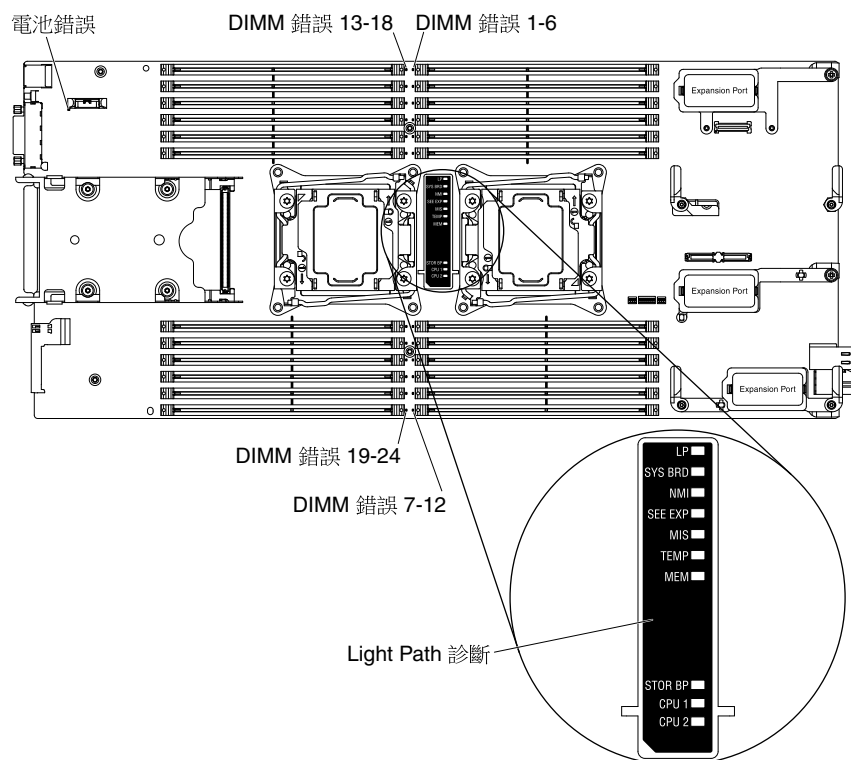
下圖顯示主機板上 light path 診斷 LED 的位置。

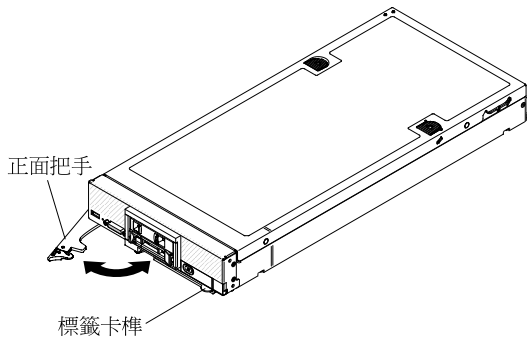
步驟 1. 如圖解所示，打開正面把手。計算節點會從節點機槽中移出大約 0.6 公分（0.25 英吋）。

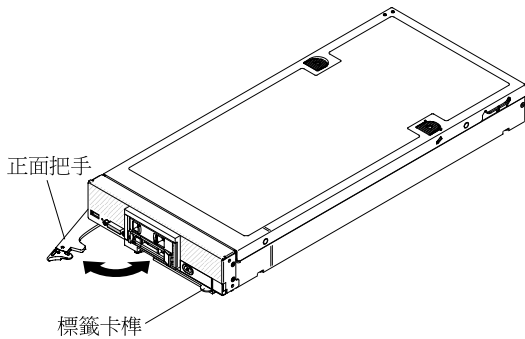
若要在機箱中安裝計算節點，請完成下列步驟。

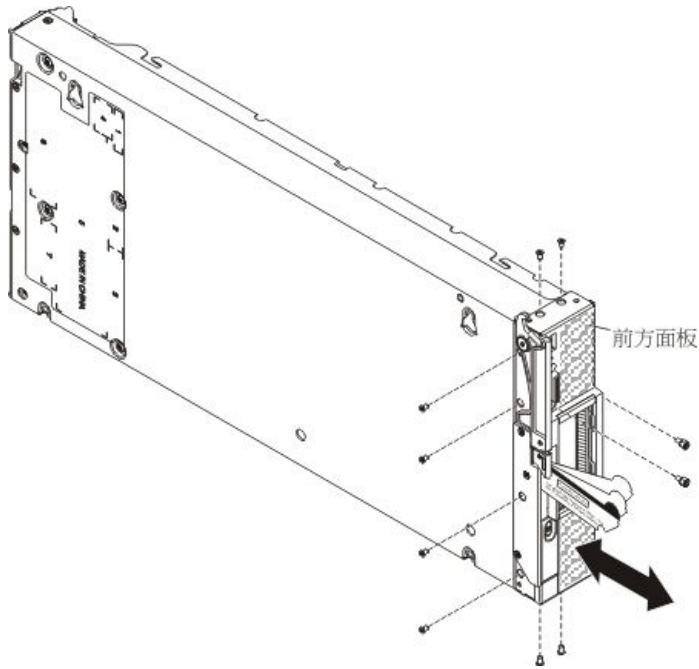
若要卸下前方面板，請完成下列步驟。

- 步驟 1. 如果您要更換前方面板，請從前方面板卸下 ID 標籤板（具有機型和序號資訊），放在旁邊（請參閱第 734 頁「卸下 ID 標籤板」）。

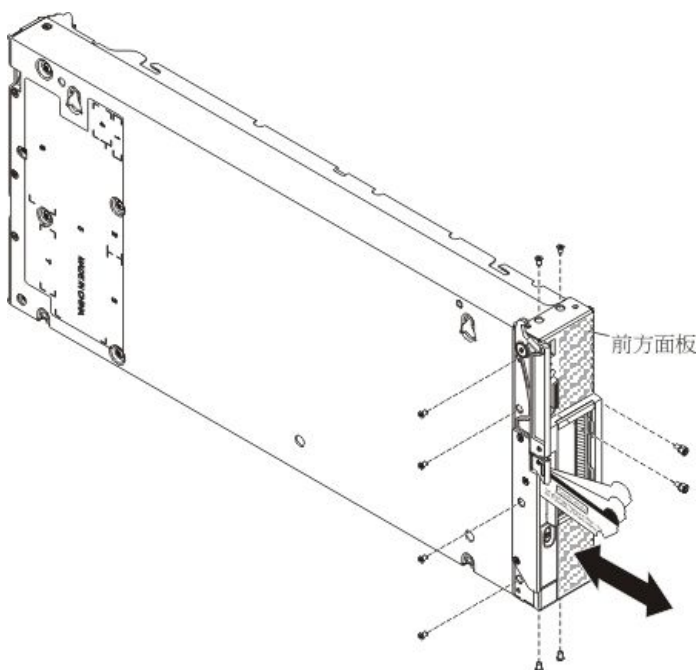
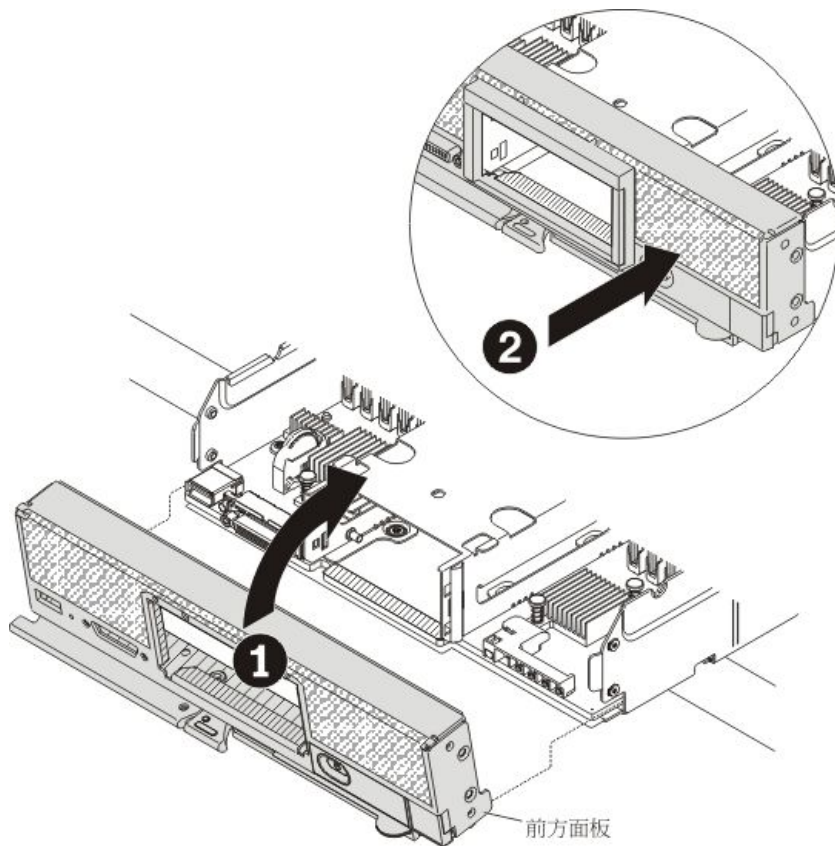
若要安裝前方面板，請完成下列步驟。

步驟 1. 卸下蓋板及空氣擋板（如果尚未卸下）（請參閱第 725 頁「卸下計算節點蓋板」）。

- 步驟 2. 計算節點前緣從工作檯面的邊緣稍微突出，將計算節點的下邊緣對齊計算節點機箱正面，然後小心地轉動前方面板，於計算節點中定位。
- 步驟 3. 使用 T8 Torx 螺絲起子，安裝將前方面板鎖至計算節點機箱兩側的兩顆螺絲（總計四顆螺絲）。
- 步驟 4. 小心地以上下顛倒的方向放置計算節點。
- 步驟 5. 轉動客戶資訊及網路存取標籤至打開位置。
- 步驟 6. 使用 T8 Torx 螺絲起子，安裝將前方面板鎖至計算節點機箱底部的四顆螺絲。其中一顆螺絲是透過標籤固定器中的孔存取。
- 步驟 7. 使用 5 公釐（3/16 吋）螺帽扳手，安裝 KVM 接頭上的兩顆螺帽。
- 步驟 8. 小心地將計算節點恢復為底端朝下的方向。
- 步驟 9. 安裝空氣擋板（如果您已將其卸下）。
- 步驟 10. 安裝蓋板（請參閱第 726 頁「安裝計算節點蓋板」）。
- 步驟 11. 如果您要更換的計算節點有硬碟型號特定的儲存硬碟擋板，例如 1.8 吋固態硬碟擋板，請卸下新前方面板的原始擋板，並將您從舊前方面板卸下的擋板安裝在新前方面板（請參閱第 732 頁「卸下擋板」及第 733 頁「安裝擋板」）。保留原始擋板，供稍後使用。
- 步驟 12. 安裝任何卸下的儲存硬碟、選配硬碟元件及硬碟機槽填充板（請參閱第 749 頁「安裝熱抽換硬碟」、第 752 頁「安裝固態硬碟裝載套筒」或第 755 頁「安裝 1.8 吋固態硬碟」）
- 步驟 13. 如果您要更換前方面板，請安裝您從舊前方面板卸下的 ID 標籤板（具有機型和序號資訊）：
- 如果新前方面板有空白 ID 標籤板，請將它取下並丟棄（請參閱第 734 頁「卸下 ID 標籤板」）。
 - 將舊前方面板上的 ID 標籤板安裝在新前方面板上（請參閱第 735 頁「安裝 ID 標籤板」）。

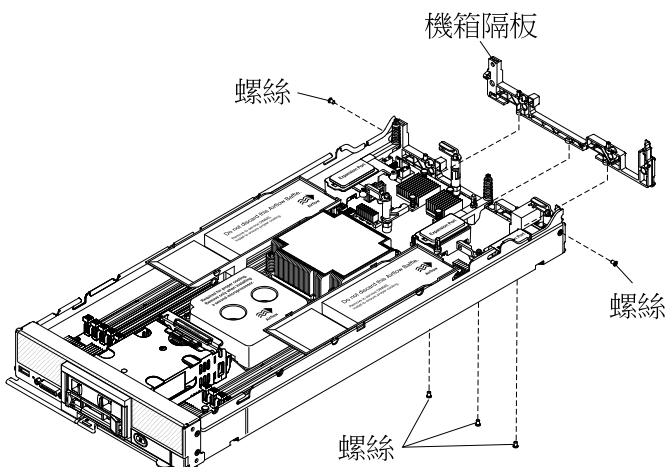
若要卸下機箱隔板，請完成下列步驟。

- 步驟 1. 卸下蓋板（請參閱第 725 頁「卸下計算節點蓋板」）。
- 步驟 2. 卸下 I/O 擴充配接卡（請參閱第 762 頁「卸下 I/O 擴充配接卡」）。
- 步驟 3. 小心地將機箱側放，並使正面把手一端朝上。

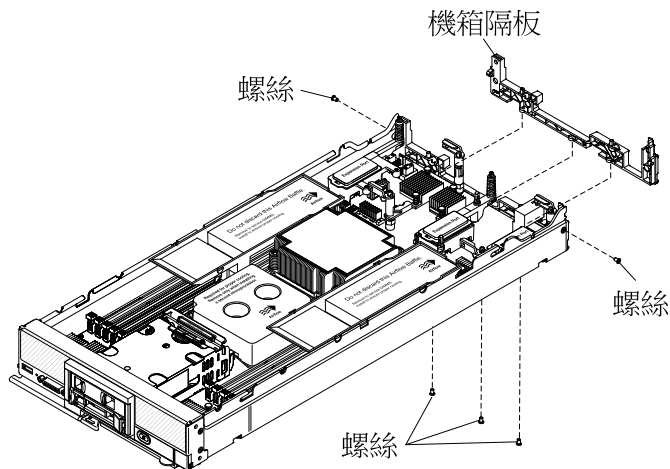
若要安裝機箱隔板，請完成下列步驟。

- 步驟 1. 卸下蓋板（請參閱第 725 頁「卸下計算節點蓋板」）。
- 步驟 2. 將隔板正確定位在機箱中。
- 步驟 3. 使用 T8 Torx 螺絲起子，安裝用於將隔板固定在機箱側邊的螺絲。
- 步驟 4. 小心地將機箱側放，並使正面把手一端朝上。
- 步驟 5. 使用 T8 Torx 螺絲起子，安裝用於將隔板固定在機箱底端的螺絲。
- 步驟 6. 小心地將機箱恢復為底端朝下的方向。
- 步驟 7. 安裝 I/O 擴充配接卡（請參閱第 763 頁「安裝 I/O 擴充配接卡」）。
- 步驟 8. 安裝空氣擋板（如果您已將其卸下）。

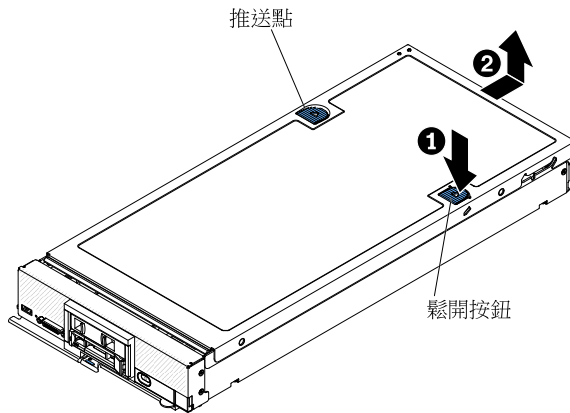
步驟 1. 同時按下鬆開按鈕及推送點，然後將蓋板滑向計算節點背面。

步驟 2. 從計算節點中提起蓋板。

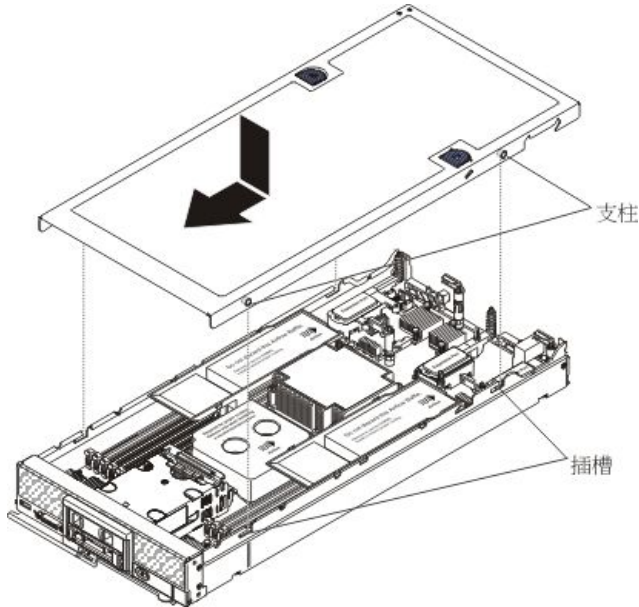
步驟 2. 調整蓋板的方向，使蓋板內側的支柱滑入計算節點上的插槽中。

附註： 合上蓋板之前，請確定已正確安裝並安置空氣擋板及所有元件，且未將拆卸工具或零件留在計算節點內。用來固定 I/O 擴充配接卡的固定夾必須在閉合位置，才能安裝蓋板。

步驟 3. 握住計算節點正面，然後將蓋板滑向合上位置，直到它卡入定位。

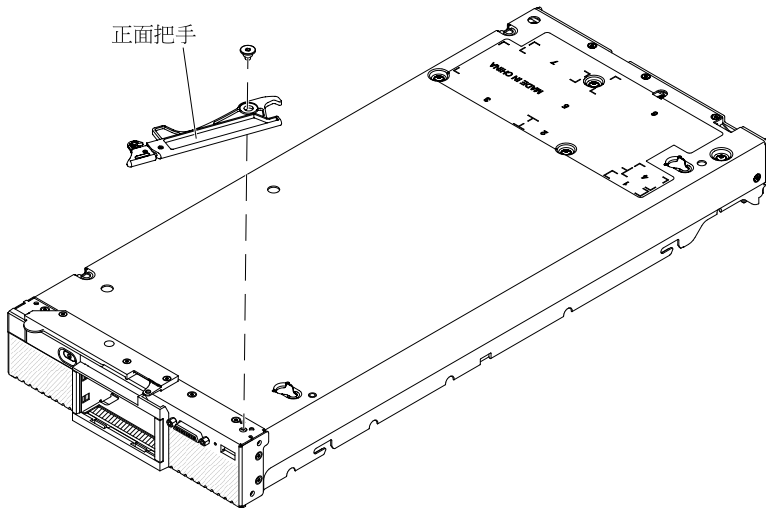
若要卸下正面把手，請完成下列步驟。

步驟 1. 找出用於將把手連接至計算節點的螺絲。

步驟 2. 使用 T15 Torx 螺絲起子，卸下正面把手上的螺絲，並妥善保存螺絲。在安裝正面把手時請使用相同的螺絲。

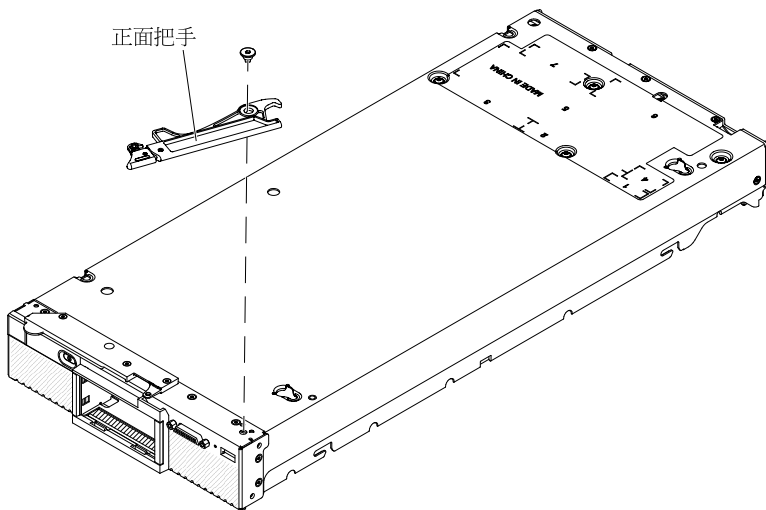
若要安裝正面把手，請完成下列步驟。

步驟 1. 調整正面把手的方向，使藍色鬆開門鎖朝向計算節點的中間。

步驟 2. 將把手中的孔與安裝該把手的計算節點上的孔對齊。

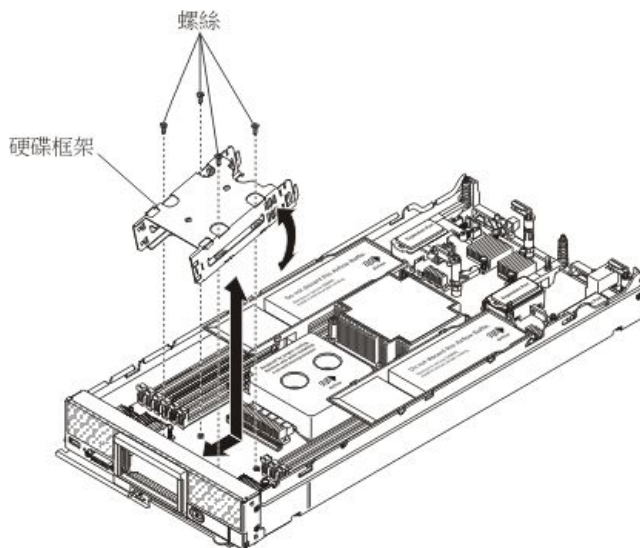
若要卸下硬碟框架，請完成下列步驟。

- 步驟 1. 卸下蓋板（請參閱第 725 頁「卸下計算節點蓋板」）。
- 步驟 2. 卸下儲存硬碟、選配硬碟元件及硬碟機槽填充板。請參閱第 749 頁「卸下熱抽換硬碟」、第 753 頁「卸下 1.8 吋固態硬碟」或第 750 頁「卸下固態硬碟裝載套筒」。
- 步驟 3. 卸下硬碟背板（請參閱第 747 頁「卸下硬碟背板」）。
- 步驟 4. 使用 T10 Torx 螺絲起子，從框架卸下四顆螺絲，並從計算節點前方面板下方旋轉框架，然後以某個角度從計算節點卸下框架。

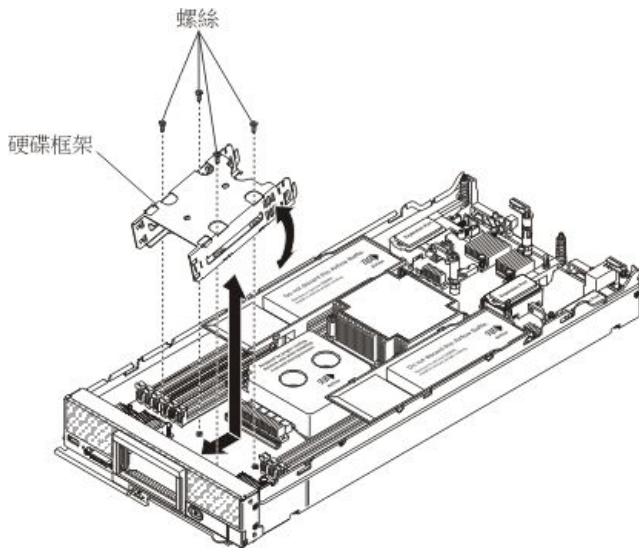
若要安裝硬碟框架，請完成下列步驟。

- 步驟 1. 卸下蓋板（請參閱第 725 頁「卸下計算節點蓋板」）。
- 步驟 2. 將框架以某個角度正確定位在計算節點前面板中，然後旋轉框架，使其在主機板上正確定位。
- 步驟 3. 將框架與主機板上的螺絲孔對齊。
- 步驟 4. 使用 T10 Torx 螺絲起子，插入四顆螺絲並將框架固定在計算節點中。
- 步驟 5. 安裝硬碟背板（請參閱第 748 頁「安裝硬碟背板」）。
- 步驟 6. 插入儲存硬碟、選配硬碟元件及硬碟機槽填充板。請參閱第 749 頁「安裝熱抽換硬碟」、第 752 頁「安裝固態硬碟裝載套筒」或第 755 頁「安裝 1.8 吋固態硬碟」。

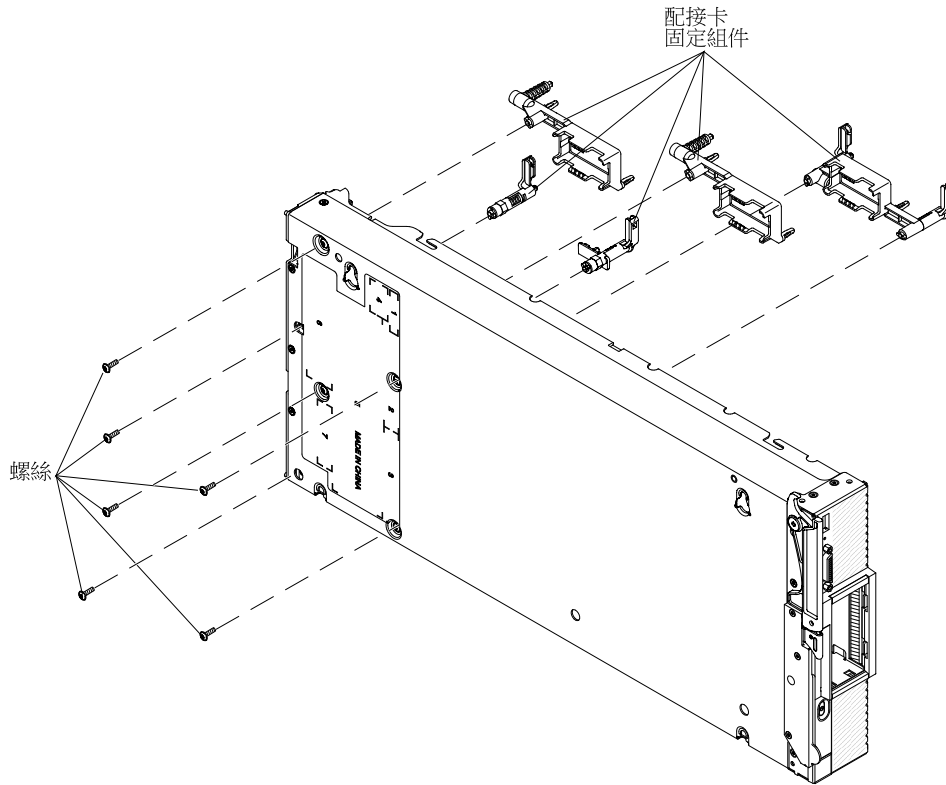
配接卡固定組件由五個個別零件組成。您只能更換自己選取的零件，並儲存未用的零件供日後使用。

- 步驟 1. 卸下蓋板（請參閱第 725 頁「卸下計算節點蓋板」）。
- 步驟 2. 卸下空氣擋板。
- 步驟 3. 如有必要，請卸下 I/O 擴充配接卡及 SD 媒體配接卡（請參閱第 762 頁「卸下 I/O 擴充配接卡」及第 766 頁「卸下適用於 System x 的 SD 媒體配接卡」）。
- 步驟 4. 小心地將機箱側放，並使正面把手一端朝上。
- 步驟 5. 使用 T10 Torx 螺絲起子，卸下用於固定要卸下的每個配接卡固定組件零件的螺絲。

附註：圖中顯示所有配接卡固定組件零件。請更換所需的零件，並儲存未用的零件供日後使用。

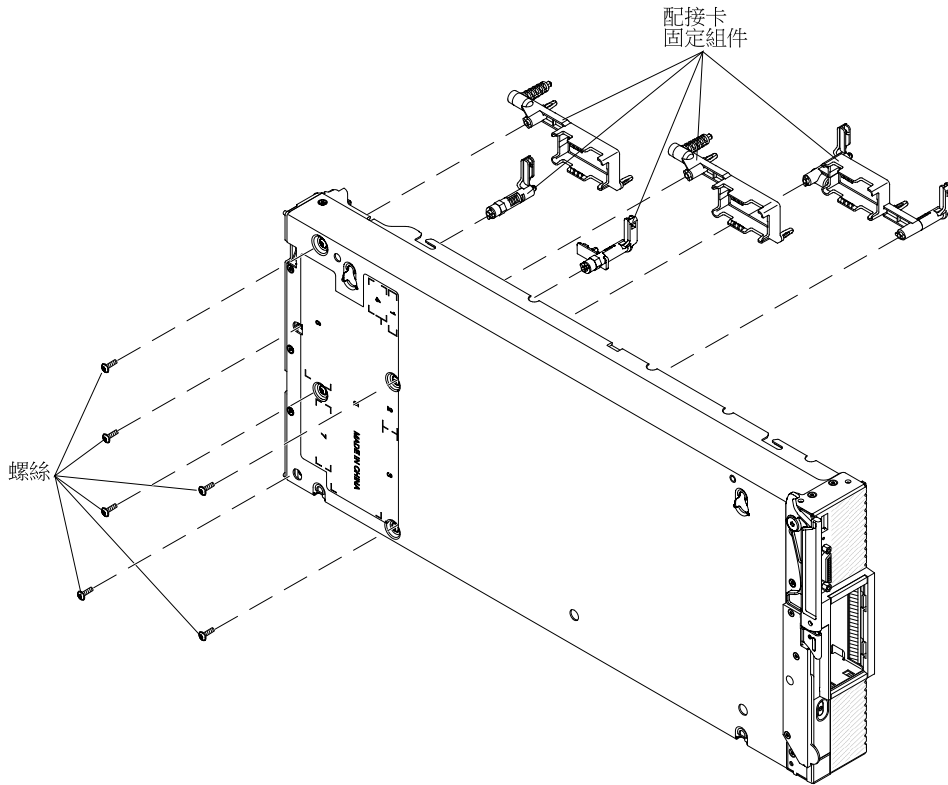
配接卡固定組件由五個個別零件組成。您只能更換自己選取的零件，並儲存未用的零件供日後使用。

- 步驟 1. 卸下蓋板（請參閱第 725 頁「卸下計算節點蓋板」）。
- 步驟 2. 卸下空氣擋板。
- 步驟 3. 小心地將機箱側放，並使正面把手一端朝上。
- 步驟 4. 對齊主機板上配接卡固定組件的每個零件。

附註：圖中顯示所有配接卡固定組件零件。請更換所需的零件，並儲存未用的零件供日後使用。

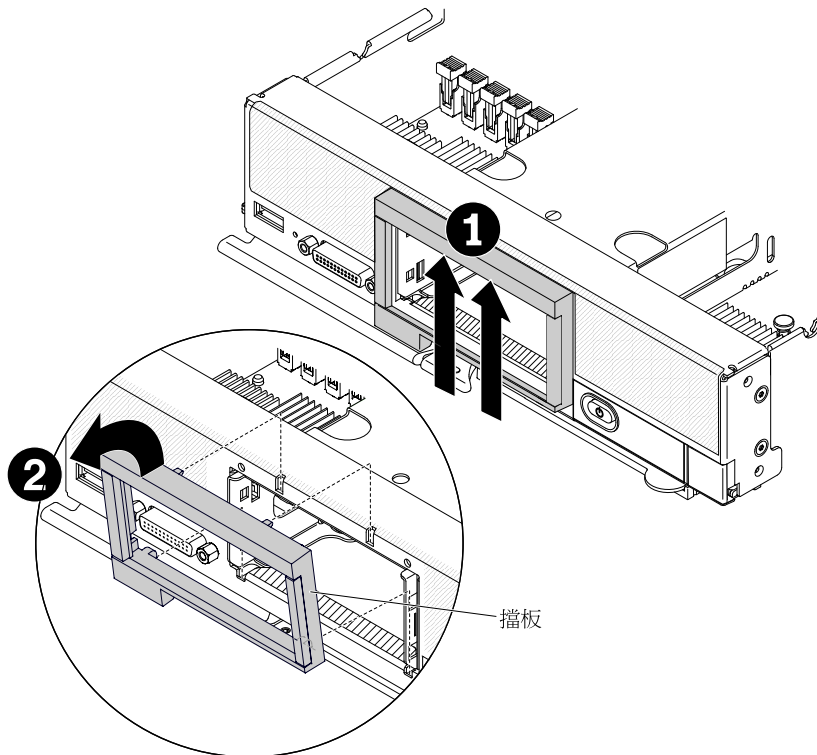
附註：在計算節點中可安裝數個不同類型的擋板：所有擋板的卸除和安裝方式都相似。圖中所示的擋板可能與您的計算節點中已安裝的擋板略有不同。

- 步驟 1. 如果已安裝任何硬碟、填充板或 SSD 套筒，請卸下它們。
- 步驟 2. 向上按壓擋板內部頂端；然後，將擋板的上緣轉離計算節點。
- 步驟 3. 從計算節點中提起擋板。

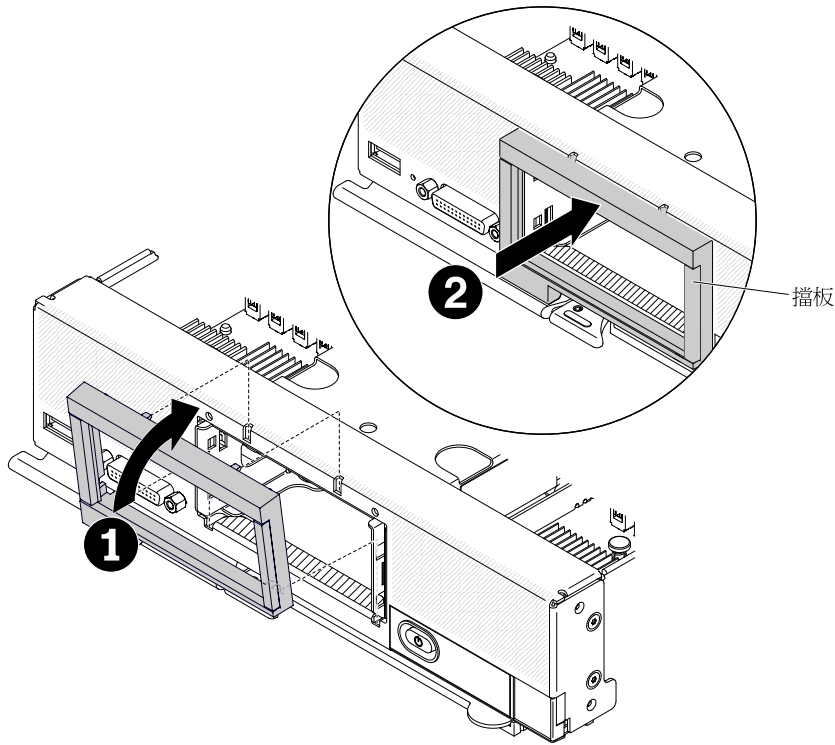
附註：在計算節點中可安裝數個不同類型的擋板：所有擋板的卸除和安裝方式都相似。圖中所示的擋板可能與您的計算節點中已安裝的擋板略有不同。

- 步驟 1. 在計算節點正面正確定位擋板。
- 步驟 2. 將擋板的下邊緣鉤在計算節點正面，然後朝機箱轉動擋板的頂端。
- 步驟 3. 將擋板牢固地按壓至機箱。

附註：請確定將擋板平行地按壓至機箱上。按壓時輕輕提起擋板的上邊緣，可以更輕鬆地安裝固定夾。

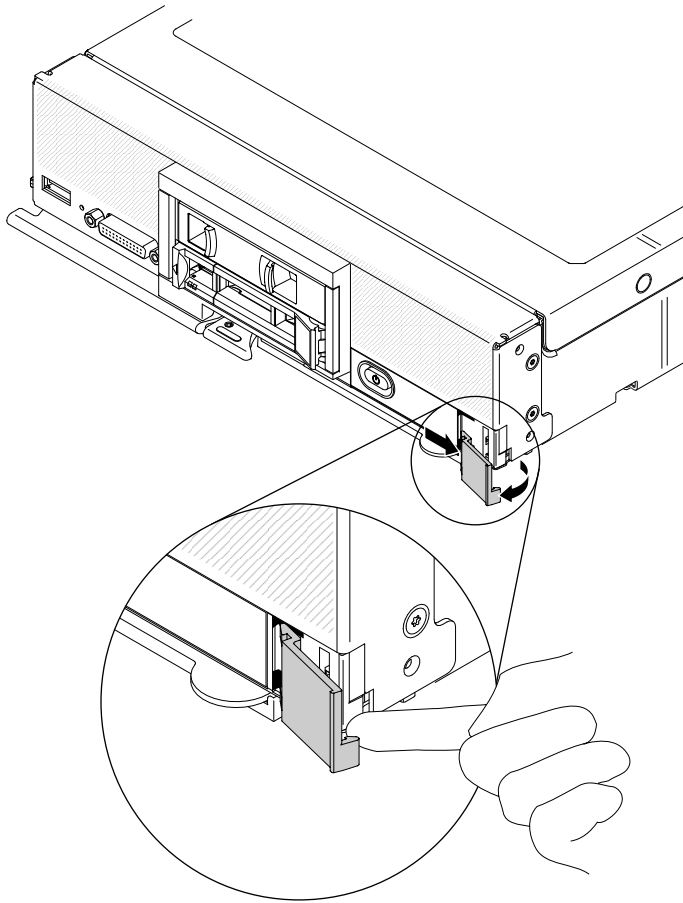
若要卸下 ID 標籤板，請完成下列步驟。

步驟 1. 在標籤板下方外部角落使用手指甲或平頭螺絲起子，從計算節點前方面板拉出 ID 標籤板的外部邊緣。

步驟 2. 轉動 ID 標籤板，使其脫離前方面板，然後卸下 ID 標籤板。

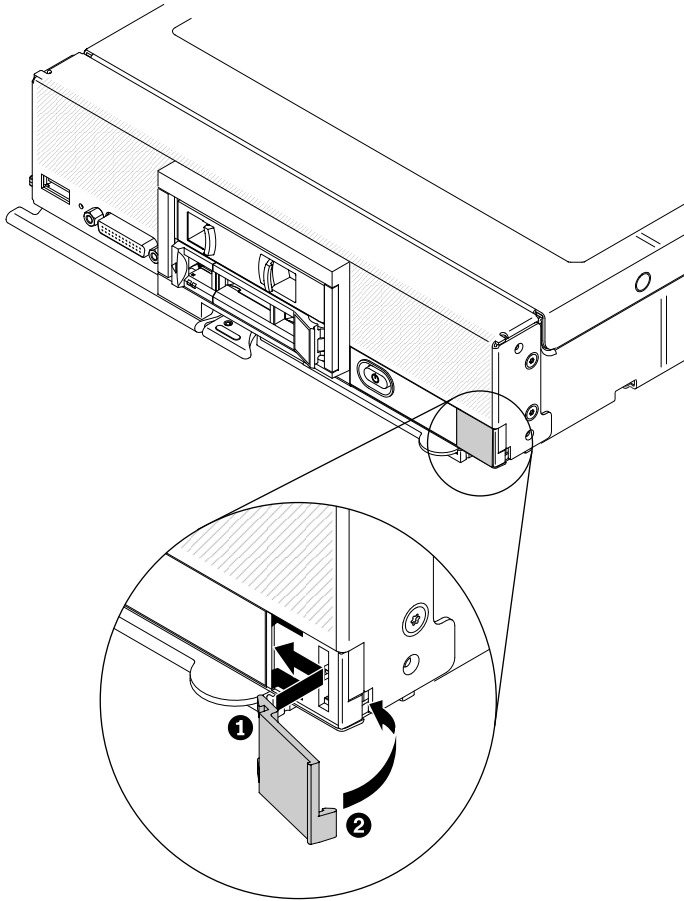
若要安裝 ID 標籤板，請完成下列步驟。

步驟 1. 將 ID 標籤板的固定夾放入計算節點前方面板的插槽。

步驟 2. 朝計算節點前方面板轉動 ID 標籤板的外部邊緣，然後將 ID 標籤板牢固地按壓至前方面板。

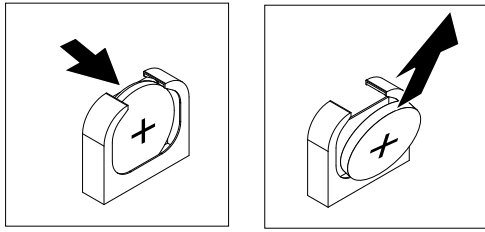
步驟 4. 朝計算節點中間方向旋轉 CMOS 電池。

步驟 5. 從插座中提起 CMOS 電池。

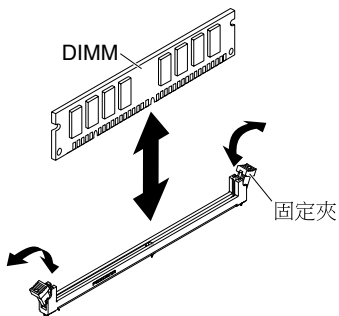
如果要卸下 DIMM，請完成下列步驟。

附註：一次只卸下或安裝一顆微處理器的 DIMM。

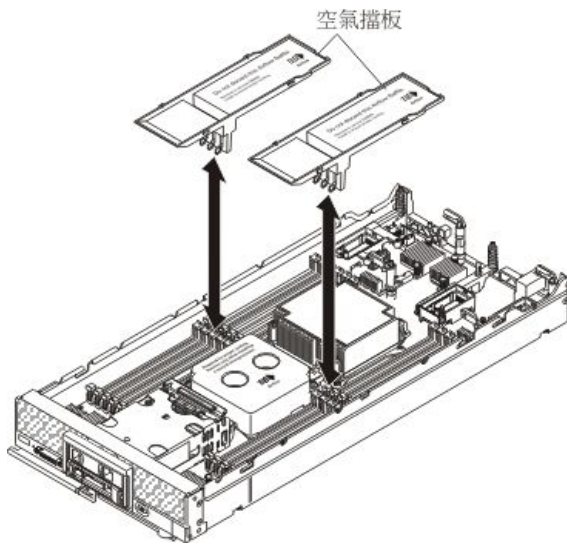
步驟 2. 卸下安裝在 DIMM 接頭上方的空氣擋板。

步驟 3. 找到 DIMM 接頭（請參閱第 15 頁「主機板接頭」）。決定要從計算節點卸下的 DIMM。

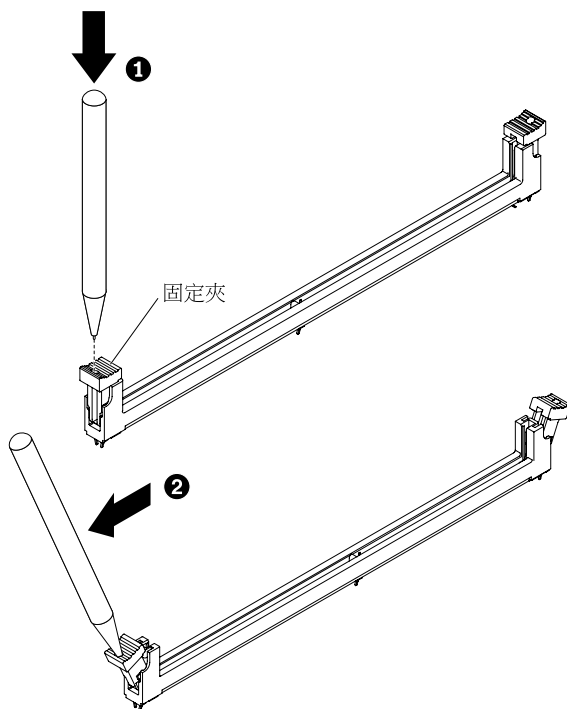
步驟 4. 小心打開 DIMM 接頭兩端的固定夾。

附註：因為空間限制，必要時您可以使用尖頭工具打開固定夾。將工具的尖端放置在固定夾頂端凹槽中，然後小心地將 DIMM 接頭上的固定夾轉開。

步驟 5. 確定從中卸下 DIMM 的 DIMM 接頭上的兩個固定夾皆處於全開位置，然後從接頭拉出 DIMM。

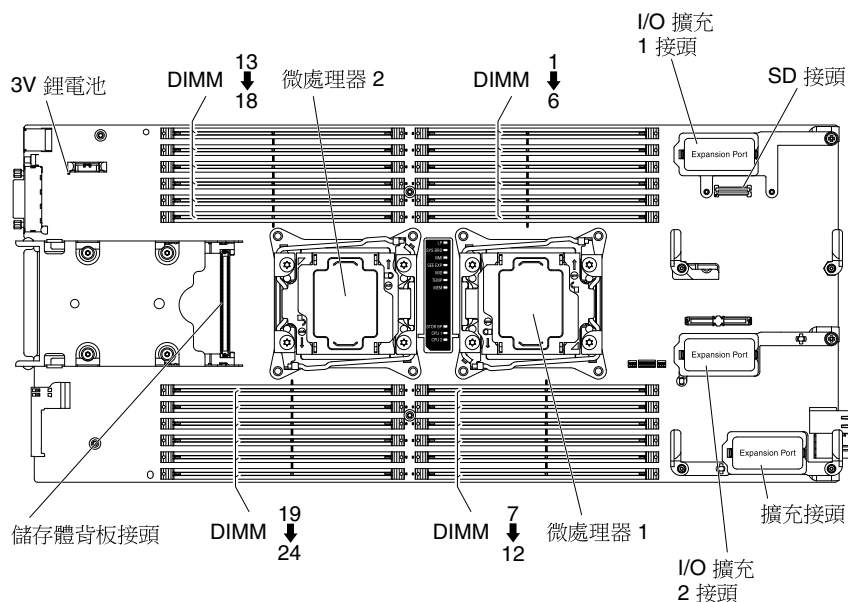
計算節點總計有 24 個雙排直插式記憶體模組 (DIMM) 接頭。計算節點支援具有錯誤更正碼 (ECC)，且容量為 4 GB、8 GB、16 GB、32 GB 和 64 GB 的半高 (LP) DDR4 DIMM。

下圖顯示主機板元件，包括 DIMM 接頭。

記憶體可透過四個通道在內部加以存取。每顆微處理器的每個記憶體通道各有三個 DIMM 接頭（總共六個）。每個通道最多可以有 8 個排。下表列出每顆微處理器的記憶體通道，並顯示通道中有哪些 DIMM 接頭。

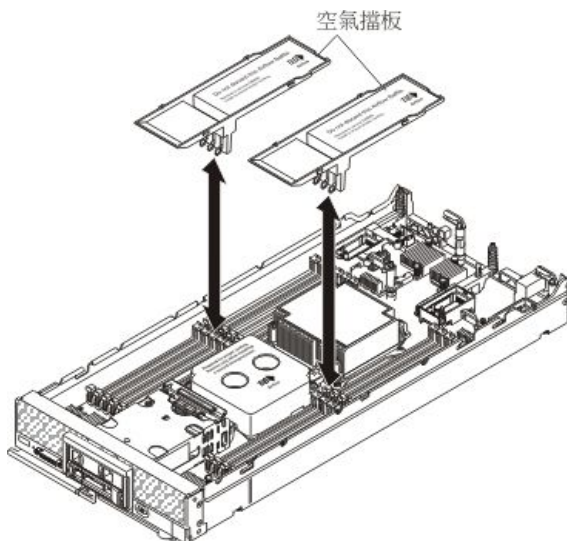
步驟 3. 卸下安裝在 DIMM 接頭上方的空氣擋板。

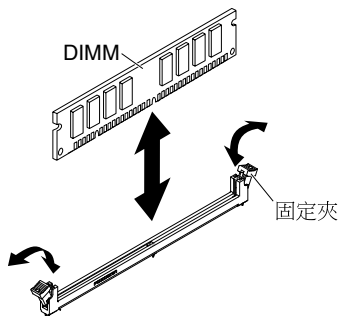
- 步驟 5. 將包含 DIMM 的防靜電保護袋與 Lenovo Flex System 機箱上任何未上漆的金屬表面接觸至少 2 秒，或與要安裝 DIMM 的機架中任何其他接地機架元件上任何未上漆的金屬表面接觸至少 2 秒；然後，從其保護袋中取出 DIMM。

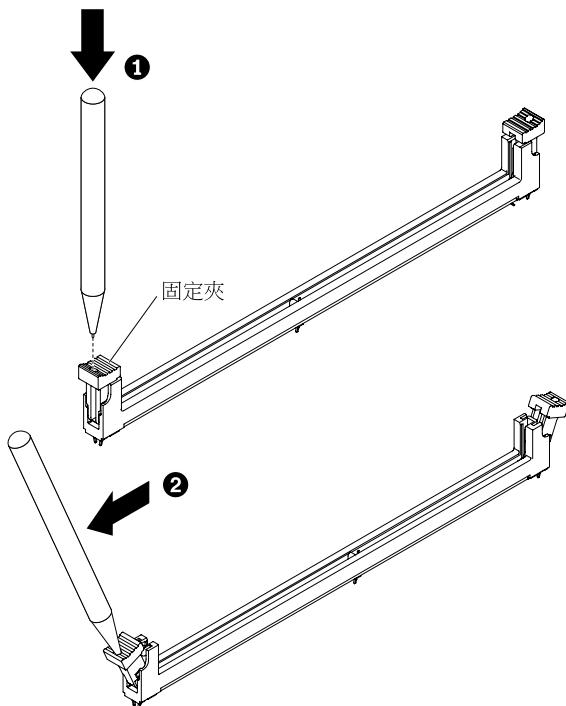
附註：微處理器一和微處理器二的相鄰 DIMM 接頭固定夾不能同時打開。逐一卸下或安裝微處理器的 DIMM。

附註：因為空間限制，必要時您可以使用尖頭工具打開固定夾。將工具的尖端放置在固定夾頂端凹槽中，然後小心地將 DIMM 接頭上的固定夾轉開。

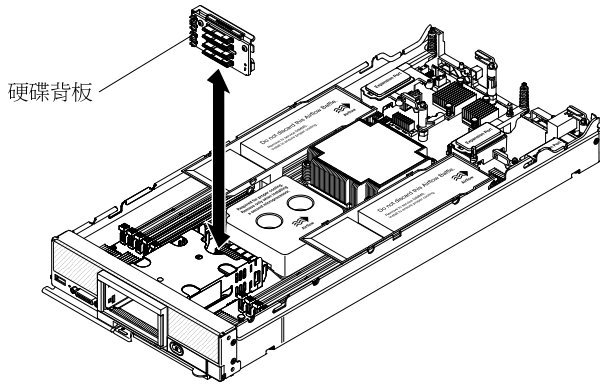
- 步驟 1. 卸下蓋板（請參閱第 725 頁「卸下計算節點蓋板」）。
- 步驟 2. 如果已安裝選配 RAID 配接卡，而其纜線連接到硬碟背板，請拔掉此纜線（如需相關資訊，請參閱 RAID 配接卡文件）。
- 步驟 3. 卸下所有硬碟機槽填充板，然後將硬碟或固態硬碟裝載套筒從機槽中輕輕地拉出，使其脫離背板。
- 步驟 4. 提起硬碟背板。

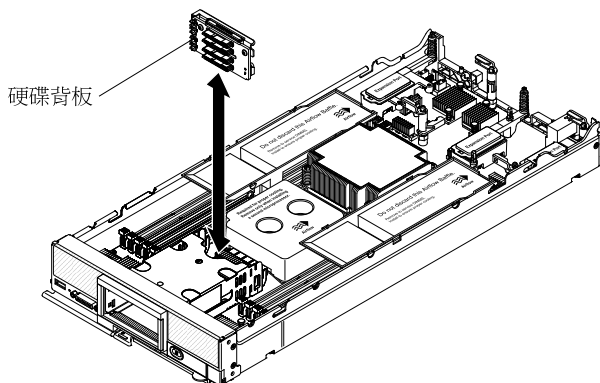
重要事項：若要安裝使用固態硬碟裝載套筒的硬碟背板，請先安裝背板，再安裝裝載套筒。

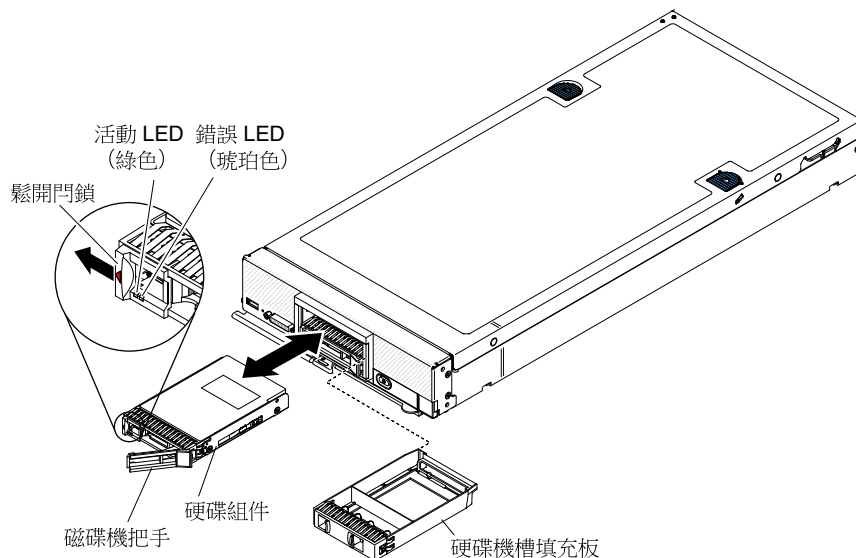
- 步驟 1. 按下硬碟上的鬆開門鎖（橙色），以鬆開硬碟把手。
- 步驟 2. 拉出鬆開把手，以從機槽中卸下硬碟。

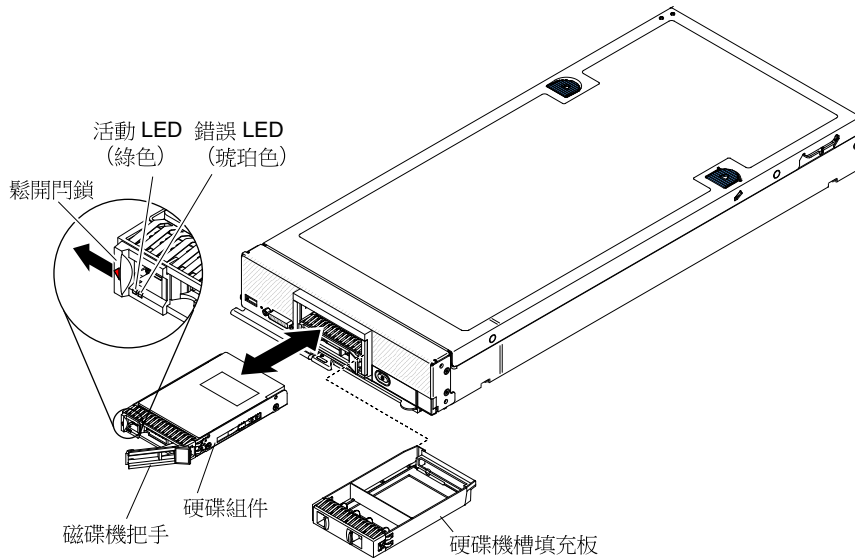
- 步驟 1. 識別您計劃安裝熱抽換硬碟的硬碟機槽。
- 步驟 2. 如果已安裝硬碟機槽填充板，請拉鬆開拉桿，並使填充板從計算節點中滑出，以將其從計算節點中卸下。
- 步驟 3. 將包含熱抽換硬碟的防靜電保護袋與 Lenovo Flex System 機箱上任何未上漆的金屬表面接觸，或與任何其他接地機架元件上任何未上漆的金屬表面接觸；然後，從保護袋中取出硬碟。
- 步驟 4. 打開熱抽換硬碟上的鬆開拉桿，然後將硬碟滑入機槽，直到它牢固地安置在接頭中。
- 步驟 5. 合上鬆開拉桿，以將熱抽換硬碟鎖入定位。
- 步驟 6. 檢查硬碟狀態 LED 以確定硬碟運作無誤。

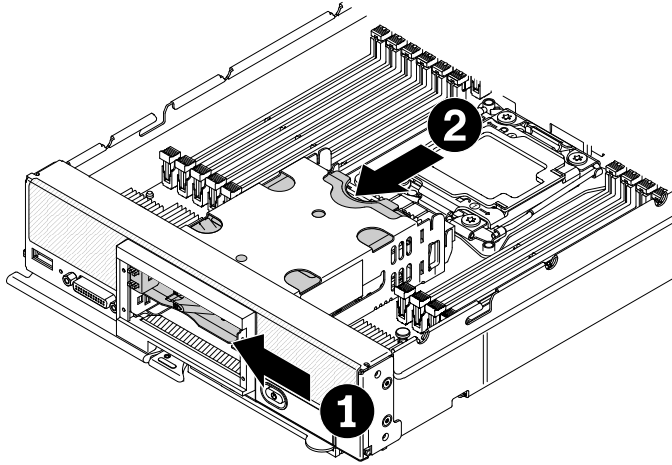
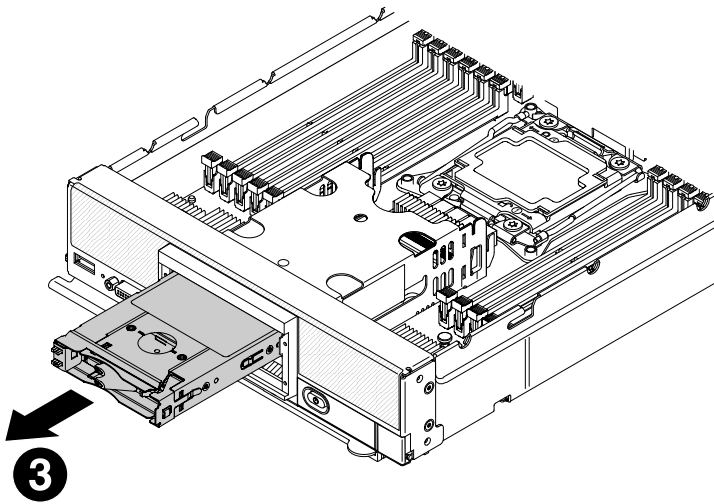
附註：有兩個固態硬碟裝載套筒。上方固態硬碟裝載套筒必須先卸下。

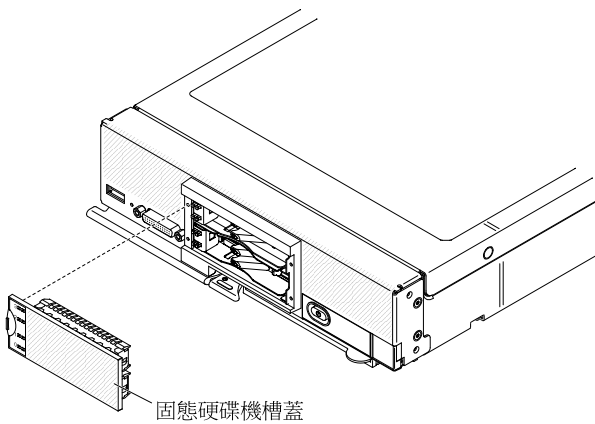
步驟 3. 卸下固態硬碟機槽蓋。

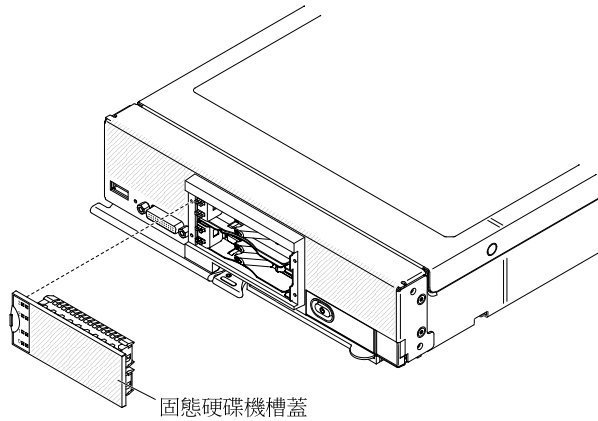
- 步驟 1. 卸下固態硬碟機槽蓋。

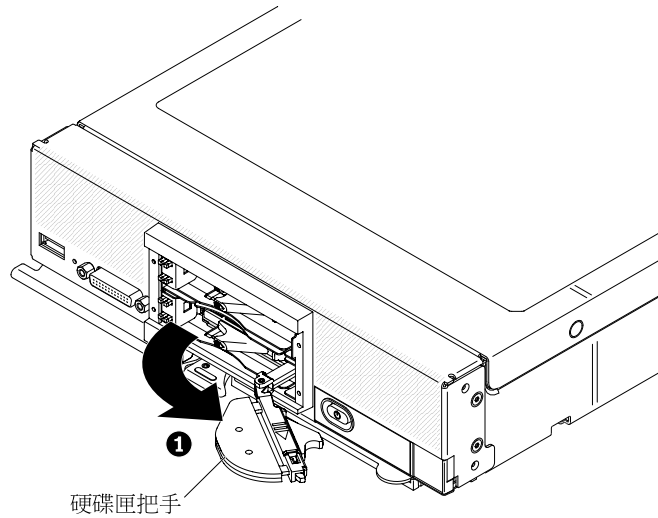
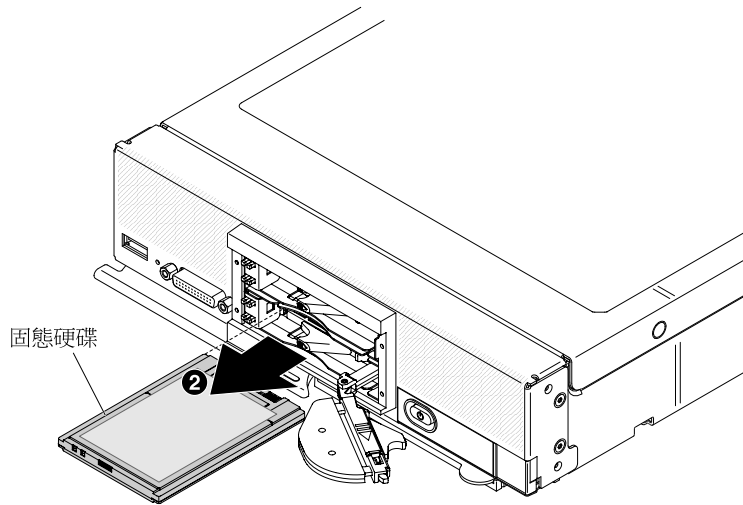
- 步驟 2. 針對您要卸下的固態硬碟，請滑動鬆開門鎖，並將硬碟匣把手的鬆動端旋轉離開計算節點。
- 步驟 3. 將硬碟匣把手向前拉出，使固態硬碟鬆脫，然後將固態磁碟從機槽中滑出。

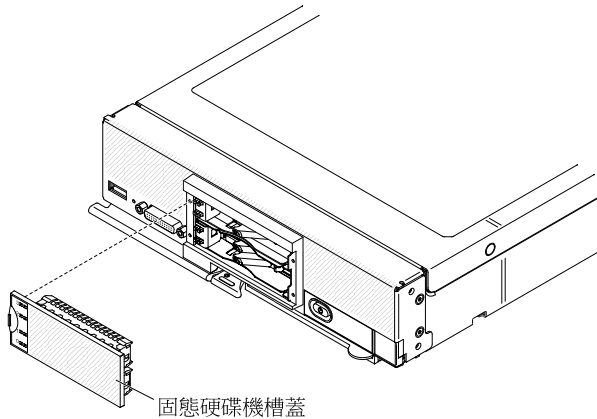
步驟 5. 調整固態硬碟機槽蓋的方向，使 LED 標籤朝左。

步驟 6. 將固態硬碟機槽蓋滑入計算節點正面中，直到其安置牢固。

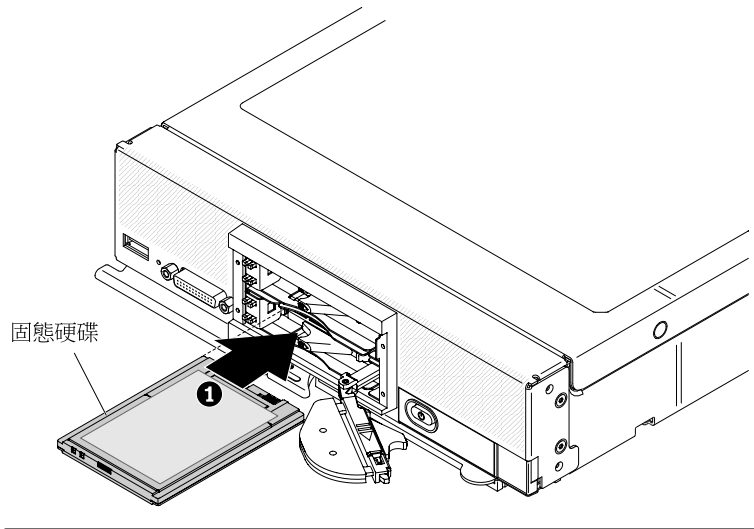
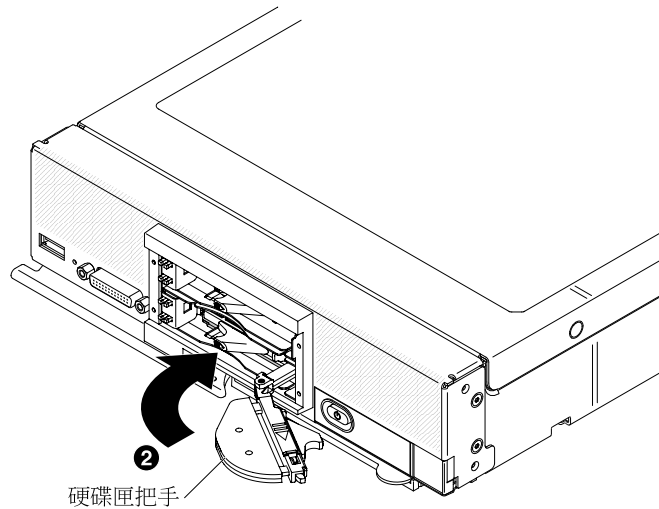
步驟 2. 針對您要安裝的固態硬碟，請滑動鬆開門鎖，並將硬碟匣把手的鬆動端旋轉離開計算節點。將硬碟匣把手的凹槽鉤至固態硬碟裝載套筒右側的卡榫，以將硬碟匣把手處於打開位置。

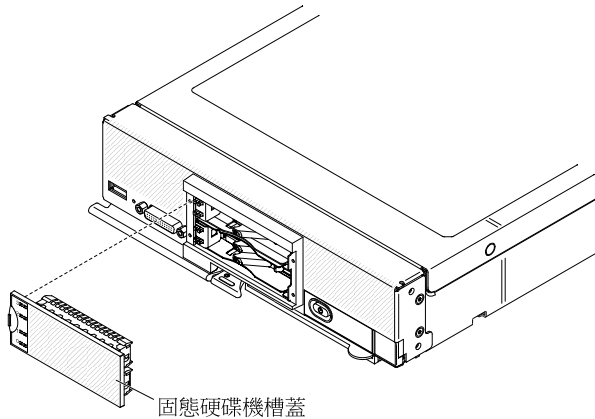
步驟 8. 調整固態硬碟機槽蓋的方向，使 LED 標籤朝左。

步驟 9. 將固態硬碟機槽蓋滑入計算節點正面中，直到其安置牢固。

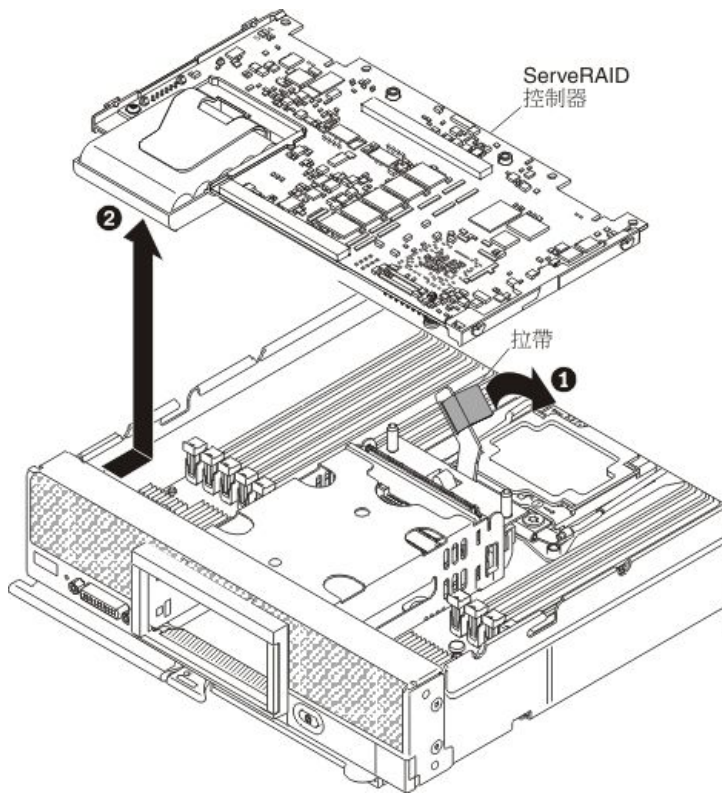
- a. 提起並旋轉硬碟背板的拉桿，讓 ServeRAID 控制器脫離其接頭。
- b. 提起 ServeRAID 控制器，將其從計算節點中卸下。

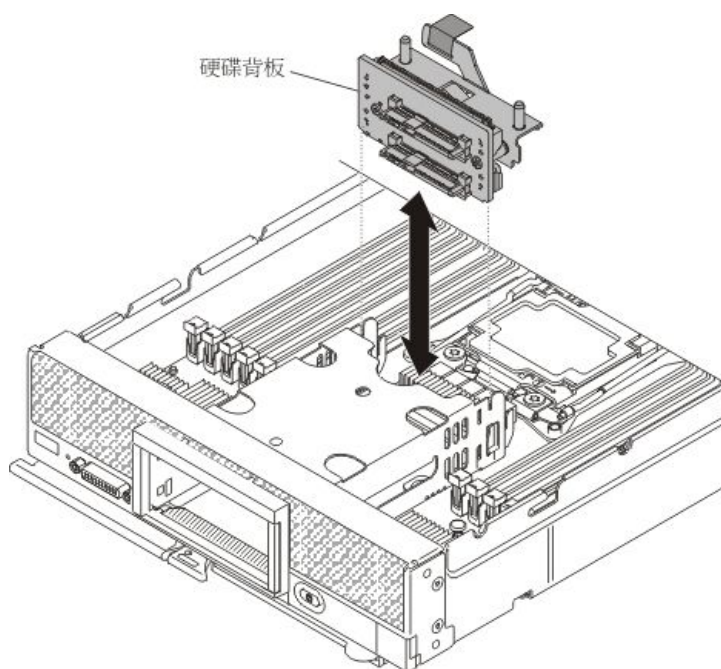
步驟 3. 若要安裝 ServeRAID M5215 控制器和硬碟背板，請將 ServeRAID M5215 硬碟背板安裝在主機板組件中（請參閱第 748 頁「安裝硬碟背板」）。將 ServeRAID M5215 控制器硬碟背板放入硬碟框架背面定位槽。
