Lenovo Flex System x240 M5 計算節點 安裝及維修手冊

機型 : 9532、2591

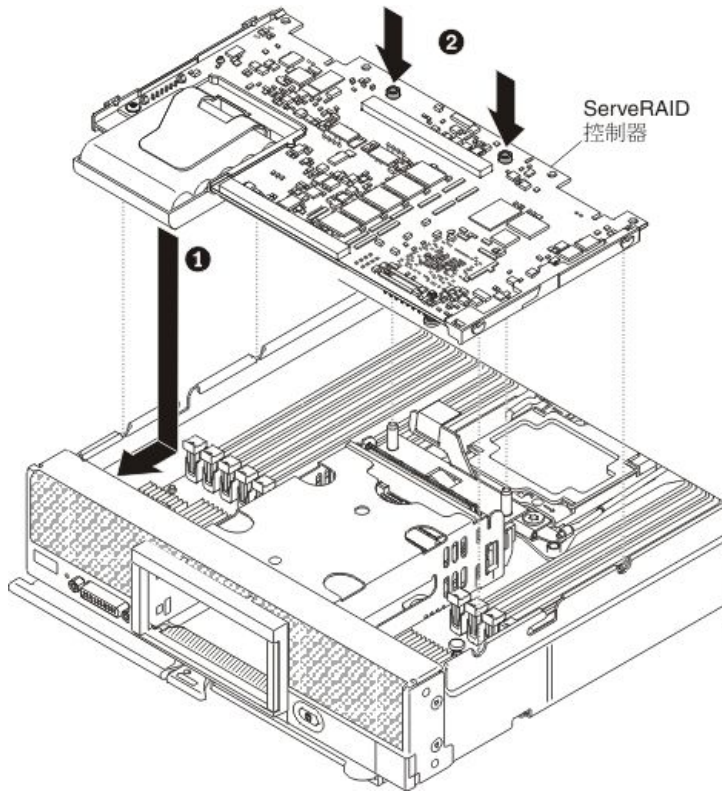
步驟 7. 用力按壓所示位置，使 ServeRAID 控制器安置就位。

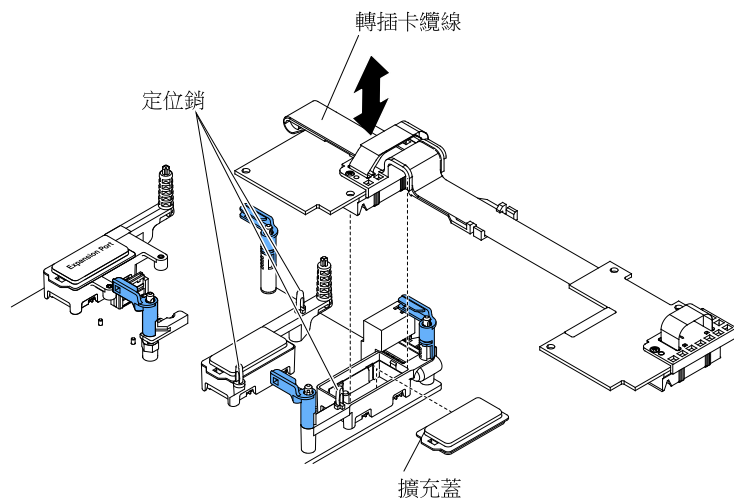
- 步驟 1. 卸下蓋板（請參閱第 725 頁「卸下計算節點蓋板」）。
- 步驟 2. 找到轉插卡接頭（請參閱第 15 頁「主機板接頭」）。
- 步驟 3. 如果已在轉插卡接頭上方安裝 I/O 擴充卡，請將其卸下（請參閱第 762 頁「卸下 I/O 擴充配接卡」）。
- 步驟 4. 從接頭中提起轉插卡纜線，並從計算節點拔除纜線。您可能會發現前後來回搖動纜線接頭，對於使接頭鬆脫很有幫助。

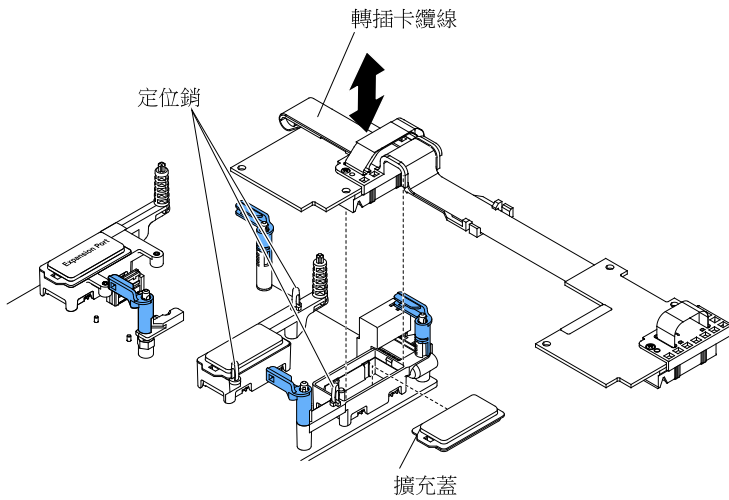
- 步驟 1. 卸下蓋板（請參閱第 725 頁「卸下計算節點蓋板」）。
- 步驟 2. 找到轉插卡接頭（請參閱第 15 頁「主機板接頭」）。
- 步驟 3. 如果在轉插卡接頭上安裝 I/O 擴充配接卡，請將其卸下（請參閱第 762 頁「卸下 I/O 擴充配接卡」）。
- 步驟 4. 將裝有轉插卡纜線的防靜電保護袋與 Lenovo Flex System 機箱上任何未上漆的金屬表面接觸，或與任何其他接地機架元件上任何未上漆的金屬表面接觸；然後，從保護袋中拔掉轉插卡纜線。
- 步驟 5. 從轉插卡接頭中卸下塑膠蓋（如果有的話）。
- 步驟 6. 將轉插卡纜線上的接頭對準主機板上的轉插卡接頭及定位銷；然後將纜線按入轉插卡接頭中。
- 步驟 7. 用力按壓所示位置，以將轉插卡纜線固定到位。
- 步驟 8. 必要的話，請安裝 I/O 擴充配接卡（請參閱第 763 頁「安裝 I/O 擴充配接卡」）。

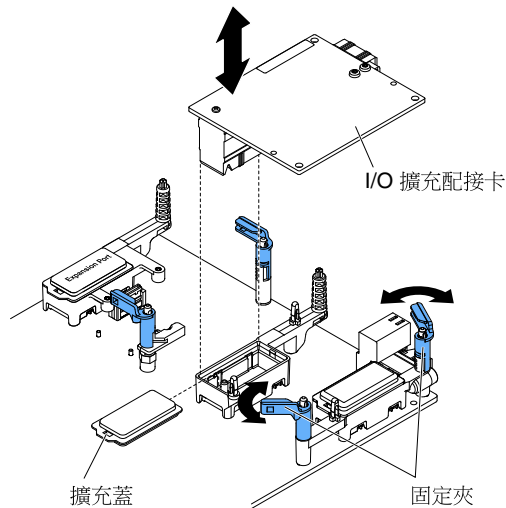
- 步驟 1. 卸下蓋板（請參閱第 725 頁「卸下計算節點蓋板」）。
- 步驟 2. 找到 I/O 擴充配接卡接頭（請參閱第 15 頁「主機板佈置」）。
- 步驟 3. 打開固定夾。
- 步驟 4. 從接頭中提起 I/O 擴充配接卡，並從計算節點中卸下 I/O 擴充配接卡。您可能會發現前後來回搖動配接卡，對於使配接卡鬆脫很有幫助。

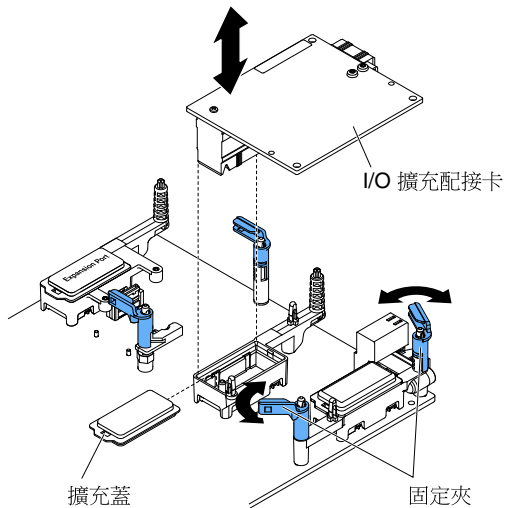
- 步驟 1. 卸下蓋板（請參閱第 725 頁「卸下計算節點蓋板」）。
- 步驟 2. 找到 I/O 擴充接頭（請參閱第 15 頁「主機板接頭」）。
- 步驟 3. 從接頭中卸下蓋板（如果有的話）。
- 步驟 4. 將裝有擴充配接卡的防靜電保護袋，碰觸 Lenovo Flex System 機箱上任何未上漆的金屬表面，或任何其他接地機架元件上任何未上漆的金屬表面；然後從袋中取出擴充配接卡。
- 步驟 5. 打開固定夾。
- 步驟 6. 將擴充配接卡上的接頭對准主機板上的 I/O 擴充接頭及定位銷；然後將配接卡按入 I/O 擴充接頭中。
- 步驟 7. 用力按壓所示的位置，以將擴充配接卡安置在接頭中以及定位銷上方。
- 步驟 8. 合上固定夾。

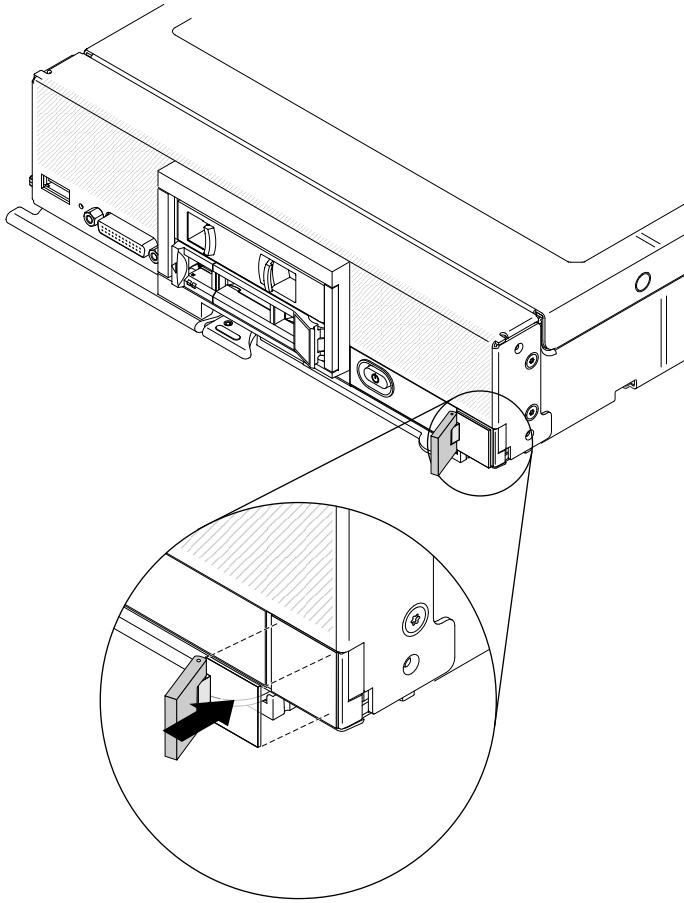
- 步驟 1. 確定安裝標籤的表面完全乾淨、乾燥。
- 步驟 2. 打開 RFID 標籤；然後，從 RFID 標籤的基座上卸下襯板以露出膠黏劑。
- 步驟 3. 將 RFID 標籤置於計算節點前面板的 ID 標籤上方。
- 步驟 4. 將 RFID 標籤牢固地按壓到擋板上，並用力保持 30 秒。

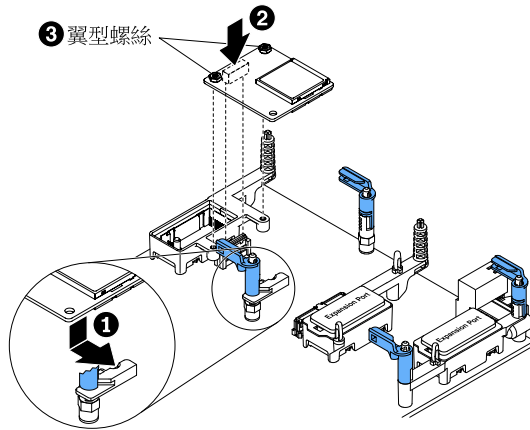
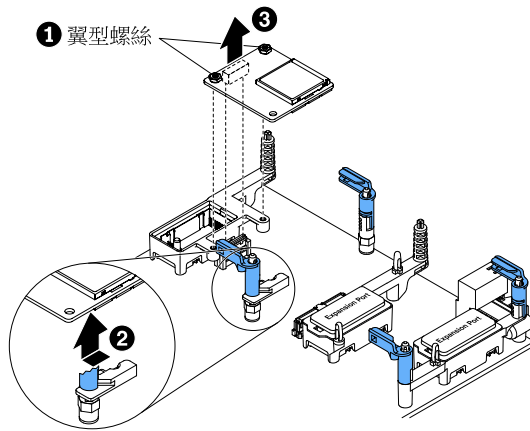
- 步驟 1. 卸下蓋板（請參閱第 725 頁「卸下計算節點蓋板」）。
- 步驟 2. 如果 I/O 擴充配接卡安裝在 SD 媒體配接卡上，請卸下它（請參閱第 762 頁「卸下 I/O 擴充配接卡」）。
- 步驟 3. 卸下 SD 媒體配接卡中安裝的所有 SD 卡（請參閱第 769 頁「取出 SD 卡」）。
- 步驟 4. 使用 1 號十字型螺絲起子，鬆開用於固定 SD 媒體配接卡的兩顆緊固螺絲。
- 步驟 5. 緊固螺絲鬆開時，旋轉 SD 媒體配接卡末端，然後從計算節點卸下配接卡。

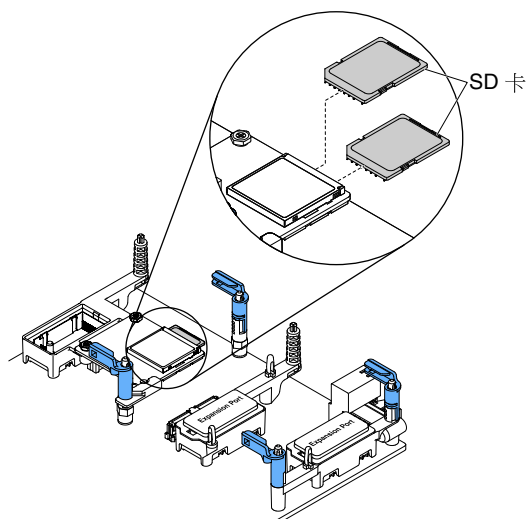
- 步驟 1. 卸下蓋板（請參閱第 725 頁「卸下計算節點蓋板」）。
- 步驟 2. 如果 I/O 擴充配接卡安裝在 SD 媒體配接卡上，請卸下它（請參閱第 762 頁「卸下 I/O 擴充配接卡」）。
- 步驟 3. 將 SD 卡輕輕按入接頭，然後放開。
- 步驟 4. 將 SD 卡從接頭中拉出。大部分 SD 卡的頂端後緣都有指甲插槽，更輕鬆抓取。

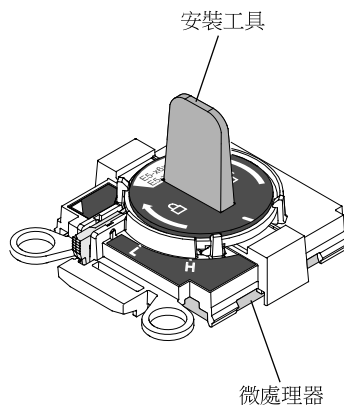
附註：請務必使用微處理器隨附的安裝工具。安裝工具有兩種設定，可用於安裝兩種不同尺寸的微處理器。工具有兩種設定標示：「L」適用於較小的低核心微處理器，「H」適用於較大的高核心微處理器。使用期間工具會自動調整至微處理器的正確設定。

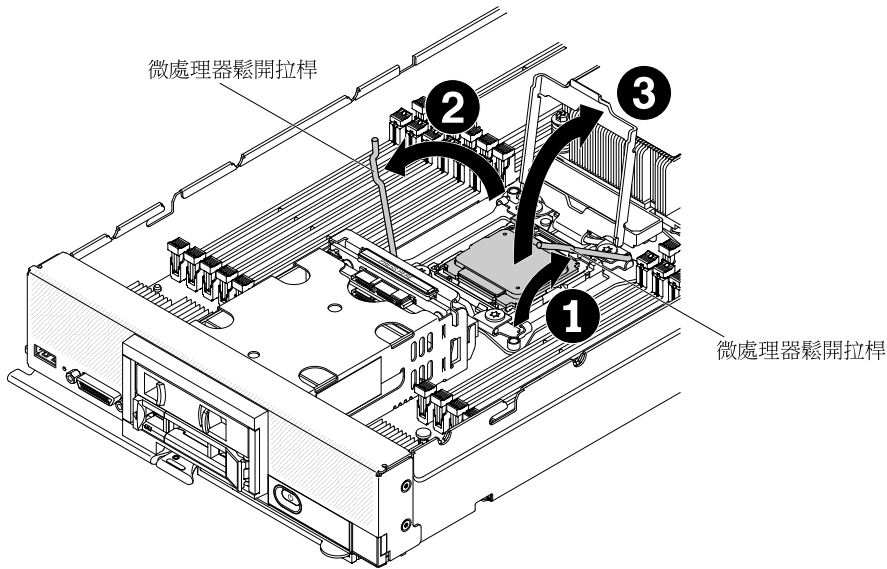
- a. 識別哪個鬆開拉桿標示為第一個要打開的鬆開拉桿 (標示在微處理器固定組件上)，將其打開。
- b. 打開微處理器插槽上的第二個鬆開拉桿。
- c. 打開微處理器固定器。

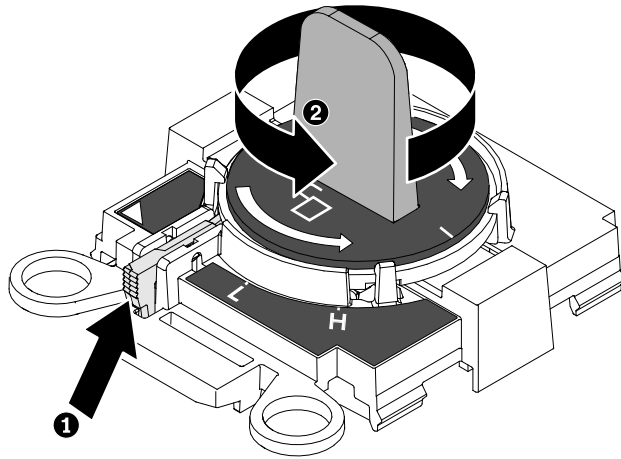
如果安裝工具把手不在開啟位置：1) 提起並握住互鎖門鎖；2) 以逆時鐘方向將微處理器安裝工具的把手扭轉至打開位置，然後鬆開互鎖門鎖。下列安裝工具圖解示範互鎖門鎖的位置，以及裝載微處理器之前，應先以逆時鐘方向旋轉把手。

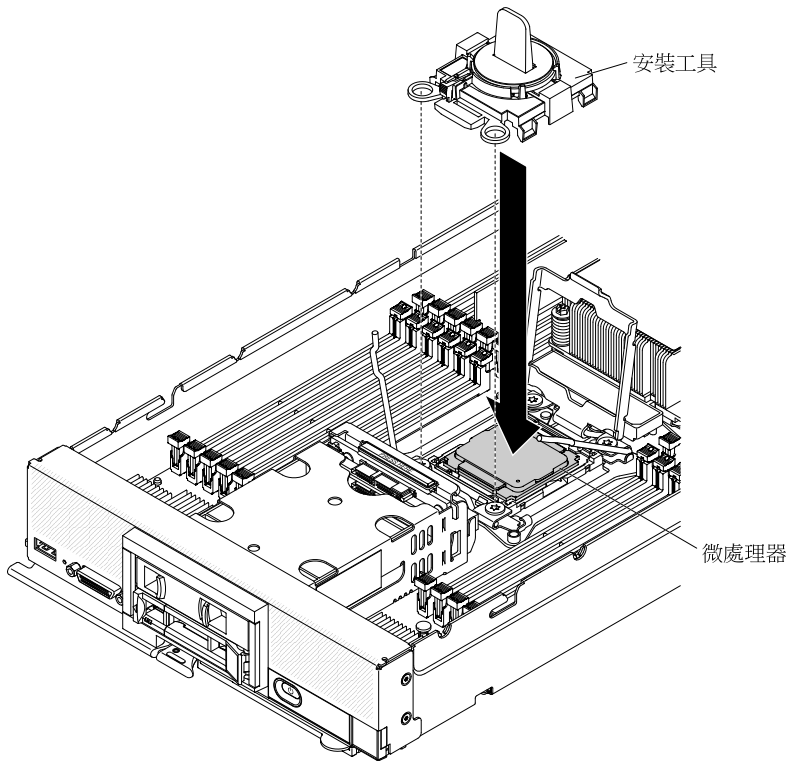
- b. 如下圖所示，將安裝工具對準螺絲，然後將安裝工具向下放在微處理器上。安裝工具必須正確對準，才能齊平地放置在插槽上。

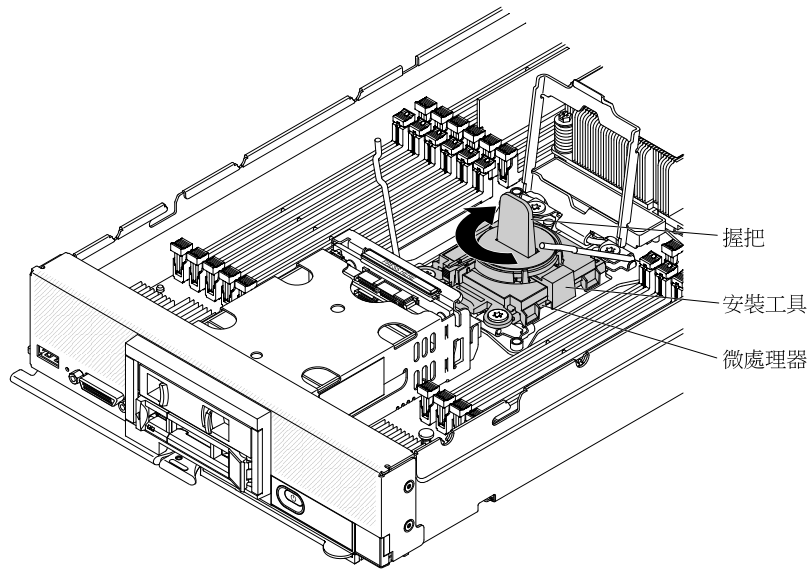
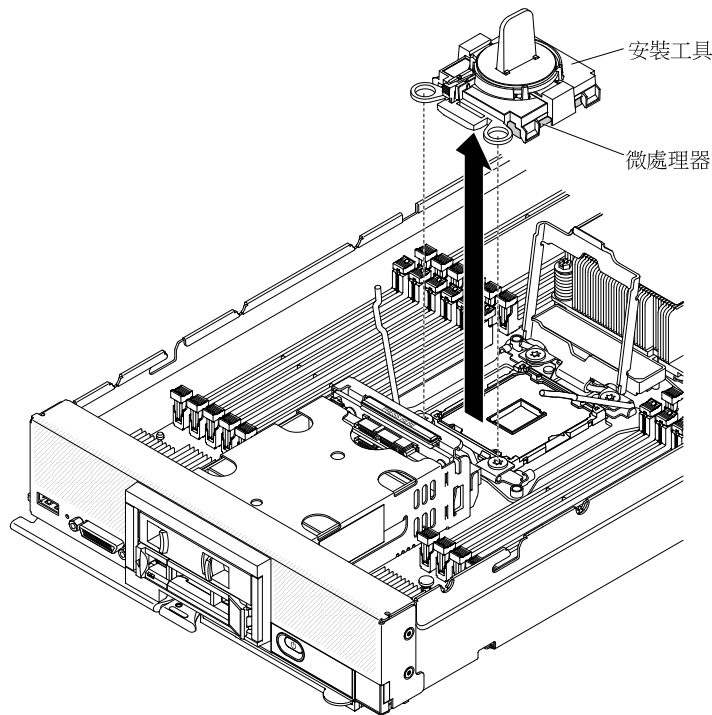
- c. 輕輕地以順時鐘方向扭轉安裝工具把手，直到其鎖定在「H」或「L」位置（視微處理器的大小而定），然後將微處理器從插槽取出。

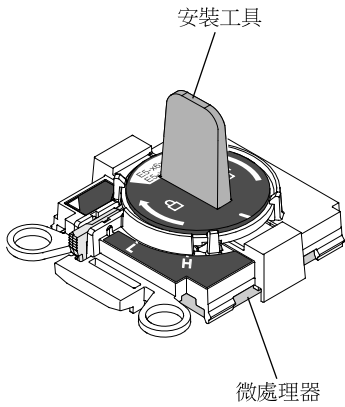
附註：請務必使用微處理器隨附的安裝工具。安裝工具有兩種設定，可用於安裝兩種不同尺寸的微處理器。工具有兩種設定標示：「L」適用於較小的低核心微處理器，「H」適用於較大的高核心微處理器。使用期間工具會自動調整至微處理器的正確設定。

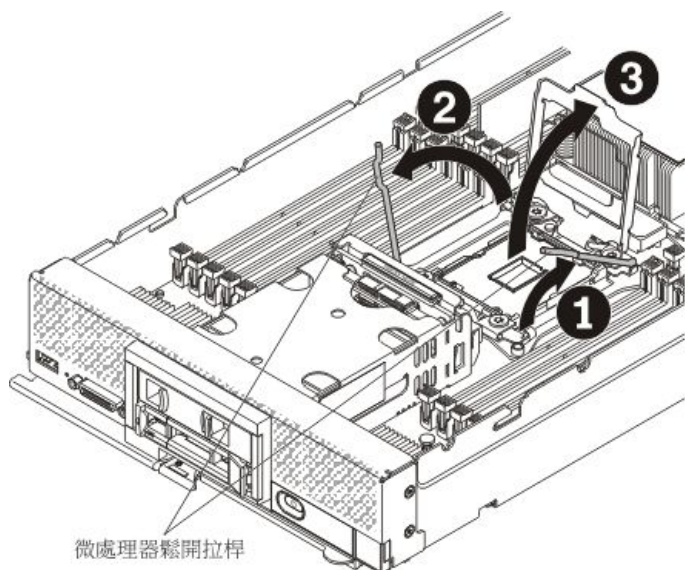
- 步驟 4. 打開微處理器插槽鬆開拉桿及固定器。

- a. 識別哪個鬆開拉桿標示為第一個要打開的鬆開拉桿（標示在微處理器固定組件上），將其打開。
- b. 打開微處理器插槽上的第二個鬆開拉桿。
- c. 打開微處理器固定器。

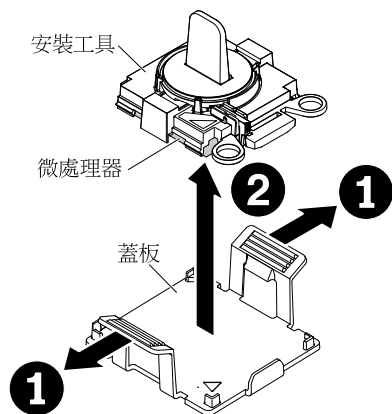
- c. 鬆開蓋板的兩側，從安裝工具卸下蓋板。微處理器已預先安裝於安裝工具上。

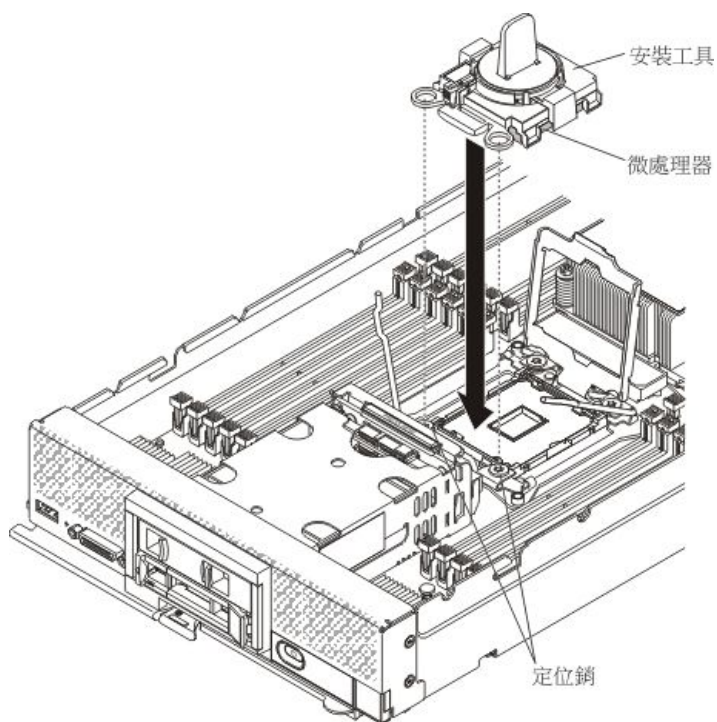
- d. 將安裝工具對準微處理器插槽。安裝工具只有在適當地對齊時，才能齊平地擱置在插槽上。

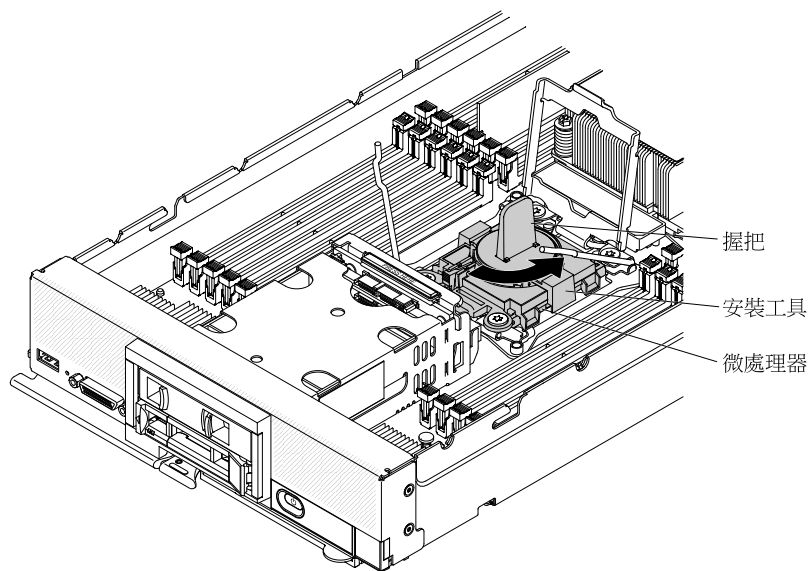
- e. 以逆時鐘方向轉動微處理器工具組件的把手，直到微處理器插入插槽為止，然後再抬高安裝工具，使之脫出插槽。

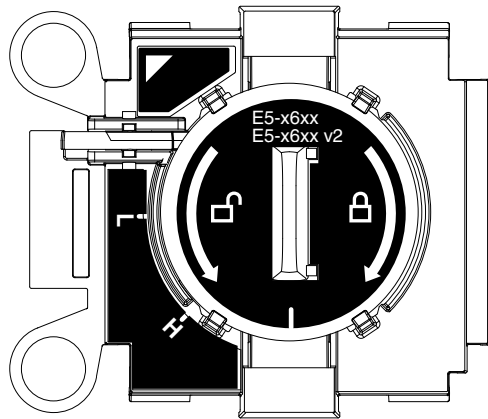
下圖顯示處於打開位置的安裝工具把手，已準備好進行工具卸除。

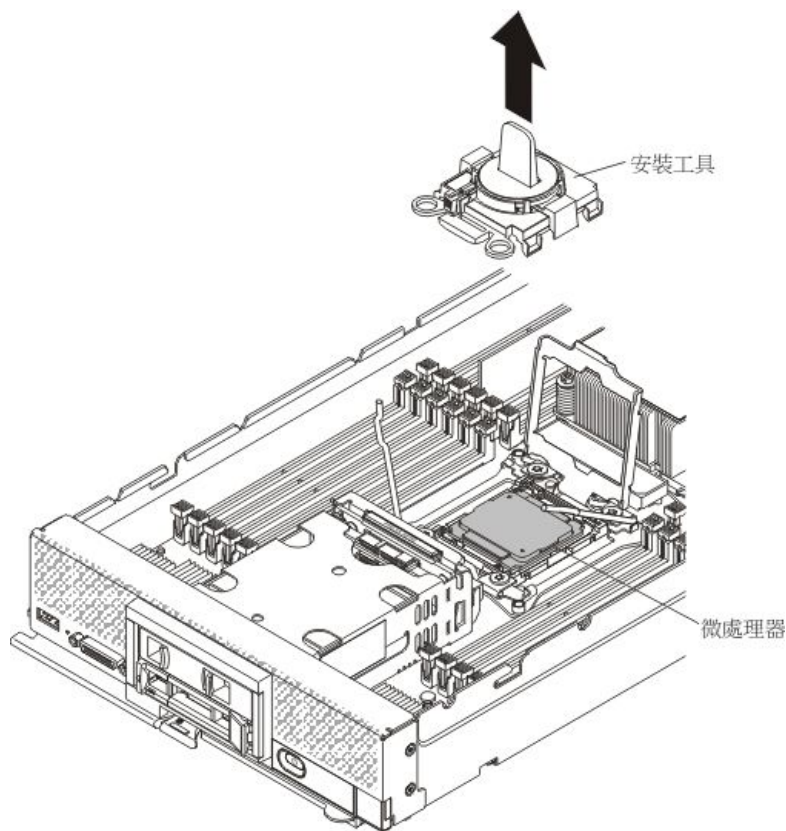
下圖顯示如何卸下安裝工具把手。

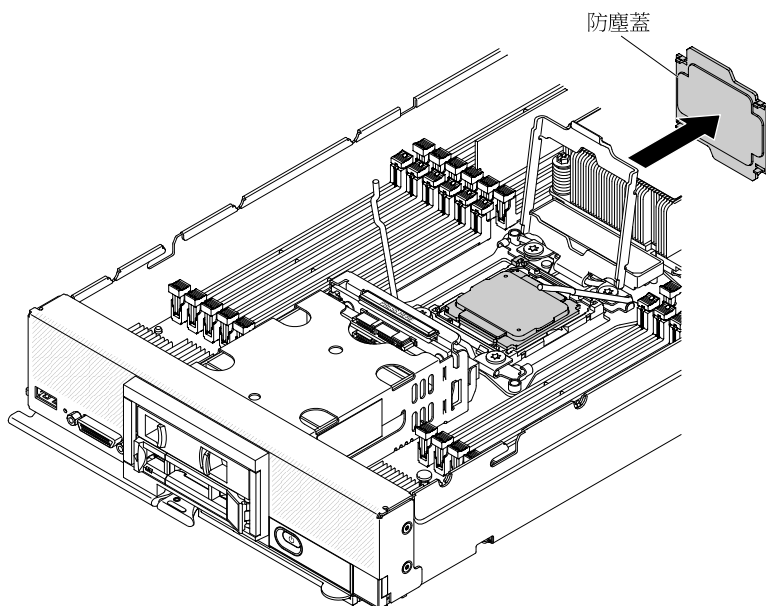
- 請勿將微處理器壓進插槽中。
 - 請勿觸碰位於散熱槽底端或微處理器頂端的散熱膏。碰觸散熱膏即會污染它。如果散熱材料變髒，請參閱第 781 頁「散熱膏」
- f. 取下微處理器插槽表面的微處理器保護防塵蓋、膠帶或標籤（如果有的話）。

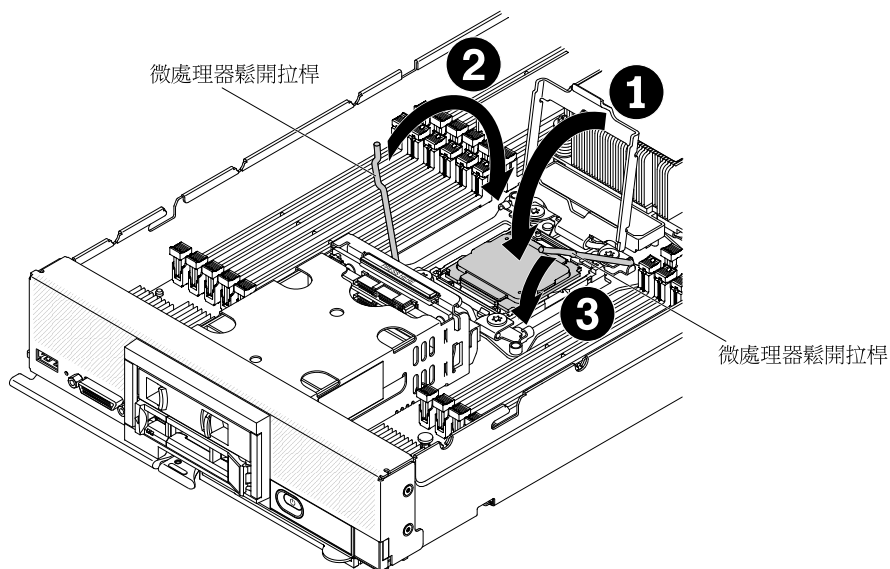
步驟 6. 合上微處理器插槽固定器及鬆開拉桿。

- a. 合上微處理器插槽上的微處理器固定器。
- b. 識別哪個鬆開拉桿標示為第一個要壓下的鬆開拉桿（標示在微處理器固定組件上），將其壓下。
- c. 壓下微處理器插槽上的第二個鬆開拉桿。

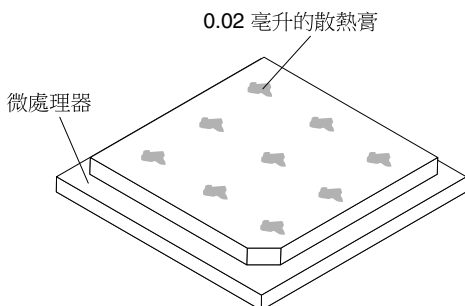
- 使用清潔墊的乾淨部位來擦掉微處理器的散熱膏；在清除所有散熱膏之後，丟棄清潔墊。

- 使用散熱膏注射器在微處理器的頂端擠出九個等距的點，每一點 0.02 毫升。

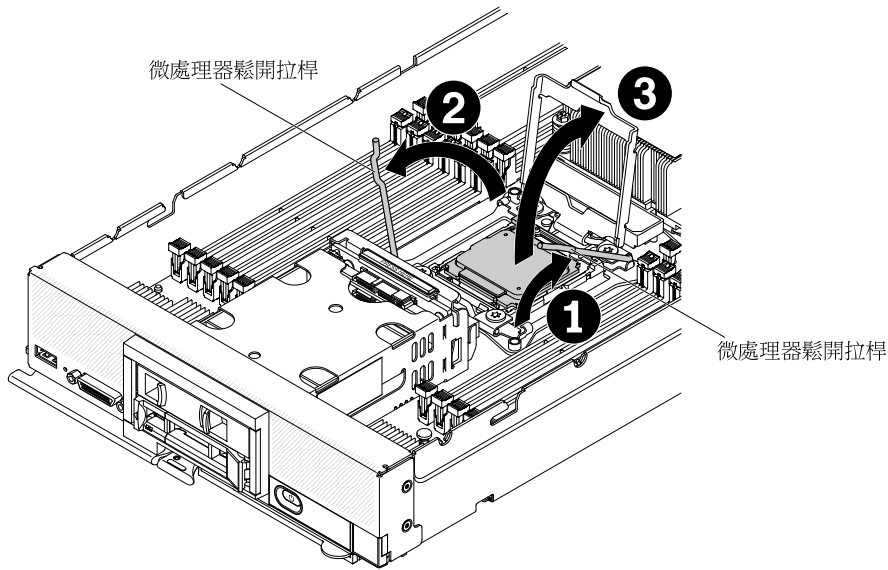
1. 使用 5 公釐（3/16 吋）螺帽扳手鬆開散熱槽一側的螺絲，打破微處理器的密封。
 2. 使用 5 公釐（3/16 吋）螺帽扳手鬆開散熱槽上的螺絲（將每顆螺絲旋轉兩整圈，直到每顆螺絲鬆開為止）。
 3. 輕輕地將散熱槽拉出微處理器。
- b. 打開毀損主機板組件上的微處理器插座鬆開拉桿和固定器。

1. 識別哪個鬆開拉桿標示為第一個要打開的鬆開拉桿（標示在微處理器固定組件上），將其打開。
 2. 打開微處理器插槽上的第二個鬆開拉桿。
 3. 打開微處理器固定器。
- c. 卸下更換主機板組件的散熱槽填充板，放在旁邊。

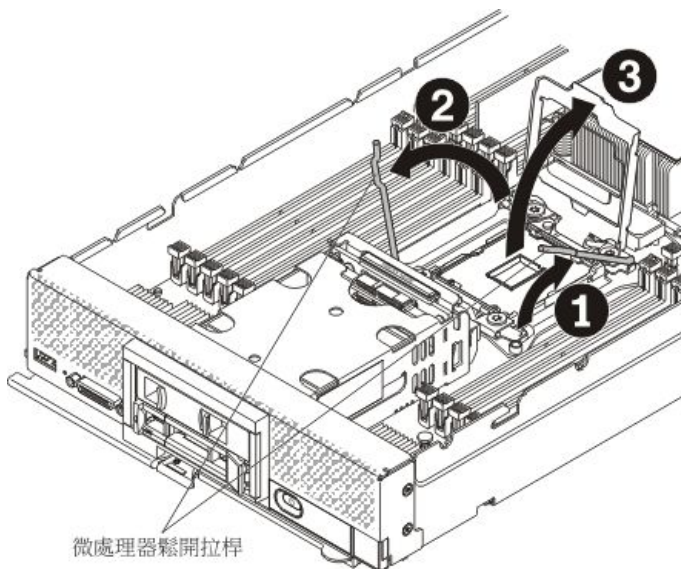
- d. 打開更換主機板組件上的微處理器插座鬆開拉桿和固定器。

1. 識別哪個鬆開拉桿標示為第一個要打開的鬆開拉桿（標示在微處理器固定組件上），將其打開。
 2. 打開微處理器插槽上的第二個鬆開拉桿。
 3. 打開微處理器固定器。
- e. 使用微處理器安裝工具，從毀損主機板組件上的插座卸下微處理器。

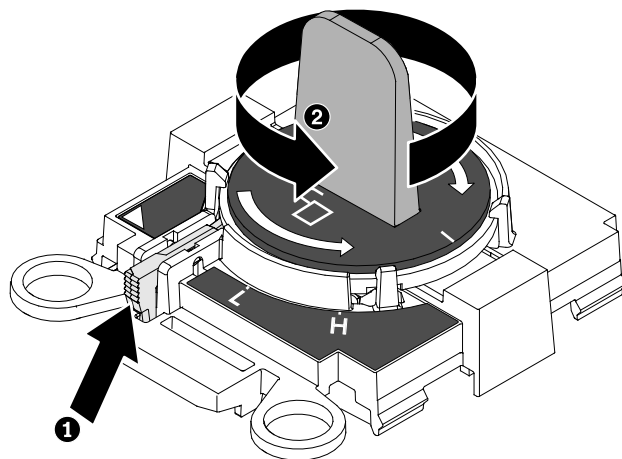
- 在安裝或卸下期間掉落微處理器會損壞觸點。
 - 請勿接觸微處理器和微處理器插槽上的接頭；請僅握住微處理器的邊緣。微處理器接點上的雜質（如皮膚上的油脂）會導致接點與插座之間發生連接故障。
1. 選擇空的安裝工具，並確定把手位於開啟位置。如果安裝工具把手不在開啟位置：1) 提起並握住互鎖門鎖；2) 以逆時鐘方向將微處理器安裝工具的把手扭轉至打開位置，然後鬆開互鎖門鎖。下列安裝工具圖解示範互鎖門的位置，以及裝載微處理器之前，應先以逆時鐘方向旋轉把手。

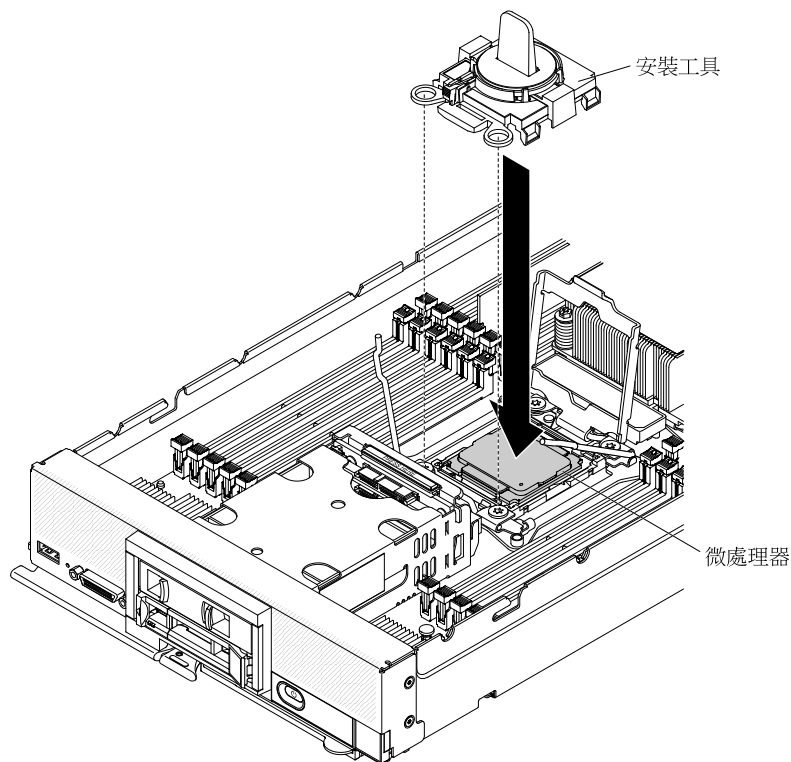
2. 如下圖所示，將安裝工具對準螺絲，然後將安裝工具向下放在微處理器上。安裝工具必須正確對準，才能齊平地放置在插座上。

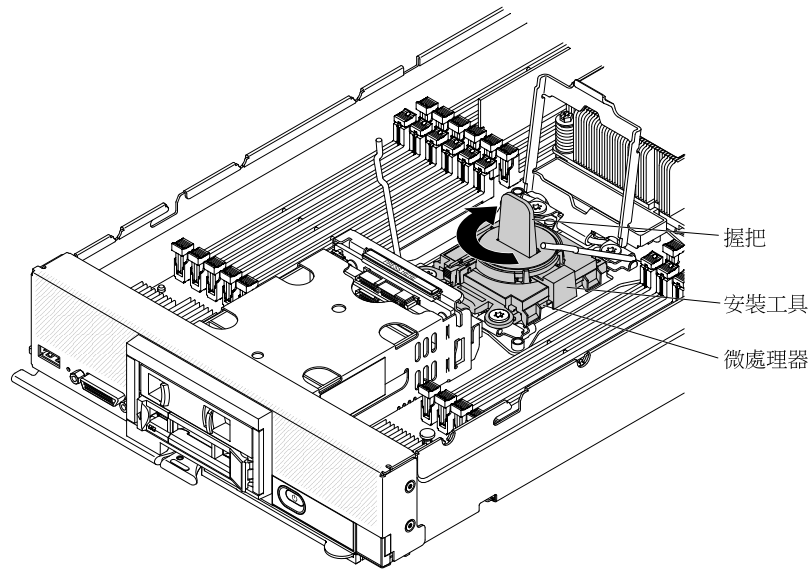
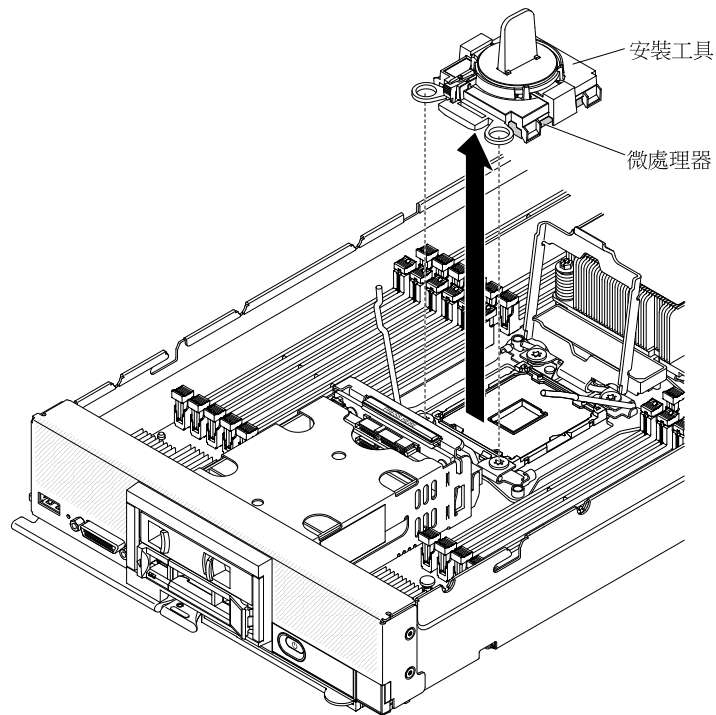
3. 輕輕地以順時鐘方向扭轉安裝工具把手，直到其鎖定在「H」或「L」位置（視微處理器的大小而定），然後將微處理器從插槽取出

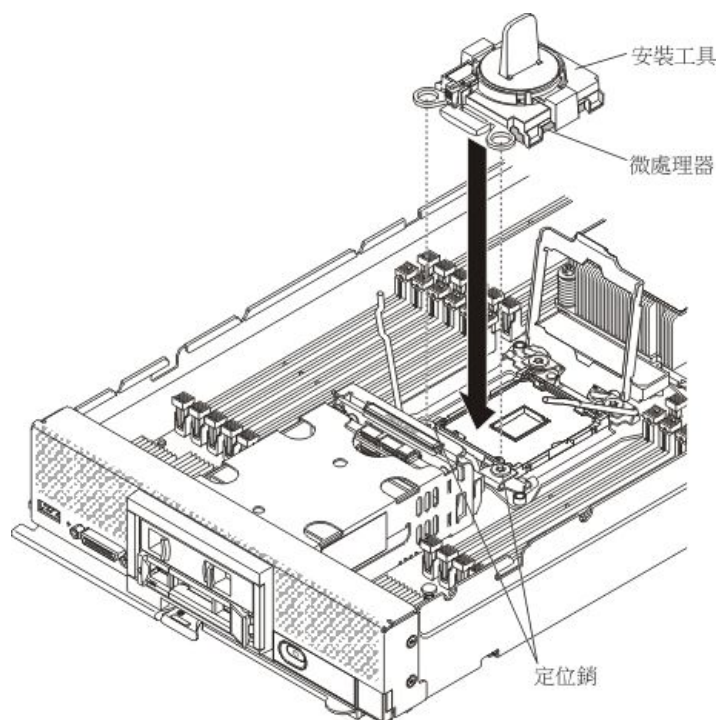
1. 將安裝工具對準更換主機板組件上的微處理器插座。安裝工具只有在適當地對齊時，才能齊平地擱置在插座上。

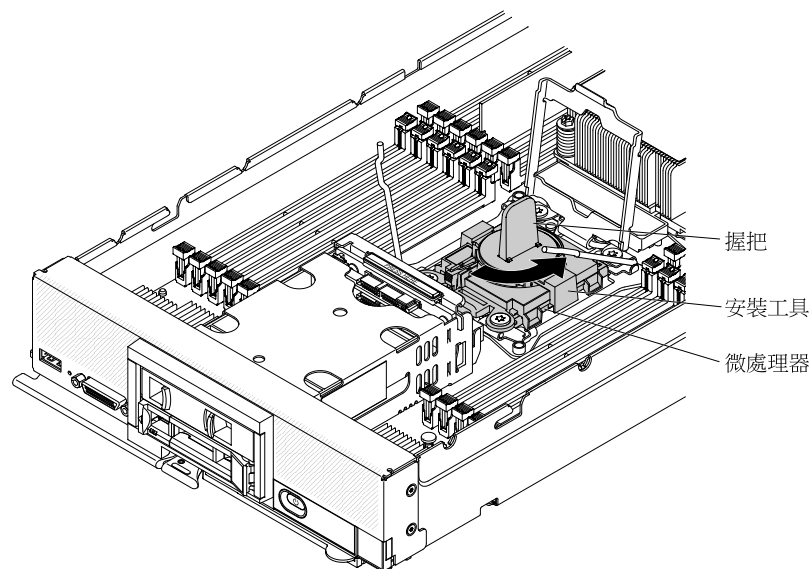
2. 以逆時鐘方向轉動微處理器工具組件的把手，直到微處理器插入插槽為止，然後再抬高安裝工具，使之脫出插槽。

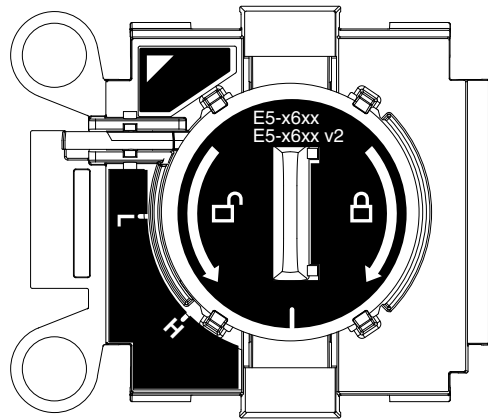
下圖顯示處於打開位置的安裝工具把手，已準備好進行工具卸除。

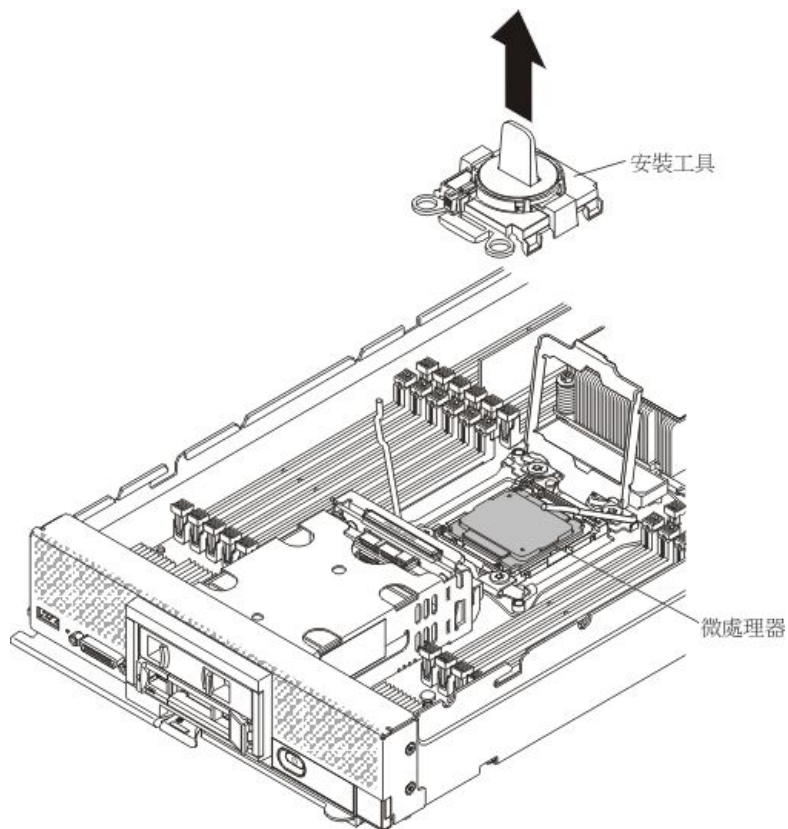
下圖顯示如何卸下安裝工具把手。

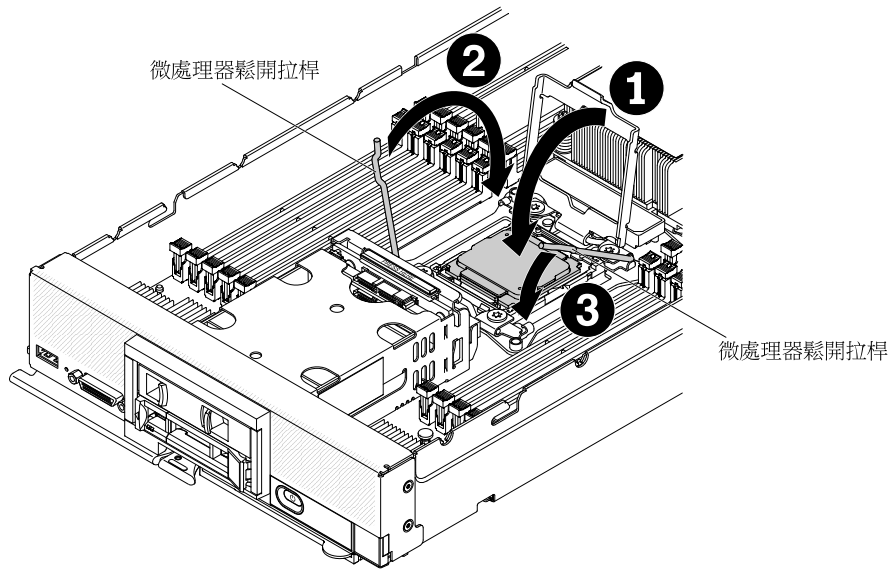
- g. 合上更換主機板組件上的微處理器插座固定器和鬆開拉桿。

1. 合上微處理器插槽上的微處理器固定器。
 2. 識別哪個鬆開拉桿標示為第一個要壓下的鬆開拉桿（標示在微處理器固定組件上），將其壓下。
 3. 壓下微處理器插槽上的第二個鬆開拉桿。
- h. 合上毀損主機板組件上的微處理器插座固定器和鬆開拉桿。

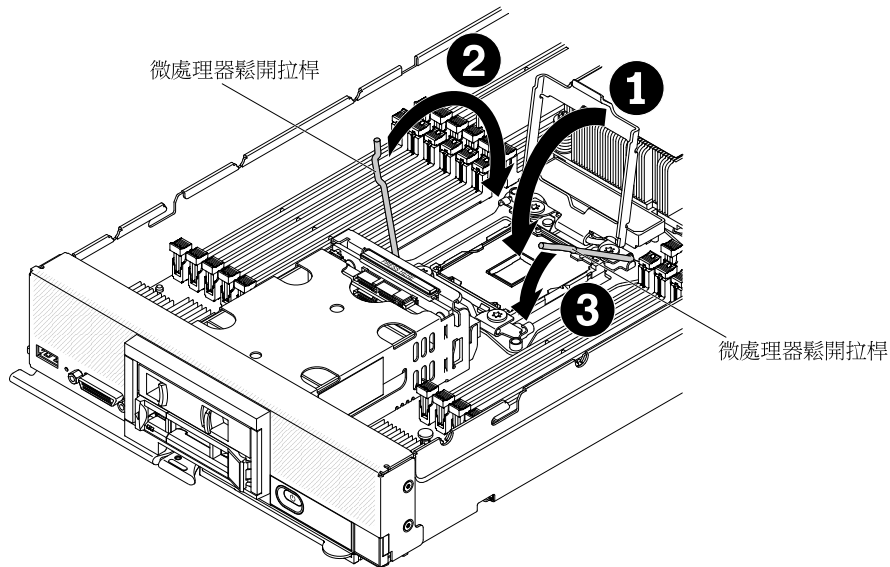
1. 合上微處理器插槽上的微處理器固定器。
 2. 識別哪個鬆開拉桿標示為第一個要壓下的鬆開拉桿（標示在微處理器固定組件上），將其壓下。
 3. 壓下微處理器插槽上的第二個鬆開拉桿。
- i. 將（從更換主機板組件中卸下的）散熱槽填充板安裝在毀損主機板組件上。
- j. 將（從毀損主機板組件中卸下的）散熱槽安裝在更換主機板組件上。

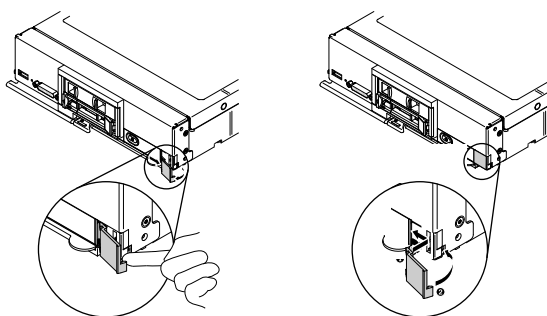
3. 找到更換用主機板底部的凹型區域。將 RID 標籤貼在區域 [1] 中。

4. 從故障系統正面取下標籤板，然後安裝到新主機板的開口處。
