Installations- und Servicehandbuch zu Lenovo System x3250 M6

Maschinentypen: 3633 und 3943

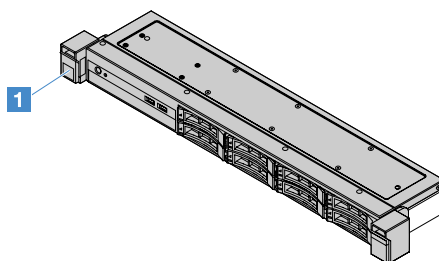
Abbildung 1. Kennungsetikett an der Vorderseite des Servers

Die Modell- und die Seriennummer befinden sich auf dem Kennungsetikett auf dem Gehäuseentriegelungshebel des Servers, wie in der folgenden Abbildung dargestellt.

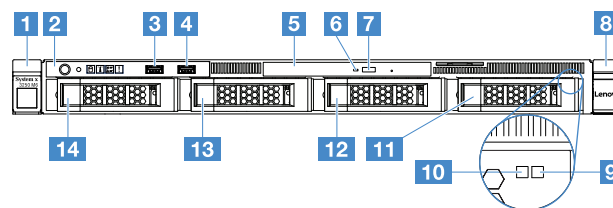
Abbildung 4. Vorderansicht von Servermodellen mit vier 3,5-Zoll-Festplattenlaufwerken

1 Gehäuseentriegelungshebel (links)	2 Bedienerinformationsanzeige
3 USB-Anschluss 1	4 USB-Anschluss 2
5 Position für optisches Laufwerk	6 Betriebsanzeige des optischen Laufwerks
7 Entnahmetaste des optischen Laufwerks	8 Gehäuseentriegelungshebel (rechts)
9 Statusanzeige des Festplattenlaufwerks* (gelb)	10 Betriebsanzeige des Festplattenlaufwerks* (grün)
11 Festplattenlaufwerkposition 3	12 Festplattenlaufwerkposition 2
13 Festplattenlaufwerkposition 1	14 Festplattenlaufwerkposition 0

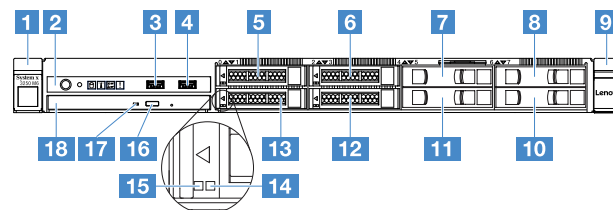
Abbildung 5. Vorderansicht von Servermodellen mit vier 2,5-Zoll-Festplattenlaufwerken

1 Gehäuseentriegelungshebel (links)	2 Bedienerinformationsanzeige
3 USB-Anschluss 1	4 USB-Anschluss 2
5 Festplattenlaufwerkposition 0	6 Festplattenlaufwerkposition 2
7 Festplattenlaufwerkposition 4	8 Festplattenlaufwerkposition 6
9 Gehäuseentriegelungshebel (rechts)	10 Festplattenlaufwerkposition 7

11 Festplattenlaufwerkposition 5	12 Festplattenlaufwerkposition 3
13 Festplattenlaufwerkposition 1	14 Statusanzeige des Festplattenlaufwerks* (gelb)
15 Betriebsanzeige des Festplattenlaufwerks* (grün)	16 Entnahmetaste des optischen Laufwerks
17 Betriebsanzeige des optischen Laufwerks	18 Position für optisches Laufwerk

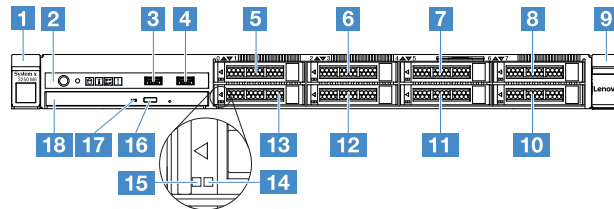
Abbildung 6. Vorderansicht von Servermodellen mit acht 2,5-Zoll-Festplattenlaufwerken

1 Gehäuseentriegelungshebel (links)	2 Bedienerinformationsanzeige
3 USB-Anschluss 1	4 USB-Anschluss 2
5 Festplattenlaufwerkposition 0	6 Festplattenlaufwerkposition 2
7 Festplattenlaufwerkposition 4	8 Festplattenlaufwerkposition 6
9 Gehäuseentriegelungshebel (rechts)	10 Festplattenlaufwerkposition 7
11 Festplattenlaufwerkposition 5	12 Festplattenlaufwerkposition 3
13 Festplattenlaufwerkposition 1	14 Statusanzeige des Festplattenlaufwerks* (gelb)
15 Betriebsanzeige des Festplattenlaufwerks* (grün)	16 Entnahmetaste des optischen Laufwerks
17 Betriebsanzeige des optischen Laufwerks	18 Position für optisches Laufwerk

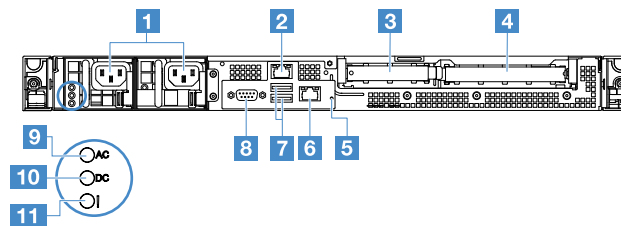
Abbildung 8. Rückansicht des Servers mit redundantem Netzteil

1 Netzkabelanschlüsse	2 Ethernet-Anschluss 2
3 PCI-Steckplatz 1	4 PCI-Steckplatz 2
5 NMI-Schalter	6 Ethernet-Anschluss 1 für Systemverwaltung
7 USB-Anschlüsse	8 Bildschirmanschluss
9 Betriebsanzeige für Wechselstrom (grün)	10 Betriebsanzeige für Gleichstrom (grün)
11 Fehleranzeige für Netzteil (gelb)

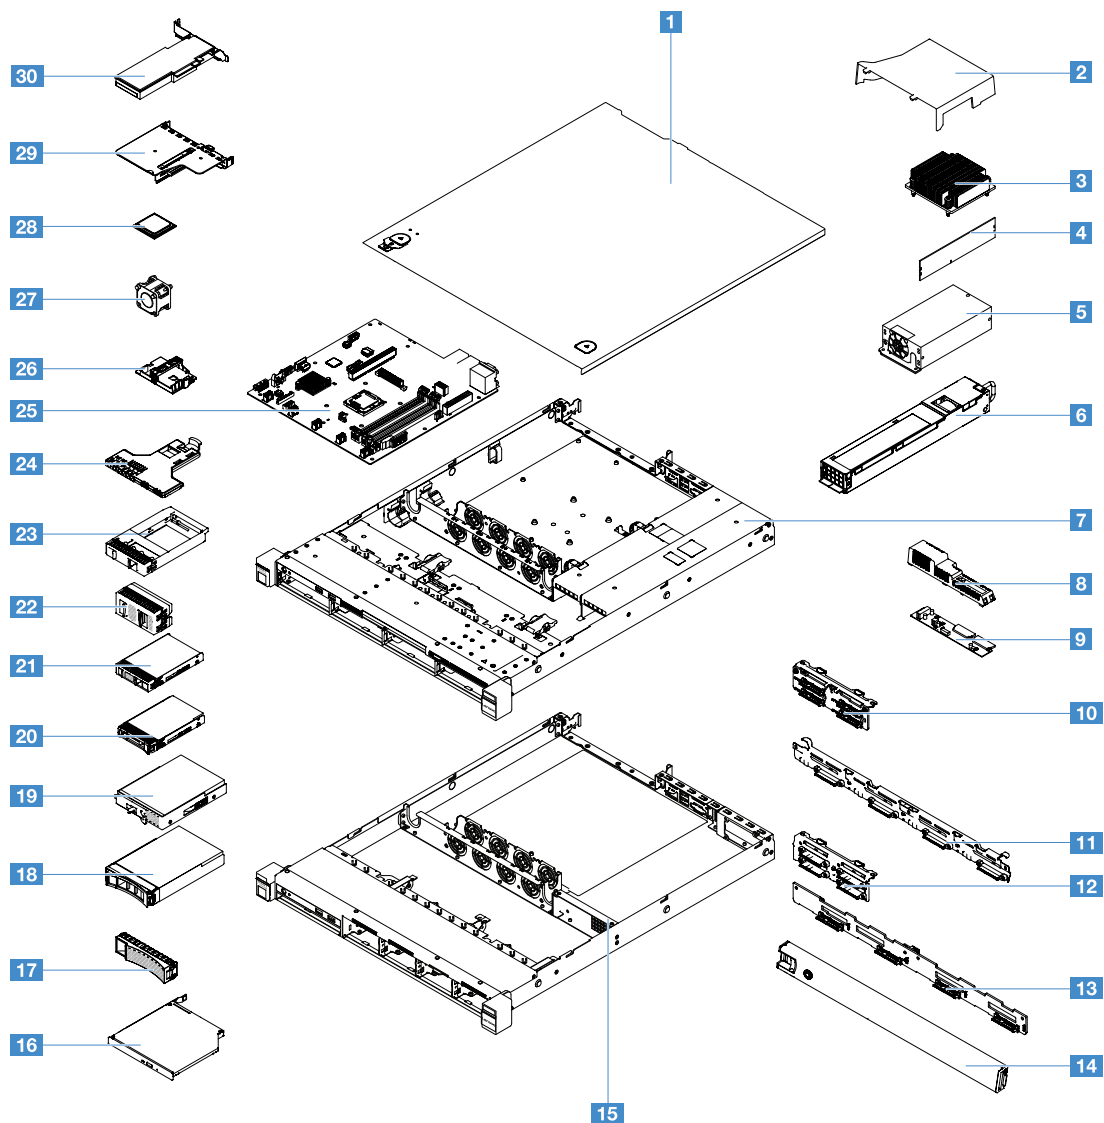
Abbildung 10. Serverkomponenten

1 Serverabdeckung ⁴	2 Luftführung ⁴
3 Kühlkörper ²	4 Speichermodul ¹
5 Fest installiertes Netzteil* ²	6 Hot-Swap-Netzteil* ¹
7 Gehäuse des 3,5-Zoll-Festplattenlaufwerkmodells mit Hot-Swap-Netzteil* ⁴	8 Abdeckung der Stromversorgungsplatine* ⁴
9 Stromversorgungsplatine* ²	10 Rückwandbaugruppe für 2,5-Zoll-Simple-Swap-Festplattenlaufwerke* ²
11 Rückwandbaugruppe für 3,5-Zoll-Simple-Swap-Festplattenlaufwerke* ²	12 Rückwandplatine für 2,5-Zoll-Hot-Swap-Festplattenlaufwerk* ¹
13 Rückwandplatine für 3,5-Zoll-Hot-Swap-Festplattenlaufwerk* ¹	14 Sicherheitsfrontblende ³
15 Gehäuse des 2,5-Zoll-Festplattenlaufwerkmodells mit fest installiertem Netzteil* ⁴	16 Optisches Laufwerk ¹

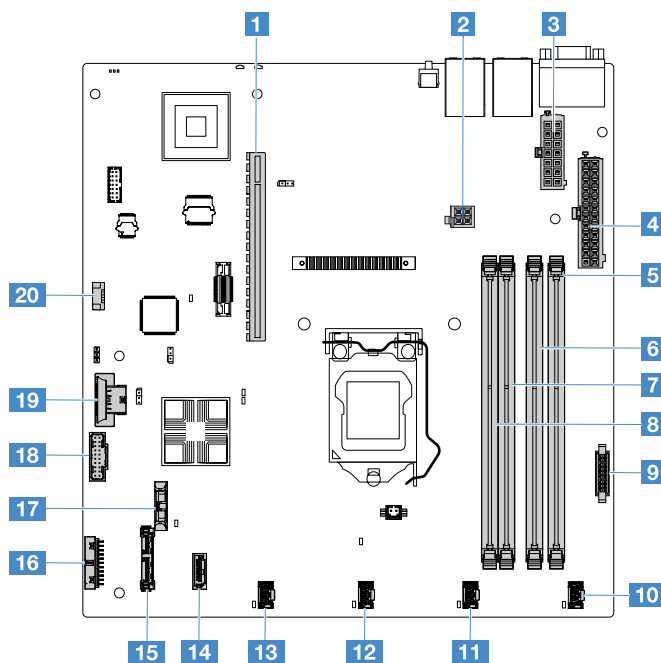
Abbildung 11. Anschlüsse auf der Systemplatine

1 Anschluss für PCI-Adapterkarte	2 Netzanschluss für Mikroprozessor
3 Anschluss für Netzteil	4 Stromversorgungsanschluss für Rückwandplatine
5 DIMM-Steckplatz 1	6 DIMM-Steckplatz 2
7 DIMM-Steckplatz 3	8 DIMM-Steckplatz 4
9 Anschluss für Stromversorgungsplatine	10 Anschluss für Systemlüfter 1
11 Anschluss für Systemlüfter 2	12 Anschluss für Systemlüfter 3
13 Anschluss für Systemlüfter 4	14 Mini-SAS-Anschluss
15 Anschluss für optisches SATA-Laufwerk	16 Anschluss für Bedienerinformationsanzeige
17 Sockel der Knopfzellenbatterie	18 USB-Anschluss an der Vorderseite
19 Anschluss für USB-Hypervisor	20 Anschluss des Erweiterungssatzes für die Betriebstemperatur

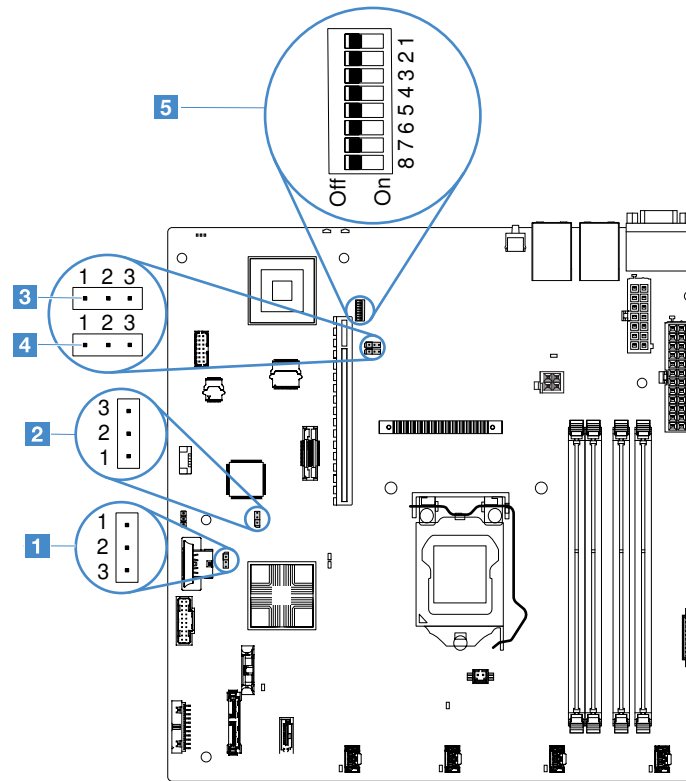
Abbildung 12. Switches und Brücken auf der Systemplatine

1 Brücke zum Löschen des CMOS	2 Brücke für Bootsicherung (UEFI) (JP24)
3 Brücke für physische TPM-Präsenz (JP39)	4 Brücke für Netzwerkschnittstellenkarte freigeben
5 SW1-Schalterblock

Beschädigte Daten im CMOS-Speicher oder eine beschädigte UEFI-Firmware können unbestimmte Fehler verursachen. Wenn Sie die CMOS-Daten zurücksetzen möchten, verwenden Sie die Brücke zum Löschen des CMOS (JP1), um den CMOS-Speicher zu löschen und das Startkennwort außer Kraft zu setzen. Weitere Informationen finden Sie im Abschnitt „[Anschlüsse auf der Systemplatine](#)“ auf Seite 21. Wenn Sie vermuten, dass die UEFI-Firmware beschädigt ist, lesen Sie die Informationen im Abschnitt „[Server-Firmware wiederherstellen \(Fehler bei der UEFI-Aktualisierung\)](#)“ auf Seite 84.

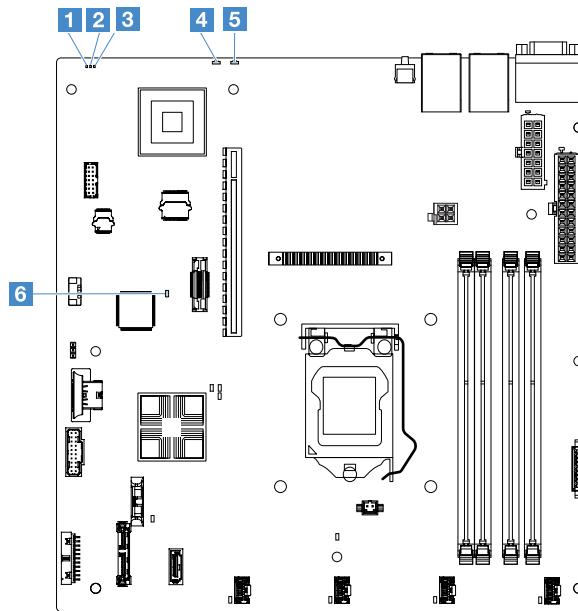
Abbildung 13. Anzeigen auf der Systemplatine

1 DPLD-Überwachungsanzeige (Complex Programmable Logic Device)	2 Betriebsanzeige
3 IMM-Überwachungssignalanzeige	4 Systemfehleranzeige
5 Systempositionsanzeige	6 FPGA-Fehleranzeige (Field-Programmable Gate Array)

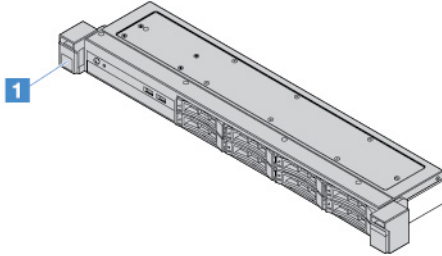
Abbildung 14. Kennungsetikett an der Vorderseite des Servers

Die Modellnummer und die Seriennummer des Servers finden Sie auf dem Kennungsetikett an der Frontblende.

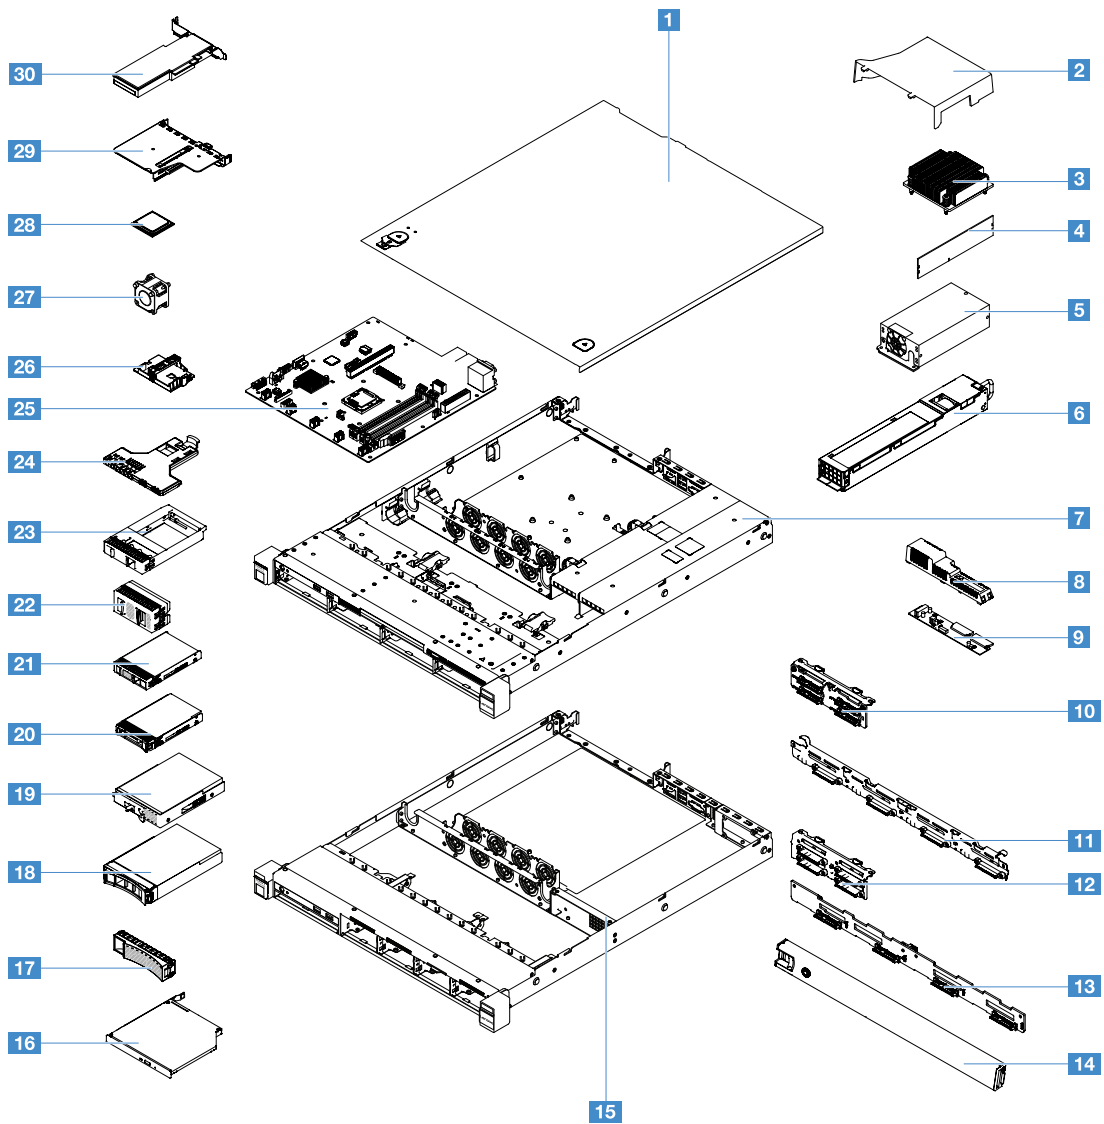
In der folgenden Abbildung sind die Hauptkomponenten des Servers dargestellt. Die Abbildungen in diesem Dokument können von Ihrer Hardware geringfügig abweichen. Eine Liste der Strukturteile finden Sie im Abschnitt „Strukturteile“ auf Seite 98.

Index	Beschreibung	CRU-Teilenummer (Stufe 1)	CRU-Teilenummer (Stufe 2)
3	Kühlkörper		00YJ784
4	Speicher, DDR4-UDIMM mit 4 GB, zwei Speicherbänken, 1,2 V, 2133 MHz und Fehlerkorrekturcode (ECC, Error Correction Code)	46W0811	
4	Speicher, DDR4-UDIMM mit 8 GB, zwei Speicherbänken, 1,2 V, 2133 MHz und Fehlerkorrekturcode (ECC, Error Correction Code)	46W0815	
4	Speicher, DDR4-UDIMM (Kabylake) mit 8 GB, eine Speicherbank, 1,2 V, 2400 MHz und Fehlerkorrekturcode (ECC, Error Correction Code)	01KN323	
4	Speicher, DDR4-UDIMM mit 8 GB, eine Speicherbank, 1,2 V, 2400 MHz und Fehlerkorrekturcode (ECC, Error Correction Code)	01KN344

11	Rückwandbaugruppe, vier 3,5-Zoll-Simple-Swap-Festplattenlaufwerke, Software-RAID		00YE171
10	Rückwandbaugruppe, vier 3,5-Zoll-Simple-Swap-Festplattenlaufwerke, Hardware-RAID		00YE170
12	Rückwandplatine, vier 2,5-Zoll-Hot-Swap-Festplattenlaufwerke	00FJ755	
13	Rückwandplatine, vier 3,5-Zoll-Hot-Swap-Festplattenlaufwerke	00FJ752	
16	Ultra-Slim-SATA-DVD-ROM, 9,5 mm	00FL352	
16	Ultra-Slim-SATA-Multi-Burner, 9,5 mm	00FL353	
18	Festplattenlaufwerk, 3,5-Zoll-Hot-Swap, SATA, 500 GB, 7.200 U/min	81Y9787	
18	Festplattenlaufwerk, 3,5-Zoll-Hot-Swap, SATA, 2 TB, 7.200 U/min	00FN114	
18	Festplattenlaufwerk, 3,5-Zoll-Hot-Swap, SATA, 4 TB, 7.200 U/min	00FN144	
18	Festplattenlaufwerk, 3,5-Zoll-Hot-Swap, SATA, 6 TB, 7.200 U/min	00FN174	
18	Festplattenlaufwerk, 3,5-Zoll-Hot-Swap, SATA, 8 TB, 7.200 U/min	00WH127	
18	Festplattenlaufwerk, 3,5-Zoll-Hot-Swap, SAS, 2 TB, 7.200 U/min	00FN189	
18	Festplattenlaufwerk, 3,5-Zoll-Hot-Swap, SAS, 2 TB, 7.200 U/min	00YK001

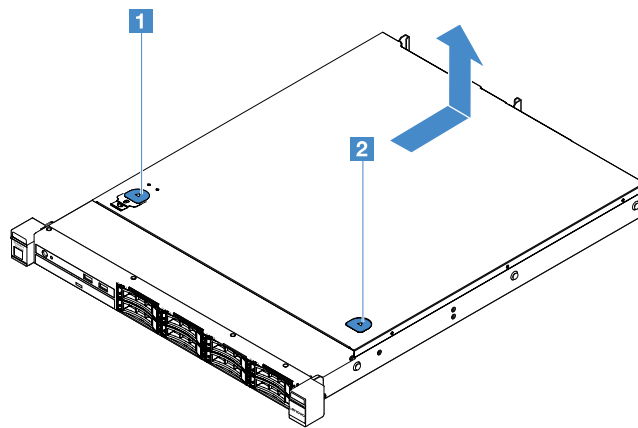
Abbildung 15. Entfernung der Serverabdeckung

- Schritt 1. Schalten Sie den Server aus. Anschließend ziehen Sie alle externen Kabel ab und entfernen alle Peripheriegeräte.
- Schritt 2. Wenn der Server in einem Gehäuserahmen installiert wurde, nehmen Sie den Server aus dem Gehäuse. Weitere Anweisungen finden Sie in den mit dem Server gelieferten *Anweisungen zur Installation im Gehäuserahmen*.
- Schritt 3. Stellen Sie den Server auf eine geeignete Arbeitsfläche, bevor Sie Serverkomponenten aus dem Server entfernen.
- Schritt 4. Legen Sie Ihre Daumen auf die blauen Entriegelungsknöpfe für die Abdeckung **1** und **2**. Drücken Sie fest auf den Knopf **1** und schieben Sie die Serverabdeckung nach hinten (in Richtung der Serverrückseite), bis die Abdeckung sich vom Gehäuse löst.

- Schritt 5. Heben Sie die Serverabdeckung vom Server, und legen Sie sie zur Seite.

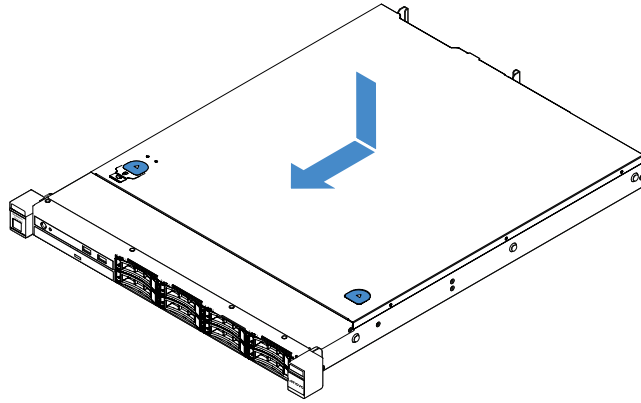
Abbildung 16. Installation der Serverabdeckung

- Schritt 1. Positionieren Sie die Serverabdeckung auf dem Server.
- Schritt 2. Schieben Sie die Serverabdeckung in Richtung Vorderseite des Servers. Stellen Sie sicher, dass die Serverabdeckung ordnungsgemäß in den Einsetzlaschen am Server einrastet.

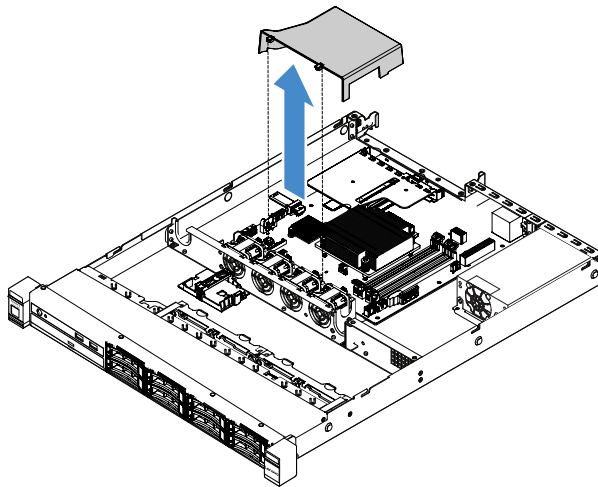
Abbildung 17. Entfernen der Luftführung

- Schritt 1. Schalten Sie den Server aus. Anschließend ziehen Sie alle externen Kabel ab und entfernen alle Peripheriegeräte.
- Schritt 2. Entfernen Sie die Server-Abdeckung. Siehe [„Serverabdeckung entfernen“ auf Seite 103](#).
- Schritt 3. Fassen Sie die Luftführung und heben Sie sie aus dem Server.

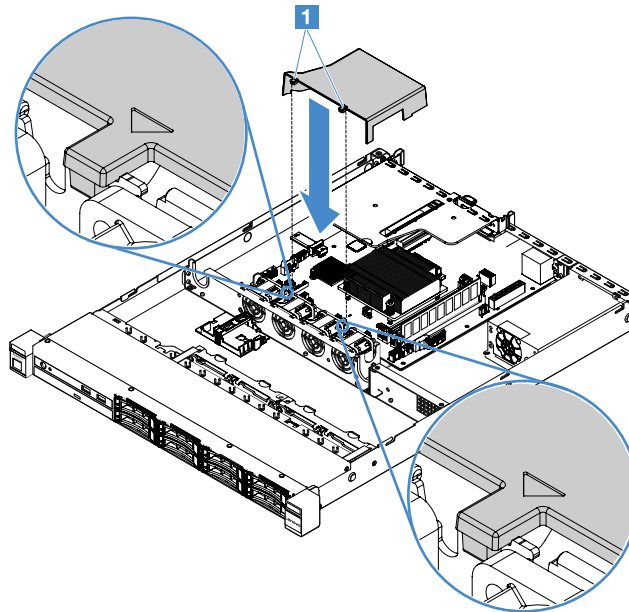
Abbildung 18. Installation der Luftführung

Schritt 1. Richten Sie die Luftführungslaschen **1** an den Kerben auf dem Serverlüfterrahmen aus. Setzen Sie dann die Luftführung in den Server ein und schieben Sie die Luftführung nach unten, bis sie sicher in ihrer Position sitzt.

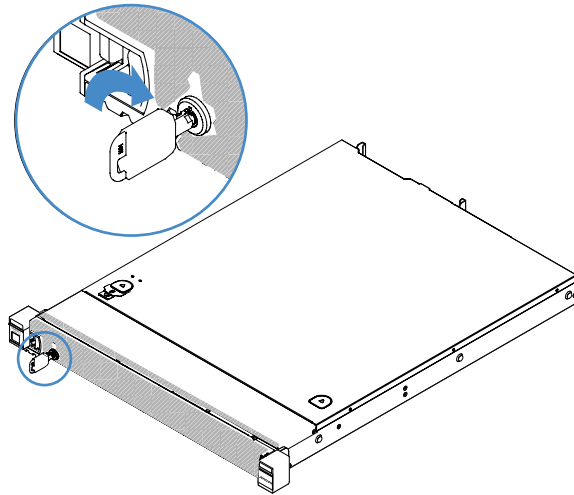
Abbildung 19. Sicherheitsfrontblende aufschließen

Schritt 2. Verwenden Sie den Schlüssel, um die Frontblende aufzuschließen und in die offene Position zu bringen.

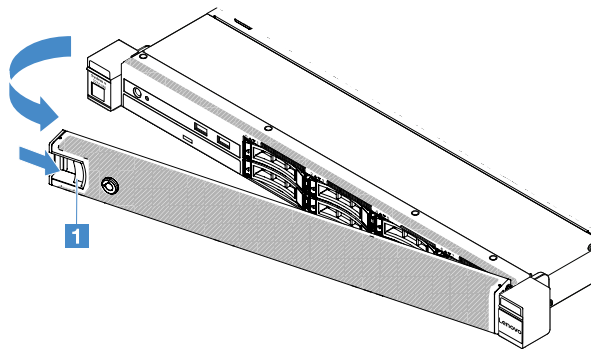
Abbildung 20. Entfernen der Sicherheitsfrontblende

Schritt 3. Drücken Sie den Entriegelungshebel **1** und kippen Sie die Sicherheitsfrontblende nach außen, um sie aus dem Gehäuse zu entfernen.

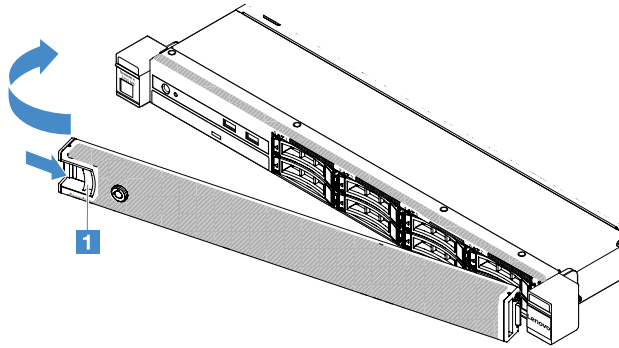
Abbildung 21. Installation der Sicherheitsfrontblende

Schritt 2. Setzen Sie die Lasche an der Sicherheitsfrontblende vorsichtig in den Schlitz entlang der rechten Seite des Gehäuses ein. Drücken und halten Sie dann den Entriegelungshebel und klappen Sie die Sicherheitsfrontblende nach innen, bis die andere Seite einrastet.

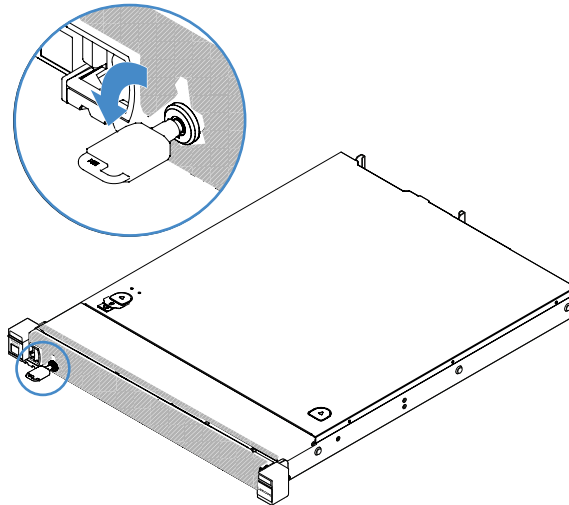
Abbildung 22. Sicherheitsfrontblende verriegeln

Schritt 3. Verwenden Sie den Schlüssel, um die Sicherheitsfrontblende in der geschlossenen Position zu verriegeln.

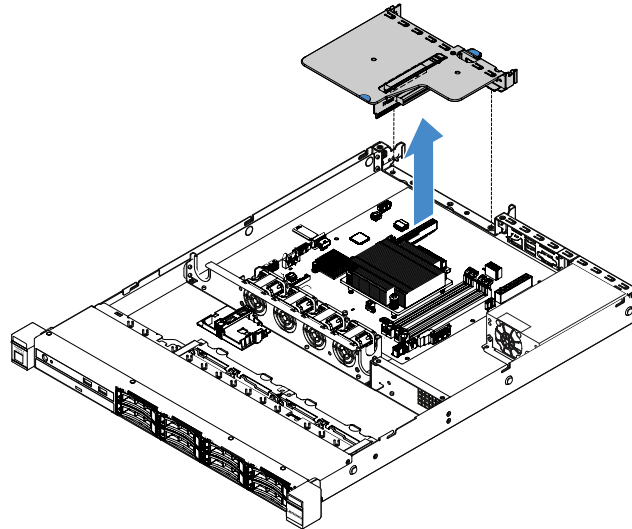
Abbildung 23. Entfernen der PCI-Adapterkartenbaugruppe

- Schritt 1. Schalten Sie den Server aus. Anschließend ziehen Sie alle externen Kabel ab und entfernen alle Peripheriegeräte.
- Schritt 2. Entfernen Sie die Server-Abdeckung. Siehe „[Serverabdeckung entfernen](#)“ auf Seite 103.
- Schritt 3. Greifen Sie die blauen Laschen an der PCI-Adapterkartenbaugruppe und heben Sie die PCI-Adapterkartenbaugruppe an, um sie vom Gehäuse zu lösen.

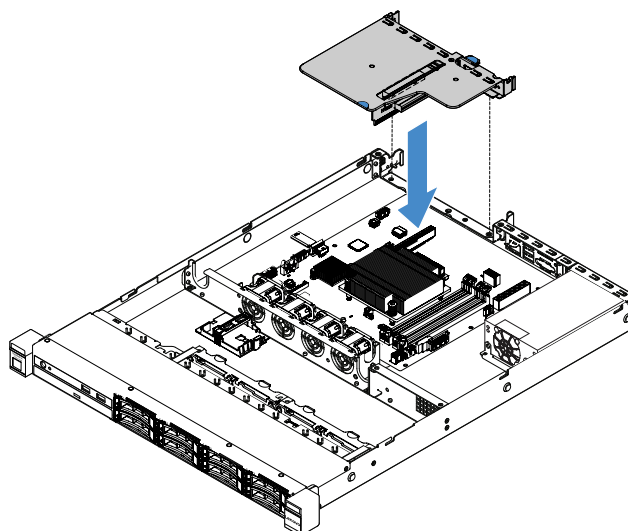
Abbildung 24. Installation der PCI-Adapterkartenbaugruppe

- Schritt 1. Installieren Sie die entsprechenden Adapter in der PCI-Adapterkartenbaugruppe. (siehe [„Adapter installieren“ auf Seite 125](#)).
- Schritt 2. Schließen Sie alle Adapterkabel wieder an, die Sie beim Entfernen der PCI-Adapterkartenbaugruppe abgezogen haben.
- Schritt 3. Richten Sie die PCI-Adapterkartenbaugruppe an den Führungsschienen an der Rückseite des Servers und am PCI-Adapterkartenanschluss auf der Systemplatine aus. Legen Sie dann Ihre Finger auf die blauen Laschen und drücken Sie die PCI-Adapterkartenbaugruppe nach unten. Stellen Sie sicher, dass die Adapterkartenbaugruppe fest im Anschluss auf der Systemplatine sitzt.

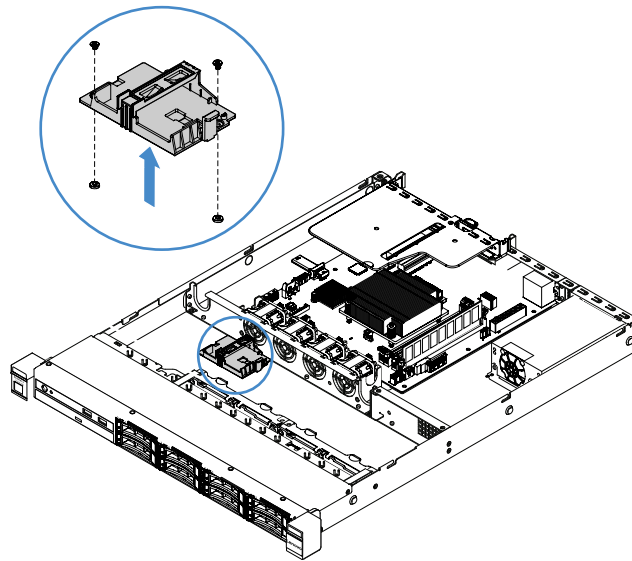
Schritt 4. Lösen Sie die beiden Schrauben, mit denen die Halterung befestigt ist, und entfernen Sie dann die Halterung.

Abbildung 25. Halterung des Flash-Stromversorgungsmoduls entfernen

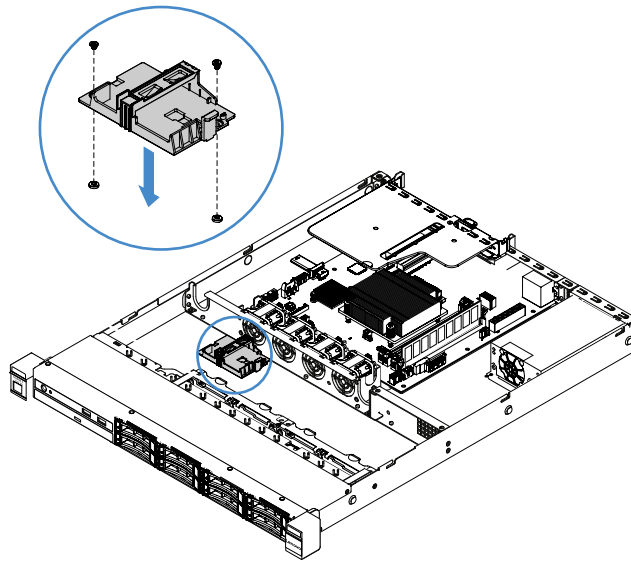
- Schritt 1. Schalten Sie den Server aus. Anschließend ziehen Sie alle externen Kabel ab und entfernen alle Peripheriegeräte.
- Schritt 2. Entfernen Sie die Server-Abdeckung. Siehe [„Serverabdeckung entfernen“](#) auf Seite 103.
- Schritt 3. Setzen Sie die Halterung wie dargestellt auf das Gehäuse und richten Sie die Schraubenlöcher in der Halterung an denen im Gehäuse aus. Ziehen Sie dann die beiden Schrauben fest und stellen Sie sicher, dass die Halterung fest auf dem Gehäuse sitzt.

Abbildung 26. Halterung für Flash-Stromversorgungsmodul installieren

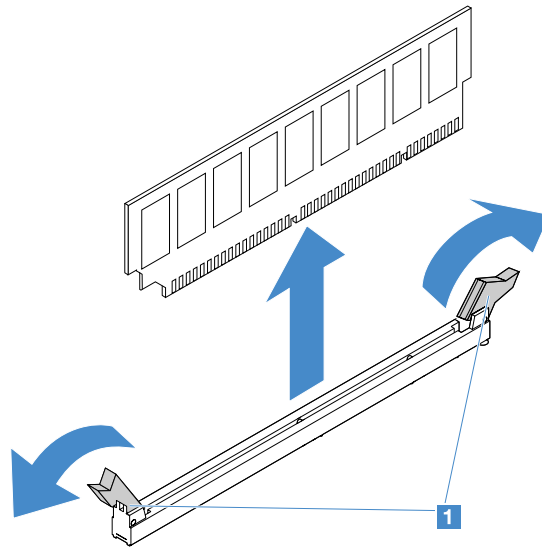
an den Enden des DIMM-Steckplatzes und entfernen Sie das DIMM.

Abbildung 27. Entfernen eines DIMM

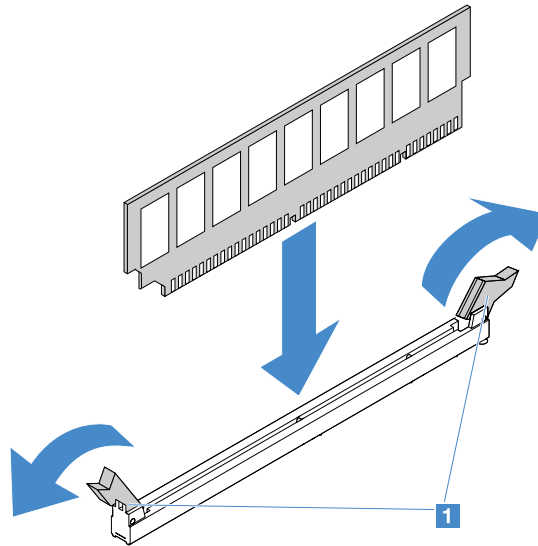
- Schritt 4. Stellen Sie fest, wo sich die DIMM-Steckplätze auf der Systemplatine befinden. Lesen Sie dann den Abschnitt „[Ungepufferte DIMMs \(UDIMMs\)](#)“ auf Seite 114 und stellen Sie sicher, dass Sie die Installationsregeln und -reihenfolge beachten.
- Schritt 5. Berühren Sie mit der antistatischen Schutzhülle, in der sich das DIMM befindet, eine unlackierte Metalloberfläche an der Außenseite des Servers. Nehmen Sie dann das DIMM aus der Schutzhülle.
- Schritt 6. Öffnen Sie die Halteklammern **1** an den Enden des DIMM-Steckplatzes. Installieren Sie das DIMM erneut im Steckplatz.

Abbildung 28. Installation des DIMM

- Schritt 7. Drücken Sie das DIMM an beiden Enden gleichzeitig fest und gerade nach unten in den Steckplatz. Wenn das DIMM ordnungsgemäß im Steckplatz installiert ist, rasten die Halteklammern hörbar in die Position „Verriegelt“ ein.

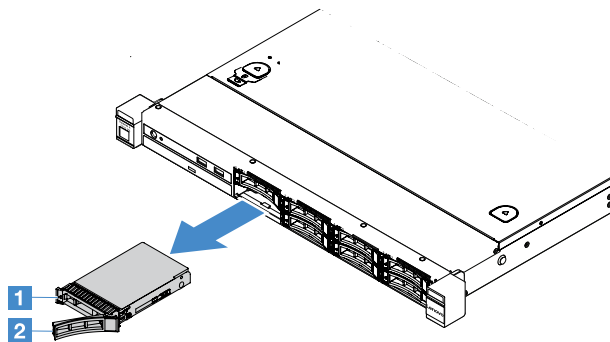
Schritt 2. Drücken Sie auf den Entriegelungsknopf **1**, um den Griff **2** für das Laufwerk zu öffnen. Ziehen Sie dann das Hot-Swap-Festplattenlaufwerk am Griff aus der Laufwerkposition heraus.

Abbildung 29. Entfernen des 2,5-Zoll-Hot-Swap-Festplattenlaufwerks

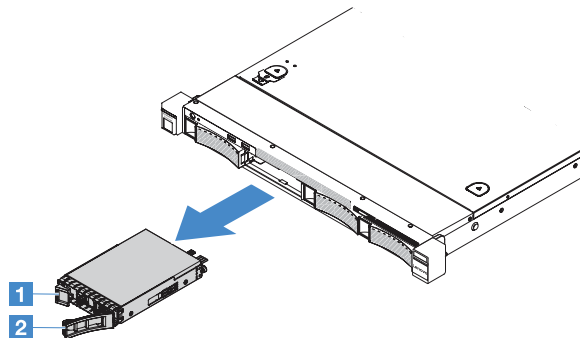
Abbildung 30. Entfernen des 3,5-Zoll-Hot-Swap-Festplattenlaufwerks

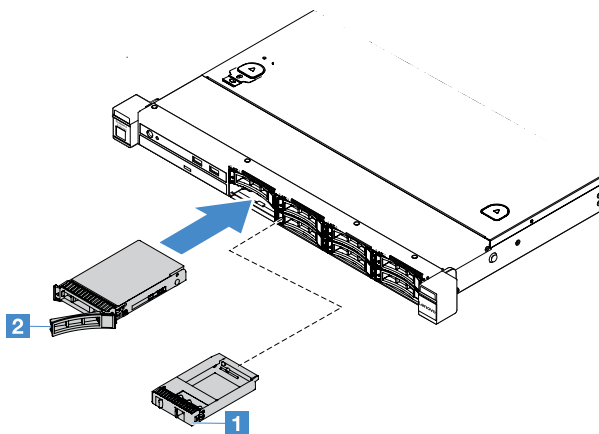
- a. Entfernen Sie dann die Abdeckblende für das Festplattenlaufwerk **1**. Bewahren Sie die Abdeckblende an einem sicheren Ort auf. Stellen Sie sicher, dass sich der Griff für die Laufwerkhalterung **2** in der offenen (entsperrten) Position befindet.
- b. Schieben Sie das Laufwerk vorsichtig bis zum Anschlag in die Position hinein.
- c. Bringen Sie den Griff für die Laufwerkhalterung in die gesperrte Position.

Abbildung 31. Installation des 2,5-Zoll-Hot-Swap-Festplattenlaufwerks

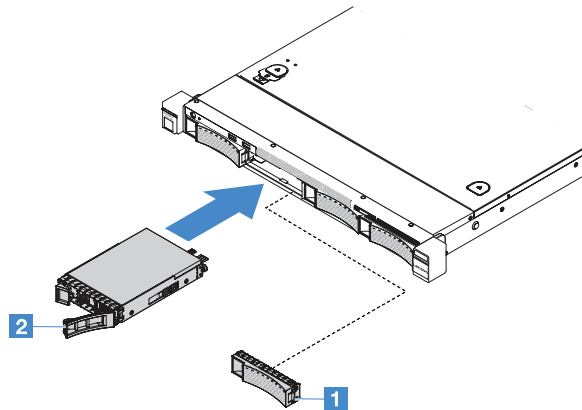
Abbildung 32. Installation des 3,5-Zoll-Hot-Swap-Festplattenlaufwerks

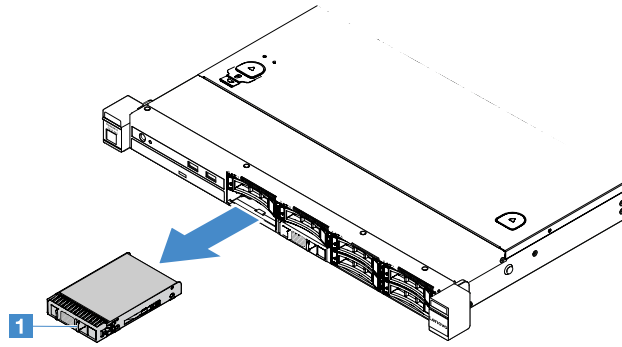
- Beim 2,5-Zoll-Festplattenlaufwerk schieben Sie den Entriegelungshebel **1** nach links und ziehen Sie das Festplattenlaufwerk gleichzeitig aus der Laufwerkposition heraus.

Abbildung 33. Entfernen des 2,5-Zoll-Simple-Swap-Festplattenlaufwerks

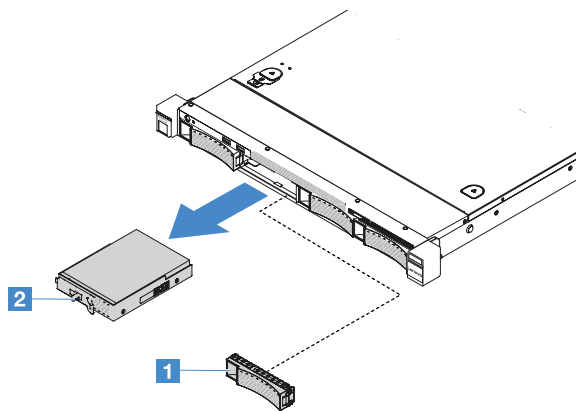
- Beim 3,5-Zoll-Laufwerk entfernen Sie die Abdeckblende der Laufwerkposition **1** vom Server. Schieben Sie dann den Entriegelungshebel **2** nach rechts und ziehen Sie das Festplattenlaufwerk gleichzeitig aus der Laufwerkposition heraus.

Abbildung 34. Entfernen des 3,5-Zoll-Simple-Swap-Festplattenlaufwerks

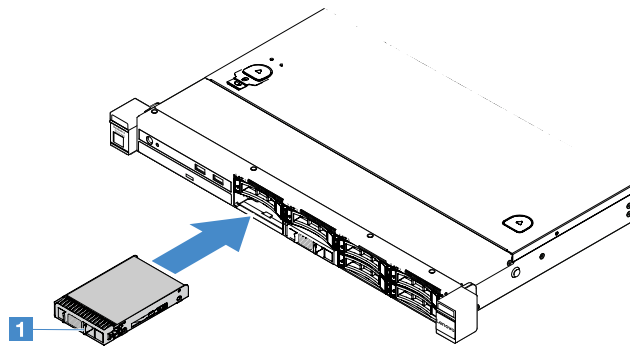
- Für das 2,5-Zoll-Laufwerk schieben Sie den Entriegelungshebel **1** nach links. Schieben Sie das Laufwerk dann vorsichtig bis zum Anschlag in die Position hinein.

Abbildung 35. Installation des 2,5-Zoll-Simple-Swap-Festplattenlaufwerks

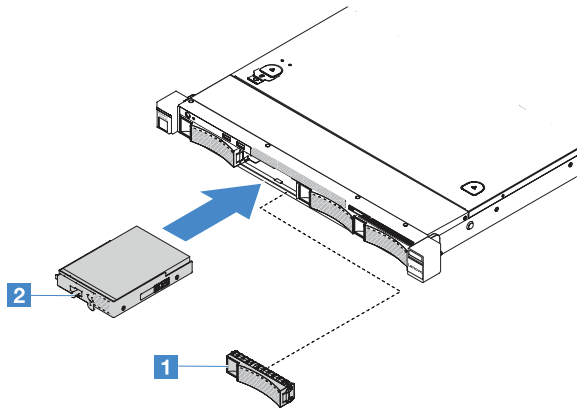
- Für das 3,5-Zoll-Laufwerk schieben Sie den Entriegelungshebel **2** nach rechts und schieben Sie das Laufwerk vorsichtig bis zum Anschlag in die Position hinein. Bringen Sie dann die Abdeckblende wieder an.

Abbildung 36. Installation des 3,5-Zoll-Simple-Swap-Festplattenlaufwerks

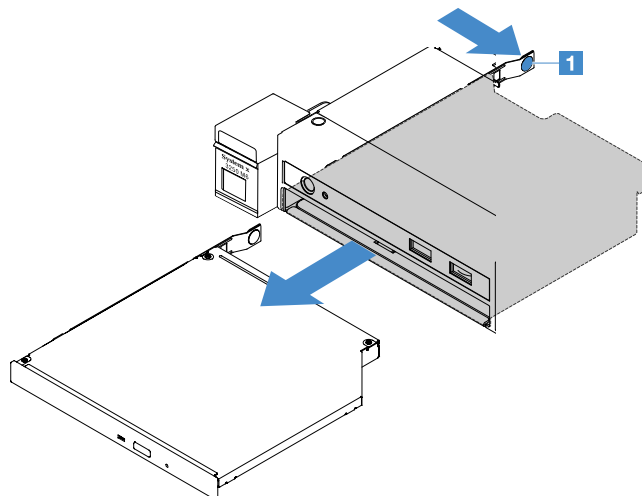
Schritt 4. Drücken Sie den Lösehebel **1** wie dargestellt, halten Sie das optische Laufwerk und schieben Sie es gleichzeitig von der Rückseite aus der Position heraus.

Abbildung 37. Entfernen des optischen Laufwerks

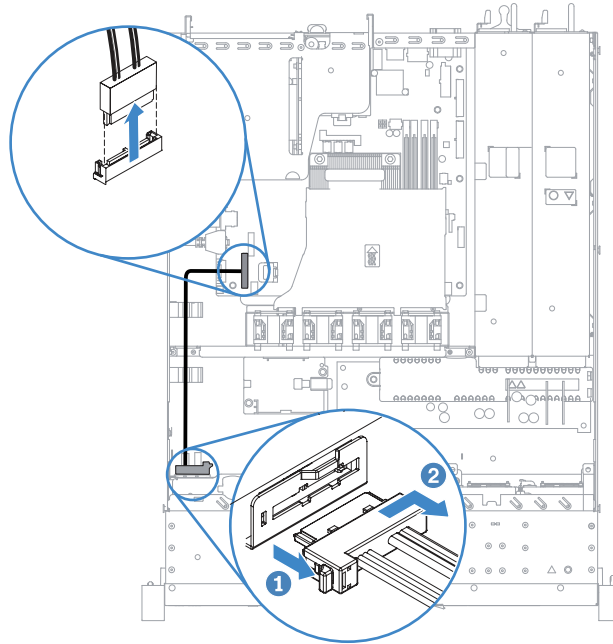
- b. Drücken Sie die Anschlussverriegelung (links vom Kabelanschluss) wie dargestellt, fassen Sie den Kabelanschluss und schieben Sie ihn nach rechts. Entfernen Sie dann das Kabel für das optische Laufwerk aus der Anschlusshalterung am Gehäuse.

Abbildung 38. Kabelabtrennung für optisches Laufwerk

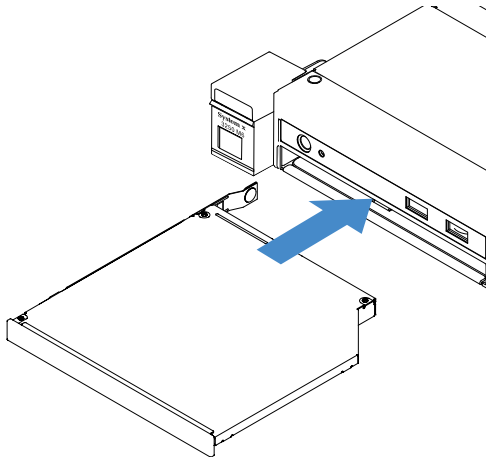
- Schritt 6. Befestigen Sie die Laufwerkhalteklammer, die Sie vom optischen Laufwerk entfernt haben, an der Seite der Abdeckblende des optischen Laufwerks. (siehe „[Optisches Laufwerk installieren](#)“ auf [Seite 123](#)). Schieben Sie dann die Abdeckblende des optischen Laufwerks in die optische Laufwerkposition, bis sie einrastet.

Abbildung 39. Installation der Abdeckblende für optisches Laufwerk

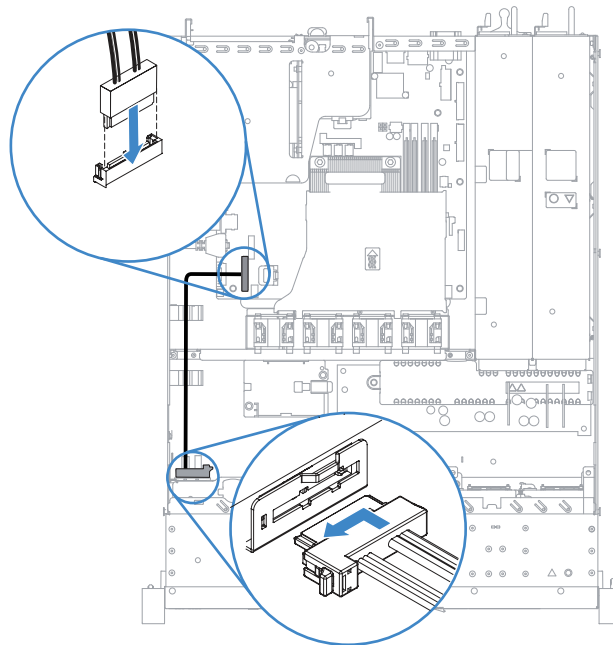
- a. Richten Sie den Kabelanschluss an der Anschlusshalterung am Gehäuse aus und setzen Sie den Kabelanschluss in die Halterung ein. Schieben Sie den Anschluss dann nach links, bis er fest sitzt.
- b. Verbinden Sie das andere Ende des Kabels mit der Systemplatine.

Abbildung 40. Kabelverbindung für optisches Laufwerk

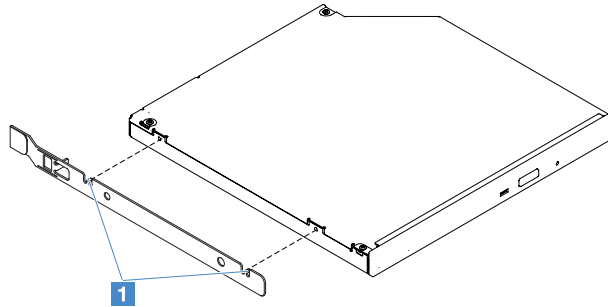
- Schritt 6. Berühren Sie mit der antistatischen Schutzhülle, in der das neue optische Laufwerk enthalten ist, eine unlackierte Metalloberfläche am Server. Entnehmen Sie anschließend das optische Laufwerk aus der Schutzhülle und legen Sie es auf eine antistatische Oberfläche.
- Schritt 7. Befolgen Sie die im Lieferumfang des optischen Laufwerks enthaltenen Anweisungen, um die Brücken und Switches einzustellen.
- Schritt 8. Befestigen Sie die Laufwerkhalteklammer, die Sie von der Abdeckblende für das optische Laufwerk entfernt haben, an der Seite des neuen optischen Laufwerks. Stellen Sie sicher, dass die Ausrichtungsstifte **1** der Halteklammer an den entsprechenden Bohrungen im optischen Laufwerk ausgerichtet sind.

Abbildung 41. Installation der Halteklammer für optisches Laufwerk

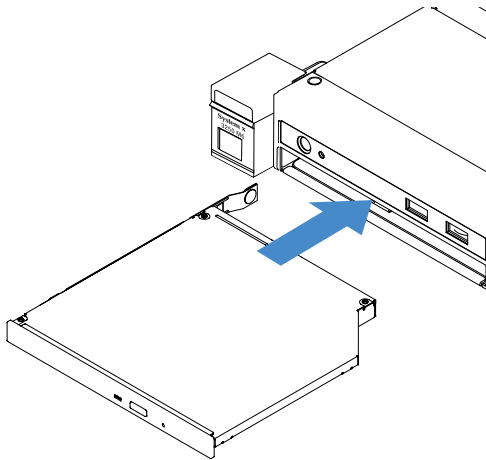
- Schritt 9. Richten Sie das optische Laufwerk an der Laufwerkposition aus. Schieben Sie das optische Laufwerk dann in die Laufwerkposition, bis das optische Laufwerk mit einem Klicken einrastet.

Abbildung 42. Installation des optischen Laufwerks

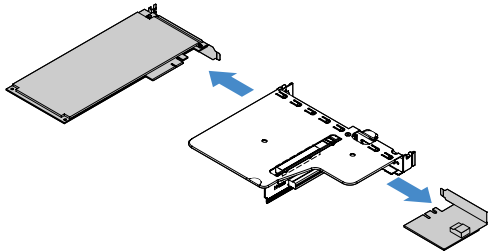
- Schritt 2. Entfernen Sie die Server-Abdeckung. Siehe „[Serverabdeckung entfernen](#)“ auf Seite 103.
- Schritt 3. Entfernen Sie die PCI-Adapterkartenbaugruppe. Siehe „[PCI-Adapterkartenbaugruppe entfernen](#)“ auf Seite 107.
- Schritt 4. Ziehen Sie die Kabel vom Adapter ab.
- Schritt 5. Fassen Sie den Adapter vorsichtig an der Oberkante und ziehen Sie ihn aus der PCI-Adapterkartenbaugruppe.

Abbildung 43. Adapterausbau

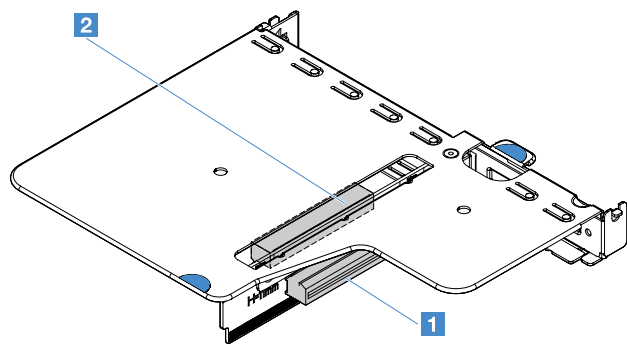
- Prüfen Sie unter der folgenden Adresse, ob der zu installierende Adapter vom Server unterstützt wird: <http://www.lenovo.com/serverproven/>
- Lesen Sie zusätzlich zu den in diesem Abschnitt enthaltenen Anweisungen die Dokumentation, die im Lieferumfang des Adapters enthalten ist, und befolgen Sie die dort beschriebenen Anweisungen.
- Um sicherzustellen, dass die Adapter ordnungsgemäß auf UEFI-basierten Servern arbeiten, vergewissern Sie sich, dass die Firmware des Adapters und die unterstützenden Einheitentreiber auf die neueste Version aktualisiert wurden.
- Die Adaptersteckplätze befinden sich an der PCI-Adapterkartenbaugruppe. Sie müssen zuerst die PCI-Adapterkartenbaugruppe entfernen, um auf die Adaptersteckplätze 1 und 2 zuzugreifen.
 - **1** Für ServeRAID-M1210-SAS/SATA-Controller vorgesehen
 - **2** Unterstützt einen kurzen PCI-Express-Gen3-x8-Adapter in Standardhöhe

Abbildung 44. PCI-Adapterkartenbaugruppe

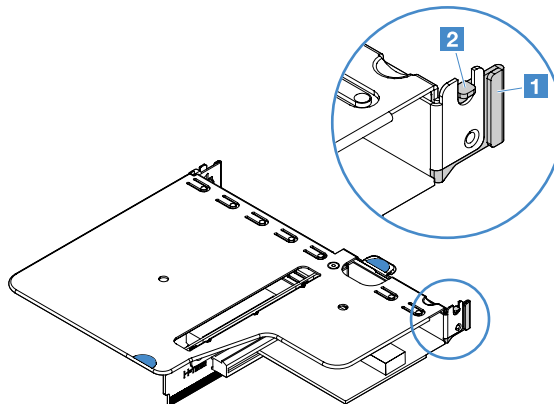
- Schritt 6. Schließen Sie die Kabel an den Adapter an.
- Schritt 7. Positionieren Sie den Adapter neben dem Steckplatz auf der PCI-Adapterkartenbaugruppe. Drücken Sie dann den Adapter fest in die PCI-Adapterkartenbaugruppe. Stellen Sie sicher, dass der Adapter fest auf der PCI-Adapterkartenbaugruppe installiert ist.

Wichtig: Stellen Sie sicher, dass die Lasche **2** an der Gehäusebaugruppe für die PCI-Adapterkarte **1** in der U-förmigen Öffnung an der Adapterhalterung aus Metall sitzt.

Abbildung 45. Installation des Adapters

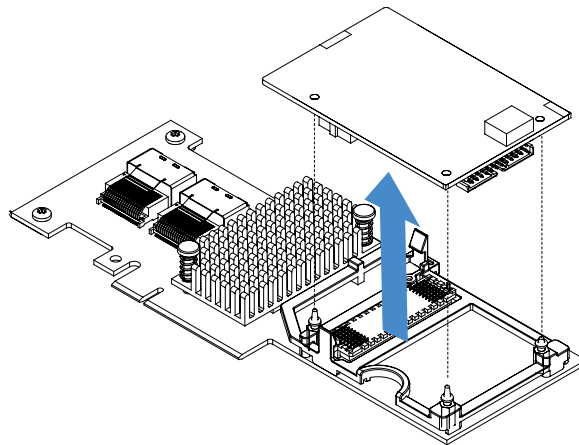
- Schritt 1. Schalten Sie den Server aus. Anschließend ziehen Sie alle externen Kabel ab und entfernen alle Peripheriegeräte.
- Schritt 2. Entfernen Sie die Server-Abdeckung. Siehe „[Serverabdeckung entfernen](#)“ auf Seite 103.
- Schritt 3. Entfernen Sie die PCI-Adapterkartenbaugruppe. Siehe „[PCI-Adapterkartenbaugruppe entfernen](#)“ auf Seite 107.
- Schritt 4. Entfernen Sie den ServeRAID-Adapter. Siehe „[Adapter entfernen](#)“ auf Seite 124.
- Schritt 5. Heben Sie das Speichermodul an und entfernen Sie es aus dem ServeRAID-Adapter.

Abbildung 46. Entfernen des ServeRAID-Adapterspeichermoduls

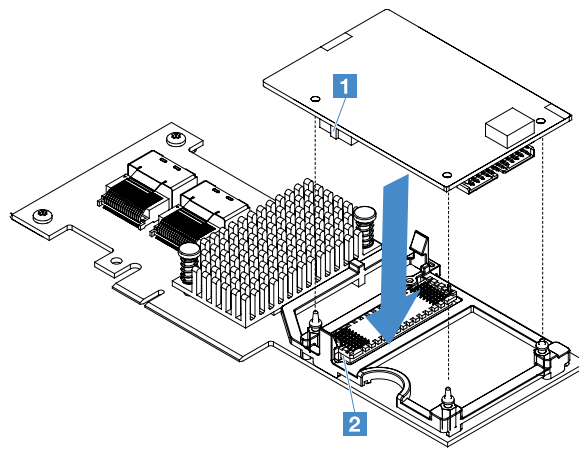
- Schritt 6. Richten Sie den Anschluss für die Verbindung zwischen Platinen **1**, der sich unten am Speichermodul befindet, am Anschluss **2** am ServeRAID-Adapter aus. Stellen Sie sicher, dass die drei Haltestifte am ServeRAID-Adapter an den entsprechenden Öffnungen im Speichermodul ausgerichtet sind. Drücken Sie das Speichermodul vorsichtig auf den ServeRAID-Adapter, bis die beiden Anschlüsse (**1** und **2**) fest verbunden sind.

Abbildung 47. Installation des ServeRAID-Adapterspeichers

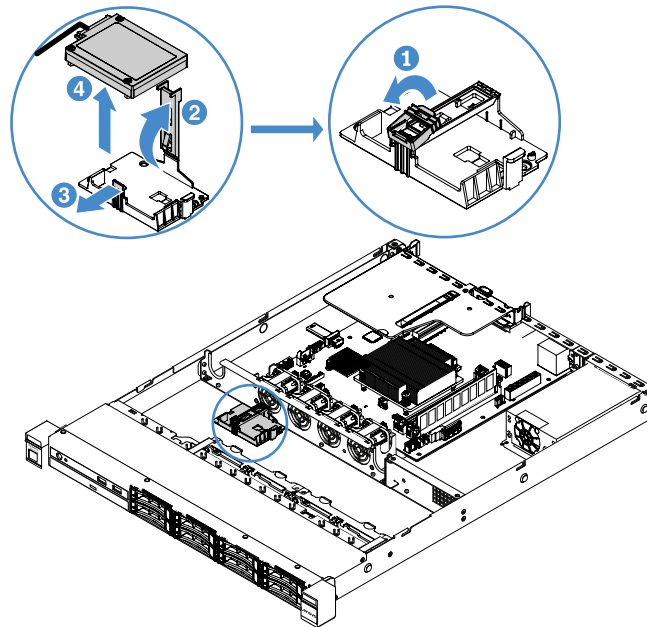
- Schritt 1. Schalten Sie den Server aus. Anschließend ziehen Sie alle externen Kabel ab und entfernen alle Peripheriegeräte.
- Schritt 2. Entfernen Sie die Server-Abdeckung. Siehe „[Serverabdeckung entfernen](#)“ auf Seite 103.
- Schritt 3. Entfernen Sie die RAID-Adapterbatterie oder das Flash-Stromversorgungsmodul.
 - a. Entfernen Sie die Halterung.
 - b. Öffnen Sie die Halteklammern.
 - c. Ziehen Sie den Lösehebel nach außen.

- d. Heben Sie die Batterie oder das Flash-Stromversorgungsmodul an, um die Batterie oder das Flash-Stromversorgungsmodul aus der Halterung zu entfernen.

Abbildung 48. Entfernen der RAID-Adapterbatterie oder des Flash-Stromversorgungsmoduls

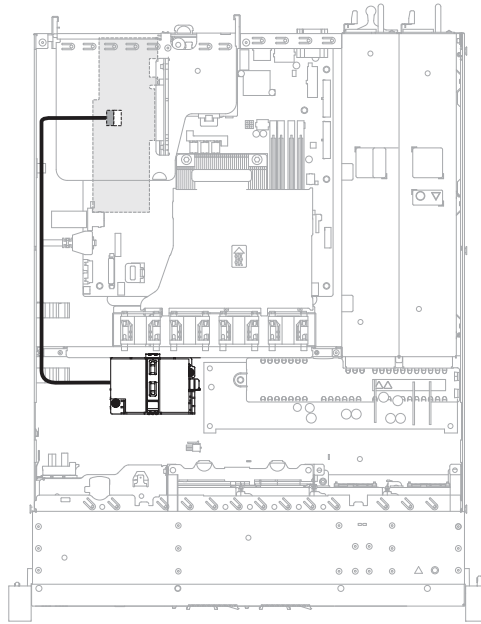
Abbildung 49. Kabelanschluss ab RAID-Adapterbatterie oder Flash-Stromversorgungsmodul

Achtung: Vergewissern Sie sich, dass das Kabel nicht eingeklemmt wird und keine Anschlüsse abdeckt und dass keine Komponenten auf der Systemplatine blockiert werden.

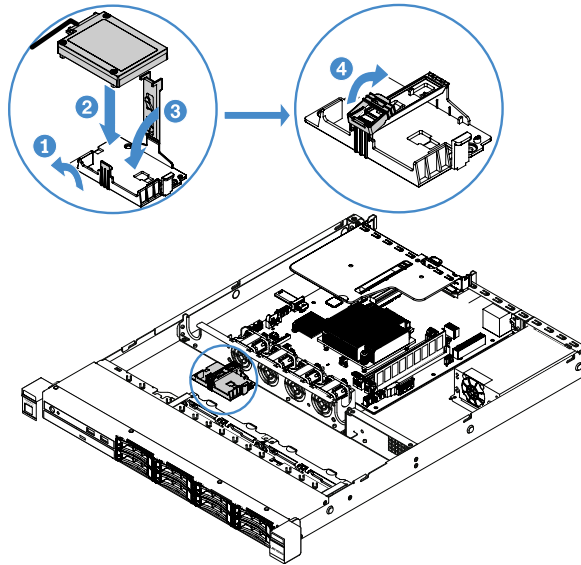
- Schritt 6. Schließen Sie das andere Ende des Kabels an die Batterie bzw. das Flashstromversorgungsmodul an. Entfernen Sie dann die Halterung und öffnen Sie die Halteklammer der Batterie- oder Modulhalterung.
- Schritt 7. Installieren Sie die Batterie bzw. das Flashstromversorgungsmodul.
- a. Ziehen Sie den Lösehebel nach außen.
 - b. Setzen Sie die Batterie bzw. das Flash-Stromversorgungsmodul in die Halterung ein und stellen Sie sicher, dass die Batterie bzw. das Flash-Stromversorgungsmodul in der Halterung einrastet.
 - c. Drücken Sie die Halteklammer nach unten, bis sie einrastet, um die Batterie bzw. das Flash-Stromversorgungsmodul sicher zu befestigen.
 - d. Installieren Sie die Halterung.

Abbildung 50. Installation des Akkus oder des Flash-Stromversorgungsmoduls für RAID-Adapter

Anmerkung: Die Positionierung der fernen Batterie bzw. des fernen Flash-Stromversorgungsmoduls hängt vom Typ der von Ihnen installierten Batterien oder Flash-Stromversorgungsmodule ab.

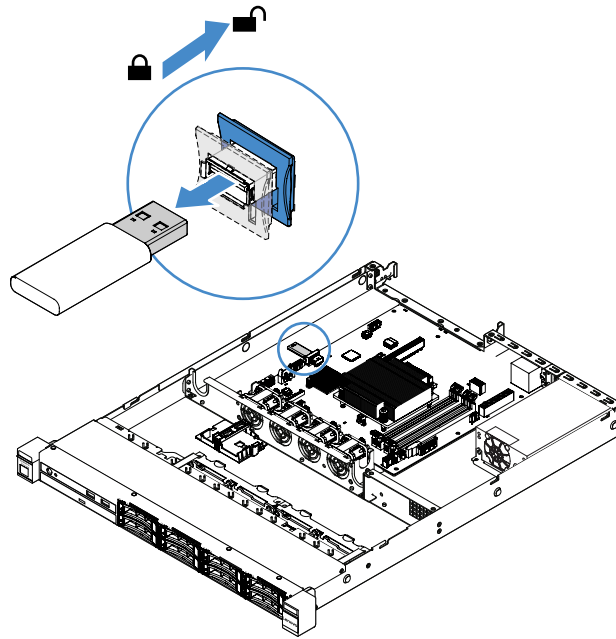
- Schritt 1. Schalten Sie den Server aus. Anschließend ziehen Sie alle externen Kabel ab und entfernen alle Peripheriegeräte.
- Schritt 2. Entfernen Sie die Server-Abdeckung. Siehe „[Serverabdeckung entfernen](#)“ auf Seite 103.
- Schritt 3. Entfernen Sie die Luftführung. Informationen dazu finden Sie im Abschnitt „[Luftführung entfernen](#)“ auf Seite 104.
- Schritt 4. Entfernen Sie die PCI-Adapterkartenbaugruppe. Siehe „[PCI-Adapterkartenbaugruppe entfernen](#)“ auf Seite 107.
- Schritt 5. Suchen Sie den Anschluss für die integrierte USB-Hypervisor-Flash-Einheit auf der Systemplatine. (siehe „[Anschlüsse auf der Systemplatine](#)“ auf Seite 21).
- Schritt 6. Schieben Sie die Verriegelung des Anschlusses für die Flash-Einheit in die entriegelte Position und ziehen Sie die USB-Flash-Einheit aus dem Anschluss heraus.

Abbildung 51. Entfernen der integrierten USB-Hypervisor-Flash-Einheit

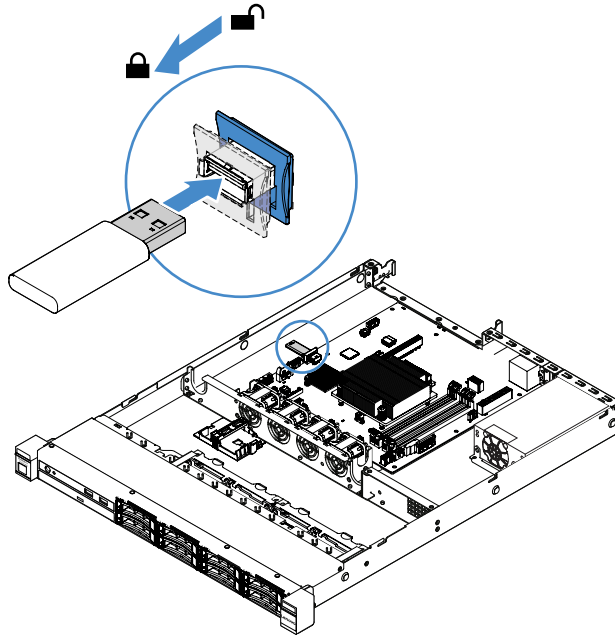
- Schritt 1. Schalten Sie den Server aus. Anschließend ziehen Sie alle externen Kabel ab und entfernen alle Peripheriegeräte.
- Schritt 2. Entfernen Sie die Server-Abdeckung. Siehe [„Serverabdeckung entfernen“](#) auf Seite 103.
- Schritt 3. Entfernen Sie die Luftführung. Informationen dazu finden Sie im Abschnitt [„Luftführung entfernen“](#) auf Seite 104.
- Schritt 4. Entfernen Sie die PCI-Adapterkartenbaugruppe. Siehe [„PCI-Adapterkartenbaugruppe entfernen“](#) auf Seite 107.
- Schritt 5. Suchen Sie den Anschluss für die integrierte USB-Hypervisor-Flash-Einheit auf der Systemplatine. (siehe [„Anschlüsse auf der Systemplatine“](#) auf Seite 21).
- Schritt 6. Richten Sie die USB-Flash-Einheit am Anschluss auf der Systemplatine aus und drücken Sie sie in den Anschluss, bis sie fest sitzt. Schieben Sie dann die Verriegelung des Anschlusses für die Flash-Einheit in die gesperrte Position.

Abbildung 52. Installation der integrierten USB-Hypervisor-Flash-Einheit

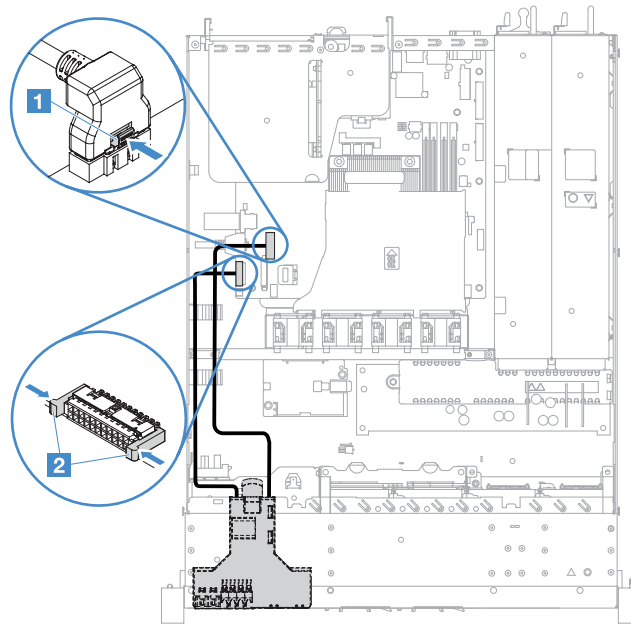
- Um den USB-Kabelabschluss zu entriegeln, drücken Sie auf den Entriegelungshebel **1** oben auf dem USB-Kabelanschluss. Anschließend ziehen Sie den USB-Kabelanschluss heraus und lösen ihn aus dem USB-Anschluss auf der Systemplatine.
- Um den Kabelanschluss der Bedienerinformationsanzeige zu entriegeln, müssen Sie auf die Entriegelungshebel **2** auf beiden Seiten des Kabelanschlusses drücken. Anschließend ziehen Sie den Kabelanschluss aus dem Anschluss der Bedienerinformationsanzeige an der Systemplatine heraus.

Abbildung 53. Abziehen des USB-Kabels und des Kabels der Bedienerinformationsanzeige

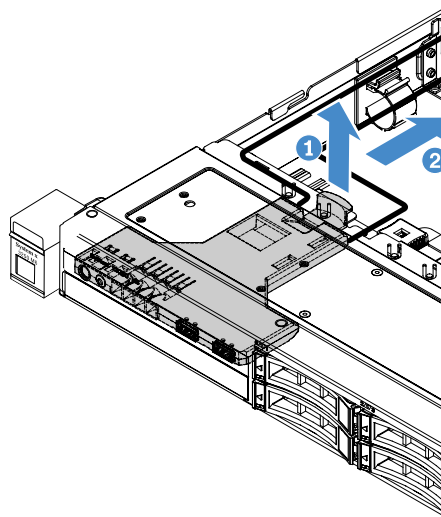
Schritt 4. Stellen Sie fest, wo sich der Lösehebel hinten an der E/A-Baugruppe an der Vorderseite befindet. Heben Sie dann den Hebel hoch und ziehen Sie die E/A-Baugruppe an der Vorderseite vorsichtig heraus.

Abbildung 54. Entfernen der E/A-Baugruppe an der Vorderseite
