Installations- und Servicehandbuch zu Lenovo System x3250 M6

Maschinentypen: 3633 und 3943

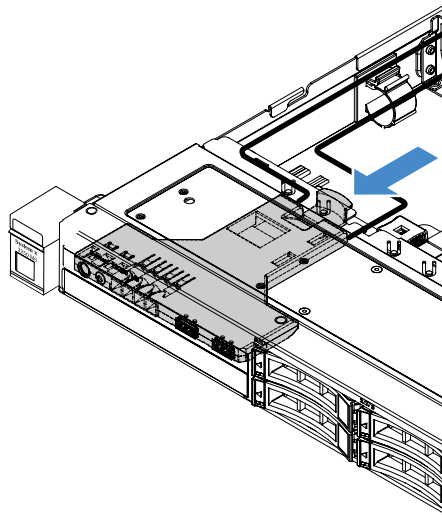
Schritt 1. Drücken Sie die E/A-Baugruppe an der Vorderseite wie in der folgenden Abbildung dargestellt vorsichtig in den Server, bis die E/A-Baugruppe an der Vorderseite hörbar einrastet.

Abbildung 55. Installation der E/A-Baugruppe an der Vorderseite

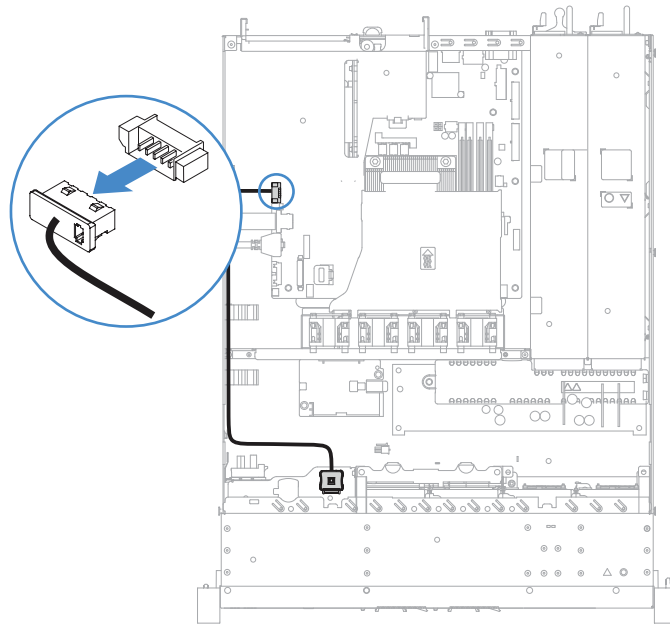
Abbildung 56. Kabelabtrennung beim Erweiterungssatz für die Betriebstemperatur für 2,5-Zoll-Laufwerksmodelle

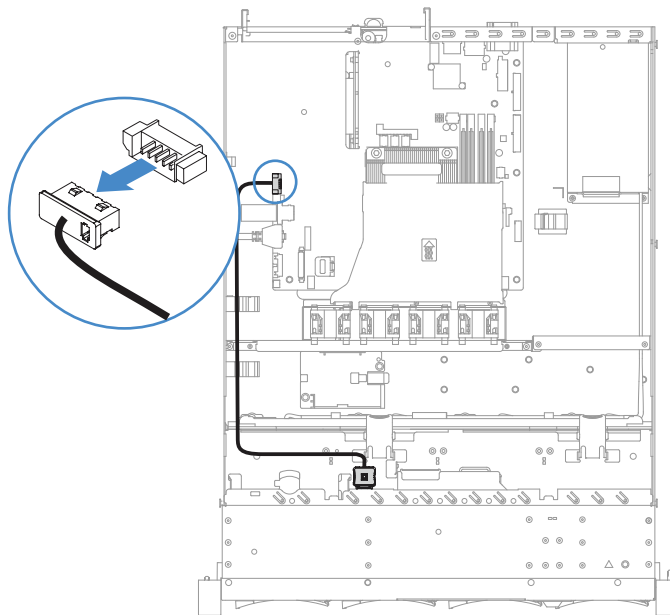
Abbildung 57. Kabelabtrennung beim Erweiterungssatz für die Betriebstemperatur für 3,5-Zoll-Laufwerksmodelle

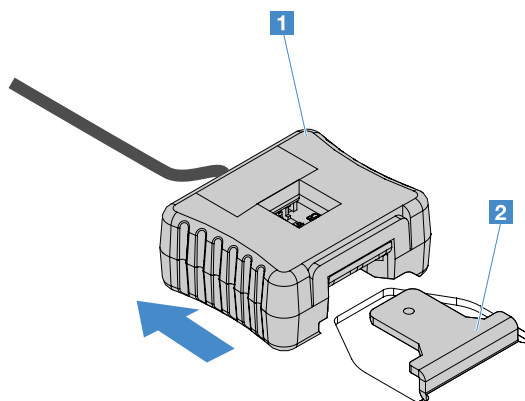
Schritt 5. Lösen Sie den Erweiterungssatz für die Betriebstemperatur **1** aus dem Steckplatz **2** auf der Festplattenlaufwerkhalterung.

Abbildung 58. Entfernen des Erweiterungssatzes für die Betriebstemperatur

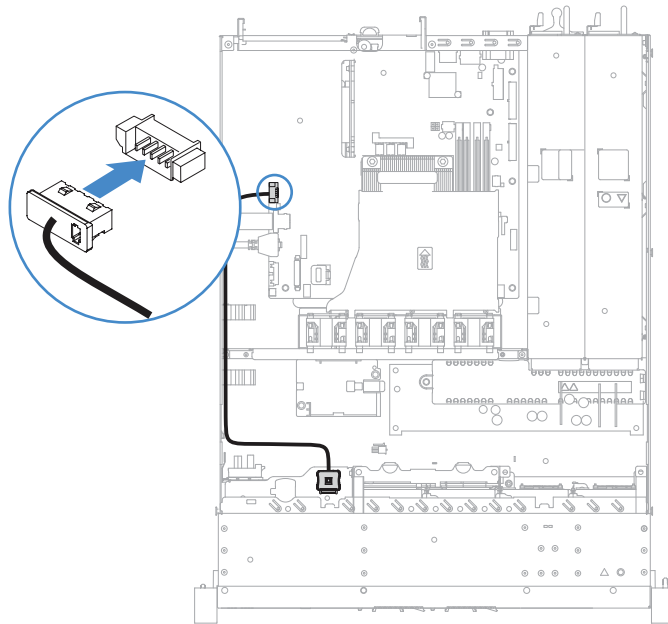
Abbildung 59. Kabelverbindung beim Erweiterungssatz für die Betriebstemperatur für 2,5-Zoll-Laufwerksmodelle

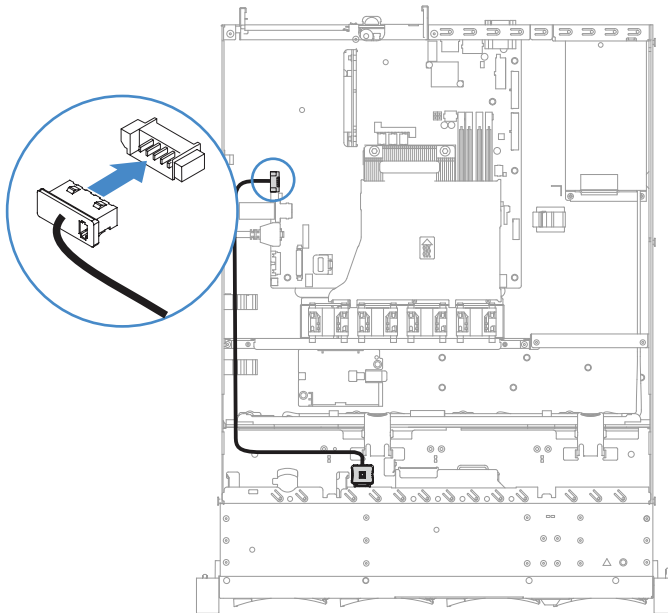
Abbildung 60. Kabelverbindung beim Erweiterungssatz für die Betriebstemperatur für 3,5-Zoll-Laufwerksmodelle

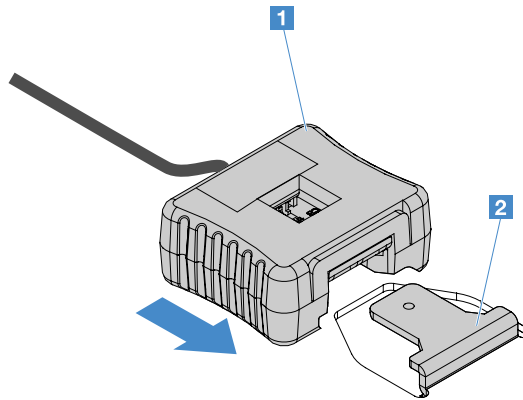
- Schritt 6. Schieben Sie den Erweiterungssatz für die Betriebstemperatur **1** in den Steckplatz **2** auf der Halterung des Festplattenlaufwerks, bis der Erweiterungssatz für die Betriebstemperatur mit einem deutlich hörbaren Klicken einrastet.

Abbildung 61. Installation des Erweiterungssatzes für die Betriebstemperatur

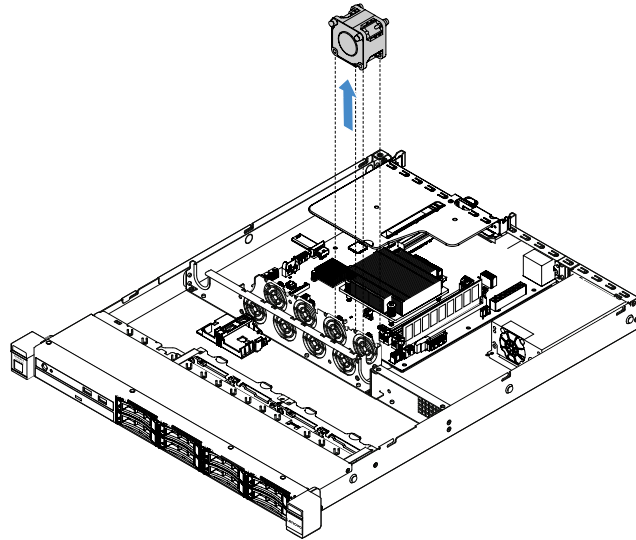
- Schritt 6. Fassen Sie den oberen Teil des Lüfters mit Daumen und Zeigefinger und heben Sie den Lüfter aus dem Server heraus.

Abbildung 62. Entfernen des Systemlüfters

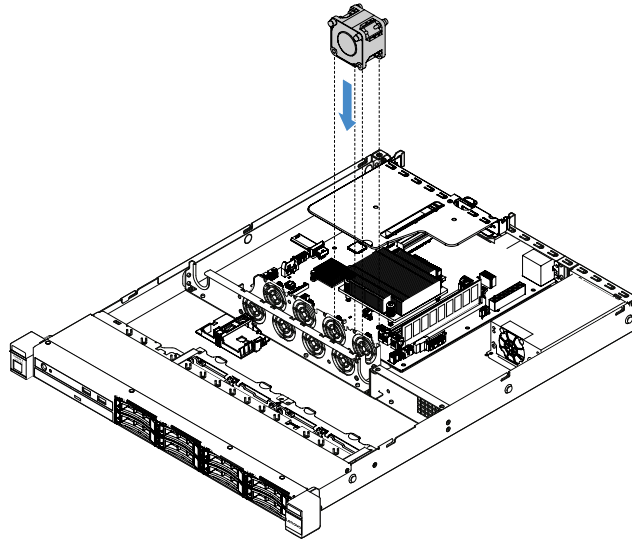
- Schritt 5. Setzen Sie den Lüfter in die Halterung ein. Führen Sie dann das Lüfterkabel in die Lüfterkabelöffnung in der Lüfterhalterung. Stellen Sie sicher, dass alle grauen weichen Laschen des Lüfters vollständig in ihrem jeweiligen Platz in der Lüfterhalterung sitzen.

Abbildung 63. Installation des Systemlüfters

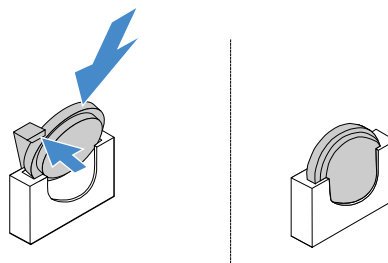
Schritt 1. Setzen Sie die neue Knopfzellenbatterie ein. Stellen Sie sicher, dass der Bügel der Knopfzellenbatterie die Batterie ordnungsgemäß sichert.

Abbildung 65. Installation einer Knopfzellenbatterie

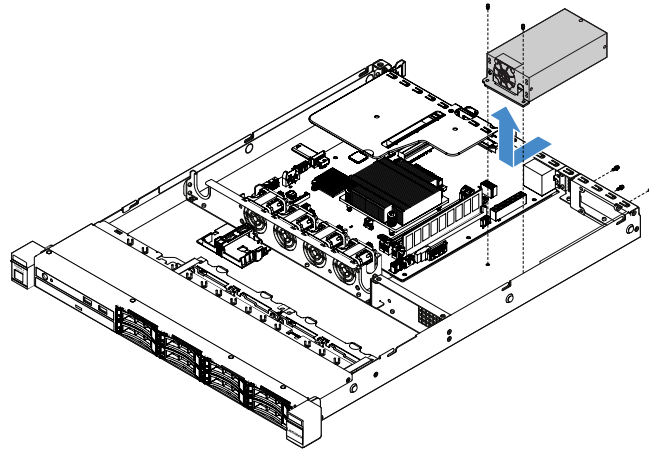
- Schritt 4. Entfernen Sie das fest installierte Netzteil.
 - a. Entfernen Sie die Schrauben, mit denen das Netzteil an der Rückseite des Gehäuses befestigt ist.
 - b. Drücken Sie das Netzteil in Richtung Vorderseite des Servers, bis das Netzteil sich aus dem Gehäuse löst.
 - c. Nehmen Sie das Netzteil aus dem Gehäuse heraus.

Abbildung 66. Entfernen des fest installierten Netzteils

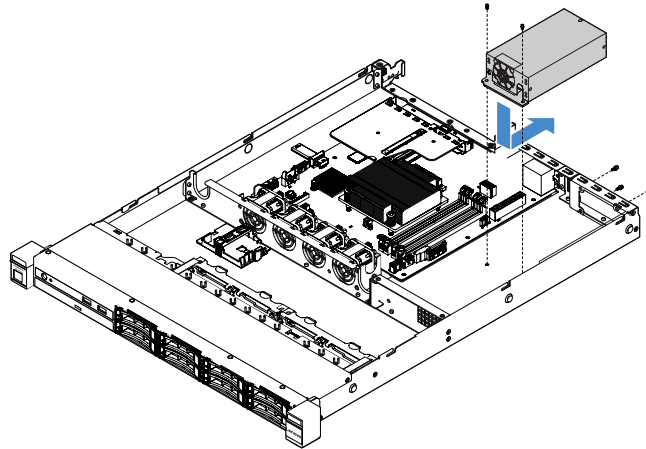
- a. Positionieren Sie das Netzteil auf dem Gehäuse.
- b. Drücken Sie das Netzteil in Richtung Rückseite des Servers, bis das Netzteil im Gehäuse einrastet.
- c. Befestigen Sie das Netzteil mit den Schrauben am Gehäuse.

Abbildung 67. Installation des fest installierten Netzteils

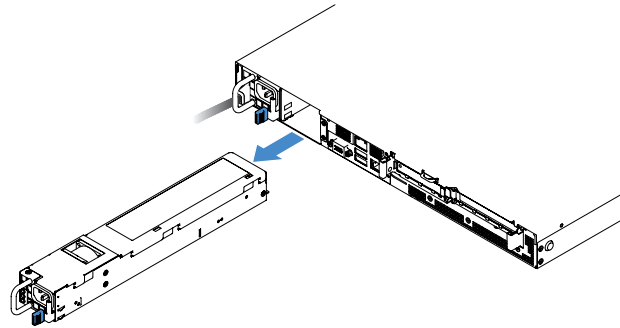
Schritt 3. Drücken Sie den Lösehebel in Richtung Griff und ziehen Sie gleichzeitig vorsichtig am Griff, um das Hot-Swap-Netzteil aus dem Gehäuse zu ziehen.

Abbildung 69. Entfernen des Hot-Swap-Netzteils

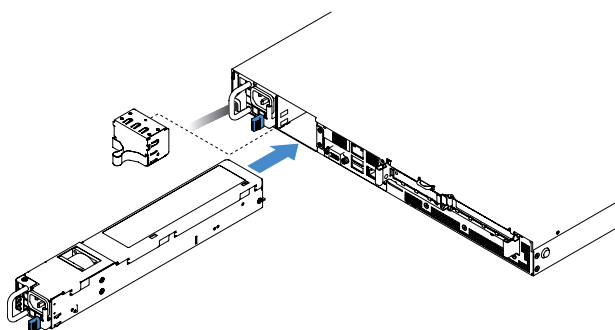
Schritt 1. Entfernen Sie die Netzteilabdeckblende. Schieben Sie dann das Hot-Swap-Netzteil in die Position, bis der Entriegelungshebel einrastet.

Wichtig: Um eine ordnungsgemäße Kühlung im normalen Serverbetrieb sicherzustellen, müssen beide Netzteilpositionen belegt sein. Dies bedeutet, dass jede Position über ein installiertes Netzteil verfügen muss oder an einer Position ein Netzteil und an der anderen Netzteilabdeckblende installiert ist.

Abbildung 71. Installation des Hot-Swap-Netzteils

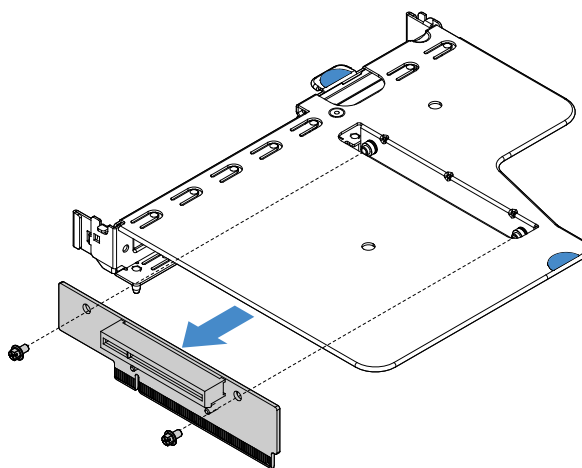
Schritt 4. Entfernen Sie die Schrauben, mit denen die PCI-Adapterkarte an der Adapterkartenhalterung befestigt ist. Entfernen Sie dann die PCI-Adapterkarte.

Abbildung 72. Entfernen der PCI-Adapterkarte

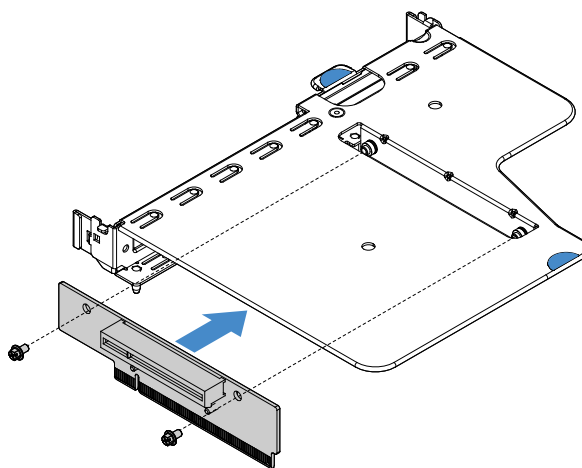
Schritt 1. Richten Sie die Öffnungen in der PCI-Adapterkarte an den Bohrungen in der Adapterkartenhalterung aus. Bringen Sie dann die Schrauben an, um die PCI-Adapterkarte an der Adapterkartenhalterung zu befestigen.

Abbildung 73. Installation der PCI-Adapterkartenhalterung

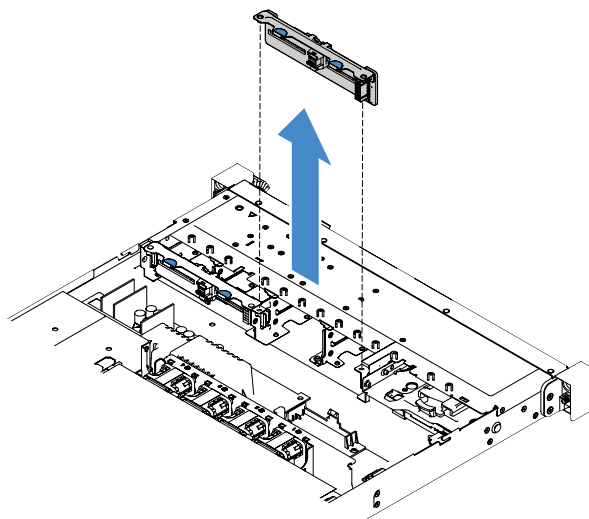
- Schritt 1. Schalten Sie den Server aus. Anschließend ziehen Sie alle externen Kabel ab und entfernen alle Peripheriegeräte.
- Schritt 2. Entfernen Sie die Server-Abdeckung. (siehe „[Serverabdeckung entfernen](#)“ auf Seite 103).
- Schritt 3. Ziehen Sie die Festplattenlaufwerke oder Abdeckblenden aus dem Server. (siehe „[Hot-Swap-Festplattenlaufwerk entfernen](#)“ auf Seite 115).
- Schritt 4. Ziehen Sie alle Kabel von der Rückwandplatine für Festplattenlaufwerke ab.
- Schritt 5. Heben Sie die blauen Laschen auf der Rückwandplatine an und entfernen Sie die Rückwandplatine aus dem Gehäuse.

Abbildung 74. Entfernen der Rückwandplatine für 2,5-Zoll-Hot-Swap-Festplattenlaufwerke

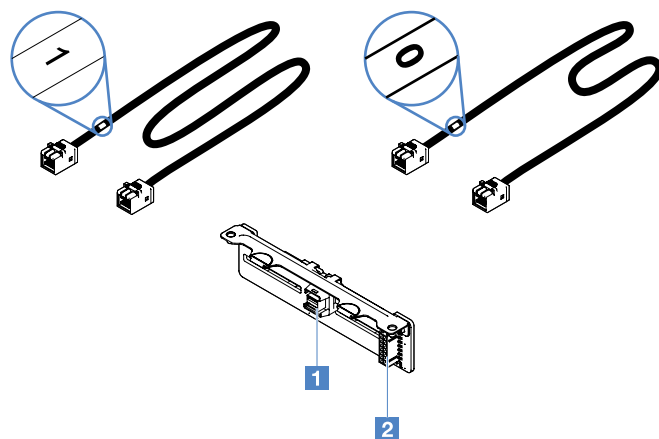
In der folgenden Abbildung ist der Inhalt des zweiten Upgrade-Kits für eine Rückwandplatine für 2,5-Zoll-Festplattenlaufwerke dargestellt:

Abbildung 75. Das zweite Upgrade-Kit für eine Rückwandplatine für 2,5-Zoll-Festplattenlaufwerke

1 Mini-SAS-Signalkabelanschluss

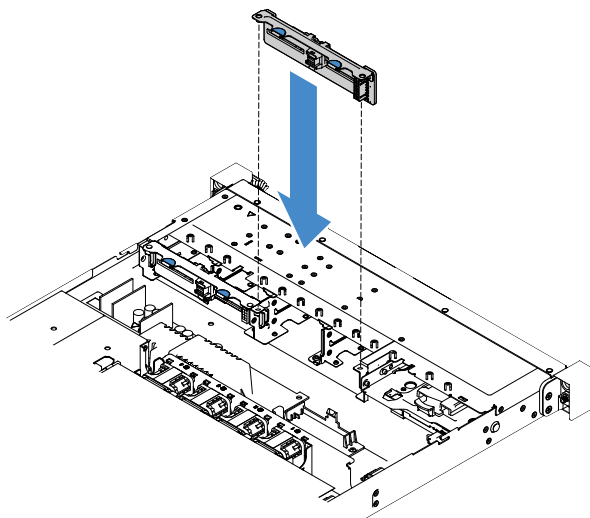
Schritt 1. Richten Sie die Rückwandplatine an den Ausrichtungsöffnungen für die Rückwandplatine im Gehäuse aus. Senken Sie die Rückwandplatine für Festplattenlaufwerke dann vorsichtig ab, bis sie ordnungsgemäß im Gehäuse eingesetzt ist.

Abbildung 76. Installation der Rückwandplatine für 2,5-Zoll-Hot-Swap-Festplattenlaufwerke

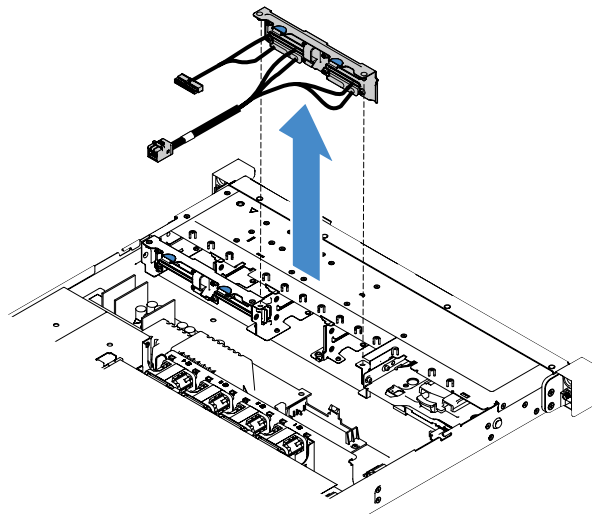
- Schritt 1. Schalten Sie den Server aus. Anschließend ziehen Sie alle externen Kabel ab und entfernen alle Peripheriegeräte.
- Schritt 2. Entfernen Sie die Server-Abdeckung. (siehe „Serverabdeckung entfernen“ auf Seite 103).
- Schritt 3. Entfernen Sie die PCI-Adapterkartenbaugruppe, sofern sie vorhanden ist. Siehe „PCI-Adapterkartenbaugruppe entfernen“ auf Seite 107.
- Schritt 4. Ziehen Sie die Kabel am RAID-Adapter oder an der Systemplatine ab. (siehe „Interne Kabelführung“ auf Seite 172). Entfernen Sie dann die entsprechenden Kabel von den Kabelklemmen.
- Schritt 5. Entfernen Sie die installierten Festplattenlaufwerke oder Abdeckblenden aus den Laufwerkpositionen. Siehe „Simple-Swap-Festplattenlaufwerk entfernen“ auf Seite 118.
- Schritt 6. Greifen Sie die blauen Laschen auf der Rückwandbaugruppe an und heben Sie die Rückwandbaugruppe aus dem Gehäuse.

Abbildung 77. Entfernen der Rückwandbaugruppe für 2,5-Zoll-Simple-Swap-Festplattenlaufwerke

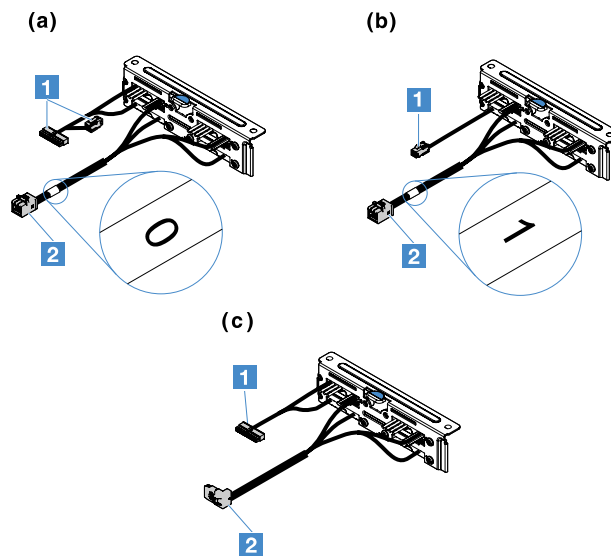
Es gibt drei verschiedene Typen von Rückwandbaugruppen für 2,5-Zoll-Simple-Swap-Festplattenlaufwerke. In den folgenden Abbildungen stehen Typ a und b für Servermodelle mit RAID-Adaptoren und Typ c stellt Servermodelle mit integrierter Software-RAID-Konfiguration dar.

Abbildung 78. Rückwandbaugruppen für 2,5-Zoll-Simple-Swap-Festplattenlaufwerke

1 Netzteilanschluss

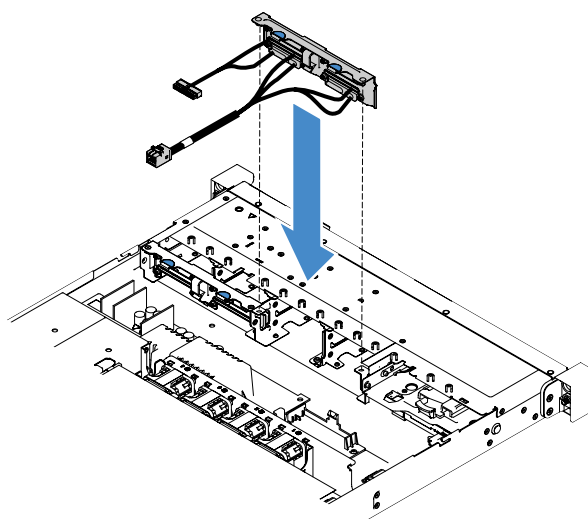
Schritt 1. Richten Sie die Rückwandbaugruppe an den Ausrichtungssteckplätzen am Gehäuse aus. Senken Sie dann die Rückwandbaugruppe vorsichtig ins Gehäuse ab, bis sie richtig eingesetzt ist.

Abbildung 79. Installation der Rückwandbaugruppe für 2,5-Zoll-Simple-Swap-Festplattenlaufwerke

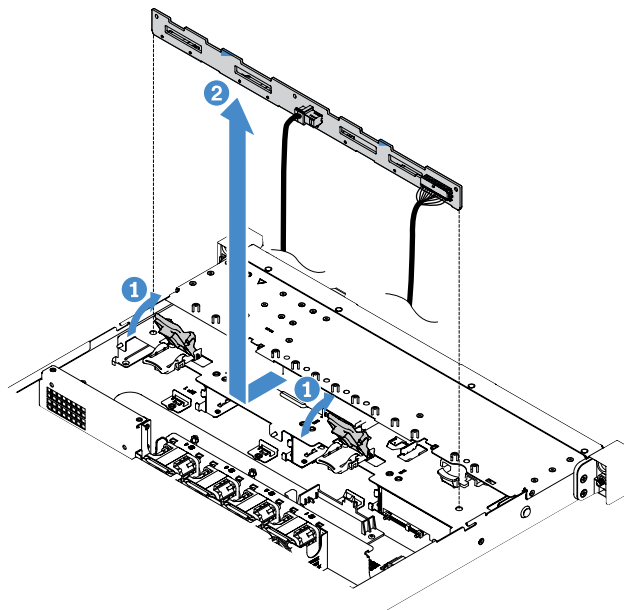
Schritt 5. Kippen Sie die Verriegelungen am Gehäuse wie in der folgenden Abbildung dargestellt. Ziehen Sie die Rückwandplattenbaugruppe dann vorsichtig nach oben und heben Sie sie aus dem Gehäuse.

Abbildung 80. Entfernen der Rückwandplatine für 3,5-Zoll-Hot-Swap-Festplattenlaufwerke

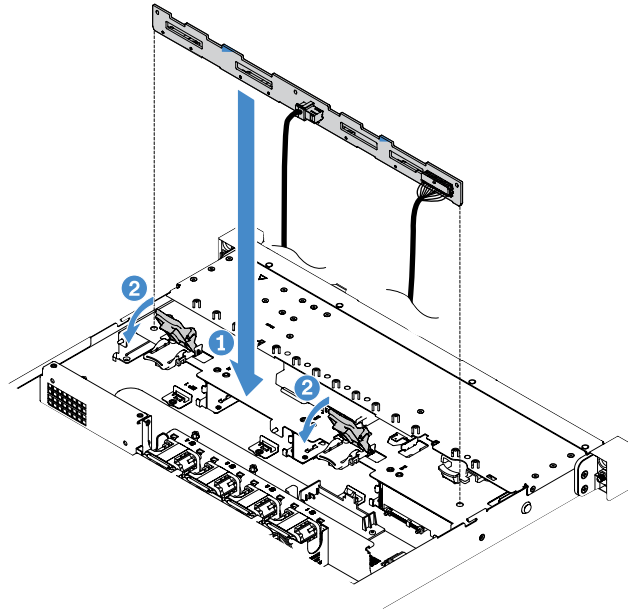
Schritt 2. Senken Sie die Rückwandplattenbaugruppe vorsichtig in die Ausrichtungssteckplätze im Gehäuse ab. Schließen Sie dann die Verriegelungen, um die Rückwandplatine am Gehäuse zu befestigen.

Abbildung 81. Installation der Rückwandplatine für 3,5-Zoll-Hot-Swap-Festplattenlaufwerke

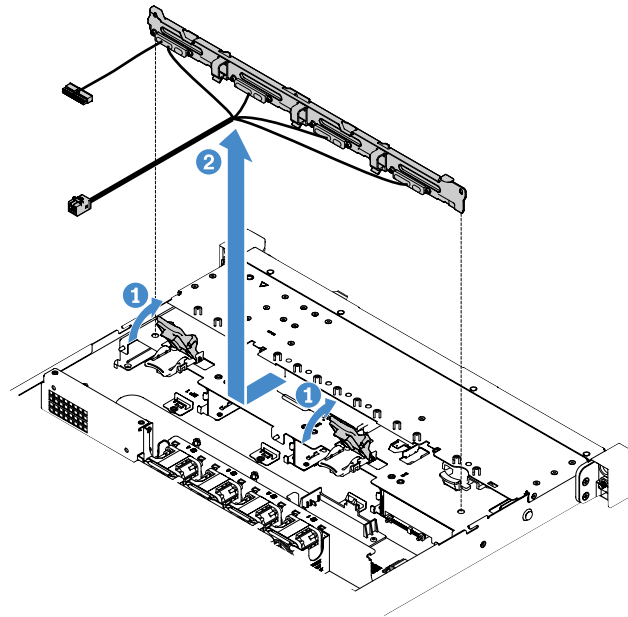
- Schritt 3. Entfernen Sie die PCI-Adapterkartenbaugruppe, sofern sie vorhanden ist. Siehe „[PCI-Adapterkartenbaugruppe entfernen](#)“ auf Seite 107.
- Schritt 4. Ziehen Sie die Kabel am RAID-Adapter oder an der Systemplatine ab. (siehe „[Interne Kabelführung](#)“ auf Seite 172). Entfernen Sie dann die entsprechenden Kabel von den Kabelklemmen.
- Schritt 5. Entfernen Sie die installierten Festplattenlaufwerke oder Abdeckblenden aus den Laufwerkpositionen. (siehe „[Simple-Swap-Festplattenlaufwerk entfernen](#)“ auf Seite 118).
- Schritt 6. Klappen Sie die Verriegelungen am Gehäuse nach oben. Ziehen Sie die Rückwandbaugruppe dann vorsichtig nach oben und heben Sie sie aus dem Gehäuse.

Abbildung 82. Entfernen der Rückwandbaugruppe für 3,5-Zoll-Simple-Swap-Festplattenlaufwerke

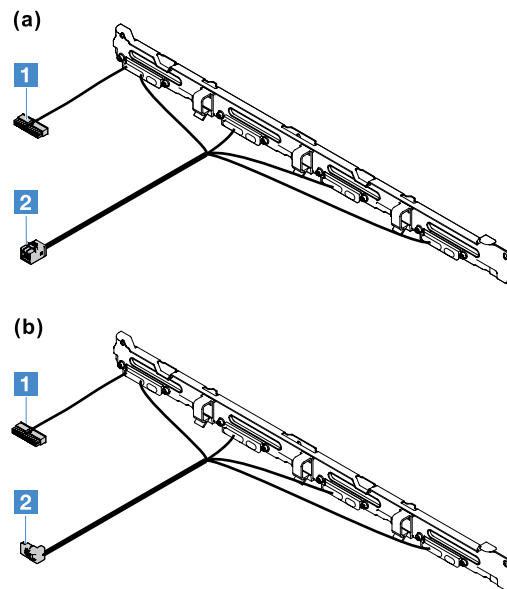
Es gibt zwei verschiedene Typen von Rückwandbaugruppen für 3,5-Zoll-Simple-Swap-Festplattenlaufwerke. In der folgenden Abbildung steht Typ b für Servermodelle mit integrierter Software-RAID-Konfiguration.

Abbildung 83. Rückwandbaugruppen für 3,5-Zoll-Simple-Swap-Festplattenlaufwerke

1 Netzteilanschluss

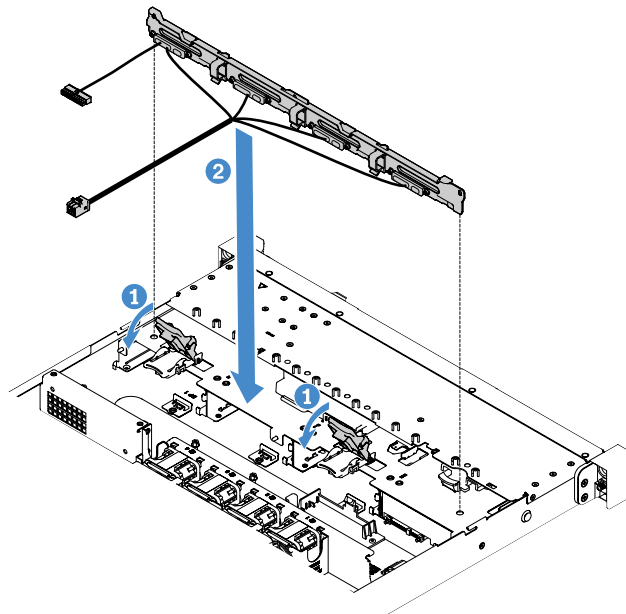
Schritt 1. Senken Sie die Rückwandbaugruppe vorsichtig in die Ausrichtungssteckplätze im Gehäuse ab. Schließen Sie dann die Verriegelungen, um die Rückwandbaugruppe am Gehäuse zu befestigen.

Abbildung 84. Installation der Rückwandbaugruppe für 3,5-Zoll-Simple-Swap-Festplattenlaufwerke

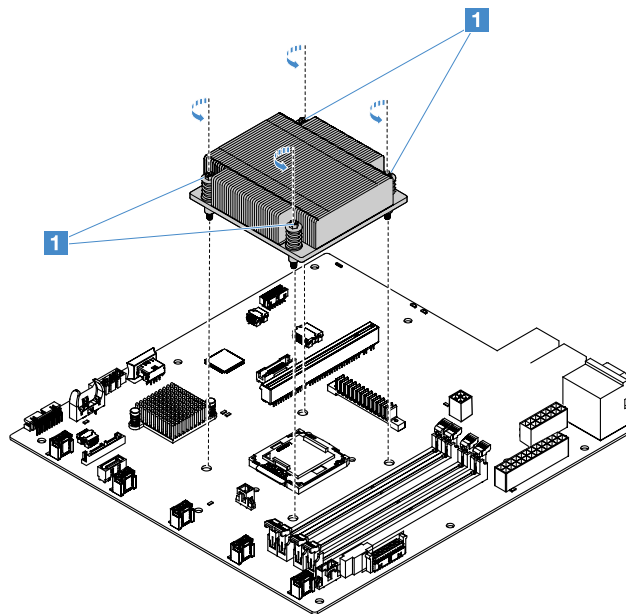
mit einem Schraubendreher, indem Sie die Schrauben drehen, bis sie lose sind.
- b. Wechseln Sie zwischen den Schrauben ab, um die Versiegelung mit dem Mikroprozessor zu durchbrechen.
- c. Drehen Sie den Kühlkörper vorsichtig, um ihn aus dem Mikroprozessor freizugeben, und heben Sie dann den Kühlkörper von der Systemplatine.

Abbildung 85. Entfernen des Kühlkörpers

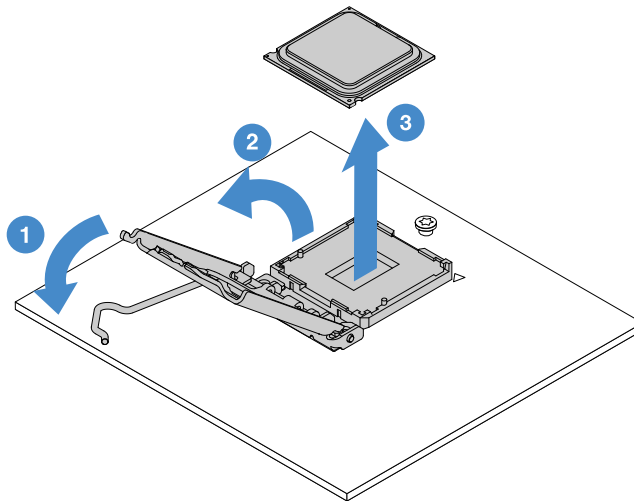
- a. Lösen Sie die Sicherung des Mikroprozessors, indem Sie den Griff leicht herunterdrücken und ihn dann nach außen schieben.
- b. Öffnen Sie den Halterahmen des Mikroprozessors. Halten Sie den Halterahmen in der geöffneten Position.
- c. Fassen Sie den Mikroprozessor an den Kanten und heben Sie ihn gerade nach oben aus dem Stecksocket.

Abbildung 86. Entfernen des Mikroprozessors

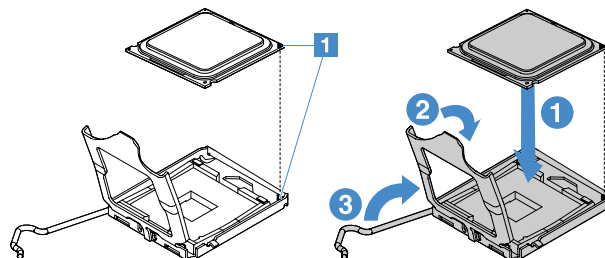
- a. Richten Sie den Mikroprozessor am Stecksockel aus (beachten Sie dabei die Ausrichtungsmarkierungen **1** und die Position der Aussparungen). Setzen Sie dann den Mikroprozessor vorsichtig in den Stecksockel ein.
- b. Schließen Sie den Halterungsrahmen für den Mikroprozessor.
- c. Schließen Sie den Entriegelungshebel für den Mikroprozessor, indem Sie den Griff wieder einrasten.

Abbildung 87. Mikroprozessor einsetzen

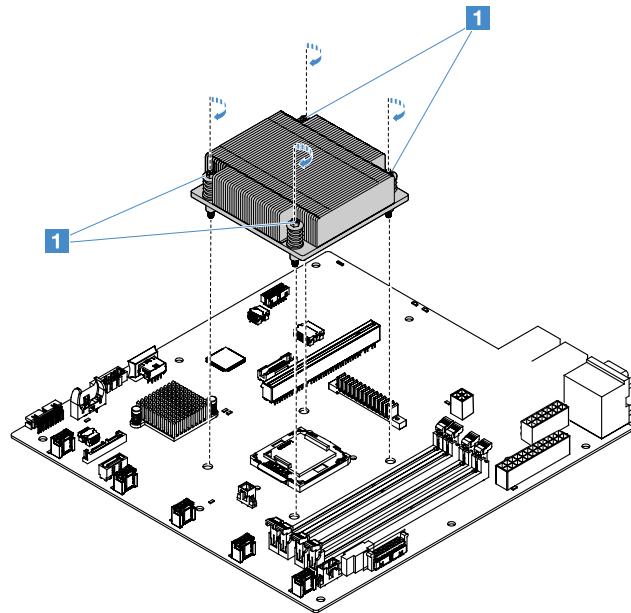
- a. Richten Sie den Kühlkörper so aus, dass die Pfeile auf dem Etikett in Richtung der DIMMs weisen. Positionieren Sie anschließend den Kühlkörper so auf dem Mikroprozessor, dass die Seite mit der Wärmeleitpaste nach unten zeigt.
- b. Richten Sie die Schrauben am Kühlkörper an den Schraubblöchern in der Systemplatine aus.
- c. Ziehen Sie die Schrauben **1** mit einem Schraubendreher an und wechseln Sie dabei zwischen den Schrauben ab, bis sie fest sitzen. Jede Schraube sollte möglichst jeweils um zwei Drehungen eingeschraubt werden. Wiederholen Sie dies, bis die Schrauben fest sitzen.

Achtung: Wenn die beiden Schrauben nahe der Rückseite des Servers angezogen werden, sind die Schraubenköpfe nicht auf einer Ebene mit der Oberfläche des Kühlkörpers. Überdrehen Sie die Schrauben nicht durch übermäßige Kraftanwendung.

Abbildung 88. Installation des Kühlkörpers

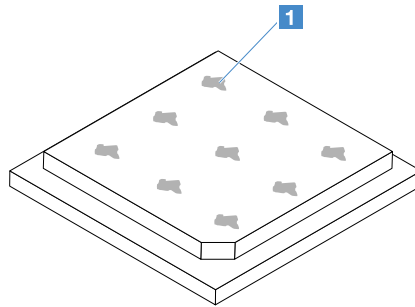
auf den Mikroprozessor oder am Boden des Kühlkörpers auf. Die äußeren Tropfen müssen im Abstand von ungefähr 5 mm zur Kante des Mikroprozessors verteilt werden. Dadurch wird eine gleichmäßige Verteilung der Paste sichergestellt.

Abbildung 89. Wärmeleitpaste auf dem Mikroprozessor

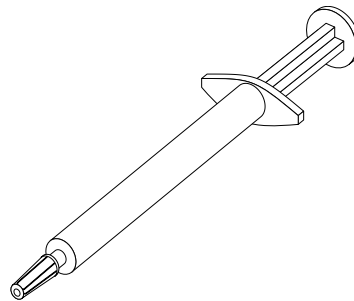
Abbildung 90. Spritze mit Wärmeleitpaste

Anmerkung: 0,01 ml entspricht einer Markierung auf der Spritze. Wenn die Wärmeleitpaste ordnungsgemäß aufgetragen wird, verbleibt etwa die Hälfte (0,22 ml) der Paste in der Spritze.

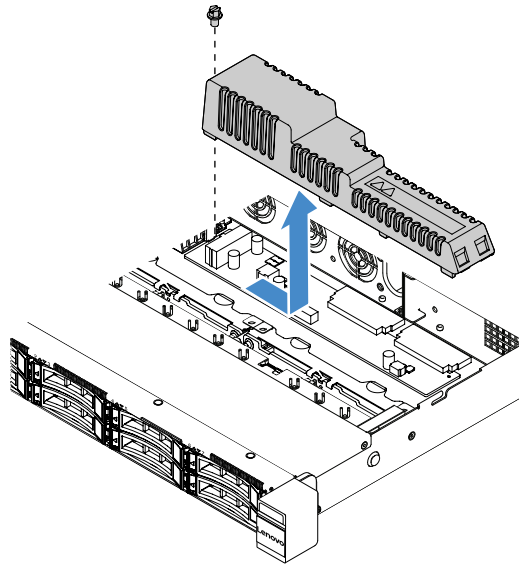
Schritt 4. Entfernen Sie die Schraube von der Abdeckung der Stromversorgungsplatine. Heben Sie dann die Abdeckung der Stromversorgungsplatine an, um sie aus dem Server zu entfernen.

Abbildung 91. Entfernen der Abdeckung der Stromversorgungsplatine

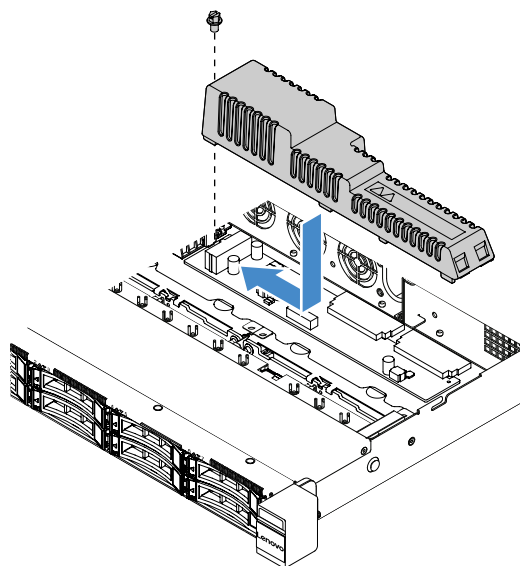
- a. Richten Sie die Schraubenbohrung in der Abdeckung der Stromversorgungsplatine am Haltestift im Gehäuse aus.
- b. Setzen Sie die Abdeckung der Stromversorgungsplatine auf die Stromversorgungsplatine.
- c. Befestigen Sie die Schraube zur Sicherung der Abdeckung der Stromversorgungsplatine.

Abbildung 92. Installation der Abdeckung der Stromversorgungsplatine

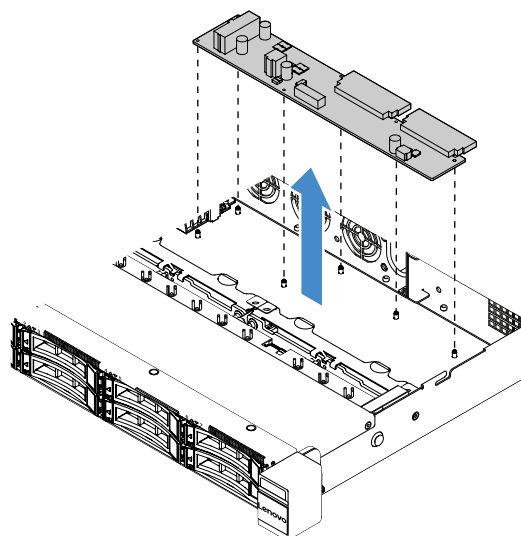
- Schritt 1. Schalten Sie den Server aus. Anschließend ziehen Sie alle externen Kabel ab und entfernen alle Peripheriegeräte.
- Schritt 2. Entfernen Sie die Server-Abdeckung. (siehe [„Serverabdeckung entfernen“](#) auf Seite 103).
- Schritt 3. Entfernen Sie die Abdeckung der Stromversorgungsplatine. Siehe [„Abdeckung der Stromversorgungsplatine entfernen“](#) auf Seite 164. Lösen Sie dann die Kabel vom Kabelbinder.
- Schritt 4. Ziehen Sie die Kabel der Stromversorgungsplatine von der Systemplatine ab. Ziehen Sie dann alle anderen Kabel von der Systemplatine ab, die das Entfernen der Stromversorgungsplatine blockieren.
- Schritt 5. Entfernen Sie die Schrauben. Heben Sie dann die Stromversorgungsplatine an, um sie aus dem Server zu entfernen.

Abbildung 93. Entfernen der Stromversorgungsplatine

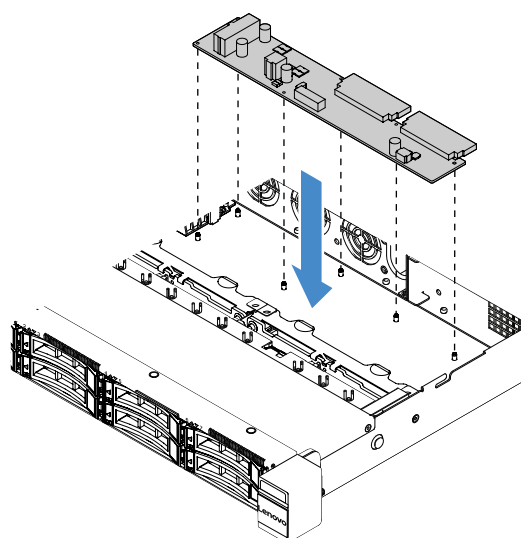
Schritt 1. Richten Sie die Schraublöcher in der Stromversorgungsplatine an den Haltestiften am Gehäuse aus und senken Sie die Stromversorgungsplatine auf das Gehäuse ab. Befestigen Sie dann die Schrauben zur Sicherung der Stromversorgungsplatine.

Abbildung 94. Installation der Stromversorgungsplatine

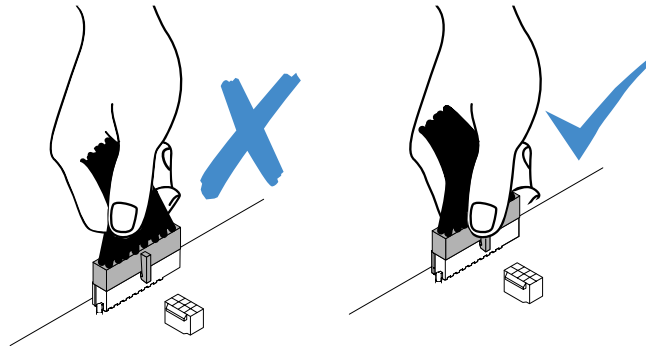
Achtung: Halten Sie beim Anschließen des Kabels an der Systemplatine nicht die Kabel fest. Halten Sie den Anschluss fest, um das Kabel senkrecht an der Systemplatine anzuschließen.

Abbildung 95. Netzkabel an der Systemplatine anschließen

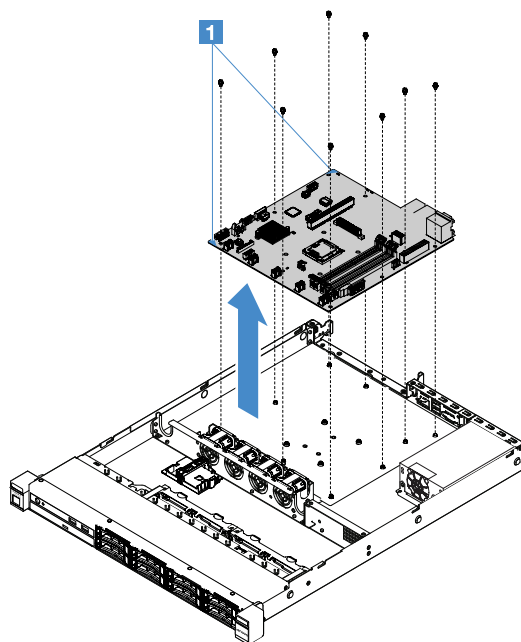
- a. Entfernen Sie die neun Schrauben, mit denen die Systemplatine am Gehäuse befestigt ist, und bewahren Sie die Schrauben an einem sicheren Ort auf.
- b. Halten Sie die Systemplatine vorsichtig an den beiden Ecken **1** fest. Berühren Sie die Anschlüsse auf der Systemplatine nicht.
- c. Heben und neigen Sie die Systemplatine nach oben und ziehen Sie sie leicht in Richtung der Vorderseite des Servers.
- d. Heben Sie die Systemplatine vorsichtig an und entfernen Sie sie aus dem Server.

Abbildung 96. Entfernen der Systemplatine

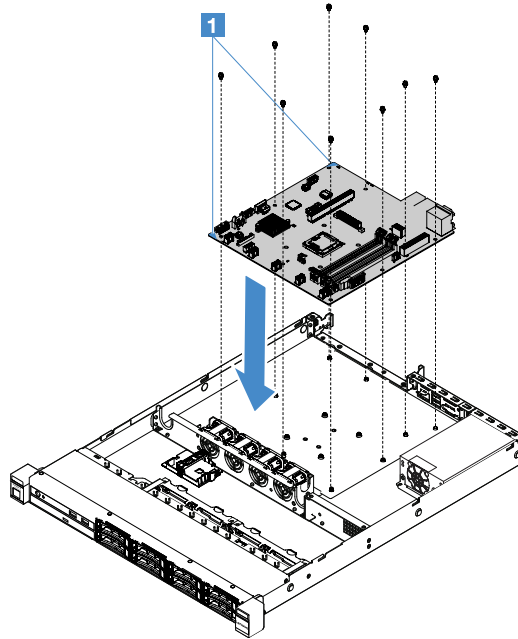
Schritt 2. Halten Sie die Systemplatine vorsichtig an den beiden Ecken **1**, richten Sie die Schraubenlöcher in der Systemplatine an den entsprechenden Haltestiften am Gehäuse aus und bringen Sie dann die neun Schrauben an, die Sie zuvor entfernt haben.

Abbildung 97. Systemplatineinbau

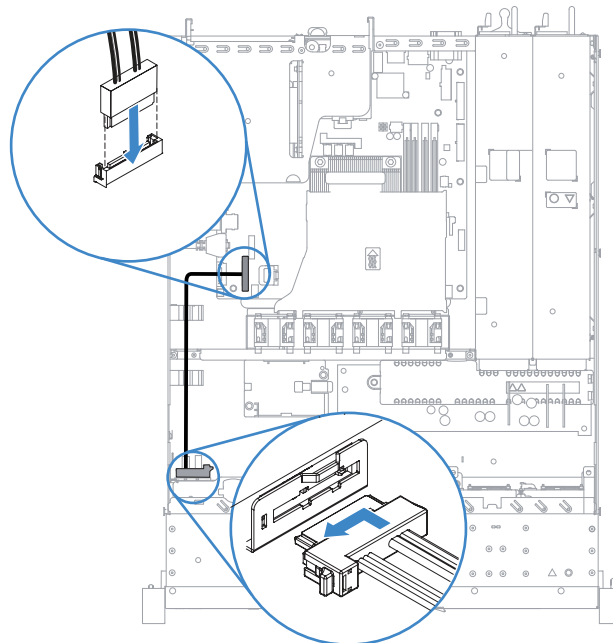
1. Setzen Sie ein Ende des Kabels für das optische Laufwerk in den Steckplatz in der Anschlusshalterung ein. Schieben Sie dann den Anschluss wie dargestellt nach links, bis er fest in der Halterung sitzt.
2. Schließen Sie das andere Kabelende des optischen Laufwerks an der Systemplatine an.

Abbildung 98. Kabelverbindung für optisches Laufwerk

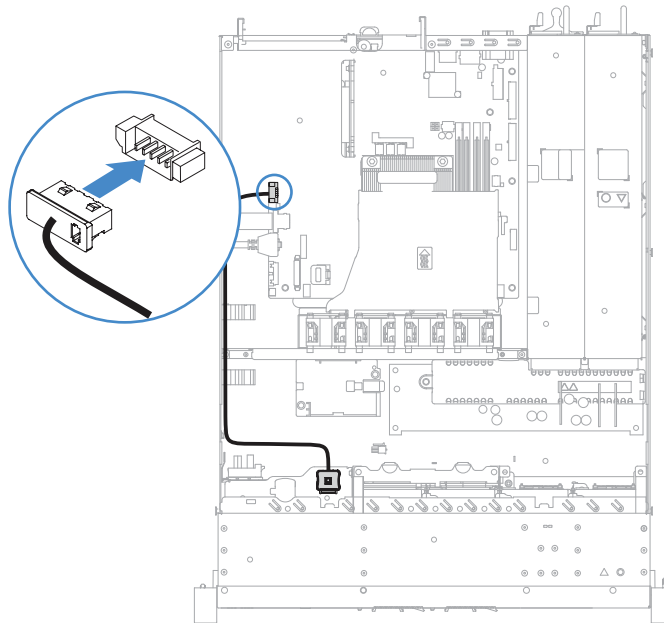
Abbildung 99. Kabelanschluss für den Erweiterungssatz für die Betriebstemperatur für das 2,5-Zoll-Festplattenlaufwerkmodell

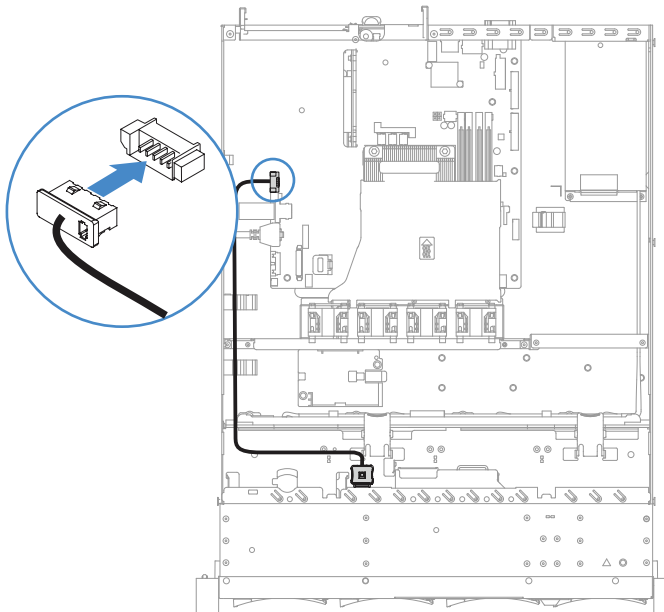
Abbildung 100. Kabelanschluss für den Erweiterungssatz für die Betriebstemperatur für das 3,5-Zoll-Festplattenlaufwerkmodell

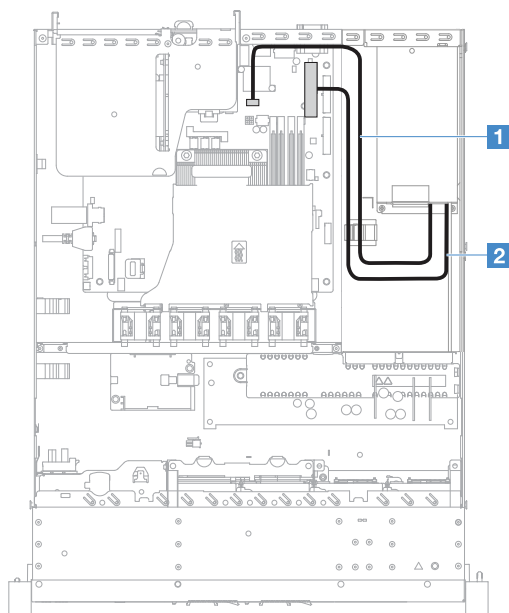
- Stellen Sie sicher, dass das Kabel nicht eingeklemmt wird und keine Anschlüsse abdeckt und dass keine Komponenten auf der Systemplatine blockiert werden.
- Stellen Sie sicher, dass die entsprechenden Kabel durch die Kabelklemmen geführt sind.
- **1:** Schließen Sie das Kabel an den Netzteilanschluss auf der Systemplatine an.
- **2:** Schließen Sie das Kabel an den Netzanschluss für Mikroprozessor auf der Systemplatine an.

Abbildung 101. Kabelverbindung für fixiertes Netzteil

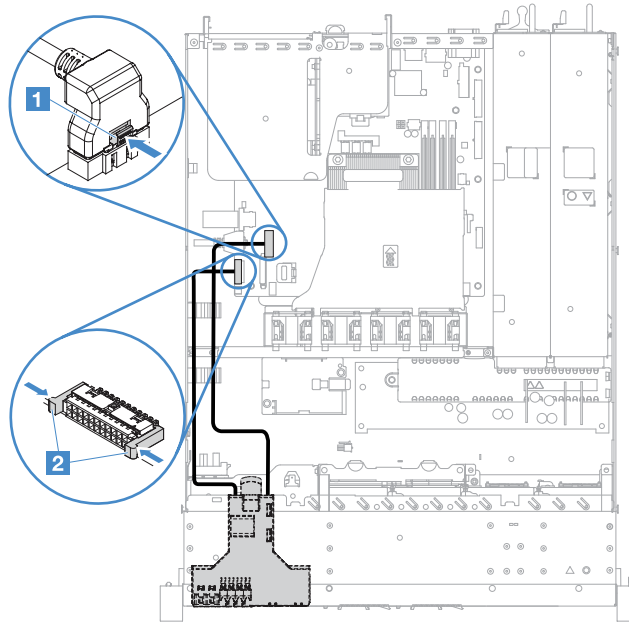
- Stellen Sie sicher, dass das Kabel nicht eingeklemmt wird und keine Anschlüsse abdeckt und dass keine Komponenten auf der Systemplatine blockiert werden.
- Stellen Sie sicher, dass die entsprechenden Kabel durch die Kabelklemmen geführt sind.
- **1:** Drücken Sie den Entriegelungshebel und schließen Sie das Kabel an den vorderen USB-Anschluss der Systemplatine an.
- **2:** Drücken Sie gleichmäßig auf die Entriegelungshebel und schließen Sie das Kabel an den Bedienerinformationsanzeigenanschluss der Systemplatine an.

Abbildung 102. Kabelverbindung für Bedienerinformationsanzeige

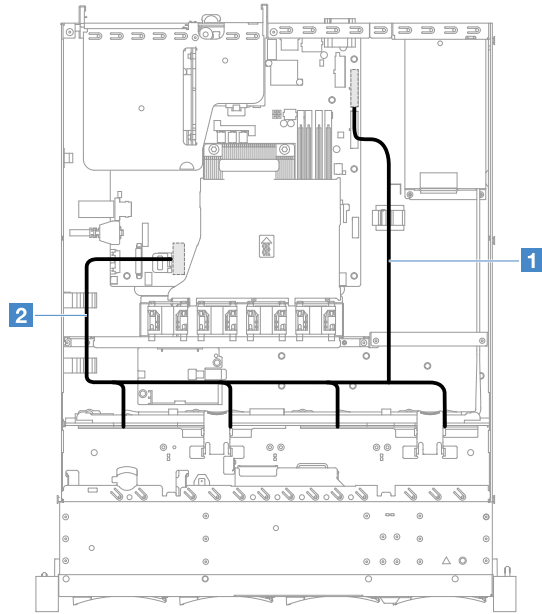
- Das Mini-SAS-Kabel ist standardmäßig an der Rückwandbaugruppe des Festplattenlaufwerks installiert.
- Stellen Sie sicher, dass das Kabel nicht eingeklemmt wird und keine Anschlüsse abdeckt und dass keine Komponenten auf der Systemplatine blockiert werden.
- Stellen Sie sicher, dass das Netzkabel und das Mini-SAS-Kabel durch die Kabelklemmen geführt werden.

Abbildung 103. Kabelverbindung für Simple-Swap-Festplattenlaufwerk: 3,5 Zoll, integriertes RAID und fest installiertes Netzteil

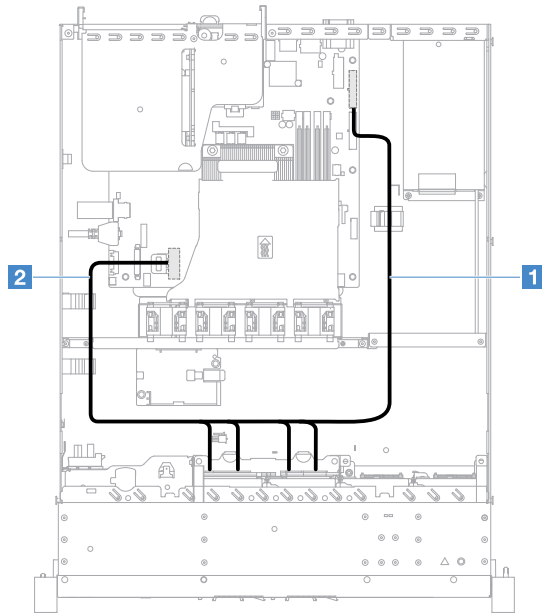
Abbildung 104. Kabelverbindung für Simple-Swap-Festplattenlaufwerk: 2,5 Zoll, integriertes RAID und fest installiertes Netzteil

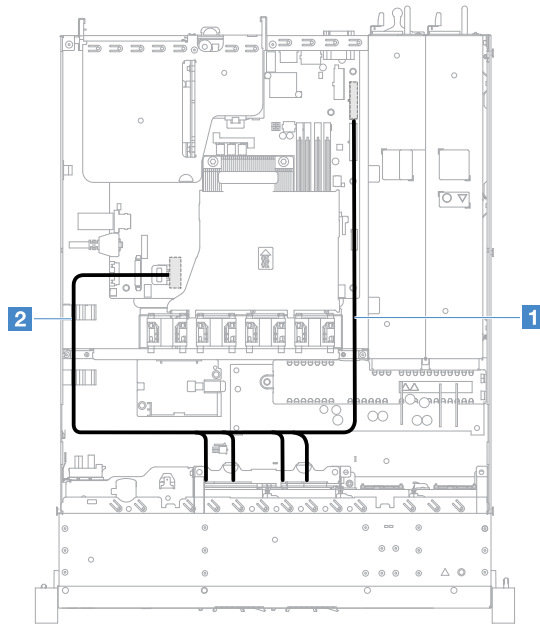
Abbildung 105. Kabelverbindung für Simple-Swap-Festplattenlaufwerk: 2,5 Zoll, integriertes RAID und Hot-Swap-Netzteil

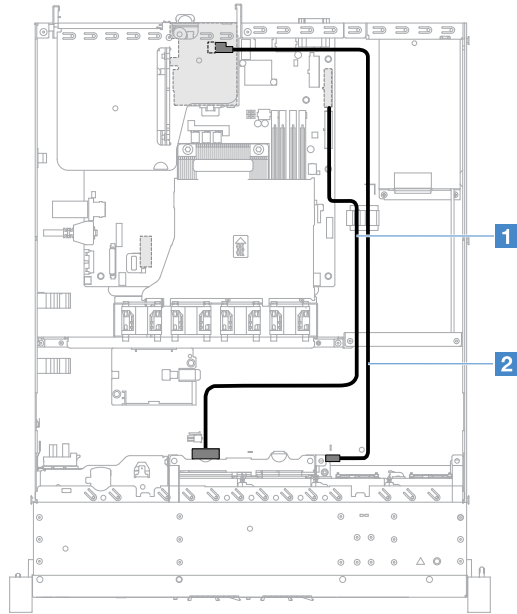
Abbildung 106. Kabelverbindung für Hot-Swap-Festplattenlaufwerk: 2,5 Zoll, ServeRAID-SAS/SATA-Controller auf der rechten Seite installiert

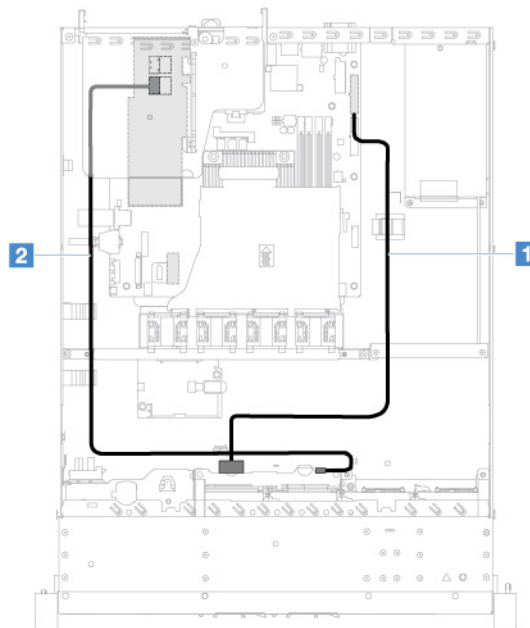
Abbildung 107. Kabelverbindung für Hot-Swap-Festplattenlaufwerk: 2,5 Zoll, ServeRAID-SAS/SATA-Controller auf der linken Seite installiert

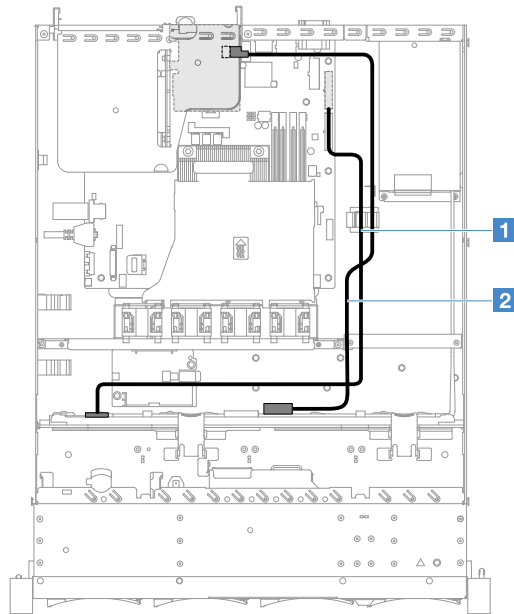
Abbildung 108. Kabelverbindung für Hot-Swap-Festplattenlaufwerk: 3,5 Zoll, ServeRAID-SAS/SATA-Controller auf der rechten Seite installiert

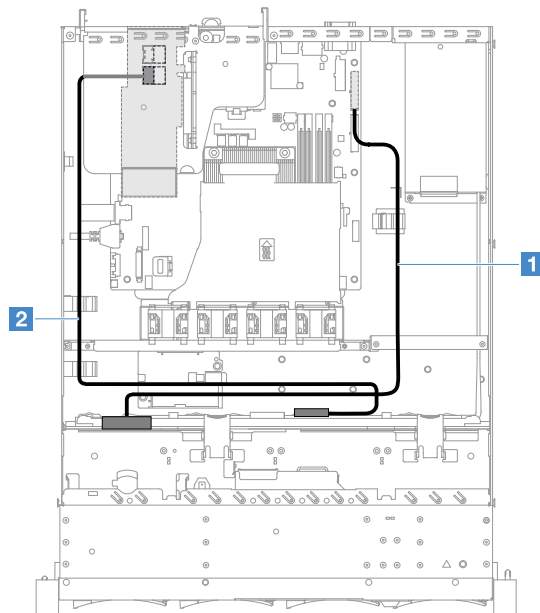
Abbildung 109. Kabelverbindung für Hot-Swap-Festplattenlaufwerk: 3,5 Zoll, ServeRAID-SAS/SATA-Controller auf der linken Seite installiert

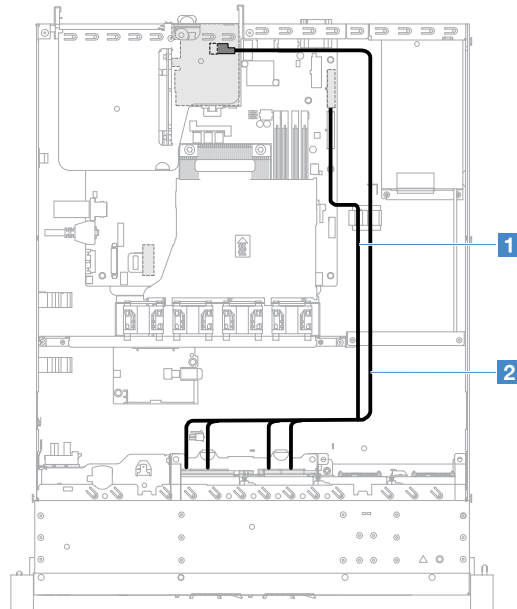
Abbildung 110. Kabelverbindung für Simple-Swap-Festplattenlaufwerk: 2,5 Zoll, ServeRAID-SAS/SATA-Controller auf der rechten Seite installiert

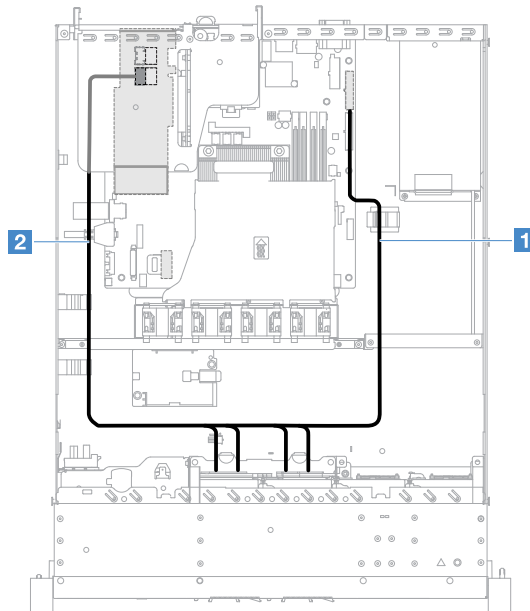
Abbildung 111. Kabelverbindung für Simple-Swap-Festplattenlaufwerk: 2,5 Zoll, ServeRAID-SAS/SATA-Controller auf der linken Seite installiert

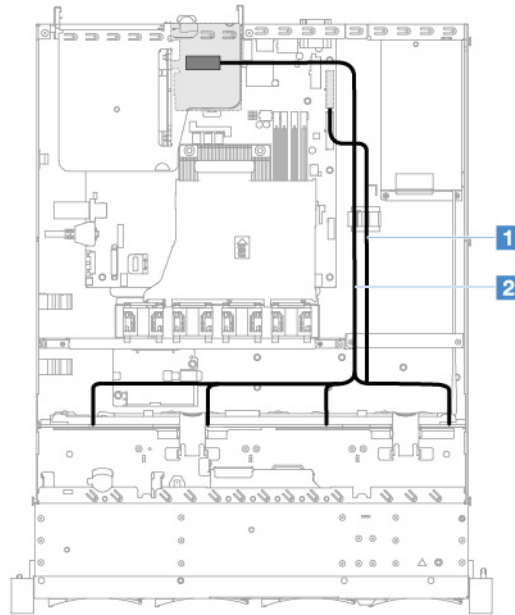
Abbildung 112. Kabelverbindung für Simple-Swap-Festplattenlaufwerk: 3,5 Zoll, ServerRAID-SAS/SATA-Controller auf der rechten Seite installiert

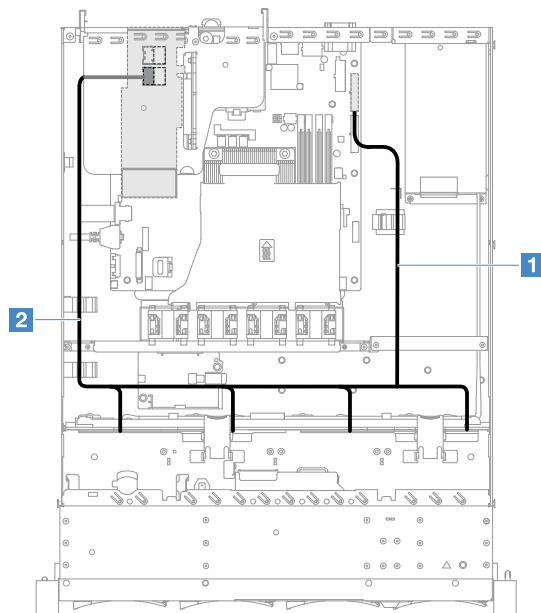
Abbildung 113. Kabelverbindung für Simple-Swap-Festplattenlaufwerk: 3,5 Zoll, ServerRAID-SAS/SATA-Controller auf der linken Seite installiert

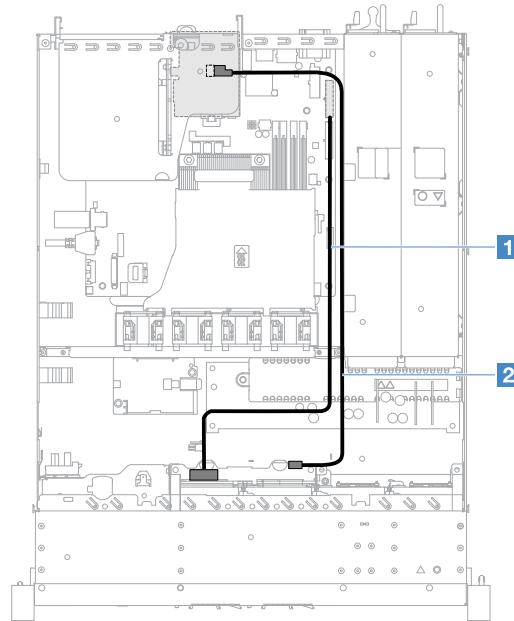
Abbildung 114. Kabelverbindung für Hot-Swap-Festplattenlaufwerk: vier Festplattenlaufwerke, ServeRAID-SAS/SATA-Controller auf der rechten Seite installiert
