Installations- und Servicehandbuch zu Lenovo System x3250 M6

Maschinentypen: 3633 und 3943

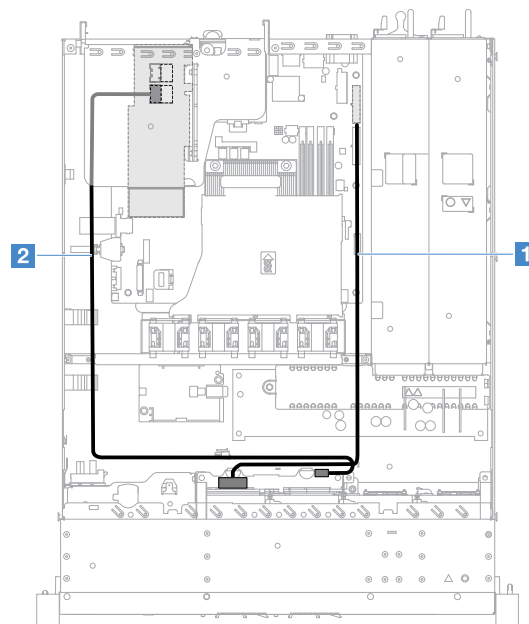
Abbildung 115. Kabelverbindung für Hot-Swap-Festplattenlaufwerk: vier Festplattenlaufwerke, ServeRAID-SAS/SATA-Controller auf der linken Seite installiert

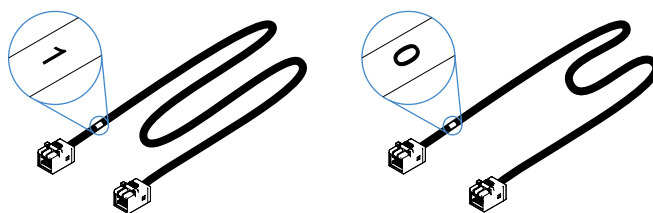
Abbildung 116. Kabel für die Rückwandplatine für 2,5-Zoll-Festplattenlaufwerke

1. Schließen Sie das mit 0 gekennzeichnete Kabel an den Anschluss 0 des ServeRAID-SAS/SATA-Controllers und der Rückwandplatine für Hot-Swap-Festplattenlaufwerke 1 an.
2. Schließen Sie das mit 1 gekennzeichnete Kabel an den Anschluss 1 des ServeRAID-SAS/SATA-Controllers und der Rückwandplatine für Hot-Swap-Festplattenlaufwerke 2 an.
3. Schließen Sie einen Anschluss an einem Ende des Stromkabels **1** an den Netzteilanschluss der Rückwandplatine auf der Systemplatine an. Schließen Sie dann die beiden Anschlüsse am anderen Ende des Netzkabels an die Netzteilanschlüsse der Rückwandplatine 1 und 2 des Festplattenlaufwerks an.

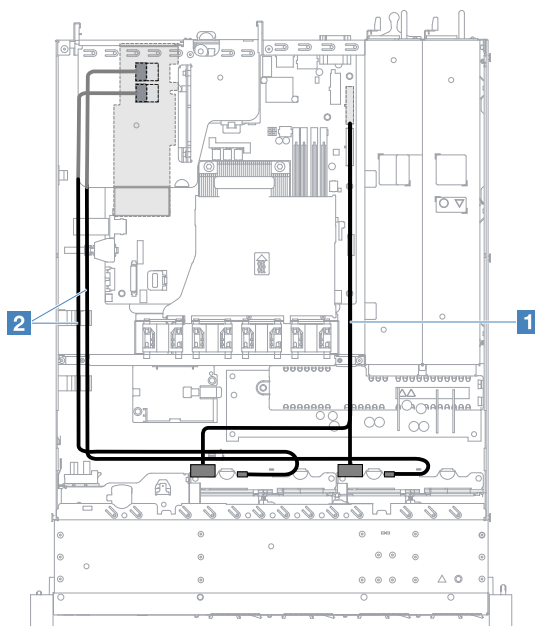
Abbildung 117. Kabelverbindung für Hot-Swap-Festplattenlaufwerk: acht Festplattenlaufwerke, ServeRAID-SAS/SATA-Controller auf der linken Seite installiert

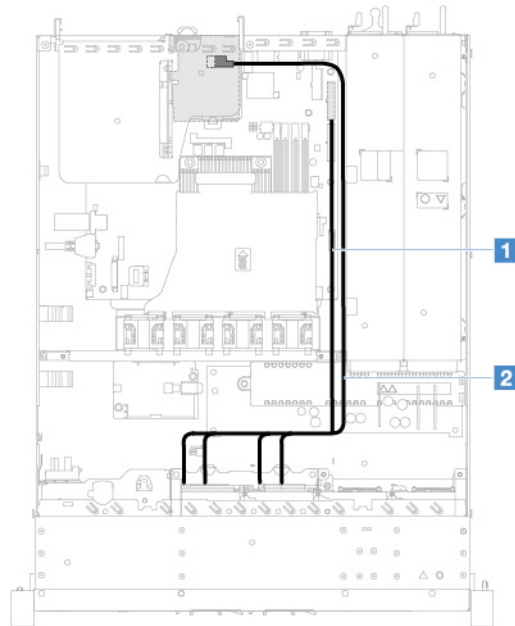
Abbildung 118. Kabelverbindung für Simple-Swap-Festplattenlaufwerk: vier Festplattenlaufwerke, ServeRAID-SAS/SATA-Controller auf der rechten Seite installiert

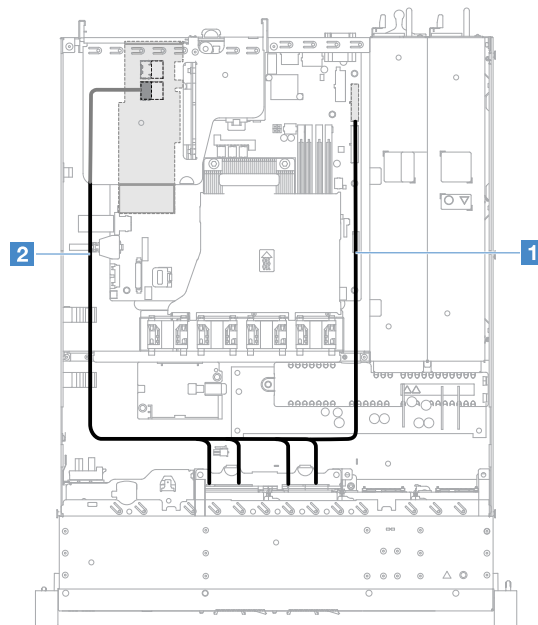
Abbildung 119. Kabelverbindung für Simple-Swap-Festplattenlaufwerk: vier Festplattenlaufwerke, ServeRAID-SAS/SATA-Controller auf der linken Seite installiert

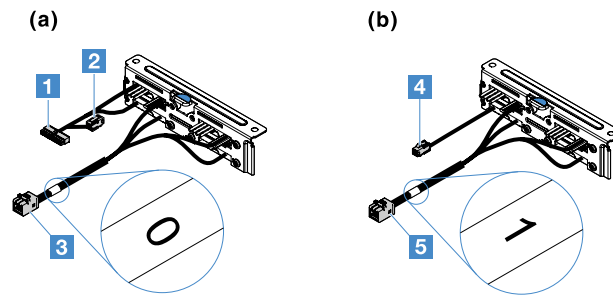
Abbildung 120. Rückwandbaugruppen für 2,5-Zoll-Simple-Swap-Festplattenlaufwerke

- **1:** Schließen Sie das Kabel an den Netzteilanschluss der Rückwandplatine auf der Systemplatine an.
- **3:** Verbinden Sie den Anschluss mit dem Anschluss 0 auf dem ServeRAID-SAS/SATA-Controller.
- **4:** Schließen Sie das Kabel an den Netzteilanschluss **2** an.
- **5:** Verbinden Sie den Anschluss mit dem Anschluss 1 auf dem ServeRAID-SAS/SATA-Controller.

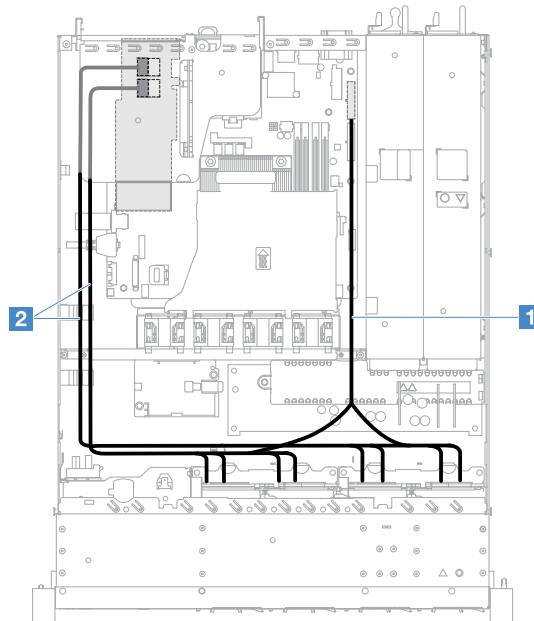
Abbildung 121. Kabelverbindung für Simple-Swap-Festplattenlaufwerk: acht Festplattenlaufwerke, ServeRAID-SAS/SATA-Controller auf der linken Seite installiert
