Lenovo System x3550 M5 Installations- und Servicehandbuch

Maschinentyp: 5463

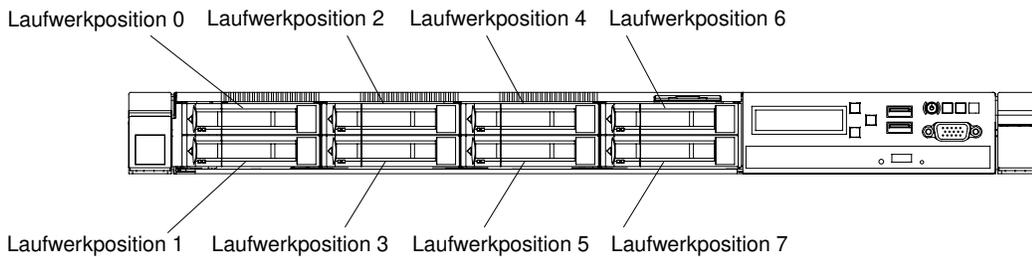
In der folgenden Abbildung ist ein Server mit acht Positionen für 2,5-Zoll-Hot-Swap-Festplattenlaufwerke dargestellt.

Abbildung 1. Vorderansicht eines Modells mit acht 2,5-Zoll-Hot-Swap-Festplattenlaufwerken

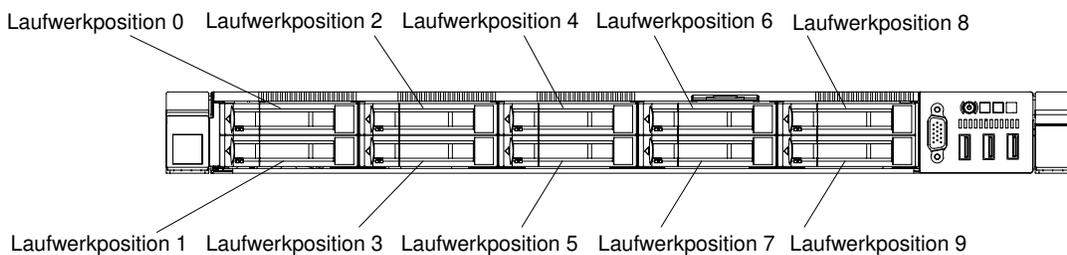
In der folgenden Abbildung ist ein Server mit zehn Laufwerkpositionen für 2,5-Zoll-Hot-Swap-Festplatten dargestellt.

Abbildung 2. Vorderansicht eines Modells mit zehn 2,5-Zoll-Hot-Swap-Festplattenlaufwerken

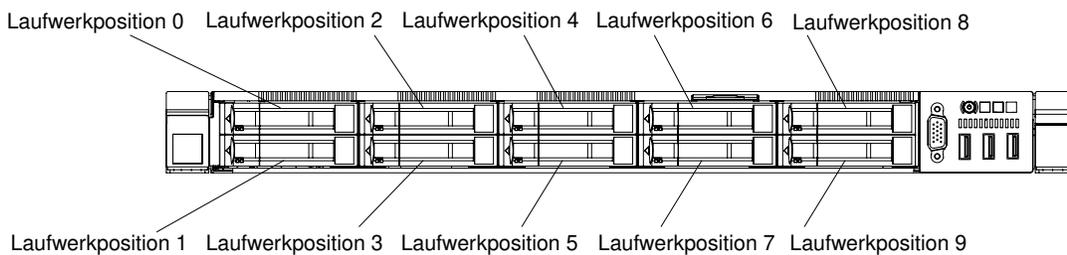
In den folgenden Abbildungen ist ein Server mit zwölf Laufwerkpositionen für 2,5-Zoll-Hot-Swap-Festplatten (zwei an der Rückseite) abgebildet.

Abbildung 3. Vorderansicht eines Modells mit zwölf 2,5-Zoll-Hot-Swap-Festplattenlaufwerken

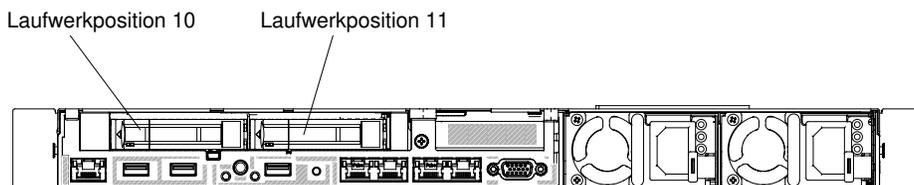
Abbildung 4. Rückansicht eines Modells mit zwölf 2,5-Zoll-Hot-Swap-Festplattenlaufwerken

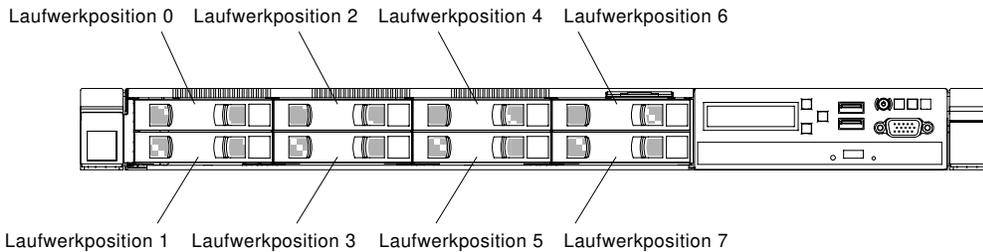
In der folgenden Abbildung ist ein Server mit acht Positionen für 2,5-Zoll-Simple-Swap-Festplattenlaufwerke dargestellt.

Abbildung 6. Vorderansicht eines Modells mit acht 2,5-Zoll-Simple-Swap-Festplattenlaufwerken

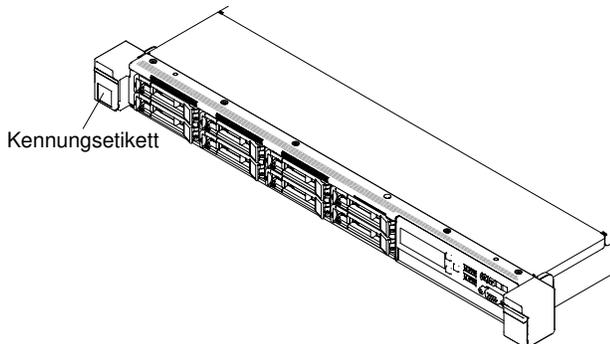
Die Modell- und die Seriennummer befinden sich auf dem Kennungsetikett auf der Vorderseite des Servers, wie in der folgenden Abbildung dargestellt.

Abbildung 8. Kennungsetikett

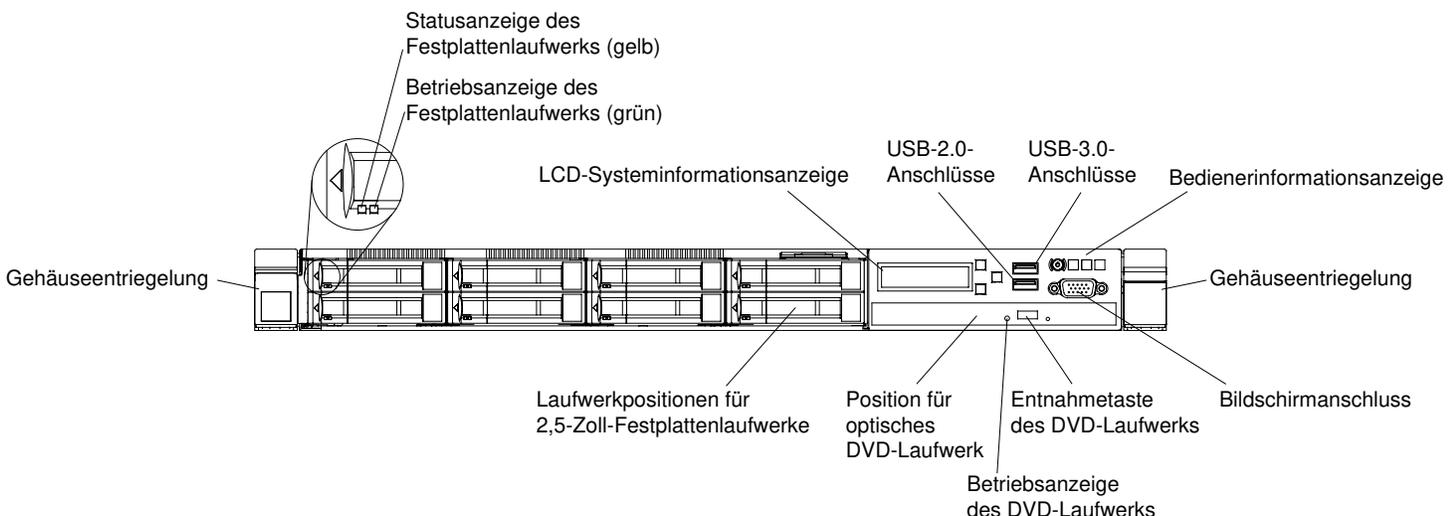
Abbildung 11. Vorderansicht: Laufwerkpositionen eines Modells mit acht 2,5-Zoll-Hot-Swap-Festplatten

- **Entriegelungshebel für Gehäuserahmen:** Drücken Sie auf die Entriegelungshebel an der Vorderseite des Servers, um den Server aus dem Gehäuserahmen zu schieben.

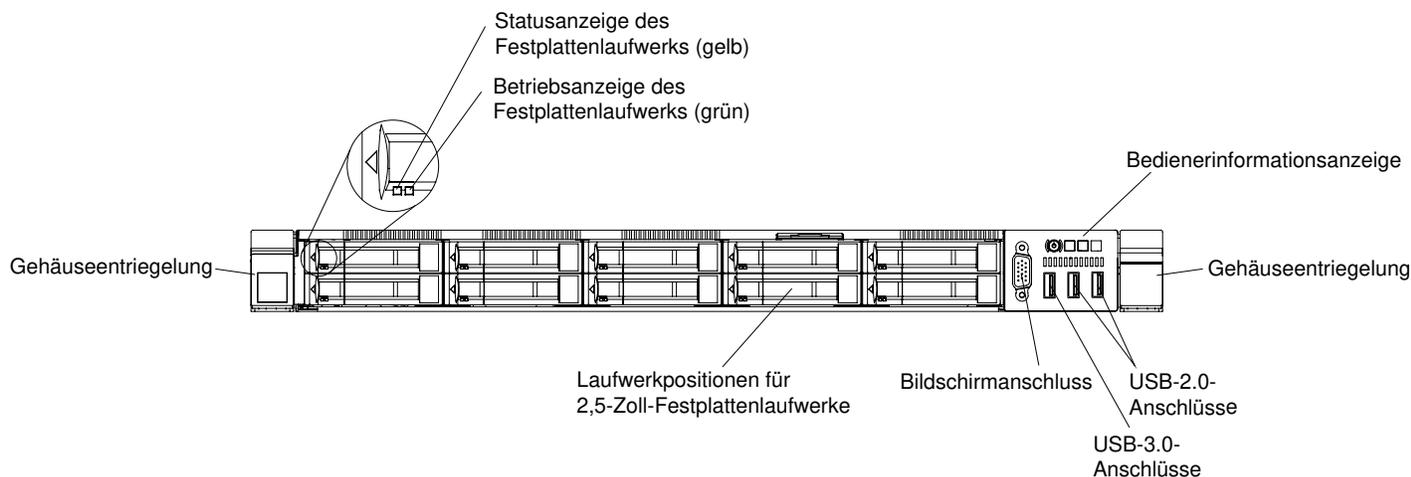
Abbildung 12. Vorderansicht: Laufwerkpositionen eines Modell mit zehn 2,5-Zoll-Hot-Swap-Festplatten

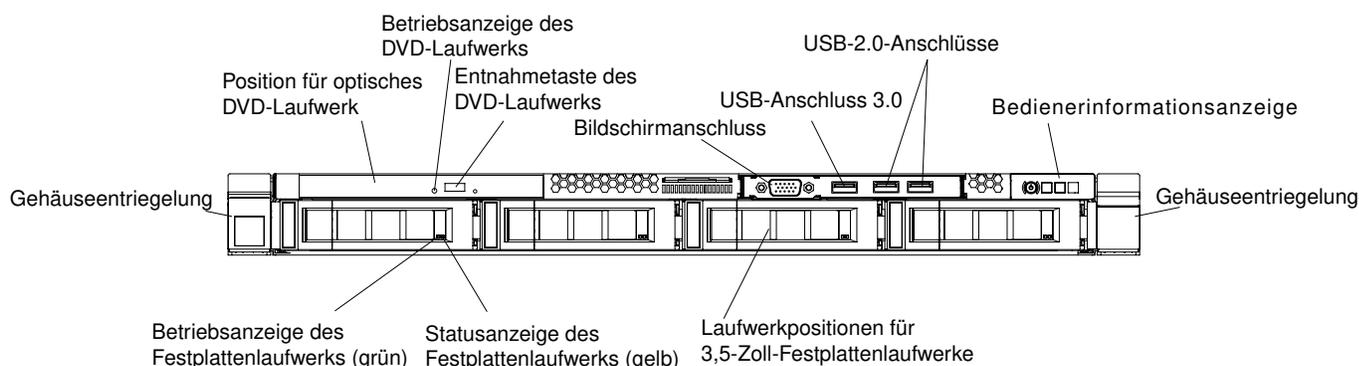
Abbildung 13. Vorderansicht: Laufwerkpositionen eines Modells mit vier 3,5-Zoll-Hot-Swap-Festplatten

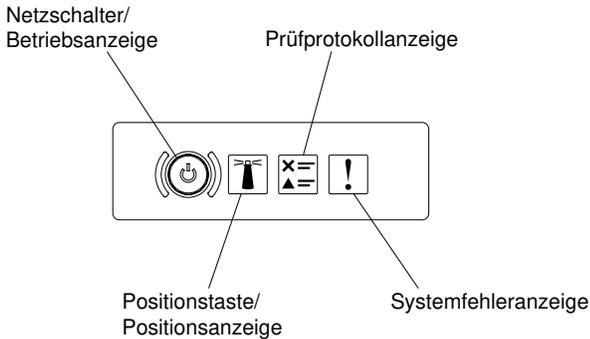
In den folgenden Abbildungen sind die Steuerelemente und Anzeigen in der Bedienerinformationsanzeige dargestellt.

Abbildung 14. Bedienerinformationsanzeige

- **Netzschalter und Betriebsanzeige:** Mit diesem Schalter können Sie den Server manuell ein- und ausschalten. Die Betriebsanzeige kann die folgenden Status aufweisen:

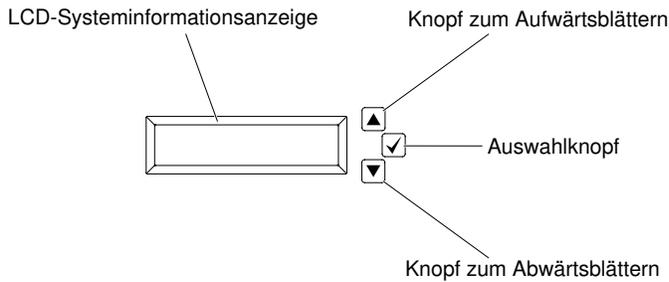
Die Baugruppe für LCD-Betriebsanzeige befindet sich an der Vorderseite des Servers. Über sie verfügen Sie über einen schnellen Zugriff auf Systemstatus-, Firmware-, Netz- und Diagnoseinformationen. In der folgenden Abbildung sind die Steuerelemente auf der Baugruppe für LCD-Betriebsanzeige dargestellt.

Anmerkung: Die Baugruppe für LCD-Betriebsanzeige ist nur in der Serverkonfiguration mit acht 2,5-Zoll-Hot-Swap-Laufwerken installiert.

Abbildung 15. Baugruppe für LCD-Betriebsanzeige

- **Knopf zum Aufwärtsblättern:** Drücken Sie diesen Knopf, wenn Sie im Hauptmenü aufwärts oder nach links blättern möchten, um die anzuzeigenden Systeminformationen zu finden und auszuwählen.
- **Auswahlknopf:** Drücken Sie diesen Knopf, um die jeweilige Menüoption auszuwählen.
- **Knopf zum Abwärtsblättern:** Drücken Sie diesen Knopf, wenn Sie im Hauptmenü abwärts oder nach rechts blättern möchten, um die anzuzeigenden Systeminformationen zu finden und auszuwählen.

Die Serverkonfiguration mit acht 2,5-Zoll-Hot-Swap-Festplatten wird zusätzlich mit einer Baugruppe mit LCD-Bedienanzeige geliefert, die eine aktuelle Liste der vom System gemeldeten Fehler und weitere Informationen anzeigt. Weitere Informationen zur Baugruppe mit LCD-Bedienanzeige finden Sie im Abschnitt „Baugruppe für LCD-Betriebsanzeige“ auf Seite 20.

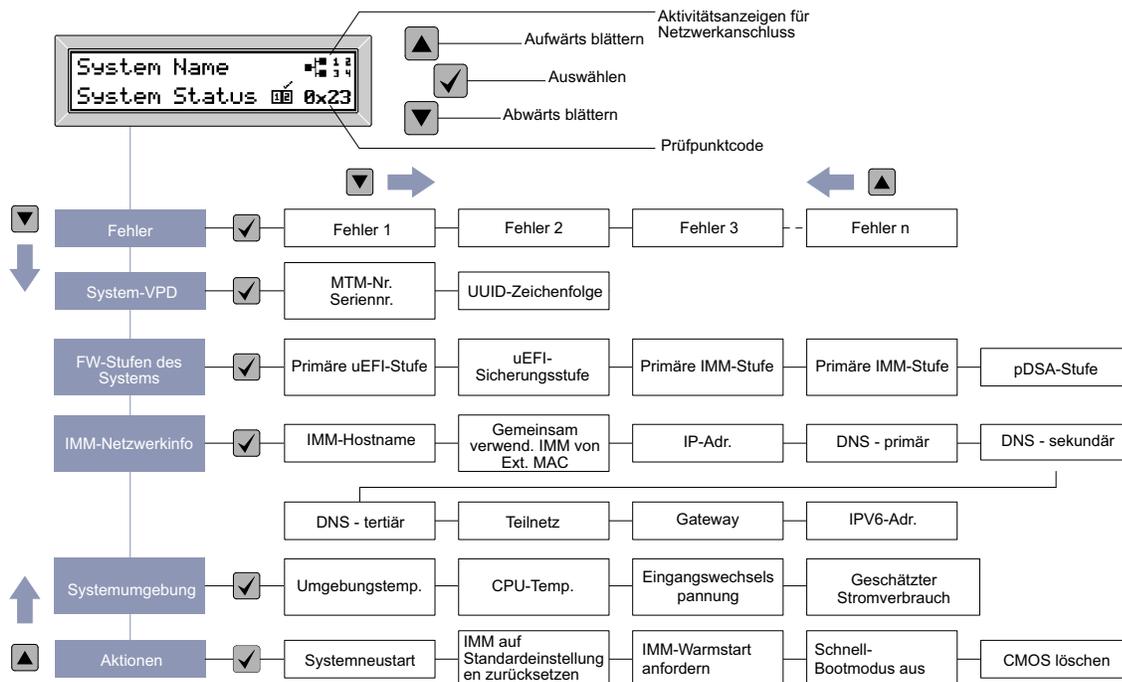
In der folgenden Abbildung sehen Sie die Menüfolge der Optionen in der Baugruppe für LCD-Betriebsanzeige.

Abbildung 16. Menüfolge der Optionen in der Baugruppe für LCD-Betriebsanzeige

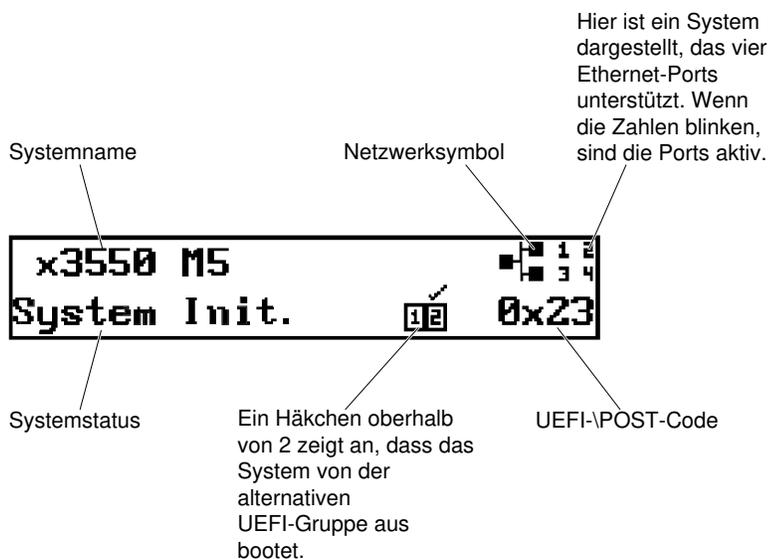
Im Folgenden finden Sie ein Beispiel für die auf der Bildschirmanzeige angezeigten Informationen. In diesem Beispiel ist der Aufbau der Informationen im Hauptmenü bei aktivierter Debuggerfunktion dargestellt.

Abbildung 17. Hauptmenü

Wenn Sie in der Baugruppe für LCD-Betriebsanzeige durch die Hierarchie der Menüoptionen navigieren, werden darin die Informationen für die jeweilige Option ausgegeben. Außerdem befinden sich an der Seite der Anzeige der Aufwärts- und der Abwärtspeil. Wenn Sie das untere Ende der Hierarchie von Menüoptionen erreicht haben, ist nur der Aufwärtspeil verfügbar. Wenn Sie sich am Anfang der Hierarchie von Menüoptionen befinden, ist nur der Abwärtspeil verfügbar.

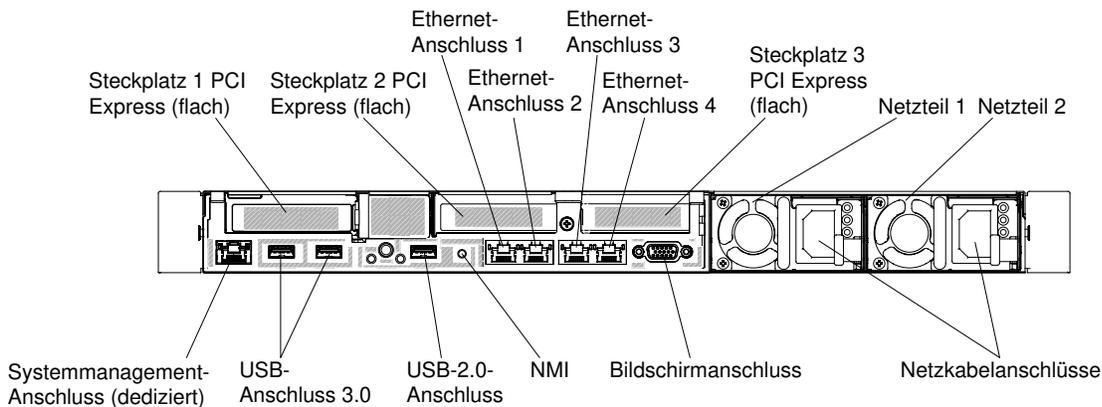
In der folgenden Abbildung sind die Anschlüsse an der Rückseite des Servers dargestellt.

Abbildung 18. Abbildung mit Anschlüssen an der Rückseite. Hier sind drei flache PCI-Adapterkartenbaugruppen installiert.

- **PCI-Steckplatz 1:** Setzen Sie je nach Serverkonfiguration einen flachen PCI-Express- oder einen ML2-Adapter in diesen Steckplatz ein.
 - **PCI-Steckplatz 2:** Setzen Sie je nach Serverkonfiguration einen PCI-Express-Adapter mit voller Höhe und halber Länge oder einen flachen PCI-Express-Adapter in diesen Steckplatz ein.

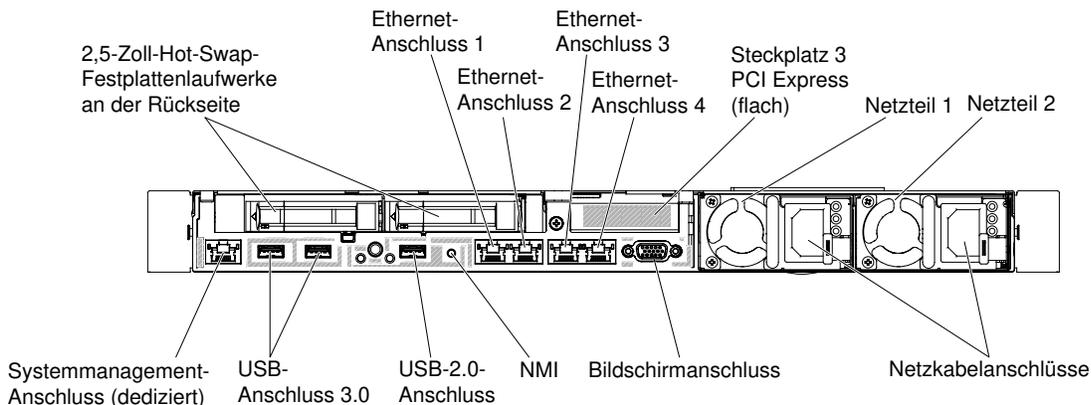
Abbildung 19. Abbildung mit Anschlüssen an der Rückseite, wobei im Server zwei zusätzliche 2,5-Zoll-Hot-Swap-Festplattenlaufwerke an der Rückseite installiert sind. Die PCI-Adapterkartenbaugruppe für diese Serverkonfiguration ist flach.

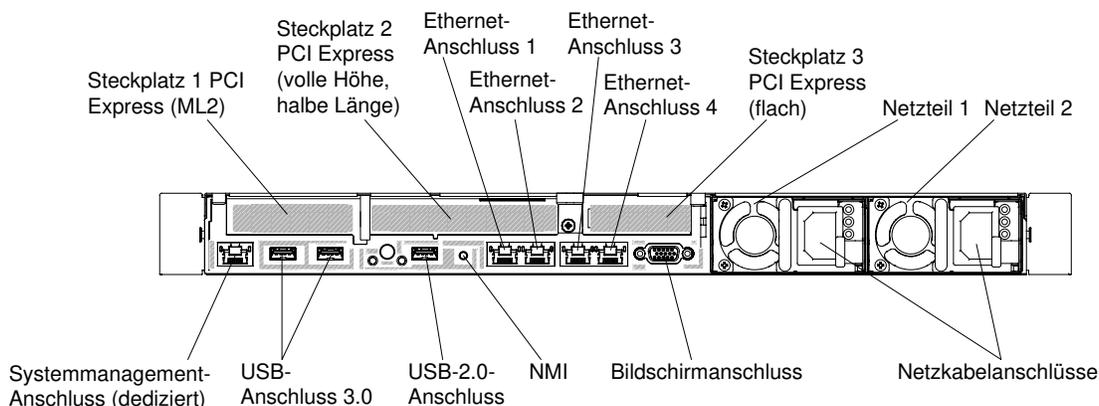
Abbildung 20. Abbildung mit Anschlüssen an der Rückseite. Hier sind im Server ein ML2-Adapter, eine kurze PCI-Adapterkartenbaugruppe mit Standardhöhe und eine flache PCI-Adapterkartenbaugruppe installiert.

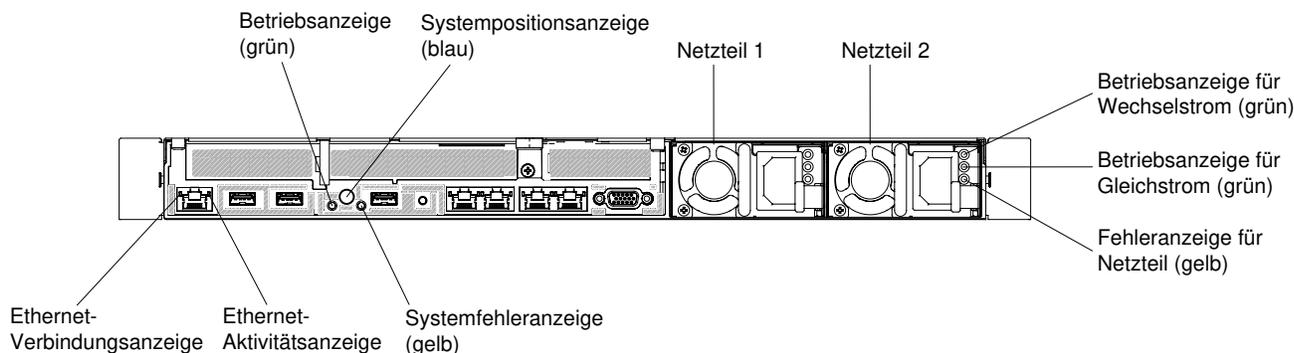
Auf der folgenden Abbildung sind die Anzeigen an der Rückseite des Servers dargestellt.

Abbildung 21. Anzeigen an der Rückseite

- **Ethernet-Verbindungsanzeigen:** Wenn diese Anzeigen leuchten, liegt an der 10BASE-T-, 100BASE-TX- oder 1000BASE-TX-Schnittstelle für den Ethernet-Anschluss eine aktive Verbindung vor.

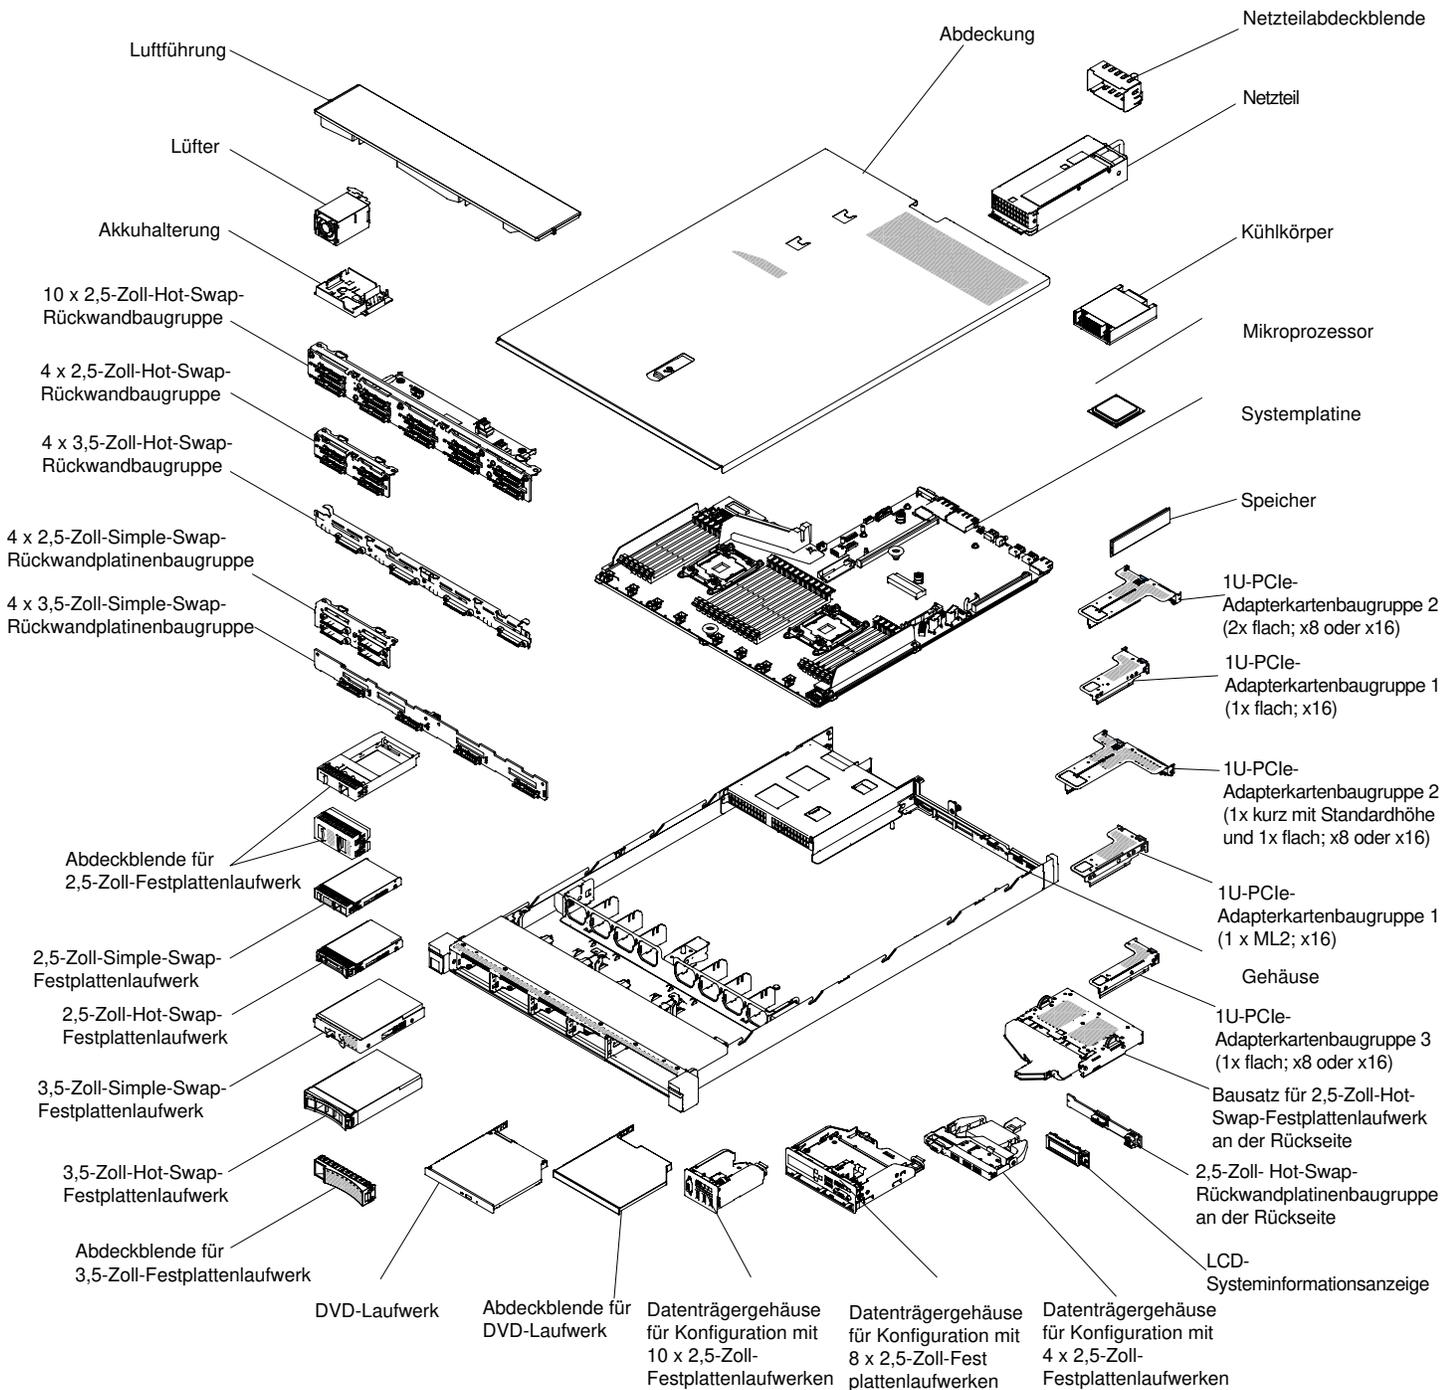
In der folgenden Abbildung sind die Hauptkomponenten des Servers dargestellt.

Abbildung 22. Serverkomponenten

Bei blauen Stellen an einer Komponente handelt es sich um Kontaktpunkte, an denen Sie die Komponente greifen können, um sie aus dem Server zu entfernen oder im Server zu installieren, um eine Verriegelung zu öffnen oder zu schließen, usw.

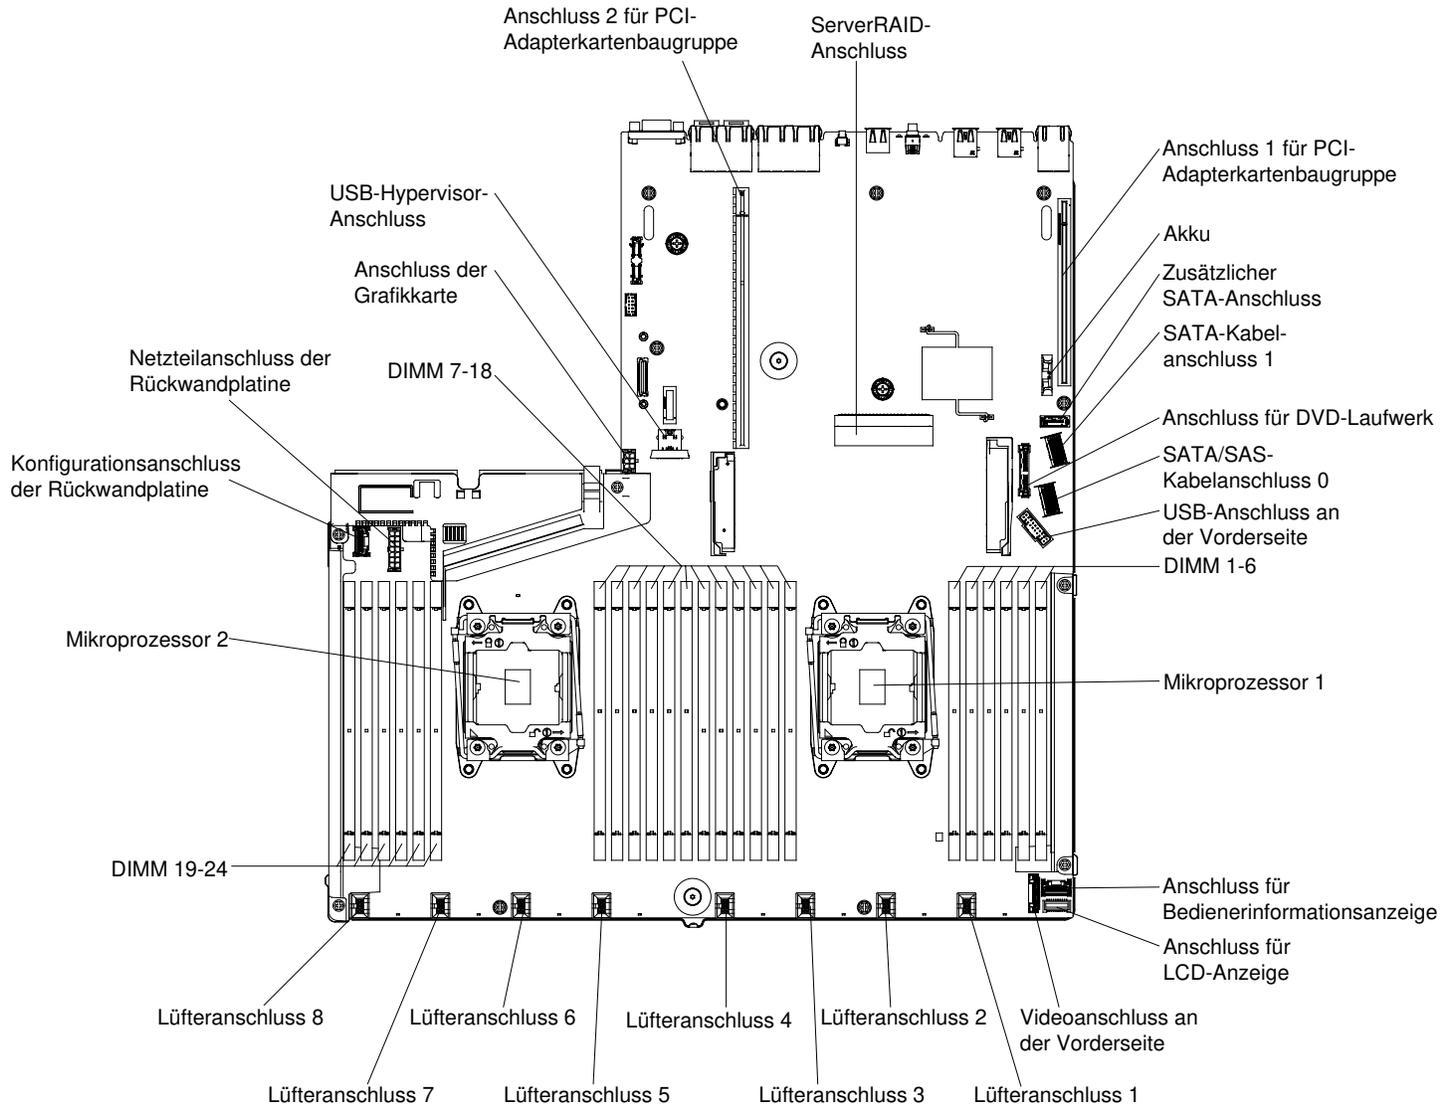
Auf der folgenden Abbildung sind die internen Anschlüsse auf der Systemplatine dargestellt.

Abbildung 23. Interne Anschlüsse auf der Systemplatine

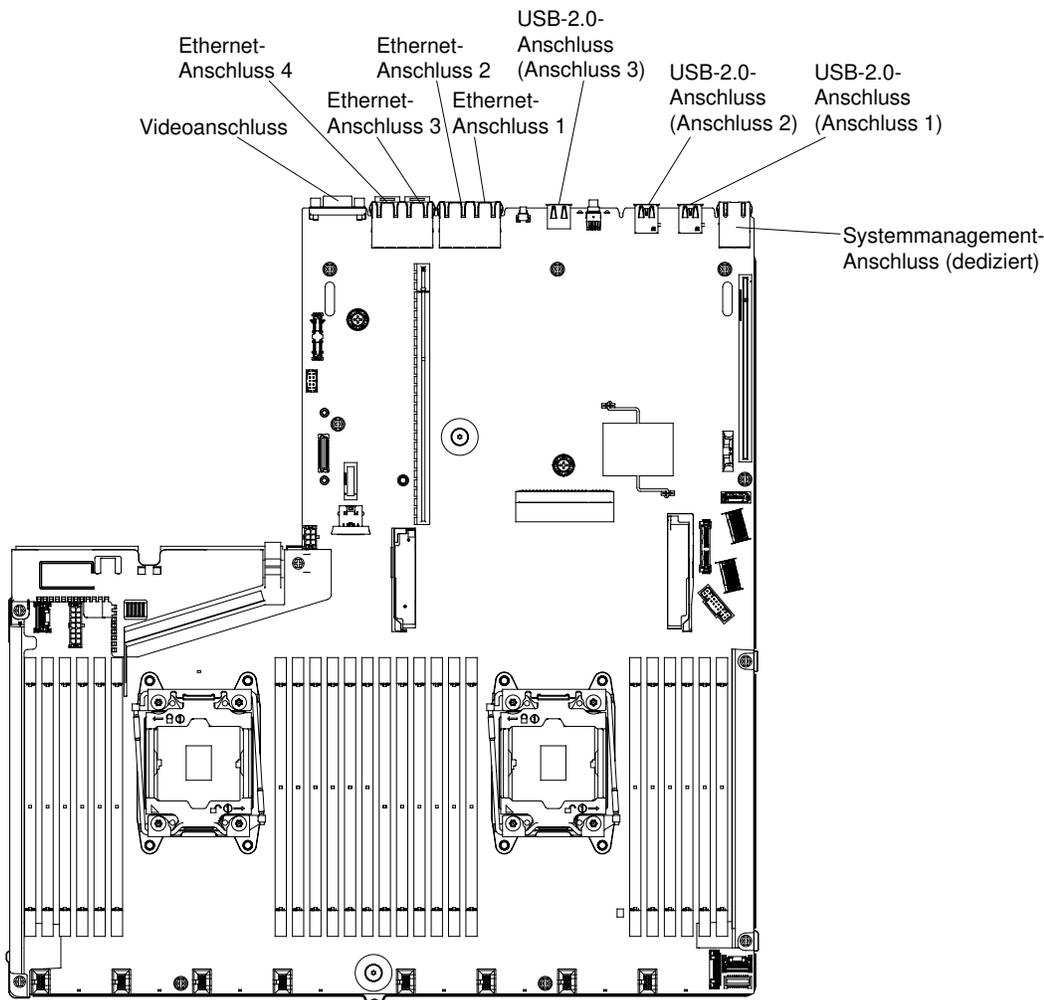
Auf der folgenden Abbildung sind die externen Anschlüsse auf der Systemplatine dargestellt.

Abbildung 24. Externe Anschlüsse auf der Systemplatine

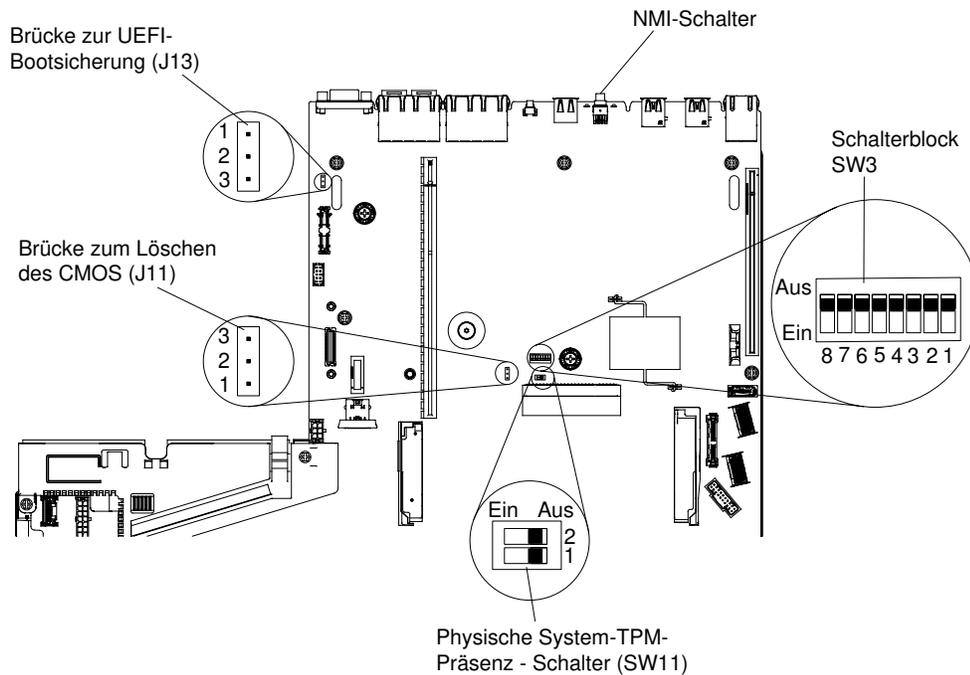
1. Schalten Sie den Server aus, bevor Sie Schaltereinstellungen ändern oder Brücken versetzen. Trennen Sie dann die Verbindungen zu allen Netzkabeln und externen Kabeln. Lesen Sie hierzu die Informationen unter [„Sicherheit“ auf Seite v](#), [„Installationsrichtlinien“ auf Seite 128](#), [„Umgang mit aufladungsempfindlichen Einheiten“ auf Seite 130](#) und [„Server ausschalten“ auf Seite 32](#).
2. Alle Schalter- oder Brückenblöcke auf der Systemplatine, die in den Abbildungen in diesem Dokument nicht dargestellt sind, sind reserviert.
3. Wenn sich oben auf den Schalterblöcken eine durchsichtige Schutzfolie befindet, müssen Sie sie entfernen und beiseite legen, um auf die Schalter zugreifen zu können.

Abbildung 25. Schalter, Brücken und Tasten auf der Systemplatine

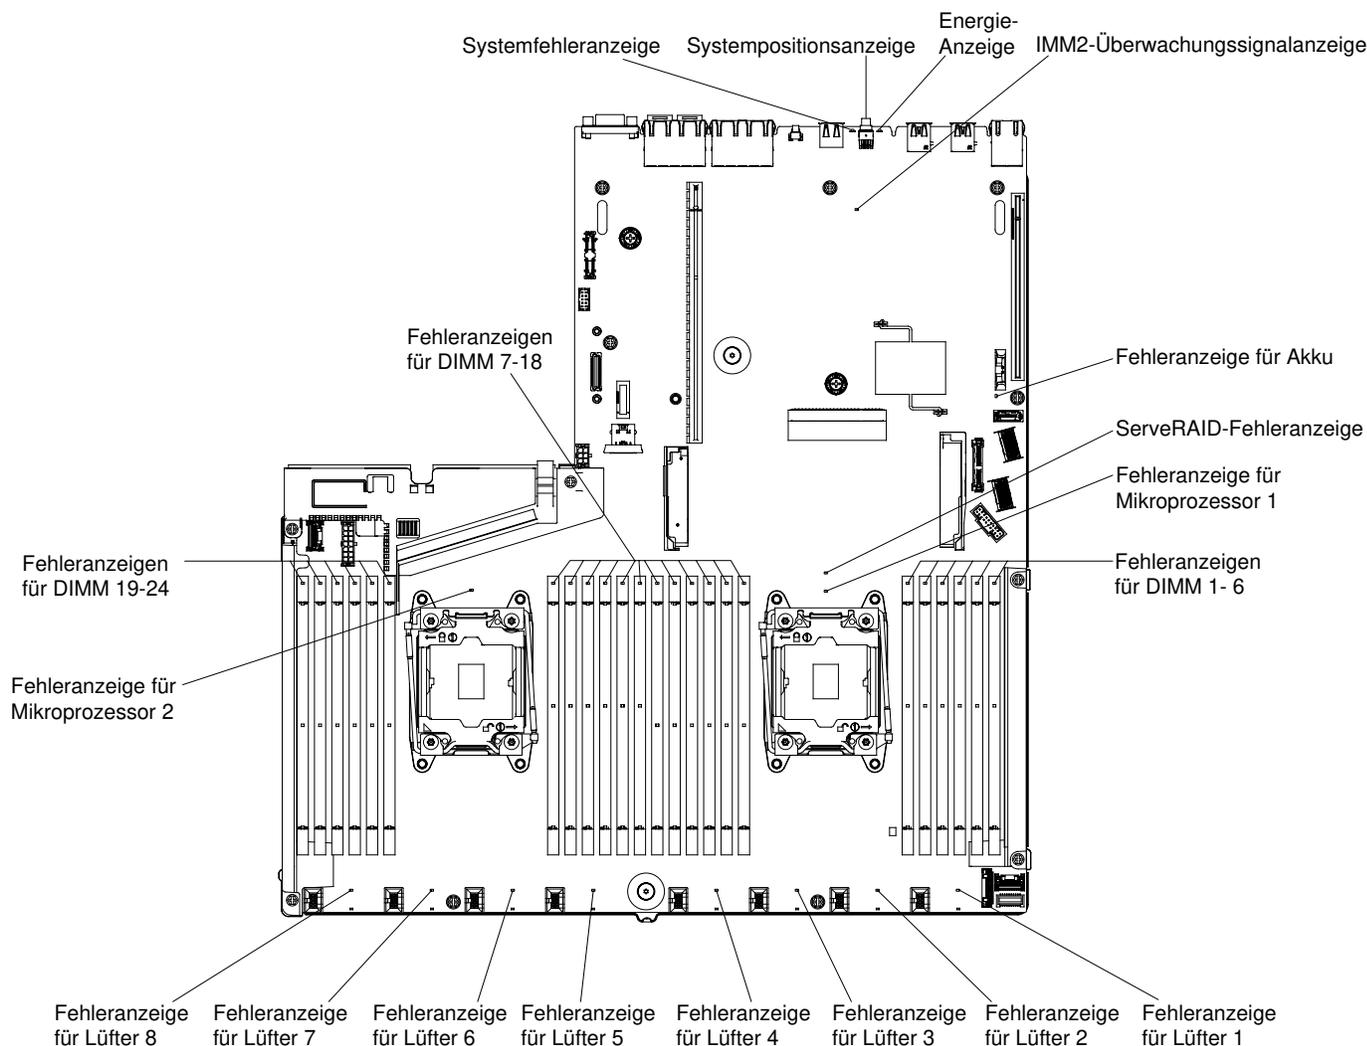
In der folgenden Abbildung sind die Anzeigen auf der Systemplatine dargestellt.

Abbildung 26. Anzeigen auf der Systemplatine

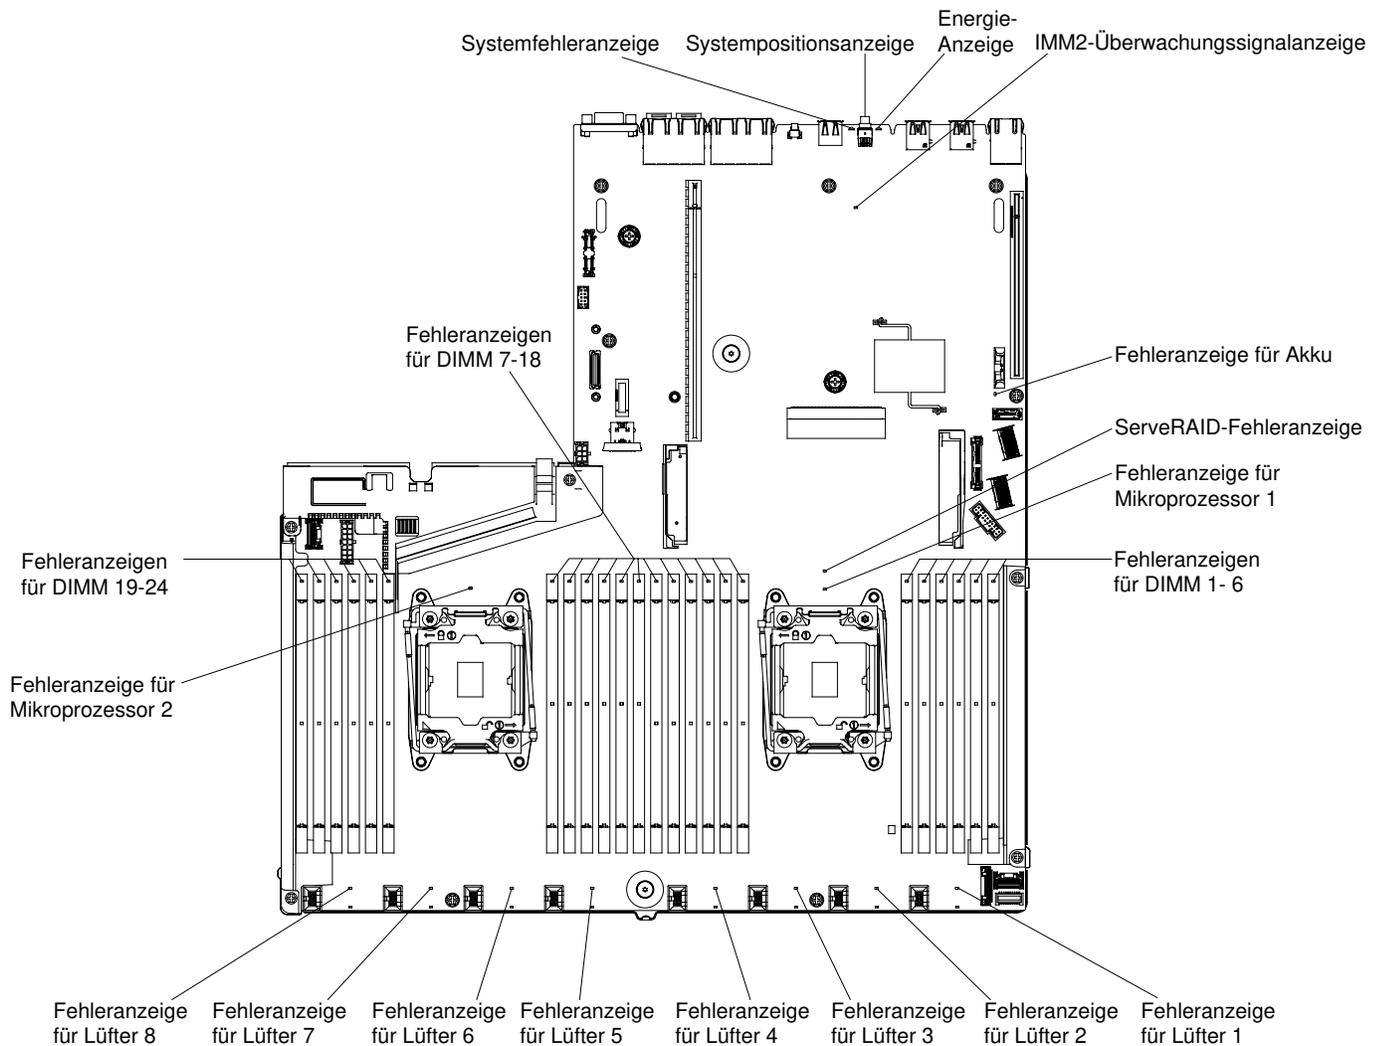
In der folgenden Abbildung sind die Anzeigen auf der Systemplatine dargestellt.

Abbildung 27. Fehleranzeigen auf Systemplatine

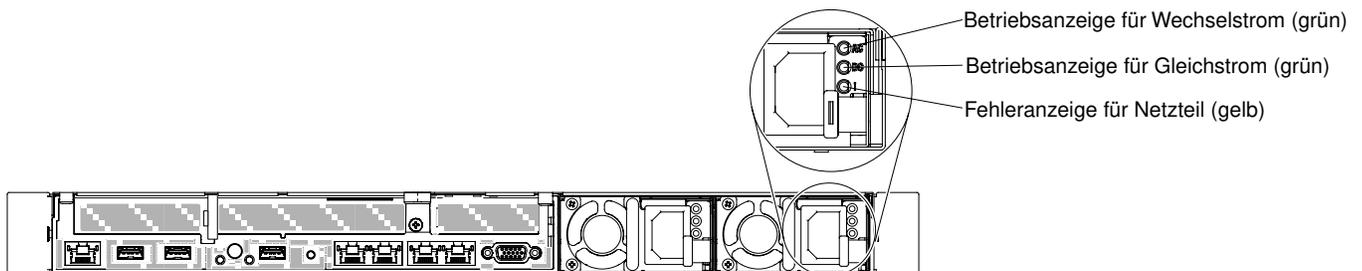
In der folgenden Abbildung werden die Positionen der Netzteilanzeigen auf dem Wechselstromnetzteil dargestellt.

Abbildung 28. Wechselstrom-Netzteilanzeigen

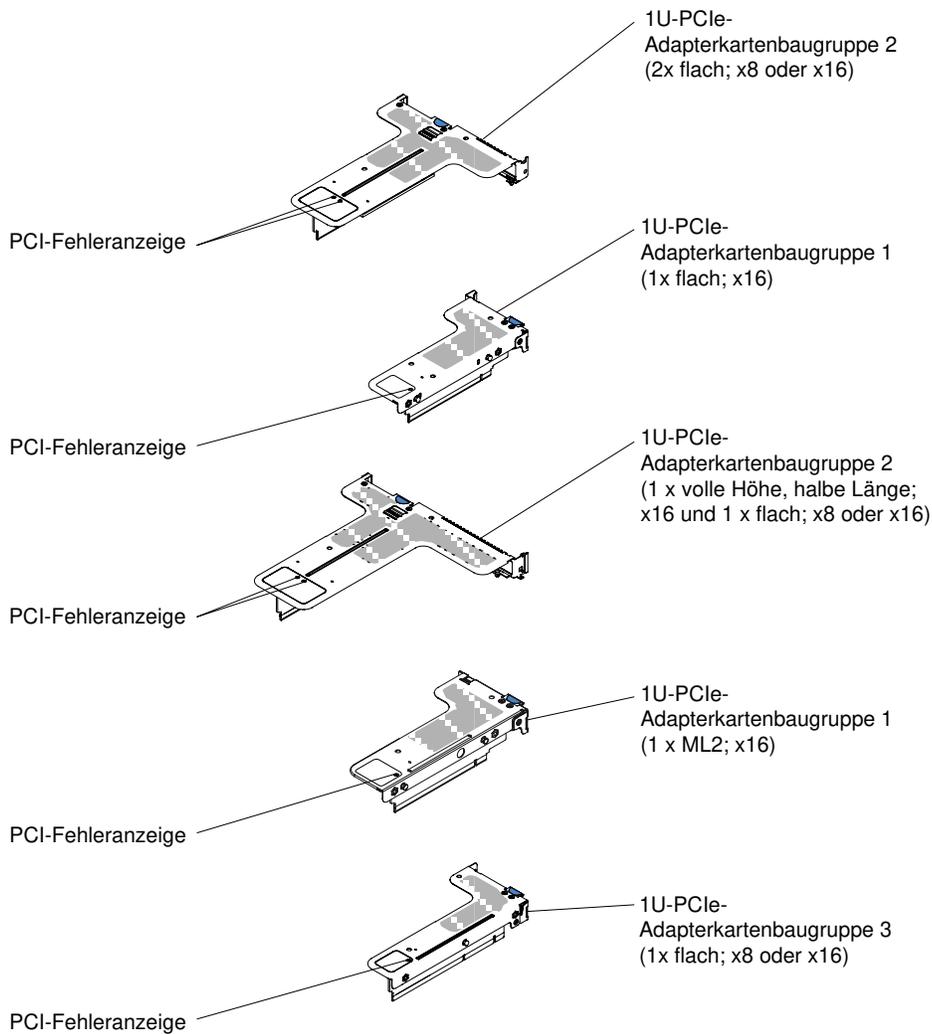
In der folgenden Abbildung ist die Position der Anzeigen der PCI-Adapterkarte dargestellt.

Abbildung 29. Anzeigen der PCI-Adapterkarte

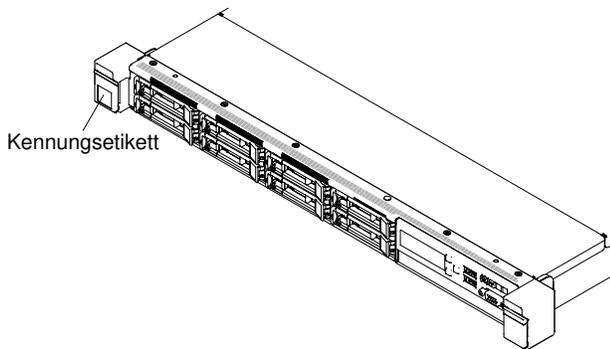
Wie in der folgenden Abbildung dargestellt, befinden sich der Modellname und die Seriennummer auf dem Kennungsetikett an der Vorderseite des Servers.

Abbildung 30. Kennungsetikett

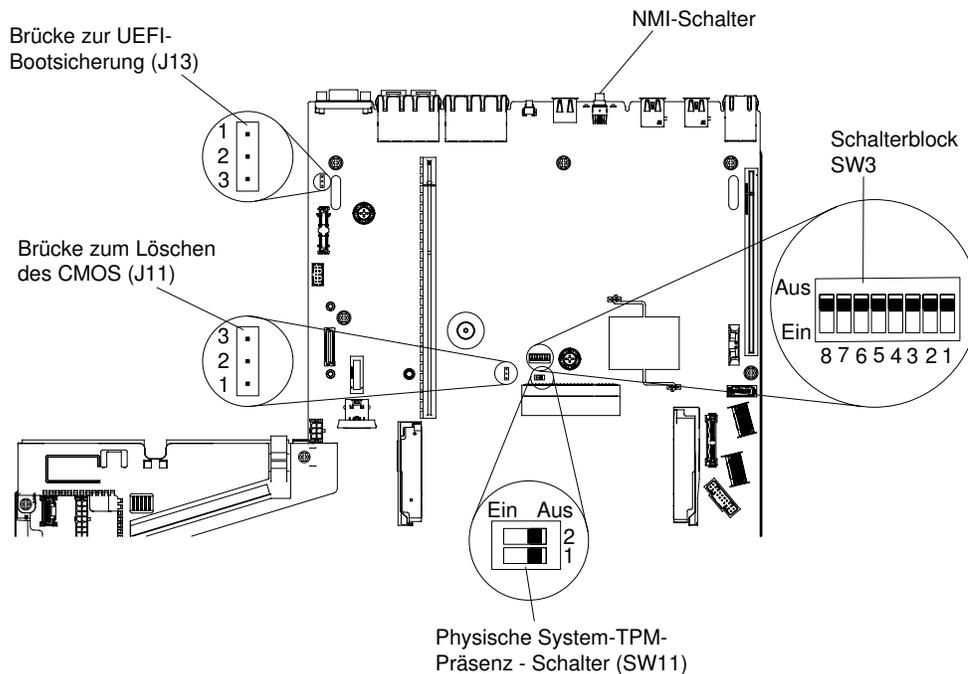
- Schritt 1. Lesen Sie die Sicherheitsinformationen in den Abschnitten „Sicherheit“ auf Seite v und „Installationsrichtlinien“ auf Seite 128.
- Schritt 2. Schalten Sie den Server aus und ziehen Sie alle Netzkabel und alle externen Kabel ab.
- Schritt 3. Entfernen Sie die Abdeckung (siehe hierzu den Abschnitt „Abdeckung entfernen“ auf Seite 132).
- Schritt 4. Suchen Sie die Brücke für UEFI-Bootsicherung (JP13) auf der Systemplatine.

Abbildung 31. Position der Brücke für UEFI-Bootsicherung (JP13)

- Schritt 5. Versetzen Sie die Brücke für UEFI-Bootsicherung (JP13) von den Kontaktstiften 1 und 2 auf die Kontaktstifte 2 und 3, um den UEFI-Wiederherstellungsmodus zu aktivieren.

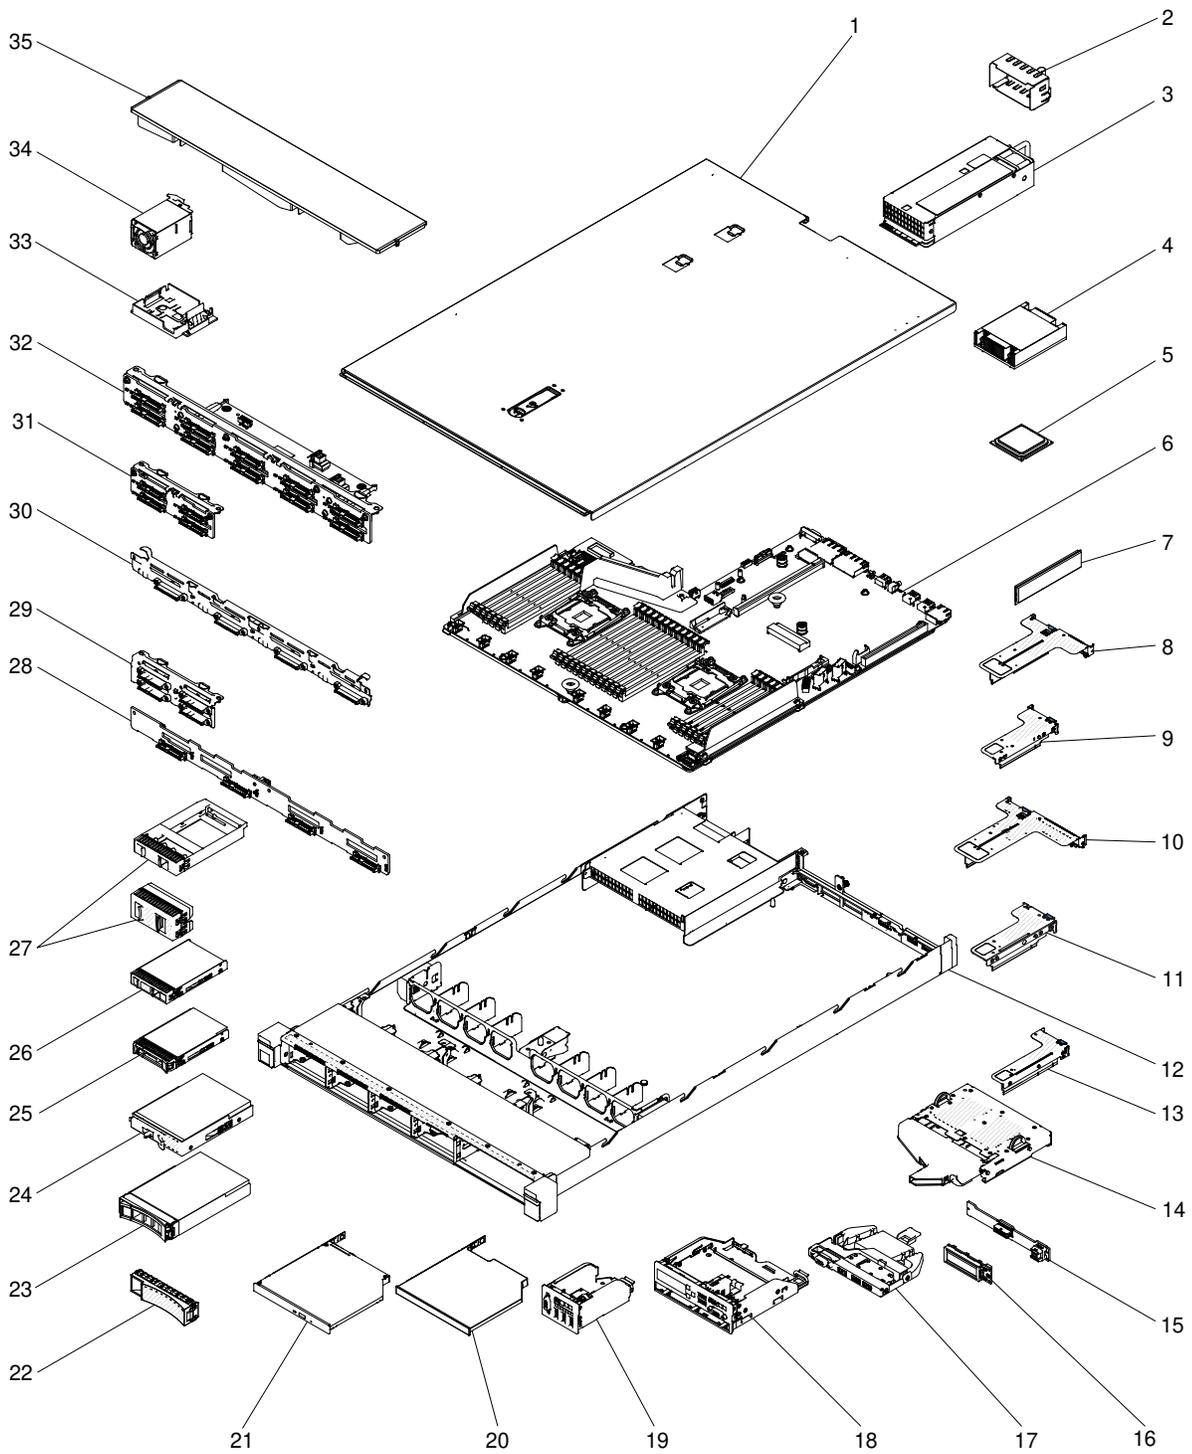
In der folgenden Abbildung sind die Hauptkomponenten des Servers dargestellt. Die Abbildungen in diesem Dokument können von Ihrer Hardware geringfügig abweichen. Eine Liste der Strukturteile finden Sie im Abschnitt „[Strukturteile](#)“ auf Seite 123.

Abbildung 32. Serverkomponenten

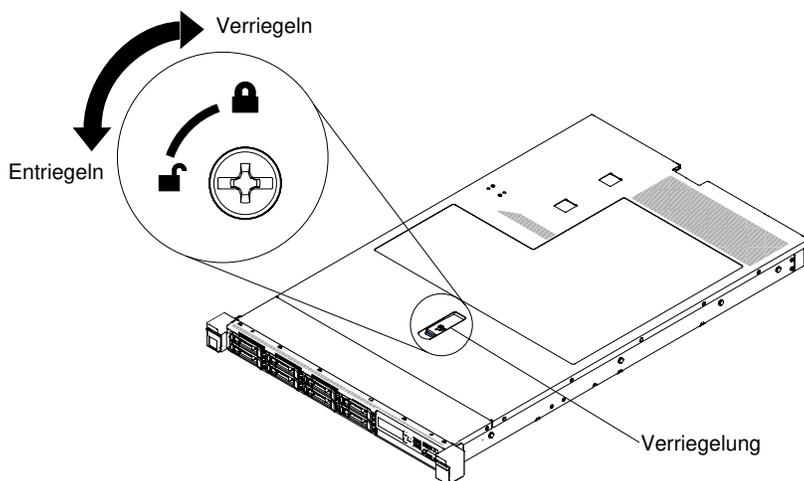
- Schritt 1. Lesen Sie die Sicherheitsinformationen in den Abschnitten „Sicherheit“ auf Seite v und „Installationsrichtlinien“ auf Seite 128.
- Schritt 2. Schalten Sie den Server und die Peripheriegeräte aus und ziehen Sie ggf. alle Netzkabel und alle externen Kabel ab.
Anmerkung: Wenn Sie die Anzeigen auf der Systemplatine oder dem Bedienfeld ansehen müssen, tun Sie dies bitte vor dem Trennen der Stromversorgung.
- Schritt 3. Wenn der Server in einem Gehäuserahmen installiert wurde, schieben Sie den Server aus dem Gehäuse.
- Schritt 4. Überprüfen Sie, ob die Abdeckung verriegelt ist. Wenn sie verriegelt ist, müssen Sie die Abdeckung zunächst entsperren.

Abbildung 33. Abdeckung entsperren

Schritt 5. Drücken Sie die blaue Lasche auf der Abdeckungsentriegelung nach innen und heben Sie die Abdeckungsentriegelung nach oben weg (die Abdeckung gleitet dabei nach hinten).

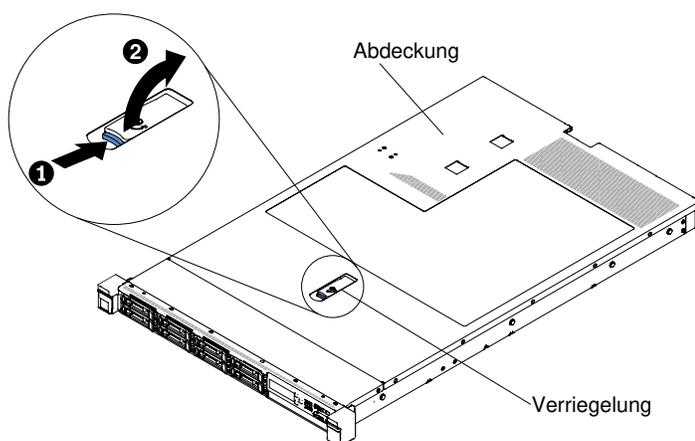
Abbildung 34. Entfernen der Abdeckung

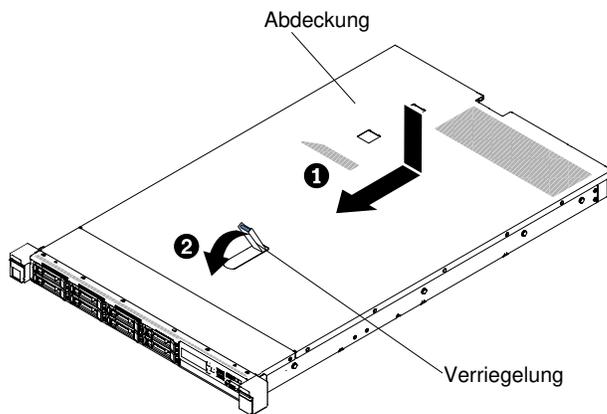
Schritt 5. Drücken Sie die blaue Verriegelung an der Oberseite der Abdeckung (in der Mitte der Vorderseite des Servers) herunter.

Abbildung 35. Installation der Abdeckung

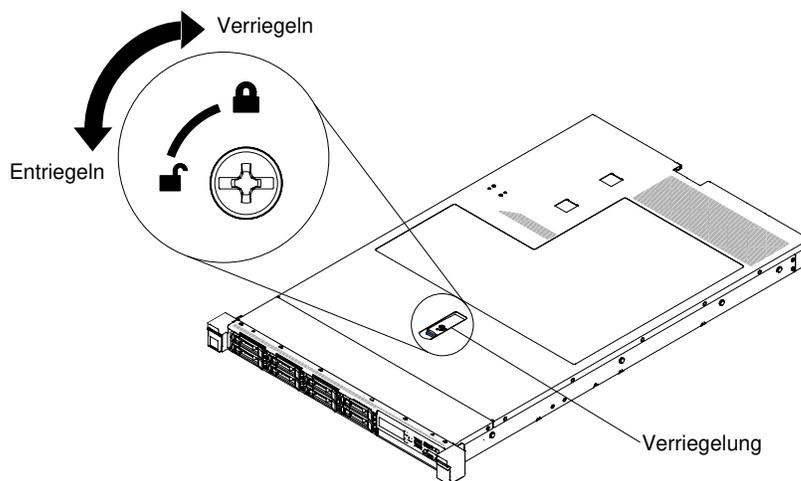
Abbildung 36. Verriegelung der Abdeckung
