Lenovo System x3550 M5 Installations- und Servicehandbuch

Maschinentyp: 5463

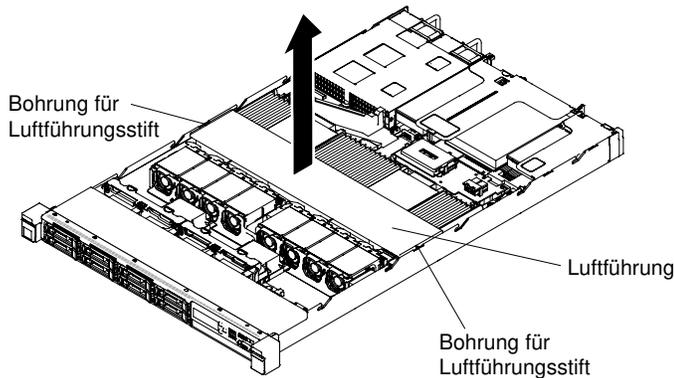
- Schritt 1. Lesen Sie die Sicherheitsinformationen in den Abschnitten „Sicherheit“ auf Seite v und „Installationsrichtlinien“ auf Seite 128.
- Schritt 2. Schalten Sie den Server und die Peripheriegeräte aus und ziehen Sie die Netzkabel und alle externen Kabel ab (siehe „Server ausschalten“ auf Seite 32).
- Schritt 3. Entfernen Sie die Abdeckung (siehe „Abdeckung entfernen“ auf Seite 132).
- Schritt 4. Fassen Sie die Luftführung, lösen Sie die Stifte aus den Bohrungen, heben Sie die Luftführung nach oben an und legen Sie sie beiseite.

Abbildung 37. Entfernen der Luftführung

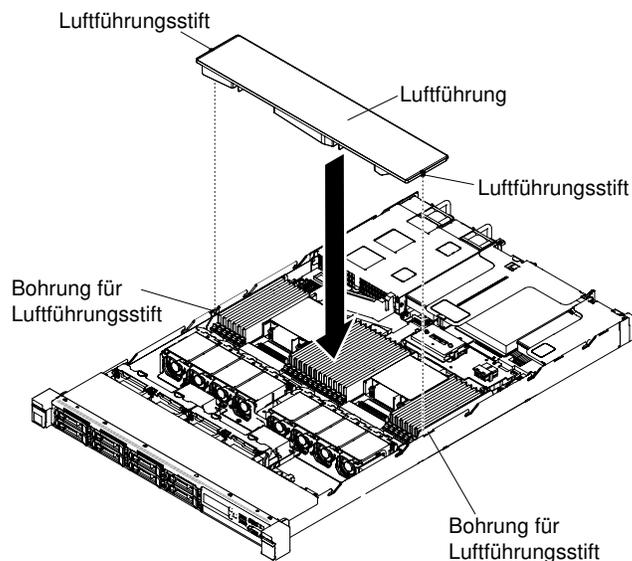
Anmerkung: Schließen Sie die Halteklammern an beiden Enden des DIMM-Steckplatzes, bevor Sie die Luftführung für eine ordnungsgemäße Kühlung installieren.

Abbildung 38. Installation der Luftführung

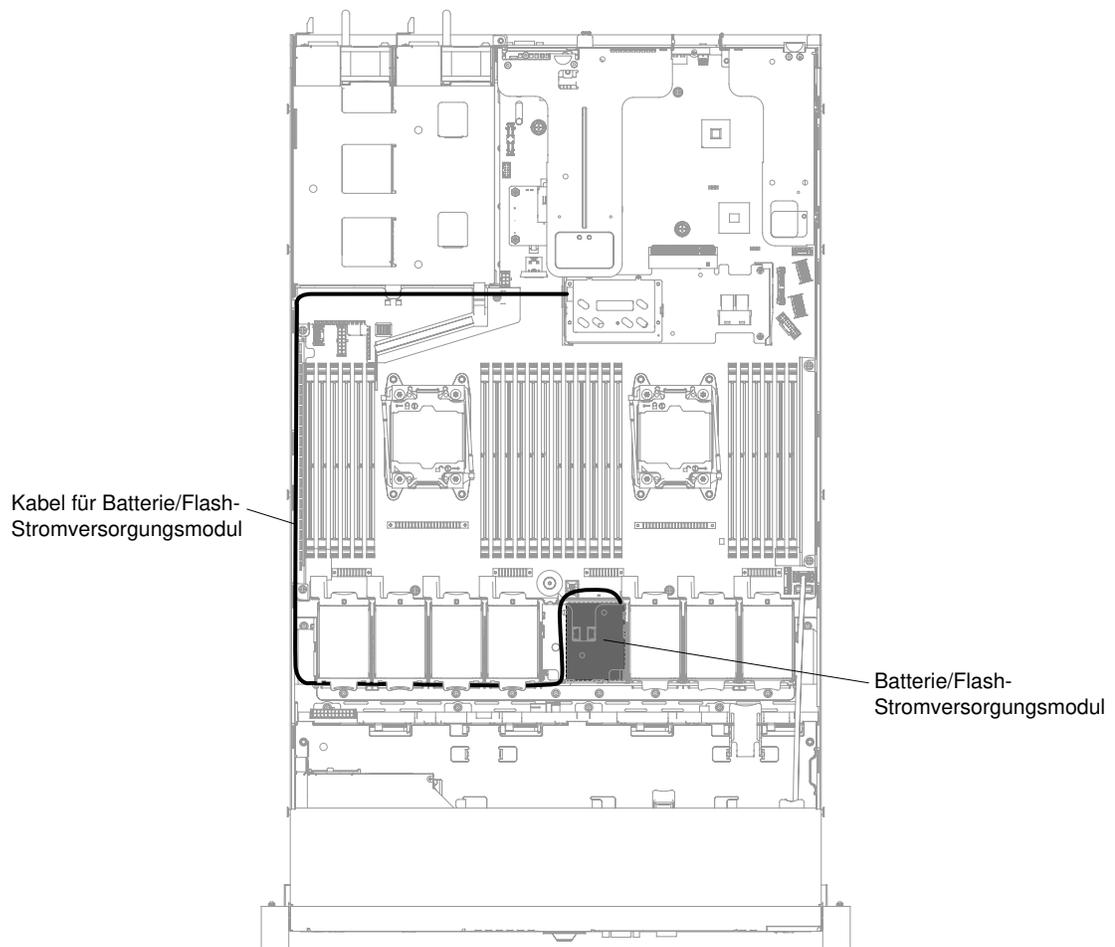
Anmerkung: Die Kabelführung für das Servermodell mit 2,5-Zoll-Festplattenlaufwerk unterscheidet sich von der Kabelführung für das Servermodell mit 3,5-Zoll-Festplattenlaufwerk.

Abbildung 39. Kabel für RAID-Adapterbatterie oder Flashstromversorgungsmodul für Servermodelle mit 3,5-Zoll-Festplattenlaufwerken verlegen.

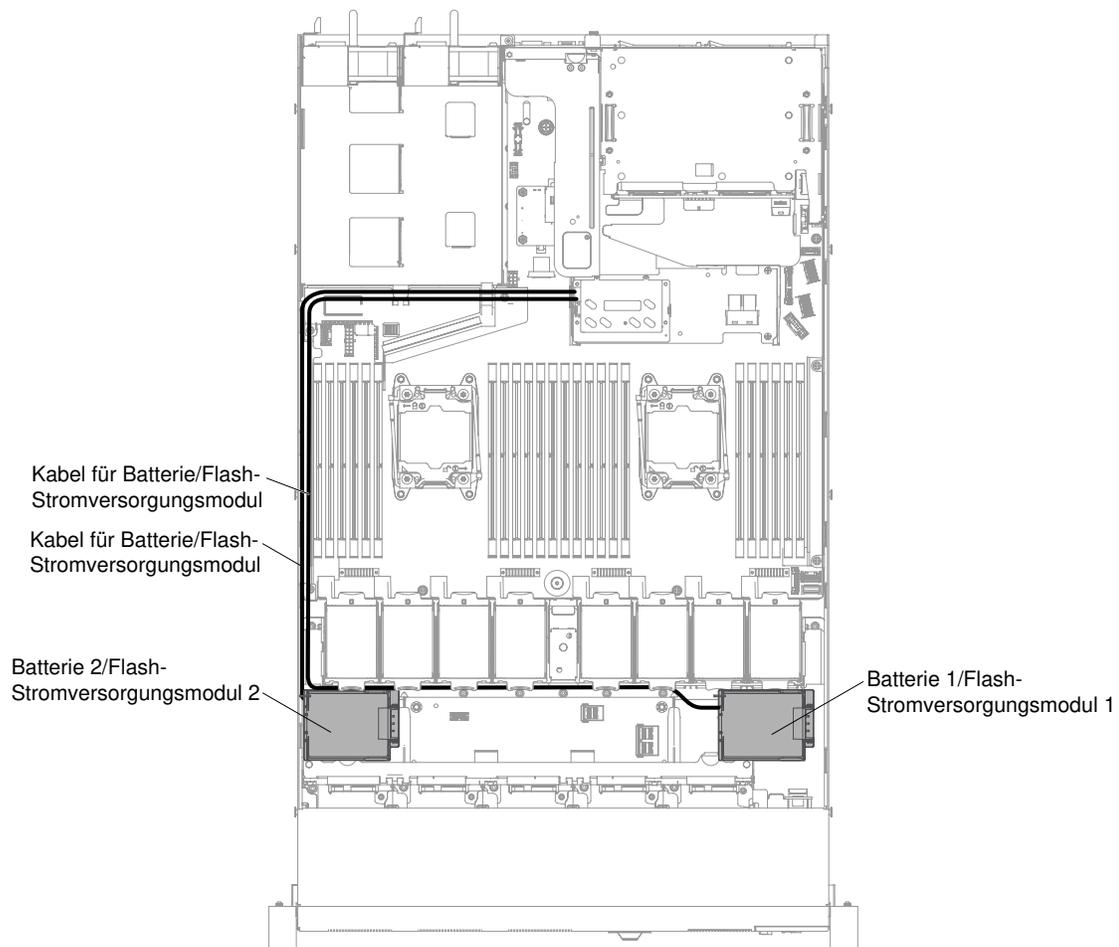
Abbildung 40. Kabel für RAID-Adapterbatterie oder Flashstromversorgungsmodul für Servermodelle mit 2,5-Zoll-Festplattenlaufwerken verlegen.

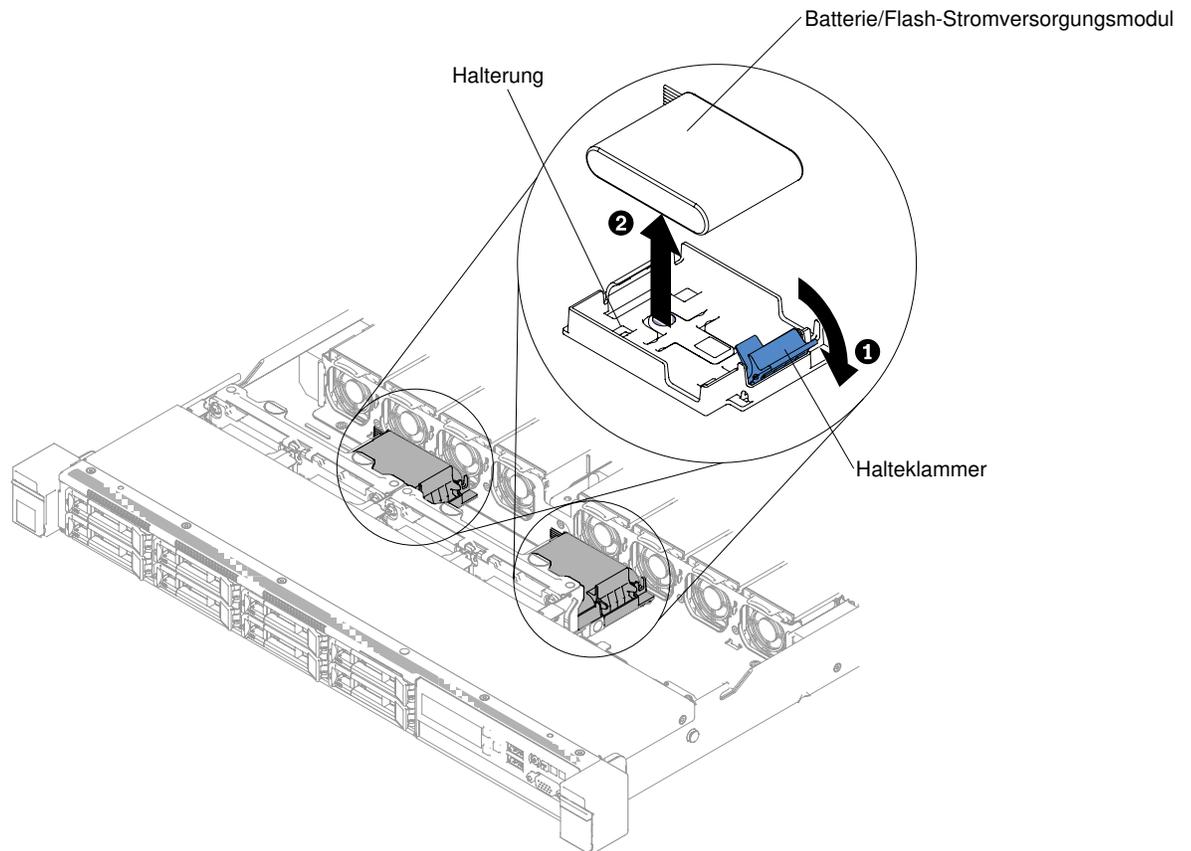
- a. Öffnen Sie die Halteklammer, um die Batterie oder das Stromversorgungsmodul zu entfernen.

Abbildung 41. RAID-Adapterbatterie oder Flashstromversorgungsmodul für Servermodelle mit 2,5-Zoll-Festplattenlaufwerken entfernen

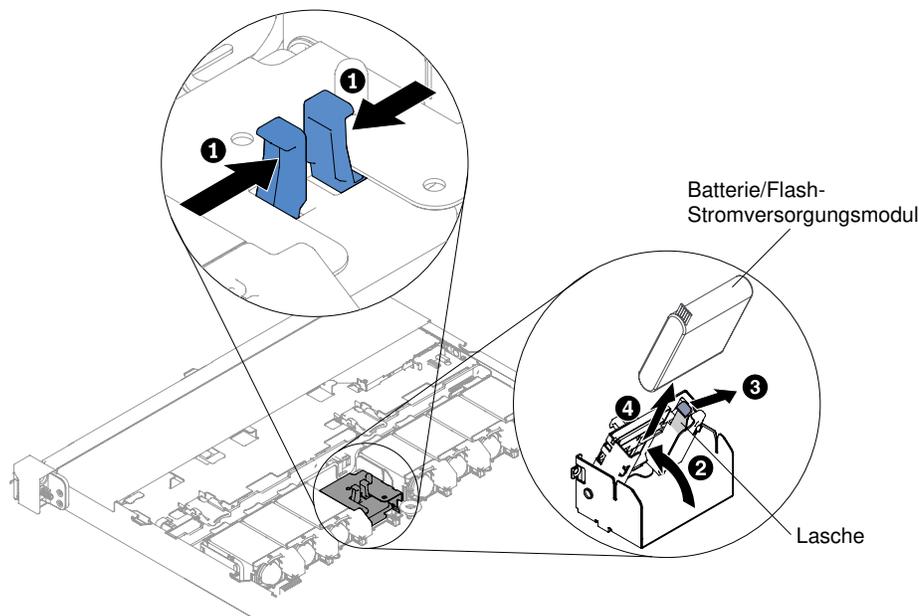
- a. Drücken Sie auf die blauen Lösehebel und drehen Sie die Halterung der Batterie bzw. des Stromversorgungsmoduls nach oben.
- b. Drücken Sie die Halteklammer leicht nach außen, um die Batterie oder das Stromversorgungsmodul zu entfernen.

Abbildung 42. RAID-Adapterbatterie oder Flashstromversorgungsmodul für Servermodelle mit 3,5-Zoll-Festplattenlaufwerken entfernen

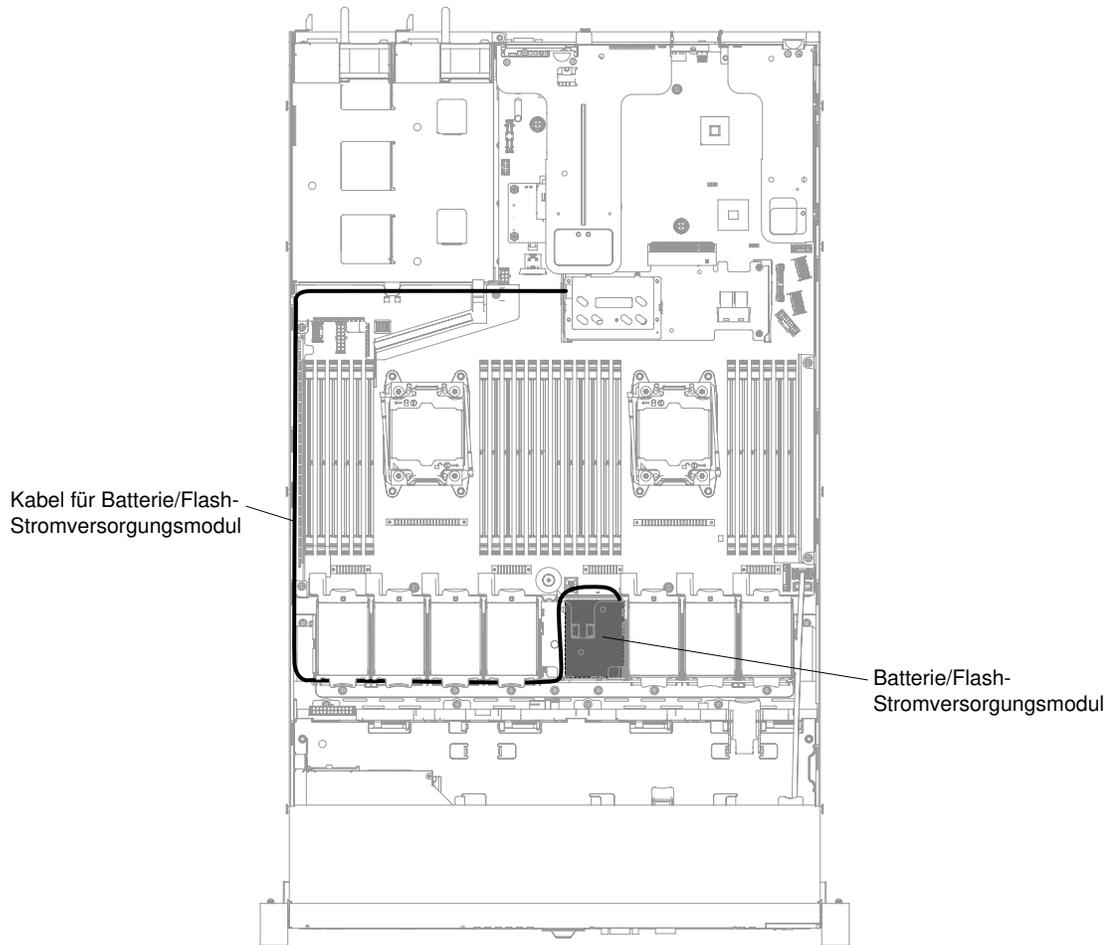
Anmerkung: Die Kabelführung für das Servermodell mit 2,5-Zoll-Festplattenlaufwerk unterscheidet sich von der Kabelführung für das Servermodell mit 3,5-Zoll-Festplattenlaufwerk.

Abbildung 43. Kabelführung für die RAID-Adapterbatterie oder das Flashstromversorgungsmodul für Servermodelle mit 3,5-Zoll-Festplattenlaufwerken

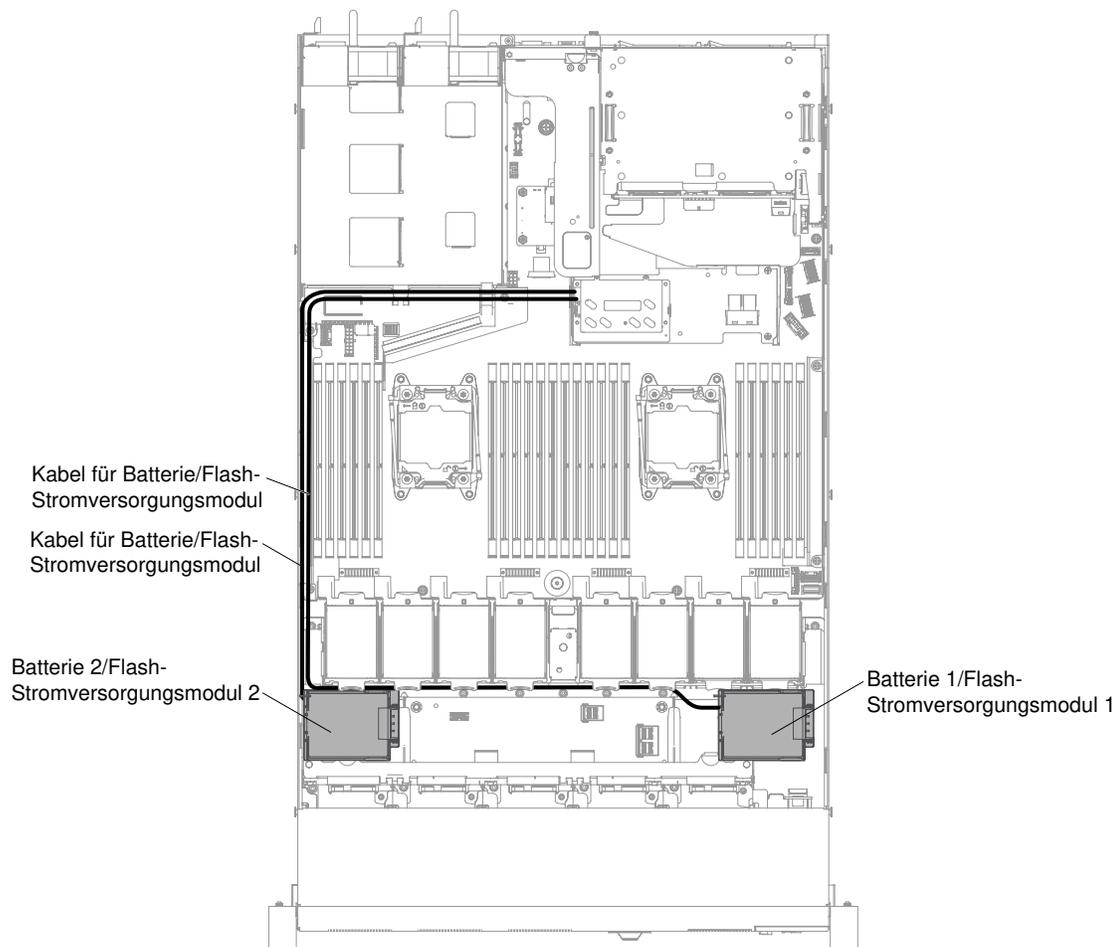
Achtung: Stellen Sie sicher, dass das Akku- oder das Flash-Stromversorgungsmodulkabel gerade neben dem Netzteilrahmen verlegt ist; andernfalls kann das Kabel überhitzen und die Systemplatine wird möglicherweise beschädigt.

Abbildung 44. Kabelführung für die RAID-Adapterbatterie oder das Flashstromversorgungsmodul für Servermodelle mit 2,5-Zoll-Festplattenlaufwerken

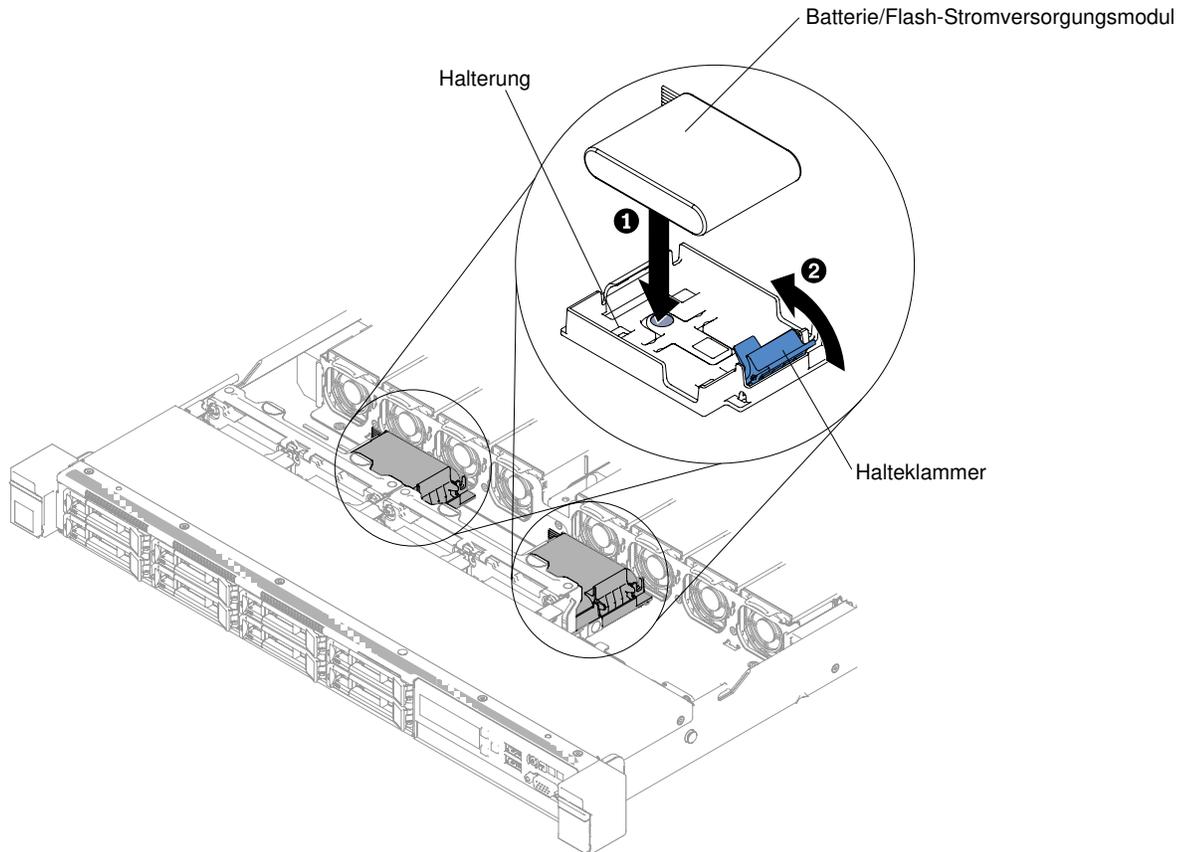
- c. Schließen Sie das andere Ende des Kabels an die Batterie bzw. das Flashstromversorgungsmodul an.
- d. Drücken Sie die Halteklammer nach unten, bis sie einrastet, um die Batterie bzw. das Flashstromversorgungsmodul sicher zu befestigen.

Abbildung 45. RAID-Adapterbatterie oder Flashstromversorgungsmodul für Servermodelle mit 2,5-Zoll-Festplattenlaufwerken installieren

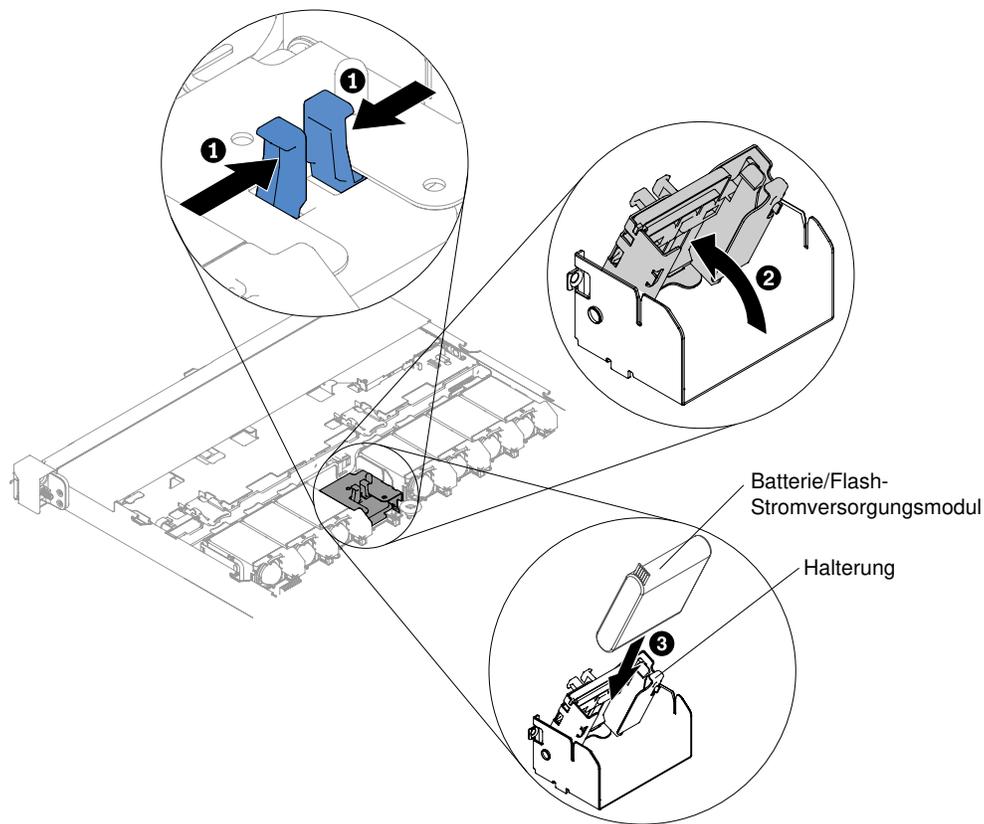
- a. Drücken Sie auf die blauen Lösehebel und heben Sie die Halterung der Batterie bzw. des Stromversorgungsmoduls an.
- b. Richten Sie den Kabelanschluss am Steckplatz an der Halterung aus. Setzen Sie die Batterie bzw. das Flashstromversorgungsmodul in die Halterung ein und stellen Sie sicher, dass die Batterie bzw. das Flashstromversorgungsmodul in der Halterung einrastet.
- c. Schließen Sie das andere Ende des Kabels an die Batterie bzw. das Flashstromversorgungsmodul an.
- d. Drücken Sie auf die blauen Lösehebel und führen Sie die Halterung der Batterie bzw. des Stromversorgungsmoduls ins Gehäuse ein.

Abbildung 46. RAID-Adapterbatterie oder Flashstromversorgungsmodul für Servermodelle mit 3,5-Zoll-Festplattenlaufwerken installieren

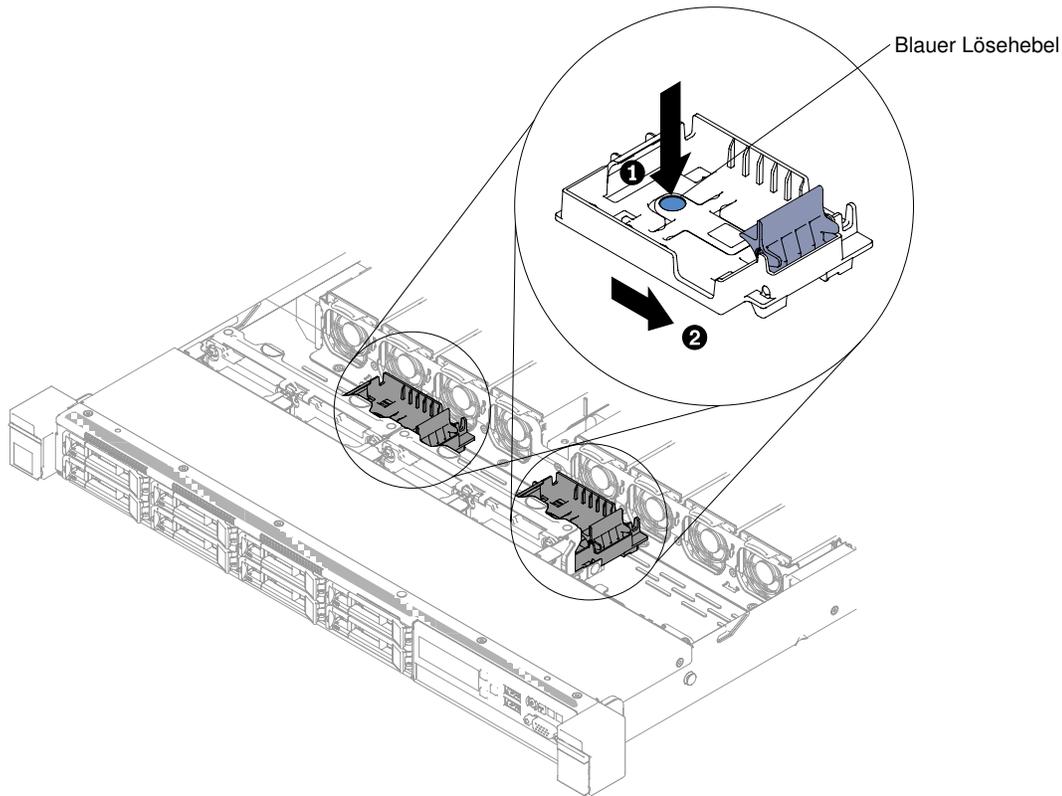
Schritt 4. Um die Halterung zu entfernen, drücken Sie den blauen Lösehebel und schieben Sie die Halterung weg vom Gehäuse.

Abbildung 47. Entfernen der Halterung für RAID-Adapterbatterie oder Flashstromversorgungsmodul

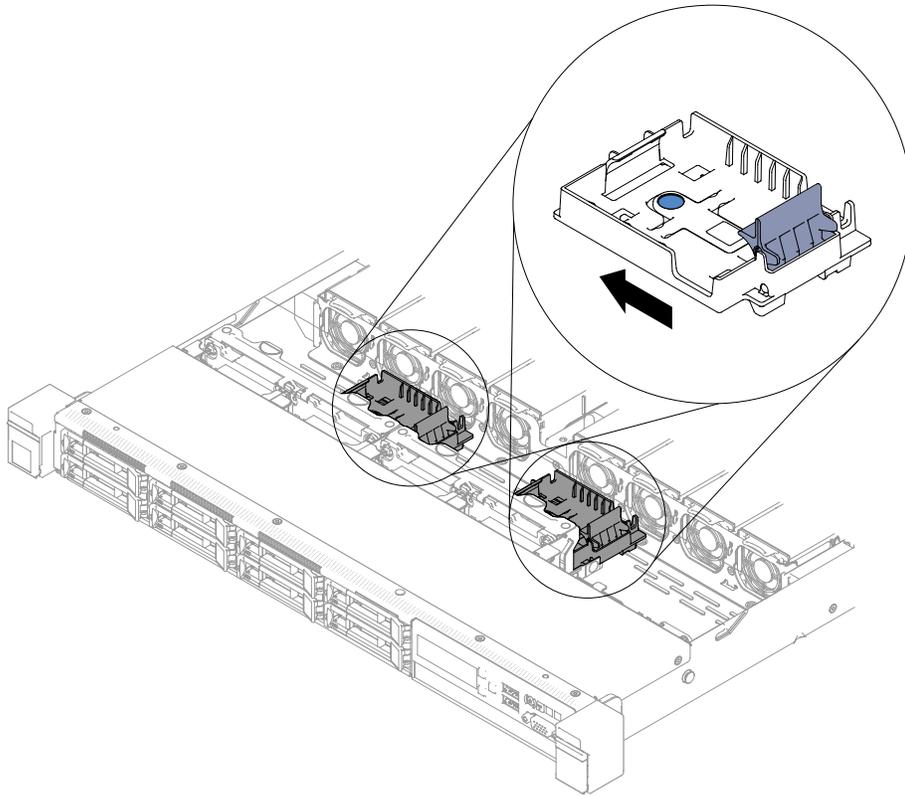
Schritt 3. Schieben Sie das Fach in das Gehäuse, bis es einrastet.

Abbildung 48. Installation der Halterung für RAID-Adapterbatterie oder Flashstromversorgungsmodul

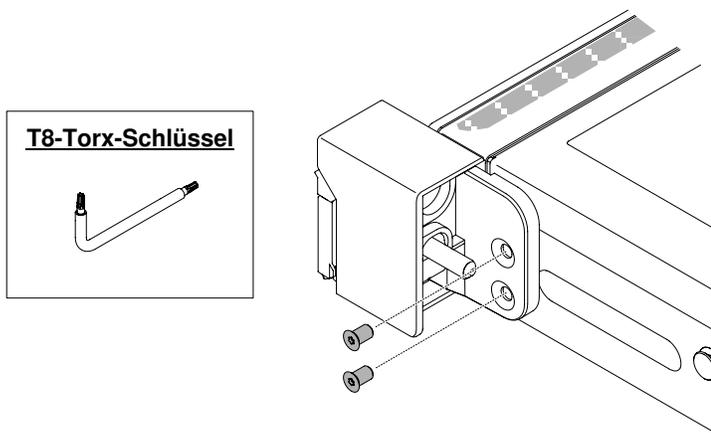
Anmerkung: Verwenden Sie zum Entfernen der Schrauben den T8-Torx-Schraubendreher.

Abbildung 49. Entfernen der Schrauben

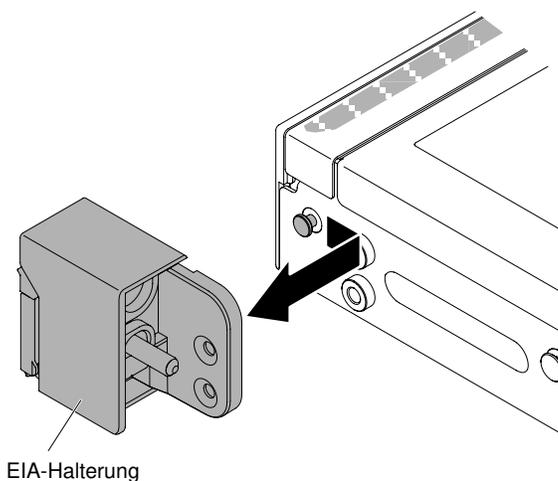
Schritt 5. Schieben Sie die EIA-Halterung leicht nach rechts und entfernen Sie sie dann aus dem Gehäuse.

Abbildung 50. Entfernen der EIA-Halterung

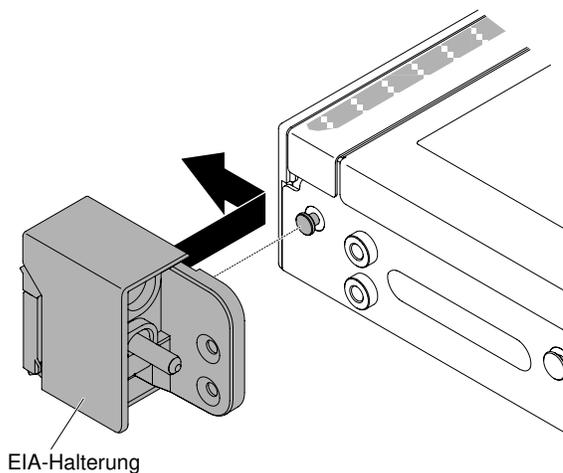
- Schritt 1. Lesen Sie die Sicherheitsinformationen in den Abschnitten „Sicherheit“ auf Seite v und „Installationsrichtlinien“ auf Seite 128.
- Schritt 2. Richten Sie die EIA-Halterung am Ausrichtungsstift im Gehäuse aus und drücken Sie die Halterung auf das Gehäuse und schieben Sie sie leicht nach links.

Abbildung 51. EIA-Halterung installieren

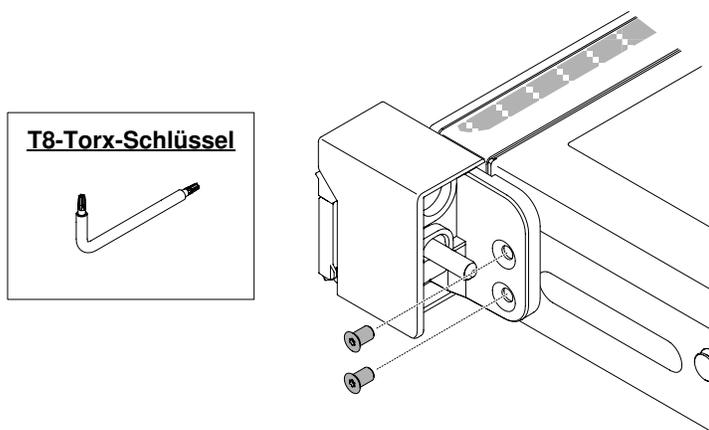
Anmerkung: Verwenden Sie zum Befestigen der Schrauben den T8-Torx-Schraubendreher.

Abbildung 52. Anbringen der Schraube

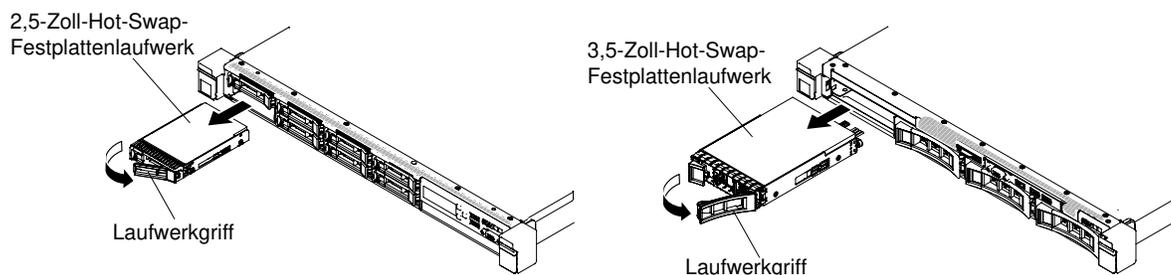
- Schritt 1. Lesen Sie die Sicherheitsinformationen in den Abschnitten „Sicherheit“ auf Seite v und „Installationsrichtlinien“ auf Seite 128.
- Schritt 2. Stellen Sie vor dem Entfernen einer Komponente aus dem Server sicher, dass Sie die Daten auf Ihrem Laufwerk gespeichert haben, besonders, wenn sie ein Teil eines RAID-Array ist.
- Schritt 3. Schieben Sie den Entriegelungshebel (orange) vorsichtig nach links, um den Griff für die Laufwerkhalterung zu entriegeln.

Abbildung 53. Entfernen von Hot-Swap-Festplattenlaufwerken

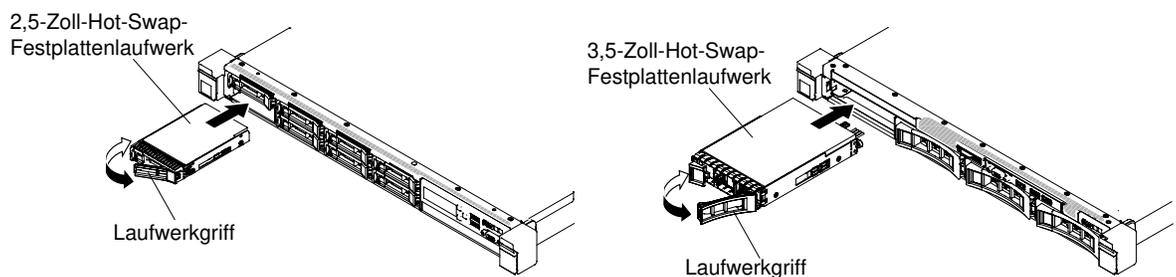
- Schritt 1. Lesen Sie die Sicherheitsinformationen in den Abschnitten „Sicherheit“ auf Seite v und „Installationsrichtlinien“ auf Seite 128.
- Schritt 2. Entfernen Sie die Abdeckblende von der leeren Laufwerkposition. Bewahren Sie die Abdeckblende an einem sicheren Ort auf.
- Schritt 3. Berühren Sie mit der antistatischen Schutzhülle, in der sich das Laufwerk befindet, eine unlackierte Metalloberfläche am Server. Entnehmen Sie anschließend das Laufwerk aus der Schutzhülle und legen Sie es auf eine antistatische Oberfläche.
- Schritt 4. Installieren Sie das Festplattenlaufwerk in der Laufwerkposition:
- Stellen Sie sicher, dass sich der Griff für die Laufwerkhalterung in der offenen (entsperrten) Position befindet.
 - Richten Sie das Laufwerk an den Führungsschienen in der Position aus.

Abbildung 54. Installation eines Hot-Swap-Festplattenlaufwerks

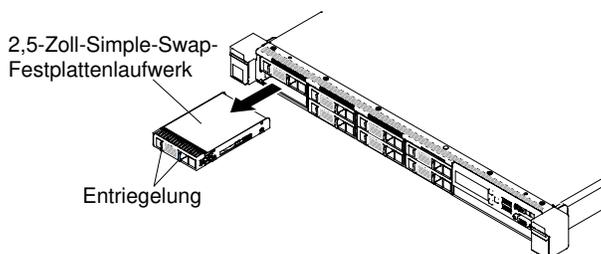
Schritt 3. Schieben Sie den blauen Entriegelungshebel mit einem Finger nach rechts (um das Laufwerk freizugeben). Fassen Sie gleichzeitig mit einem weiteren Finger den schwarzen Laufwerkgriff und ziehen Sie das Festplattenlaufwerk aus der Laufwerkposition.

Abbildung 55. Entfernen des 2,5-Zoll-Simple-Swap-Festplattenlaufwerks

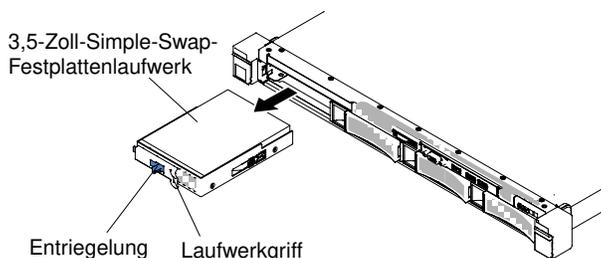
Abbildung 56. Entfernen des 3,5-Zoll-Simple-Swap-Festplattenlaufwerks

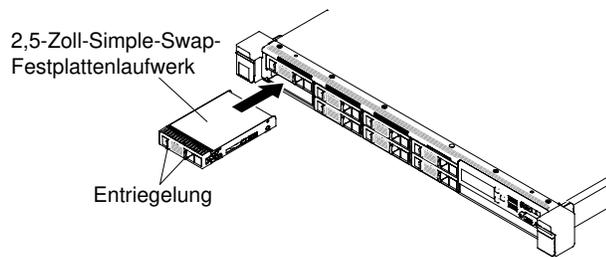
- a. Fassen Sie den schwarzen Laufwerkgriff, schieben Sie den blauen Entriegelungshebel nach rechts und richten Sie die Laufwerkbaugruppe an den Führungsschienen in der Position aus.

Abbildung 57. Installation des 2,5-Zoll-Simple-Swap-Festplattenlaufwerks

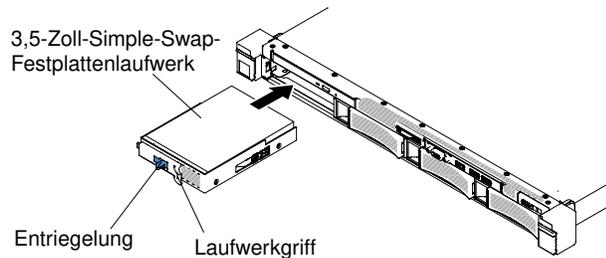
Abbildung 58. Installation des 3,5-Zoll-Simple-Swap-Festplattenlaufwerks

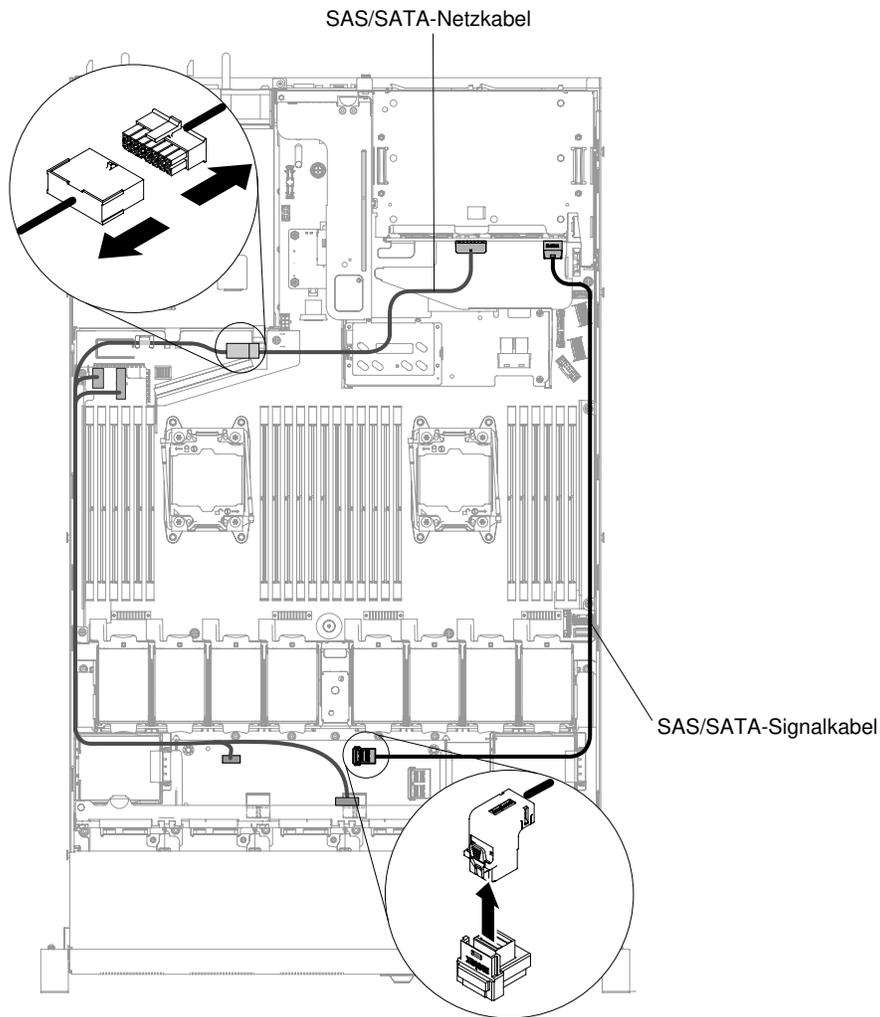
- Schritt 1. Lesen Sie die Sicherheitsinformationen in den Abschnitten [„Sicherheit“ auf Seite v](#) und [„Installationsrichtlinien“ auf Seite 128](#).
- Schritt 2. Schalten Sie den Server und die Peripheriegeräte aus und ziehen Sie die Netzkabel ab.
- Schritt 3. Entfernen Sie die Abdeckung (siehe [„Abdeckung entfernen“ auf Seite 132](#)).
- Schritt 4. Lösen Sie das Mini-SAS HD-Kabel (12 Gb) und das Netzkabel von der Rückwandplatine für 2,5-Zoll-Hot-Swap-Festplattenlaufwerk und dem Netzteilanschluss.

Abbildung 59. Mini-SAS HD-Kabel (12 Gb) und Netzkabel verbinden

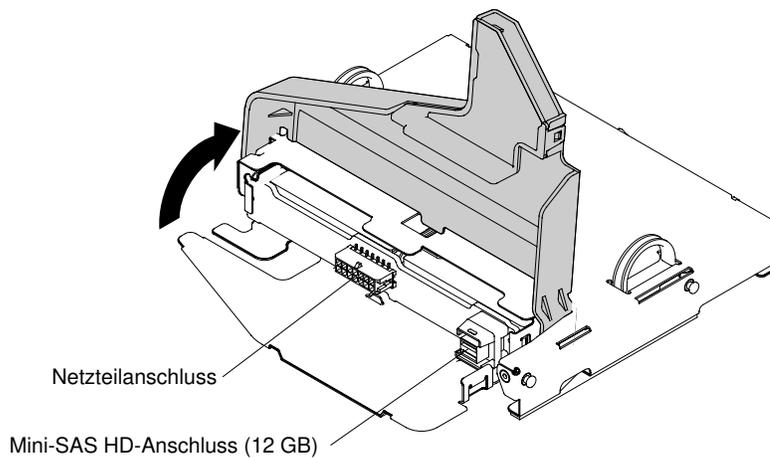
Schritt 5. Heben Sie den Luftkanal an und lösen Sie das Mini-SAS HD-Kabel (12 Gb) und das Netzkabel von der Rückwandplatine für Hot-Swap-Einheiten an der Rückseite.

Abbildung 60. Position der Anschlüsse für Mini-SAS HD-Kabel (12 Gb) und das Netzkabel auf der Rückwandplatine

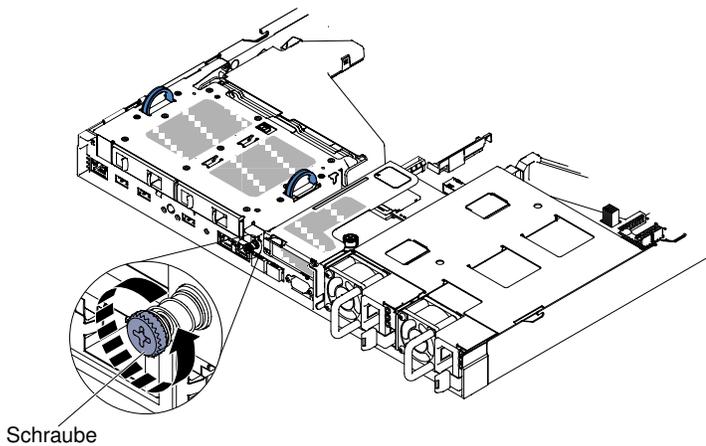
Abbildung 61. Position der Schraube

Schritt 6. Lösen Sie die Schraube an der Rückseite des Gehäuses.

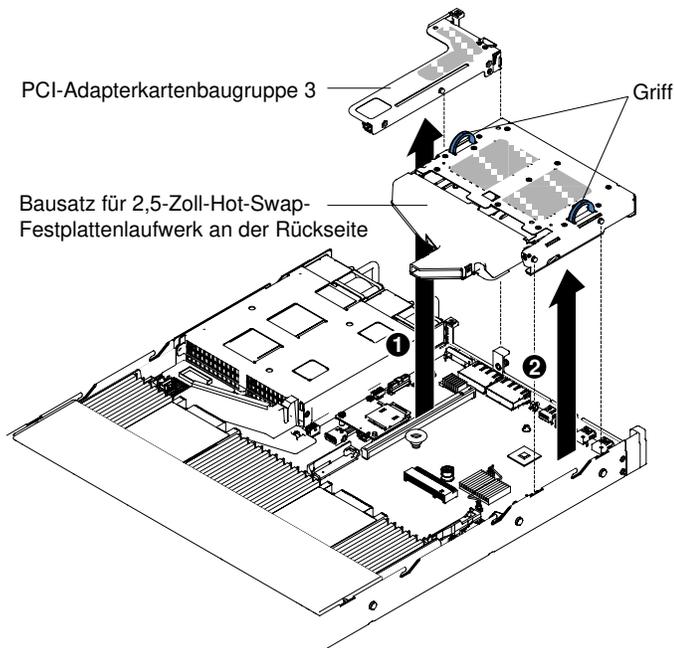
Abbildung 62. Bausatz für 2,5-Zoll-Hot-Swap-Festplattenlaufwerk an der Rückseite entfernen

Schritt 7. Entfernen Sie zunächst die PCI-Adapterkartenbaugruppe 3, wenn sie auf der Systemplatine installiert ist (siehe „[PCI-Adapterkartenbaugruppe entfernen](#)“ auf Seite 180). Fassen Sie danach die zwei Griffe, die sich an den Seiten des Bausatzes für das 2,5-Zoll-Hot-Swap-Festplattenlaufwerk an der Rückseite befinden, und ziehen Sie den Bausatz langsam aus dem Gehäuse.

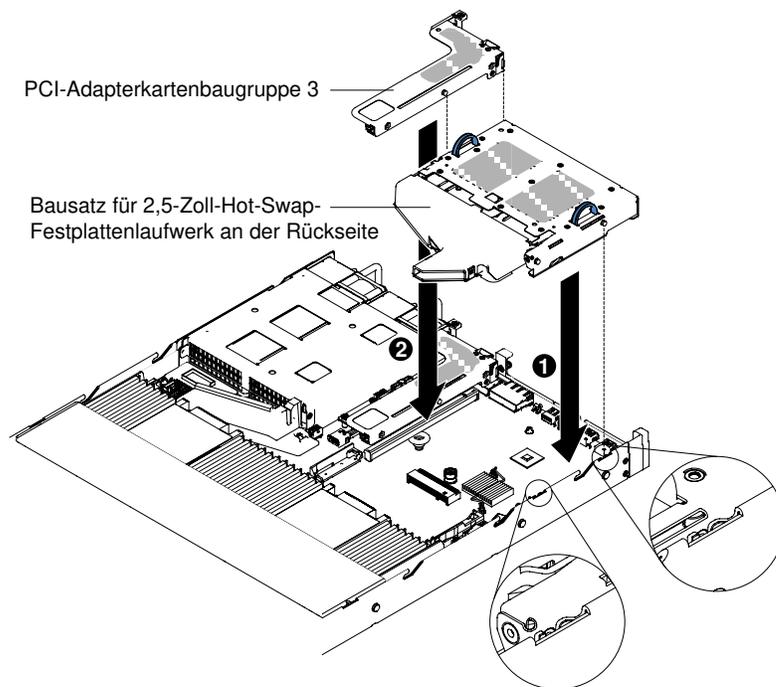
Abbildung 63. Bausatz für das 2,5-Zoll-Hot-Swap-Festplattenlaufwerk an der Rückseite installieren

- Schritt 1. Lesen Sie die Sicherheitsinformationen in den Abschnitten „Sicherheit“ auf Seite v und „Installationsrichtlinien“ auf Seite 128.
- Schritt 2. Schalten Sie den Server und die Peripheriegeräte aus und ziehen Sie die Netzkabel ab.
- Schritt 3. Entfernen Sie die Abdeckung (siehe „Abdeckung entfernen“ auf Seite 132).
- Schritt 4. Wenn Sie die PCI-Adapterkartenbaugruppe 3 installieren müssen (siehe „PCI-Adapterkartenbaugruppe austauschen“ auf Seite 182), muss zuerst der Bausatz für das 2,5-Zoll-Hot-Swap-Festplattenlaufwerk an der Rückseite installiert werden. Installieren Sie den Bausatz, indem Sie die zwei Griffe fassen, die sich an den Seiten des Bausatzes befinden, und senken Sie ihn langsam in das Gehäuse ab. Stellen Sie sicher, dass die zwei Ausrichtungsstifte sicher in die zwei Löcher an der Seite des Gehäuses eingesetzt sind.

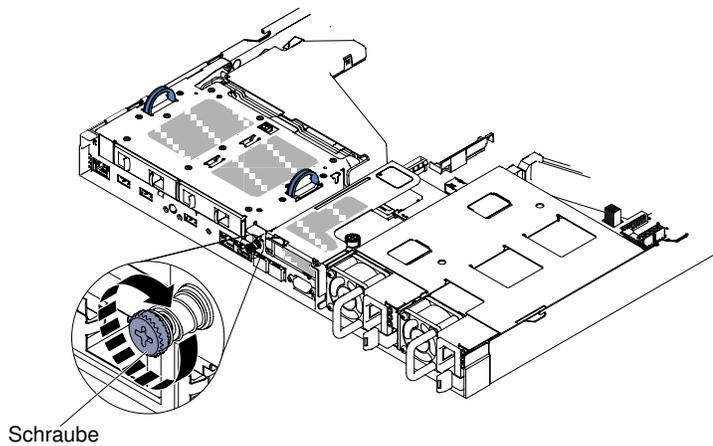
Abbildung 64. Position der Schraube

- Schritt 5. Ziehen Sie die Schraube fest an, um den Bausatz für das Festplattenlaufwerk mit dem Gehäuse zu verbinden.

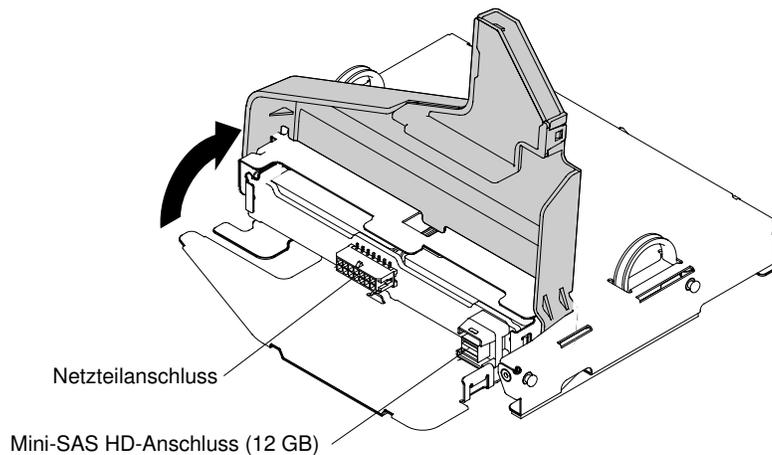
Abbildung 65. Position der Anschlüsse für Mini-SAS HD-Kabel (12 Gb) und das Netzkabel auf der Rückwandplatine an der Rückseite

Schritt 6. Heben Sie den Luftkanal an und verbinden Sie das Mini-SAS HD-Kabel (12 Gb) und das Netzkabel mit der Rückwandplatine für Hot-Swap-Einheiten an der Rückseite.

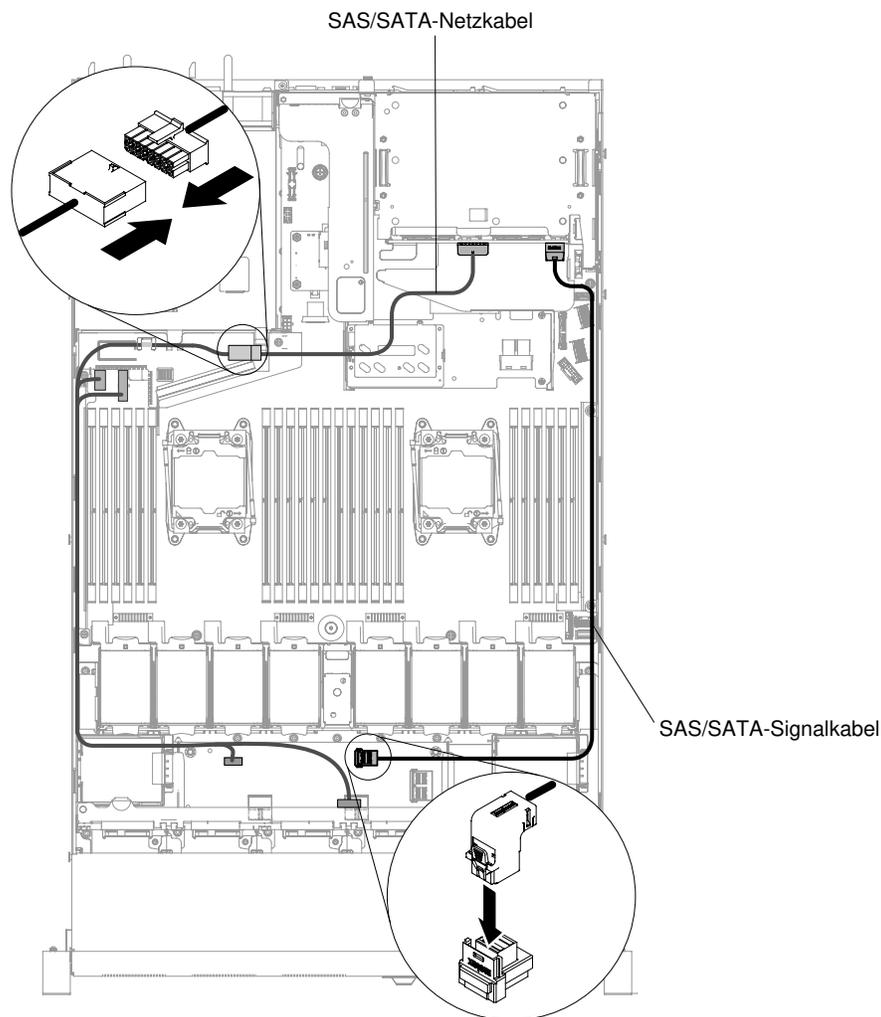
Abbildung 66. Mini-SAS HD-Kabel (12 Gb) und Netzkaabel verlegen

Schritt 7. Verbinden Sie das andere Ende des Mini-SAS HD-Kabels (12 Gb) und des Netzkabels mit der Rückwandplatine für 2,5-Zoll-Hot-Swap-Festplattenlaufwerk und dem Netzteilananschluss.

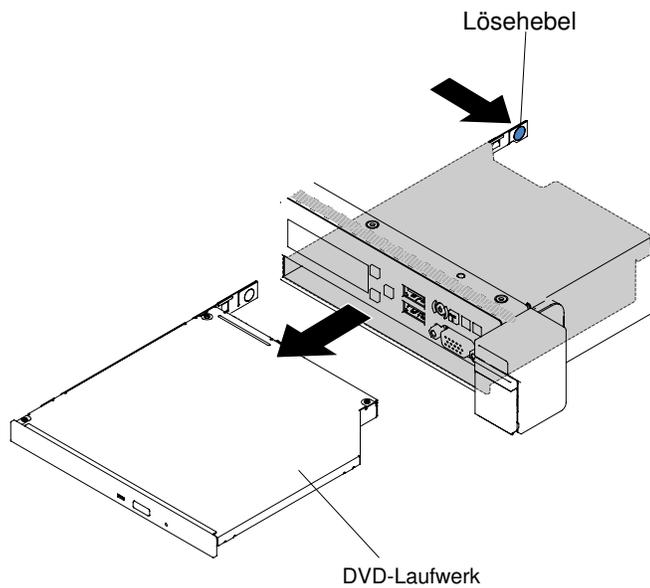
Abbildung 67. DVD-Laufwerk bei Servermodellen mit 2,5-Zoll-Festplattenlaufwerken entfernen

Schritt 4. Schieben Sie das Laufwerk bei gedrücktem Lösehebel von der Rückseite aus der Position heraus.

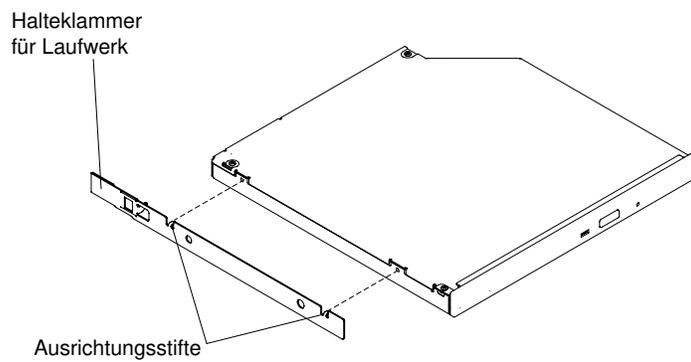
Abbildung 69. Entfernen der DVD-Laufwerkhalteklammer

Schritt 5. Schieben Sie die Halteklammer des Laufwerks von der Seite des Laufwerks. Bewahren Sie die Klammer auf und verwenden Sie sie, wenn Sie das Ersatzlaufwerk installieren oder die Abdeckblende des DVD-Laufwerks wieder anbringen.

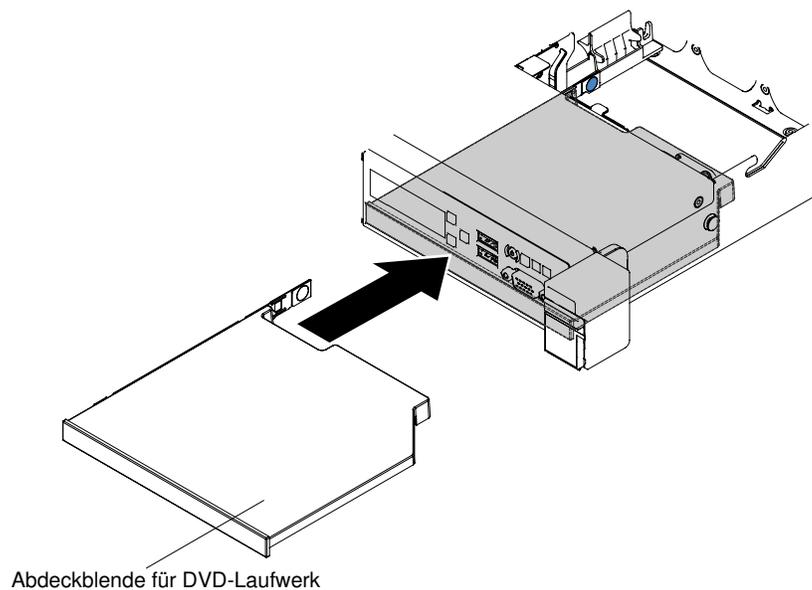
Abbildung 70. Abdeckblende für DVD-Laufwerk für Servermodelle mit 2,5-Zoll-Festplattenlaufwerken installieren

Schritt 7. Schieben Sie die Abdeckblende des DVD-Laufwerks in die DVD-Laufwerkposition, bis sie einrastet.

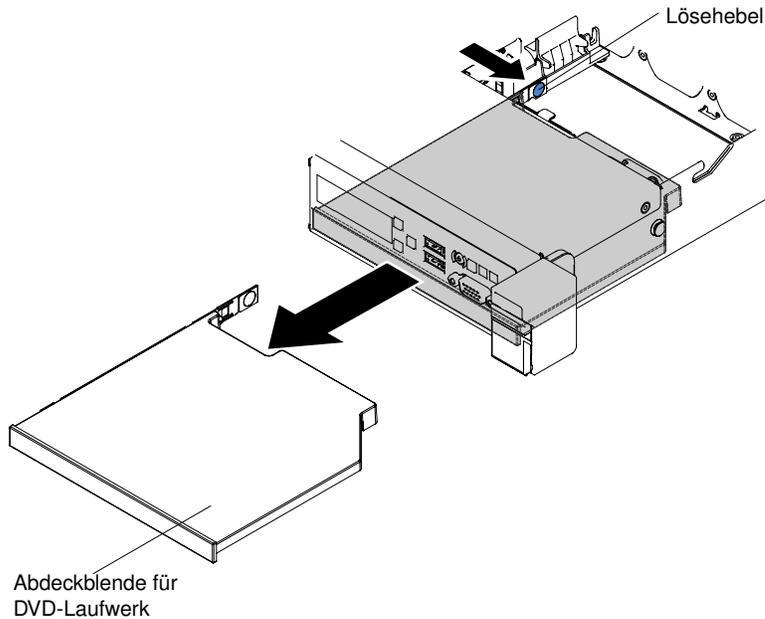
Abbildung 72. Abdeckblende für DVD-Laufwerk für Servermodelle mit 2,5-Zoll-Festplattenlaufwerken entfernen

Schritt 4. Entfernen Sie die Abdeckblende des DVD-Laufwerks, falls eine installiert ist. Suchen Sie den blauen Lösehebel an der Rückseite der Abdeckblende des DVD-Laufwerks. Drücken Sie dann bei gedrücktem Lösehebel die Abdeckblende des DVD-Laufwerks aus der Laufwerkposition.

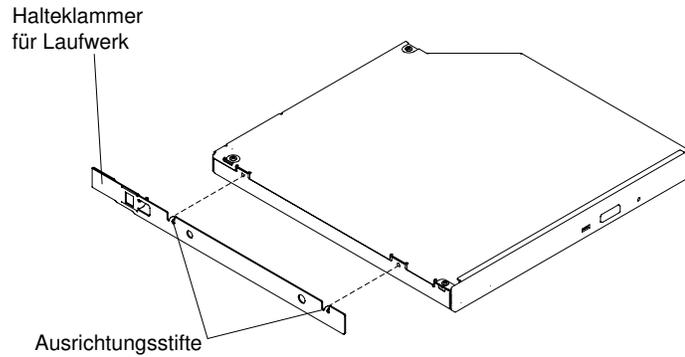
Abbildung 74. Installation der Halteklammer für das DVD-Laufwerk

- Schritt 6. Berühren Sie mit der antistatischen Schutzhülle, in der sich das neue DVD-Laufwerk befindet, eine unlackierte Metalloberfläche am Server; nehmen Sie dann das DVD-Laufwerk aus der Schutzhülle und legen Sie es auf eine antistatische Oberfläche.
- Schritt 7. Befolgen Sie die im Lieferumfang des Laufwerks enthaltenen Anweisungen, um die Brücken und Schalter einzustellen.
- Schritt 8. Bringen Sie die Halteklammer für das Laufwerk, die Sie von der Abdeckblende des DVD-Laufwerks entfernt haben, an der Seite des neuen DVD-Laufwerks an.

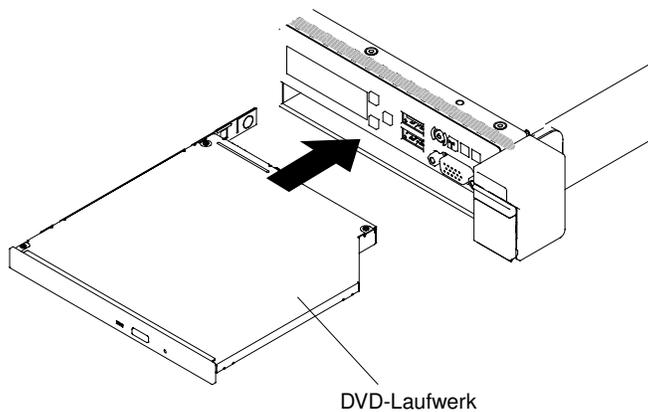
Abbildung 75. DVD-Laufwerk für Servermodelle mit 2,5-Zoll-Festplattenlaufwerken installieren

Schritt 9. Richten Sie das DVD-Laufwerk in der Laufwerkposition aus und schieben Sie das DVD-Laufwerk in die Position für DVD-Laufwerke, bis es einrastet.

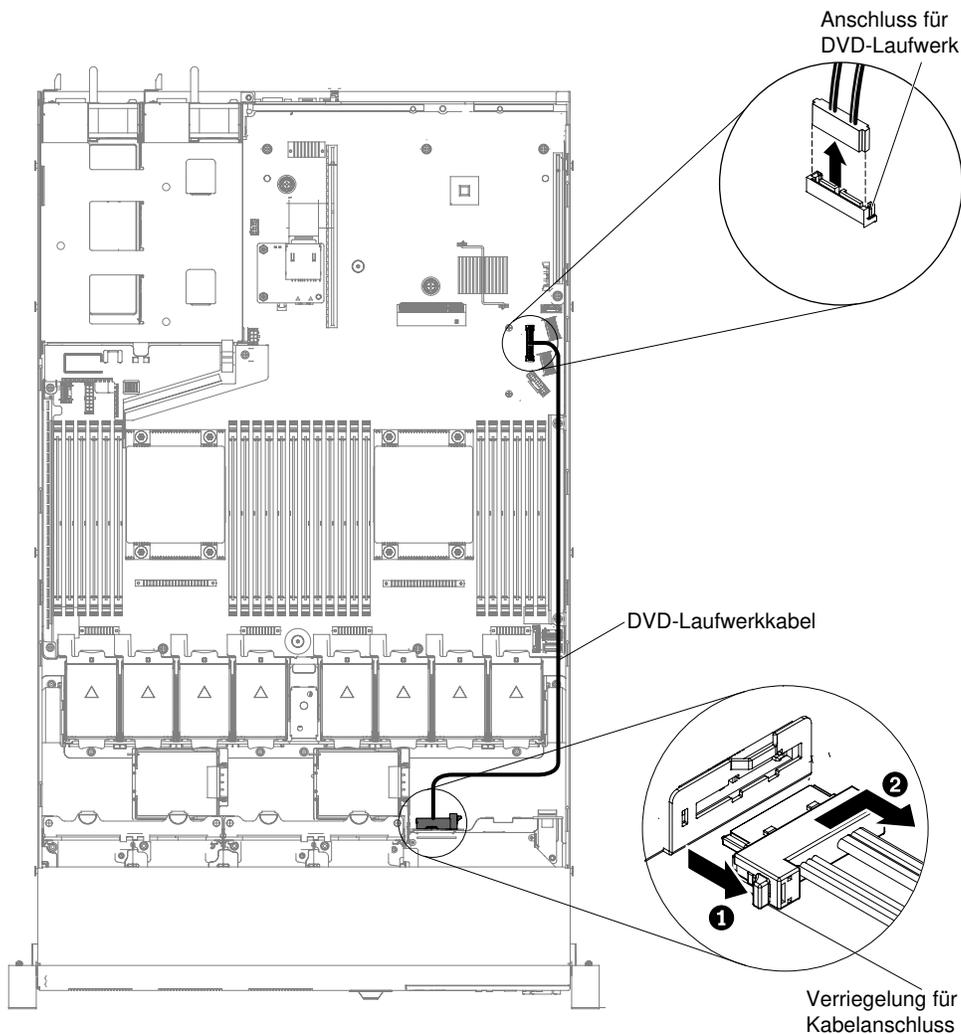
Abbildung 77. DVD-Laufwerkkabel für Servermodelle mit 2,5-Zoll-Festplattenlaufwerken entfernen

- Schritt 1. Lesen Sie die Sicherheitsinformationen in den Abschnitten „Sicherheit“ auf Seite v und „Installationsrichtlinien“ auf Seite 128.
- Schritt 2. Schalten Sie den Server und die Peripheriegeräte aus und ziehen Sie die Netzkabel ab.
- Schritt 3. Entfernen Sie die Abdeckung (siehe „Abdeckung entfernen“ auf Seite 132).
- Schritt 4. Entfernen Sie die Luftführung (siehe „Luftführung entfernen“ auf Seite 134).
- Schritt 5. Halten Sie den Lösehebel des Anschlusses gedrückt und ziehen Sie das DVD-Laufwerkkabel vom Anschluss auf der Systemplatine ab.

Achtung: Sie müssen den Lösehebel des Anschlusses drücken, um das DVD-Laufwerkkabel von der Systemplatine abzuziehen. Ziehen Sie das DVD-Laufwerkkabel nicht mit zu viel Kraft ab.
