Lenovo System x3550 M5 Installations- und Servicehandbuch

Maschinentyp: 5463

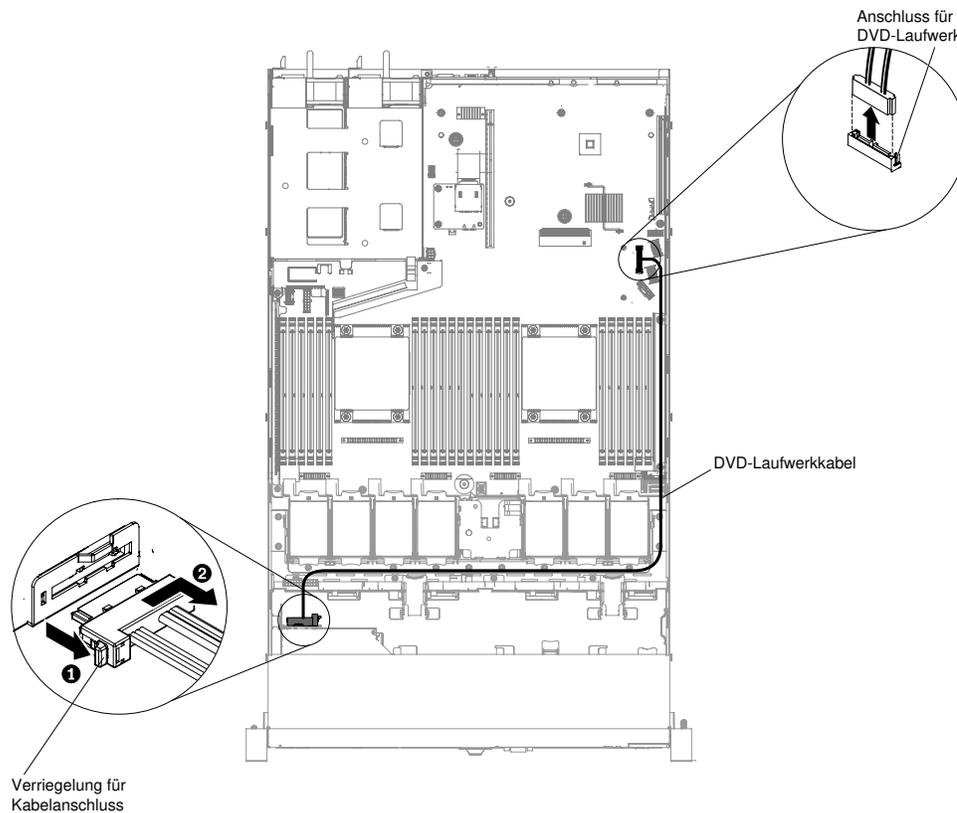
Abbildung 78. DVD-Laufwerk Kabel für Servermodelle mit 3,5-Zoll-Festplattenlaufwerken entfernen

- Schritt 1. Lesen Sie die Sicherheitsinformationen in den Abschnitten „Sicherheit“ auf Seite v und „Installationsrichtlinien“ auf Seite 128.
- Schritt 2. Schalten Sie den Server und die Peripheriegeräte aus und ziehen Sie die Netzkabel ab.
- Schritt 3. Entfernen Sie die Abdeckung (siehe „Abdeckung entfernen“ auf Seite 132).
- Schritt 4. Entfernen Sie die Luftführung (siehe „Luftführung entfernen“ auf Seite 134).
- Schritt 5. Halten Sie den Lösehebel des Anschlusses gedrückt und ziehen Sie das DVD-Laufwerkkabel vom Anschluss auf der Systemplatine ab.

Achtung: Sie müssen den Lösehebel des Anschlusses drücken, um das DVD-Laufwerkkabel von der Systemplatine abzuziehen. Ziehen Sie das DVD-Laufwerkkabel nicht mit zu viel Kraft ab.

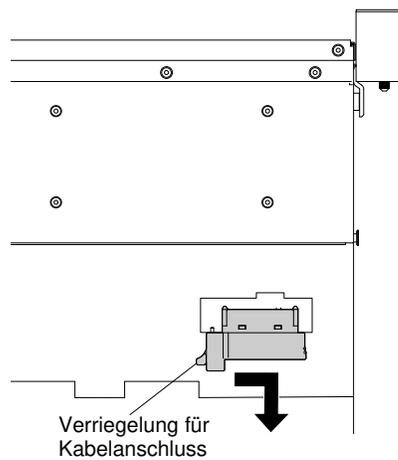
Abbildung 79. DVD-Laufwerk Kabelverriegelung

- Schritt 6. Schieben Sie das DVD-Laufwerk aus dem Server heraus (siehe „[DVD-Laufwerk entfernen](#)“ auf [Seite 158](#)).
- Schritt 7. Halten Sie an der Rückseite der Halterung des DVD-Laufwerks die Anschlussverriegelung (links neben dem Kabelanschluss) gedrückt und schieben Sie den Kabelanschluss nach rechts. Ziehen Sie anschließend das DVD-Laufwerk Kabel vom Anschluss auf der Rückseite des DVD-Laufwerks ab und legen Sie es beiseite.

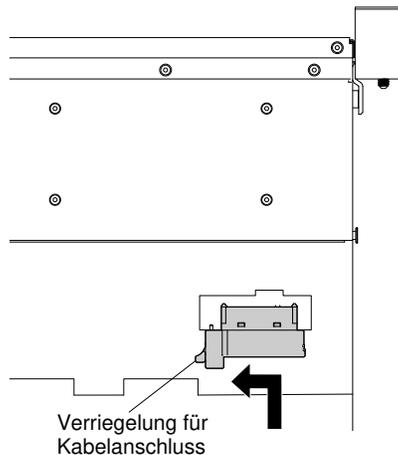
Abbildung 80. DVD-Laufwerk kabelverriegelung

- Schritt 1. Lesen Sie die Sicherheitsinformationen in den Abschnitten „Sicherheit“ auf Seite v und „Installationsrichtlinien“ auf Seite 128.
- Schritt 2. Schalten Sie den Server und die Peripheriegeräte aus und ziehen Sie alle Netzkabel und alle externen Kabel ab.
- Schritt 3. Entfernen Sie die Abdeckung (siehe „Abdeckung entfernen“ auf Seite 132).
- Schritt 4. Entfernen Sie die Luftführung (siehe „Luftführung entfernen“ auf Seite 134).
- Schritt 5. Richten Sie den Kabelanschluss am Anschluss an der Rückseite des DVD-Laufwerkgehäuses aus. Drücken Sie den Kabelanschluss in den Anschluss an der DVD-Laufwerkshalterung und schieben Sie ihn nach links, bis er fest sitzt.

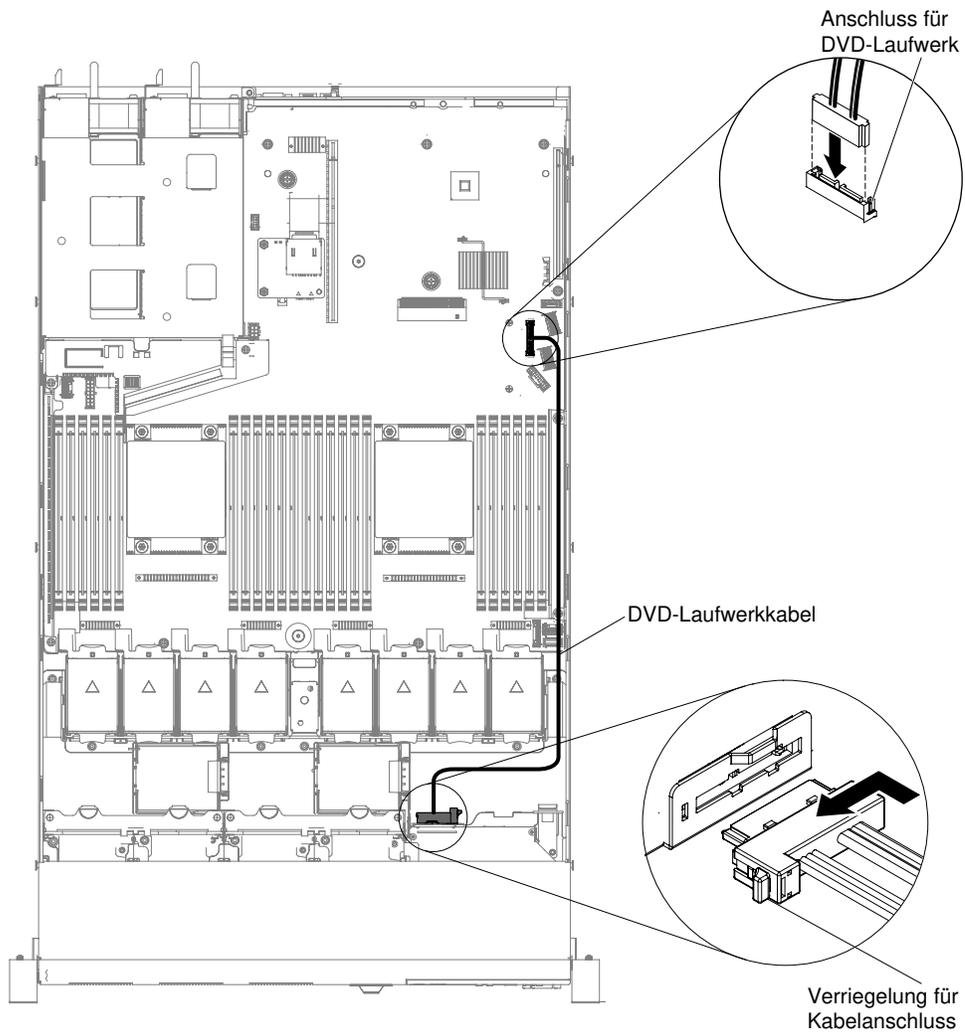
Abbildung 81. DVD-Laufwerkskabel für Servermodelle mit 2,5-Zoll-Festplattenlaufwerken verlegen

In der folgenden Abbildung ist die Verlegung des DVD-Laufwerk kabels dargestellt:

Achtung: Verlegen Sie das Kabel des DVD-Laufwerks wie in der Abbildung dargestellt. Vergewissern Sie sich, dass das Kabel nicht eingeklemmt wird und keine Anschlüsse abdeckt und dass keine Komponenten auf der Systemplatine blockiert werden.

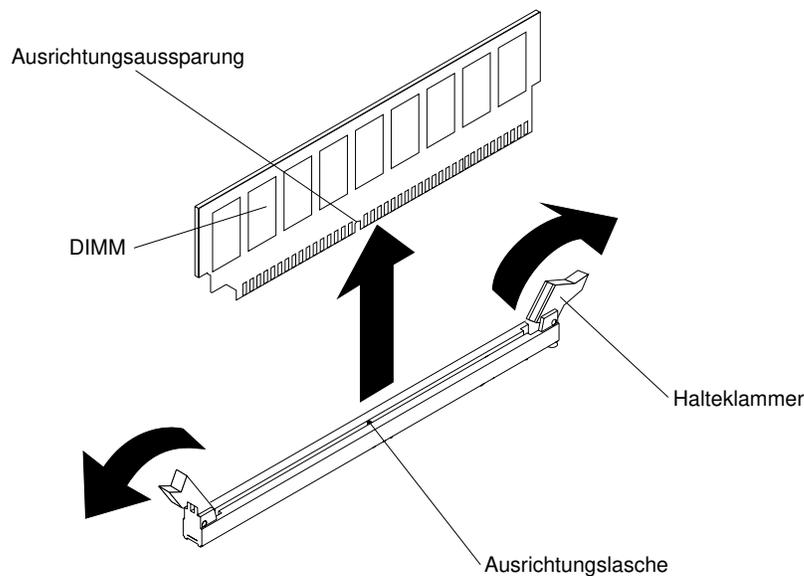
Abbildung 83. DIMM entfernen

- Schritt 1. Lesen Sie die Sicherheitsinformationen in den Abschnitten „[Sicherheit](#)“ auf Seite v und „[Installationsrichtlinien](#)“ auf Seite 128.
- Schritt 2. Schalten Sie den Server und die Peripheriegeräte aus und ziehen Sie alle Netzkabel ab.
- Schritt 3. Entfernen Sie die Abdeckung (siehe „[Abdeckung entfernen](#)“ auf Seite 132).
- Schritt 4. Entfernen Sie die Luftführung (siehe „[Luftführung entfernen](#)“ auf Seite 134).
- Schritt 5. Öffnen Sie vorsichtig die Halteklammern an den Enden des DIMM-Steckplatzes und entfernen Sie das DIMM.

Achtung: Öffnen und schließen Sie die Halteklammern vorsichtig, damit sie nicht brechen und die DIMM-Steckplätze nicht beschädigt werden.

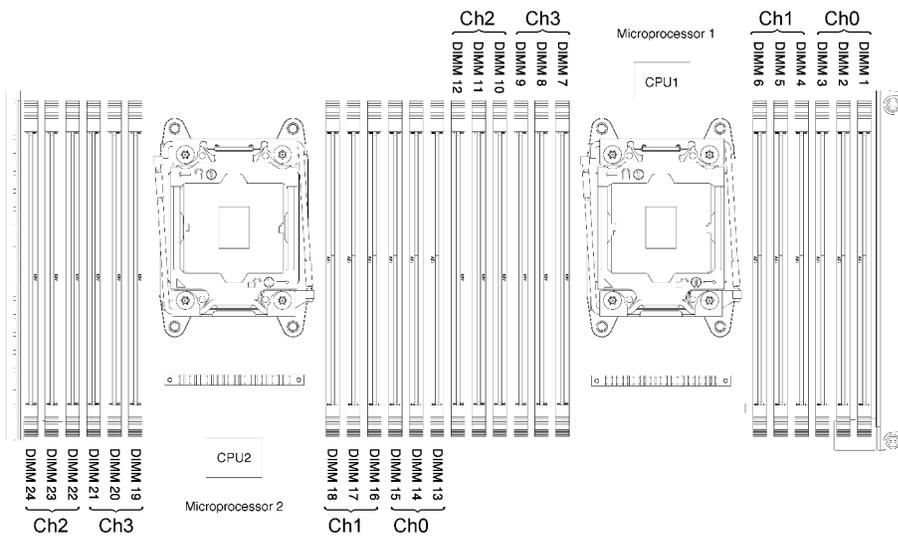
Abbildung 84. Position der DIMM-Steckplätze

In der folgenden Abbildung sind die Positionen der DIMM-Steckplätze auf der Systemplatine dargestellt.

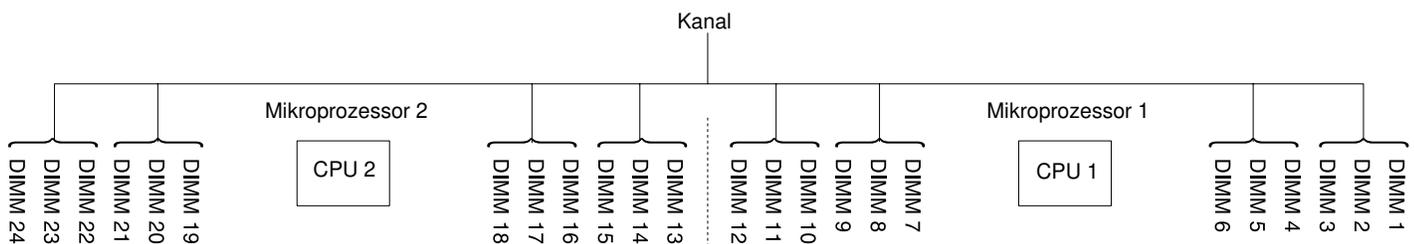
Abbildung 85. Steckplätze pro Speicherkanal

Im folgenden Diagramm sind die DIMM-Steckplätze auf den einzelnen Speicherkanälen aufgelistet.

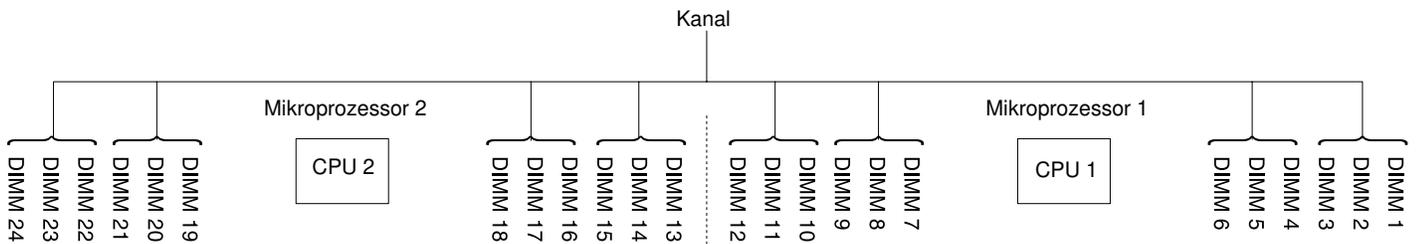
Abbildung 86. Steckplätze pro Speicherkanal

Im folgenden Diagramm sind die DIMM-Steckplätze auf den einzelnen Speicherkanälen aufgelistet.

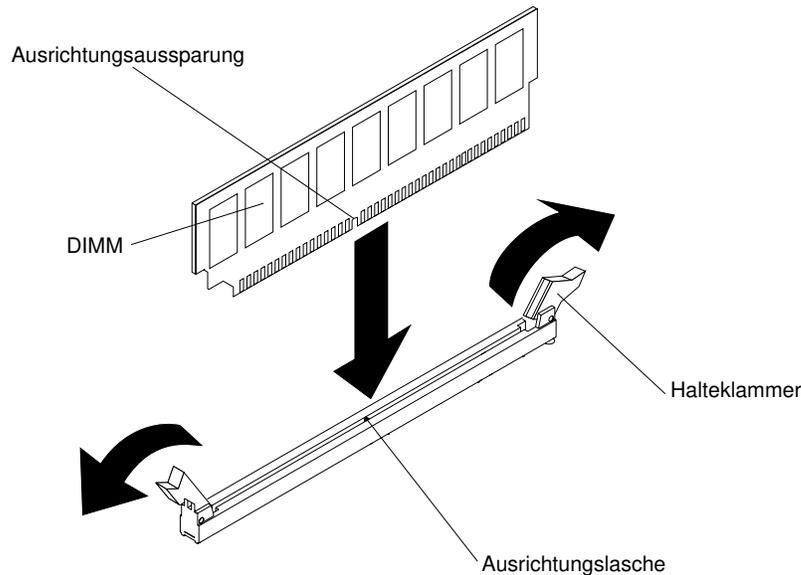
Abbildung 87. Installation des DIMM

- Schritt 2. Schalten Sie den Server und die Peripheriegeräte aus und ziehen Sie ggf. alle Netzkabel und alle externen Kabel ab.
- Schritt 3. Entfernen Sie die Abdeckung (siehe [„Abdeckung entfernen“ auf Seite 132](#)).
- Schritt 4. Entfernen Sie die Luftführung (siehe [„Luftführung entfernen“ auf Seite 134](#)).
- Schritt 5. Berühren Sie mit der antistatischen Schutzhülle, in der sich das DIMM befindet, eine unlackierte Metalloberfläche an der Außenseite des Servers. Nehmen Sie dann das DIMM aus der Schutzhülle.
- Schritt 6. Öffnen Sie vorsichtig die Halteklammern an den beiden Enden des DIMM-Anschlusses.

- Schritt 7. Richten Sie das DIMM so aus, dass die Ausrichtungsaussparung richtig an der Ausrichtungslasche ausgerichtet ist.
- Schritt 8. Setzen Sie das DIMM in den Steckplatz ein, indem Sie die Kanten des DIMMs an den Vertiefungen an den Enden des DIMM-Steckplatzes ausrichten (weitere Informationen zu den Positionen der DIMM-Steckplätze finden Sie im Abschnitt [„Interne Anschlüsse auf der Systemplatine“ auf Seite 27](#)).
- Schritt 9. Drücken Sie das DIMM an beiden Enden gleichzeitig fest und gerade nach unten in den Steckplatz. Wenn das DIMM ordnungsgemäß im Steckplatz installiert ist, rasten die Halteklammern hörbar in die Position „Verriegelt“ ein.

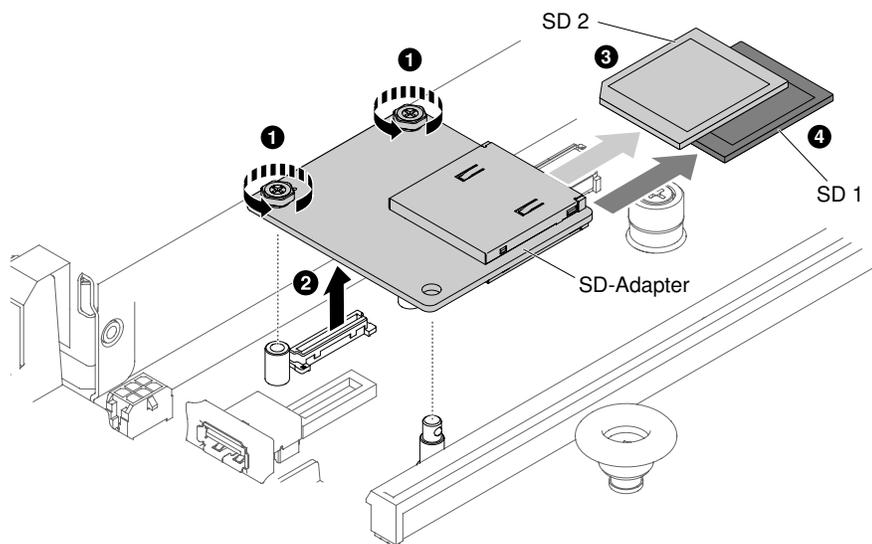
Abbildung 88. Entfernen des SD-Adapters

- Schritt 1. Lesen Sie die Sicherheitsinformationen in den Abschnitten „Sicherheit“ auf Seite v und „Installationsrichtlinien“ auf Seite 128.
- Schritt 2. Schalten Sie den Server und die Peripheriegeräte aus und ziehen Sie alle Netzkabel ab.
- Schritt 3. Entfernen Sie die Abdeckung (siehe „Abdeckung entfernen“ auf Seite 132).
- Schritt 4. Entfernen Sie die PCI-Adapterkartenbaugruppe 2, falls dies notwendig ist (siehe hierzu den Abschnitt „PCI-Adapterkartenbaugruppe entfernen“ auf Seite 180).
- Schritt 5. Lösen Sie die beiden Schrauben.
- Schritt 6. Heben Sie den SD-Adapter aus dem Server heraus.
- Schritt 7. Entnehmen Sie die SD-Karten.

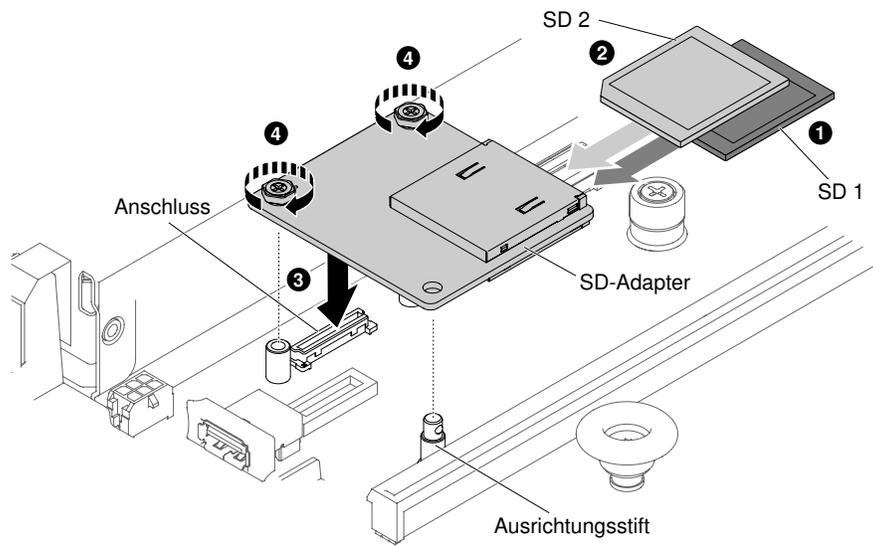
Abbildung 89. Installation des SD-Adapters

- Schritt 2. Schalten Sie den Server aus und ziehen Sie alle Netzkabel und alle externen Kabel ab.
- Schritt 3. Entfernen Sie die Abdeckung (siehe „[Abdeckung entfernen](#)“ auf Seite 132).
- Schritt 4. Entfernen Sie die PCI-Adapterkartenbaugruppe 2 (siehe „[PCI-Adapterkartenbaugruppe entfernen](#)“ auf Seite 180).
- Schritt 5. Führen Sie die SD-Karten in den SD-Adapter ein.
- Schritt 6. Richten Sie den SD-Adapter mithilfe der Ausrichtungspins und des Anschlusses aus und drücken Sie ihn dann solange herunter, bis er fest sitzt.
- Schritt 7. Ziehen Sie die beiden Schrauben fest.

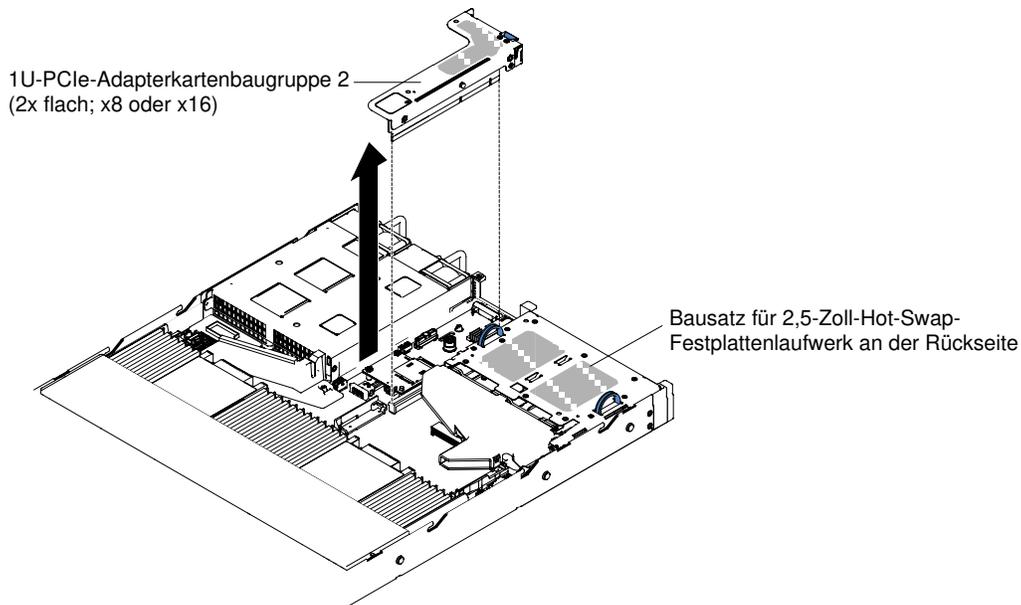
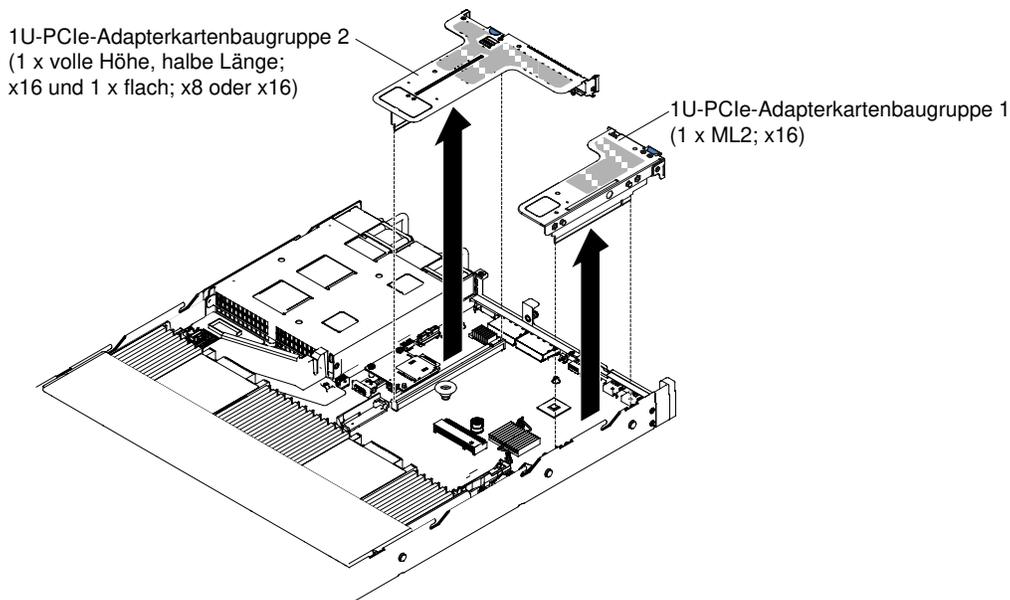
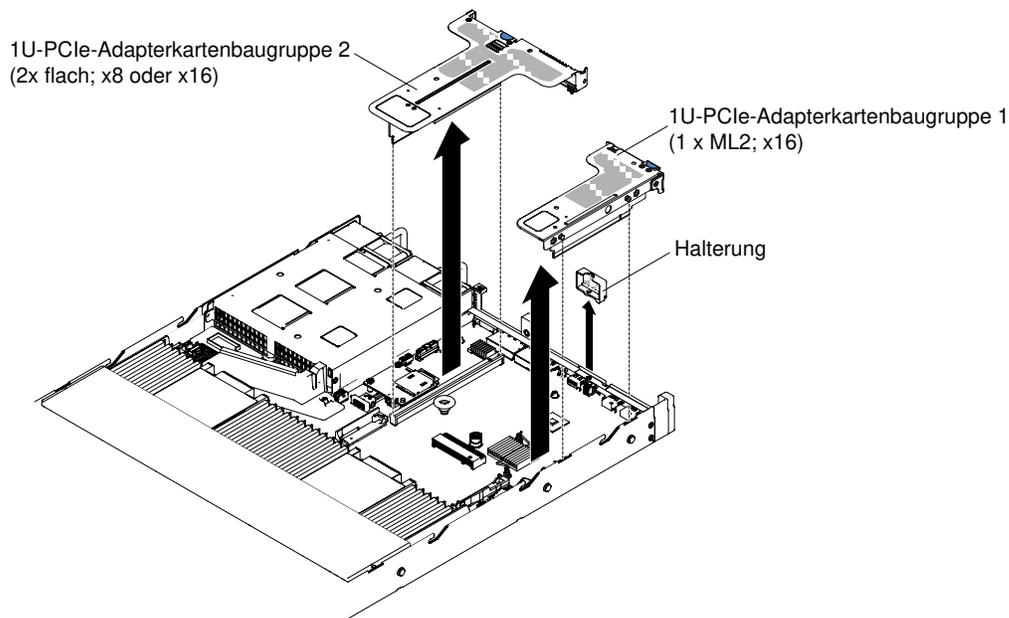
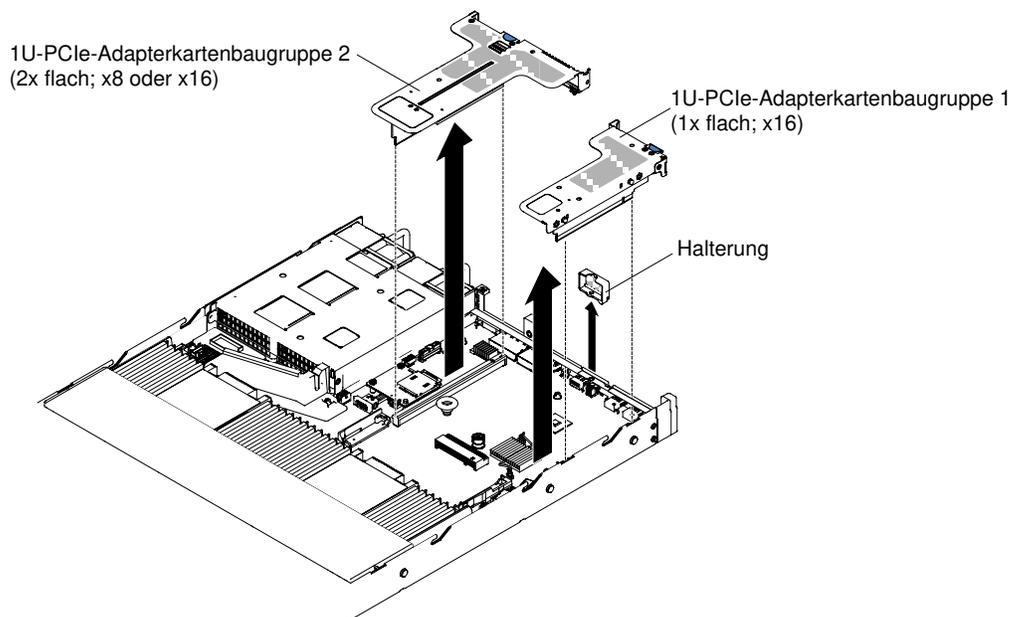
Schritt 5. Fassen Sie beide Enden oder den Griff der PCI-Adapterkartenbaugruppe und heben Sie sie aus dem Steckplatz für die PCI-Adapterkarte auf der Systemplatine heraus. In den folgenden Abbildungen sind die unterschiedlichen Konfigurationen der PCI-Adapterkartenbaugruppen dargestellt, die sich im Server befinden können.

Abbildung 90. PCI-Adapterkartenbaugruppe entfernen (1)

Abbildung 91. PCI-Adapterkartenbaugruppe entfernen (2)

Abbildung 92. PCI-Adapterkartenbaugruppe entfernen (3)

Abbildung 93. PCI-Adapterkartenbaugruppe entfernen (4)

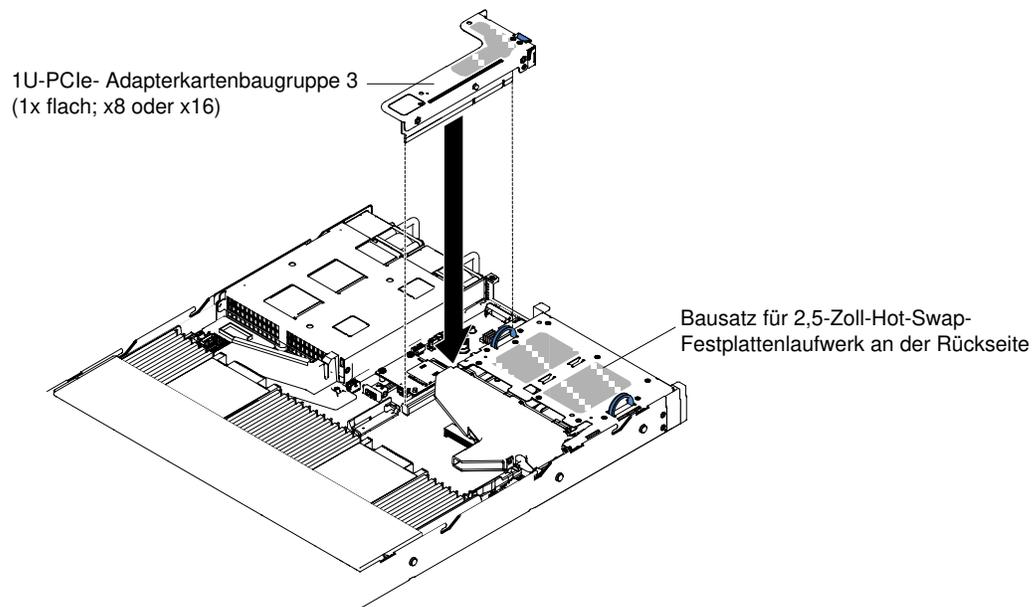
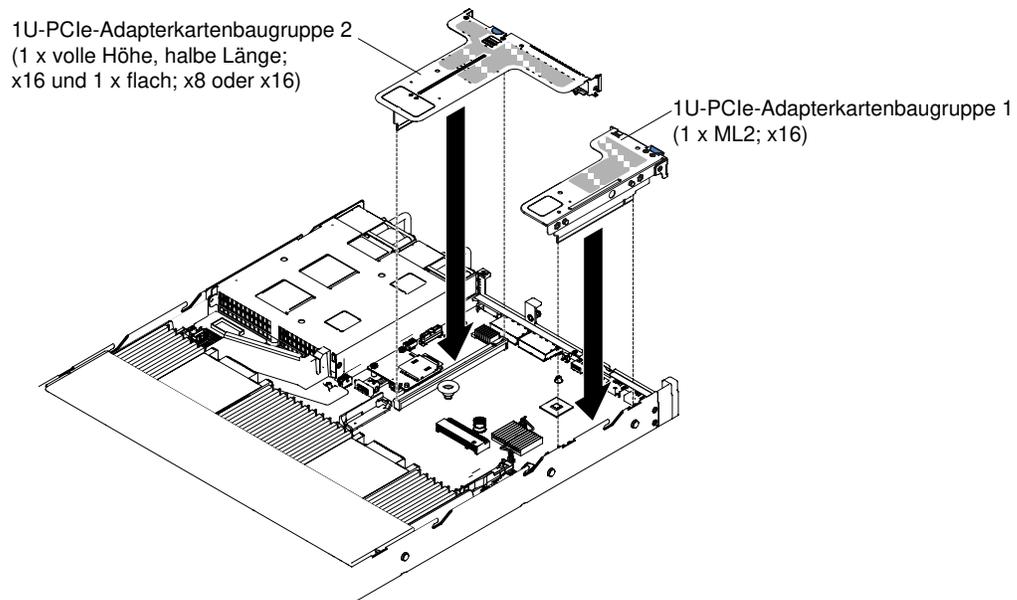
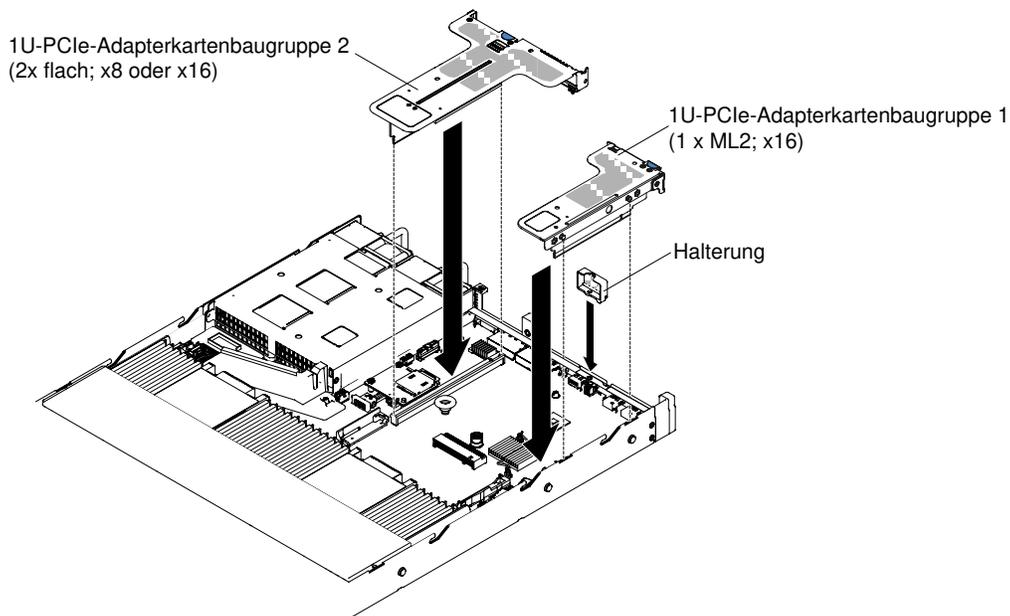
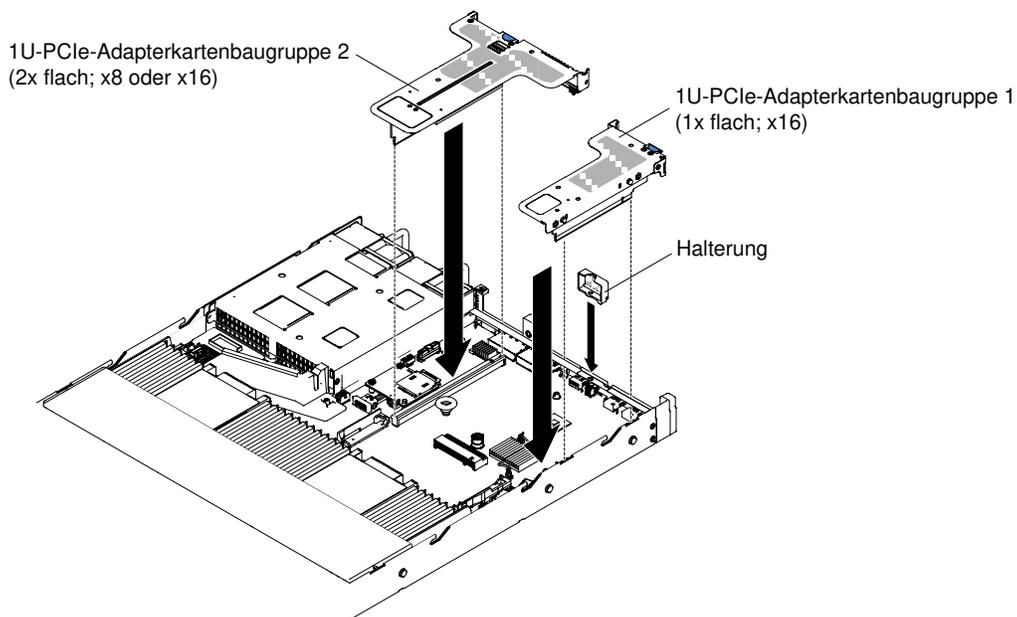
- Schritt 1. Lesen Sie die Sicherheitsinformationen in den Abschnitten „Sicherheit“ auf Seite v und „Installationsrichtlinien“ auf Seite 128.
- Schritt 2. Schalten Sie den Server und die Peripheriegeräte aus und ziehen Sie alle Netzkabel ab.
- Schritt 3. Entfernen Sie die Abdeckung (siehe „Abdeckung entfernen“ auf Seite 132).
- Schritt 4. Installieren Sie den Adapter in der neuen PCI-Adapterkartenbaugruppe (siehe „Adapter austauschen“ auf Seite 189).
- Schritt 5. Stellen Sie alle Brücken und Schalter am Adapter wie vom Hersteller des Adapters beschrieben ein.
- Schritt 6. Entfernen Sie ggf. die PCI-Abdeckblende von der Rückseite des Servers.
- Schritt 7. Richten Sie die PCI-Adapterkartenbaugruppe am Steckplatz für PCI-Adapterkarten auf der Systemplatine aus. Drücken Sie die PCI-Adapterkartenbaugruppe dann fest nach unten, bis sie ordnungsgemäß im Anschluss auf der Systemplatine sitzt.

Abbildung 94. PCI-Adapterkartenbaugruppe installieren (1)

Abbildung 95. PCI-Adapterkartenbaugruppe installieren (2)

Abbildung 96. PCI-Adapterkartenbaugruppe installieren (3)

Abbildung 97. PCI-Adapterkartenbaugruppe installieren (4)

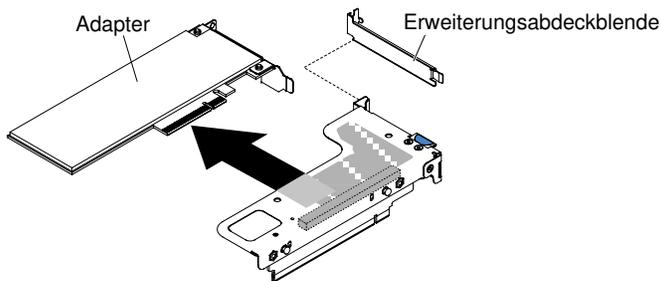
- Schritt 1. Lesen Sie die Sicherheitsinformationen in den Abschnitten „Sicherheit“ auf Seite v und „Installationsrichtlinien“ auf Seite 128.
- Schritt 2. Schalten Sie den Server und die Peripheriegeräte ab und ziehen Sie alle Netzkabel ab. Entfernen Sie anschließend die Abdeckung (siehe „Abdeckung entfernen“ auf Seite 132).
- Schritt 3. Ziehen Sie alle Kabel vom Adapter ab.
- Schritt 4. Fassen Sie die PCI-Adapterkartenbaugruppe an den blauen Stiften und heben Sie sie an, um sie zu entfernen.
- Schritt 5. Legen Sie die PCI-Adapterkartenbaugruppe auf einer flachen, antistatischen Fläche ab.
- Schritt 6. Fassen Sie den Adapter vorsichtig an der Oberkante oder an den oberen Ecken, und ziehen Sie ihn aus der PCI-Adapterkartenbaugruppe.

Abbildung 98. Adapter aus einer PCI-Adapterkartenbaugruppe mit einem flachen Steckplatz (für Anschluss 1 für die PCI-Adapterkartenbaugruppe auf der Systemplatine) entfernen

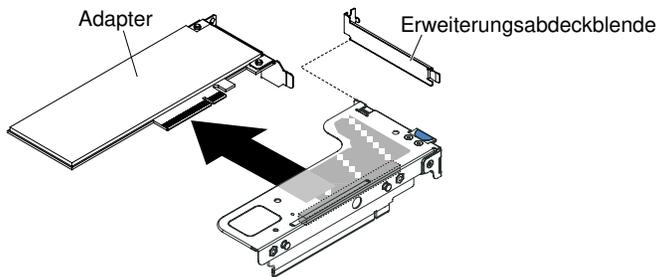
Abbildung 99. Adapter aus einer PCI-Adapterkartenbaugruppe mit einem flachen Steckplatz für eine ML2-Karte (für Anschluss 1 für die PCI-Adapterkartenbaugruppe auf der Systemplatine) entfernen

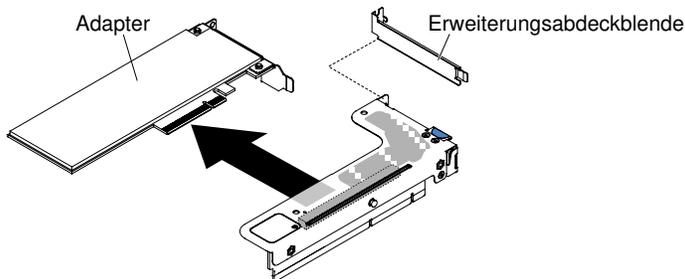
Abbildung 100. Adapter aus einer PCI-Adapterkartenbaugruppe mit einem flachen Steckplatz (für Anschluss 2 für die PCI-Adapterkartenbaugruppe auf der Systemplatine) entfernen

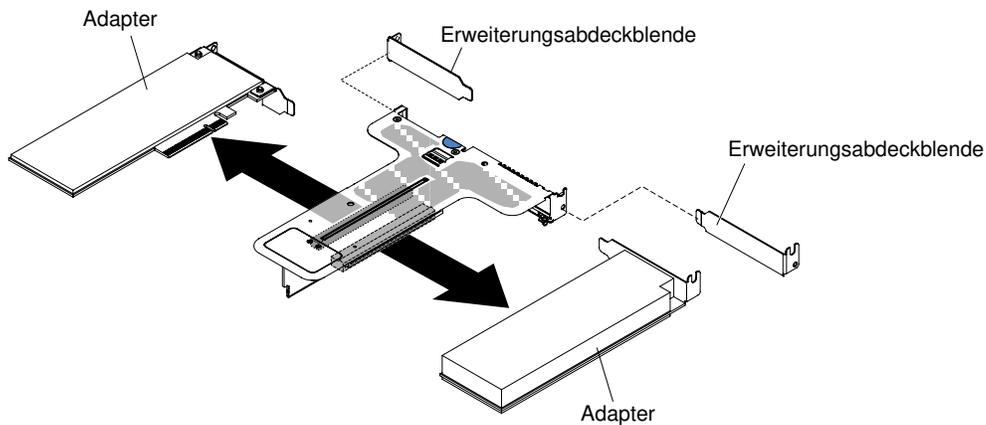
Abbildung 101. Adapter aus einer PCI-Adapterkartenbaugruppe mit zwei flachen Steckplätzen (für Anschluss 2 für die PCI-Adapterkartenbaugruppe auf der Systemplatine) entfernen

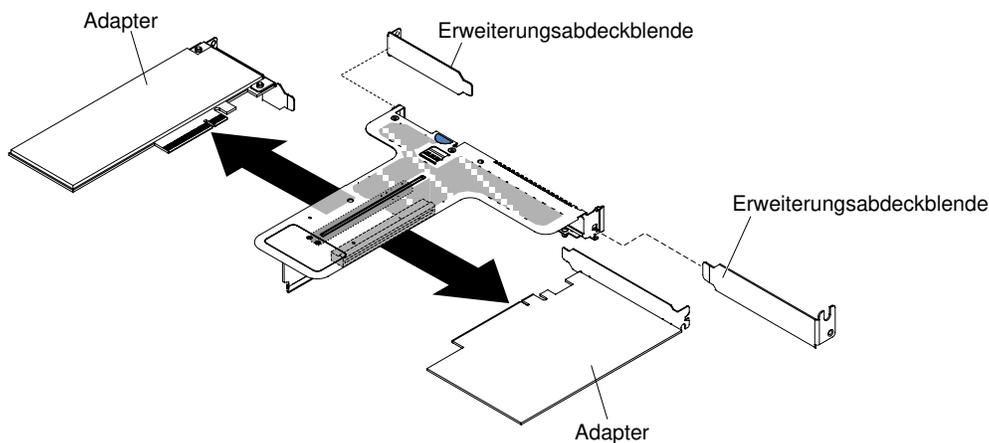
Abbildung 102. Adapter aus einer PCI-Adapterkartenbaugruppe mit einem flachen Steckplatz und einem kurzen Steckplatz mit Standardhöhe (für Anschluss 2 für die PCI-Adapterkartenbaugruppe auf der Systemplatine) entfernen

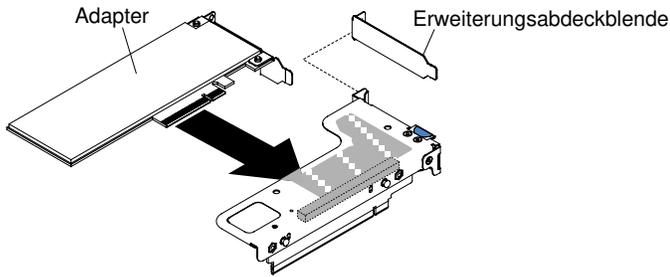
- Schritt 5. Setzen Sie den Adapter in die PCI-Adapterkartenbaugruppe ein. Richten Sie dabei den Kartenrandstecker des Adapters am Anschluss der PCI-Adapterkartenbaugruppe aus. Drücken Sie den Kartenrand mit dem Stecker *fest* in die PCI-Adapterkartenbaugruppe hinein. Vergewissern Sie sich, dass der Adapter fest in der PCI-Adapterkartenbaugruppe einrastet. Im Folgenden werden die unterschiedlichen Typen von PCI-Adapterkartenbaugruppen dargestellt:

Abbildung 103. Adapterinstallation in eine PCI-Adapterkartenbaugruppe mit einem flachen Steckplatz (für Anschluss 1 für die PCI-Adapterkartenbaugruppe auf der Systemplatine)

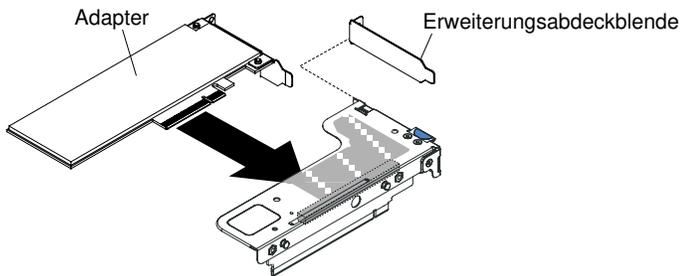
Abbildung 104. Adapterinstallation in eine PCI-Adapterkartenbaugruppe mit einem flachen Steckplatz für die ML2-Karte (für Anschluss 1 für die PCI-Adapterkartenbaugruppe auf der Systemplatine)

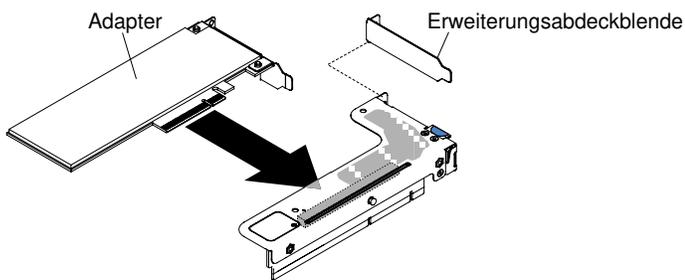
Abbildung 105. Adapterinstallation in eine PCI-Adapterkartenbaugruppe mit einem flachen Steckplatz (für Anschluss 2 für die PCI-Adapterkartenbaugruppe auf der Systemplatine)

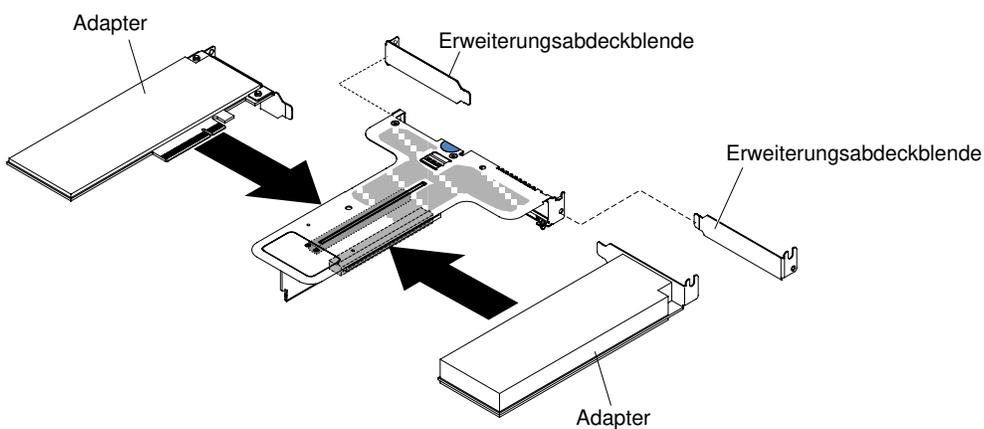
Abbildung 106. Adapterinstallation in eine PCI-Adapterkartenbaugruppe mit zwei flachen Steckplätzen (für Anschluss 2 für die PCI-Adapterkartenbaugruppe auf der Systemplatine)

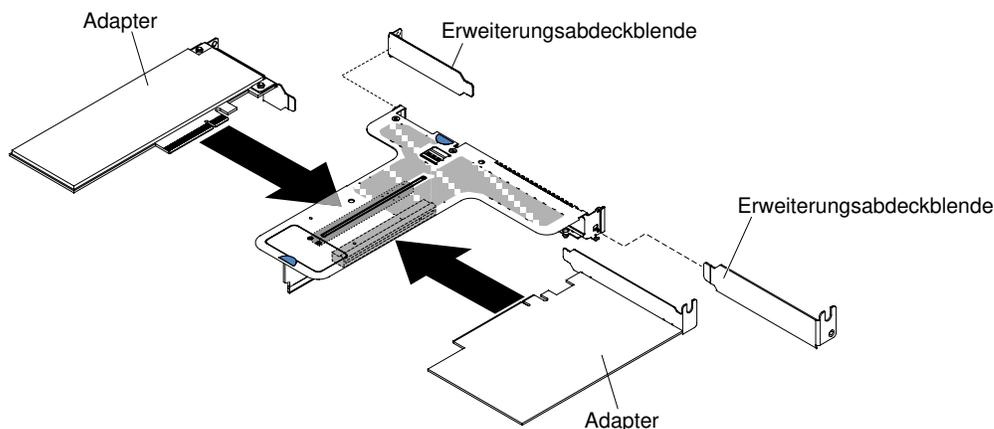
Abbildung 107. Adapterinstallation in eine PCI-Adapterkartenbaugruppe mit einem flachen Steckplatz und einem kurzen Steckplatz mit Standardhöhe (für Anschluss 2 für die PCI-Adapterkartenbaugruppe auf der Systemplatine)

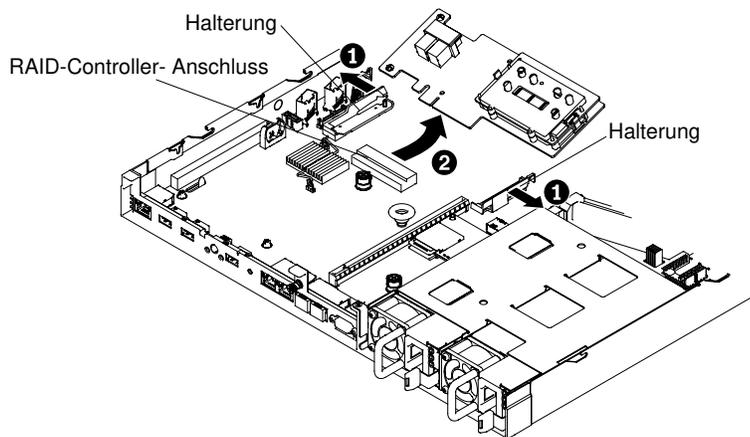
- a. Drücken Sie die Sicherungslaschen vom SAS/SATA-Adapter weg. Heben Sie dann die Rückseite des Adapters leicht an und ziehen Sie ihn vom Anschluss auf der Systemplatine ab.

Abbildung 108. Entfernen des ServeRAID-Adapters

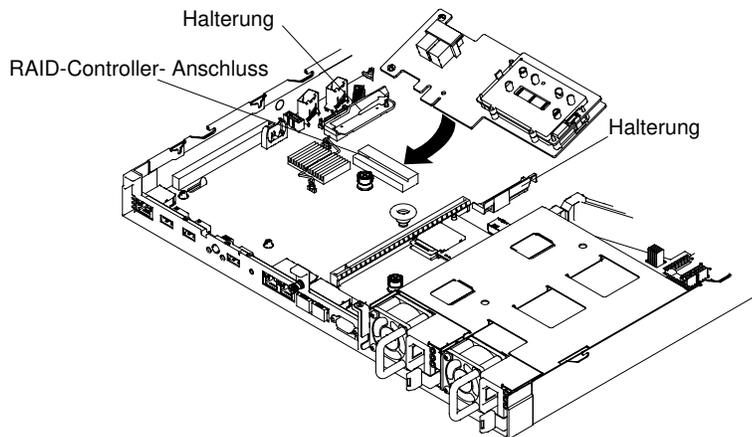
- a. Setzen Sie den SAS/SATA-Adapter fest in den RAID-Anschluss auf der Systemplatine ein. Die Halterungen sichern den SAS/SATA-Adapter in der Position, wenn der Adapter fest in den Anschluss eingesetzt wird.

Abbildung 109. Installation eines ServeRAID-Adapters

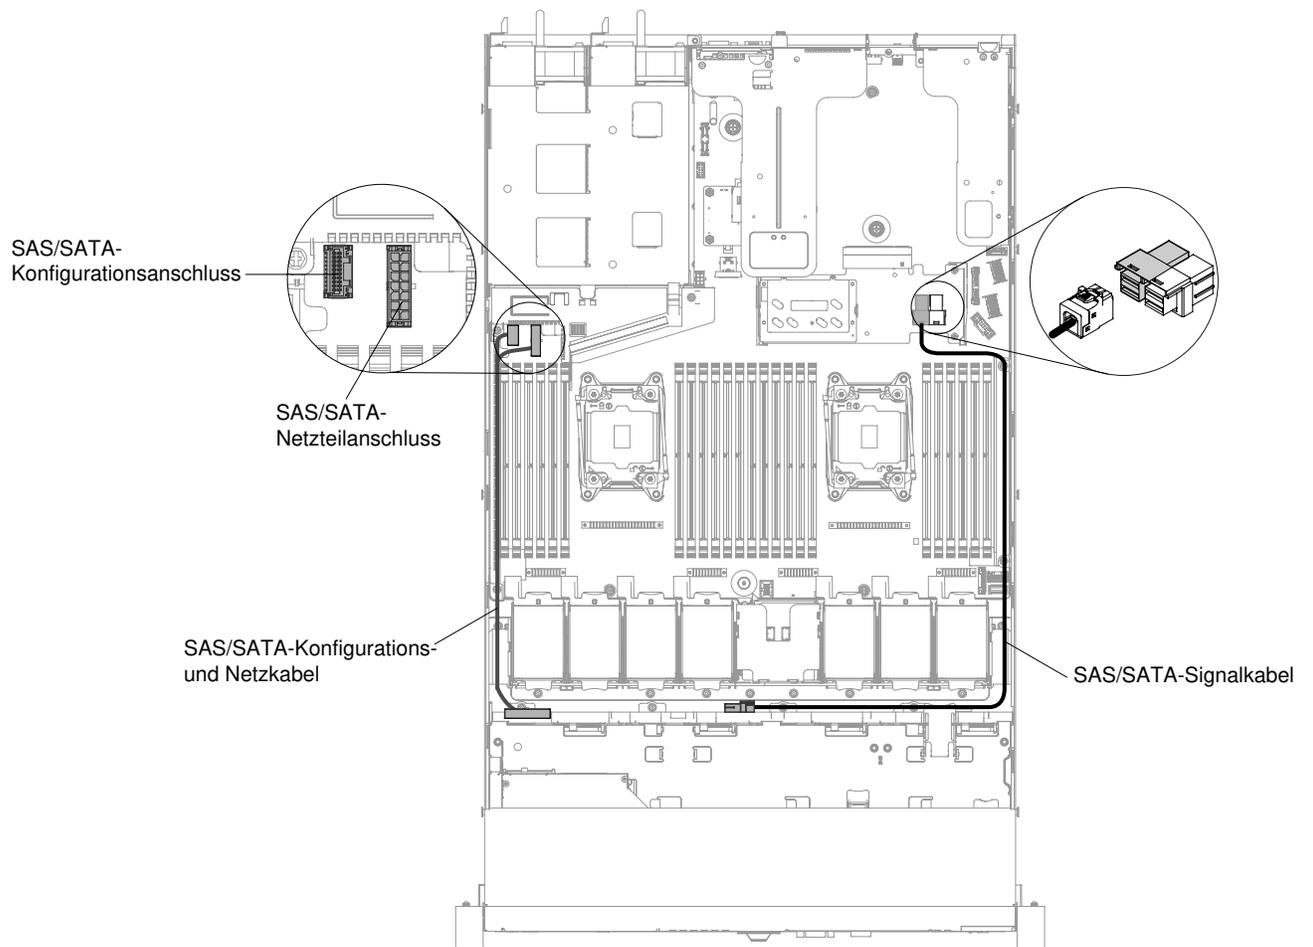
Schritt 7. Verlegen Sie die Rückwandplatten-Signalkabel Die folgenden Abbildungen gelten für SAS/SATA-Adapter, die in den dedizierten Anschluss auf der Systemplatine eingesetzt werden.

Abbildung 110. ServeRAID-Adapterkabel für Konfiguration mit vier 3,5-Zoll-Hot-Swap-Festplattenlaufwerken verlegen

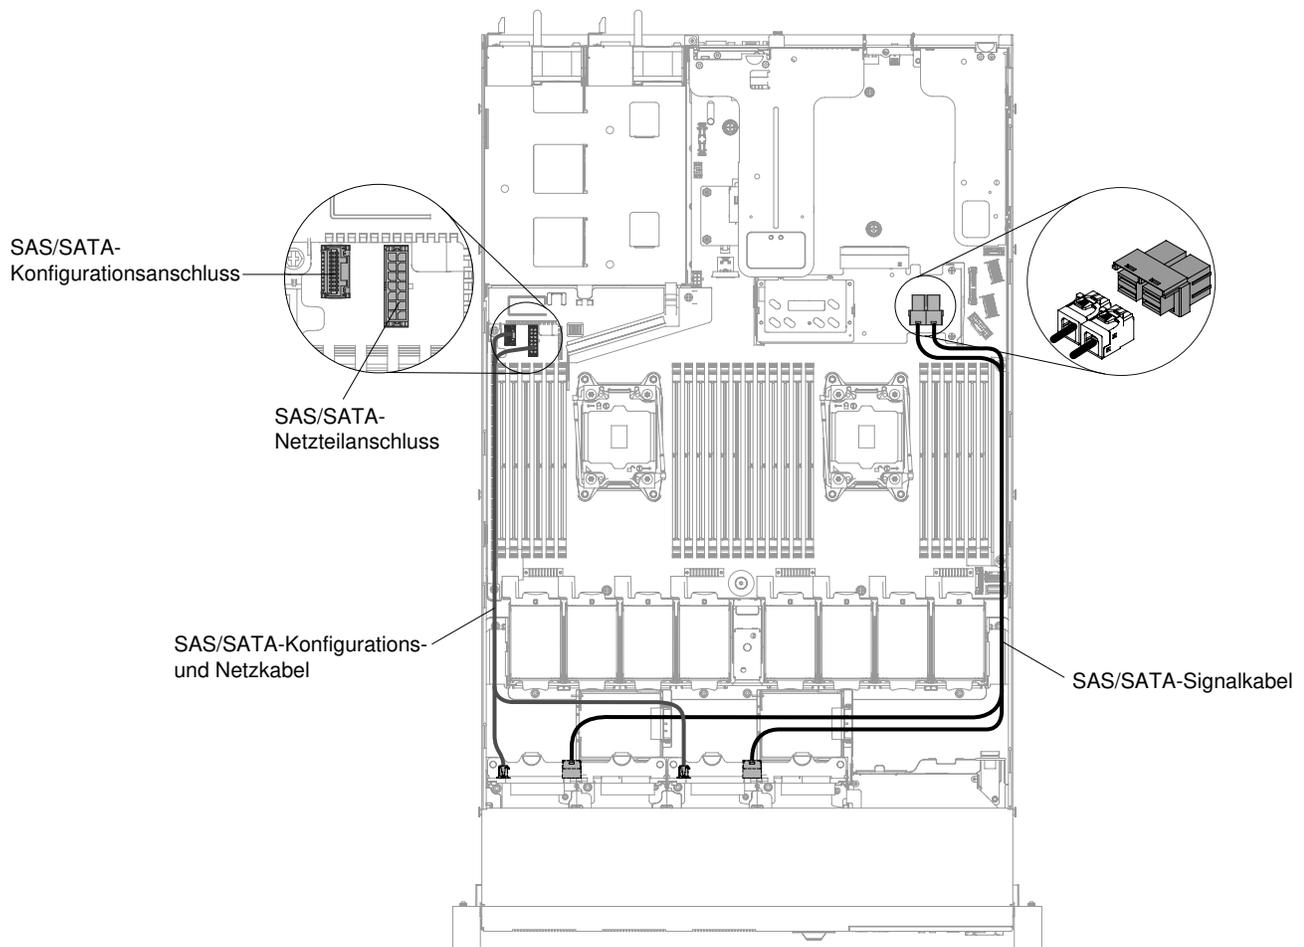
Abbildung 111. ServeRAID-Adapterkabel für Konfiguration mit acht 2,5-Zoll-Hot-Swap-Festplattenlaufwerken verlegen

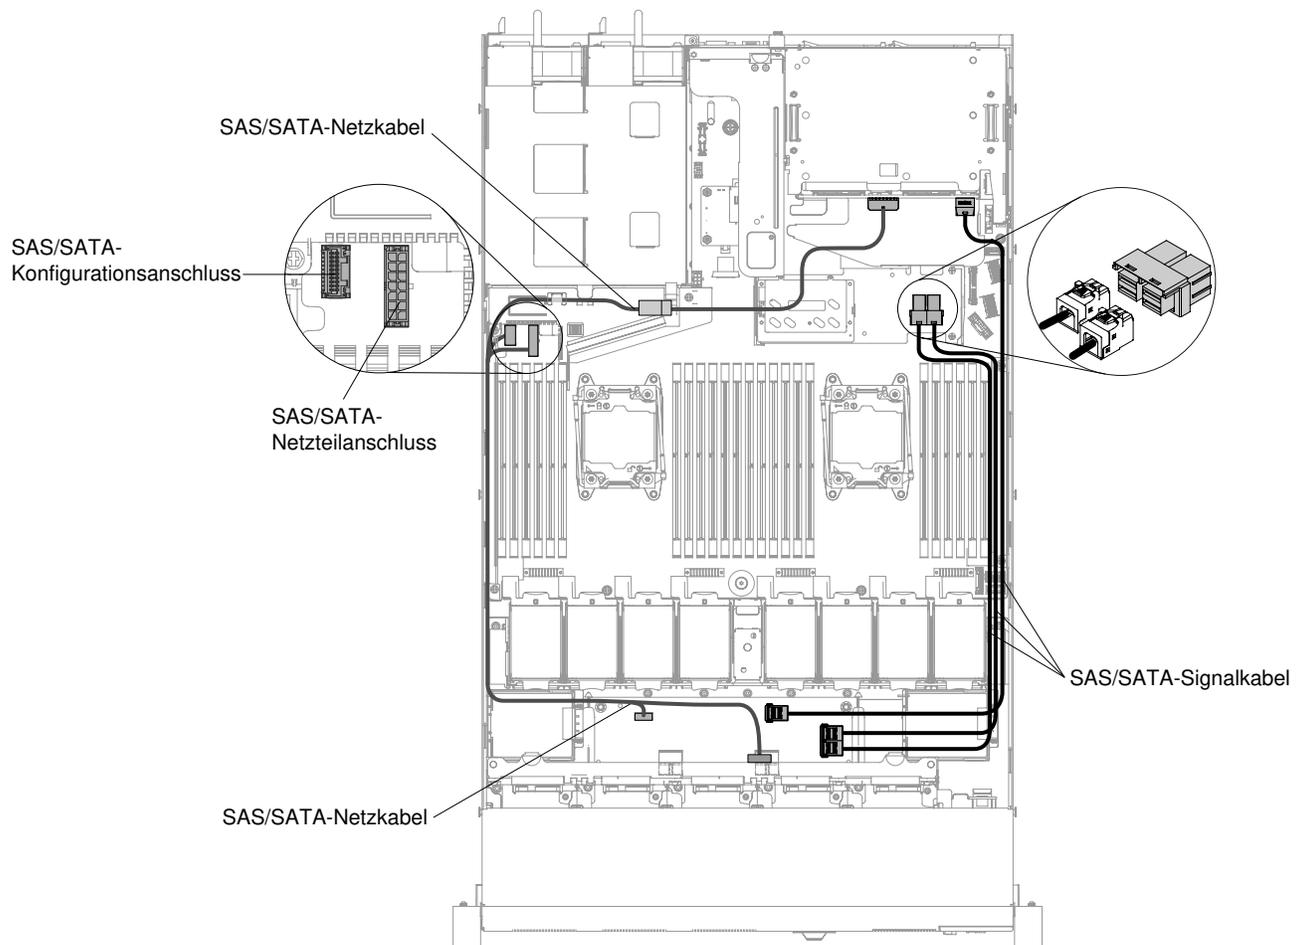
Abbildung 112. ServeRAID-Adapterkabel für Konfiguration mit zehn 2,5-Zoll-Hot-Swap-Festplattenlaufwerken verlegen

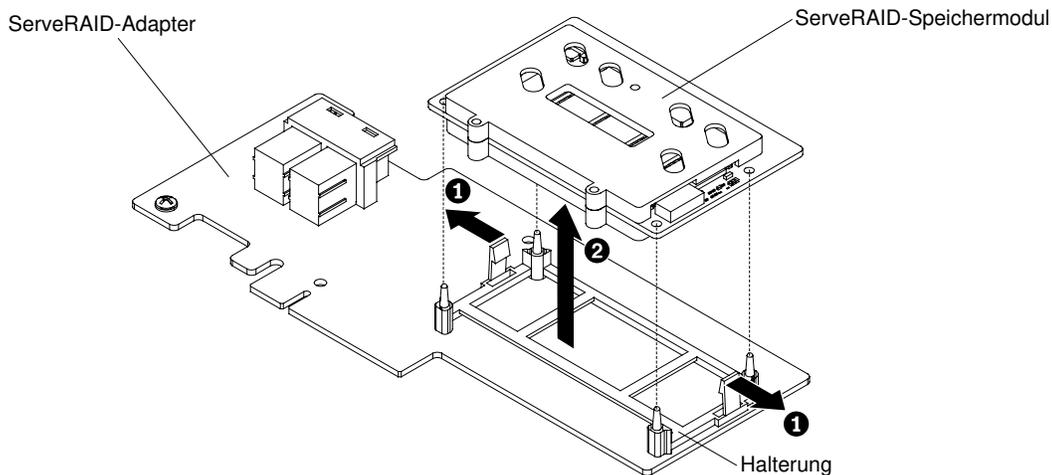
- Schritt 1. Lesen Sie die Sicherheitsinformationen in den Abschnitten „Sicherheit“ auf Seite v und „Installationsrichtlinien“ auf Seite 128.
- Schritt 2. Schalten Sie den Server und die Peripheriegeräte aus und ziehen Sie alle Netzkabel ab.
- Schritt 3. Entfernen Sie die Abdeckung (siehe „Abdeckung entfernen“ auf Seite 132).
- Schritt 4. Entfernen Sie den ServeRAID-SAS/SATA-Controller (siehe dazu Abschnitt „ServeRAID-SAS/SATA-Controller entfernen“ auf Seite 196).
- Schritt 5. Drücken Sie die Sicherungsglaschen vom Controller weg. Greifen Sie dann das Speichermodul und heben Sie es an, um es von dem Anschluss am ServeRAID-Adapter zu entfernen.

Abbildung 113. Entfernen des ServeRAID-Speichermoduls

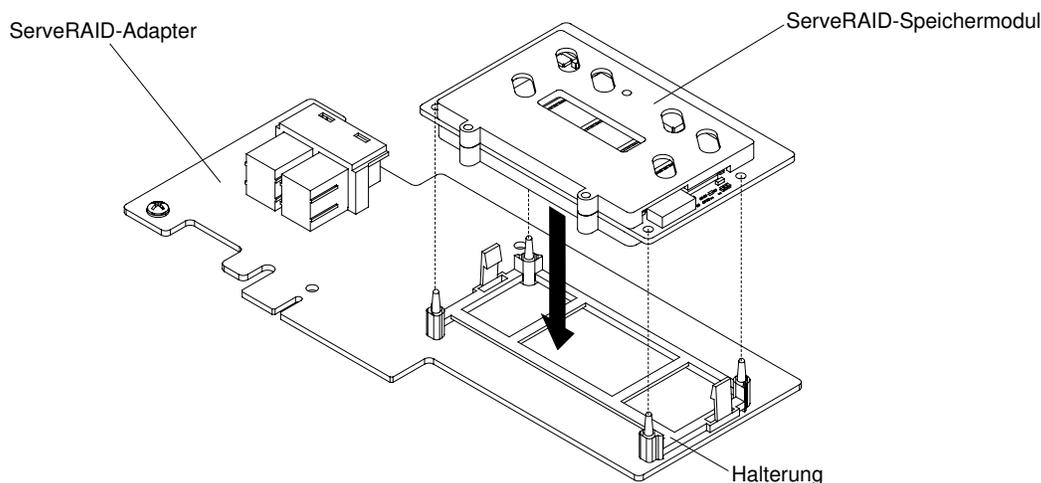
- Schritt 1. Lesen Sie die Sicherheitsinformationen in den Abschnitten „Sicherheit“ auf Seite v und „Installationsrichtlinien“ auf Seite 128.
- Schritt 2. Schalten Sie den Server und die Peripheriegeräte aus und ziehen Sie alle Netzkabel ab.
- Schritt 3. Entfernen Sie die Abdeckung (siehe „Abdeckung entfernen“ auf Seite 132).
- Schritt 4. Entfernen Sie den ServeRAID-SAS/SATA-Controller (siehe dazu Abschnitt „ServeRAID-SAS/SATA-Controller entfernen“ auf Seite 196).
- Schritt 5. Richten Sie das Speichermodul am Anschluss am ServeRAID-Adapter aus und drücken Sie es in den Anschluss, bis es fest in seiner Position sitzt.

Abbildung 114. Installation des ServeRAID-Speichermoduls

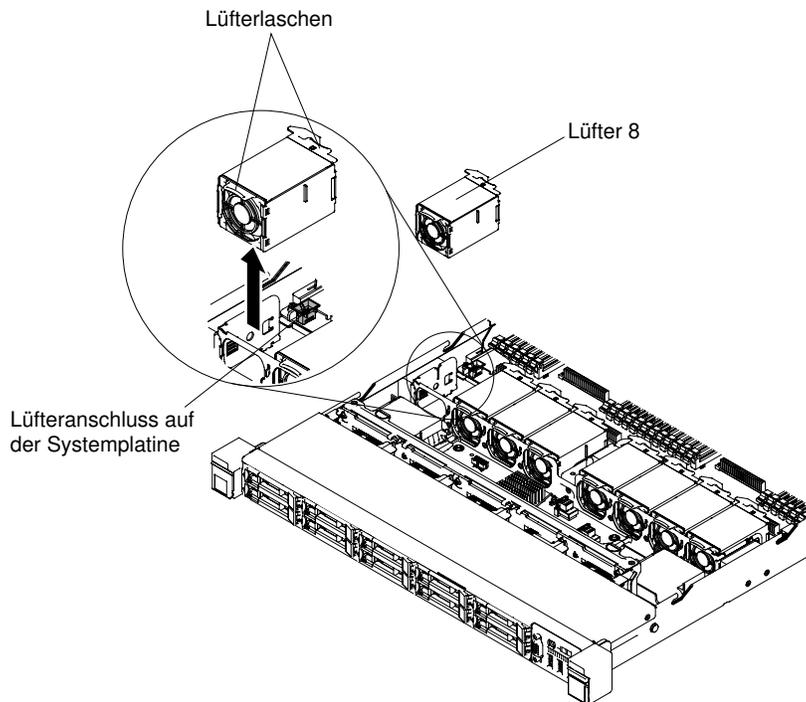
- Schritt 1. Lesen Sie die Sicherheitsinformationen in den Abschnitten „[Sicherheit](#)“ auf Seite v und „[Installationsrichtlinien](#)“ auf Seite 128.
- Schritt 2. Entfernen Sie die Abdeckung (siehe „[Abdeckung entfernen](#)“ auf Seite 132).
- Schritt 3. Fassen Sie die orangefarbenen Lüfterlaschen an beiden Enden des Lüfters und ziehen Sie ihn langsam hoch und aus dem Gehäuse heraus.

Abbildung 115. Lüfterausbau
