Lenovo System x3550 M5 Installations- und Servicehandbuch

Maschinentyp: 5463

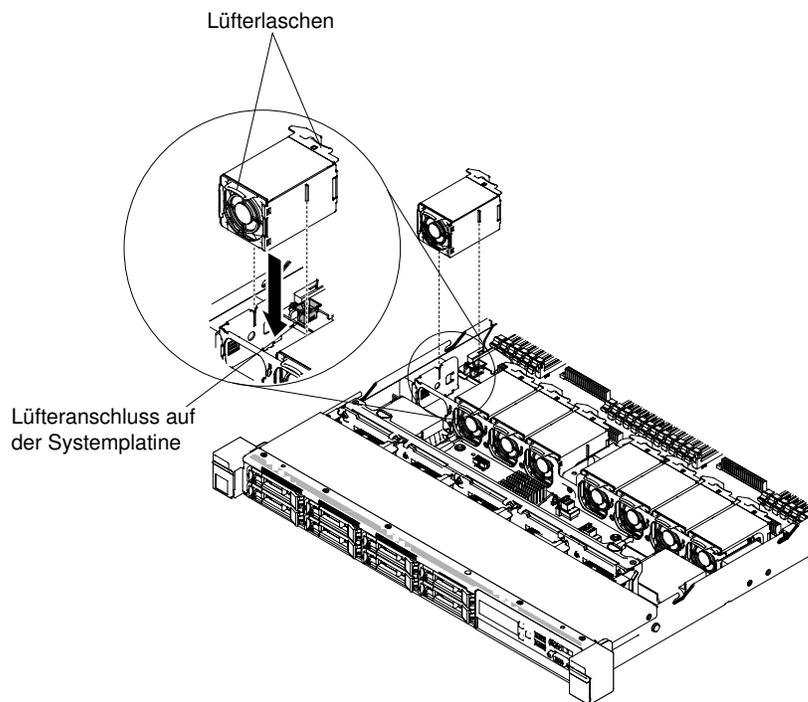
- Schritt 1. Lesen Sie die Sicherheitsinformationen in den Abschnitten „Sicherheit“ auf Seite v und „Installationsrichtlinien“ auf Seite 128.
- Schritt 2. Entfernen Sie die Abdeckung (siehe „Abdeckung entfernen“ auf Seite 132).
- Schritt 3. Berühren Sie mit der antistatischen Schutzhülle, in der der neue Lüfter enthalten ist, eine unlackierte Metalloberfläche am Server. Nehmen Sie anschließend den neuen Lüfter aus der Schutzhülle.
- Schritt 4. Halten Sie den Lüfter so über die Lüfterposition der Halterung für die Lüftungsbaugruppe, dass der Lüfteranschluss am Anschluss auf der Systemplatine ausgerichtet ist.

Abbildung 116. Lüfter installieren (1)

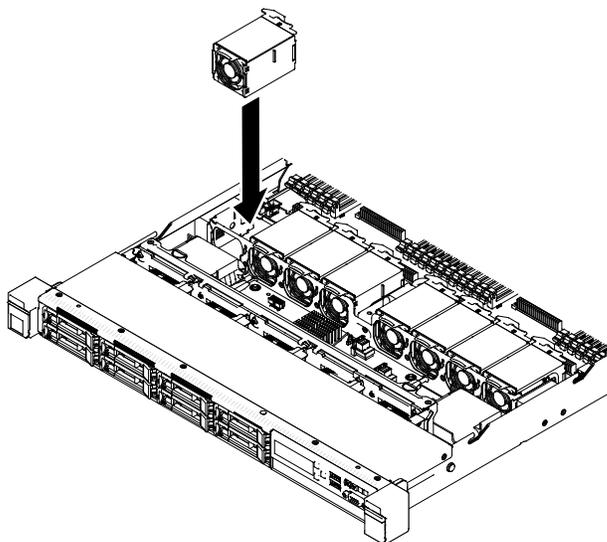
Schritt 5. Setzen Sie den Lüfter in die Lüfterposition in der Lüftungsbaugruppenhalterung und drücken Sie ihn nach unten, bis er ordnungsgemäß im Steckplatz sitzt und der Lüfteranschluss ordnungsgemäß im Anschluss auf der Systemplatine installiert ist.

Abbildung 117. Lüfter installieren (2)

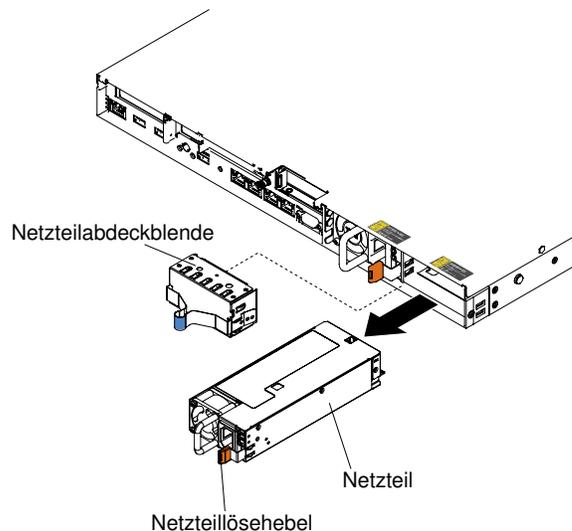
- Schritt 1. Lesen Sie die Sicherheitsinformationen in den Abschnitten „Sicherheit“ auf Seite v und „Installationsrichtlinien“ auf Seite 128.
- Schritt 2. Wenn nur ein Netzteil installiert ist, schalten Sie den Server und die Peripheriegeräte aus und ziehen Sie alle Netzkabel ab.
- Schritt 3. Wenn sich der Server in einem Gehäuserahmen befindet, ziehen Sie den Kabelträger an der Rückseite des Servers zurück, um Zugang zu der Rückseite des Servers und zum Netzteil zu erhalten.
- Schritt 4. Halten Sie den Lösehebel für das Netzteil nach links gedrückt. Fassen Sie den Griff an und ziehen Sie das Netzteil aus dem Server.

Abbildung 118. Entfernen des Netzteils

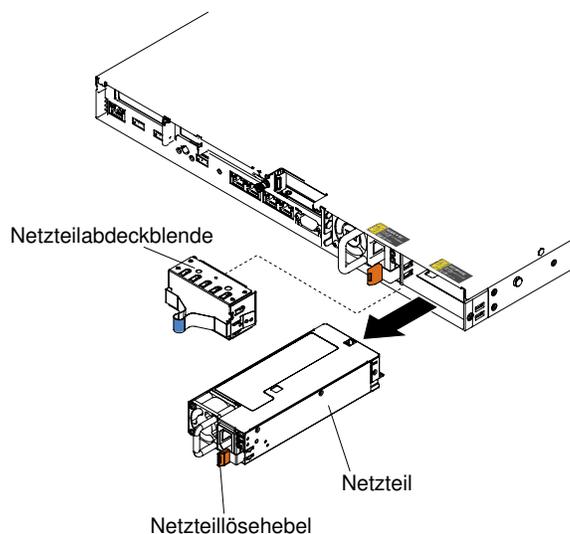
- Schritt 1. Lesen Sie die Sicherheitsinformationen ab dem Abschnitt „Sicherheit“ auf Seite v und den Abschnitt „Installationsrichtlinien“ auf Seite 128.
- Schritt 2. Wenn nur ein Netzteil installiert ist, schalten Sie den Server und die Peripheriegeräte aus und ziehen Sie alle Netzkabel ab.
- Schritt 3. Wenn sich der Server in einem Gehäuserahmen befindet, ziehen Sie den Kabelträger an der Rückseite des Servers zurück, um Zugang zu der Rückseite des Servers und zum Netzteil zu erhalten.
- Schritt 4. Halten Sie den Lösehebel für das Netzteil nach links gedrückt. Fassen Sie den Griff an und ziehen Sie das Netzteil aus dem Server.

Abbildung 119. Entfernen des Netzteils

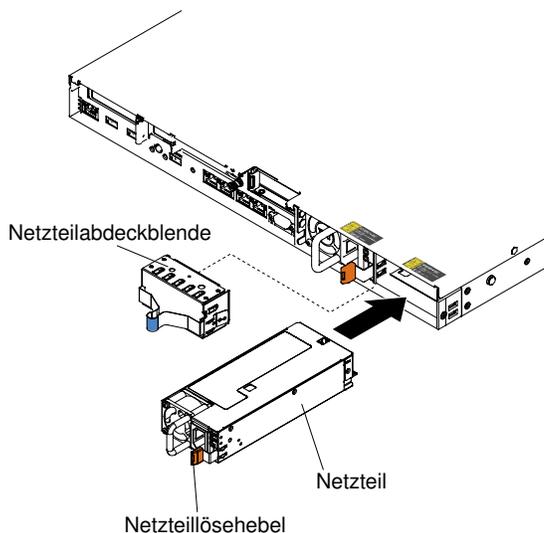
Abbildung 120. Installation des Netzteils

- Schritt 1. Lesen Sie die Sicherheitsinformationen in den Abschnitten „Sicherheit“ auf Seite v und „Installationsrichtlinien“ auf Seite 128.
- Schritt 2. Berühren Sie mit der antistatischen Schutzhülle, in der sich das Hot-Swap-Netzteil befindet, eine unlackierte Metalloberfläche am Server; nehmen Sie dann das Hot-Swap-Netzteil aus der Schutzhülle und legen Sie es auf eine antistatische Oberfläche.
- Schritt 3. Wenn Sie ein Hot-Swap-Netzteil in einer freien Position installieren, entfernen Sie die Netzteilabdeckblende aus der Netzteilposition.

- Schritt 4. Fassen Sie den Griff auf der Rückseite des Netzteils, und schieben Sie das Netzteil nach vorne in die Netzteilposition, bis es einrastet. Stellen Sie sicher, dass das Netzteil fest mit dem Anschluss für das Netzteil verbunden ist.

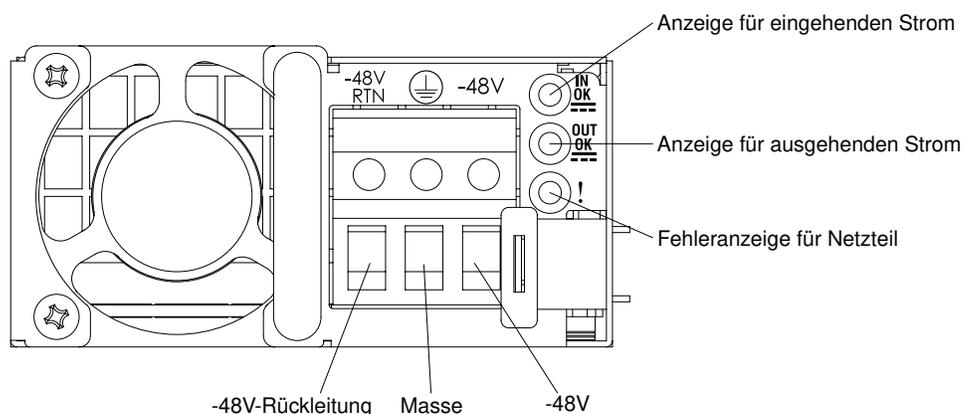
Abbildung 122. Rückansicht des Gleichstromnetzteils

Schritt 4. Schließen Sie das Gleichstromkabel an das neue Netzteil an.

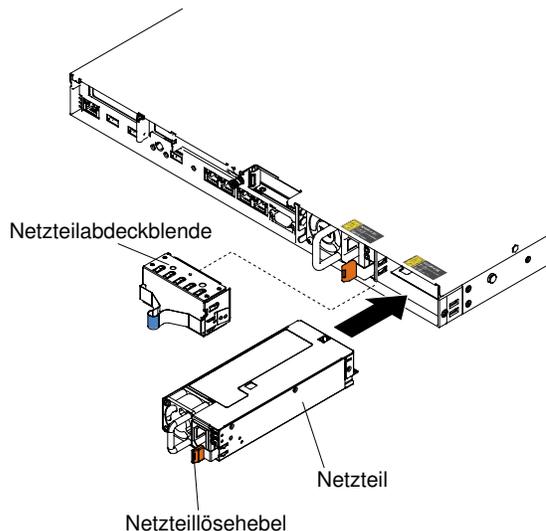
Abbildung 123. Installation des Netzteils

Schritt 5. Wenn Sie ein Hot-Swap-Netzteil in einer freien Position installieren, entfernen Sie die Netzteilabdeckblende aus der Netzteilposition.

Schritt 6. Fassen Sie den Griff auf der Rückseite des Netzteils, und schieben Sie das Netzteil nach vorne in die Netzteilposition, bis es einrastet. Stellen Sie sicher, dass das Netzteil fest mit dem Anschluss für das Netzteil verbunden ist.

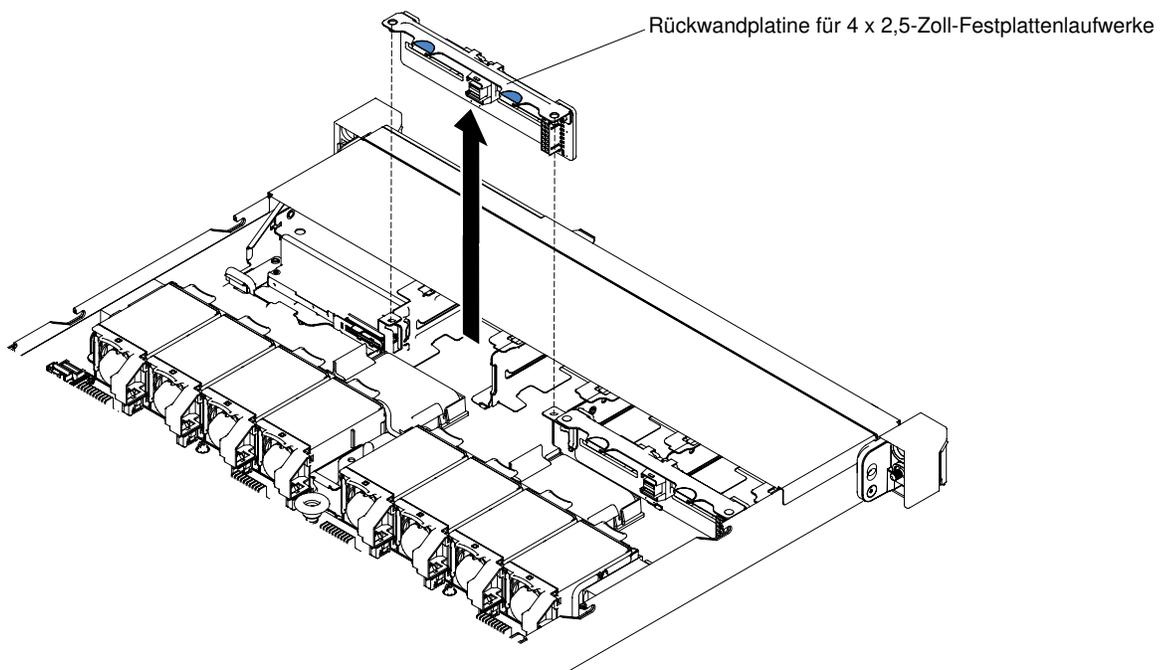
Abbildung 125. Entfernen der Rückwandplatine für vier 2,5-Zoll-Hot-Swap-Festplattenlaufwerke

- a. Heben Sie die Rückwandplatine vorsichtig aus dem Gehäuse, indem Sie sie nach oben ziehen.

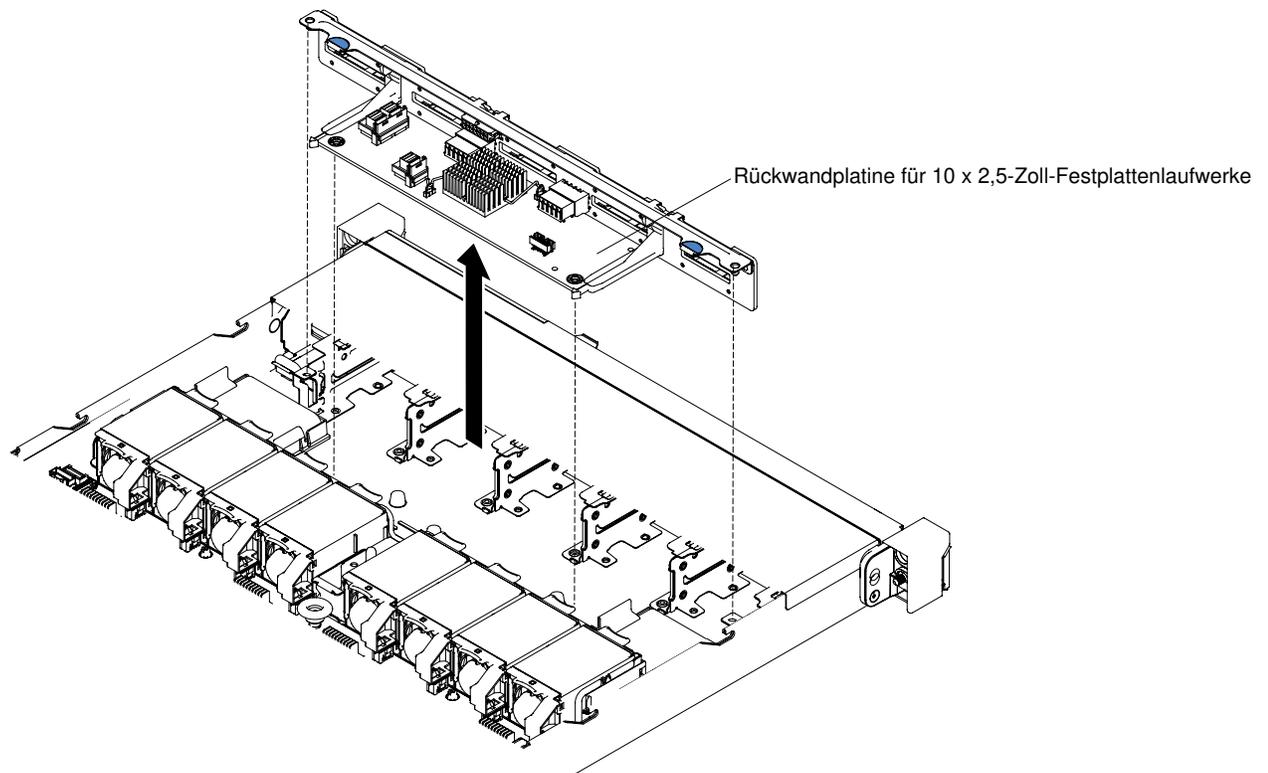
Abbildung 126. Entfernen der Rückwandplatine für zehn 2,5-Zoll-Hot-Swap-Festplattenlaufwerke

- a. Heben Sie die Rückwandplatine vorsichtig aus dem Gehäuse, indem Sie sie nach oben ziehen.

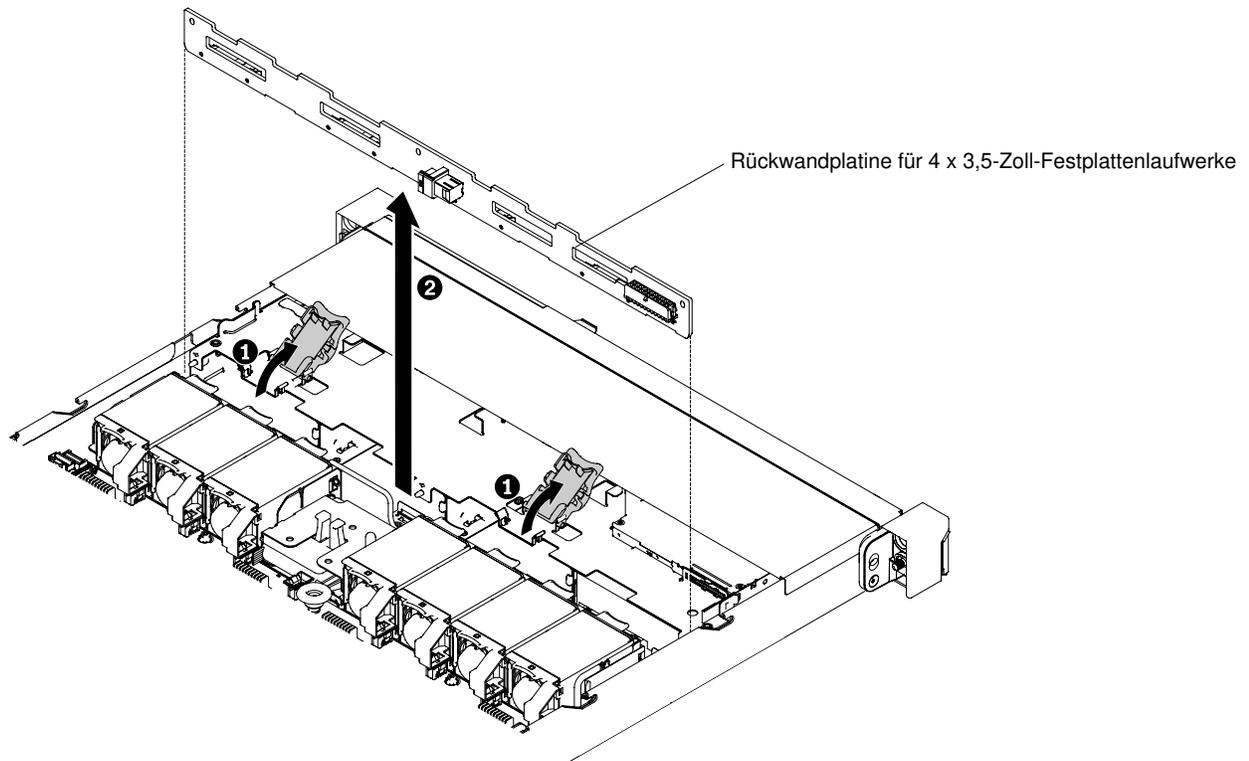
Abbildung 127. Entfernen der Rückwandplatine für vier 3,5-Zoll-Hot-Swap-Festplattenlaufwerke

- a. Heben Sie die Entriegelungshebel an, die die Rückwandplatine am Gehäuse befestigen.
- b. Heben Sie die Rückwandplatine vorsichtig aus dem Gehäuse, indem Sie sie nach oben ziehen.

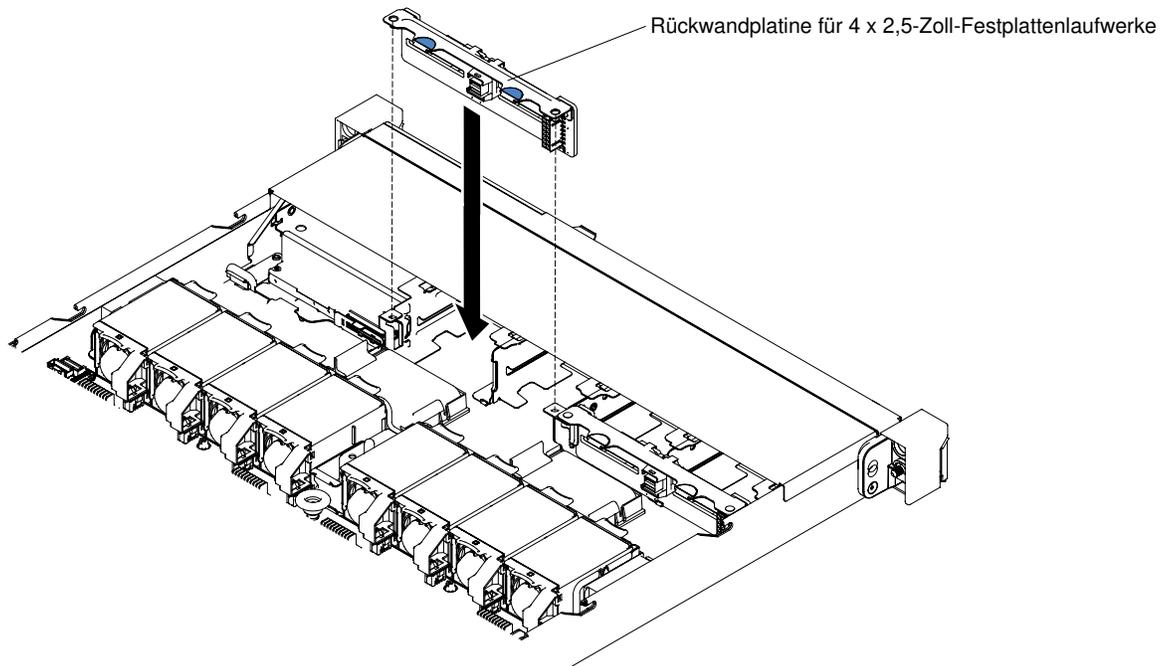
Abbildung 128. Installation der Rückwandplatten für 2,5-Zoll-Hot-Swap-Modelle mit 4 Festplattenlaufwerken

- a. Richten Sie die Rückwandplatine an den Schlitzen im Gehäuse aus.
- b. Senken Sie die Rückwandplatine für Festplattenlaufwerke vorsichtig ab, bis sie ordnungsgemäß im Gehäuse eingesetzt ist.

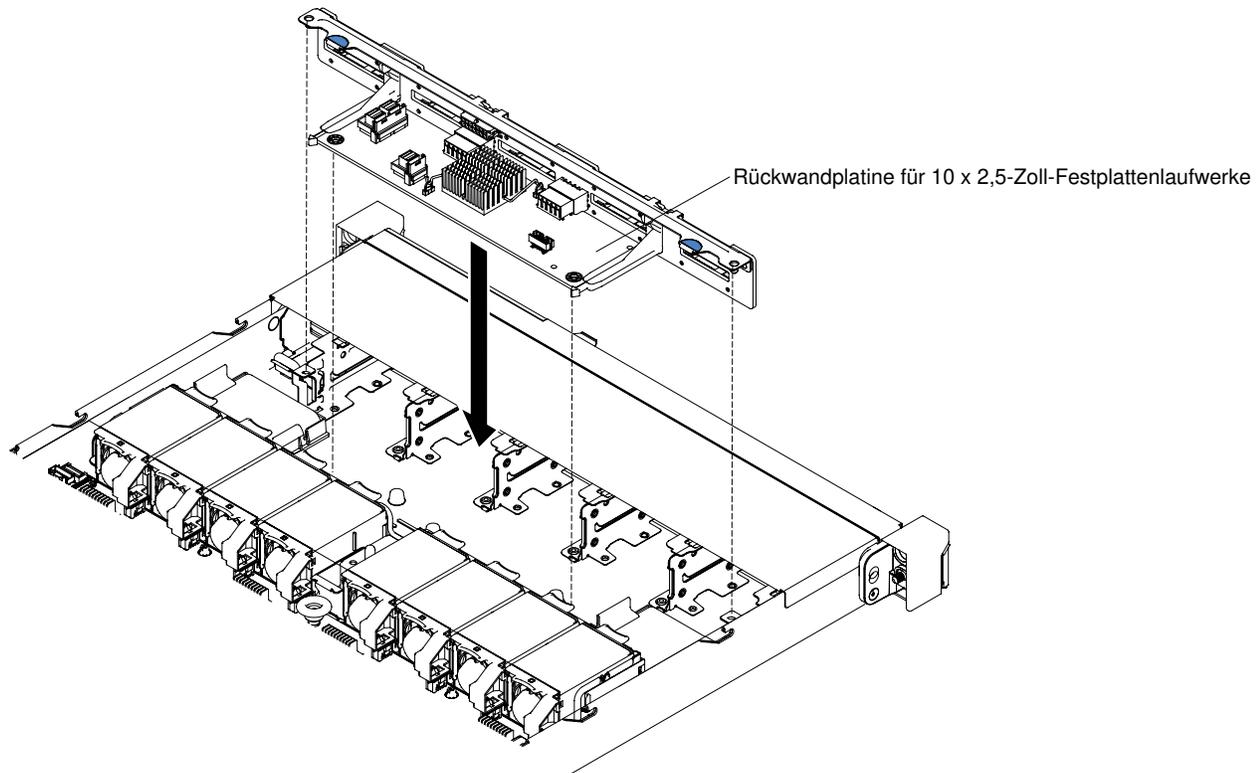
Abbildung 129. Installation der Rückwandplatten für 2,5-Zoll-Hot-Swap-Modelle mit 10 Festplattenlaufwerken

- a. Richten Sie die Rückwandplatine an den Schlitten im Gehäuse aus.
- b. Senken Sie die Rückwandplatine für Festplattenlaufwerke vorsichtig ab, bis sie ordnungsgemäß im Gehäuse eingesetzt ist.

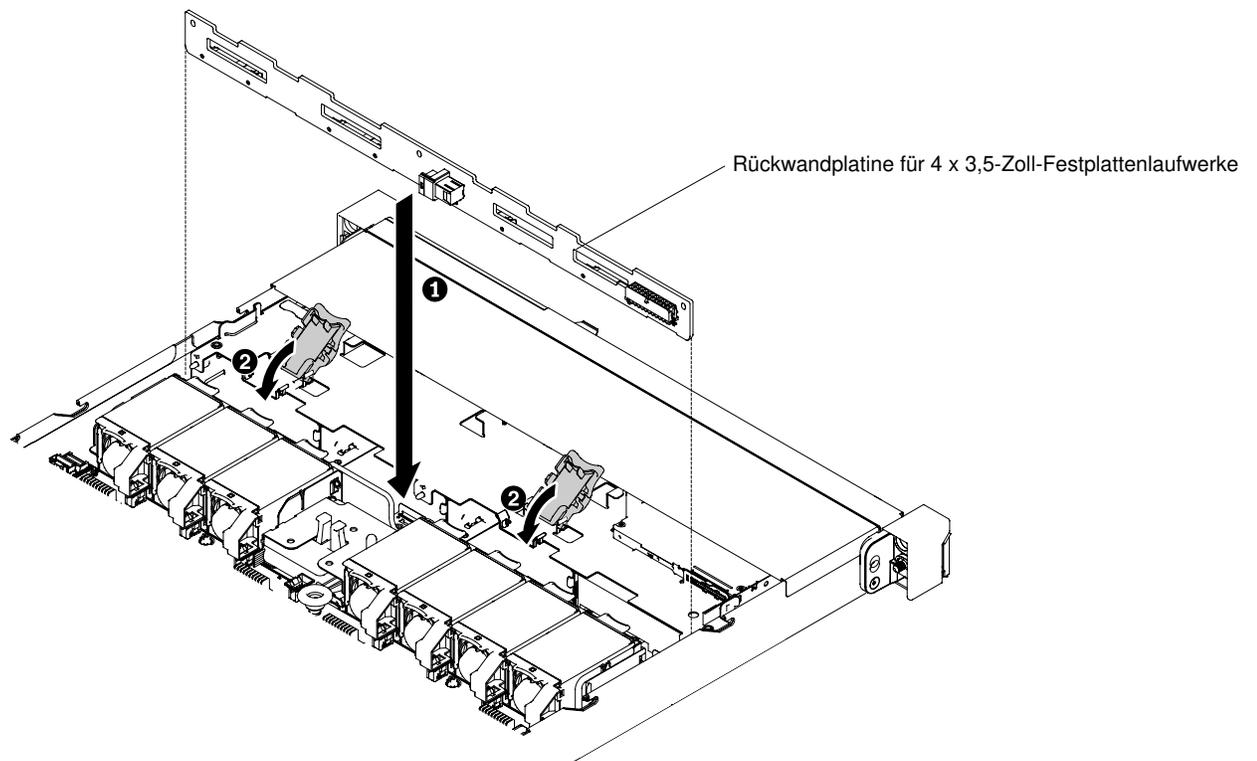
Abbildung 130. Installation der Rückwandplatten für 3,5-Zoll-Hot-Swap-Modelle mit 4 Festplattenlaufwerken

- a. Senken Sie die Rückwandplatine für Festplattenlaufwerke vorsichtig ab, bis sie ordnungsgemäß im Gehäuse eingesetzt ist.
- b. Befestigen Sie die Rückwandplatine am Gehäuse, indem Sie die Entriegelungshebel drücken.

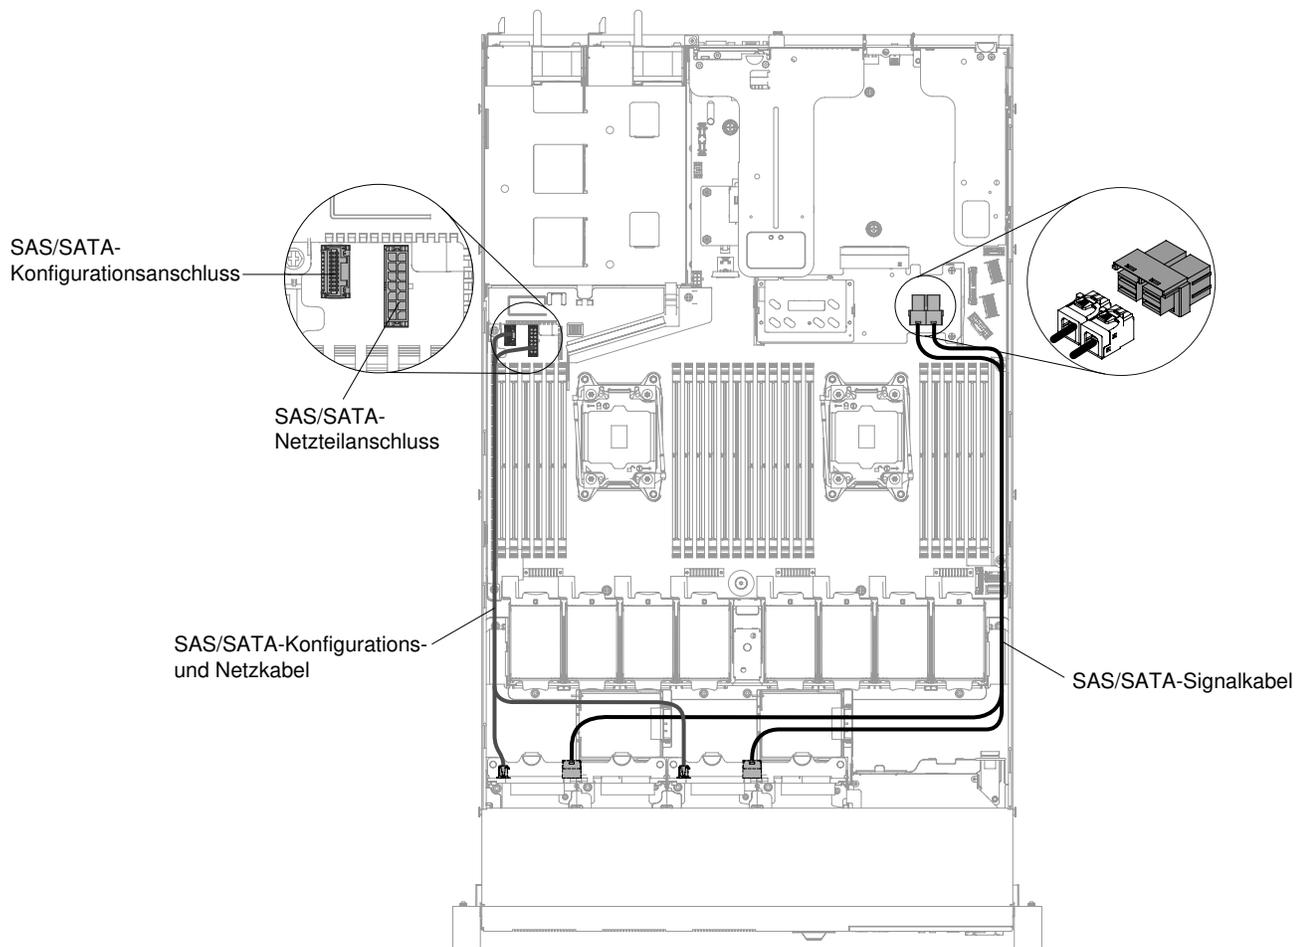
Abbildung 131. Kabelverbindung der Rückwandplatine für acht 2,5-Zoll-Hot-Swap-Festplatten

Schritt 4. Verlegen Sie das Signalkabel von der Rückwandplatine des Laufwerks aus am Gehäuse entlang und schließen Sie es an die Anschlüsse des SAS/SATA-Controllers an. Verlegen Sie anschließend das Netzkabel und das Konfigurationskabel von der Rückwandplatine des Laufwerks aus am Gehäuse entlang und schließen Sie sie an den SAS/SATA-Netzteilanschluss und den SAS/SATA-Konfigurationsanschluss an. In der folgenden Abbildung sind die Kabelführung und die Anschlüsse für die 2,5- und 3,5-Zoll-Rückwandplatten dargestellt.

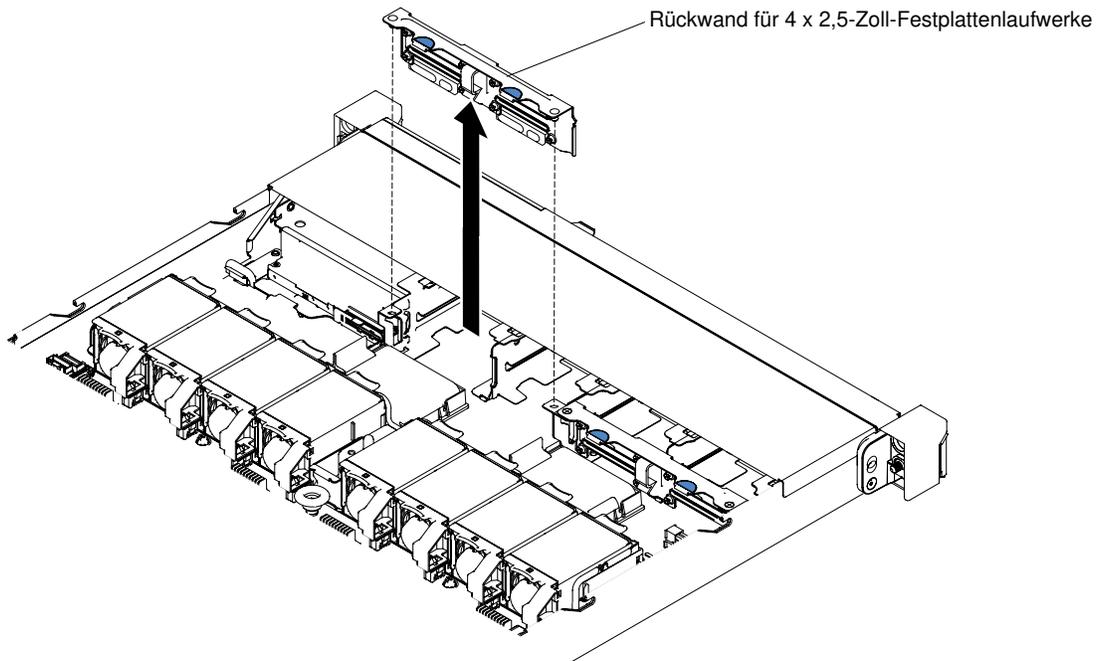
Abbildung 135. Entfernen der Rückwandbaugruppe für vier 2,5-Zoll-Simple-Swap-Festplattenlaufwerke

- a. Heben Sie die Rückwandbaugruppe vorsichtig aus dem Gehäuse, indem Sie sie nach oben ziehen.

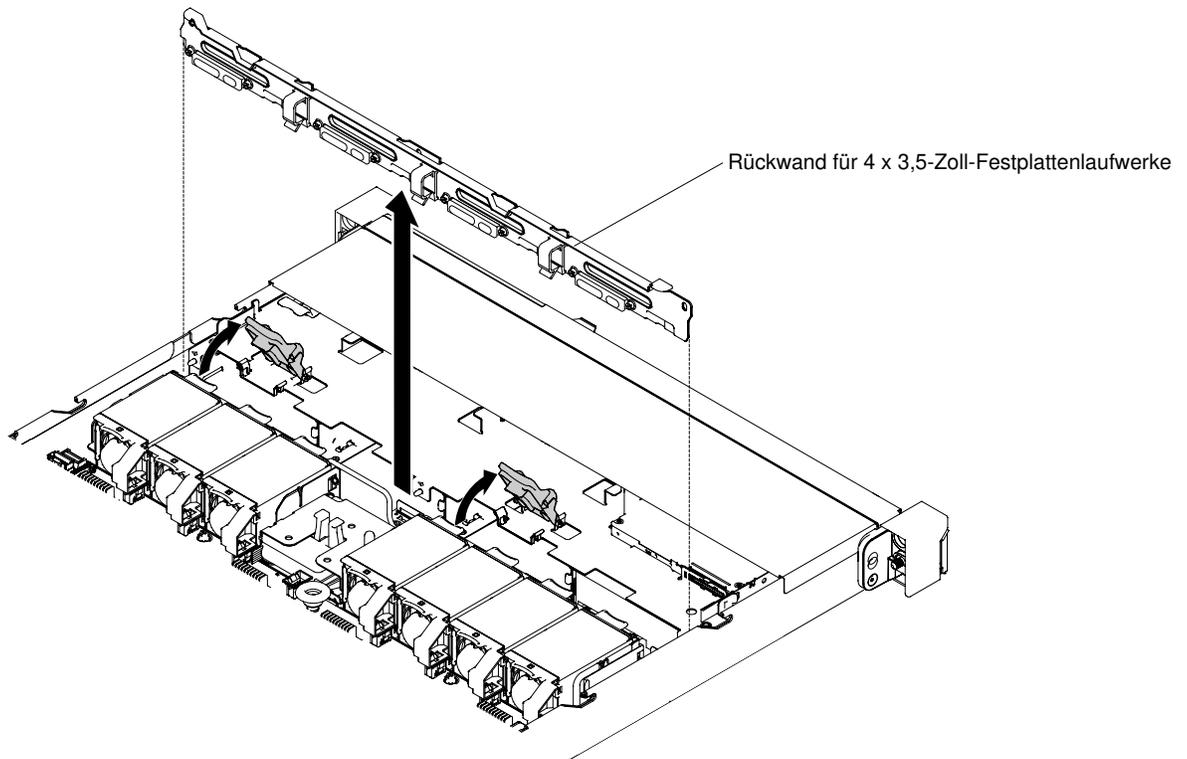
Abbildung 136. Entfernen der Rückwandbaugruppe für vier 3,5-Zoll-Simple-Swap-Festplattenlaufwerke

- a. Heben Sie die Entriegelungshebel an, die die Rückwandbaugruppe am Gehäuse befestigen.
- b. Heben Sie die Rückwandbaugruppe vorsichtig aus dem Gehäuse, indem Sie sie nach oben ziehen.

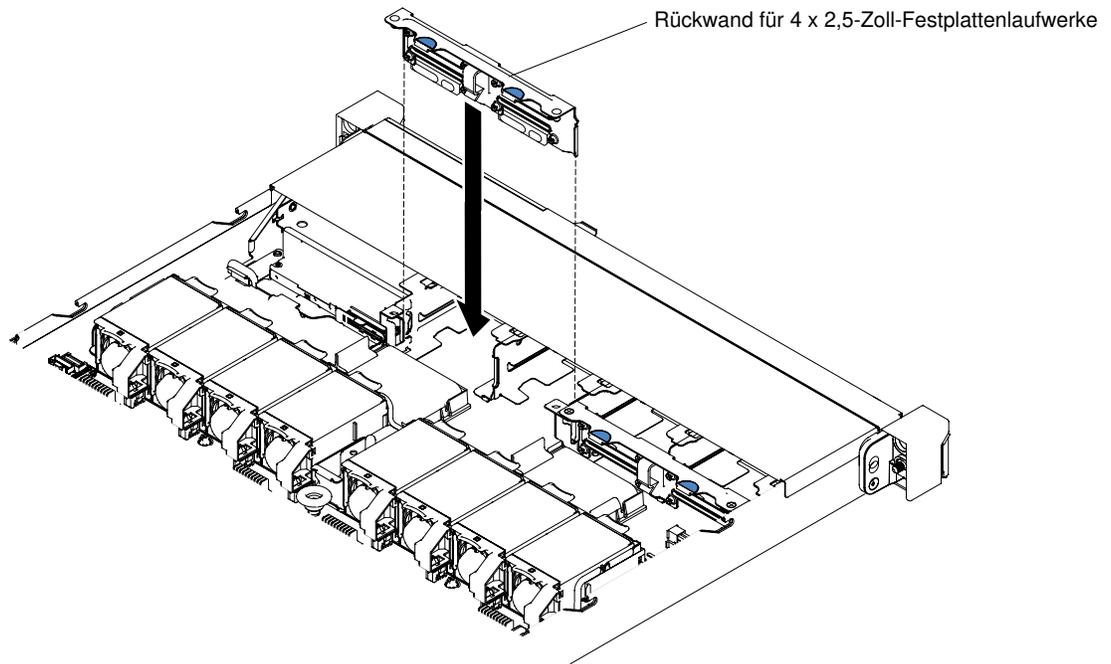
Abbildung 137. Installation der Rückwandbaugruppe für vier 2,5-Zoll-Simple-Swap-Festplattenlaufwerke

- a. Richten Sie die Rückwandbaugruppe an den Schlitzen im Gehäuse aus.
- b. Senken Sie die Rückwandbaugruppe vorsichtig ins Gehäuse ab, bis sie richtig eingesetzt ist.

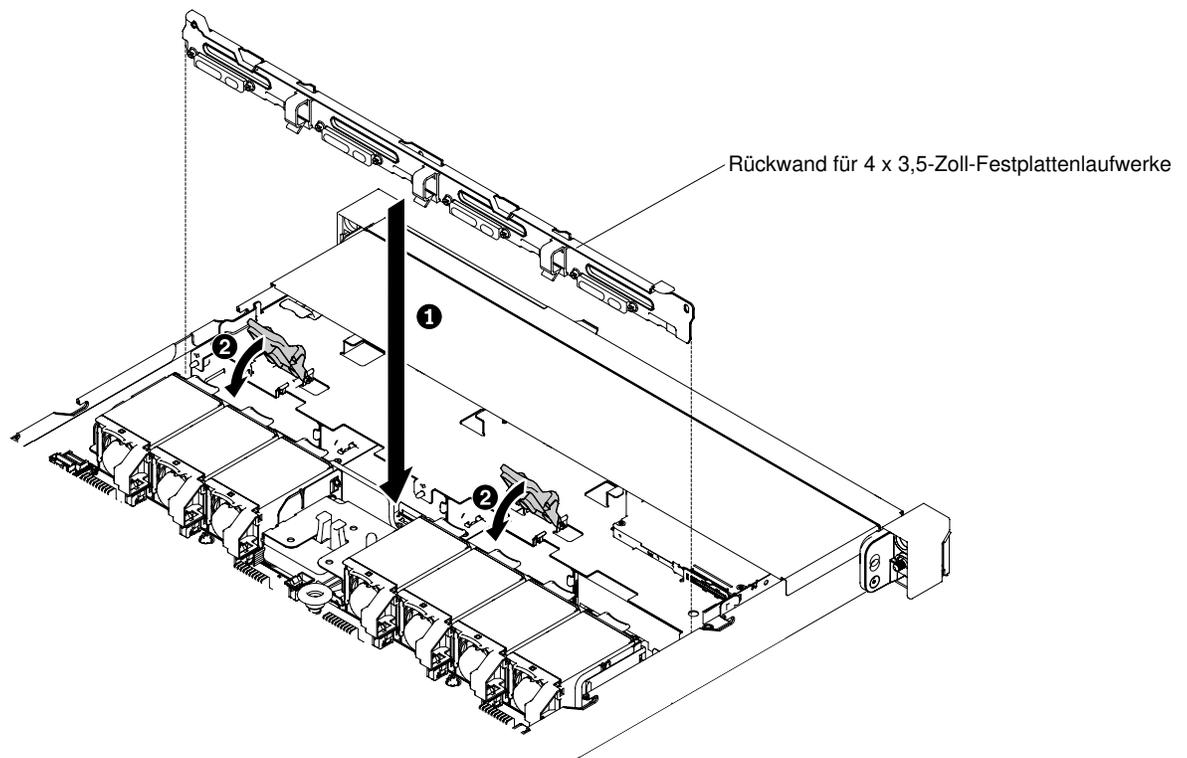
Abbildung 138. Installation der Rückwandbaugruppe für vier 3,5-Zoll-Simple-Swap-Festplattenlaufwerke

- a. Senken Sie die Rückwandbaugruppe vorsichtig ins Gehäuse ab, bis sie richtig eingesetzt ist.
- b. Befestigen Sie die Rückwandbaugruppe am Gehäuse, indem Sie die Entriegelungshebel drücken.

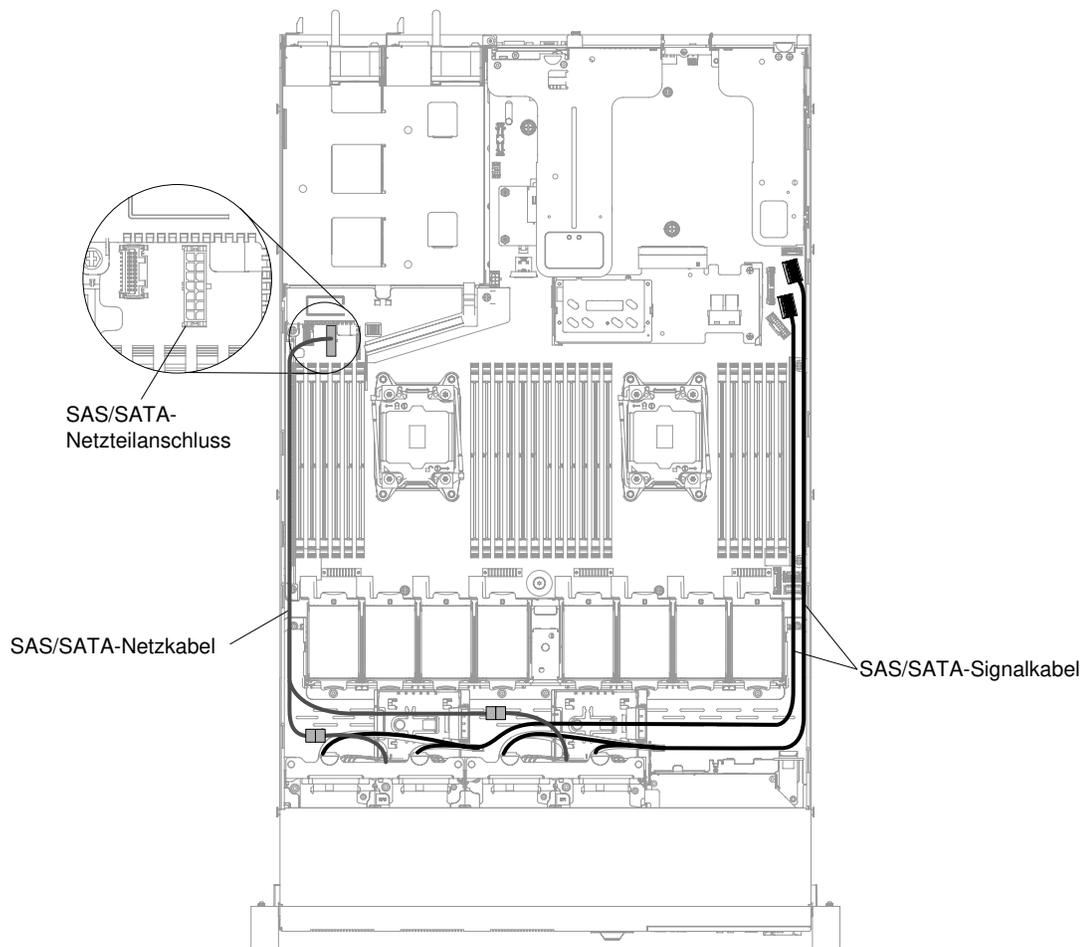
Abbildung 139. Kabelanschluss für acht 2,5-Zoll-Simple-Swap-Rückwandbaugruppen

- Schritt 3. Schließen Sie die Signal- und Netzkabel an die Systemplatine an. Verlegen Sie das Signalkabel von der Laufwerkrückwandplatine entlang des Gehäuses und schließen Sie es an den **SAS/SATA-Signalanschluss** an. Verlegen Sie anschließend das Netzkabel von der Laufwerkrückwandbaugruppe aus am Gehäuse entlang und verbinden Sie es mit dem **Simple-Swap-SATA-Netzteilanschluss**. In der folgenden Abbildung sind die Kabelführung und die Anschlüsse für die 2,5- und 3,5-Zoll-Rückwandbaugruppen dargestellt.

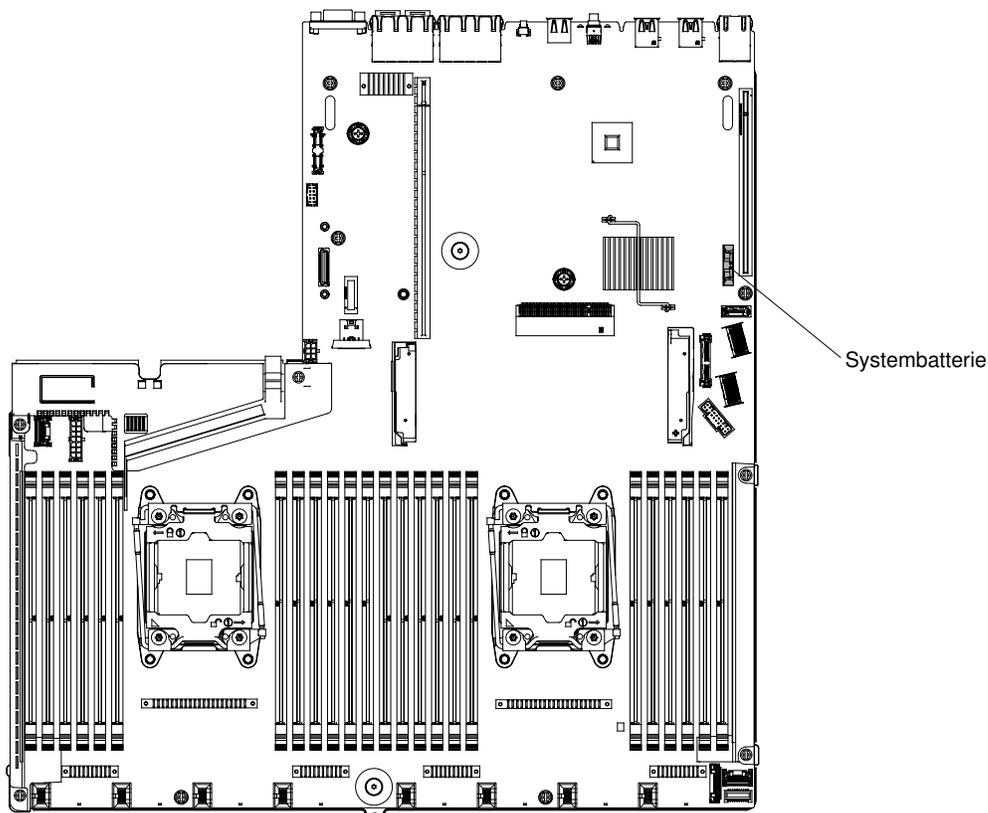
Abbildung 143. Position der Systembatterie auf der Systemplatine

- Schritt 1. Lesen Sie die Sicherheitsinformationen in den Abschnitten „Sicherheit“ auf Seite v und „Installationsrichtlinien“ auf Seite 128.
- Schritt 2. Schalten Sie den Server und die Peripheriegeräte aus und ziehen Sie ggf. alle Netzkabel und alle externen Kabel ab.
- Schritt 3. Entfernen Sie die Abdeckung (siehe „Abdeckung entfernen“ auf Seite 132).
- Schritt 4. Entfernen Sie, sofern erforderlich, die PCI-Adapterkartenbaugruppe 1 oder den Bausatz für 2,5-Zoll-Hot-Swap-Festplattenlaufwerke an der Rückseite aus dem Gehäuse (siehe „PCI-Adapterkartenbaugruppe entfernen“ auf Seite 180 oder „Bausatz für das 2,5-Zoll-Hot-Swap-Festplattenlaufwerk an der Rückseite entfernen“ auf Seite 153).
- Schritt 5. Suchen Sie die Systembatterie auf der Systemplatine.

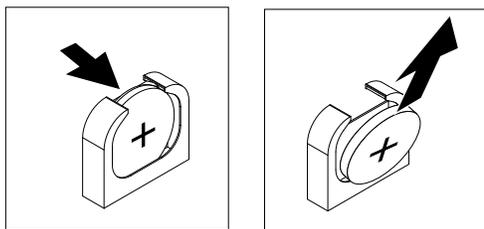
Abbildung 144. Entfernen der Systembatterie

- a. Wenn sich eine Gummiabdeckung über der Akkuhalterung befindet, heben Sie sie mit den Fingern vom Batteriesockel ab.
- b. Neigen Sie die Batterie mit einem Finger horizontal aus ihrem Sockel, um sie aus dem Sockel zu lösen.

- c. Nehmen Sie die Batterie mit Daumen und Zeigefinger aus dem Sockel.

Achtung: Gehen Sie beim Anheben der Batterie vorsichtig vor. Wenn die Batterie nicht ordnungsgemäß entfernt wird, kann der Stecksockel auf der Systemplatine beschädigt werden. Bei einer Beschädigung des Stecksockels muss ggf. die Systemplatine ersetzt werden.

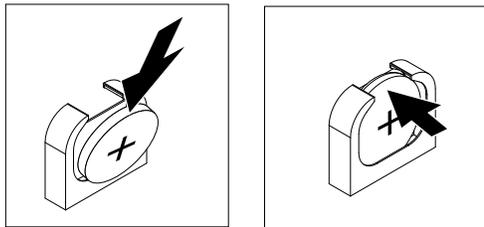
Abbildung 146. Installation der Systembatterie

- a. Neigen Sie die Batterie, sodass Sie sie in den Stecksocket gegenüber dem Batteriebügel einsetzen können.

- b. Drücken Sie die Batterie nach unten in den Socket, bis sie hörbar einrastet. Stellen Sie sicher, dass der Batteriebügel die Batterie ordnungsgemäß sichert.
- c. Wenn Sie eine Gummiabdeckung vom Batteriesocket entfernt haben, bringen Sie sie mit den Fingern über dem Batteriesocket an.

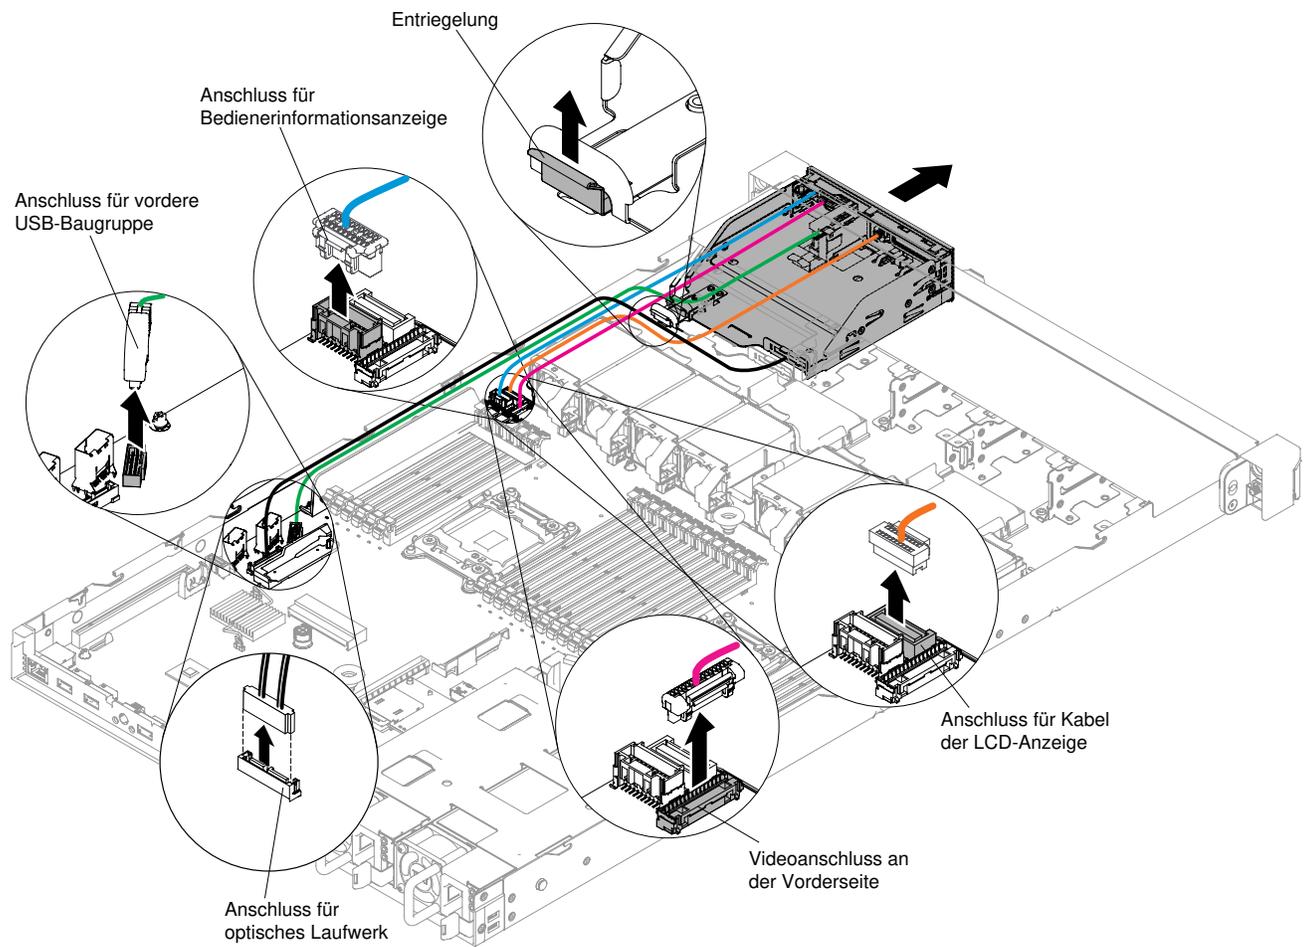
Abbildung 147. Datenträgergehäuse für Serverkonfiguration mit acht 2,5-Zoll-Hot-Swap- oder -Simple-Swap-Festplattenlaufwerken entfernen

Serverkonfiguration mit acht 2,5-Zoll-Hot-Swap- oder -Simple-Swap-Festplattenlaufwerken:

- Schlagen Sie die Abbildung nach, die für Ihre Serverkonfiguration gilt.
- Merken Sie sich die Kabelführung, bevor Sie die Kabel von der Systemplatine trennen.

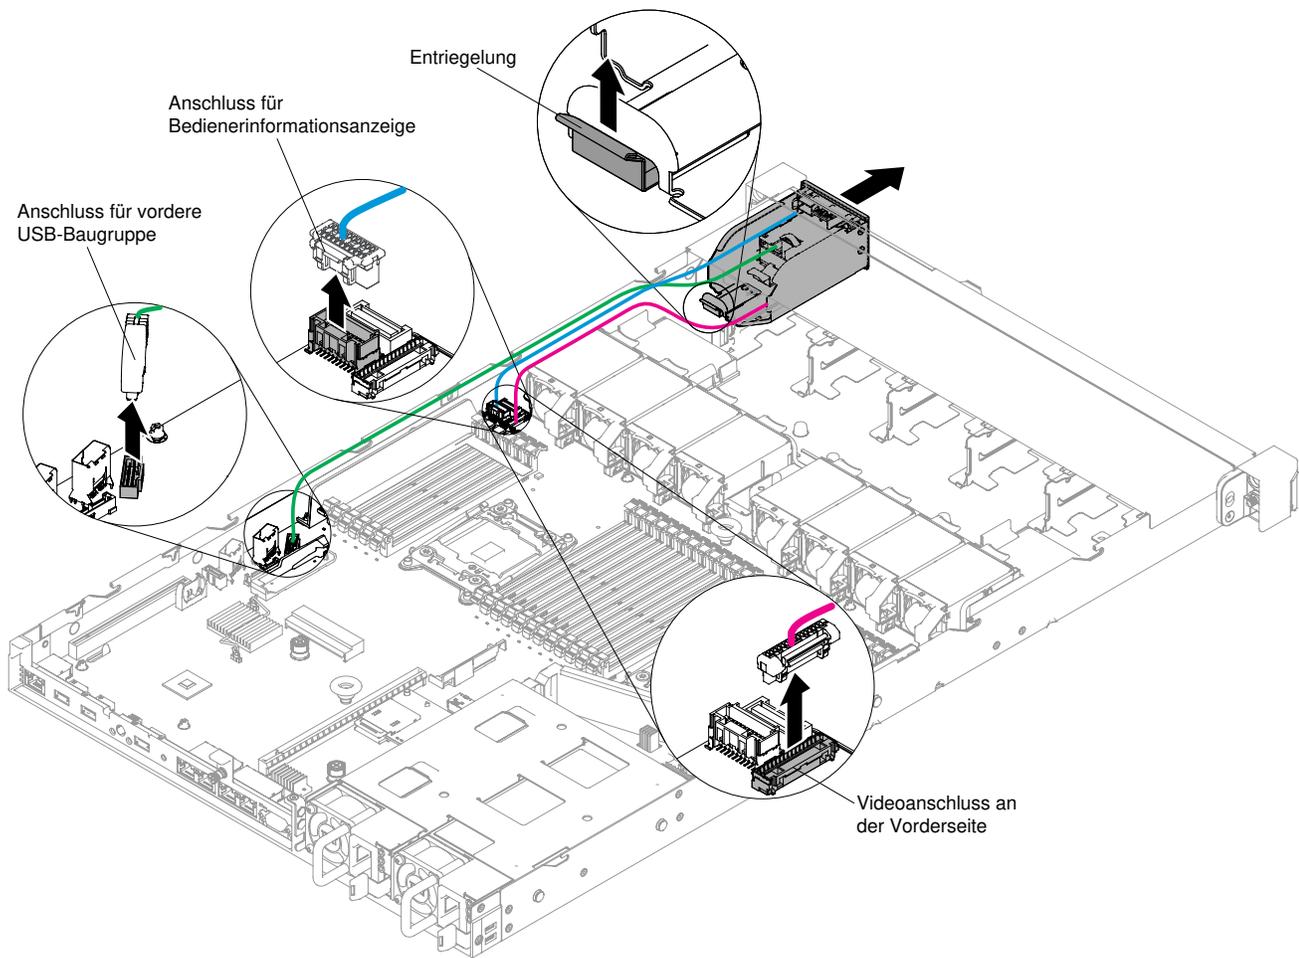
Abbildung 148. Datenträgergehäuse für Serverkonfiguration mit zehn 2,5-Zoll-Hot-Swap-Festplattenlaufwerken entfernen

Serverkonfiguration mit zehn 2,5-Zoll-Hot-Swap-Festplattenlaufwerken:

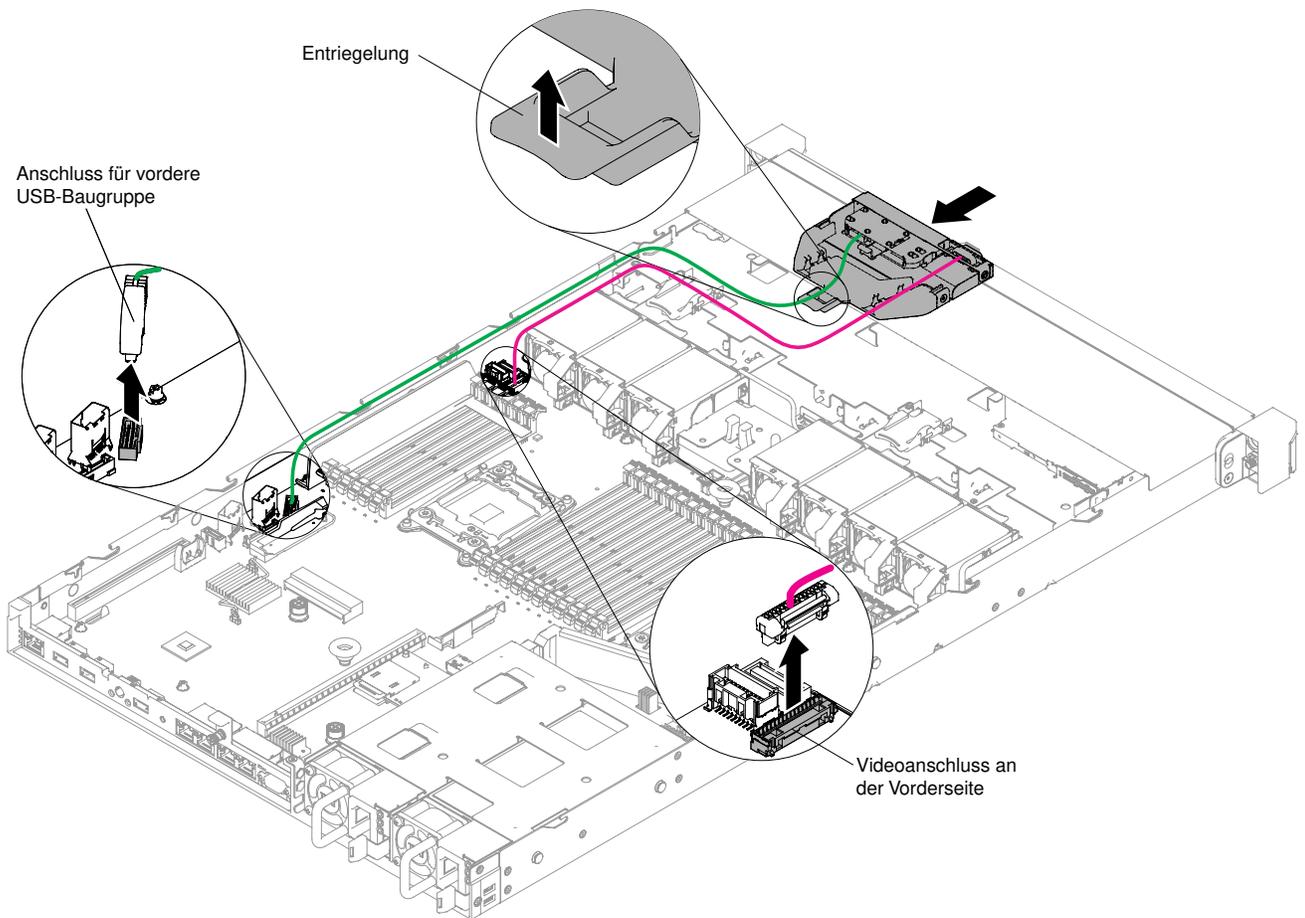
Abbildung 149. Datenträgergehäuse für Serverkonfiguration mit vier 3,5-Zoll-Hot-Swap- oder -Simple-Swap-Festplattenlaufwerken entfernen

Serverkonfiguration mit vier 3,5-Zoll-Hot-Swap- oder -Simple-Swap-Festplattenlaufwerken:

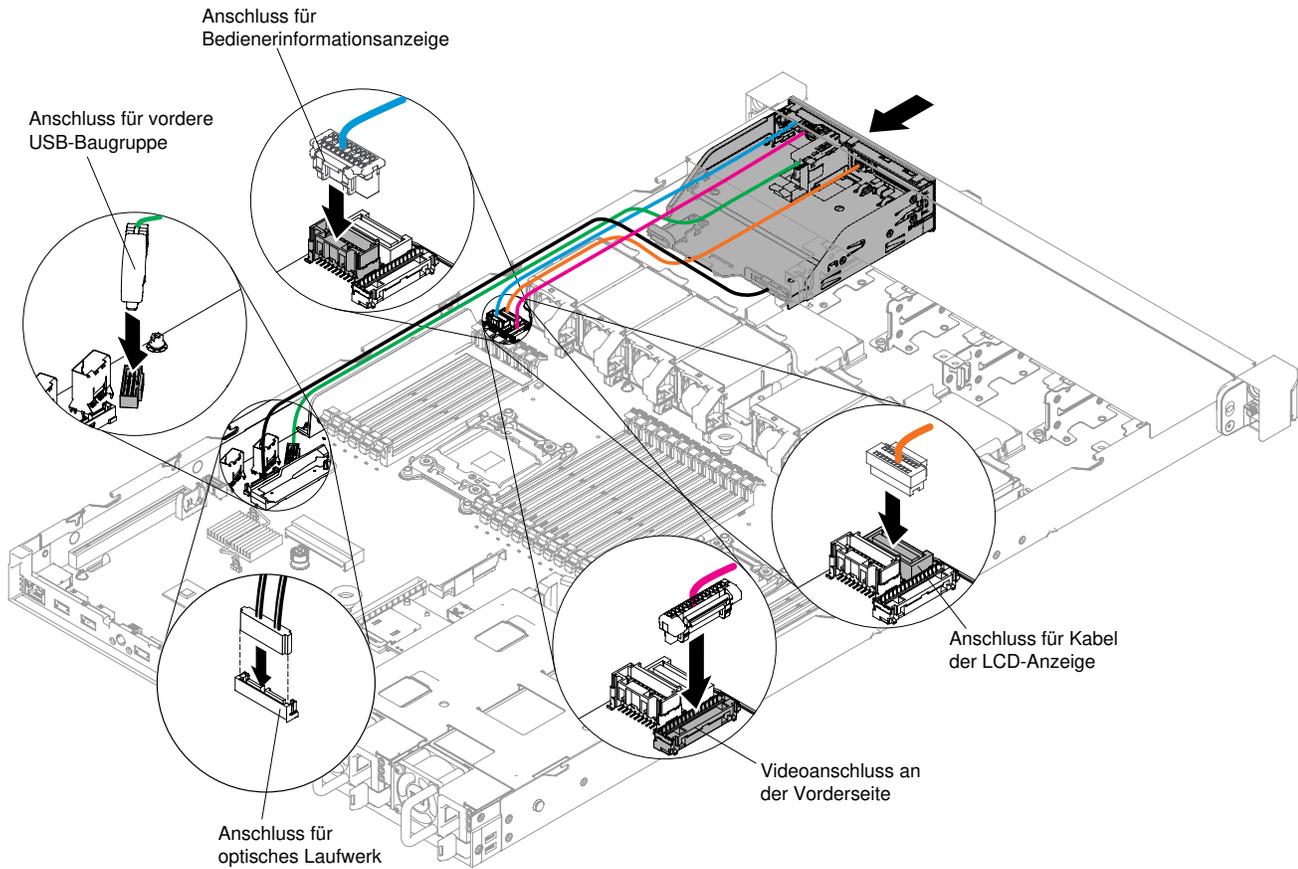
Abbildung 150. Datenträgergehäuse für Serverkonfiguration mit acht 2,5-Zoll-Hot-Swap- oder -Simple-Swap-Festplattenlaufwerken installieren

Serverkonfiguration mit acht 2,5-Zoll-Hot-Swap- oder -Simple-Swap-Festplattenlaufwerken:

- Schlagen Sie die Abbildung nach, die für Ihre Serverkonfiguration gilt.
- Merken Sie sich die Kabelführung, bevor Sie die Kabel von der Systemplatine trennen.
