Lenovo System x3550 M5 Installations- und Servicehandbuch

Maschinentyp: 5463

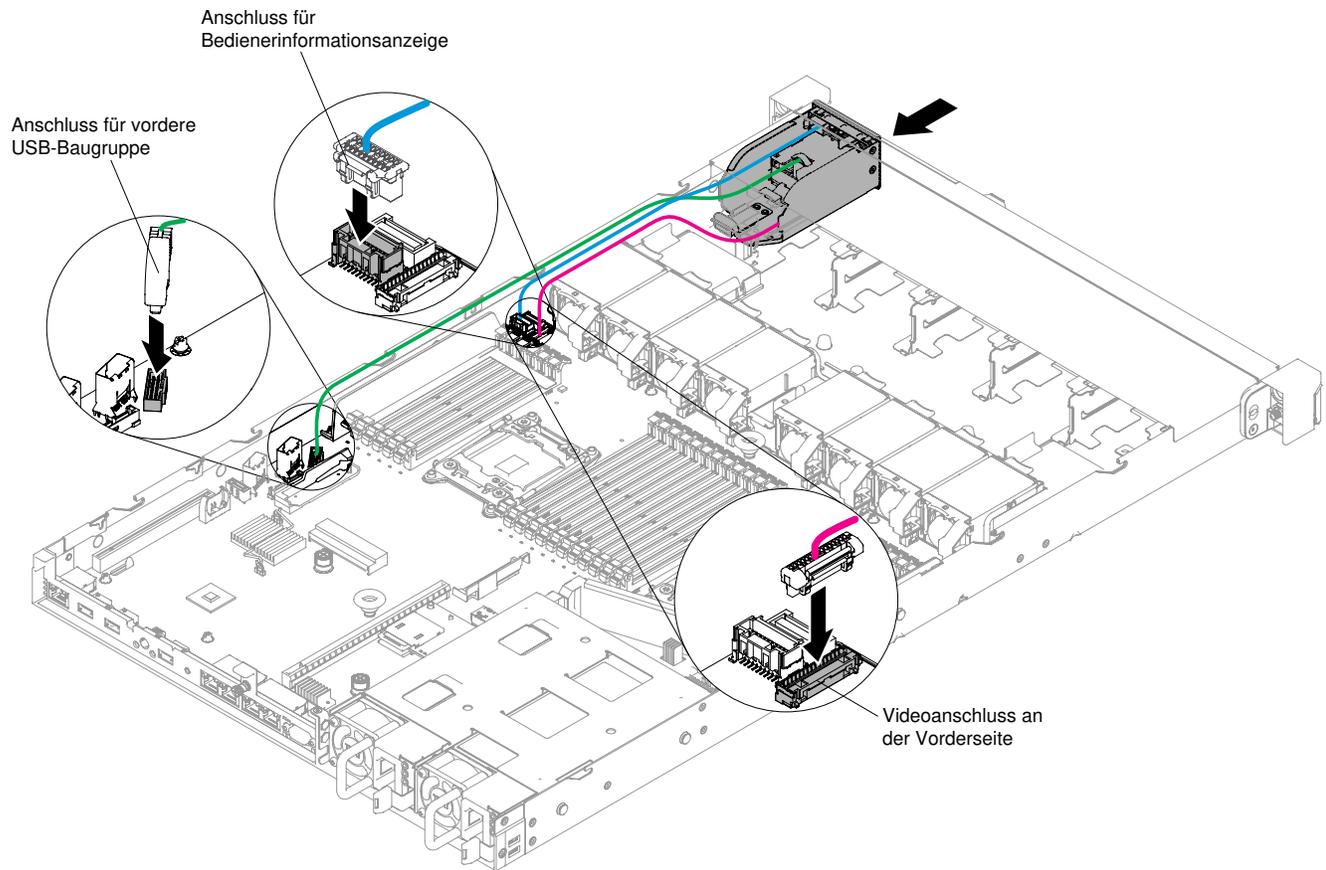
Abbildung 151. Datenträgergehäuse für Serverkonfiguration mit zehn 2,5-Zoll-Hot-Swap-Festplattenlaufwerken installieren

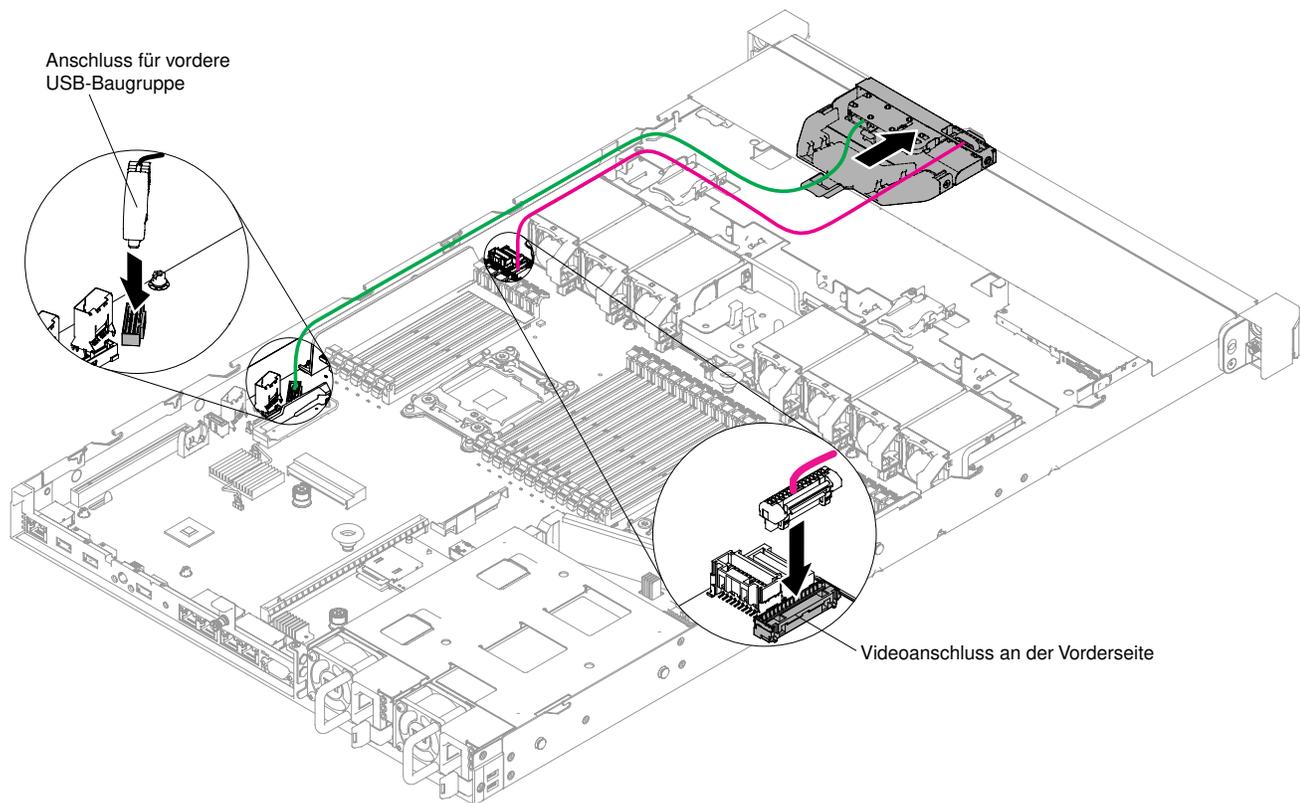
Abbildung 152. Datenträgergehäuse für Serverkonfiguration mit vier 3,5-Zoll-Hot-Swap- oder -Simple-Swap-Festplattenlaufwerken installieren

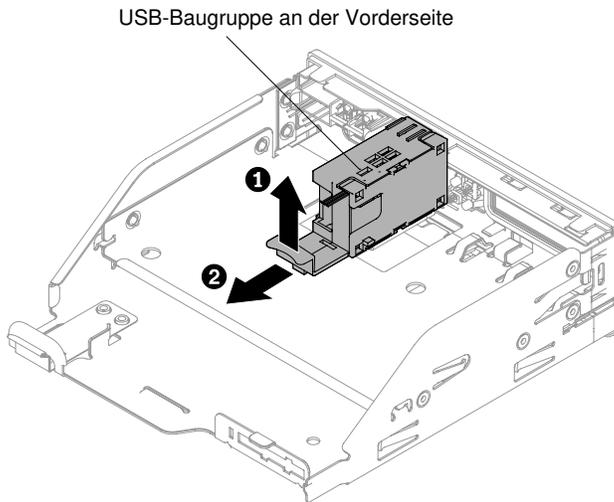
Abbildung 153. USB-Anschlussbaugruppe an der Vorderseite für Serverkonfiguration mit acht 2,5-Zoll-Hot-Swap- oder -Simple-Swap-Festplattenlaufwerken entfernen

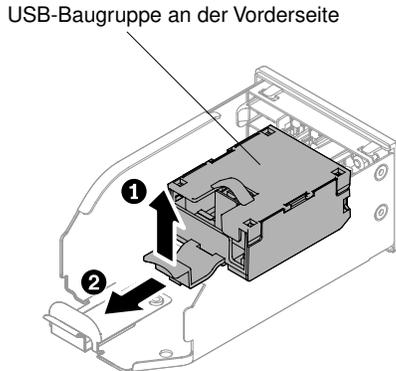
Abbildung 154. USB-Anschlussbaugruppe an der Vorderseite für Serverkonfiguration mit zehn 2,5-Zoll-Hot-Swap-Festplattenlaufwerken entfernen

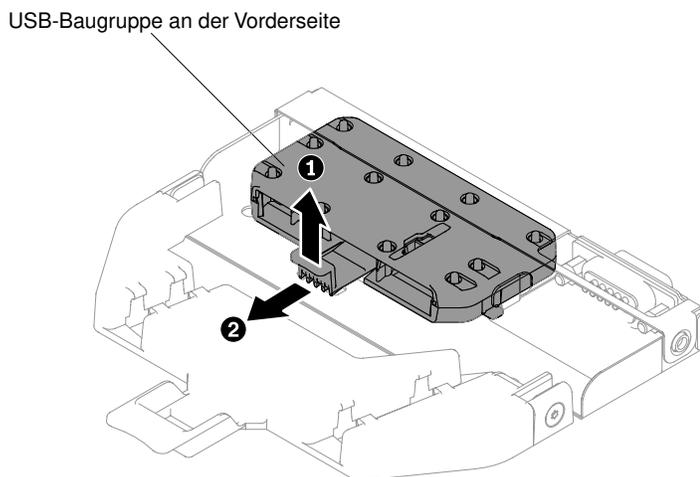
Abbildung 155. USB-Anschlussbaugruppe an der Vorderseite für Serverkonfiguration mit vier 3,5-Zoll-Hot-Swap- oder -Simple-Swap-Festplattenlaufwerken entfernen

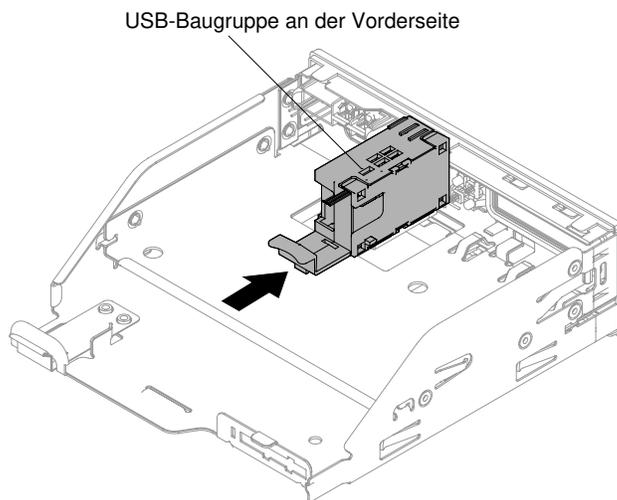
Abbildung 156. USB-Anschlussbaugruppe an der Vorderseite für Serverkonfiguration mit acht 2,5-Zoll-Hot-Swap- oder -Simple-Swap-Festplattenlaufwerken installieren

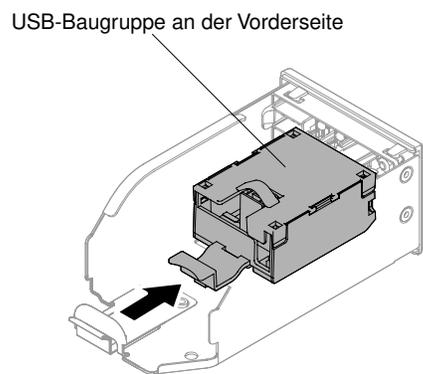
Abbildung 157. USB-Anschlussbaugruppe an der Vorderseite für Serverkonfiguration mit zehn 2,5-Zoll-Hot-Swap- oder -Simple-Swap-Festplattenlaufwerken installieren

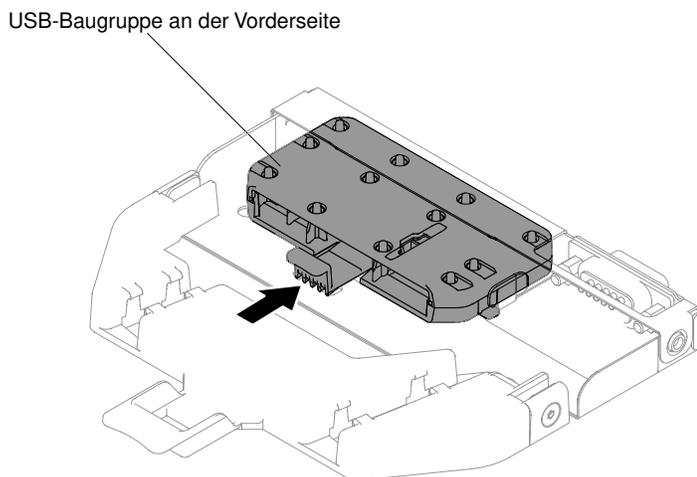
Abbildung 158. USB-Anschlussbaugruppe an der Vorderseite für Serverkonfiguration mit vier 3,5-Zoll-Hot-Swap- oder -Simple-Swap-Festplattenlaufwerken installieren

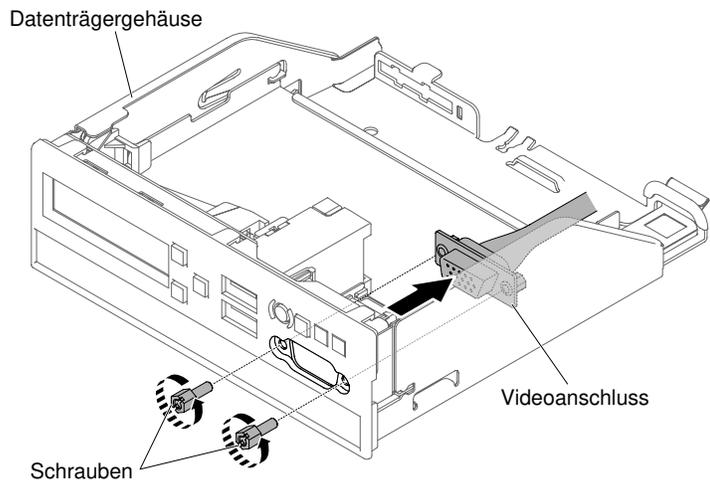
Abbildung 159. Bildschirmschlussbaugruppe an der Vorderseite für Serverkonfiguration mit acht 2,5-Zoll-Hot-Swap- oder -Simple-Swap-Festplattenlaufwerken entfernen

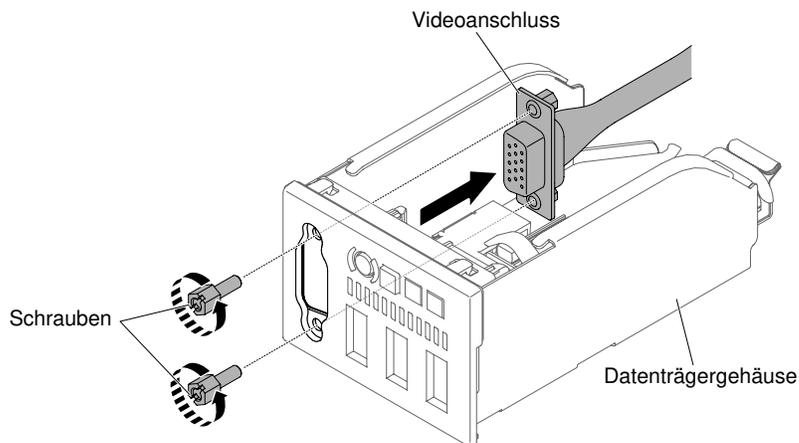
Abbildung 160. Bildschirmschlussbaugruppe an der Vorderseite für Serverkonfiguration mit zehn 2,5-Zoll-Hot-Swap- oder -Simple-Swap-Festplattenlaufwerken entfernen

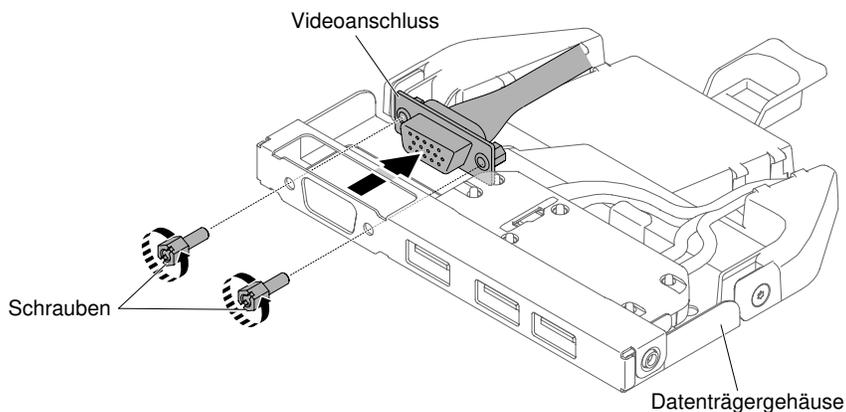
Abbildung 161. Bildschirmanschlusssbaugruppe an der Vorderseite für Serverkonfiguration mit vier 3,5-Zoll-Hot-Swap- oder -Simple-Swap-Festplattenlaufwerken entfernen

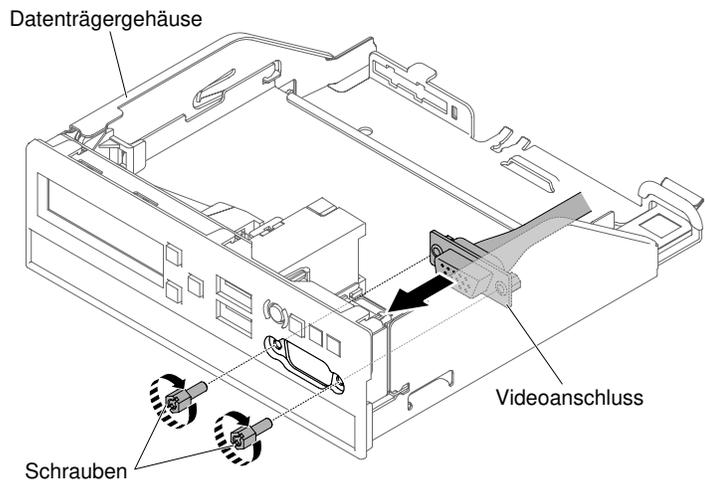
Abbildung 162. Bildschirmanschlussbaugruppe an der Vorderseite für Serverkonfiguration mit acht 2,5-Zoll-Hot-Swap- oder -Simple-Swap-Festplattenlaufwerken installieren

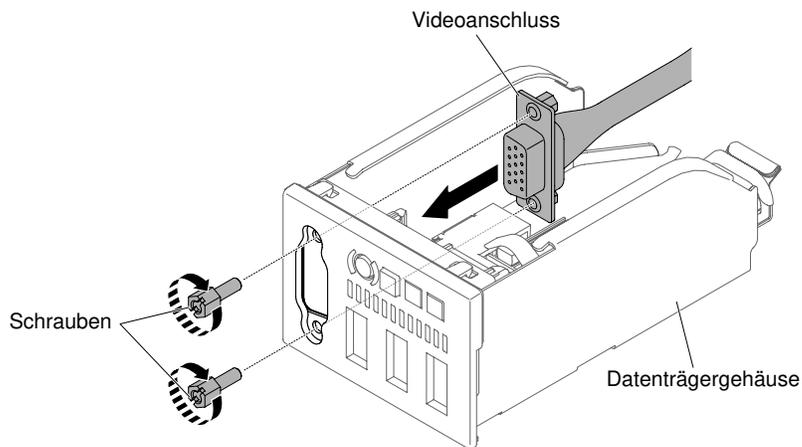
Abbildung 163. Bildschirmanschlussbaugruppe an der Vorderseite für Serverkonfiguration mit zehn 2,5-Zoll-Hot-Swap- oder -Simple-Swap-Festplattenlaufwerken installieren

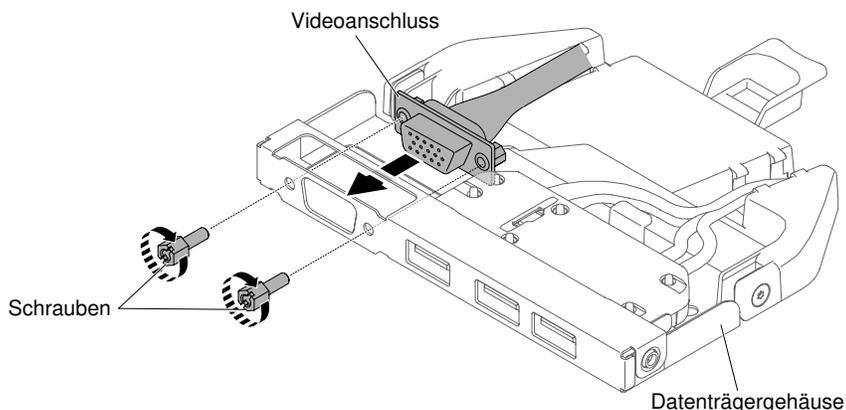
Abbildung 164. Bildschirmanschlusssbaugruppe an der Vorderseite für Serverkonfiguration mit vier 3,5-Zoll-Hot-Swap- oder -Simple-Swap-Festplattenlaufwerken installieren

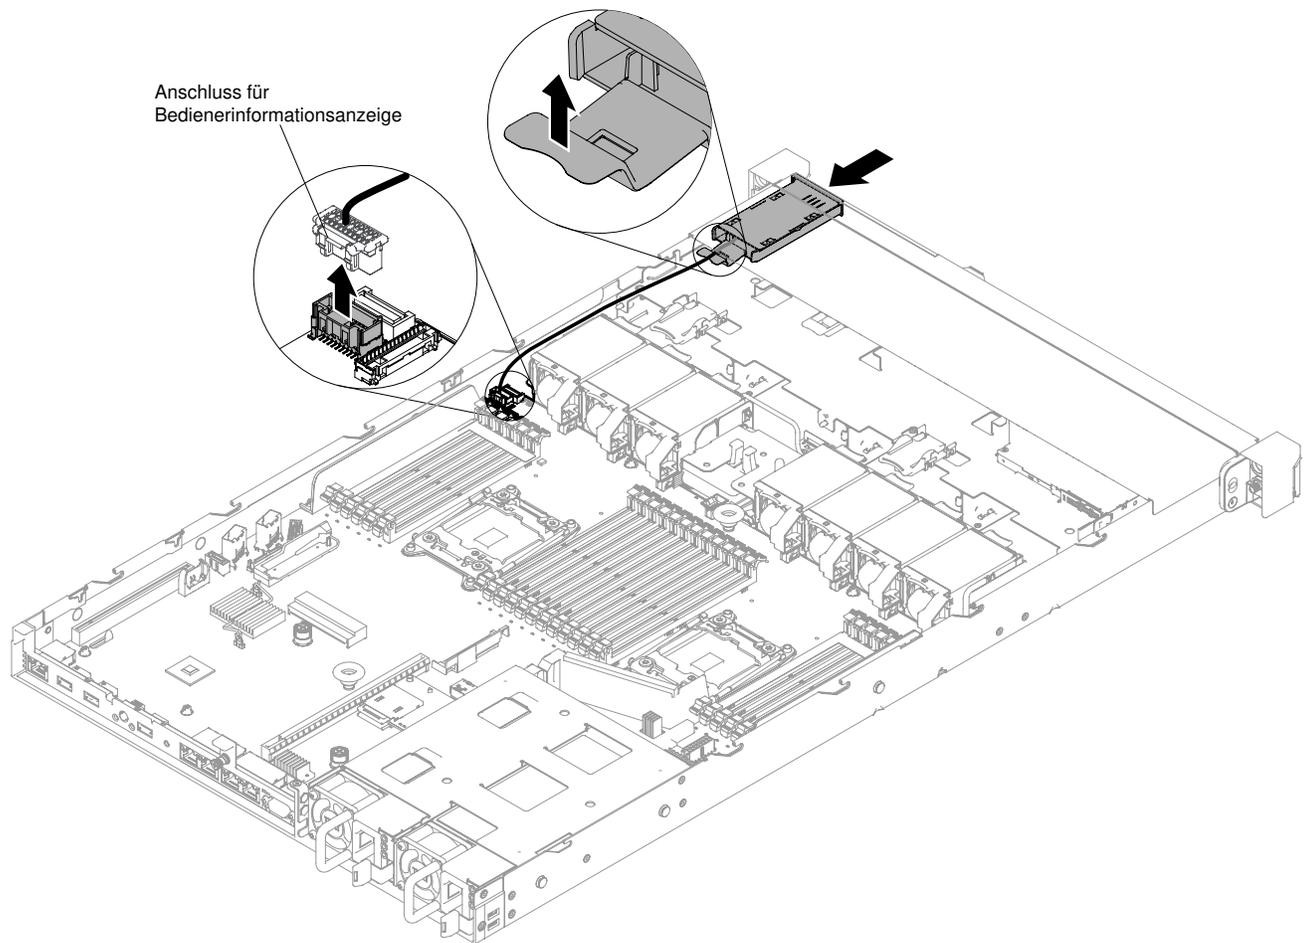
- Schritt 1. Lesen Sie die Sicherheitsinformationen in den Abschnitten [„Sicherheit“ auf Seite v](#) und [„Installationsrichtlinien“ auf Seite 128](#).
- Schritt 2. Schalten Sie den Server und alle Peripheriegeräte aus und ziehen Sie alle Netzkabel ab. Entfernen Sie dann die Abdeckung (siehe Abschnitt [„Abdeckung entfernen“ auf Seite 132](#)).
- Schritt 3. In den Serverkonfigurationen mit acht 2,5-Zoll-Hot-Swap/Simple-Swap- bzw. zehn 2,5-Zoll-Hot-Swap-Festplattenlaufwerken: Entfernen Sie das Datenträgergehäuse (siehe [„Datenträgergehäuse entfernen“ auf Seite 241](#)). In den Serverkonfigurationen mit vier 3,5-Zoll-Hot-Swap- oder -Simple-Swap-Festplattenlaufwerken: Entfernen Sie das Kabel der Bedienerinstallationsanzeige von der Systemplatine und entfernen Sie dann die Baugruppe aus dem Gehäuse. Orientieren Sie sich bei diesem Servermodell an der folgenden Abbildung.

Abbildung 165. Bedienerinstallationsanzeigenbaugruppe für Serverkonfigurationen mit vier 3,5-Zoll-Hot-Swap- oder -Simple-Swap-Festplattenlaufwerken entfernen

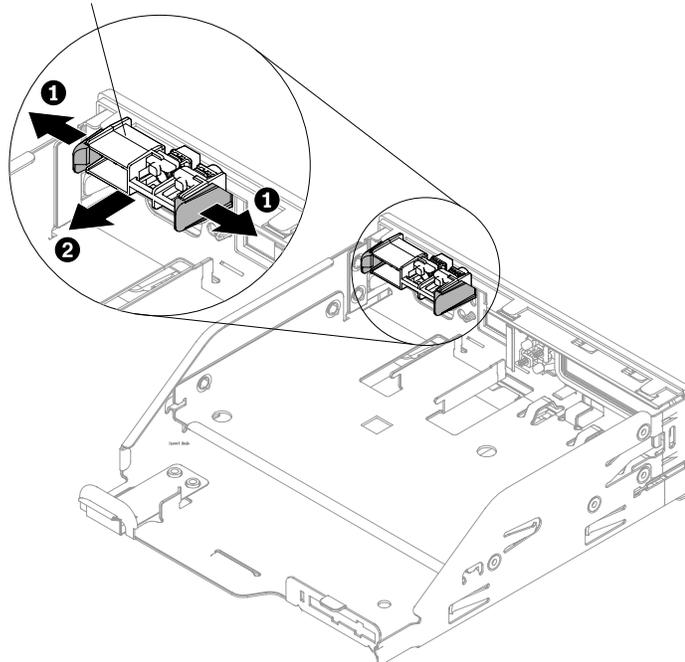
Abbildung 166. Bedienerinstallationsanzeige aus einem Datenträgergehäuse für Serverkonfigurationen mit acht 2,5-Zoll-Hot-Swap- oder -Simple-Swap-Festplattenlaufwerken entfernen

- Schritt 4. Ziehen Sie das Kabel von der Rückseite der Baugruppe für die Bedienerinformationsanzeige ab. Dieser Schritt gilt für alle Serverkonfigurationsarten.
- Schritt 5. In den Serverkonfigurationen mit acht 2,5-Zoll-Hot-Swap/Simple-Swap- bzw. zehn 2,5-Zoll-Hot-Swap-Festplattenlaufwerken: Entfernen Sie die Bedienerinformationsanzeige aus dem Datenträgergehäuse.

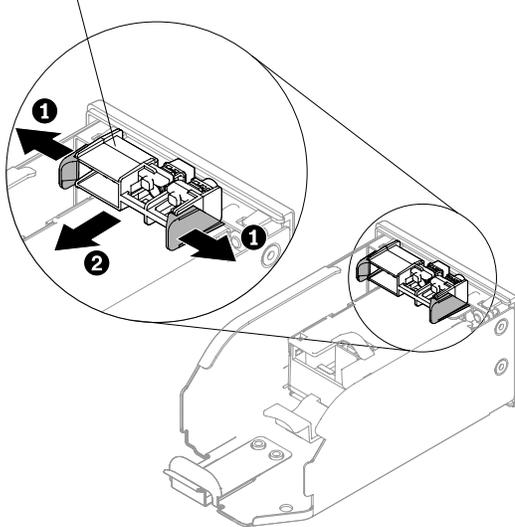
Abbildung 167. Bedienerinstallationsanzeige aus einem Datenträgergehäuse für Serverkonfigurationen mit zehn 2,5-Zoll-Hot-Swap-Festplattenlaufwerken entfernen

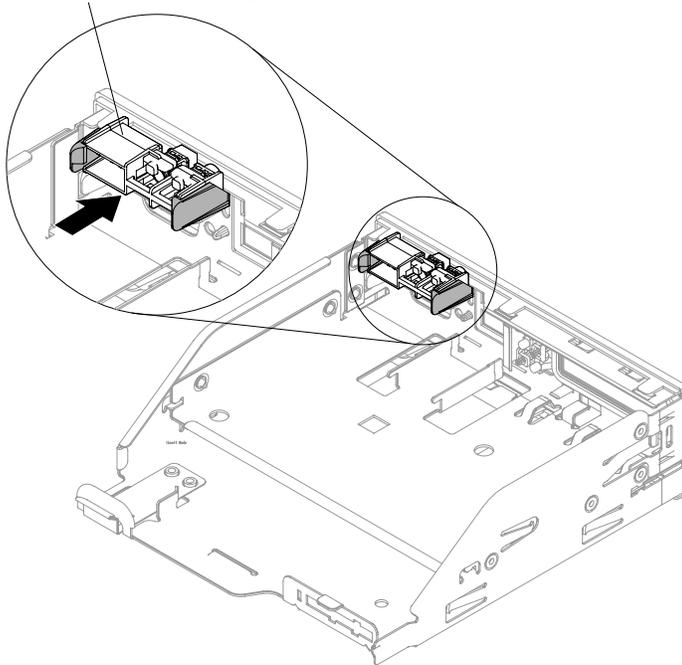
Abbildung 168. Bedienerinstallationsanzeige in einem Datenträgergehäuse für Serverkonfigurationen mit acht 2,5-Zoll-Hot-Swap- oder -Simple-Swap-Festplattenlaufwerken installieren

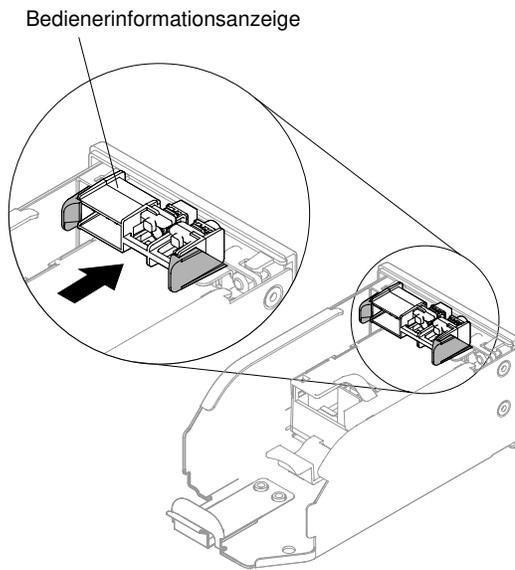
Abbildung 169. Bedienerinstallationsanzeige in einem Datenträgergehäuse für Serverkonfigurationen mit zehn 2,5-Zoll-Hot-Swap-Festplattenlaufwerken installieren

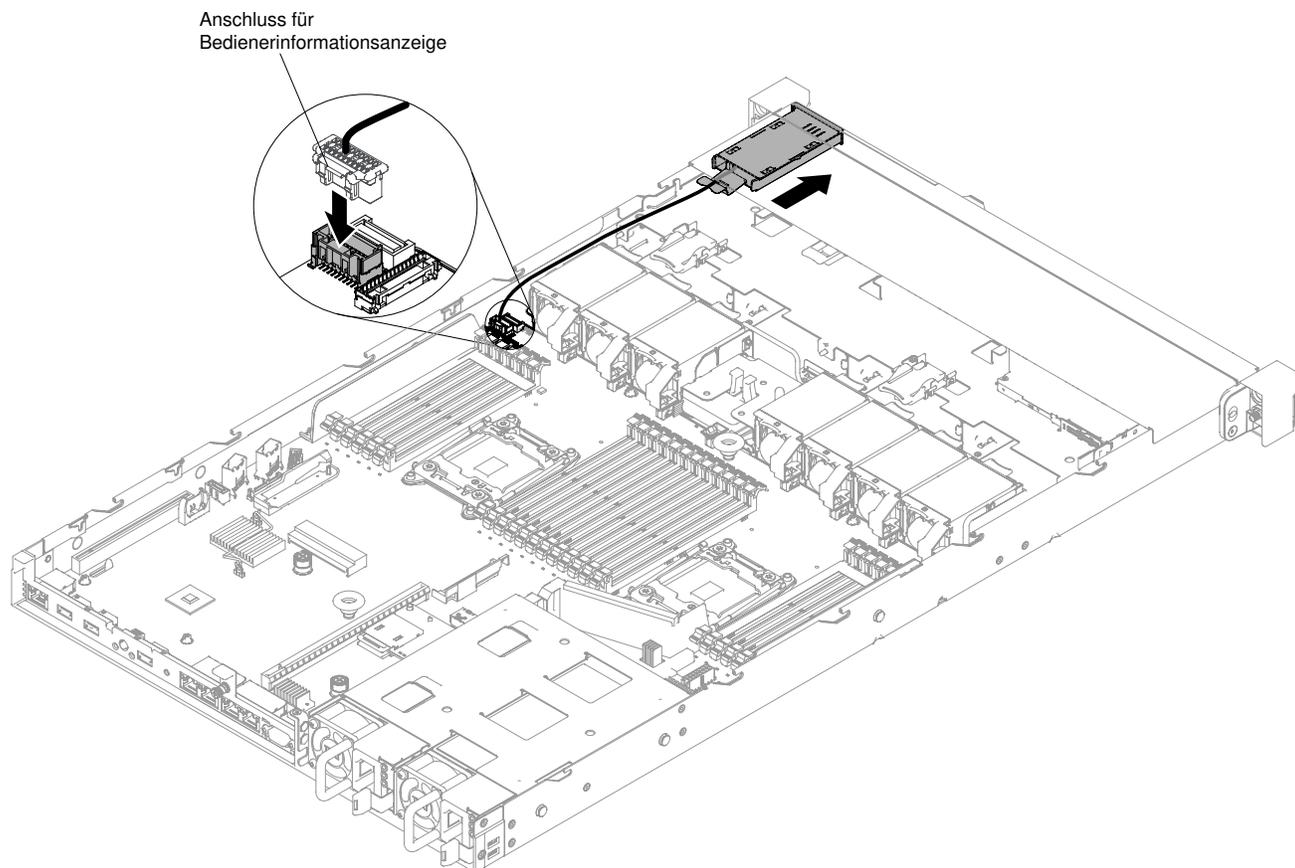
- Schritt 3. Schieben Sie das Datenträgergehäuse vorsichtig in das Servergehäuse zurück (siehe [„Datenträgergehäuse austauschen“ auf Seite 244](#)). Achten Sie darauf, dass Sie die Kabel, die von der Systemplatine getrennt wurden, wieder anschließen.
- Schritt 4. Schieben Sie in der Serverkonfiguration mit vier 3,5-Zoll-Hot-Swap- oder -Simple-Swap-Festplattenlaufwerken die Bedienerinformationsanzeige von der Innenseite des Servers her in das Gehäuse. Schließen Sie dann das Kabel der Bedienerinformationsanzeigenbaugruppe wieder an die Systemplatine an.

Abbildung 170. Bedienerinstallationsanzeigenbaugruppe für Serverkonfigurationen mit vier 3,5-Zoll-Hot-Swap- oder -Simple-Swap-Festplattenlaufwerken installieren

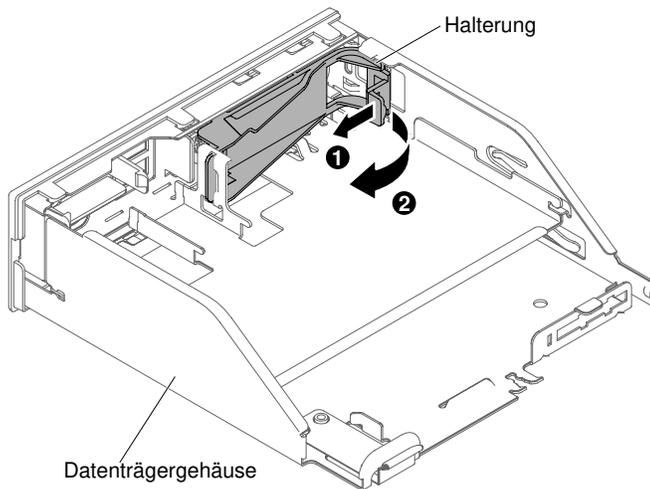
Schritt 6. **1** Ziehen Sie die Lasche an der LCD-Halterung nach links, um die Halterung freizugeben. **2** Drehen Sie die Halterung, um sie aus dem Server zu entnehmen.

Abbildung 171. Entfernen der Halterung

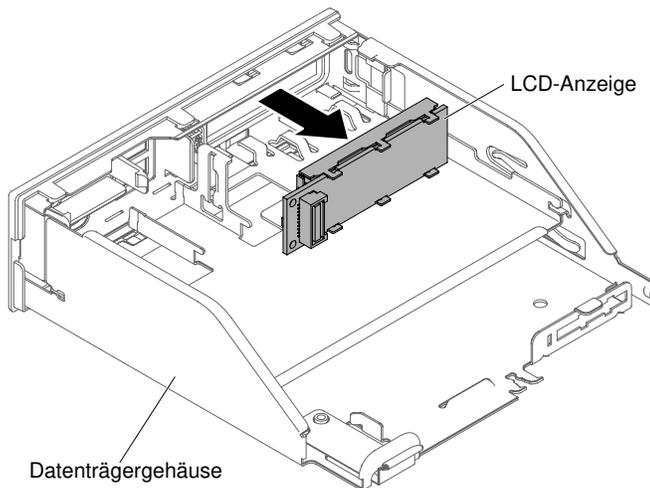
Schritt 7. Entfernen Sie die LCD-Systeminformationsanzeige vorsichtig aus der Baugruppe mit LCD-Anzeige.

Abbildung 172. Entfernen der LCD-Systeminformationsanzeige

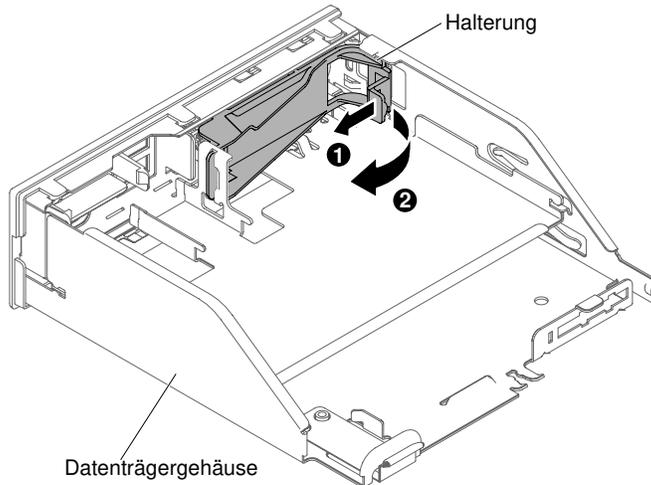
- Schritt 1. Lesen Sie die Sicherheitsinformationen in den Abschnitten „Sicherheit“ auf Seite v und „Installationsrichtlinien“ auf Seite 128.
- Schritt 2. Schalten Sie den Server und die Peripheriegeräte aus und ziehen Sie ggf. alle Netzkabel und alle externen Kabel ab.
- Schritt 3. **1** Ziehen Sie die Lasche an der LCD-Halterung nach links, um die Halterung freizugeben. **2** Drehen Sie die Halterung, um sie aus dem Server zu entnehmen.

Abbildung 173. Entfernen der Halterung

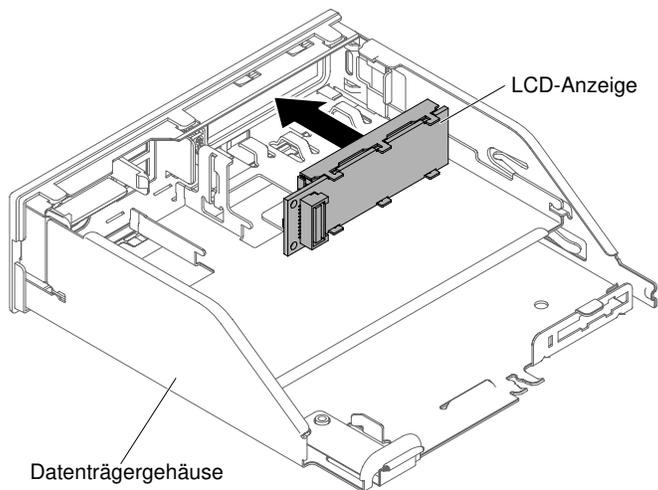
- Schritt 4. Setzen Sie die LCD-Systeminformationsanzeige von innen über das Datenträgergehäuse vorsichtig ein.

Abbildung 174. Installation der LCD-Systeminformationsanzeige

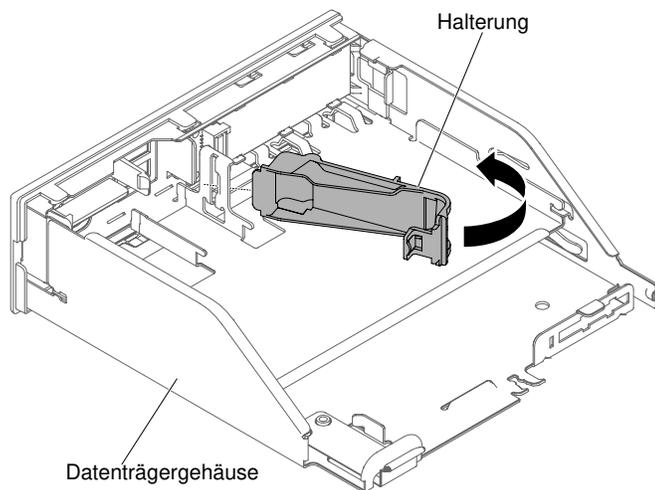
- Schritt 5. Führen Sie die Lasche auf der Halterung vorsichtig in die Öffnung an der Baugruppe mit LCD-Anzeige ein und drehen Sie sie gegen den Uhrzeigersinn, bis sie einrastet.

Abbildung 175. Installation der Halterung

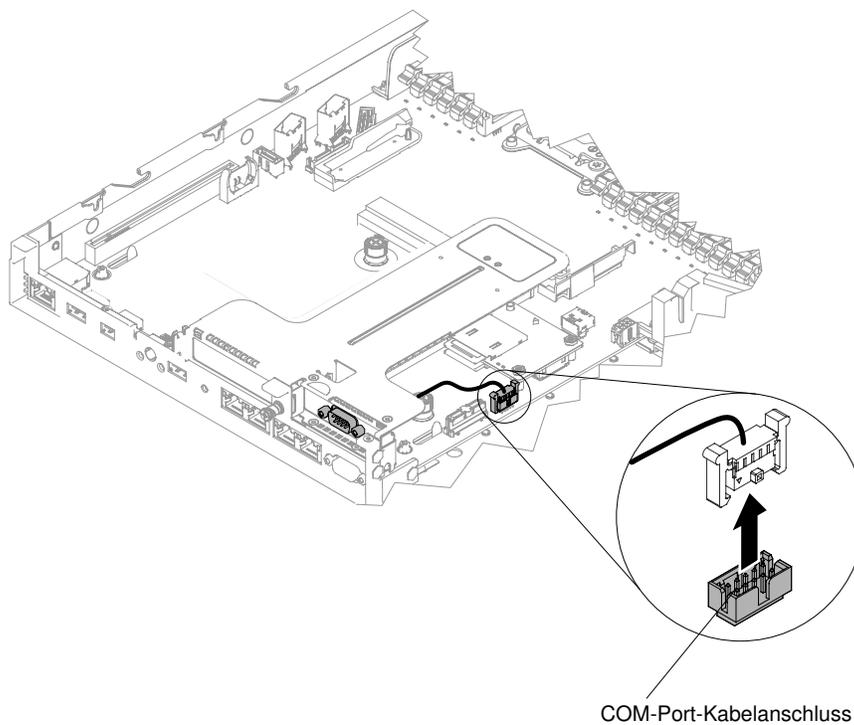
- Schritt 1. Lesen Sie die Sicherheitsinformationen in den Abschnitten [„Sicherheit“ auf Seite v](#) und [„Installationsrichtlinien“ auf Seite 128](#).
- Schritt 2. Schalten Sie den Server und die Peripheriegeräte aus und ziehen Sie ggf. alle Netzkabel und alle externen Kabel ab.
- Schritt 3. Entfernen Sie die Abdeckung (siehe [„Abdeckung entfernen“ auf Seite 132](#)).
- Schritt 4. Entfernen Sie das Kabel für die COM-Anschlusshalterung von der Systemplatine.

Abbildung 176. Entfernen des Kabels für die COM-Anschlusshalterung von der Systemplatine

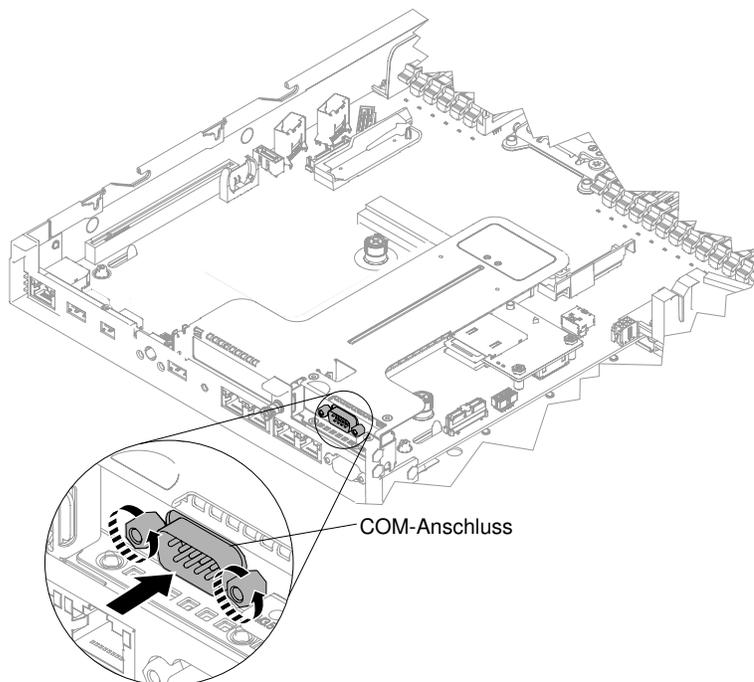
Schritt 5. Lockern Sie die Schrauben und entfernen Sie dann die COM-Anschlusshalterung aus der Öffnung der PCIe-Adapterkartenbaugruppe 2.

Abbildung 177. COM-Anschlusshalterung in die PCIe-Adapterkartenbaugruppe 2 einsetzen

Anmerkung: Manchmal geht es einfacher, die COM-Anschlusshalterung zu entfernen, wenn zunächst die PCIe-Adapterkartenbaugruppe 2 leicht von der Systemplatine gelöst wird.

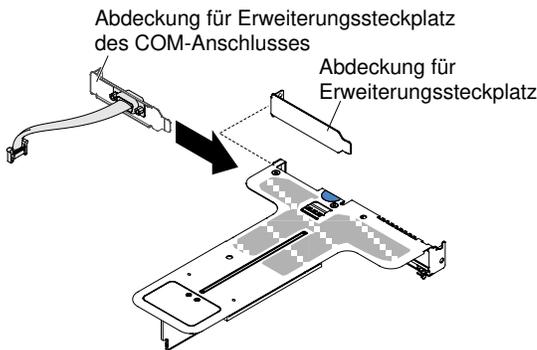
- Schritt 1. Lesen Sie die Sicherheitsinformationen in den Abschnitten „Sicherheit“ auf Seite v und „Installationsrichtlinien“ auf Seite 128.
- Schritt 2. Schalten Sie den Server und die Peripheriegeräte aus und ziehen Sie alle Netzkabel und alle externen Kabel ab.
- Schritt 3. Entfernen Sie ggf. die PCIe-Adapterkartenbaugruppe 2 von der Systemplatine (siehe „PCI-Adapterkartenbaugruppe entfernen“ auf Seite 180).
- Schritt 4. Entfernen Sie, falls vorhanden, die Abdeckung für den Erweiterungssteckplatz von der PCIe-Adapterkartenbaugruppe 2. Installieren Sie anschließend in der Baugruppe die Abdeckung für den Erweiterungssteckplatz des COM-Anschlusses.

Abbildung 178. Abdeckung für Erweiterungssteckplatz des COM-Anschlusses installieren

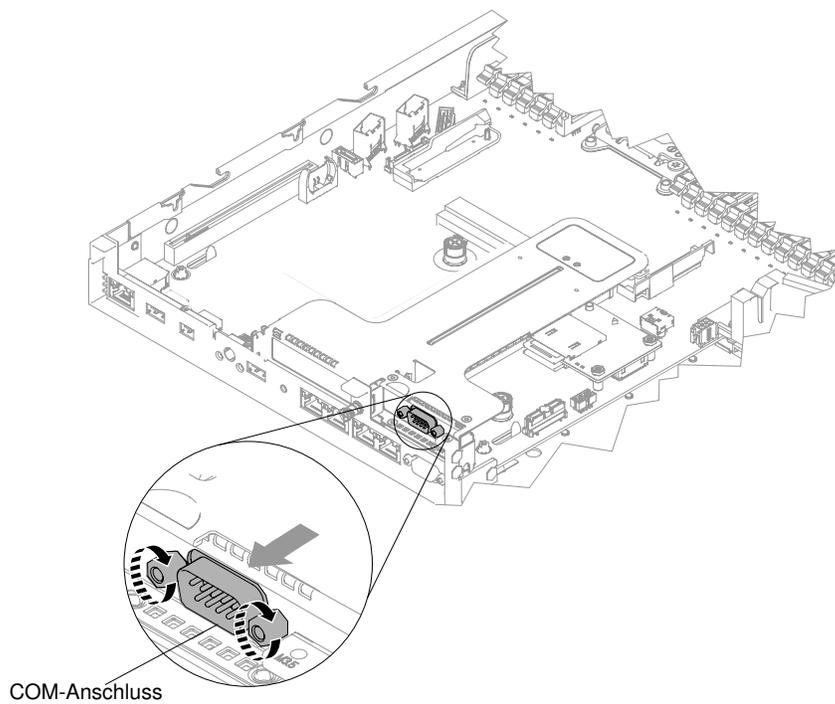
Abbildung 179. COM-Anschlusshalterung in die PCIe-Adapterkartenbaugruppe 2 einsetzen

- Schritt 5. Setzen Sie die PCIe-Adapterkartenbaugruppe 2 in die Systemplatine ein (siehe „PCI-Adapterkartenbaugruppe austauschen“ auf Seite 182).
- Schritt 6. Setzen Sie die COM-Anschlusshalterung in die Öffnung der PCIe-Adapterkartenbaugruppe 2 von der Innenseite des Servers her ein. Ziehen Sie danach die Schrauben an.

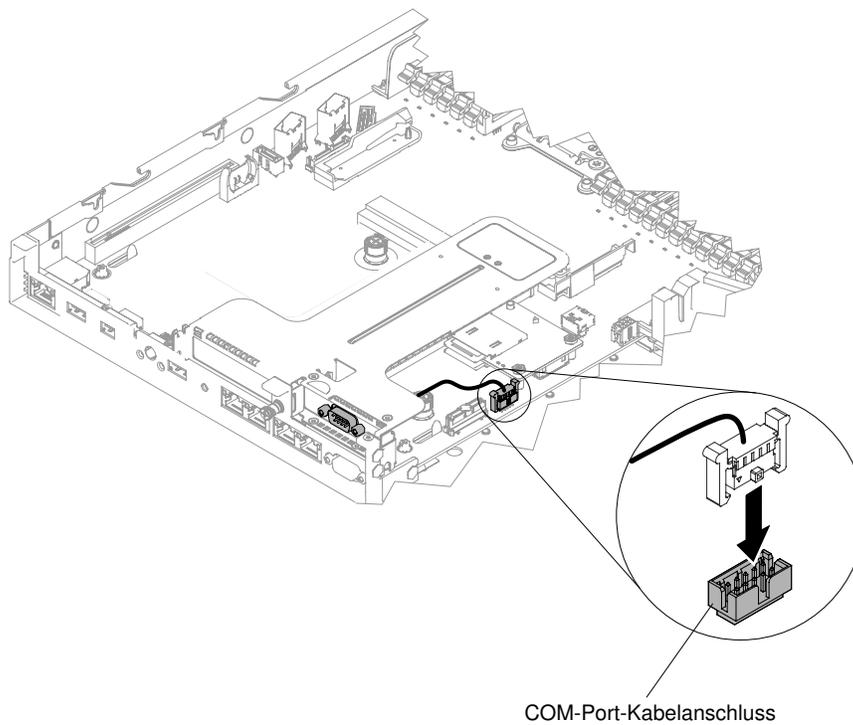
Abbildung 180. Kabelführung für die COM-Anschlusshalterung

Schritt 7. Schließen Sie das Kabel für die COM-Anschlusshalterung an der Systemplatine an.

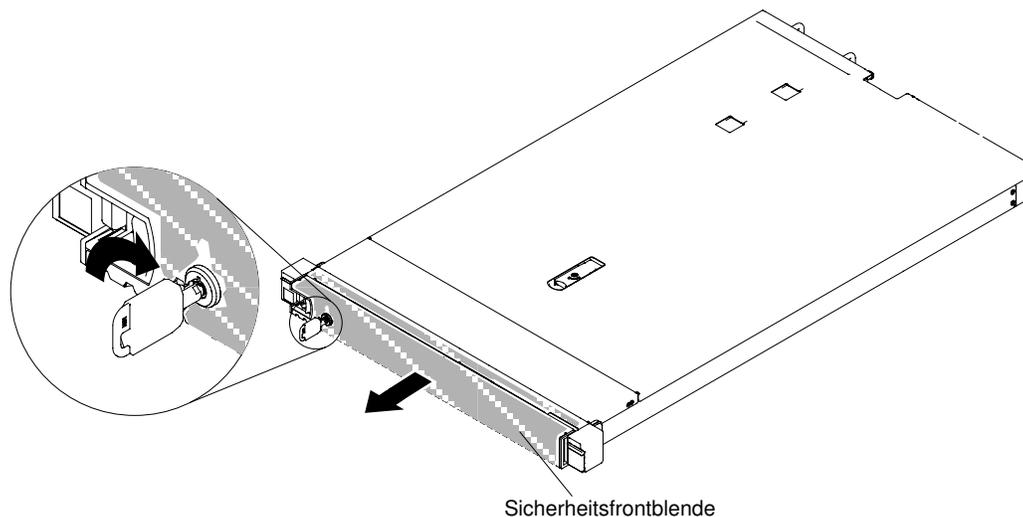
Abbildung 181. Sicherheitsfrontblende aufschließen

Schritt 3. Verwenden Sie den Schlüssel, um die Frontblende aufzuschließen und in die offene Position zu bringen.

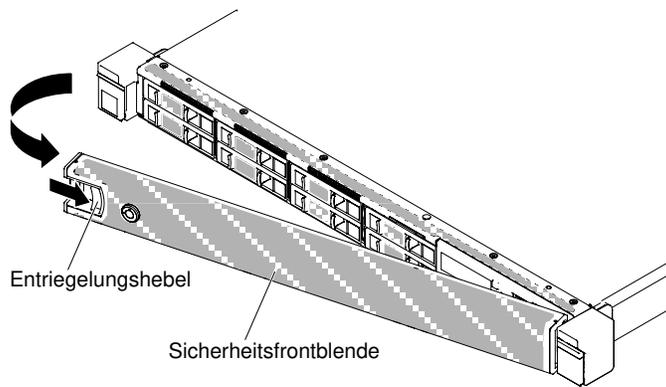
Abbildung 182. Entfernen der Sicherheitsfrontblende

Schritt 4. Drücken Sie den Entriegelungshebel nach unten und drehen Sie die Sicherheitsfrontblende weg vom Gehäuse.

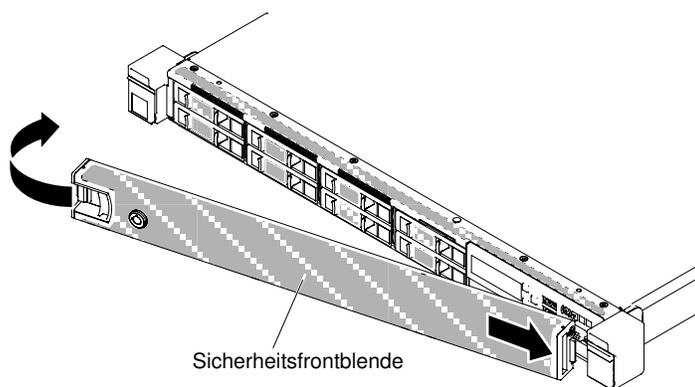
Abbildung 183. Installation der Sicherheitsfrontblende

- Schritt 1. Lesen Sie die Sicherheitsinformationen in den Abschnitten „Sicherheit“ auf Seite v und „Installationsrichtlinien“ auf Seite 128.
- Schritt 2. Schalten Sie, wenn nötig, den Server und alle Peripheriegeräte aus und ziehen Sie die Netzkabel und alle externen Kabel vom Server ab.
- Schritt 3. Setzen Sie die zwei Laschen an der Sicherheitsfrontblende vorsichtig in die Schlitzte entlang der rechten Seite des Gehäuses ein.
- Schritt 4. Drücken Sie den Entriegelungshebel und schwenken Sie die Sicherheitsfrontblende, bis die andere Seite im Gehäuse einrastet.

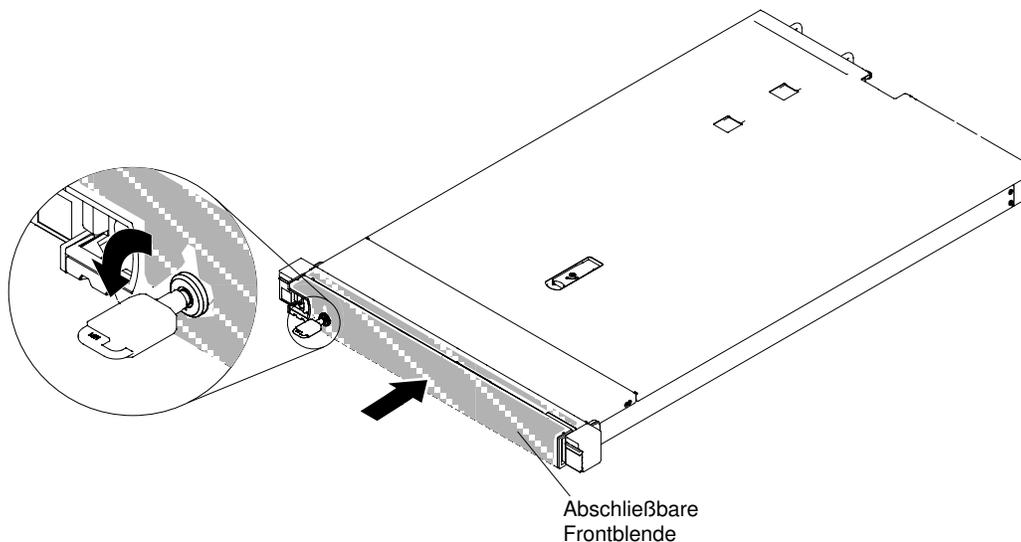
Abbildung 184. Sicherheitsfrontblende verriegeln

Schritt 5. Verwenden Sie den Schlüssel, um die Sicherheitsfrontblende in der geschlossenen Position zu verriegeln.

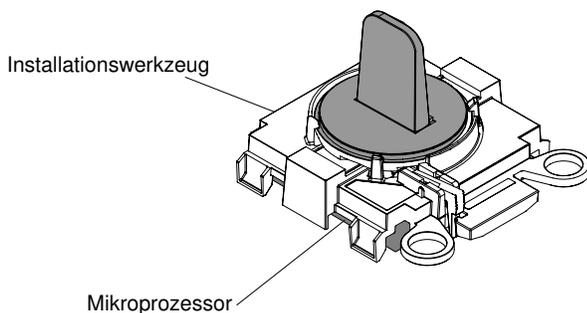
Abbildung 185. Installationswerkzeug für Mikroprozessor

Anmerkung: Verwenden Sie immer das Installationswerkzeug, das mit dem Mikroprozessor geliefert wird. Das Werkzeug hat zwei Einstellungen zum Installieren von zwei verschiedenen Mikroprozessorgößen. Die auf dem Werkzeug markierten Einstellungen lauten „L“ für kleinere Low-Core-Mikroprozessoren und „H“ für größere High-Core-Mikroprozessoren.

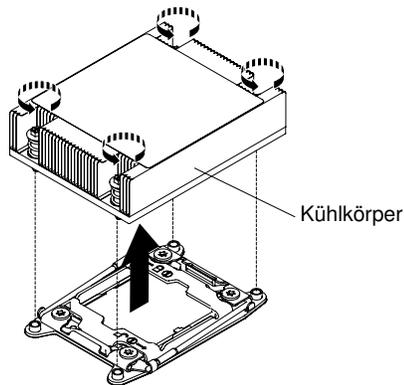
Abbildung 186. Entfernen des Kühlkörpers

- Verwenden Sie einen Schraubendreher, um die Senkschraube auf der einen Seite des Kühlkörpers zu lösen und die Verbindung mit dem Mikroprozessor zu lösen.
- Lösen Sie alle Senkschrauben am Kühlkörper, indem Sie jede Schraube um eine volle Umdrehung drehen, bis sie lose ist.

- c. Heben Sie den Kühlkörper vorsichtig vom Mikroprozessor ab. Legen Sie den Kühlkörper nach der Entnahme mit der Seite mit der Wärmeleitpaste nach oben auf eine saubere, ebene Fläche.

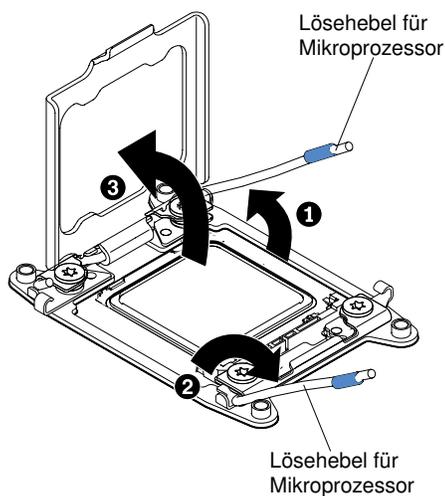
Abbildung 187. Hebel und Halterung des Mikroprozessorstecksockels lösen

Schritt 7. Öffnen Sie die Lösehebel am Steckplatz für den Mikroprozessor und die Mikroprozessoralterung.

- a. Stellen Sie fest, welcher Lösehebel zuerst geöffnet werden muss und öffnen Sie ihn. Dieser Lösehebel ist entsprechend gekennzeichnet.
- b. Öffnen Sie den zweiten Lösehebel am Mikroprozessorstecksockel.
- c. Öffnen Sie die Mikroprozessoralterung.

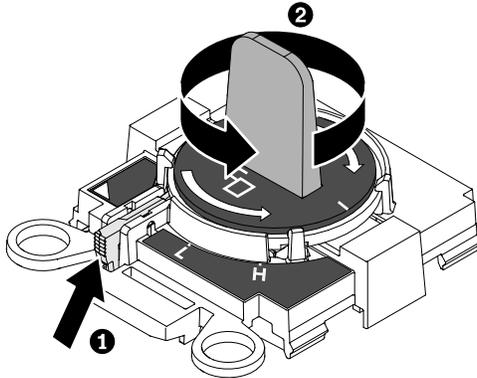
Abbildung 188. Griff am Installationswerkzeug einstellen

- Wenn Sie das Installationswerkzeug verwenden, **1** heben Sie die Sperre an, während Sie **2** den Griff des Installationswerkzeugs für Mikroprozessoren gegen den Uhrzeigersinn in die offene Position drehen. Lassen Sie dann die Sperre los. In der folgenden Abbildung ist dargestellt, wo sich die Sperre am Installationswerkzeug befindet und wie der Griff vor dem Laden des Mikroprozessors gegen den Uhrzeigersinn gedreht wird.

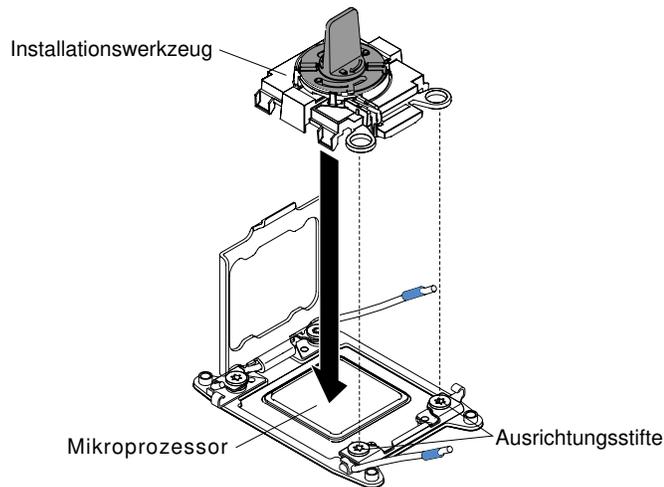
Abbildung 189. Ausrichtung des Installationswerkzeugs

- b. Richten Sie das Installationswerkzeug, wie in der folgenden Abbildung dargestellt, an den Schrauben aus und senken Sie das Installationswerkzeug auf den Mikroprozessor ab. Das Installationswerkzeug liegt nur bündig auf dem Stecksockel auf, wenn es ordnungsgemäß ausgerichtet ist.

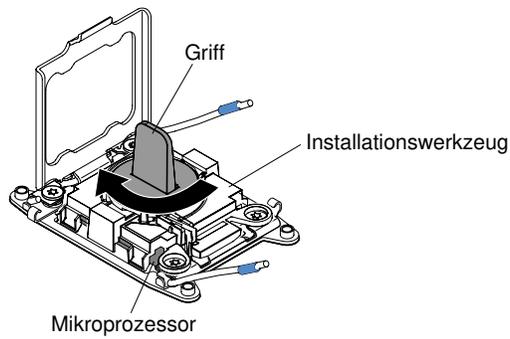
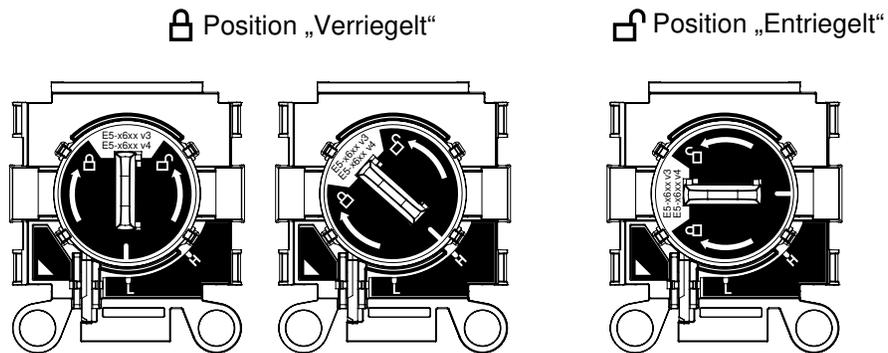
Abbildung 190. Griff am Installationswerkzeug einstellen

- c. Verwenden Sie die folgenden Anweisungen für Ihr Installationswerkzeug, um den Mikroprozessor zu entfernen.
- Wenn Sie das Installationswerkzeug verwenden, drehen Sie den Griff des Installationswerkzeugs vorsichtig im Uhrzeigersinn, bis er, je nach Größe des Mikroprozessors, in der Position „H“ oder „L“ einrastet. Heben Sie den Mikroprozessor anschließend aus dem Stecksockel heraus.

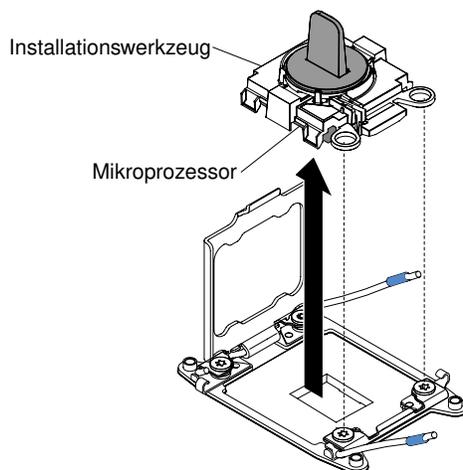
Abbildung 192. Entfernen des Installationswerkzeugs

- d. Heben Sie den Mikroprozessor aus dem Stecksocket heraus.

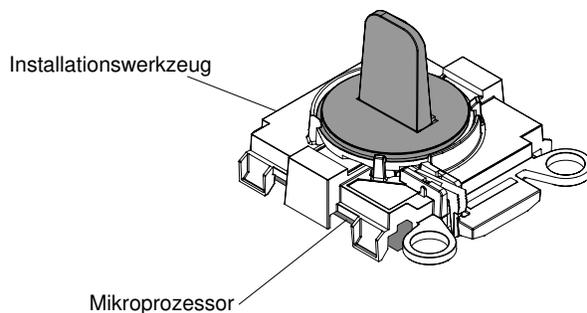
Abbildung 193. Installationswerkzeug für Mikroprozessor

Anmerkung: Verwenden Sie immer das Installationswerkzeug, das mit dem Mikroprozessor geliefert wird. Das Werkzeug hat zwei Einstellungen zum Installieren von zwei verschiedenen Mikroprozessorgrößen. Die auf dem Werkzeug markierten Einstellungen lauten „L“ für kleinere Low-Core-Mikroprozessoren und „H“ für größere High-Core-Mikroprozessoren.

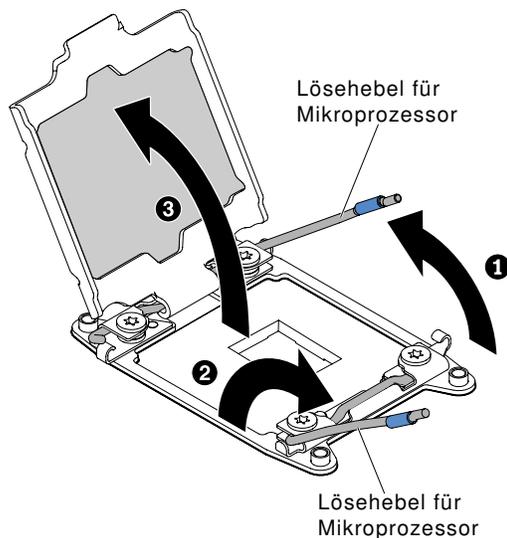
Abbildung 194. Hebel und Halterung des Mikroprozessorstecksockels lösen

Schritt 5. Gehen Sie wie folgt vor, um die Lösehebel und die Halterung am Mikroprozessorstecksockel zu öffnen:

- Stellen Sie fest, welcher Lösehebel zuerst geöffnet werden muss und öffnen Sie ihn. Dieser Lösehebel ist entsprechend gekennzeichnet.
- Öffnen Sie den zweiten Lösehebel am Mikroprozessorstecksockel.
- Öffnen Sie die Mikroprozessoralterung.

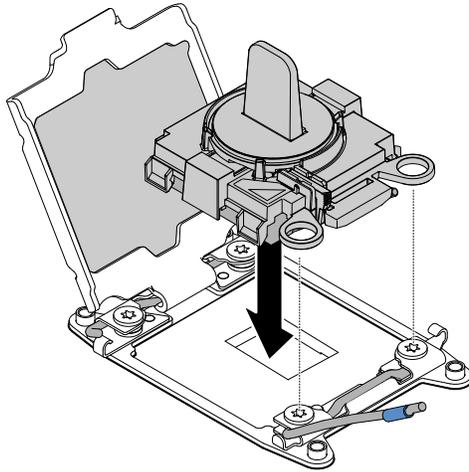
Abbildung 195. Ausrichtung des Installationswerkzeugs

- Richten Sie das Installationswerkzeug am Mikroprozessorstecksockel aus. Bei der richtigen Ausrichtung liegt das Installationswerkzeug bündig am Stecksockel an.

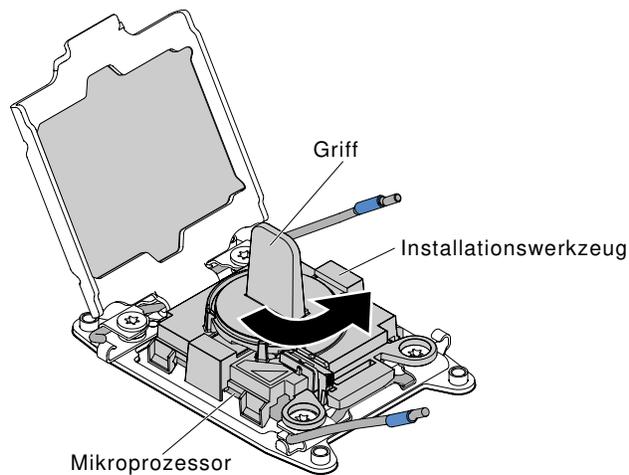
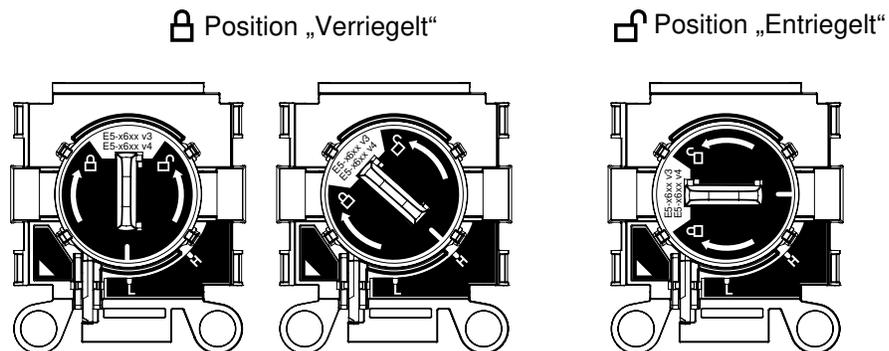
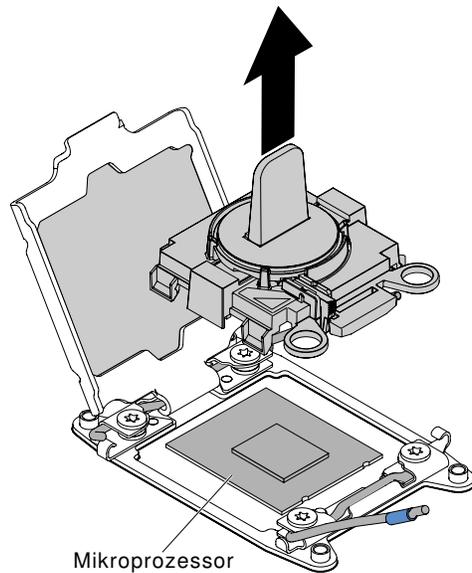
Abbildung 196. Griff am Installationswerkzeug einstellen

- c. Installieren Sie den Mikroprozessor mithilfe der folgenden Anweisungen für Ihr Installationswerkzeug.
- Wenn Sie Installationswerkzeug verwenden, drehen Sie den Griff am Installationswerkzeug gegen den Uhrzeigersinn, bis der Mikroprozessor im Stecksocket eingesetzt ist, und heben Sie das Installationswerkzeug aus dem Stecksocket heraus.
