Lenovo System x3550 M5 Installations- und Servicehandbuch

Maschinentyp: 5463

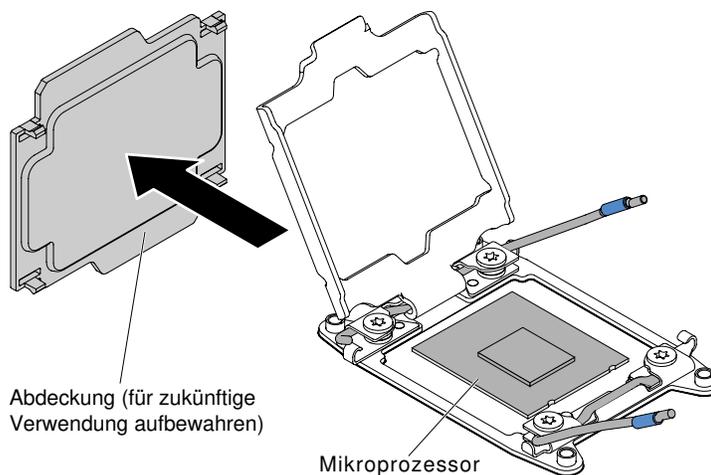
Abbildung 199. Stecksockelabdeckung entfernen

Schritt 7. Entfernen Sie die Abdeckung, das Band oder das Etikett von der Oberfläche des Mikroprozessors, falls vorhanden. Bewahren Sie die Abdeckung an einem sicheren Ort auf.

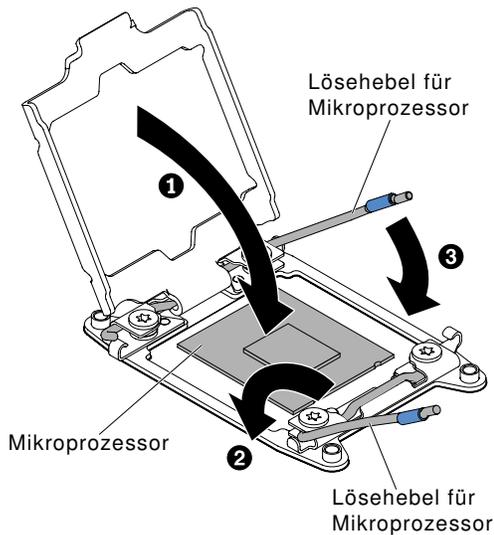
Abbildung 200. Hebel und Halterung des Mikroprozessorstecksockels arretieren

Schritt 8. Gehen Sie wie folgt vor, um die Lösehebel und die Halterung am Mikroprozessorstecksockel zu schließen:

- Schließen Sie die Mikroprozessorhalterung am Mikroprozessorstecksockel.
- Stellen Sie fest, welcher Lösehebel zuerst geschlossen werden muss und schließen Sie ihn. Dieser Lösehebel ist entsprechend gekennzeichnet.
- Schließen Sie den zweiten Lösehebel am Mikroprozessorstecksockel.

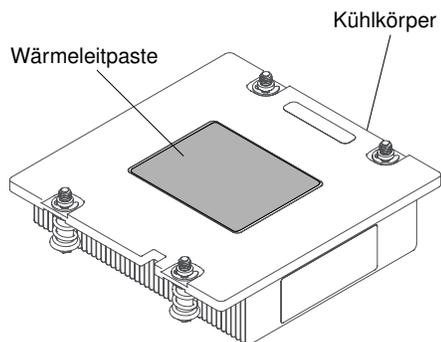
Abbildung 201. Wärmeleitpaste

- Setzen Sie den Kühlkörper nicht ab, nachdem Sie die Kunststoffabdeckung entfernt haben.
- Berühren Sie nicht die Wärmeleitpaste am Boden des Kühlkörpers, nachdem Sie die Kunststoffabdeckung entfernt haben. Durch Berühren der Wärmeleitpaste wird diese verunreinigt. Siehe „[Wärmeleitpaste](#)“ auf Seite 280 für weitere Informationen.

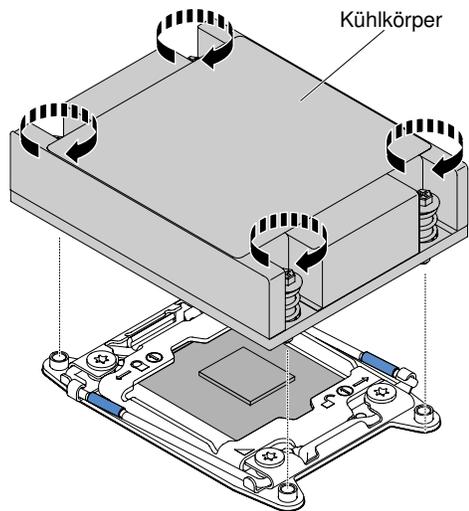
Abbildung 202. Installation des Kühlkörpers

- Entfernen Sie die Schutzabdeckung von der Unterseite des Kühlkörpers.
- Positionieren Sie den Kühlkörper über dem Mikroprozessor. Der Kühlkörper ist mit einer Führung versehen, damit er ordnungsgemäß ausgerichtet werden kann.

- c. Richten Sie den Kühlkörper über dem Mikroprozessor aus und platzieren Sie ihn auf dem Mikroprozessor in der Halterung. Die Wärmeleitpaste muss sich dabei an der Unterseite des Kühlkörpers befinden.
- d. Drücken Sie den Kühlkörper fest nach unten.
- e. Drücken Sie den Kühlkörper in der Mitte nach unten. Drücken Sie dann fest auf die Senkschrauben und ziehen Sie sie an, indem Sie, wie auf dem Kühlkörperetikett dargestellt, in Form einer Acht zwischen den Schrauben wechseln, bis sie angezogen sind. Sie können den Mikroprozessor beschädigen, wenn Sie die Schrauben auf einer Seite zuerst anziehen, statt zu wechseln. Drehen Sie jede Schraube immer nur um eine volle Umdrehung. Wiederholen Sie den Vorgang, bis alle Schrauben angezogen sind.

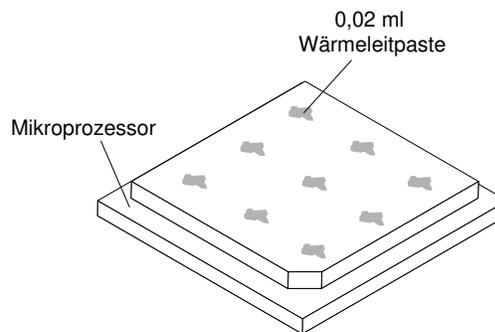
Abbildung 203. Verteilung der Wärmeleitpaste

Schritt 5. Setzen Sie mit der Wärmeleitpastenspritze neun Punkte von jeweils 0,02 ml in gleichmäßigen Abständen auf die Oberseite des Mikroprozessors. Die äußeren Tropfen dürfen maximal 5 mm von der Kante des Mikroprozessors entfernt sein, um eine gleichmäßige Verteilung der Wärmeleitpaste sicherzustellen.

Anmerkung: Wenn die Wärmeleitpaste ordnungsgemäß aufgetragen ist, befindet sich noch etwa die Hälfte der Paste in der Spritze.

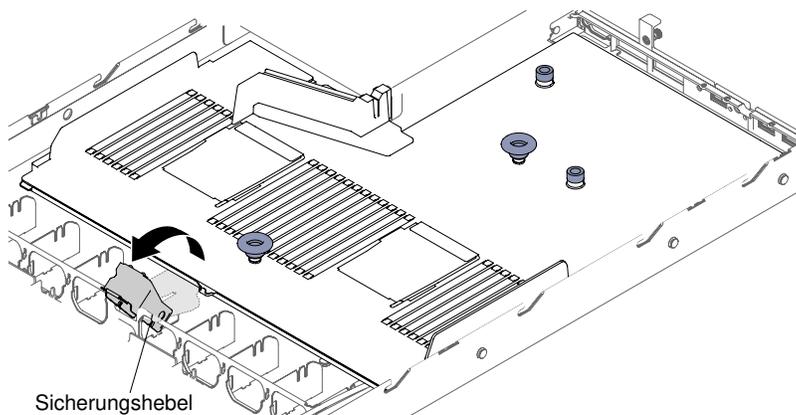
Abbildung 205. Position des Sicherungshebels für Servermodelle mit 2,5-Zoll-Festplattenlaufwerken

Schritt 13. Servermodelle mit 2,5-Zoll-Festplattenlaufwerken: Öffnen Sie den Sicherungshebel der Systemplatine. Servermodelle mit 3,5-Zoll-Festplattenlaufwerken: Drücken Sie auf die blauen Lösehebel und ziehen Sie die Halterung der Batterie oder des Stromversorgungsmoduls nach oben.

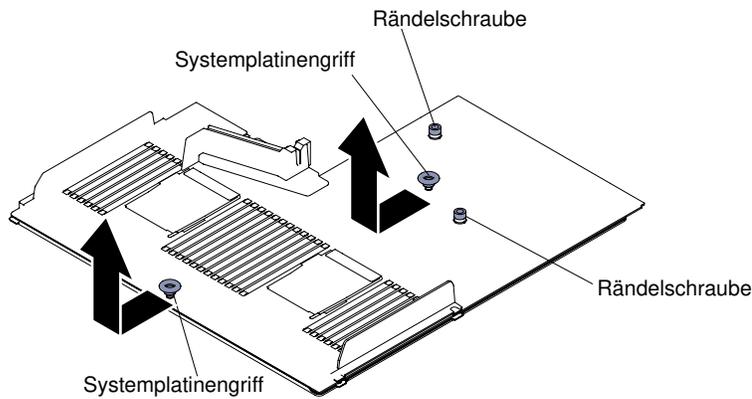
Abbildung 207. Lösen von Rändelschrauben

Schritt 14. Lösen Sie die zwei Rändelschrauben (eine befindet sich in der Nähe von PCI-Steckplatz 1 und die andere in der Nähe von PCI-Steckplatz 2).

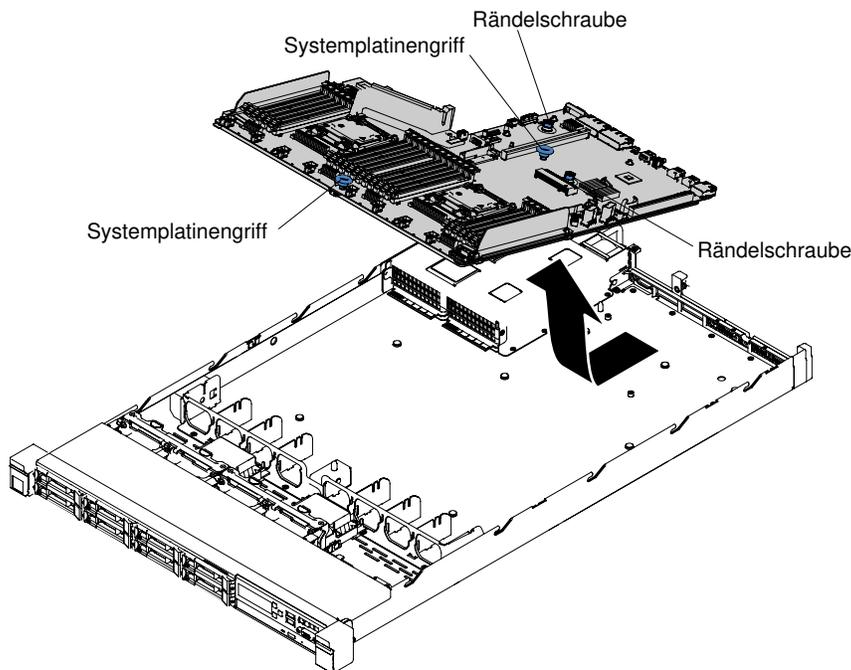
Abbildung 208. Entfernen der Systemplatine

Schritt 16. Drücken Sie die Systemplatine leicht in Richtung der Hot-Swap-Lüfter. Fassen Sie dann die Systemplatinengriffe und entfernen Sie sie vorsichtig aus dem Gehäuse. Achten Sie darauf, dass Sie keine benachbarten Komponenten beschädigen.

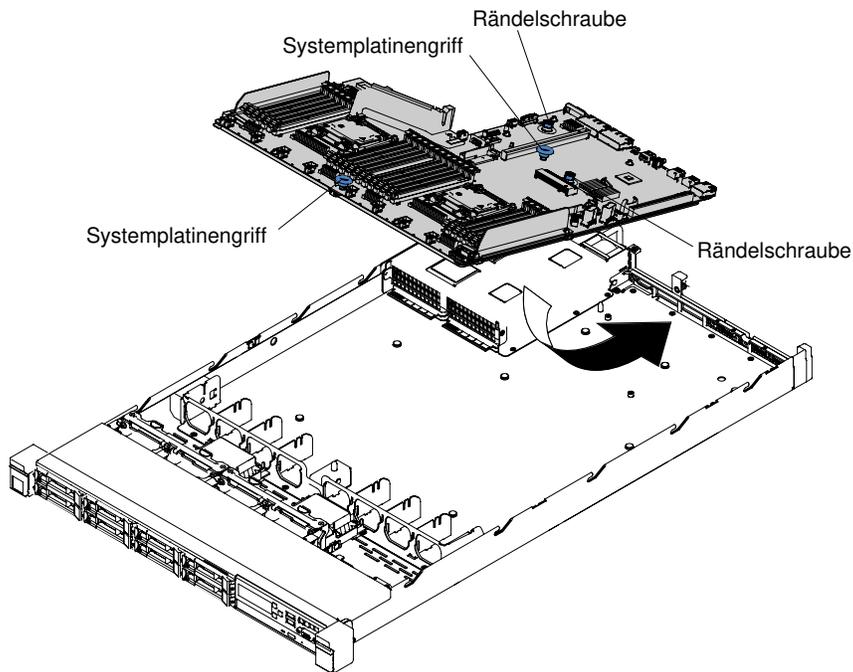
- Schritt 1. Lesen Sie die Sicherheitsinformationen ab dem Kapitel „Sicherheit“ auf Seite v, „Umgang mit aufladungsempfindlichen Einheiten“ auf Seite 130 und „Installationsrichtlinien“ auf Seite 128.
- Schritt 2. Fassen Sie die Systemplatinengriffe, um die Systemplatine am Gehäuse auszurichten. Setzen Sie die Systemplatine anschließend in das Gehäuse ein und schieben Sie sie in Richtung der Rückseite des Servers, bis sie fest auf den Justierstiften am Gehäuse sitzt.

Abbildung 209. Systemplatineneinbau

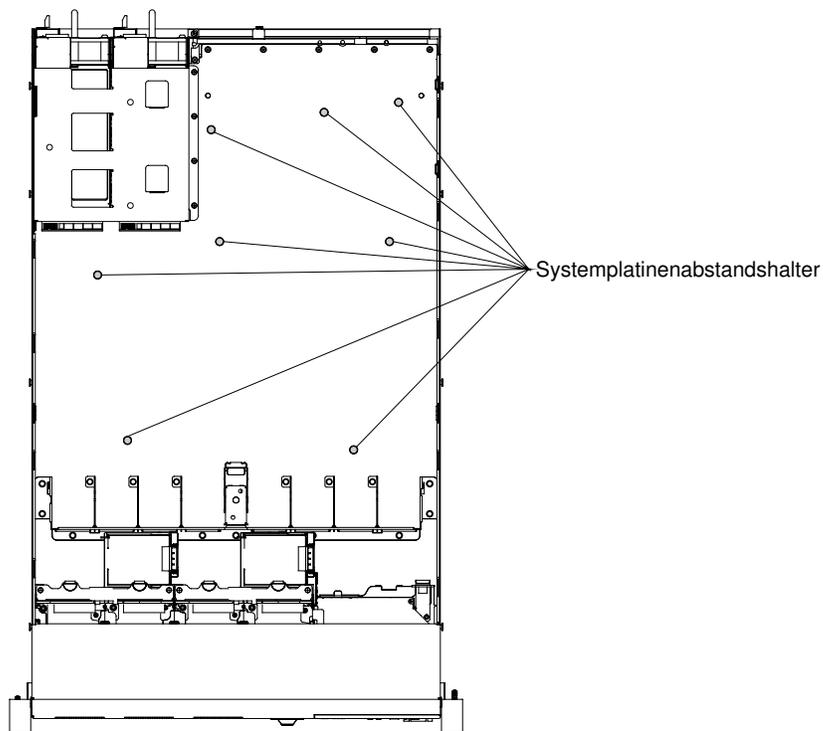
Anmerkung: Stellen Sie sicher, dass die Systemplatine ordnungsgemäß in allen Steckstiften eingesetzt ist.

Abbildung 210. Steckstifte

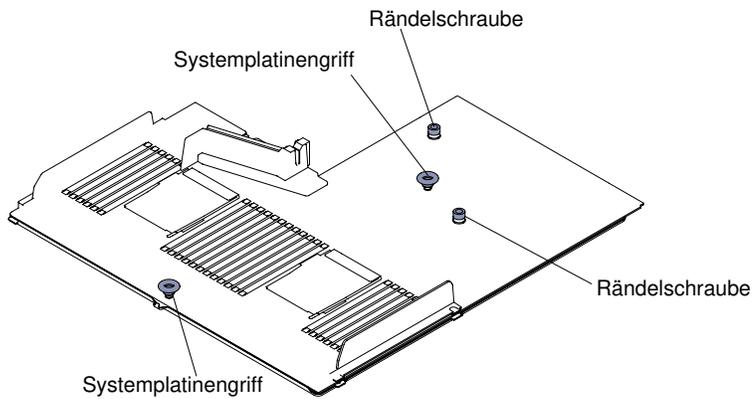
Schritt 3. Befestigen Sie die zwei Rändelschrauben (eine befindet sich in der Nähe von PCI-Steckplatz 2 und die andere zwischen den Lüftern 4 und 5).

Abbildung 211. Festdrehen von Rändelschrauben

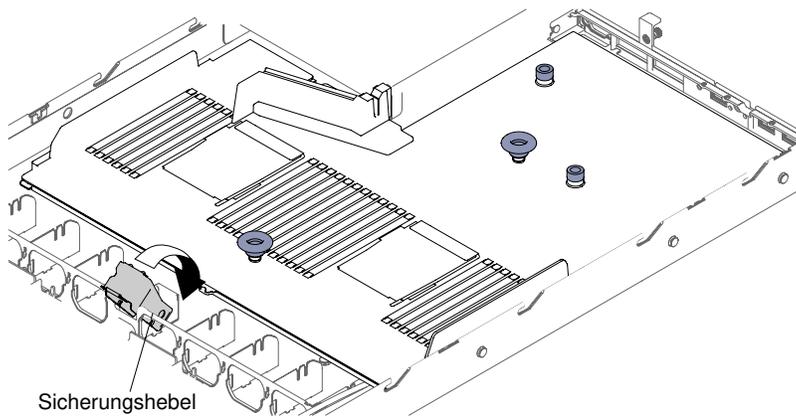
Schritt 4. Servermodelle mit 2,5-Zoll-Festplattenlaufwerken: Schließen Sie den Sicherungshebel der Systemplatine. Servermodelle mit 3,5-Zoll-Festplattenlaufwerken: Drücken Sie auf die blauen Lösehebel und führen Sie die Halterung der Batterie oder des Stromversorgungsmoduls ins Gehäuse ein.

Abbildung 212. Position des Sicherungshebels

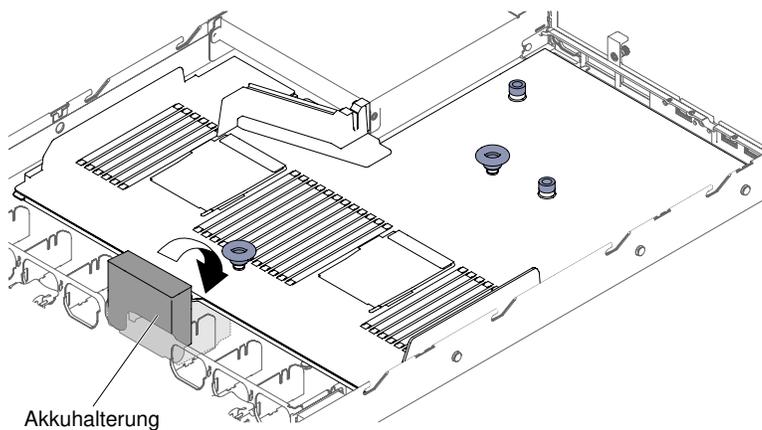
Abbildung 213. Position der Batterie- oder Stromversorgungsmodulhalterung für Servermodelle mit 3,5-Zoll-Festplattenlaufwerken
