Installations- und Servicehandbuch zu Lenovo System x3650 M5

Maschinentyp: 8871

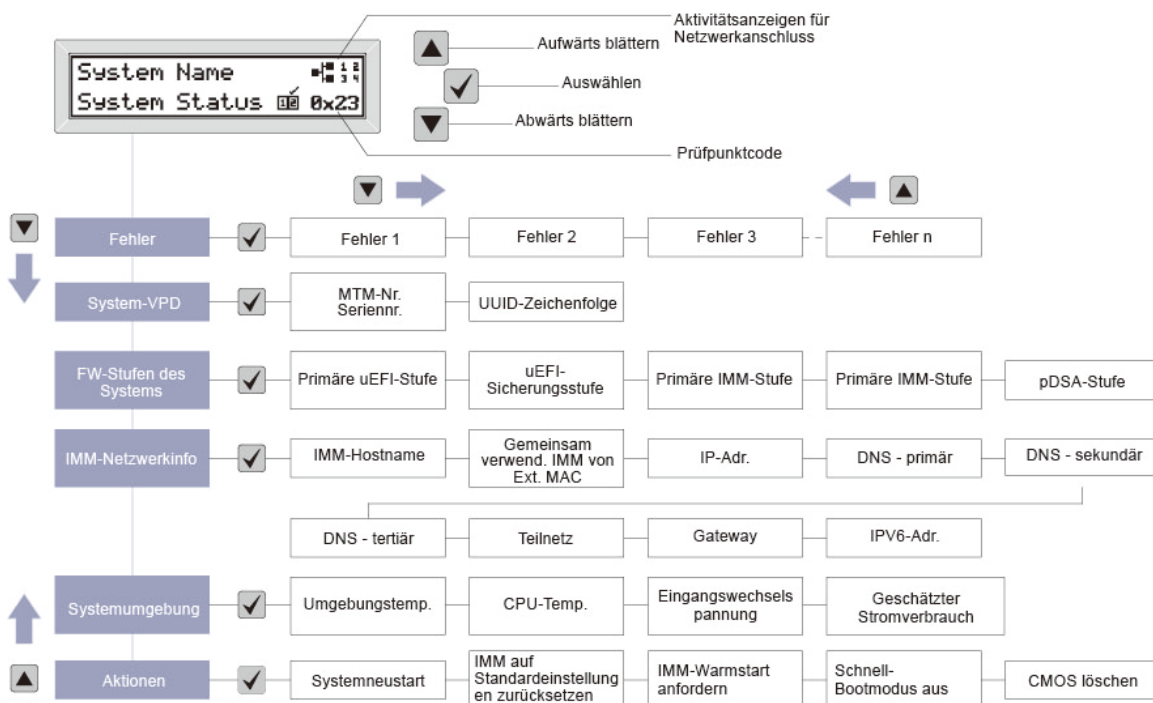
In der folgenden Abbildung ist der Ablauf der Menüoptionen auf der LCD-Systeminformationsanzeige dargestellt.

Abbildung 20. Ablauf der Menüoptionen auf der LCD-Systeminformationsanzeige

Wenn Sie durch die Hierarchie der Menüoptionen auf der LCD-Systeminformationsanzeige navigieren, zeigt die Anzeige die Informationen für die jeweilige Option an. Die Auf- und Abwärtspfeile erscheinen an der Seite der Anzeige. Wenn Sie das untere Ende der Hierarchie von Menüoptionen erreicht haben, ist nur der Aufwärtspfeil verfügbar. Wenn Sie sich am Anfang der Hierarchie von Menüoptionen befinden, ist nur der Abwärtspfeil verfügbar.

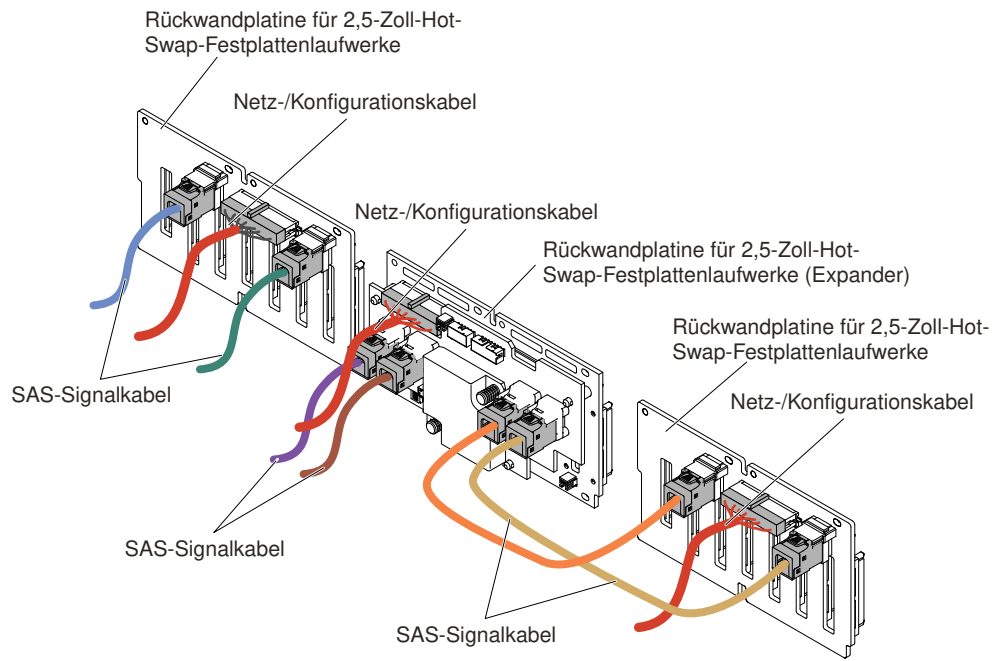
- 24 x 2,5-Zoll-Hot-Swap-Festplattenlaufwerk mit einem Expander

Abbildung 69. 24 x 2,5-Zoll-Hot-Swap-Festplattenlaufwerkverkabelung

Abbildung 70. 24 x 2,5-Zoll-Hot-Swap-Festplattenlaufwerkverkabelung

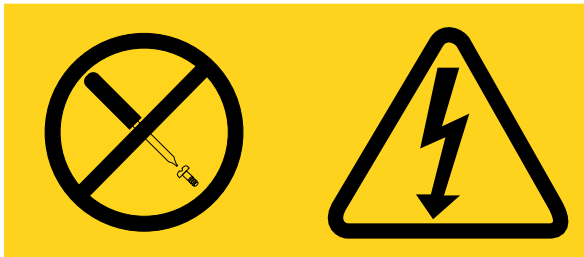
Die Abdeckung des Netzteils oder einer Komponente, die mit dem folgenden Etikett versehen ist, darf niemals entfernt werden.

In Komponenten, die dieses Etikett aufweisen, treten gefährliche Spannungen und Energien auf. Diese Komponenten enthalten keine Teile, die gewartet werden müssen. Besteht der Verdacht eines Fehlers an einem dieser Teile, ist ein Kundendiensttechniker zu verständigen.

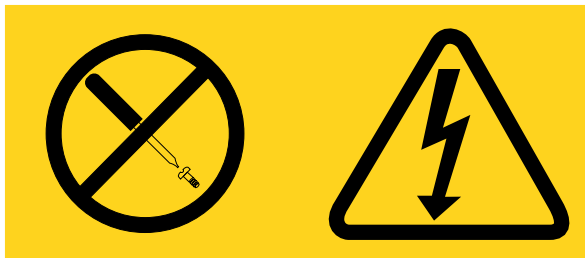
Die Abdeckung des Netzteils oder einer Komponente, die mit dem folgenden Etikett versehen ist, darf niemals entfernt werden.

In Komponenten, die dieses Etikett aufweisen, treten gefährliche Spannungen und Energien auf. Diese Komponenten enthalten keine Teile, die gewartet werden müssen. Besteht der Verdacht eines Fehlers an einem dieser Teile, ist ein Kundendiensttechniker zu verständigen.
