Lenovo

System x3850 X6/x3950 X6

インストールとサービスのガイド

マシン・タイプ: 6241

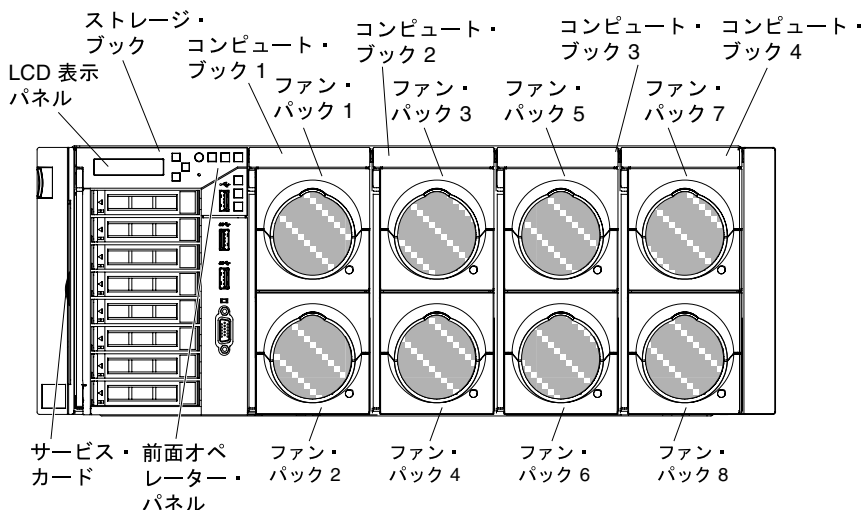
次の図は、サーバーの前面を示しています。

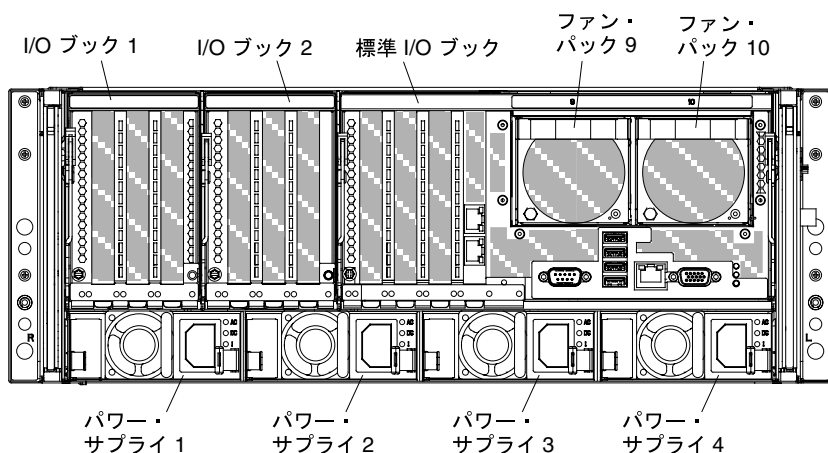
次の図は、サーバーの背面を示しています。

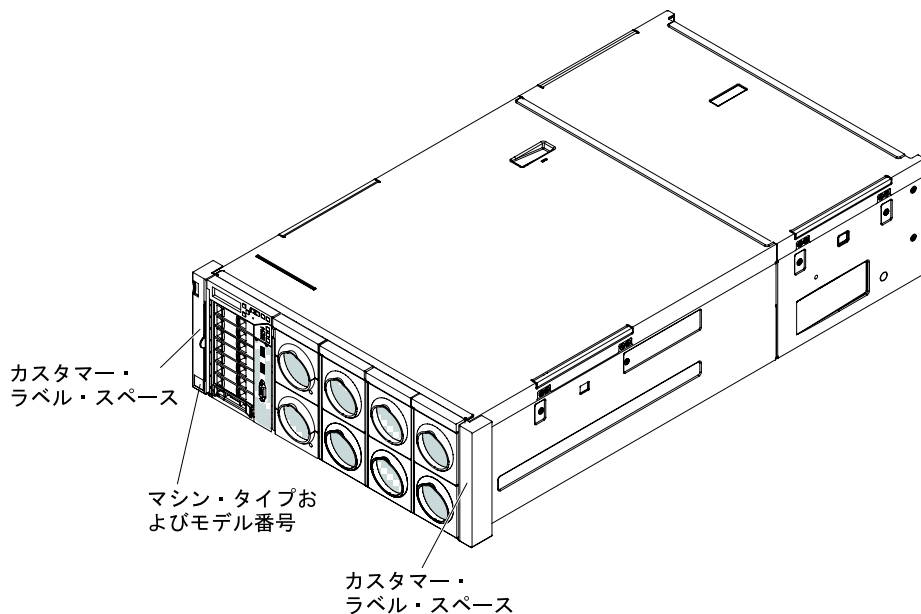
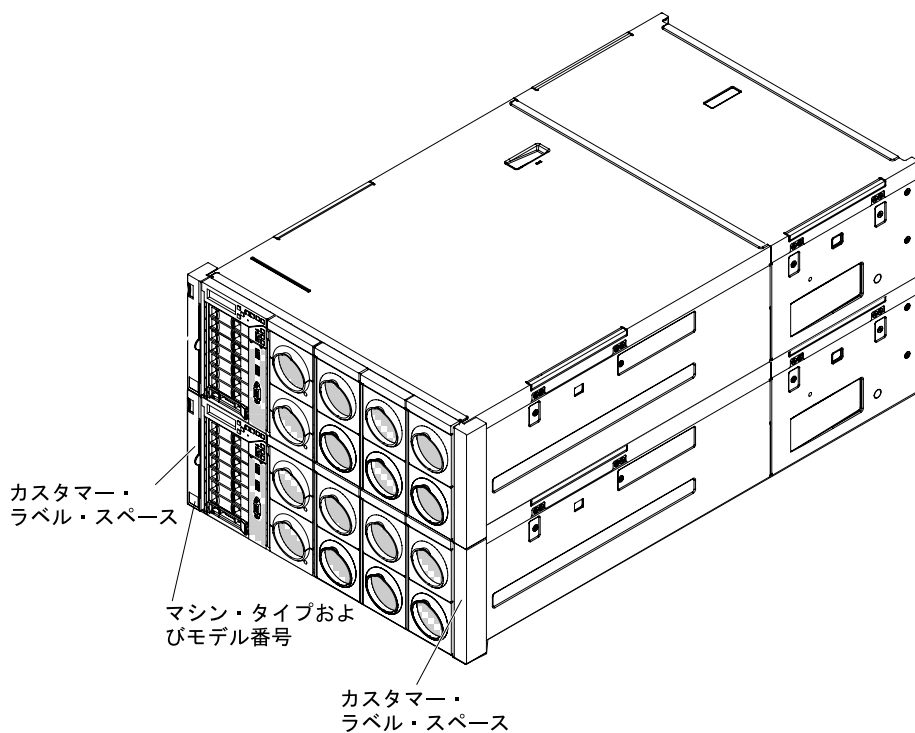
モデル番号とシリアル番号は、次の図に示すように、サーバー前面の ID ラベルに記載されています。また、お客様ラベル・スペースで、他のシステム情報ラベルをサーバーの前面に追加することもできます。

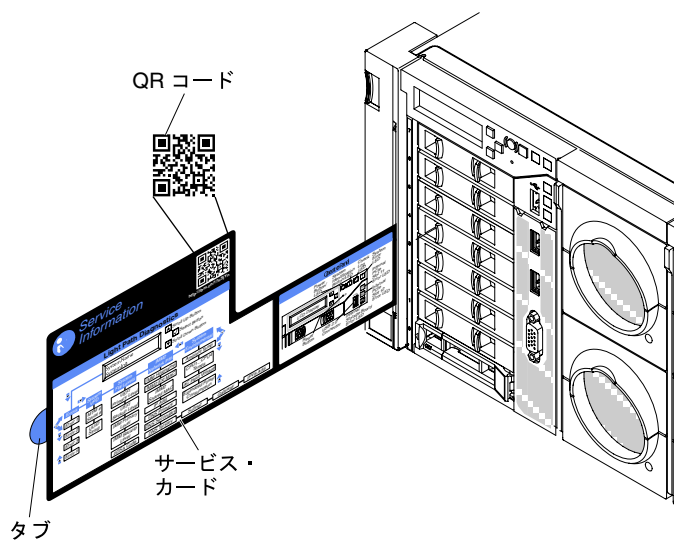
次の図は、QR コードを含むサーバー・サービス・カードの位置を示しています。サービス・カードを取り外すには、青いタブをつかんでカードを引き出してください。

さらに、サーバーの前面で左側の EIA ブラケットと X6 ストレージ・ブックとの間にあるシステム・サービス・カードには、サービス情報にモバイル・アクセスするためのクイック・リファレンス (QR) コードもあります。モバイル・デバイスで QR コード読み取りアプリケーションを使用して QR コードをスキャンすると、サービス情報 Web ページにすぐにアクセスすることができます。サービス情報 Web ページでは、追加情報として部品の取り付けや交換用のビデオ、およびサーバー・サポートのためのエラー・コードが提供されます。

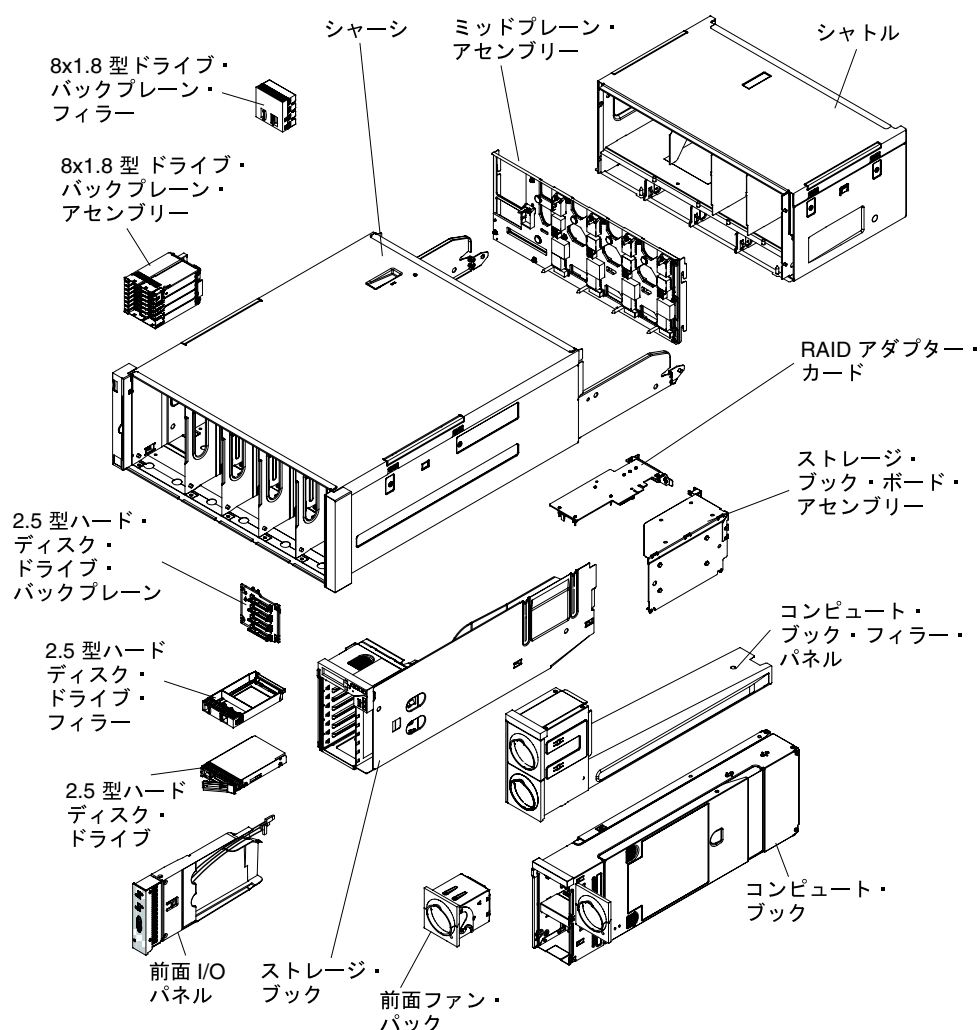
次の図は、サーバーの前面にある主要コンポーネントを示しています。

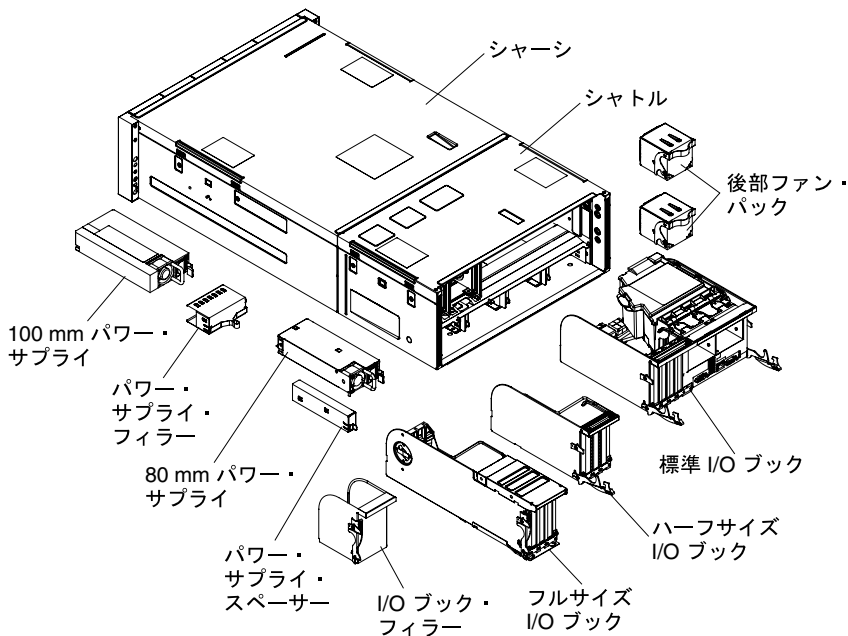
次の図は、サーバーの背面にある主要コンポーネントを示しています。

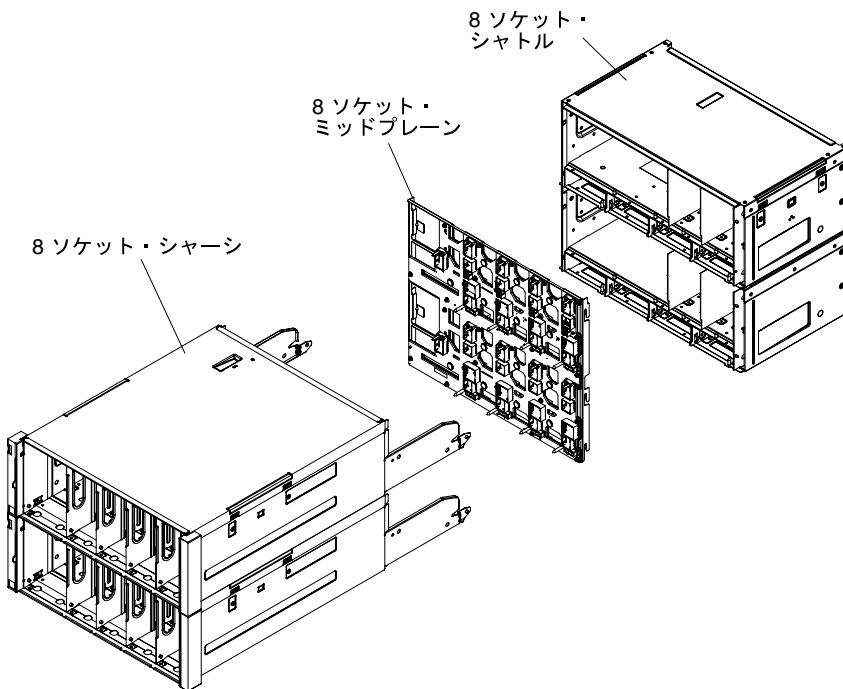
次の図は、8ソケットのシャーシ、ミッドプレーン、およびシャトルを示しています。

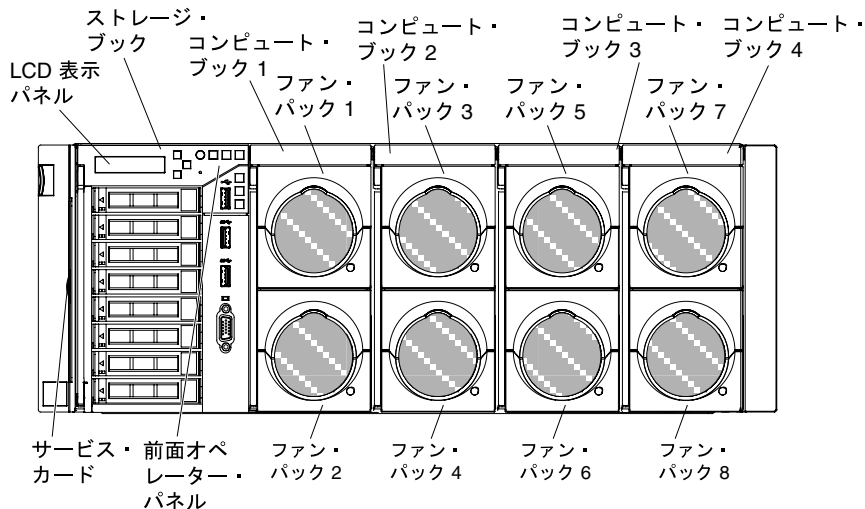
次の図は、サーバーの前面にある主要コンポーネントを示しています。

ストレージ・ブック、LCD システム情報表示パネル、および前面オペレーター・パネル、前面 I/O パネル、ファン・パック 1 から 8、およびコンピュート・ブックが、サーバーの前面にあります。

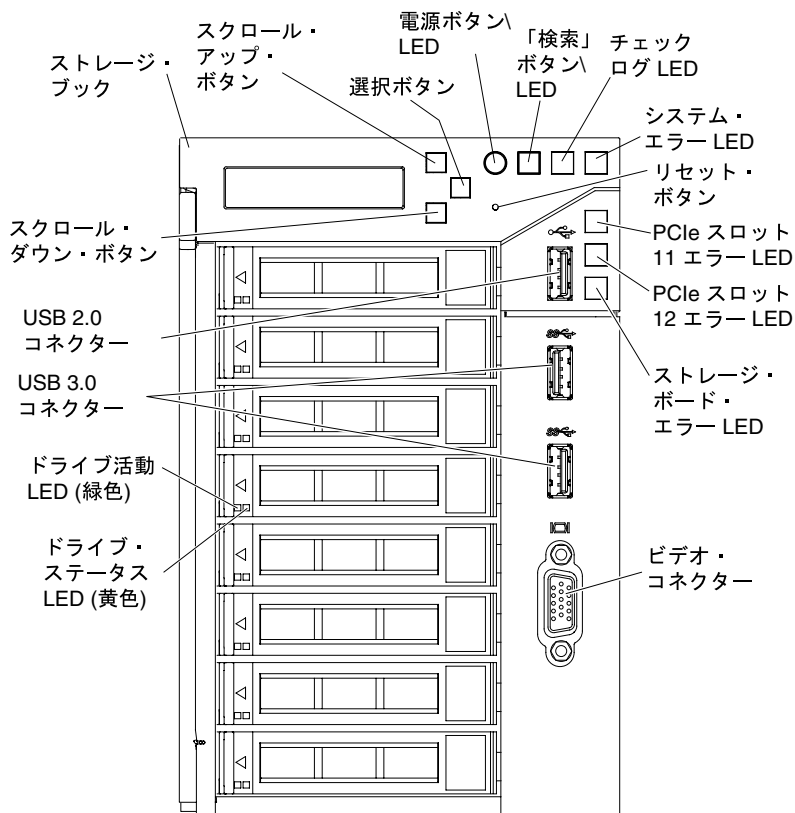
次の図は、ストレージ・ブック上でアクセスできるコネクター、LED、およびコントロール部を示しています。

- **ドライブ・ステータス LED:** これらの LED は、SAS または SATA ハードディスク・ドライブおよびソリッド・ステート・ドライブ上にあります。これらの LED のうち 1 つが点灯している場合は、そのドライブに障害があることを示します。この LED がゆっくりと点滅 (1 秒間に 1 回) しているときは、ドライブが再ビルド中であることを示しています。LED が素早く (1 秒に 3 回) 点滅するときは、コントローラーがドライブを識別していることを示します。

- **ドライブ動作 LED:** これらの緑色の LED はすべてのホット・スワップ・ドライブ上で使用されます。
 - この LED が点滅しているときは、ドライブがアクティブでデータの読み取りまたは書き込みをしていることを示します。
 - SAS および SATA ドライブの場合、この LED は、ドライブの電源がオンになっていてもドライブがアクティブでないときにはオフになります。

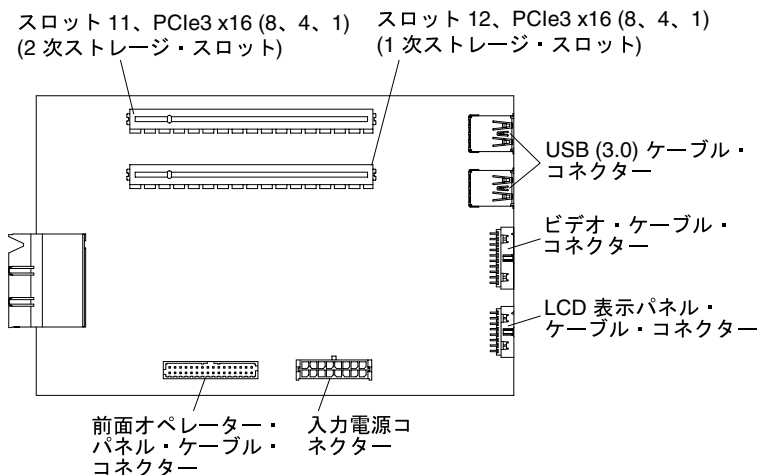
次の図は、ストレージ・ブック・ボード上のコネクターを示しています。

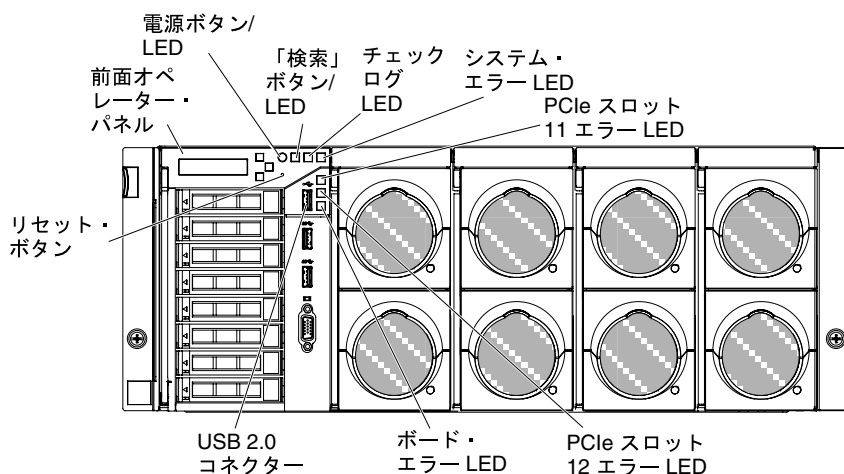
前面オペレーター・パネルは、ストレージ・ブックの前面にあります。次の図は、前面オペレーター・パネル上の LED およびコントロールを示しています。

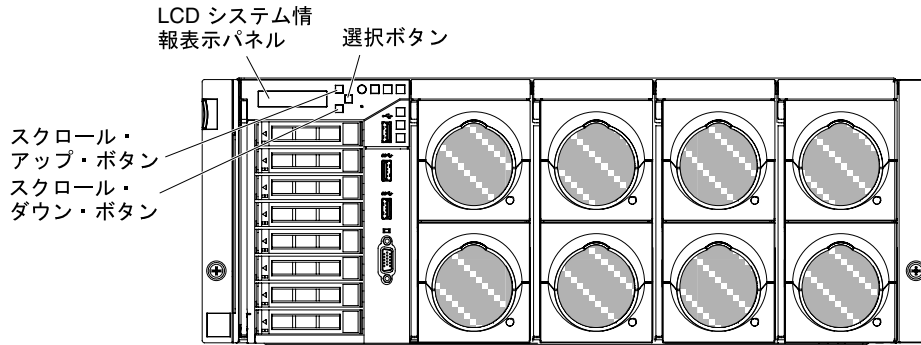
LCD システム情報表示パネルは、サーバーの前面にあるストレージ・ブックに取り付けられています。LCD システム情報表示パネルでは、システム・ステータス、ファームウェア、ネットワーク、およびヘルス情報に簡単にアクセスできます。次の図は、LCD システム情報表示パネル上のコントロール部を示しています。

- **スクロールアップ・ボタン**: メインメニューで上にスクロールするか、左にスクロールして、表示したいシステム情報を見つけて選択するには、このボタンを押します。
- **選択ボタン**: メニュー・オプションの中から選択するには、このボタンを押します。
- **スクロールダウン・ボタン**: メインメニューで下にスクロールするか、右にスクロールして、表示したいシステム情報を見つけて選択するには、このボタンを押します。

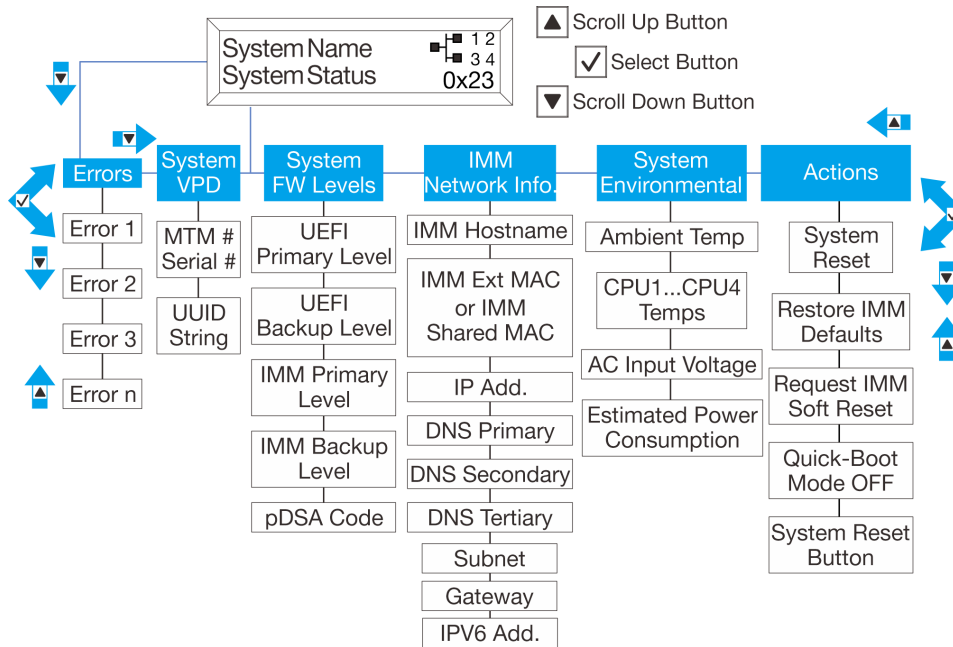
次の図は、LCD システム情報表示パネルのメニュー・オプション・フローを示しています。

LCD システム情報表示パネル上のメニュー・オプションの階層をナビゲートすると、表示パネルにはそのオプションの情報が表示され、表示パネルの側面に上矢印と下矢印が表示されます。メニュー・オプションの階層の一番下に達すると、上矢印のみが選択可能です。メニュー・オプションの階層の一番上に達すると、下矢印のみが選択可能です。

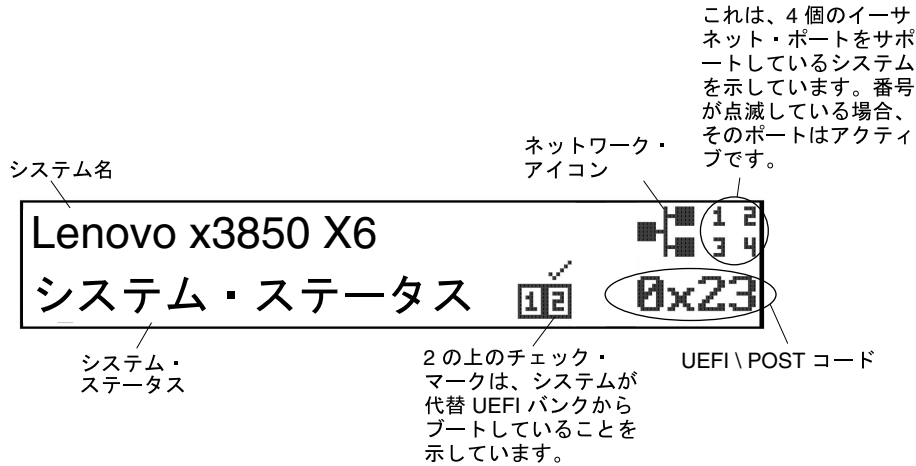
表示パネルに表示される情報の例は次のとおりです。この例は、デバッグ機能が有効であるときにメインメニュー内の情報のレイアウトを示しています。

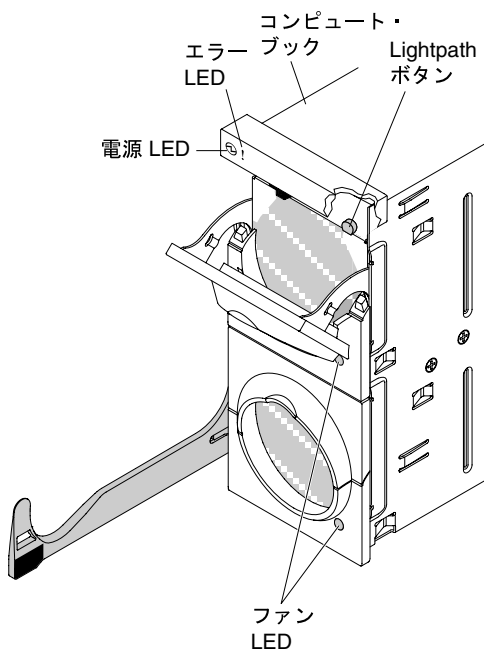
次の図は、コンピュート・ブックの前面図を示しています。

コンピュータ・ブックは、**Light path ボタン**も備えています。サーバーからコンピュータ・ブックが取り外されている場合にボード上の LED を点灯させるには、このボタンを押します。コンピュータ・ブックがサーバーから取り外される前に点灯していた LED はすべて、light path ボタンを押すと点灯します。

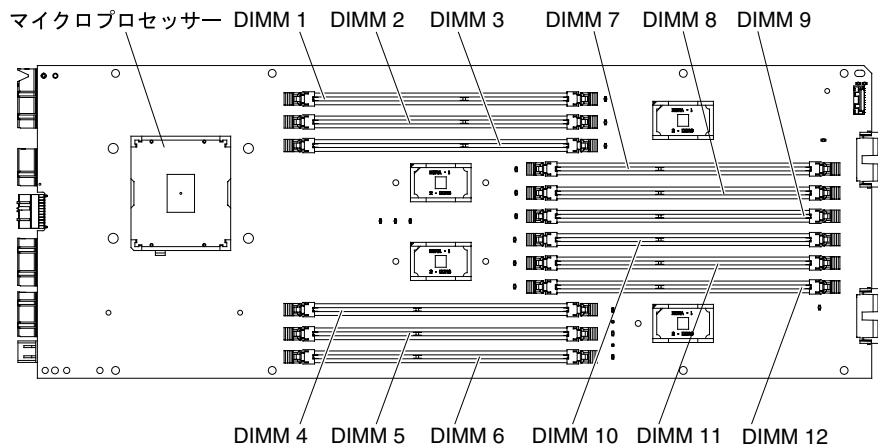
次の図は、コンピュート・ブック・ボードのマイクロプロセッサ側にあるマイクロプロセッサと DIMM コネクタの位置を示しています。

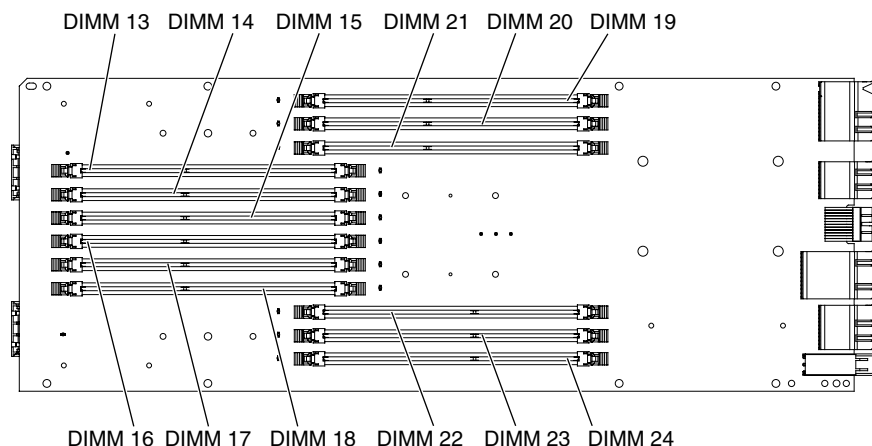
次の図は、コンピュータ・ブック・ボードのマイクロプロセッサのない側にある DIMM コネクタの位置を示しています。

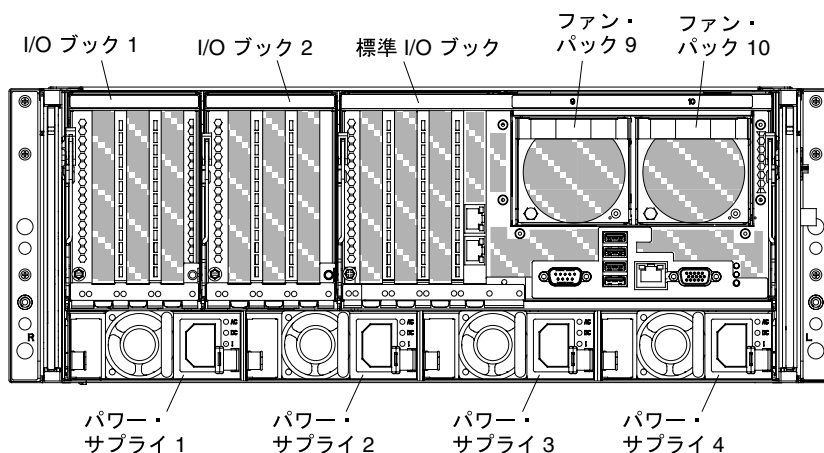
次の図は、サーバーの背面にあるコンポーネントとベイを示しています。

標準 I/O ブック、ハーフサイズ I/O ブック、フルサイズ I/O ブック、ファン・パック 9 および 10、ならびに電源は、サーバーの背面からアクセスできます。

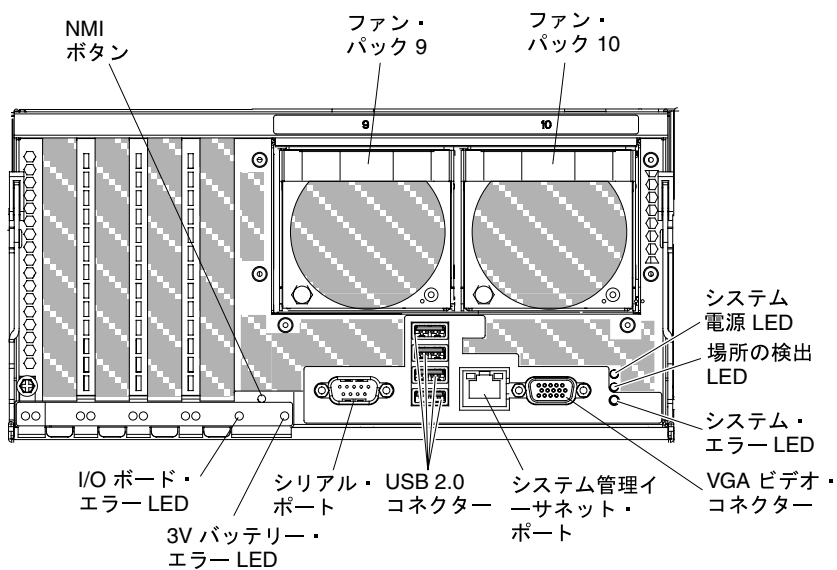
次の図は、標準 I/O ブックを示しています。

- **3V バッテリー・エラー LED:** この LED が点灯しているときは、標準 I/O ブックのバッテリー・エラーが起こったことを示しています。
- **イーサネット・コネクター:** これらのコネクターのいずれかを使用して、サーバーをネットワークに接続します。イーサネット 1 コネクターを使用する場合、単一のネットワーク・ケーブルを使用してネットワークを IMM と共有できます。
- **イーサネット活動 LED:** これらの LED が点灯している場合、サーバーがイーサネット・ポートに接続されたイーサネット LAN との間で信号を送受信していることを示します。
- **イーサネット・リンク LED:** これらの LED が点灯している場合、イーサネット・ポート用の 100BASE-TX、1000BASE-TX、または 10GBASE-TX インターフェース上にアクティブなリンク接続が存在することを示します。
- **イーサネット・アダプター・スロット:** これらのスロットには、デュアル・ポートまたはクワッド・ポートのイーサネット・アダプターを挿入します。
- **I/O ボード・エラー LED:** この LED が点灯しているときは、標準 I/O ブック・ボードでエラーが起こったことを示しています。
- **場所の検出 LED:** 複数のサーバーの中から該当のサーバーを視覚的に見つけるときに、この LED を使用します。この LED をリモートで点灯させるには、Lenovo XClarity Administrator ソフトウェアなどの管理ソフトウェアが使用できます。IMM も、この LED をオン/オフするのに使用できます。この LED は、サーバーの前面にある場所の検出 LED と同等の機能です。

- **NMI ボタン:** このボタンは、マイクロプロセッサにマスク不可能割り込みを強制する場合に押しします。ボタンを押すには、ペンまたは真っすぐに伸ばしたペーパー・クリップの先を使用することが必要な場合があります。このボタンを使用して、ブルー・スクリーン・メモリー・ダンプを強制することも可能です。このボタンは、Lenovo サポートから指示があった場合にのみ使用してください。
- **シリアル・コネクタ:** 9 ピンのシリアル・デバイスは、このコネクタに接続します。シリアル・ポートは、Integrated Management Module (IMM) と共有されます。IMM は、Serial over LAN (SOL) を使用して、共有シリアル・ポートを制御してシリアル・トラフィックのリダイレクトを行えます。
- **システム・エラー LED:** この LED が点灯しているときは、システム・エラーが起こったことを示します。エラーの切り分けに役立つように、オペレーター・パネル上の LED も点灯します。この LED は、サーバーの前面にあるシステム・エラー LED と同等の機能です。
- **システム管理イーサネット・コネクタ:** このコネクタには、専用管理ネットワークを使用してサーバーを管理するために接続します。このコネクタを使用すると、実動ネットワークから IMM に直接アクセスできなくなります。専用の管理ネットワークは、管理ネットワーク・トラフィックを実動ネットワークから物理的に分離することによってセキュリティを強化します。Setup Utility を使用して、専用のシステム管理ネットワークまたは共用ネットワークを使用するようにサーバーを構成できます。
- **USB 2.0 コネクタ:** USB マウス、キーボード、またはその他のデバイスなど、USB デバイスは、これらのコネクタのいずれかに接続します。
- **ビデオ・コネクタ:** モニターをこのコネクタに接続します。サーバーの前面および背面のビデオ・コネクタは同時に使用することができます。

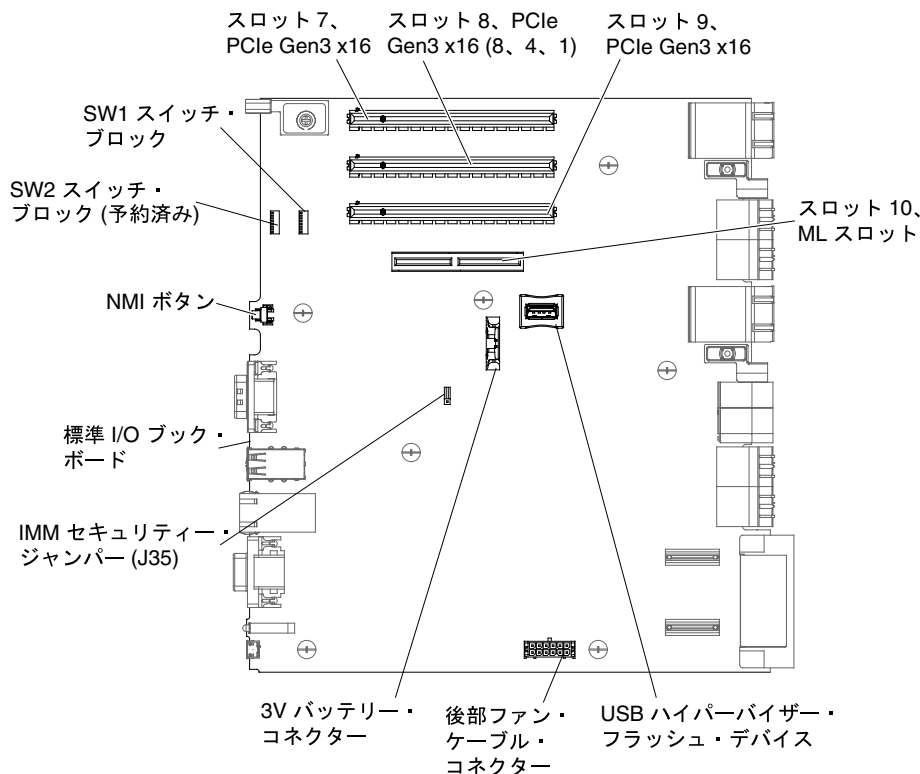
次の図は、標準 I/O ブック・ボードを示しています。

サーバーの標準 I/O ブック・ボードは、以下のスロット、コネクタ、および統合された機能を提供します。

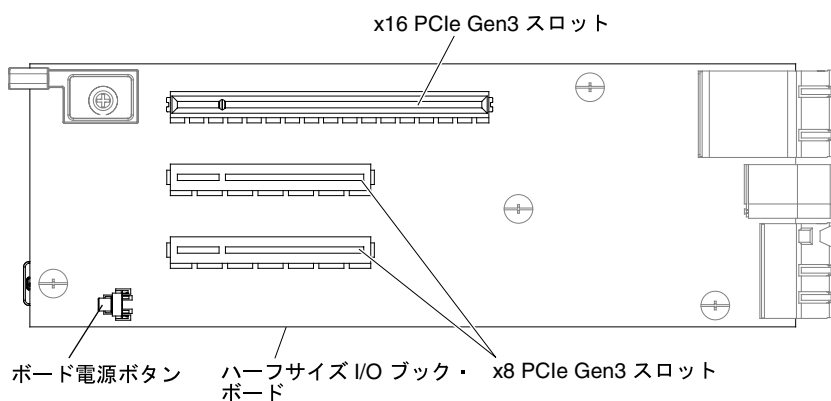
下図は、ハーフサイズ I/O ブックのボード上の PCIe スロットを示しています。

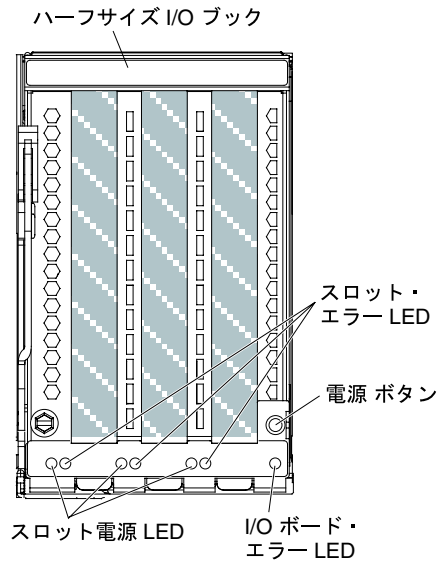
次の図は、ハーフサイズ I/O ブック 上のコネクタ、LED、およびコントロールを示しています。

- **スロット・エラー LED:** スロット・エラー LED の状態は次のとおりです。
 - オフ: スロットまたはアダプターは正常に稼働しています。
 - オン: スロット・エラーが発生しました。
- **スロット電源 LED:** 電源 LED の状態は次のとおりです。
 - オフ: スロットへの入力電源は存在しません。
 - オン: スロットへの電源は存在します。3 個のスロットのすべての電源 LED がオフになるまで、I/O ブックをサーバーから取り外すことはできません。
 - 明滅: スロットの電源オンまたは電源オフが進行中です。ハーフサイズ I/O ブックをサーバーから取り外さないでください。
- **電源ボタン:** I/O ブックの PCIe スロットの電源をオフまたはオンにするために、このボタンを押します。スロットの電源 LED のすべてがオンまたはオフになる (明滅しなくなる) まで、各スロットの電源 LED は明滅します。

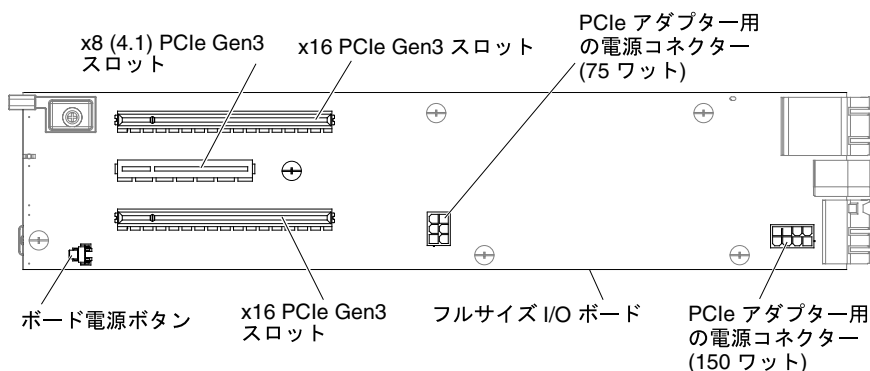
下図は、フルサイズ I/O ブックのボード上の PCIe スロットを示しています。

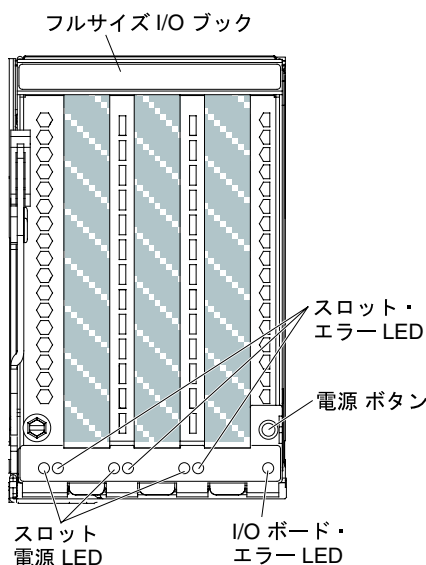
次の図は、フルサイズ I/O ブック上のコネクタ、LED、およびコントロールを示しています。

- **スロット・エラー LED:** スロット・エラー LED の状態は次のとおりです。
 - オフ: スロットまたはアダプターは正常に稼働しています。
 - オン: スロット・エラーが発生しました。
- **スロット電源 LED:** 電源 LED の状態は次のとおりです。
 - オフ: スロットへの入力電源は存在しません。
 - オン: スロットへの電源は存在します。3 個のアダプター・スロットのすべての電源 LED がオフになるまで、I/O ブックをサーバーから取り外すことはできません。
 - 明滅: スロットの電源オンまたは電源オフが進行中です。I/O ブックをサーバーから取り外さないでください。
- **電源ボタン:** フルサイズ I/O ブックの PCIe スロットの電源をオフまたはオンにするために、このボタンを押します。スロットの電源 LED のすべてがオンまたはオフになる (明滅しなくなる) まで、各スロットの電源 LED は明滅します。

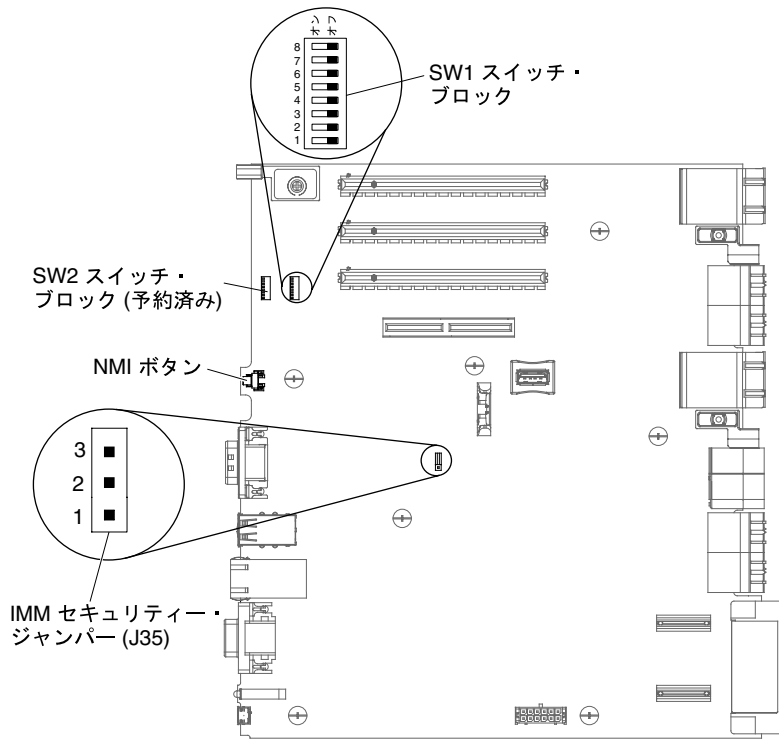
次の図は、サーバー上のスイッチ、ジャンパー、およびボタンの位置を示しています。

注：スイッチ・ブロックの上に透明な保護ステッカーが張られている場合、スイッチにアクセスするためにステッカーを取り除いて廃棄する必要があります。

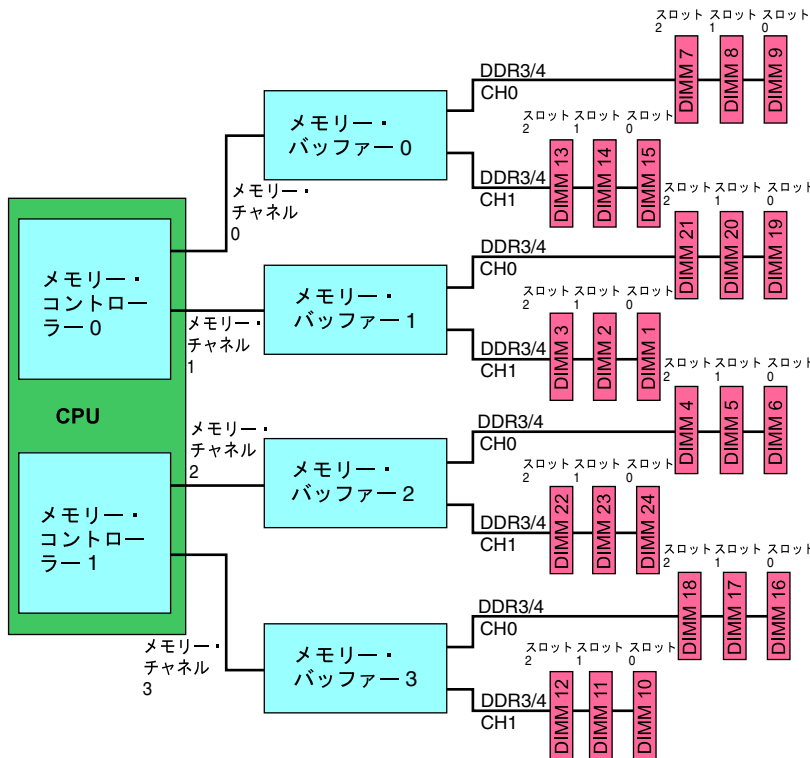
- DDR3 コンピュート・ブックを備えたサーバー・モデルは、Setup Utility のメモリー構成設定値に応じて、1.35 ボルト (低電圧) registered DIMM をサポートします。1.5 ボルトでも作動できます。
- DDR4 コンピュート・ブックを備えたサーバー・モデルは、Setup Utility のメモリー構成設定値に応じて、1.2 ボルト (低電圧) registered DIMM をサポートします。1.5 ボルトでも作動できます。
- 各コンピュート・ブックには、4つのメモリー・チャンネル、8つのDDR3またはDDR4チャンネル(メモリー・チャンネル当たり2つのDDR3またはDDR4チャンネル)があり、各DDR3またはDDR4チャンネルは3つのDIMMをサポートします(次の図を参照)。

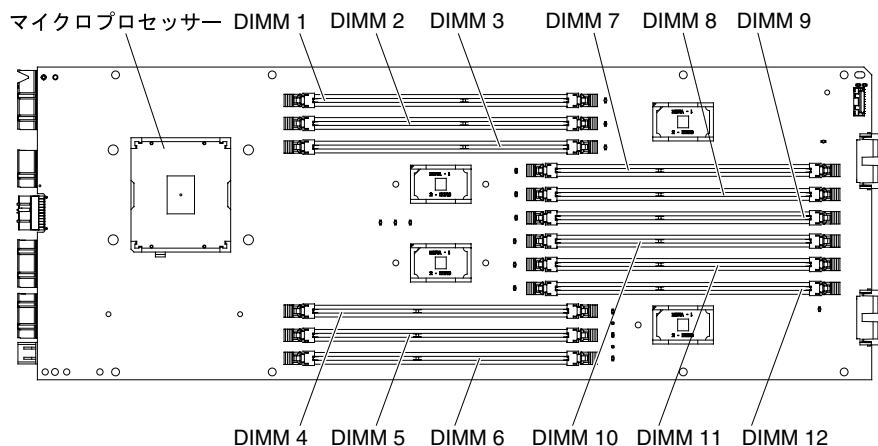
次の図は、コンピュータ・ブック・ボードのマイクロプロセッサがある側の DIMM コネクタを示しています。

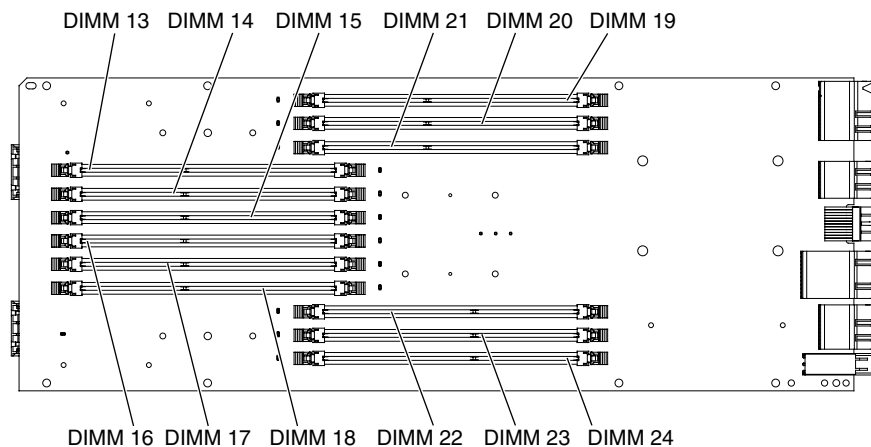
次の図は、コンピュータ・ブック・ボードのマイクロプロセッサがない側の DIMM コネクタを示しています。

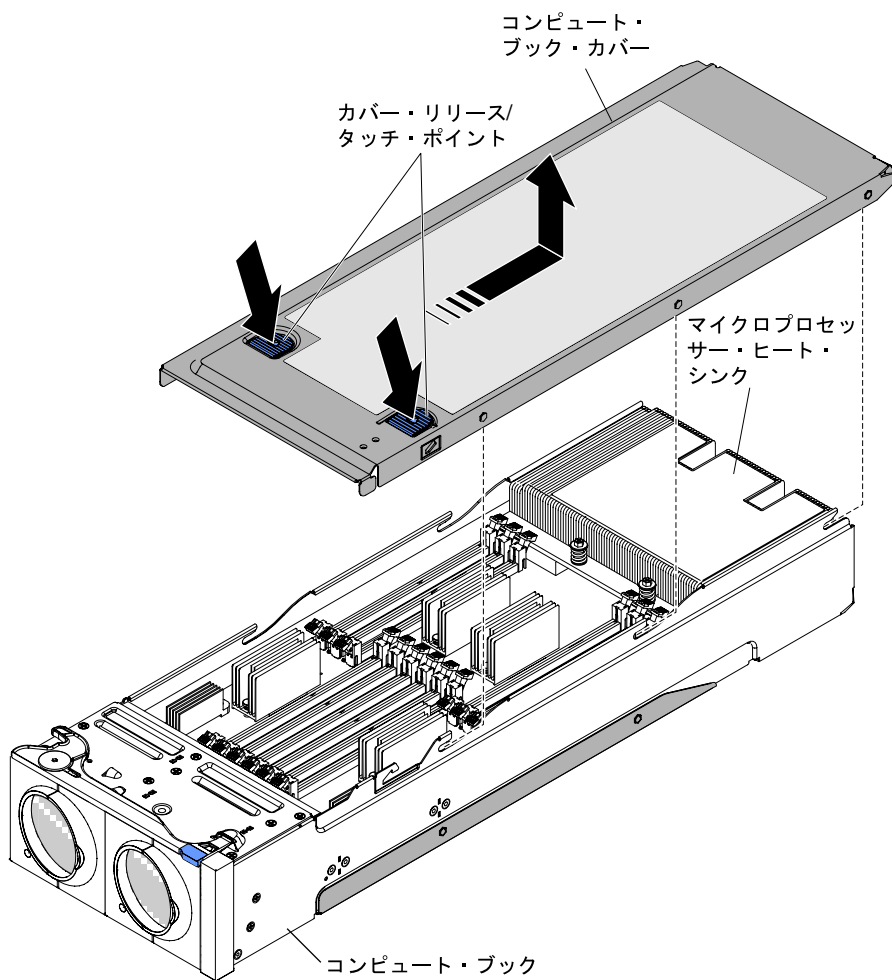
1. 作業を開始する前に、[v ページの「安全について」](#)、および [48 ページの「取り付け作業上の注意事項」](#) をお読みください。
2. サーバーの電源をオフにし ([45 ページの「サーバーの電源をオフにする」](#) を参照)、接続されたすべての周辺機器の電源をオフにします。すべての電源コードを外してから、すべての外部ケーブルをサーバーから外します。
3. サーバーからコンピュータ・ブックを取り外します ([300 ページの「コンピュータ・ブックの取り外し」](#) を参照)。
4. コンピュータ・ブックのカバーを取り外します (DIMM を取り付けられている DIMM コネクタに応じて左または右のカバー)。カバーにある両方の青色のタッチ・ポイントを押し、カバーを拡張モジュールの後部に向けてスライドさせます。

注意： コンピュータ・ブックのもう一方の側にあるコンピュータ・ブック・コンポーネントが損傷しないように、一度に 1 つ (片側) のカバーのみを取り外してください。

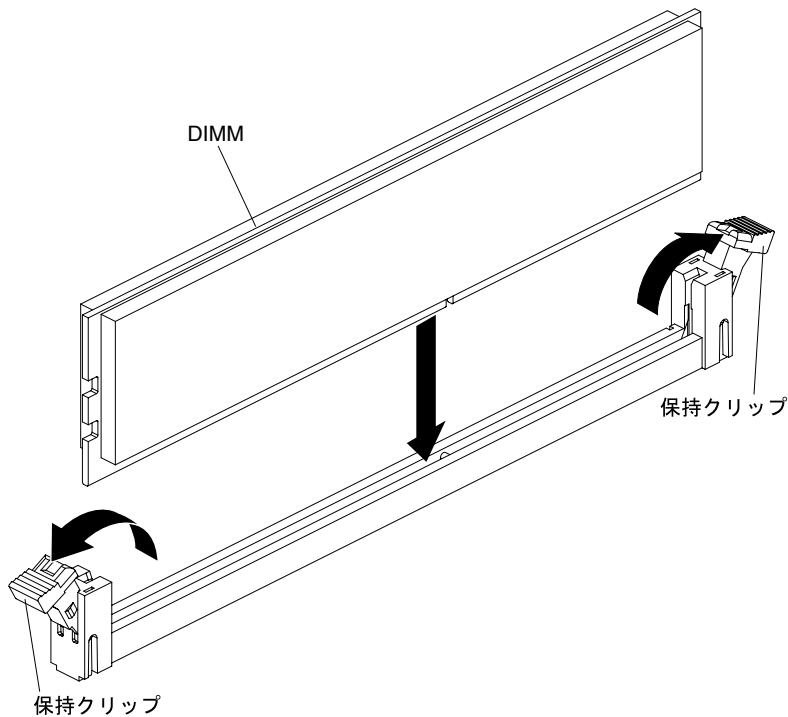
5. DIMM コネクター両端にある保持クリップを開きます。

注：保持クリップを破損したり、DIMM コネクターを損傷しないように、クリップは丁寧に開閉してください。

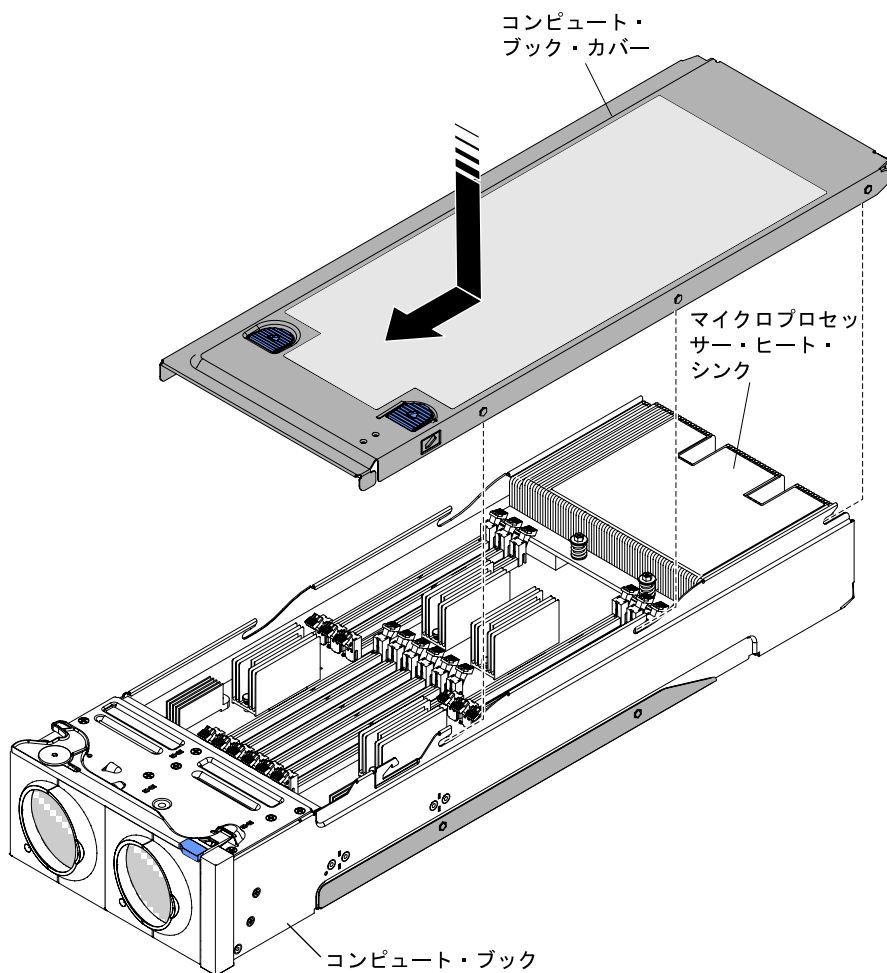
10. コンピュート・ブック・カバーを交換します。コンピュート・ブックのカバーを位置合わせして、しっかりと取り付けられるまで、拡張モジュールの前面に向かって前方にスライドさせます。

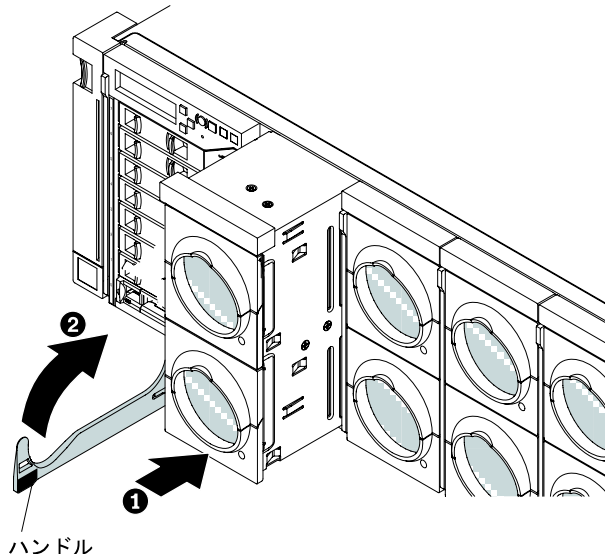
- ステップ5. コンピュート・ブックのカバーを交換します (235 ページの「[コンピュート・ブック・カバーの交換](#)」を参照)。
- ステップ6. コンピュート・ブック上のカム・ハンドルを開きます。上部のファン・パック・ハンドルを下に引いて、青いリリース・ラッチ(ファン・ハンドルの背後にある)を右にスライドさせて、コンピュート・ブックのカム・ハンドルを解放します。
- ステップ7. コンピュート・ブックをサーバーのベイと位置合わせして、サーバーの中にスライドさせて入れます。サーバーの中にスライドさせて入れる間、片手をコンピュート・ブックの中央の下に置いて支えます。

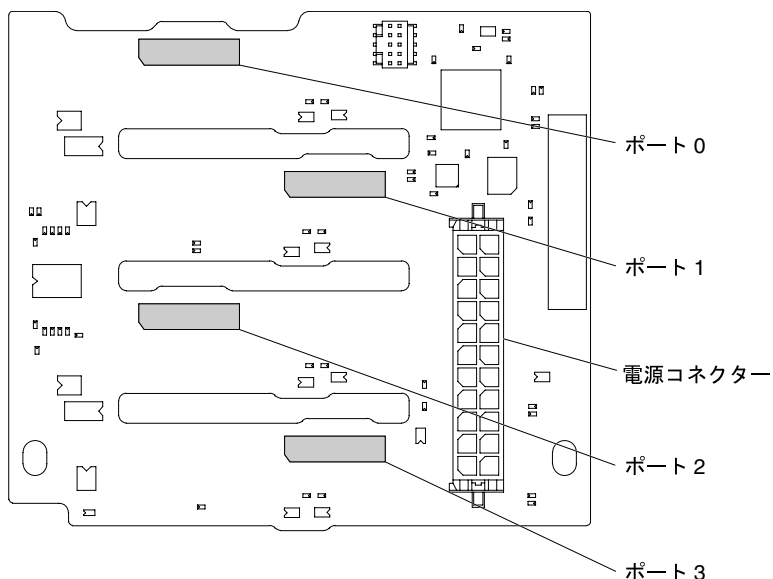
4x2.5 型 NVMe PCIe Gen3 ソリッド・ステート・ドライブ・バックプレーンの背面図: このドライブ・バックプレーンは、最大 4 個の 2.5 型 NVMe PCIe ソリッド・ステート・ドライブをサポート可能です。バックプレーン信号ケーブルは、NVMe PCIe Gen3 ソリッド・ステート・ドライブ・エクステンダー・アダプターに接続します。各 NVMe PCIe Gen3 ソリッド・ステート・ドライブ・エクステンダー・アダプターは、2 つの NVMe PCIe ソリッド・ステート・ドライブをサポートします。

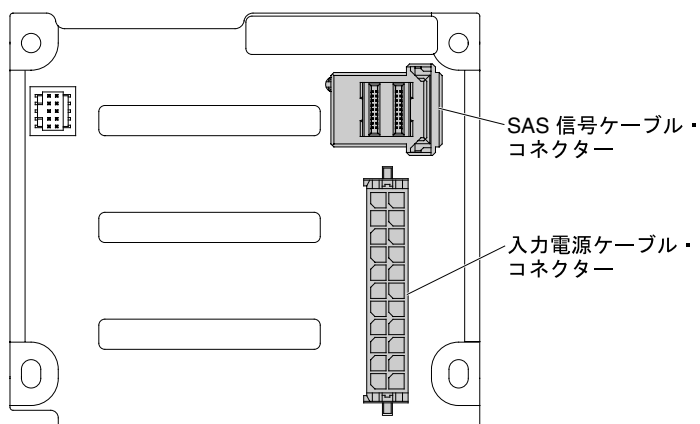
4x2.5 型 SAS Gen3 12 Gb ドライブ・バックプレーンの背面図: このドライブ・バックプレーンは、最大 4 つの 2.5 型 SAS ハードディスク・ドライブまたは 4 つの 2.5 型 SATA ソリッド・ステート・ドライブをサポートできます。バックプレーン電源および構成の信号は、ケーブルを使用して標準 I/O ブックから提供されます。

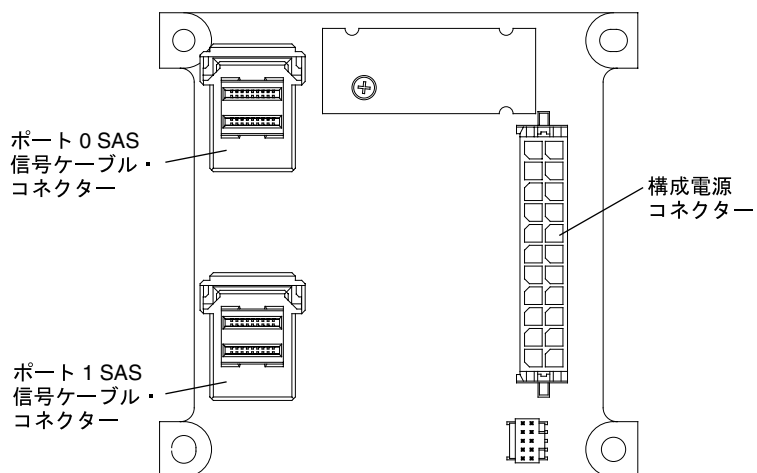
8x1.8 型ソリッド・ステート 12 Gb ドライブ・バックプレーンの背面図: このバックプレーンで使用するどの SAS アダプターも、2つの内部 4 レーン SAS 信号コネクタを駆動できなければなりません。バックプレーン電源および構成の信号は、ケーブルを使用して標準 I/O ブックから提供されます。

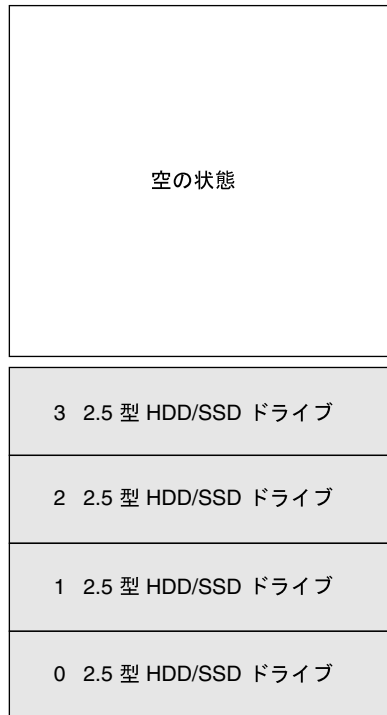
次の図は、4 個のドライブを使用するためにサポートされるバックプレーン構成を示しています。この構成は、1 つの 4x2.5 型ドライブ・バックプレーンから構成され、1 本の SAS 信号ケーブルが必要です。

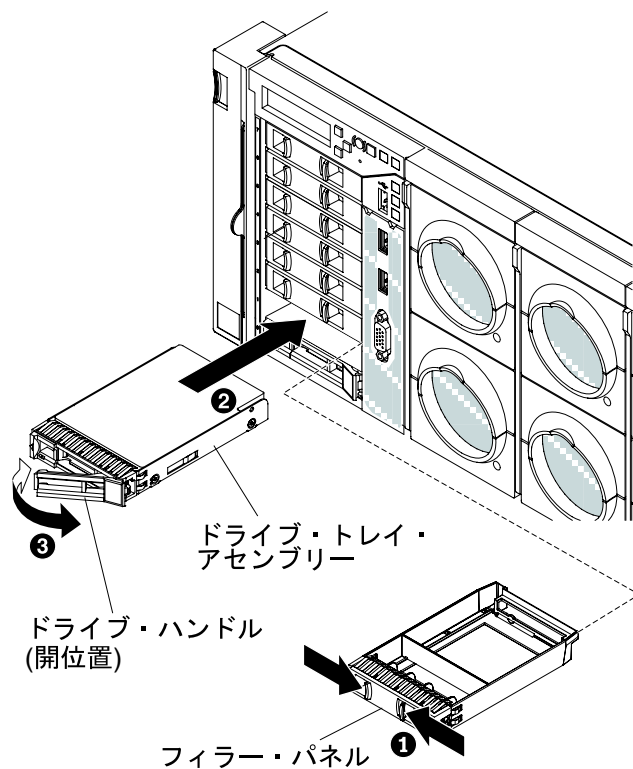
- ステップ 1. 作業を開始する前に、[v ページの「安全について」](#)、および [48 ページの「取り付け作業上の注意事項」](#)をお読みください。
- ステップ 2. ストレージ・ブックを取り外します ([281 ページの「ストレージ・ブックの取り外し」](#)を参照)。
- ステップ 3. ドライブが入っている帯電防止パッケージをサーバーの塗装されていない金属面に接触させます。次に、ドライブをパッケージから取り出し、それを帯電防止面の上に置きます。
- ステップ 4. 2.5 型ドライブを取り付けるには、次のステップを実行してください。
 - a. 空のドライブ・ベイからフィラーを取り外します。
 - b. ドライブ・トレイのハンドルが開いた (ロック解除) 位置にあることを確認します。
 - c. ドライブ・アSEMBリーをベイのガイド・レールと位置合わせします。

- d. ドライブ・アセンブリーを、ドライブが停止するまで静かにドライブ・ベイに挿入します。
- e. ドライブ・トレイのハンドルを「閉」位置(ロック位置)に回転させます。
- f. ステップ6に進みます。

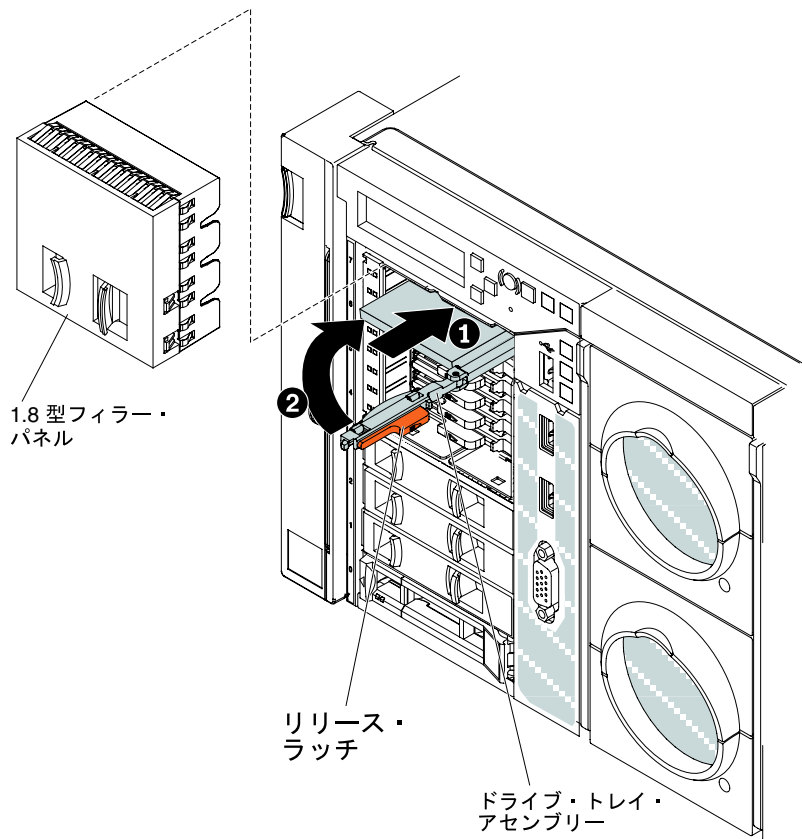
- a. フィラー・パネル (EMC フィラー・パネル) を取り外します。
- b. ドライブを取り付けるドライブ・トレイのドライブ・トレイ・ハンドルにある黒色とオレンジ色のリリース・ラッチをつかみ、リリース・ラッチを右にスライドさせてドライブ・トレイ・ハンドルをロック解除します。次に、ドライブ・トレイ・ハンドルを右に回転させます。

- c. ドライブのラベルが付いている側を上に向けて、ドライブをドライブ・トレイに挿入します。次に、カチッと音がして所定の位置にしっかり収まるまで、ドライブ・トレイをドライブ・ベイに押し込みます。
- d. ドライブ・トレイ・ハンドルをクローズ位置まで回転させ、リリース・ラッチを左にスライドさせてドライブ・トレイ・ハンドルを所定の位置に固定します。
- e. フィラー・パネル (EMC フィラー・パネル) を取り付け直します。

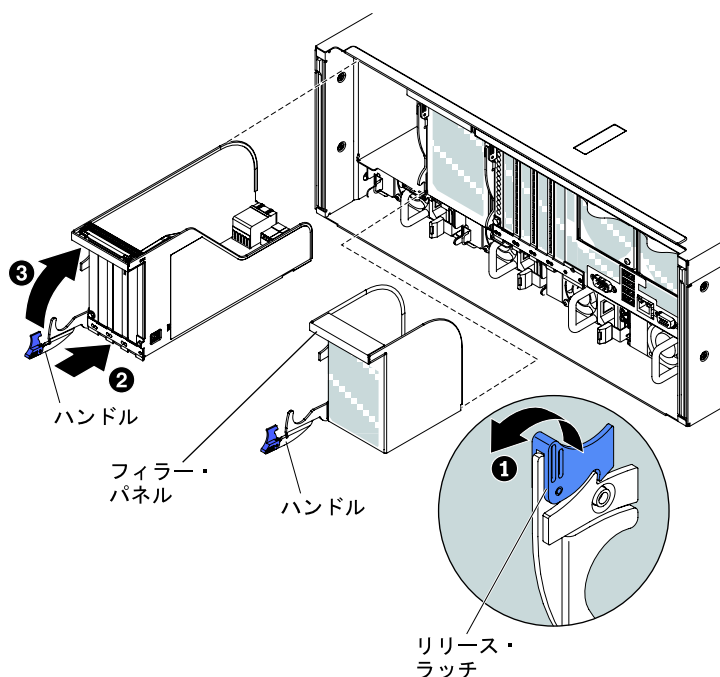
- ステップ 1. 作業を開始する前に、[v ページの「安全について」](#)、および [48 ページの「取り付け作業上の注意事項」](#) をお読みください。
- ステップ 2. I/O ベイからフィラー・パネルを取り外します。
- ステップ 3. 新しい I/O ブックが入っている帯電防止パッケージを、サーバーの外側の塗装されていない面に接触させた後、I/O ブックをパッケージから取り出します。
- ステップ 4. I/O ブックのカム・ハンドルを開きます。
- ステップ 5. I/O ブックをサーバーのスロットと位置合わせして、サーバーの中にスライドさせて入れます。

- ステップ 6. ハンドルを止まるまで上に回転させ、ハンドルが所定の位置にロックされるまでサーバーの中に押し込みます。

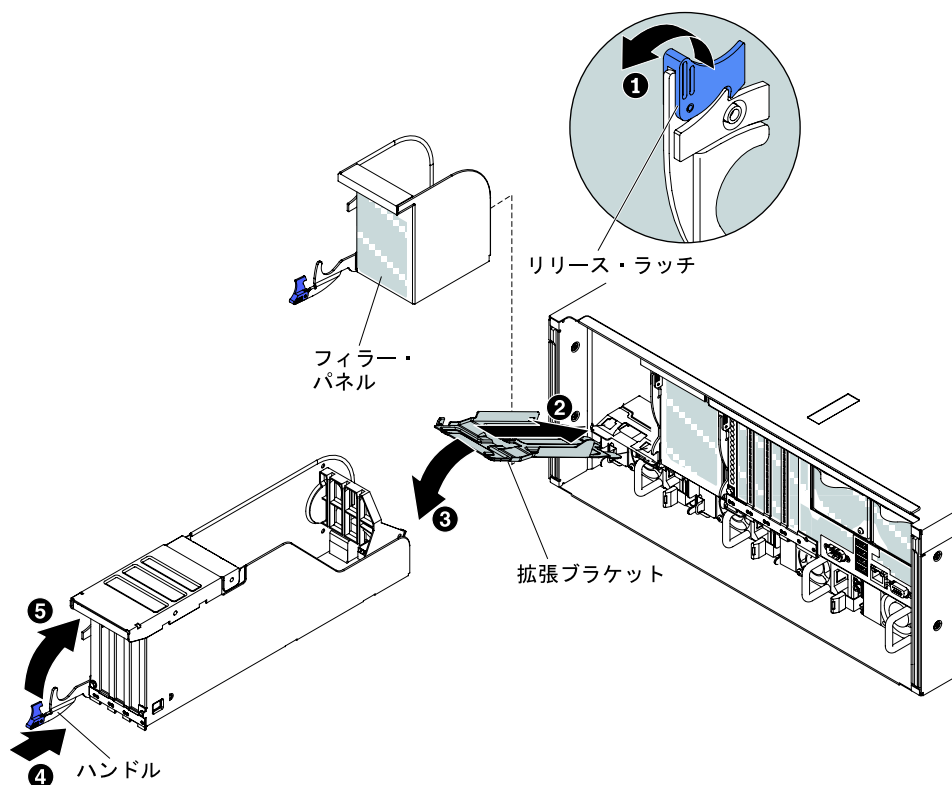
- ステップ 1. 作業を開始する前に、[v ページの「安全について」](#)、および [48 ページの「取り付け作業上の注意事項」](#)をお読みください。
- ステップ 2. I/O ベイからフィラー・パネルを取り外します。
- ステップ 3. 新しい I/O ブックが入っている帯電防止パッケージを、サーバーの外側の塗装されていない面に接触させた後、I/O ブックをパッケージから取り出します。
- ステップ 4. 以下のようにして、I/O ブックのカバーを取り外します。カバーをサーバー前面方向にスライドさせ、持ち上げて I/O ブックから取り外します。
- ステップ 5. アダプターを取り付けます ([99 ページの「フルサイズ I/O ブックへのアダプターの取り付け」](#)を参照)。
- ステップ 6. I/O ブックに付属の拡張ブラケットを取り付けます。ブラケットを I/O ベイのスロットに挿入します (図を参照)。

- ステップ 7. I/O ブックのカム・ハンドルを開きます。
- ステップ 8. I/O ブックをサーバーの I/O ベイに位置合わせして、サーバーの中にスライドさせて入れます。
- ステップ 9. ハンドルを止まるまで上に回転させ、所定の位置にロックされるまでサーバーに押し込みます。

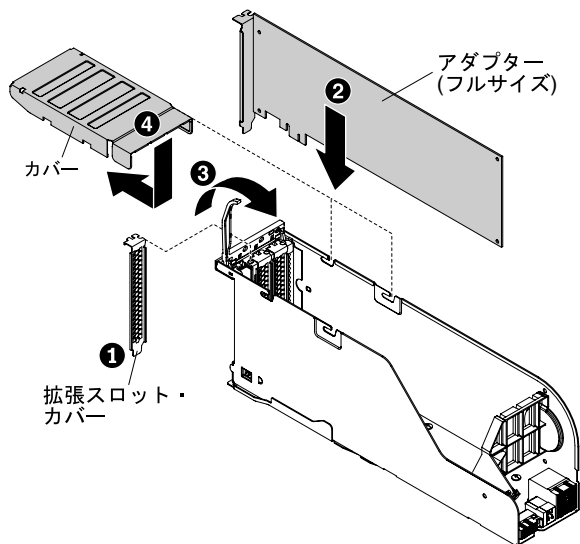
- ステップ3. サーバーからフルサイズ I/O ブックを取り外します (243 ページの「フルサイズ I/O ブックの取り外し」を参照)。
- ステップ4. 以下のようにして、I/O ブックのカバーを取り外します。カバーを上方向にスライドさせ、持ち上げてI/O ブックから外します。
- ステップ5. PCIe 保持レバーが開いた位置にあることを確認します。
- ステップ6. 拡張スロット・カバーを取り外します。
- ステップ7. アダプターが入っている帯電防止パッケージを、サーバーの外側の塗装されていない面に接触させた後、アダプターをパッケージから取り出します。
- ステップ8. アダプターをボード上のコネクタに挿入します。その際、アダプター上のエッジ・コネクタをI/O ブックのボード上のコネクタの位置に合わせます。
- ステップ9. アダプター上のコネクタの端をボード上のコネクタにしっかり押し込みます。アダプターがコネクタにカチッと音を立ててしっかり収まったか確認してください。
