Lenovo

System x3850 X6/x3950 X6

インストールとサービスのガイド

マシン・タイプ: 6241

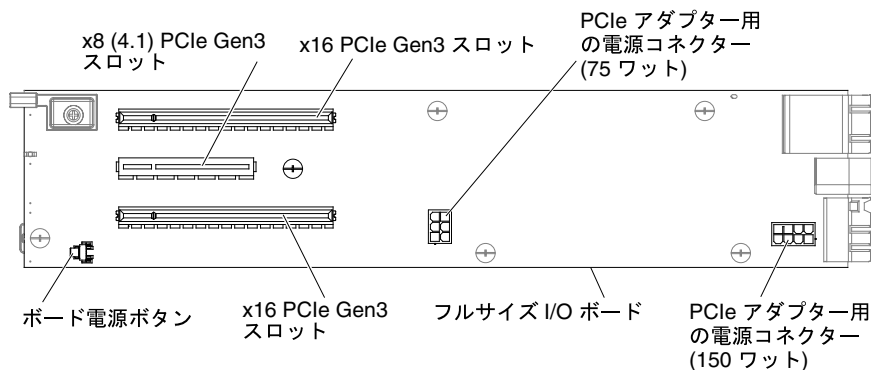
- ステップ10. 補助電源ケーブルをアダプターからボードに接続します (ボード上のコネクタの位置については、次の図を参照)。

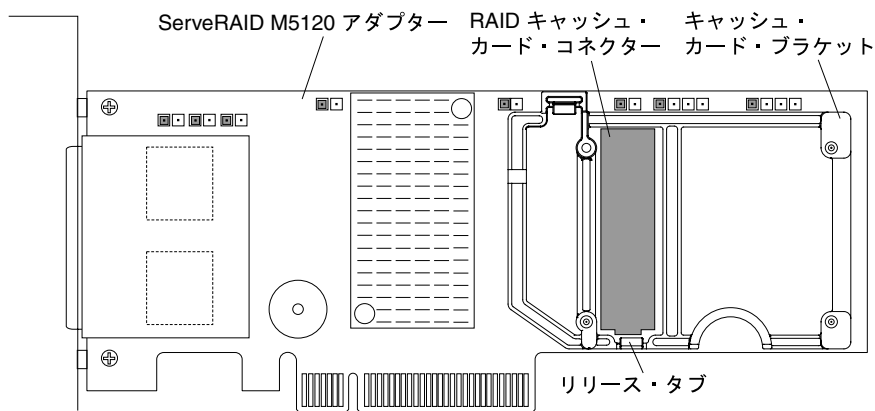
オプションの ServeRAID M5120 SAS/SATA コントローラーの取り付け

オプションの ServeRAID M5120 SAS/SATA コントローラー (System x 用) を購入することができます。このアダプターは、93 ページの「サポートされる RAID アダプター」にリストされている PCIe スロットにのみ取り付けすることができます。構成情報については、ServeRAID 資料 (<http://www.lenovo.com/support>) を参照してください。

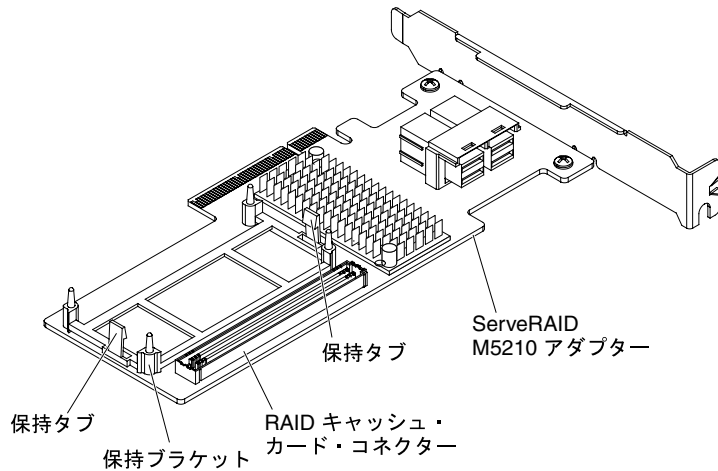
次の図は、ServeRAID M5210 SAS/SATA コントローラー (System x 用) を示しています。

- このアダプターは、ストレージ・ブックのPCIe スロットにのみ取り付けする必要があります。詳細については、[27 ページの「ストレージ・ブック」](#) を参照してください。
- アダプターの取り付けの詳細および注意事項については、[90 ページの「アダプターの取り付け」](#) および [93 ページの「サポートされる RAID アダプター」](#) を参照してください。
- アダプターおよびドライブ・バックプレーンへの SAS 信号ケーブルの接続に関する一般規則に従い、アダプターのポート 0 からドライブ・バックプレーンのポート 0、アダプターのポート 1 からドライブ・バックプレーンのポート 1 (サーバーに取り付けたドライブ・バックプレーンのタイプによって異なります) に接続します。

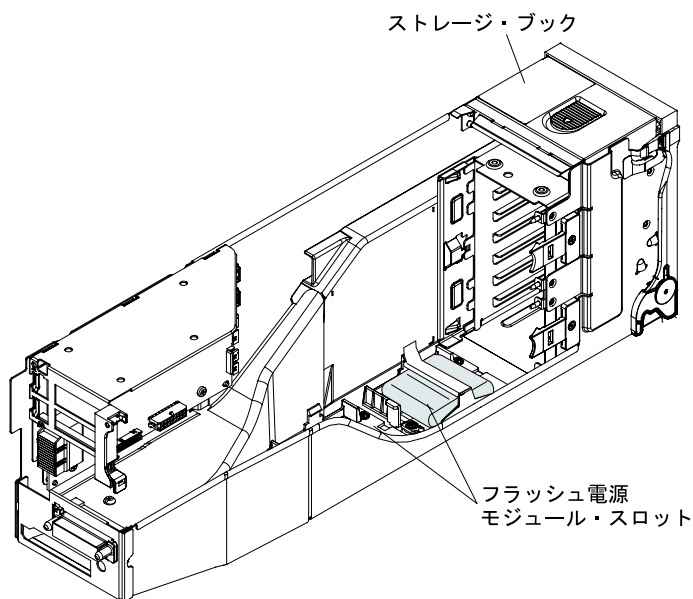
- ステップ 1. 作業を開始する前に、[v ページ](#)の「[安全について](#)」、および [48 ページ](#)の「[取り付け作業上の注意事項](#)」をお読みください。
- ステップ 2. サーバーおよび周辺デバイスの電源をオフにし、すべての電源コードと外部デバイスを切り離します。
- ステップ 3. ストレージ・ブックを取り外します ([281 ページ](#)の「[ストレージ・ブックの取り外し](#)」を参照)。
- ステップ 4. 必要な場合は、下部のドライブ・バックプレーンからケーブルを切り離します。
- ステップ 5. フラッシュ電源モジュール・スロットの保持クリップを開きます。青色のタブを外側に押し、保持クリップを開きます (フラッシュ電源のスロットの位置については、次の図を参照)。

- ステップ 6. 保持クリップを止まるまで上に回転させます。
- ステップ 7. ストレージ・ブックの背面から、ケーブルを下にしてフラッシュ電源モジュールをフラッシュ電源モジュール・スロットに挿入します。

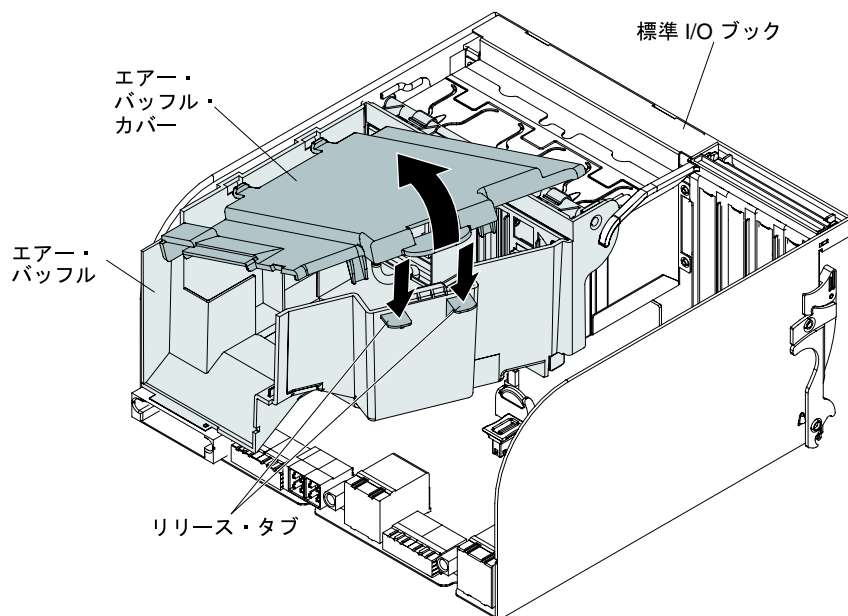
- ステップ 1. 作業を開始する前に、[v ページの「安全について」](#)、および [48 ページの「取り付け作業上の注意事項」](#)をお読みください。
- ステップ 2. サーバーおよび周辺デバイスの電源をオフにし、すべての電源コードと外部デバイスを切り離します。
- ステップ 3. 標準 I/O ブックを取り外します ([236 ページの「標準 I/O ブックの取り外し」](#)を参照)。
- ステップ 4. エアール・バッフルの本体の下部タブを押し下げながら、エアール・バッフルのトップ・カバー・タブを引き上げます。

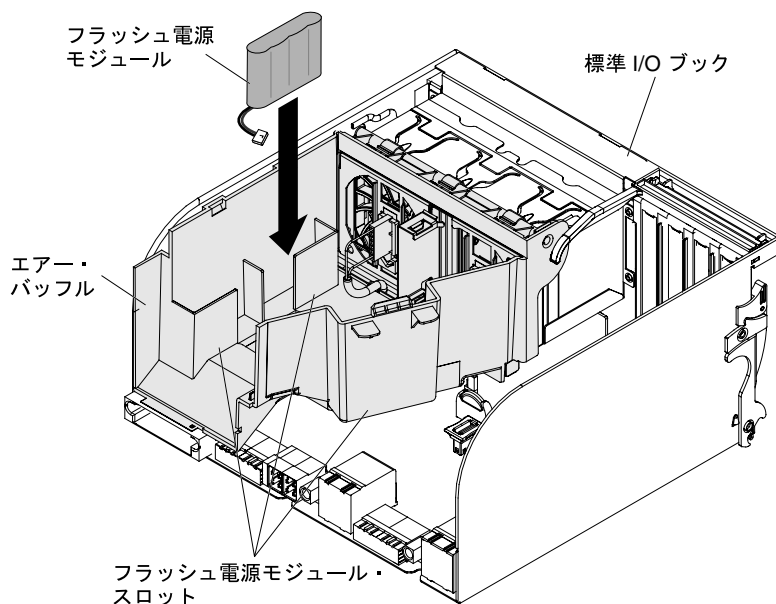
ステップ 5. ケーブルを下にしてフラッシュ電源モジュールをエアール・バッフルのスロットに挿入します。

- ステップ 6. フラッシュ電源モジュールを(標準 I/O ブックの前面から見て) エアール・バッフルの左側にある 2 個のスロットに取り付ける場合、エアール・バッフルの横にあるクリップと穴にケーブルを通します。エアール・バッフルの右側にあるスロットにフラッシュ電源モジュールを取り付ける場合は、フラッシュ電源モジュール・スロットの下にある穴にケーブルを通します。
- ステップ 7. 電源モジュールに付属の延長ケーブルの一方の端をフラッシュ電源モジュール・ケーブルに接続して、延長ケーブルのもう一方の端をアダプターに接続します。
- ステップ 8. エアール・バッフル・カバーを交換します。カバーのタブをエアール・バッフルのスロットと位置合わせして、カバーを下に向かって回転させてから、ラッチが掛かるまでカバーを押し下げます。

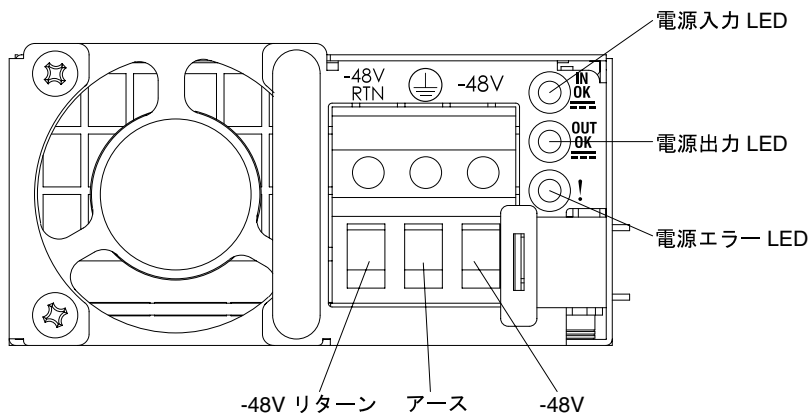
ステップ 6. 新しい電源に DC 電源ケーブルを取り付けます。電源ケーブルのワイヤーが -48 V、アース、および -48 V リターン端子 (以下の図に示します) に確実に接続されていることを確認します。次の点を確認します。

1. 4 mm² (10 AWG) 60° C 銅線を使用します。
2. 電源ケーブルを正しい長さに切断します。ただし、150 mm より短く切断しないでください。
3. 配線端子ねじを 0.50 から 0.60 ニュートンメートル (4.43 から 5.31 インチ・ポンド) のトルクで締めてください。

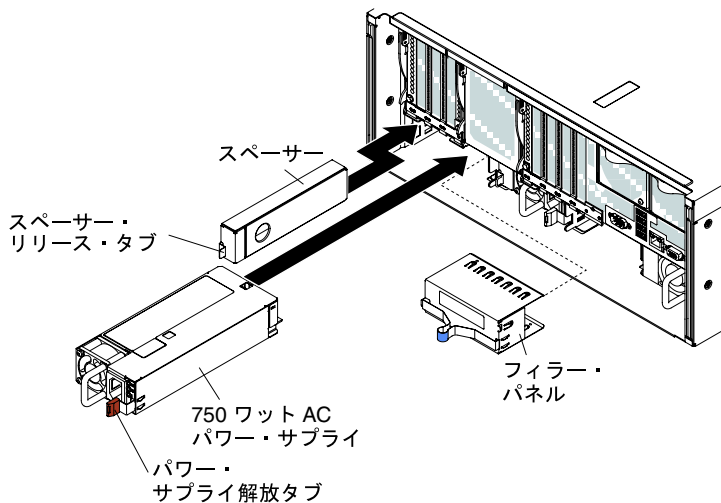
ステップ 7. 電源ベイの (ベイの壁面に向かって) 左側に電源スパーサーを挿入し、電源ベイの側面のタブに収まってカチッと音がするまでスライドさせます。

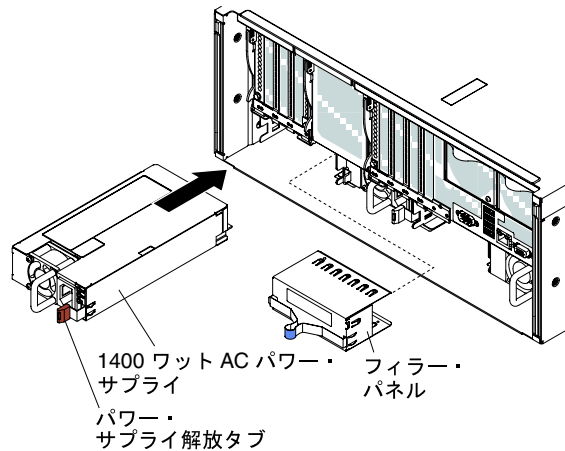
1. 電源後部のハンドルをつかみ、電源の前方にスライドして、しっかり収まるまで電源ベイに入れます。電源が電源コネクタにしっかりと接続されていることを確認します。

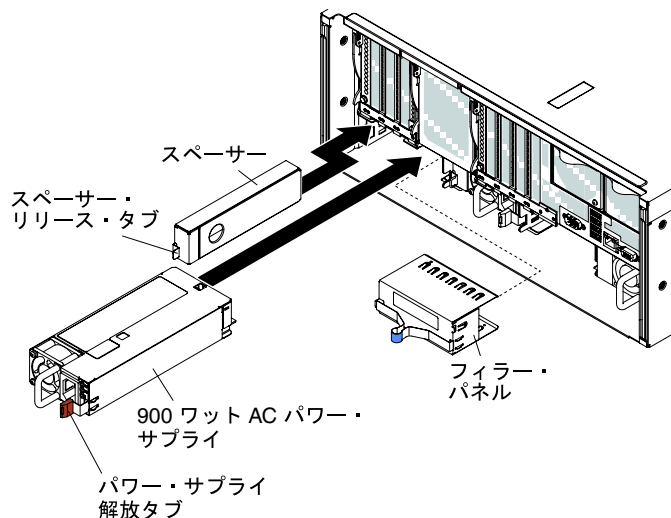
1. 電源ベイの(ベイの壁面に向かって)左側に電源スペーサーを挿入し、カチッと音がしてベイの側面のタブに収まるまでスライドさせます。

2. 電源背面にあるハンドルをつかみ、電源を前方にスライドさせて、カチッと音がするまで電源ベイ(スペーサーの隣)に挿入します。電源が電源コネクタにしっかりと接続されていることを確認します。

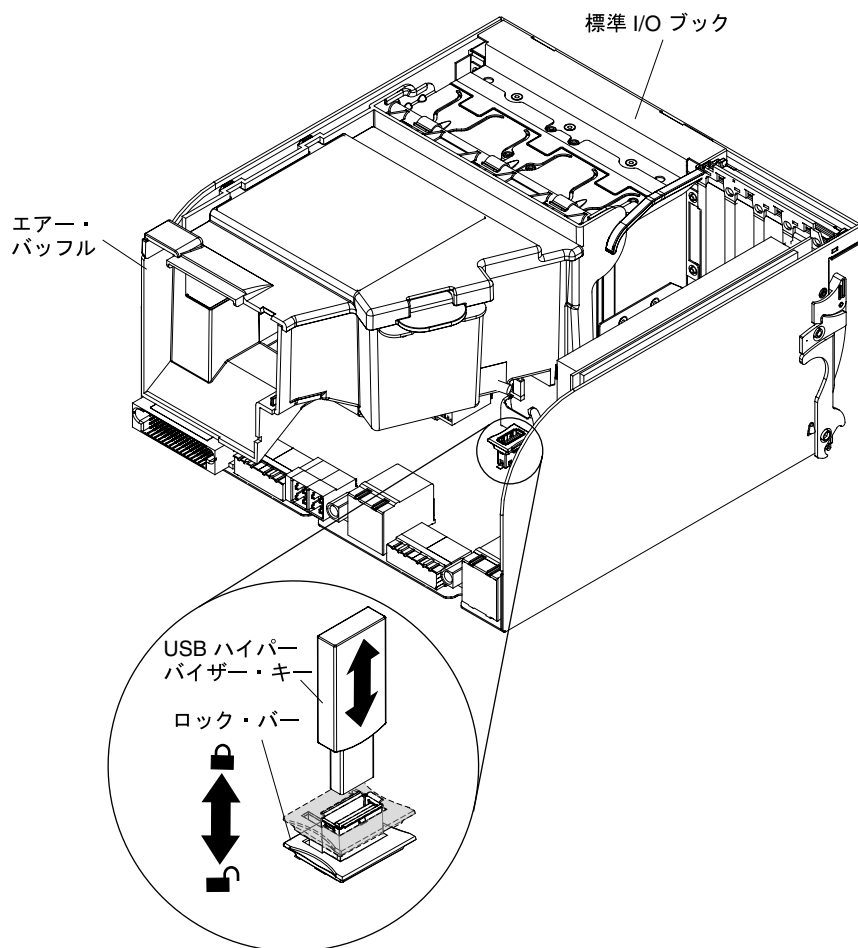
- ステップ1. 作業を開始する前に、[v ページの「安全について」](#)、および [48 ページの「取り付け作業上の注意事項」](#)をお読みください。
- ステップ2. サーバーの電源をオフにし ([45 ページの「サーバーの電源をオフにする」](#)を参照)、接続されたすべての周辺機器の電源をオフにします。すべての電源コードを外してから、すべての外部ケーブルをサーバーから外します。
- ステップ3. 標準 I/O ブックを取り外します ([236 ページの「標準 I/O ブックの取り外し」](#)を参照)。
- ステップ4. 標準 I/O ブック・ボード上の USB フラッシュ・デバイス (ハイパーバイザー) コネクタを見つけます (コネクタの位置については、[35 ページの「標準 I/O ブック」](#)を参照してください)。
- ステップ5. USB (ハイパーバイザー) コネクタ上のロック・バーが、ロック解除位置 (下) にあることを確認します。
- ステップ6. USB フラッシュ・デバイスを標準 I/O ブックのボード上のコネクタと位置合わせし、しっかりと装着されるまでコネクタに押し込みます。
- ステップ7. ロック・バーがしっかりと収まるまで、ロック・バーをロック位置までスライドさせます。

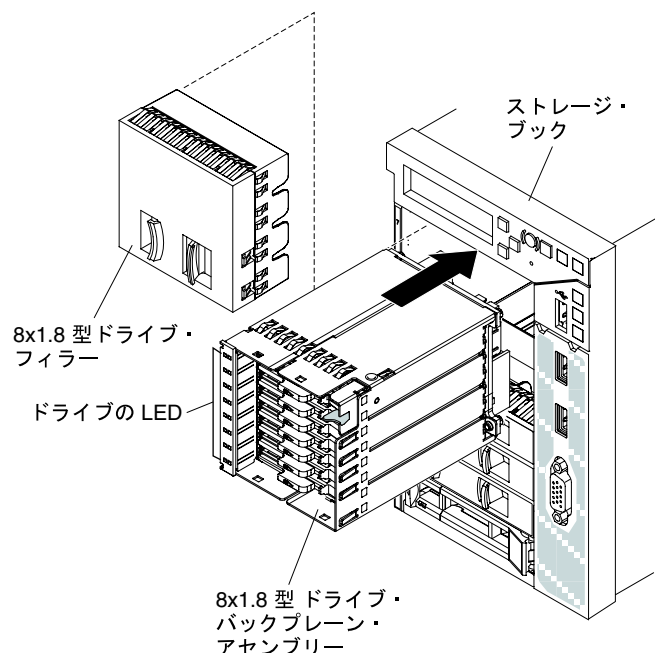
- ステップ 1. 作業を開始する前に、v ページの「[安全について](#)」、および 48 ページの「[取り付け作業上の注意事項](#)」をお読みください。
- ステップ 2. サーバーの電源をオフにし (45 ページの「[サーバーの電源をオフにする](#)」を参照)、接続されたすべての周辺機器の電源をオフにします。すべての電源コードを外してから、すべての外部ケーブルをサーバーから外します。
- ステップ 3. ストレージ・ブックを取り外します (281 ページの「[ストレージ・ブックの取り外し](#)」を参照)。
- ステップ 4. バックプレーンと取り付けようとしているバックプレーン・ベイに関連するベイについて、サーバー前面からドライブ・ベイ・フィルターを取り外します。
- ステップ 5. バックプレーン・アセンブリーを取り付けるバックプレーン・ベイにバックプレーン・フィルター・パネルが取り付けられている場合は、そのバックプレーン・フィルター・パネルを取り外します。
- ステップ 6. バックプレーン・アセンブリーを、アセンブリーを取り付けるバックプレーン・ベイに位置合わせします。

- ステップ 7. ドライブ・バックプレーン・アセンブリーを、カチッと音がして所定の位置に収まるまでバックプレーン・ベイにスライドさせます。
- ステップ 8. ドライブ・バックプレーン・アセンブリーの電源コネクタに電源ケーブルを接続します (電源ケーブルの一方の端はストレージ・ブックの背面に接続されます)。
注：ケーブルが正しく接続されないと、サーバーの電源オン時に、バックプレーン内のすべてのドライブの LED が点灯して、構成エラーを示します。
- ステップ 9. SAS/SATA 信号ケーブルをドライブ・バックプレーンとアダプターに接続します。

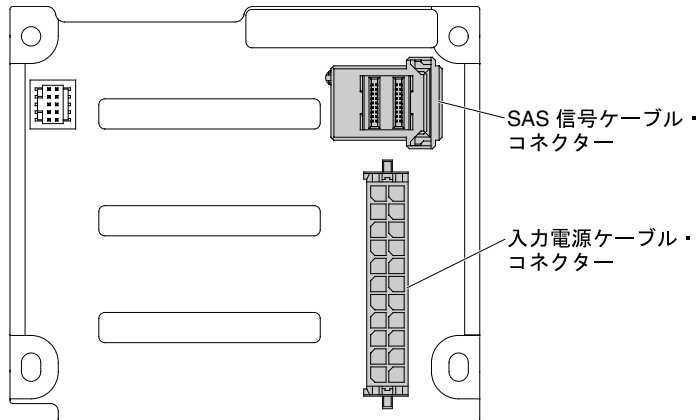
次の図は、4x2.5 型ドライブ・バックプレーンを示しています。

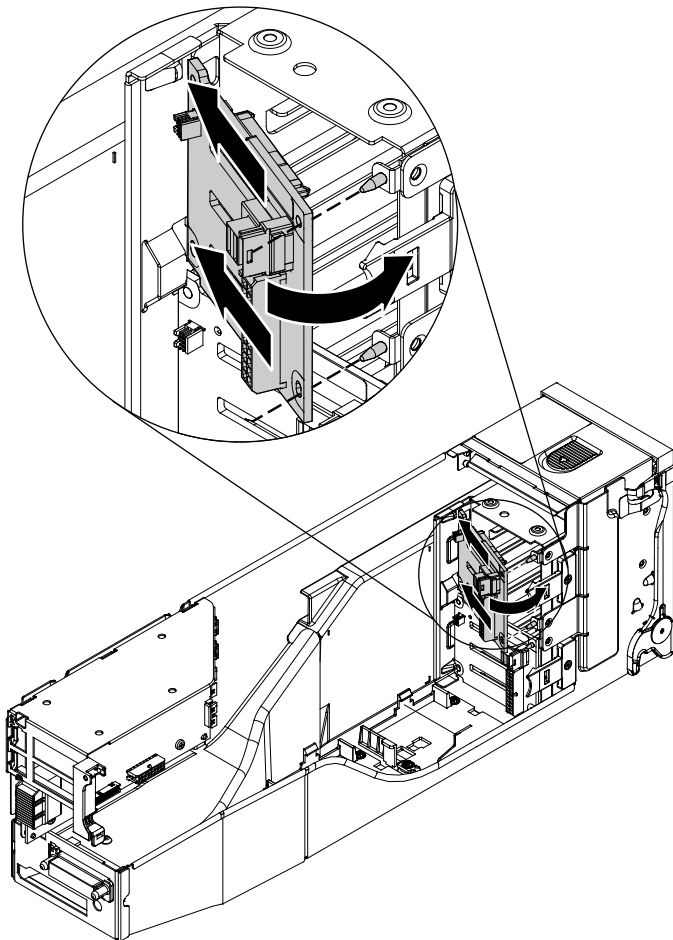
- ステップ 1. 作業を開始する前に、v ページの「安全について」、および 48 ページの「取り付け作業上の注意事項」をお読みください。
- ステップ 2. サーバーの電源をオフにし (45 ページの「サーバーの電源をオフにする」を参照)、接続されたすべての周辺機器の電源をオフにします。すべての電源コードを外してから、すべての外部ケーブルをサーバーから外します。
- ステップ 3. サーバーからストレージ・ブックを取り外します (281 ページの「ストレージ・ブックの取り外し」を参照)。
- ステップ 4. バックプレーンを取り付けるバックプレーン・ベイにバックプレーン・フィラー・パネルが取り付けられている場合は、そのバックプレーン・フィラー・パネルを取り外します。
- ステップ 5. バックプレーンのタブをバックプレーン・ケージの左側にあるスロットに挿入し、ドライブ・バックプレーン・アセンブリを前方に回転させて、バックプレーンを保持ラッチの所定の位置にロックします。

- ステップ 6. 電源ケーブルをドライブ・バックプレーンの電源コネクタに接続します。

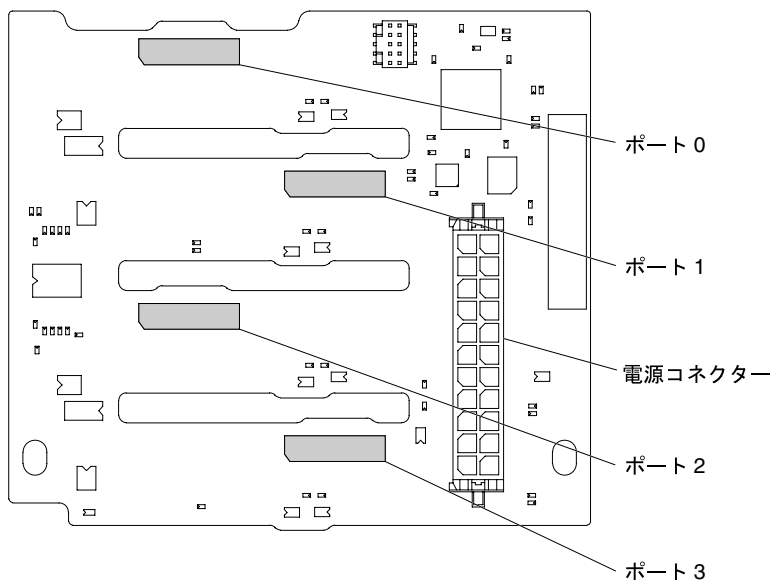
次の図は、4x2.5 型 NVMe PCIe Gen3 ソリッド・ステート・ドライブ・バックプレーンを示しています。

- 4x2.5 型 NVMe PCIe Gen3 ソリッド・ステート・ドライブ・バックプレーンは、最大 4 個の 2.5 型 NVMe PCIe ソリッド・ステート・ドライブをサポート可能です。
- 1 つの 4x2.5 型 NVMe PCIe Gen3 ソリッド・ステート・ドライブ・バックプレーンを取り付け可能です。
- 4x2.5 型 NVMe PCIe Gen3 ソリッド・ステート・ドライブ・バックプレーンは、上部バックプレーン・ベイのみに取り付けます。
- 追加の SAS/SATA バックプレーンを下部バックプレーン・ベイに取り付けることができます。
- IMM2 が割り当てるドライブ ID は、サーバーの前面ベゼルに示された ID に一致します。
- オペレーティング・システムと uEFI は、4x2.5 型 NVMe PCIe Gen3 ソリッド・ステート・ドライブ・バックプレーンに取り付けられたハードディスク・ドライブを PCI デバイスとして報告します。

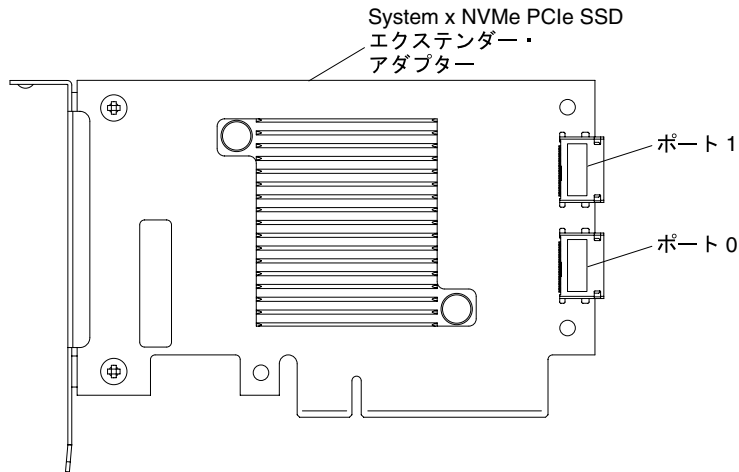
バックプレーン PCIe 信号ケーブルは、NVMe PCIe Gen3 ソリッド・ステート・ドライブ・エクステンダー・アダプターに接続します。次の図は、アダプターのコネクタを示しています。

- 各 NVMe PCIe Gen3 ソリッド・ステート・ドライブ・エクステンダー・アダプターは、2つの NVMe ソリッド・ステート・ドライブをサポートします。
- 4つの PCIe ドライブをサポートするには、2つの NVMe PCIe Gen3 ソリッド・ステート・ドライブ・エクステンダー・アダプターを取り付ける必要があります。
- 次の表は、NVMe PCIe Gen3 ソリッド・ステート・ドライブ・バックプレーンを NVMe PCIe Gen3 ソリッド・ステート・ドライブ・エクステンダー・アダプターに接続するための配線と取り付け方法を示しています。

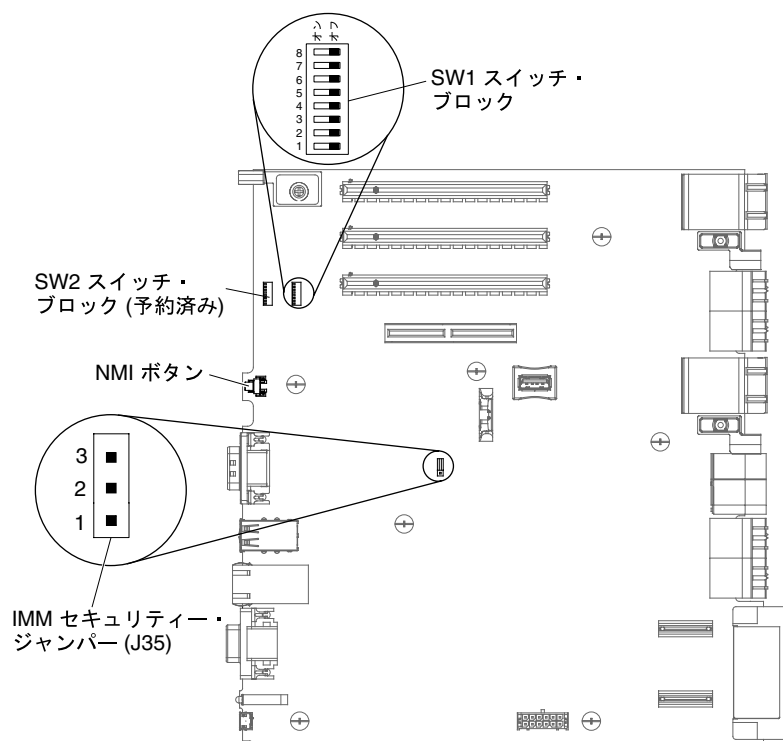
- 管理者パスワードが設定されている場合は、パスワード・プロンプトで管理者パスワードを入力します。Setup Utility を開始して、始動パスワードをリセットします。
- サーバーからバッテリーを取り外し、30 秒待ってから、再度取り付けます。
- SW1 スイッチ・ブロックの始動パスワード・スイッチの位置を 1 に変更して、始動パスワード検査をバイパスします。

スイッチ・ブロック SW1 上のすべてのスイッチのデフォルトは、「オフ」です。

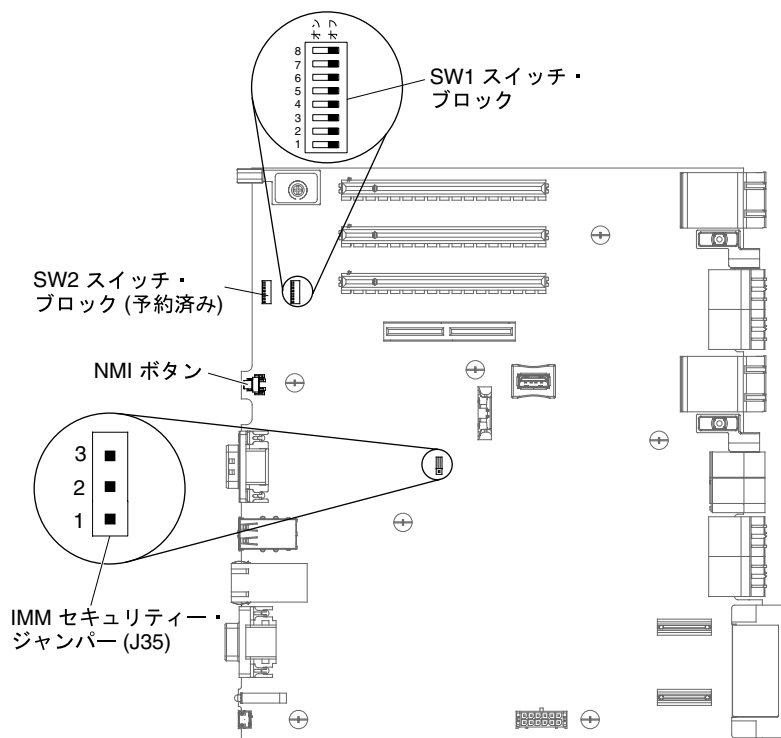
サーバーにバックアップ・コピーから始動することを強制するには、サーバーの電源をオフにし、SW1 スイッチ・ブロックのスイッチ 7 の位置を ON に変更します。サーバー上のジャンパー、スイッチ、およびボタンの詳細については、[42 ページの「標準 I/O ブック・ボード上のジャンパー、スイッチ、およびボタン」](#)を参照してください。次の図は、SW1 スイッチ・ブロックの位置を示しています。

サーバー・ファームウェアのプライマリー・コピーがリストアされるまでは、バックアップ・コピーを使用してください。プライマリー・コピーがリストアされたら、サーバーの電源をオフにし、スイッチ7の位置をOFF (デフォルト) に戻します。

サーバーのフラッシュ・メモリーは、プライマリー・バンクとバックアップ・バンクから構成されます。UEFI ファームウェアのブート可能イメージを、バックアップ・バンクに維持しておく必要があります。1 次バンク内のサーバー・ファームウェアが破損した場合、SW1 スイッチ・ブロックのスイッチ 7 の位置を手動で ON に変更することができます (詳細については、[139 ページの「サーバー・ファーム](#)

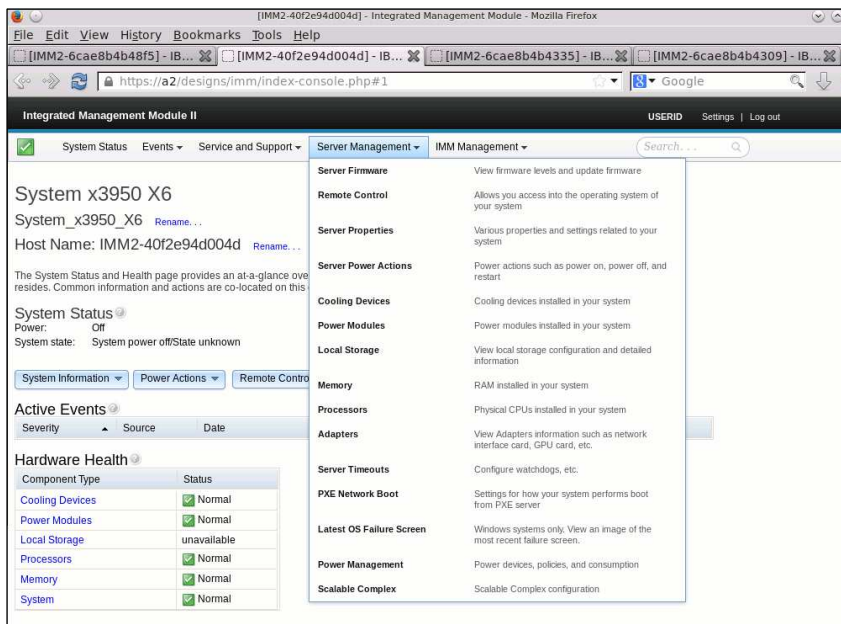
次の図は、IMM2 Web ユーザー・インターフェースのホーム・ページの「Server Management」タブの下にあるオプションを示しています。

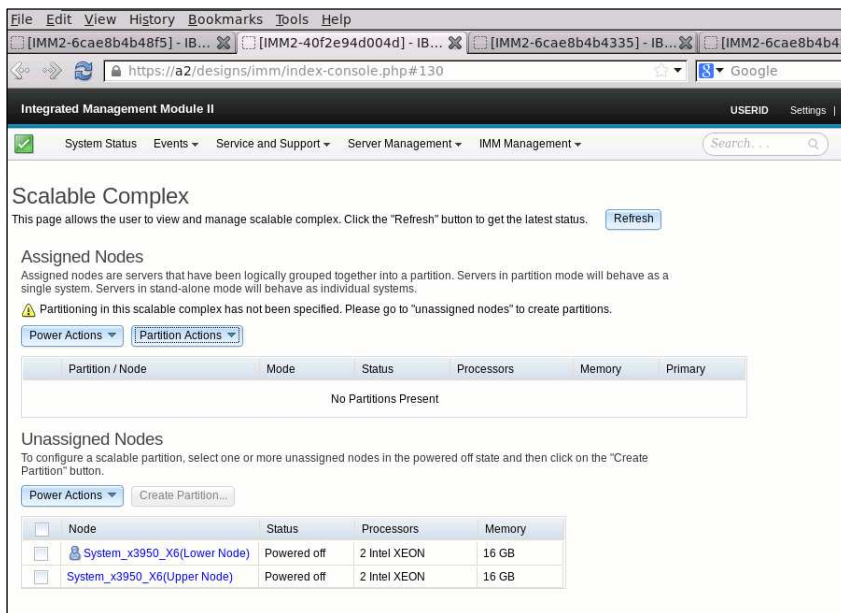
「Scalable Complex」 オプションを選択すると、次の図のような「Scalable Complex」ページが表示されます。

「Scalable Complex」 ホーム・ページには、利用可能なすべてのノードの使用可能な状態が表示されます。

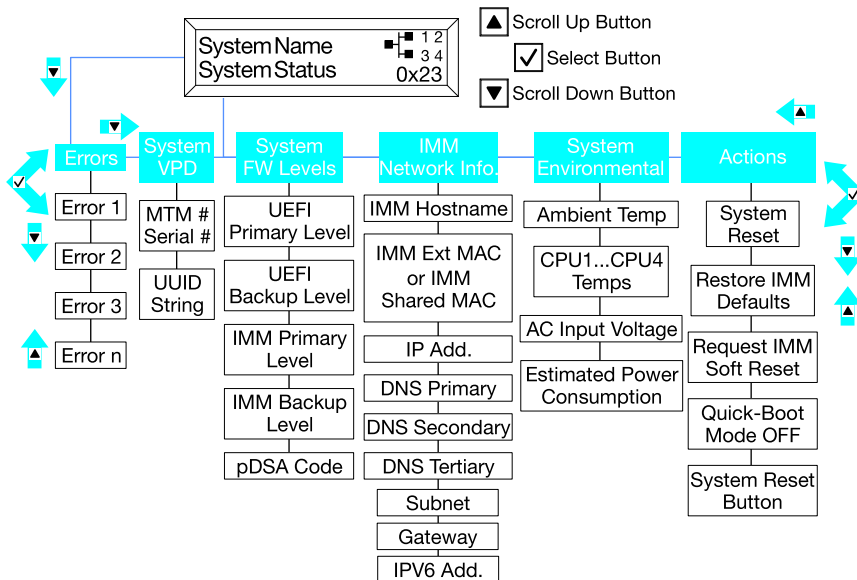
Light path 診断 LED に加えて、サーバーの LCD システム情報表示パネルも、システムによって報告されたエラーの現在のリストなどの情報を表示します。次の図は、LCD 表示パネルを示しています。LCD 表示パネルの詳細については、[30 ページの「LCD システム情報表示パネル」](#)を参照してください。

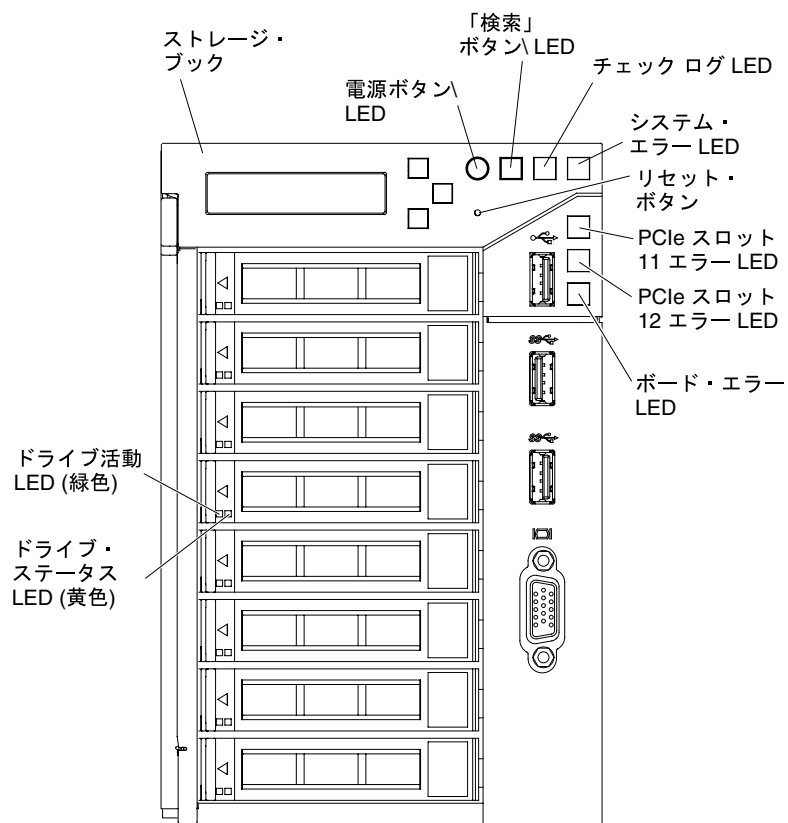
次の図は、ストレージ・ブックのLEDの位置を示しています。

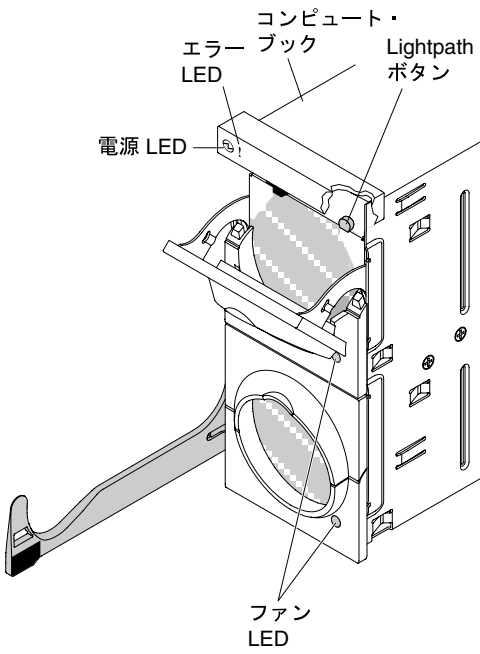
コンピュータ・ブック LED

次の図は、コンピュータ・ブックのLEDの位置を示しています。

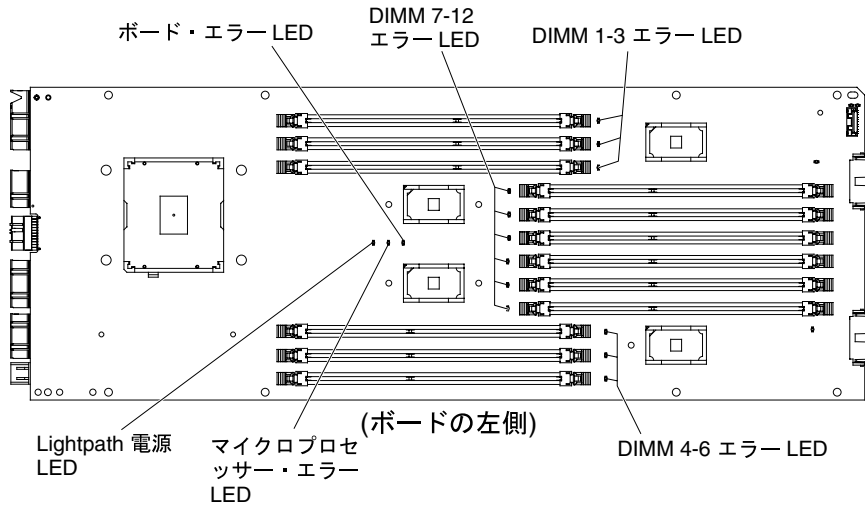
次の図は、コンピュート・ブック・ボードのマイクロプロセッサがある側の DIMM およびマイクロプロセッサ LED の位置を示しています。

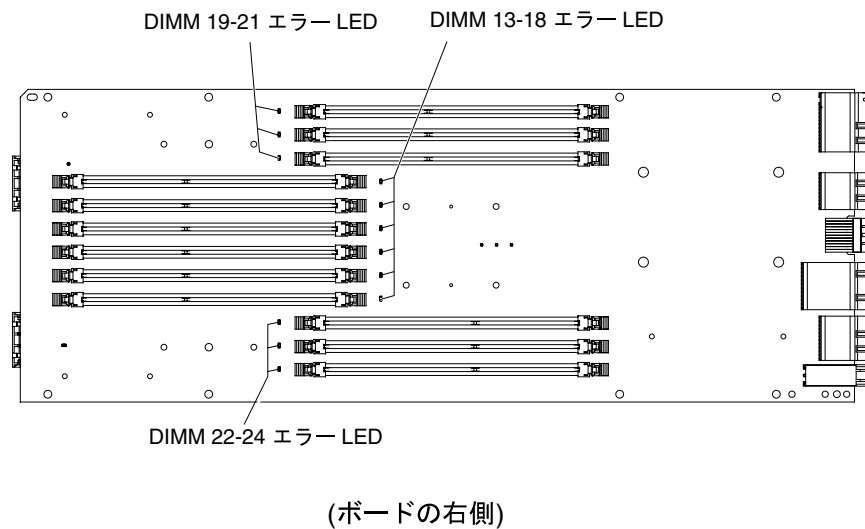
次の図は、コンピュート・ブック・ボードのマイクロプロセッサがない側の DIMM LED の位置を示しています。

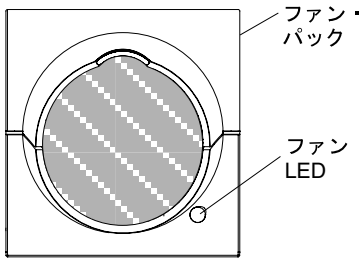
ファン LED

次の図は、ファン LED の位置を示しています。

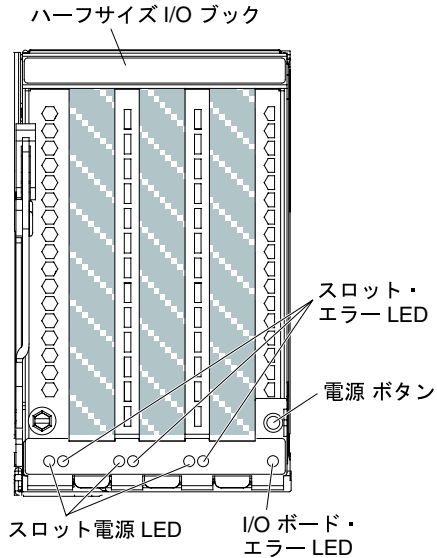
ハーフサイズ I/O ブック LED

次の図は、ハーフサイズ I/O ブック LED の位置を示しています。

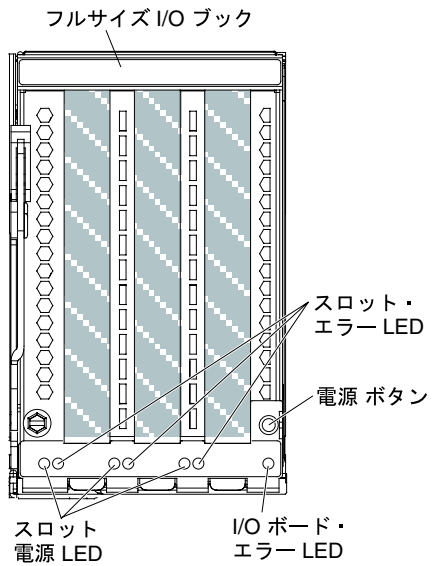
フルサイズ I/O ブック LED

次の図は、フルサイズ I/O ブック LED の位置を示しています。

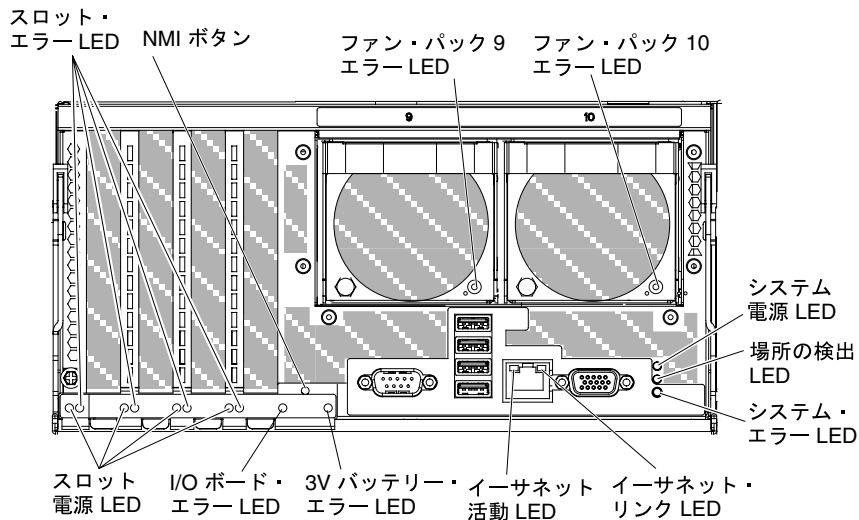
標準 I/O ブック LED

次の図は、標準 I/O ブックの LED の位置を示しています。

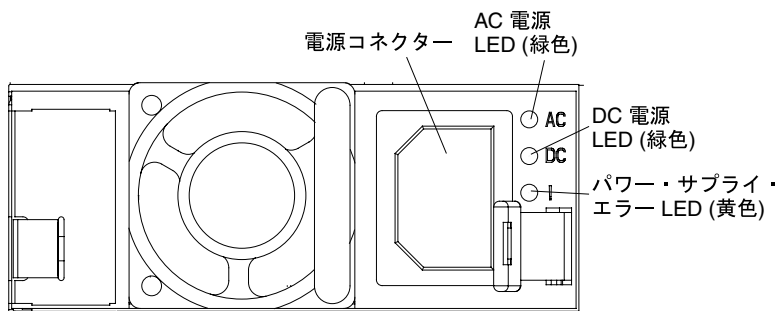
次の図は、電源 LED の位置を示しています。

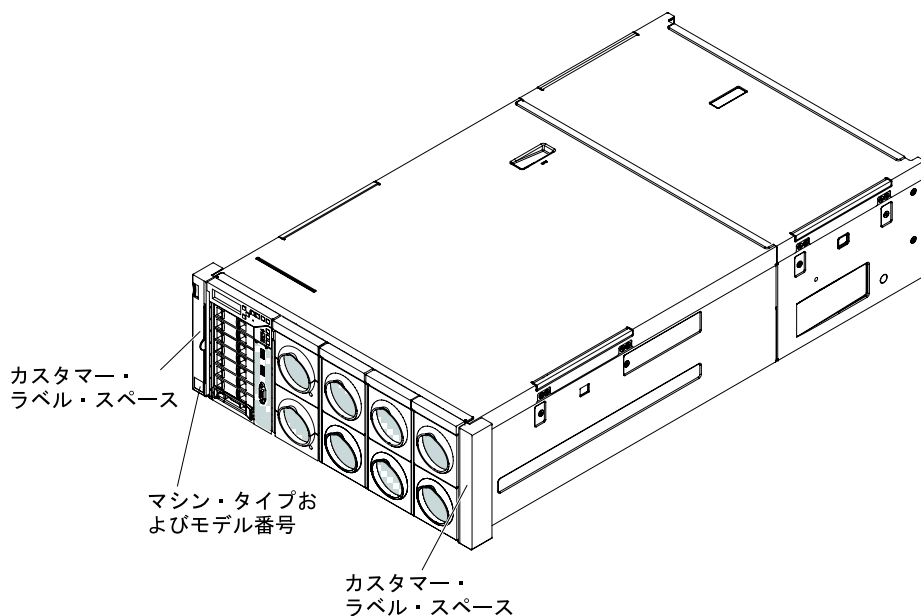
モデル番号とマシン・タイプは、次の図で示されるように、サーバー前面にある ID ラベル上で見つけることができます。

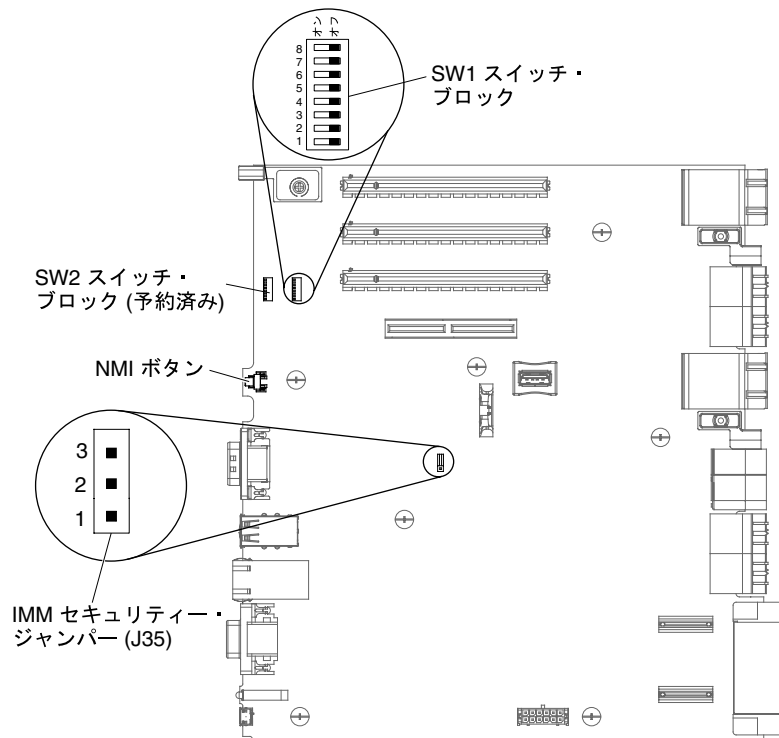
ステップ 2. 標準 I/O ブックで SW1 スイッチ・ブロックを見つけます。

ステップ 3. SW1 スイッチ・ブロックのスイッチ 7 の位置を ON に変更して、UEFI リカバリー・モードを有効にします。

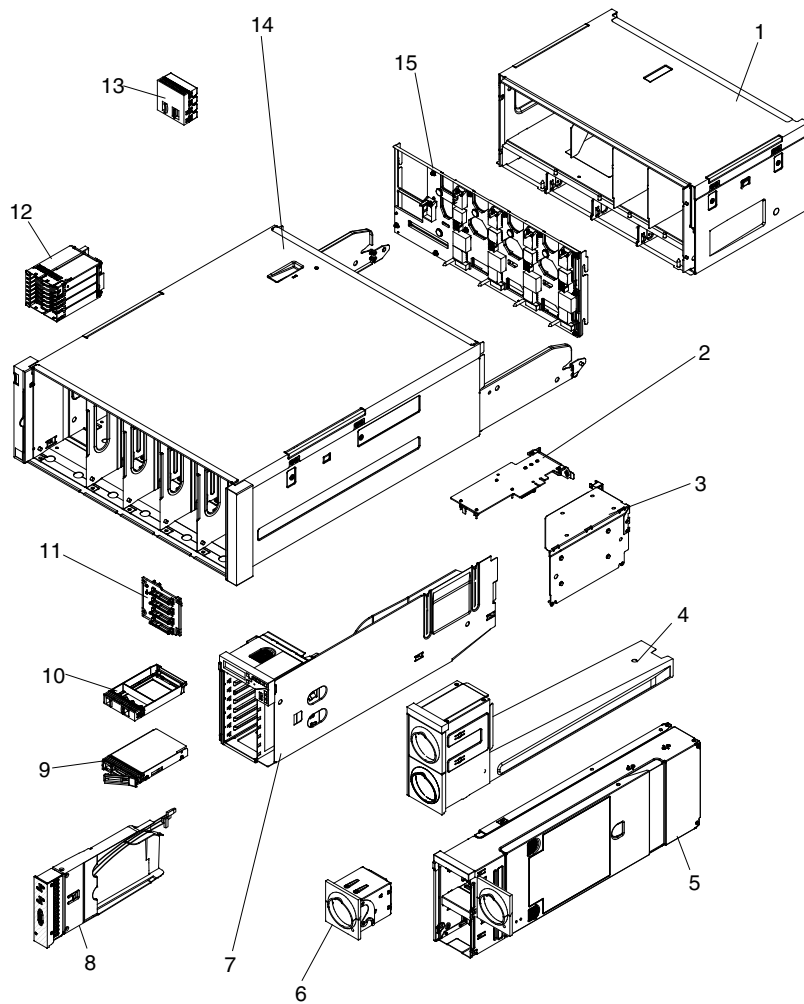
次の図は、サーバーの前面にあるコンポーネントを示しています。

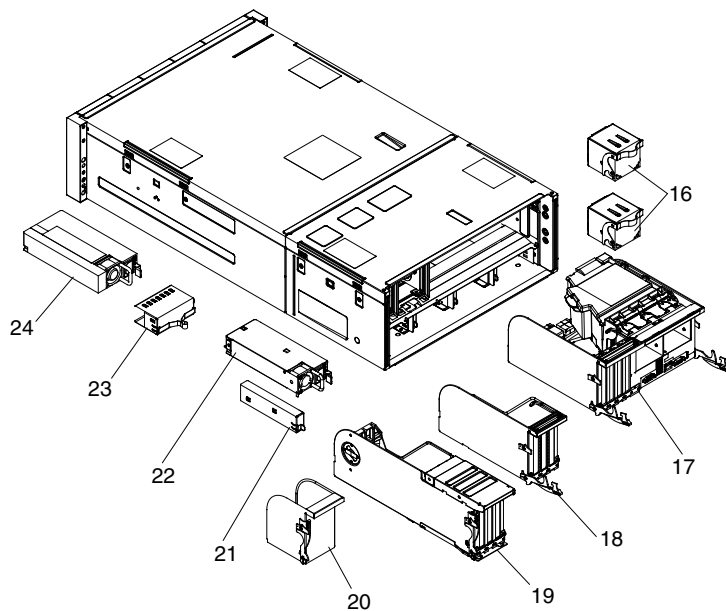
次の図は、サーバーの背面にあるコンポーネントを示しています。

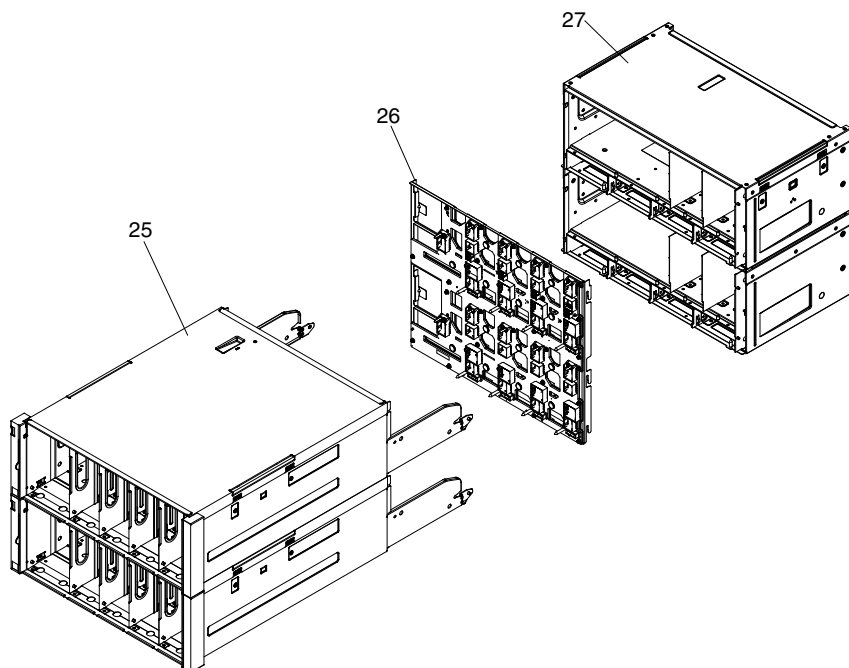
次の図は、8 ソケットのシャーシ、ミッドプレーン、およびシャトルを示しています。

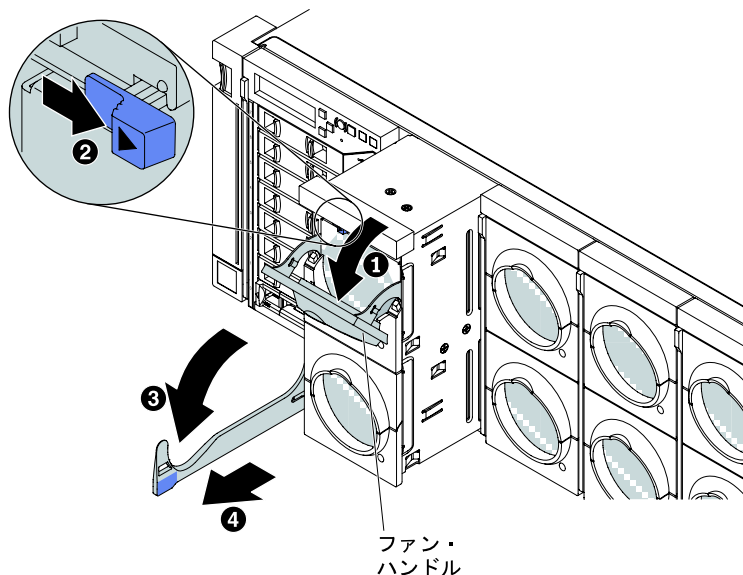
- ステップ 1. 作業を開始する前に、[v ページの「安全について」](#)、および [48 ページの「取り付け作業上の注意事項」](#) をお読みください。
- ステップ 2. サーバーの電源をオフにし ([45 ページの「サーバーの電源をオフにする」](#) を参照)、接続されたすべての周辺機器の電源をオフにします。すべての電源コードを取り外します。それから、デバイスを交換するための必要に応じて、すべての外部ケーブルを取り外します。
- ステップ 3. サーバーからコンピュータ・ブックを取り外します。上部のファン・パック・ハンドルを下に引いて、青いリリース・ラッチ (ファン・ハンドルの背後にある) を右にスライドさせて、コンピュータ・ブックのカム・ハンドルを解放します。

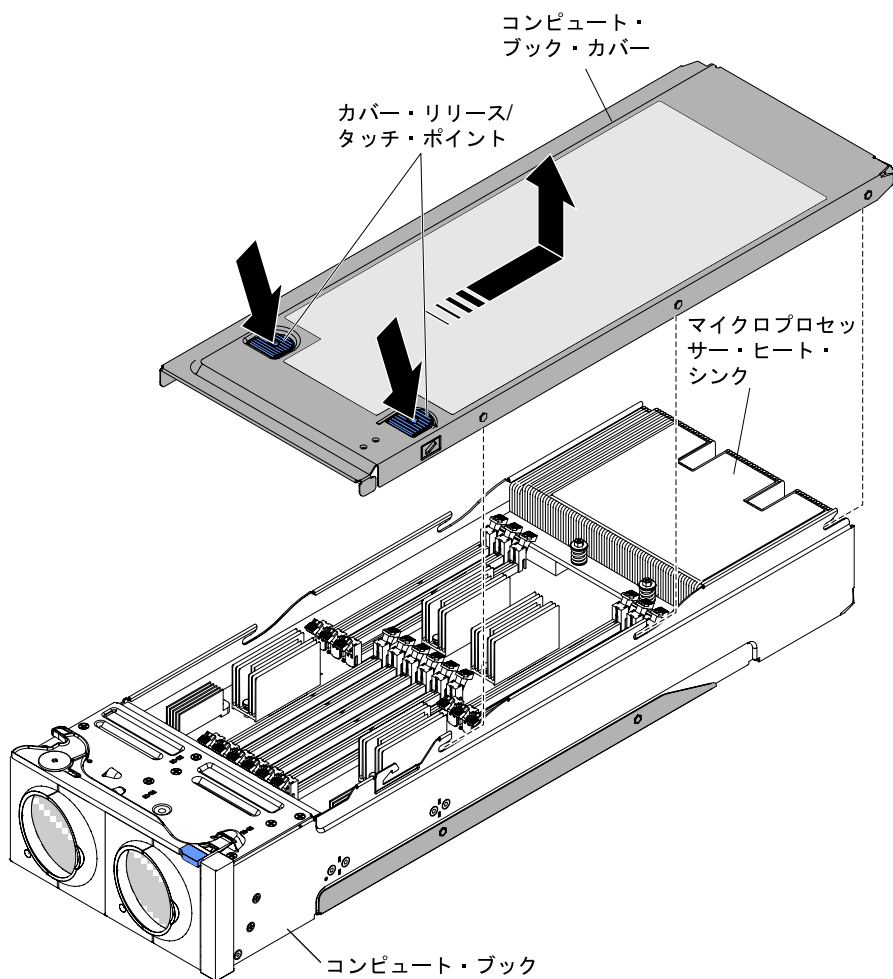
ステップ5. コンピュート・ブックを横に寝かせて、両方の青いタッチ・ポイントを押し、コンピューター・ブックの背面方向にカバーをスライドさせます。

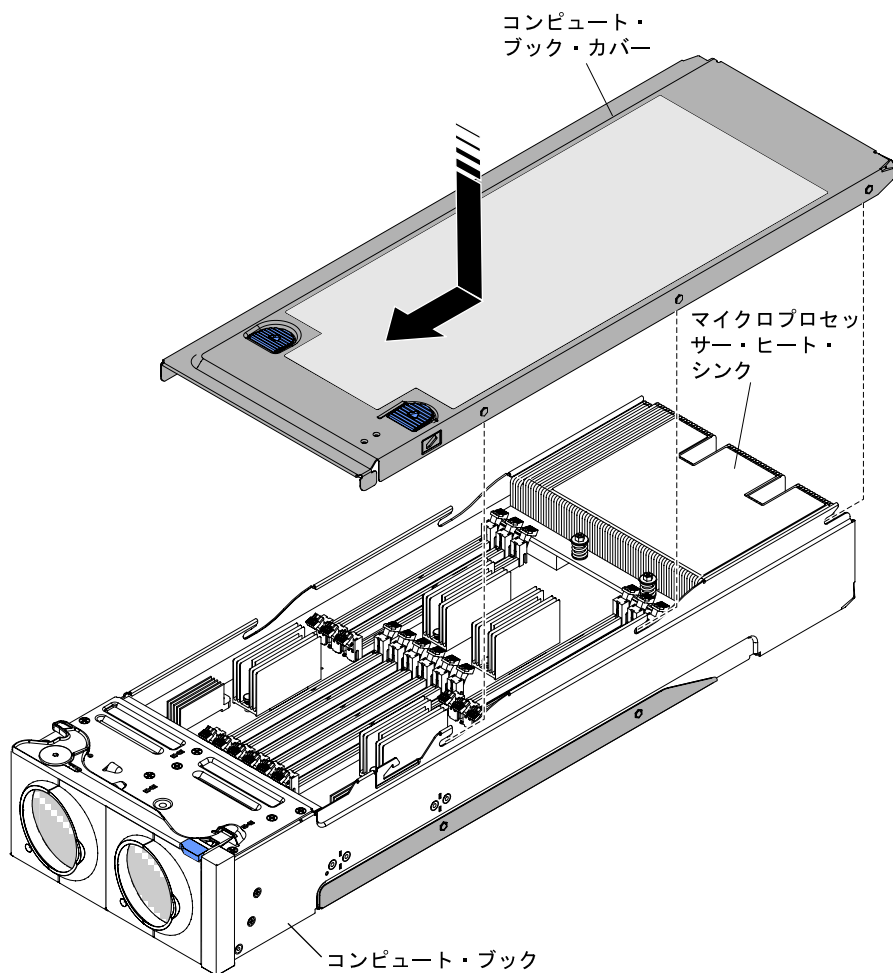
ステップ1. コンピューター・ブックの背面にあるカバーを位置合わせして、固定されるまでコンピューター・ブックの前面方向にスライドさせます。

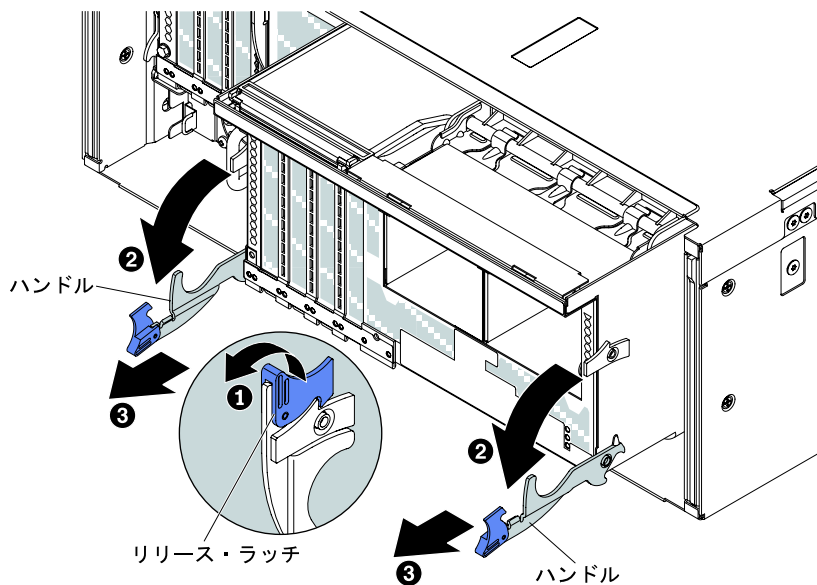
1. 作業を開始する前に、v ページの「安全について」、および 48 ページの「取り付け作業上の注意事項」をお読みください。
2. サーバーの電源をオフにし (45 ページの「サーバーの電源をオフにする」を参照)、接続されたすべての周辺機器の電源をオフにします。すべての電源コードを取り外します。それから、デバイスを交換するための必要に応じて、すべての外部ケーブルを取り外します。
3. アダプターから外部ケーブルを切り離します。
4. ハンドルのリリース・ラッチを手前に回転させてから、標準 I/O ブックのハンドルを止まるまで下に回転させて、ミッドプレーンからモジュールを解放します。

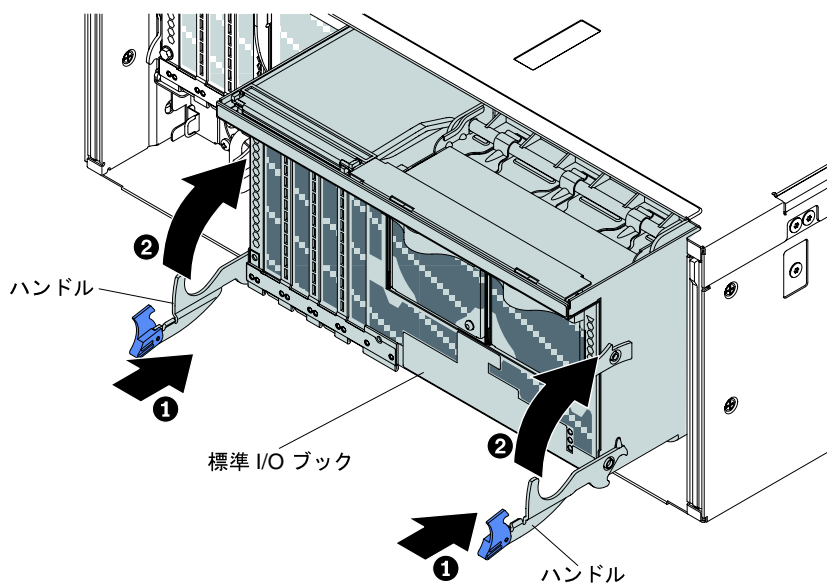
1. 新しいモジュールが入っている帯電防止パッケージを、サーバーの外側の塗装されていない面に接触させます。次に、標準 I/O ブックを持って、パッケージから取り出します。
2. フラッシュ電源モジュールを取り付けます (275 ページの「標準 I/O ブックへの RAID アダプター・フラッシュ電源モジュールの交換」を参照)。
3. USB 組み込みハイパーバイザー・フラッシュ・デバイスを取り付けます (262 ページの「USB 組み込みハイパーバイザー・フラッシュ・デバイスの交換」を参照)。
4. アダプターを取り付けます (246 ページの「アダプターの交換」を参照)。
5. アダプターにケーブルを配線します。
6. アダプター保持レバーを閉じます。
7. ファンを取り付けます (268 ページの「ホット・スワップ・ファン・アセンブリーの交換」を参照)。
8. 標準 I/O ブックをつかみ、サーバー上のスロットと位置合わせし、スライドさせてシャーシ・シャトルに入れます。

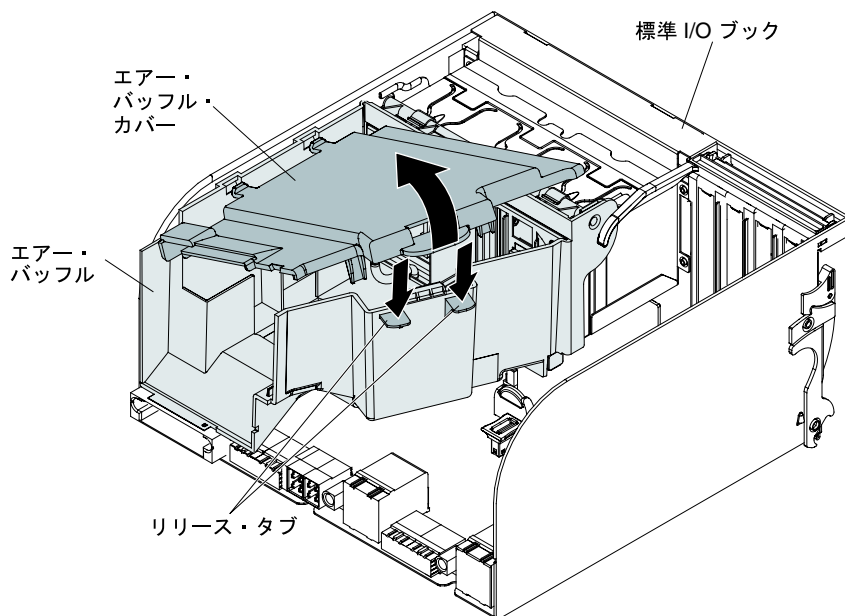
- ステップ 1. 作業を開始する前に、[v ページの「安全について」](#)、および [48 ページの「取り付け作業上の注意事項」](#)をお読みください。
- ステップ 2. サーバーの電源をオフにし ([45 ページの「サーバーの電源をオフにする」](#)を参照)、接続されたすべての周辺機器の電源をオフにします。すべての電源コードを取り外します。それから、デバイスを交換するための必要に応じて、すべての外部ケーブルを取り外します。
- ステップ 3. サーバーから標準 I/O ブックを取り外します ([236 ページの「標準 I/O ブックの取り外し」](#)を参照)。
- ステップ 4. エアー・バッフルのカバーを開きます。エアー・バッフルの本体の下部タブを押し下げながら、エアー・バッフルのトップ・カバー・タブを引き上げます。

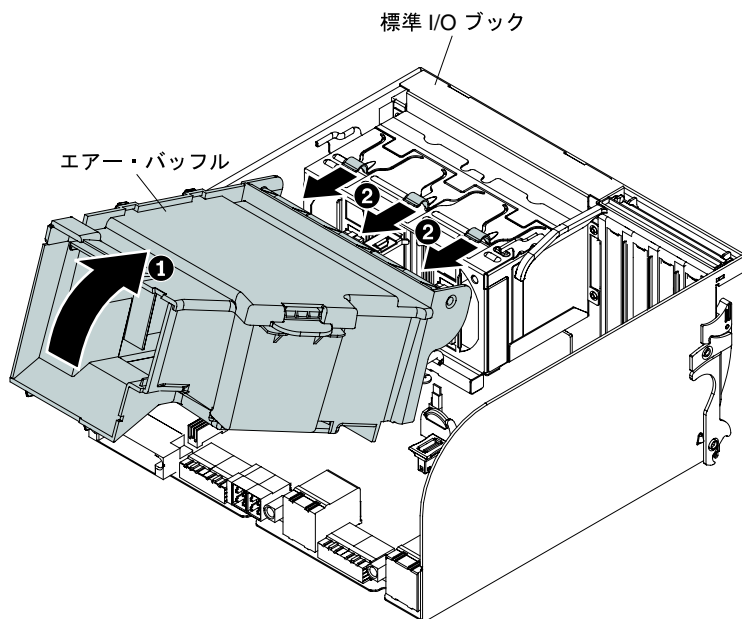
ステップ 6. エアー・バッフルを上回転させてから、エアー・バッフルの両側を外側に押して I/O ブックから外して、脇に置いておきます。

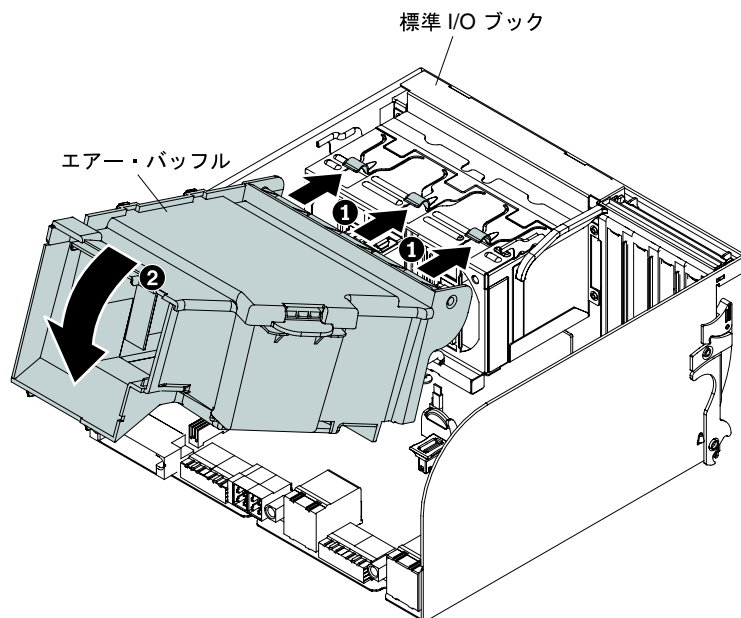
ステップ1. エアー・バッフルのタブを、ファン・ケージの両側にあるタブの下に合わせて、カチッと音がしてファン・ケージに固定されるまでタブを押し込みます。次にエアー・バッフルを下に回転させて標準 I/O ブックの所定の位置に収めます。

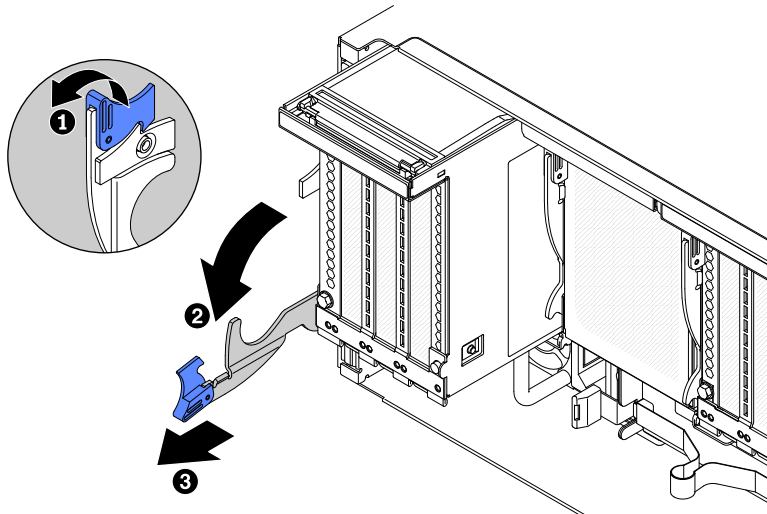
ステップ4. 青いリリース・ラッチを下に押してから、ハンドルを止まるまで下に回転させ、I/O ブックをサーバーから引き出します。
