Lenovo

System x3850 X6/x3950 X6

インストールとサービスのガイド

マシン・タイプ: 6241

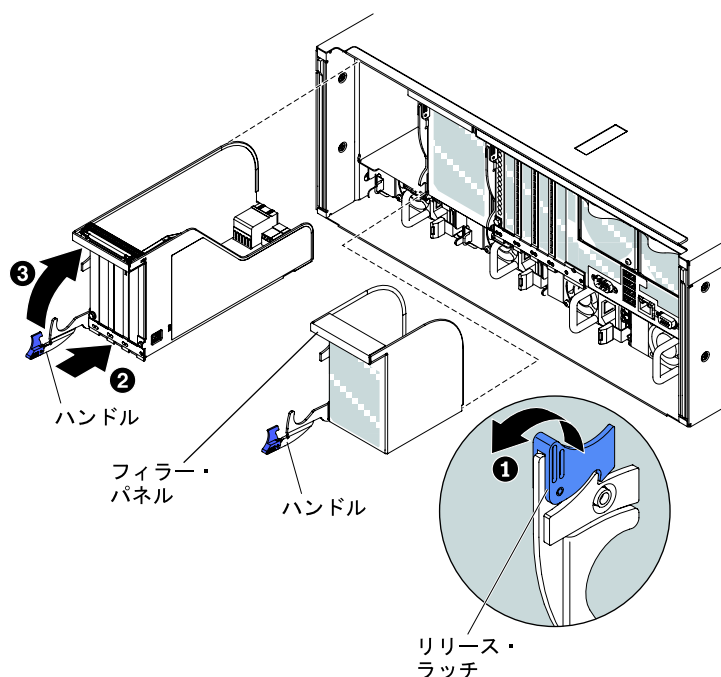
ステップ3. I/O ブックをサーバーの I/O ベイと位置合わせし、スライドさせてサーバーに入れます。

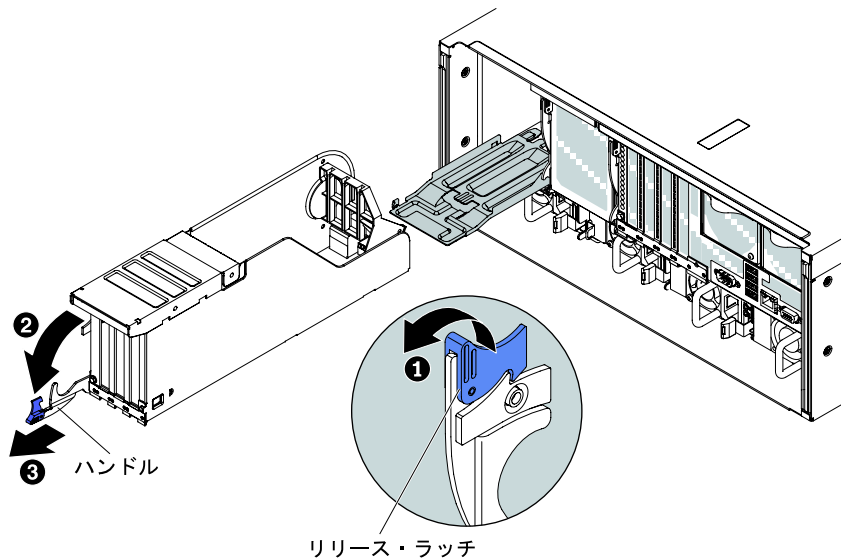
- ステップ1. 作業を開始する前に、[v ページの「安全について」](#)、および [48 ページの「取り付け作業上の注意事項」](#) をお読みください。
- ステップ2. I/O ブックにアダプターが取り付けられていない場合、フルサイズ I/O ブックはホット・スワップ可能です。I/O ブックにアダプターが取り付けられている場合は、I/O ブックをサーバーから取り外す前に、最初に I/O ブックの電源ボタンを押して、3つの PCIe アダプター・スロットをすべて電源オフしておく必要があります。スロットがオフラインになると、スロット LED ライトが消えます。
- ステップ3. アダプターに接続されている外部ケーブルをすべて取り外します。
- ステップ4. 青いリリース・ラッチを下に押してから、ハンドルを止まるまで下に回転させ、I/O ブックをサーバーから引き出します。

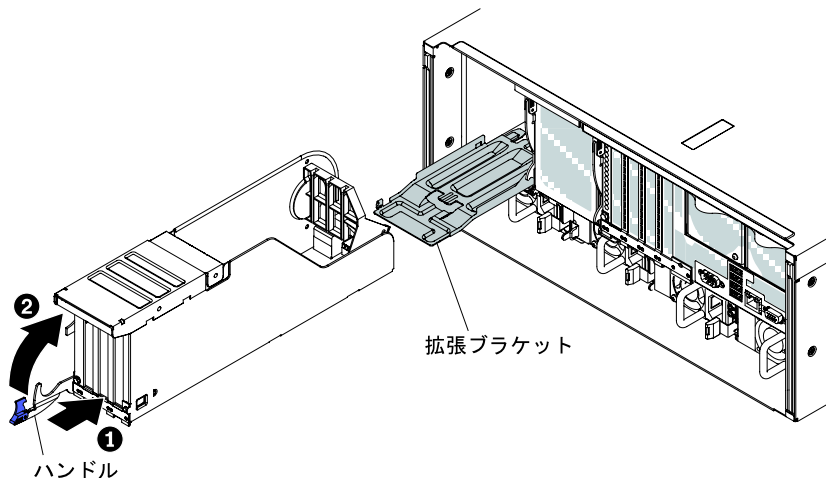
ステップ4. I/O ブックをサーバーの I/O ベイと位置合わせし、スライドさせてサーバーに入れます。

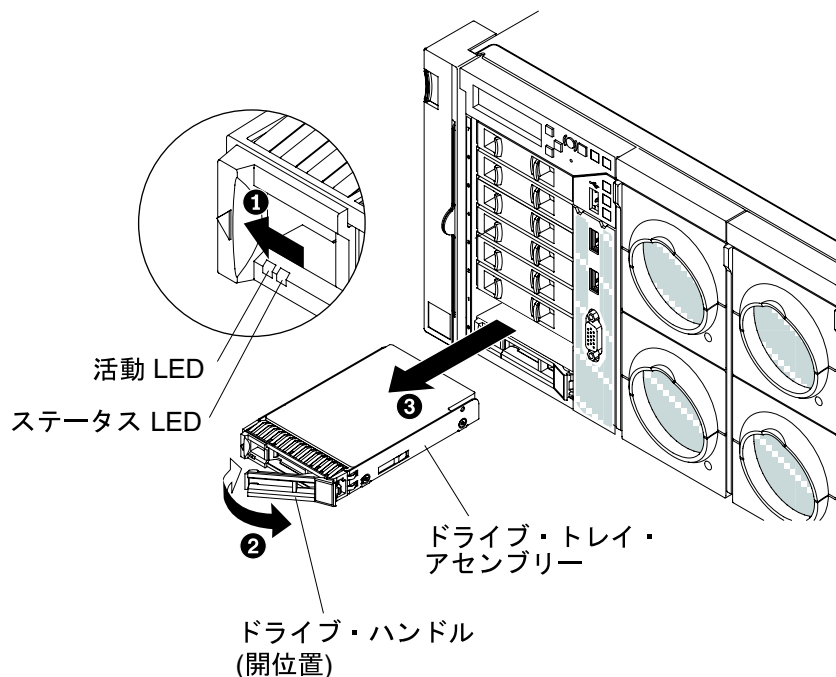
- a. リリース・ラッチ (黒色とオレンジ色) を左方向にスライドさせて、交換したいドライブのドライブ・ハンドルをロック解除します。

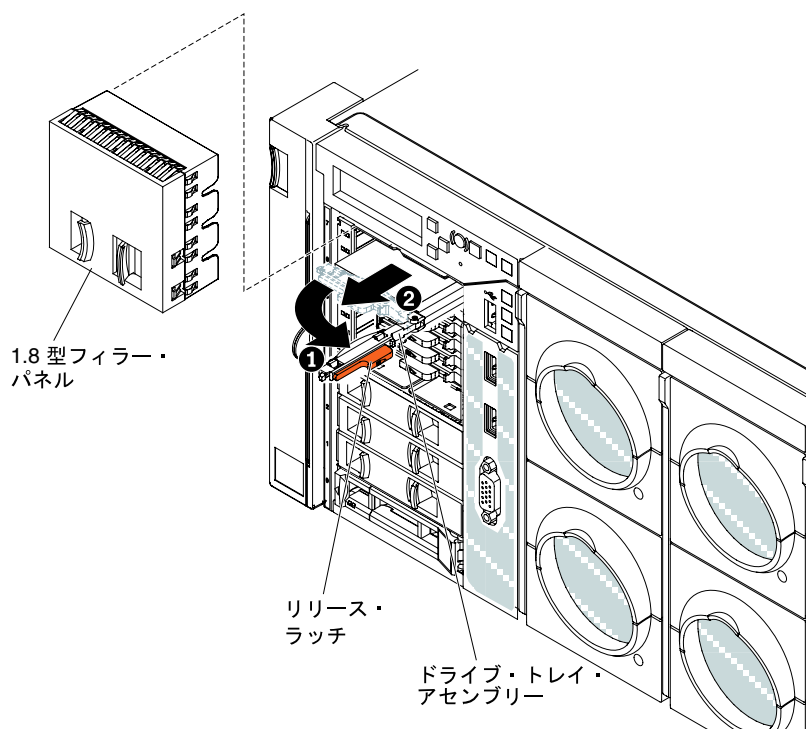
- a. フィラー・パネルを取り外します。
b. 取り外すドライブのドライブ・トレイ・ハンドル上で、黒色とオレンジ色のリリース・ラッチをつかみ、リリース・ラッチを下にスライドさせてドライブ・トレイ・ハンドルのロックを解除します。次に、ドライブ・トレイ・ハンドルを右に回転させてからハンドルを手前に引き、ドライブをスライドさせてベイから取り外します。ドライブを持ち上げてドライブ・トレイから取り出します。

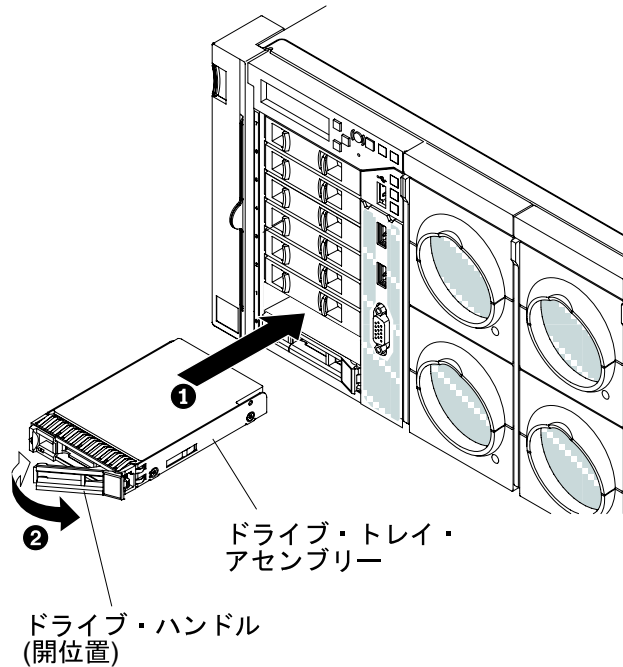
- a. ドライブ・トレイのハンドルが開いた(ロック解除)位置にあることを確認します。
- b. ドライブ・アセンブリーをベイのガイド・レールと位置合わせします。

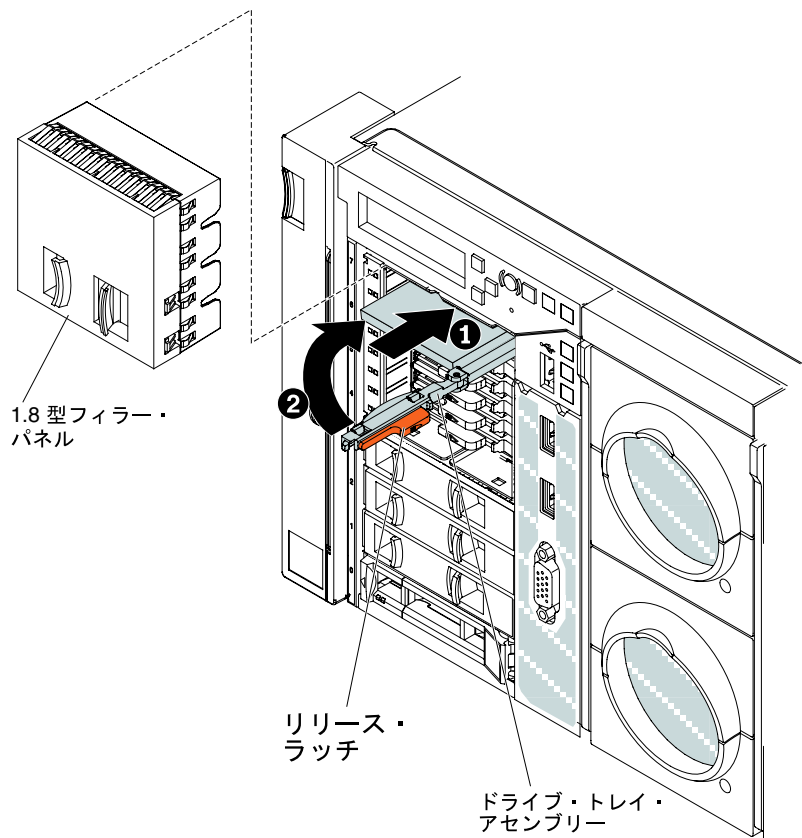
- a. ドライブのラベル側の面が上を向くように、ドライブをドライブ・ベイに挿入します。

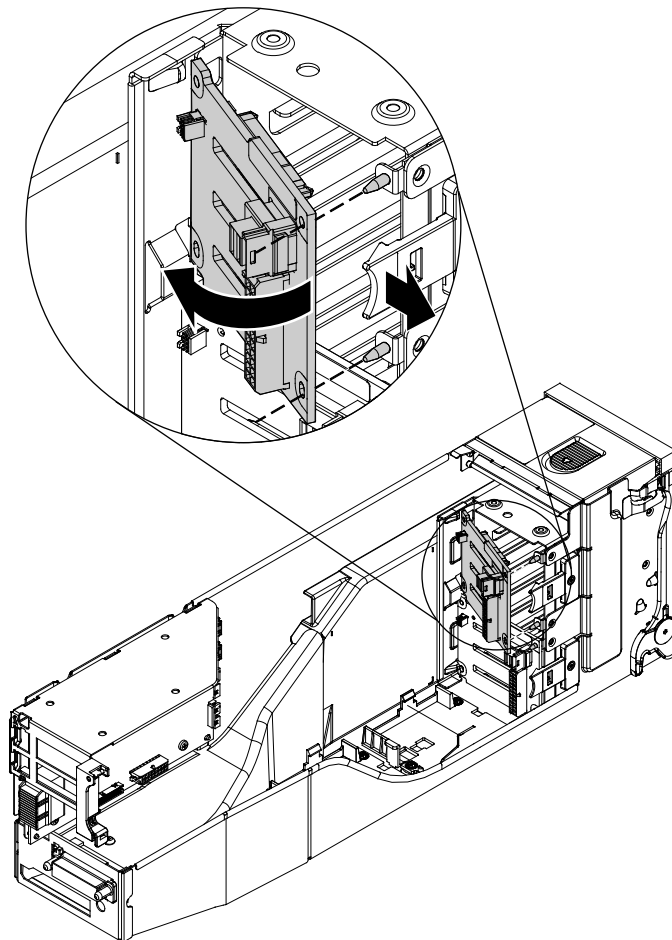
- ステップ2. サーバーの電源をオフにし (45 ページの「サーバーの電源をオフにする」を参照)、接続されたすべての周辺機器の電源をオフにします。すべての電源コードを取り外します。それから、デバイスを交換するための必要に応じて、すべての外部ケーブルを取り外します。
- ステップ3. サーバーからストレージ・ブックを取り外します (281 ページの「ストレージ・ブックの取り外し」を参照)。
- ステップ4. ドライブ・フィラー・パネルを取り外します。
- ステップ5. ドライブをストレージ・ブックから少しだけ引き出して、ドライブ・バックプレーンから取り外します。
- ステップ6. 電源ケーブルをバックプレーンから外します。SAS 信号ケーブルがドライブ・バックプレーンに接続されている場合は、切り離します。
- ステップ7. バックプレーン・ケージの右側にある保持ラッチを外側に持ち上げてから、バックプレーンを左側に回転させ、ケージの-slotから引き抜いてストレージ・ブックから取り外します。

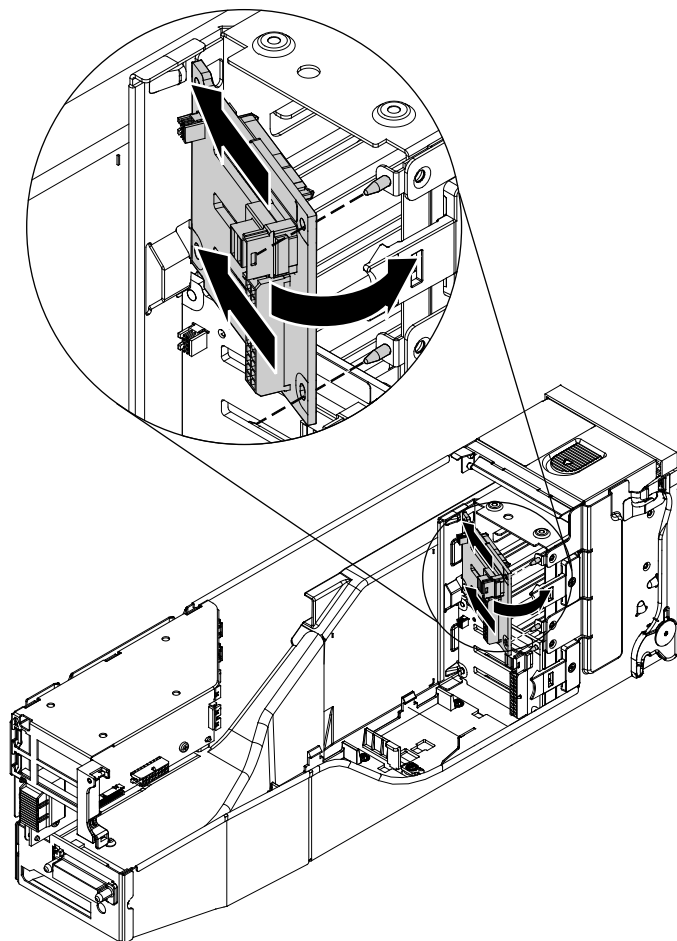
1. ドライブ・バックプレーンの側面にあるタブと、バックプレーン・ケージの左側にあるスロットとを位置合わせします。
2. ドライブ・バックプレーンのタブをバックプレーン・ケージのスロットに挿入し、保持ラッチを引き戻してから、ドライブ・バックプレーンを前方に押し、バックプレーン・ケージの右側にある保持ラッチに入れ、バックプレーンを所定の位置にロックします。

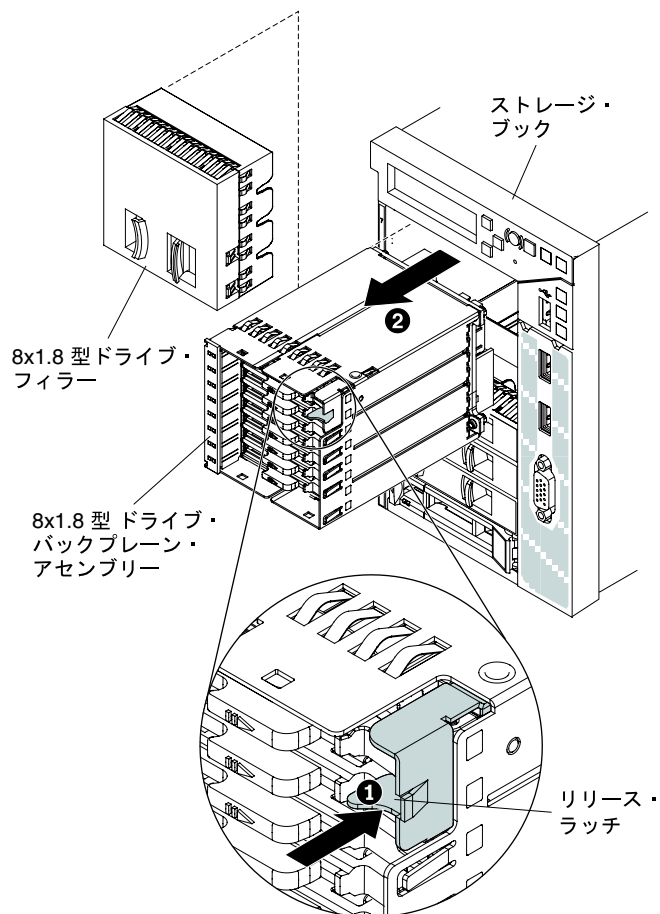
- ステップ 1. 作業を開始する前に、[v ページの「安全について」](#)、および [48 ページの「取り付け作業上の注意事項」](#) をお読みください。
- ステップ 2. サーバーの電源をオフにし ([45 ページの「サーバーの電源をオフにする」](#) を参照)、接続されたすべての周辺機器の電源をオフにします。すべての電源コードを取り外します。それから、デバイスを交換するための必要に応じて、すべての外部ケーブルを取り外します。
- ステップ 3. サーバーからストレージ・ブックを取り外します ([281 ページの「ストレージ・ブックの取り外し」](#) を参照)。
- ステップ 4. ドライブ・フィラー・パネルを取り外します。
- ステップ 5. ドライブ・バックプレーン・アセンブリからドライブを取り外し ([246 ページの「2.5 型および 1.8 型のホット・スワップ・ドライブの取り外し」](#) を参照)、そのドライブを新しいバックプレーン・アセンブリに取り付けます。
- ステップ 6. ケーブルを既存のドライブ・バックプレーンから切り離します。
- ステップ 7. ドライブ・バックプレーンの背面を押しながら、ドライブ・バックプレーン・アセンブリでリリース・ラッチを左に押して、ドライブ・バックプレーン・アセンブリをスライドさせてストレージ・ブックから取り出します。

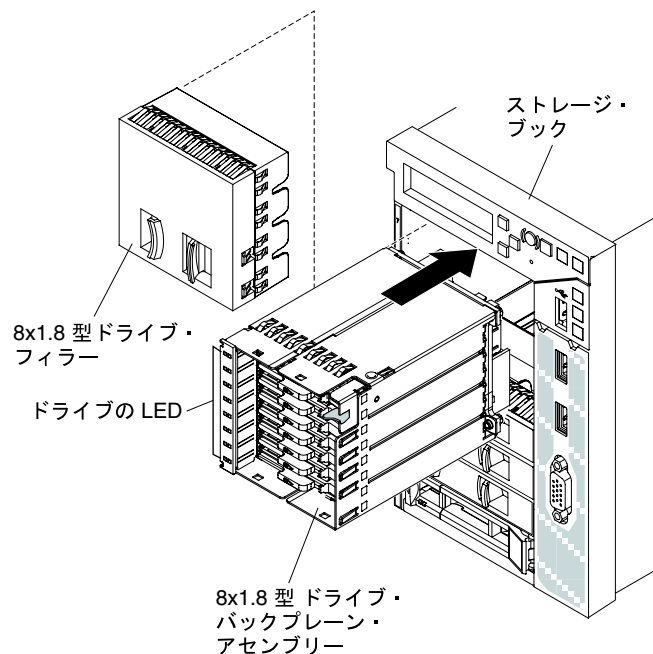
ステップ 1. ドライブ・バックプレーン・アセンブリを、ストレージ・ブックのバックプレーン・スロットと位置合わせします。

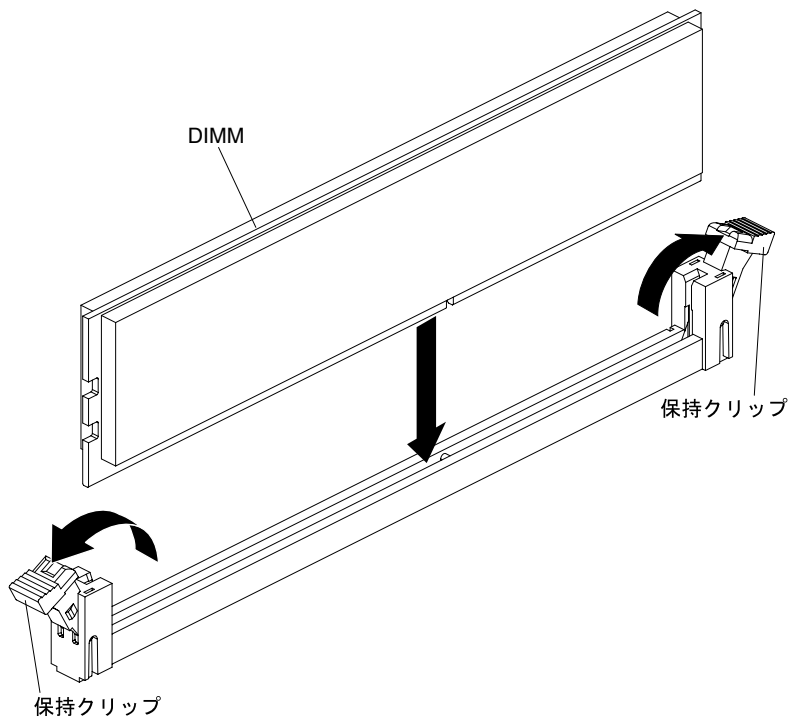
- ステップ 5. 慎重に DIMM コネクターの各端にある保持クリップを開き、DIMM を取り外します。

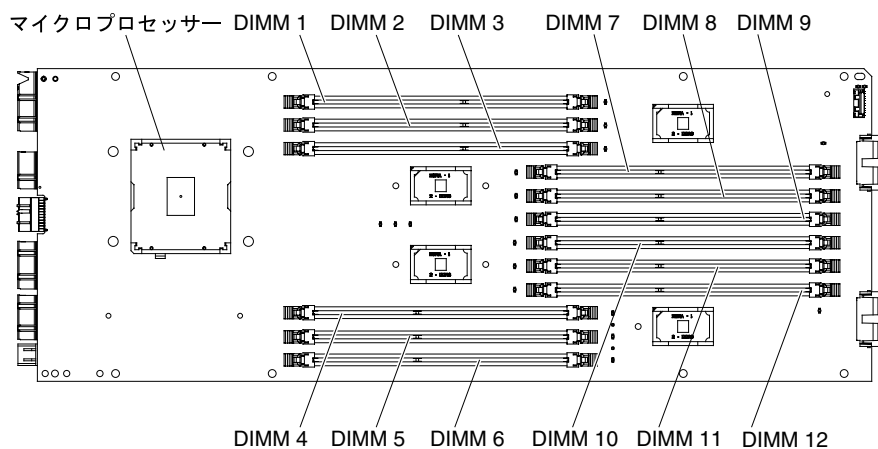
次の図は、コンピュータ・ブック・ボードの左側にある DIMM コネクターの位置を示しています。

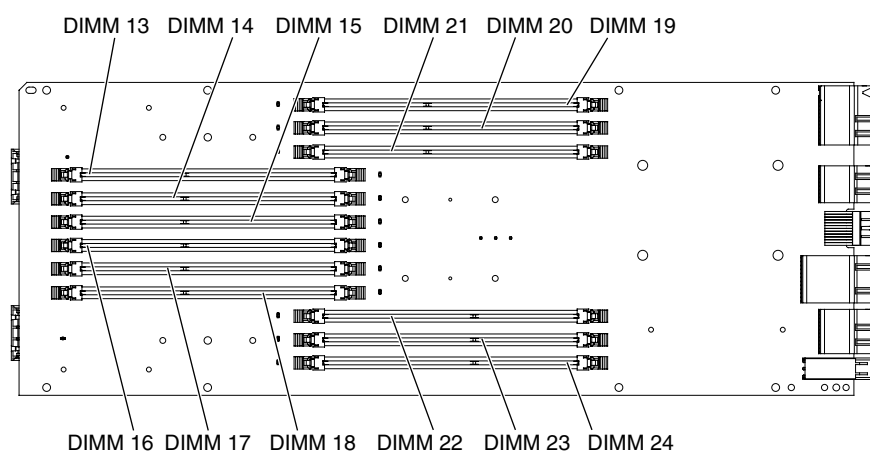
次の図は、コンピュータ・ブック・ボードの右側にある DIMM コネクターの位置を示しています。

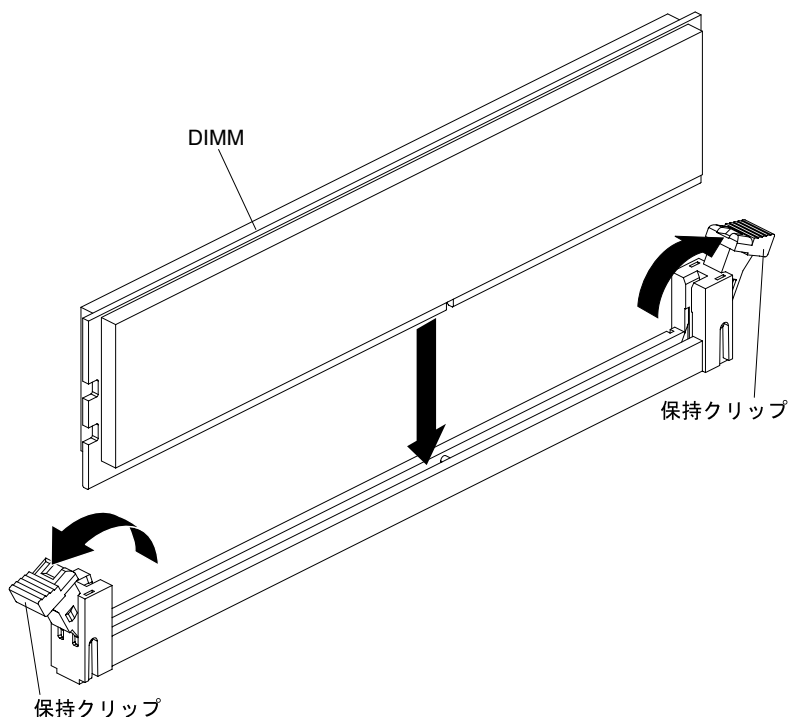
- ステップ 1. DIMM が入っている静電防止パッケージを、サーバーの外側の塗装されていない金属面に接触させます。次に DIMM をパッケージから取り出します。
- ステップ 2. DIMM コネクター両端にある保持クリップを開きます。

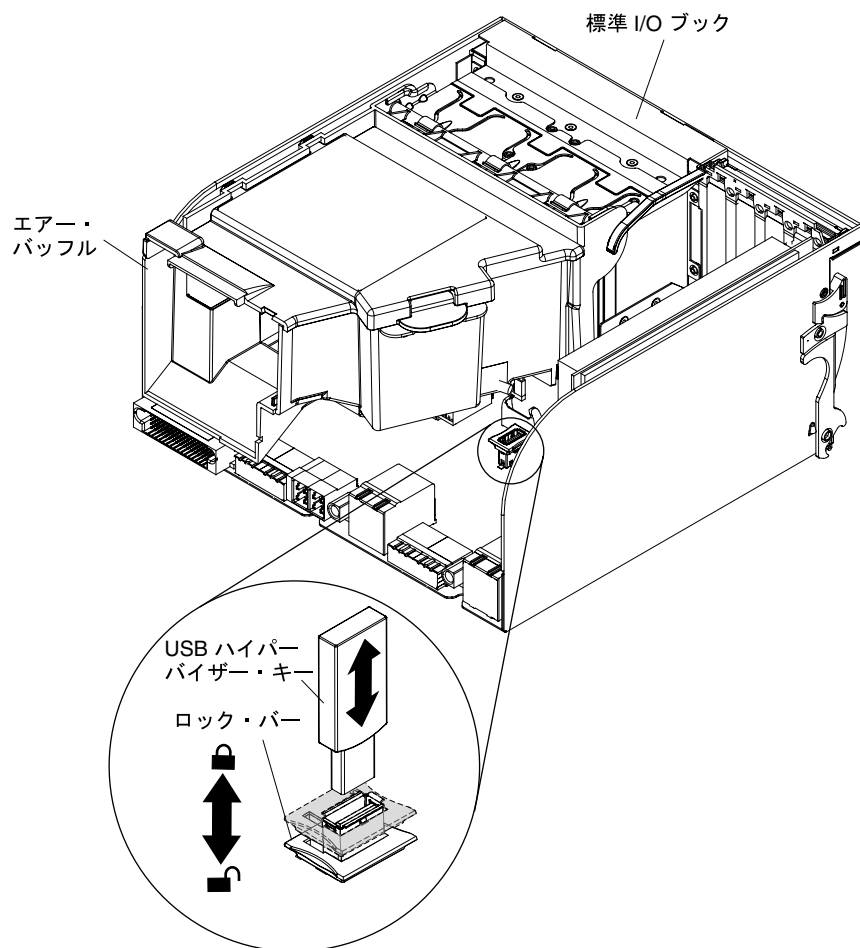
- ステップ 5. USB フラッシュ・デバイス・コネクター上のロック・バーを下方のロック解除位置にスライドさせ、USB フラッシュ・デバイスをコネクターから引き抜きます。

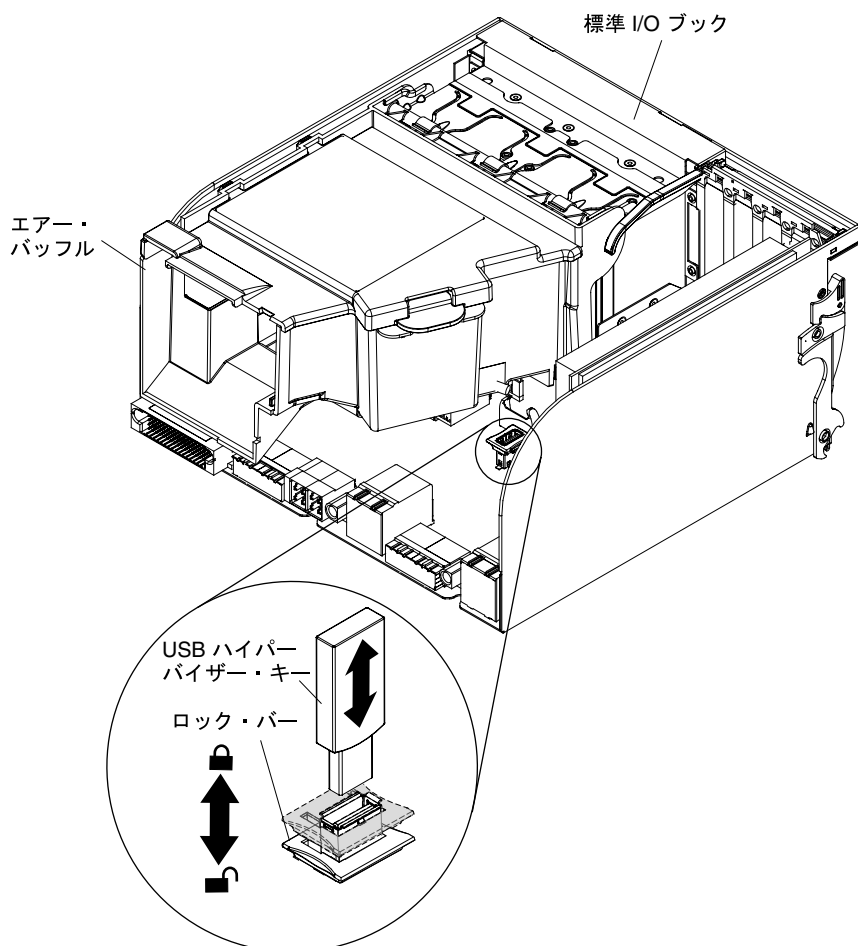
- ステップ 1. USB フラッシュ・デバイスを標準 I/O ブックのボード上のコネクタと位置合わせし、しっかりと装着されるまでコネクタに押し込みます。
- ステップ 2. ロック・バーがしっかりと収まるまで、ロック・バーをロック位置までスライドさせます。エアー・バッフルを以前に回転させて上げていた場合は、エアー・バッフルを回転させて下げます。

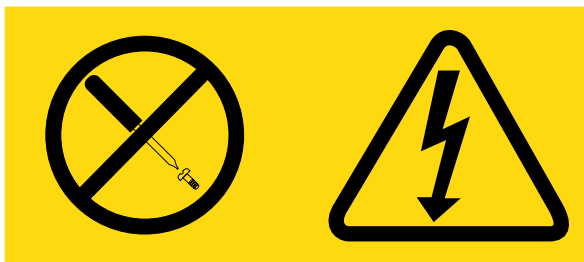
電源または次のラベルが貼られている部分のカバーは決して取り外さないでください。

このラベルが貼られているコンポーネントの内部には、危険な電圧、強い電流が流れています。これらのコンポーネントの内部には、保守が可能な部品はありません。これらの部品に問題があると思われる場合はサービス技術員に連絡してください。

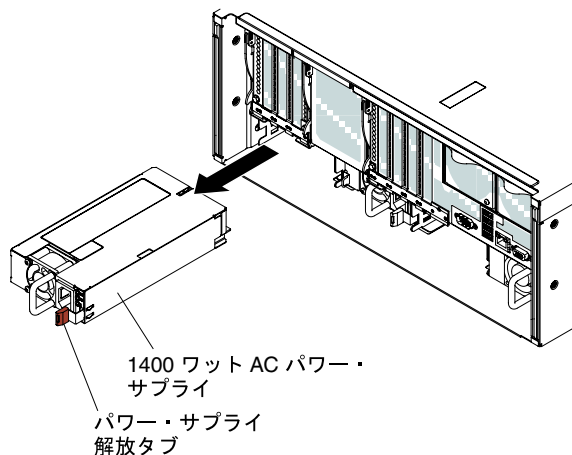
ステップ 2. 1400 ワット・ホット・スワップ電源の取り外し

- a. オレンジ色のリリース・タブを左に向かって押したままにします。ハンドルをつかんで電源をサーバーから引き出します。

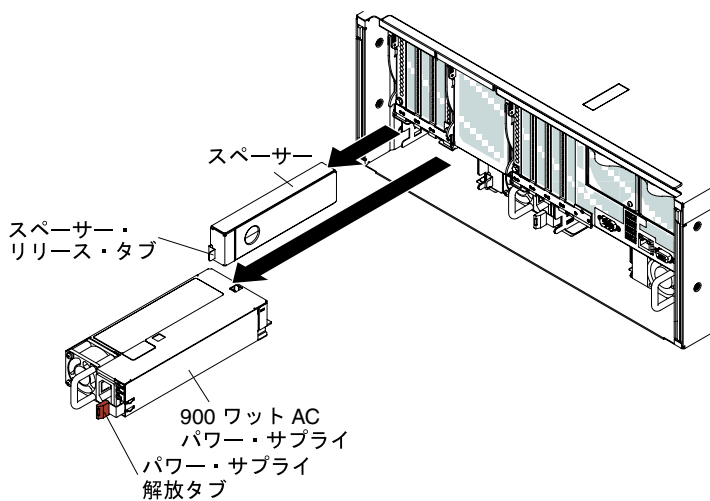
ステップ 3. 900 ワット・ホット・スワップ電源の取り外し

- a. オレンジ色のリリース・タブを左に向かって押したままにします。電源ハンドルをつかんで電源をサーバーから引き出します。

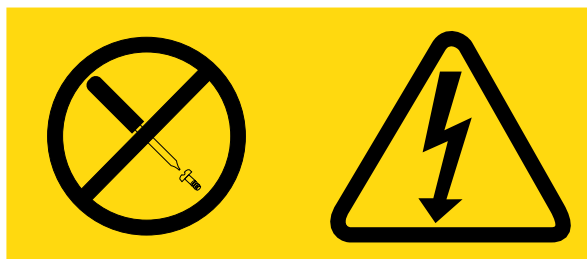
警告：
電源または次のラベルが貼られている部分のカバーは決して取り外さないでください。

このラベルが貼られているコンポーネントの内部には、危険な電圧、強い電流が流れています。これらのコンポーネントの内部には、保守が可能な部品はありません。これらの部品に問題があると思われる場合は、サービス技術員に連絡してください。

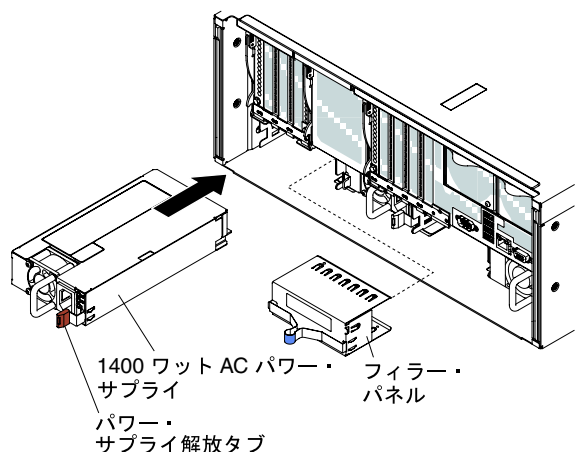
1. 作業を開始する前に、[v ページの「安全について」](#)、および [48 ページの「取り付け作業上の注意事項」](#) をお読みください。
2. サーバーの塗装されていない金属面に、ホット・スワップ電源が入っている帯電防止パッケージを触れさせてから、電源をパッケージから取り出し、静電気防止板の上に置きます。
3. ホット・スワップ電源を空のベイに取り付ける場合は、電源ベイから電源フィルター・パネルを取り外します。
4. 1400 ワット・ホット・スワップ電源の交換
 - a. 電源背面にあるハンドルをつかみ、電源を、所定の位置にカチッと音がして収まるまで前方にスライドさせて、電源ベイに挿入します。

電源が電源コネクタにしっかりと接続されていることを確認します。

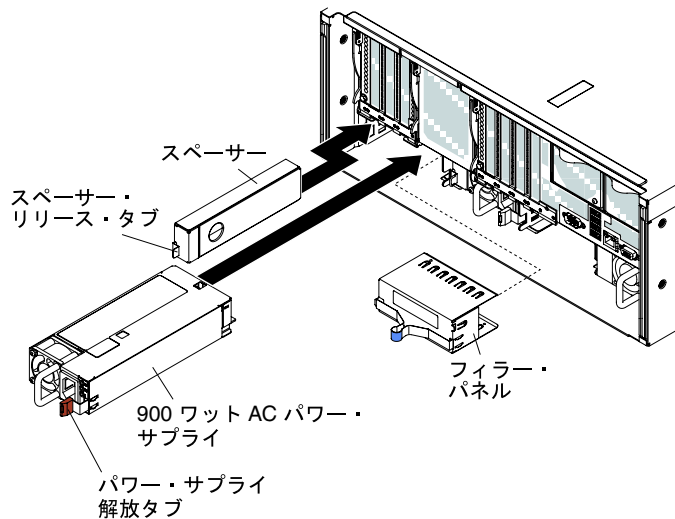
- a. 電源スペーサーを取り外した場合は、サーバーの背面から、電源ベイの左側壁面に向かって電源スペーサーを挿入します。電源スペーサーをスライドさせてベイの中に入れ、電源ベイの側面にあるタブにはまってカチッと音がするまで押します。

注：スペーサーがまだ取り付けられていない場合のみ、スペーサーを取り付けてください。

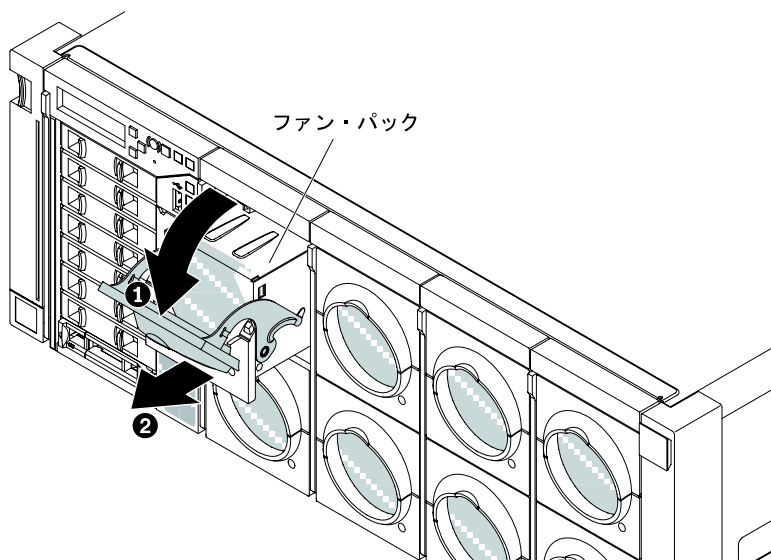
- ステップ 1. 作業を開始する前に、[v ページの「安全について」](#)、および [48 ページの「取り付け作業上の注意事項」](#)をお読みください。
- ステップ 2. ファンハンドルを下ろして、ファン・パックをファン・ベイから引き出します。
- ステップ 3. ファンを横に置いておきます。

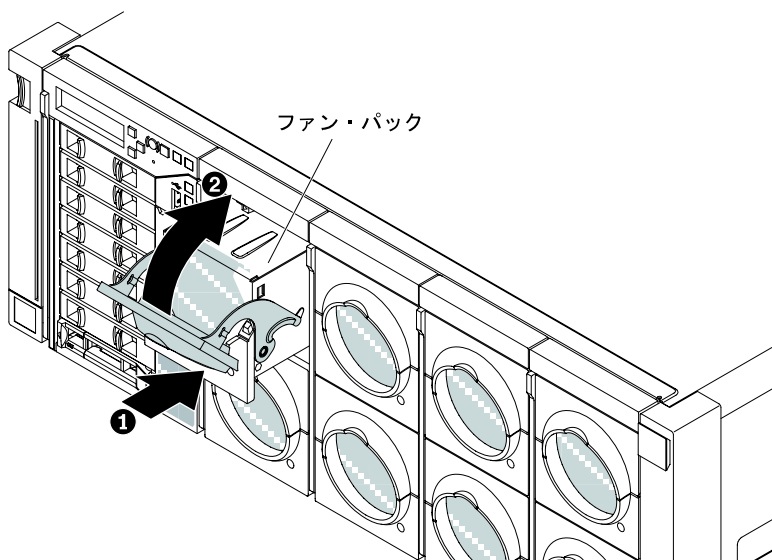
2. 新規のファンが入っている帯電防止パッケージをサーバー上の塗装されていない金属面に触れさせます。次に、新しいファンをパッケージから取り出します。
3. ファンの位置をファン・ベイに合わせ、しっかり固定されるまでベイにスライドさせて押し込みます。ファンのハンドルを上回転させて、スロット内でファンを固定します。

注：ファン・パックには、ファンの前面でファン・ハンドルの上に、どのブックにこのファン・パックを取り付けるかを示すテキストが印刷されています。たとえば、コンピュータ・ブック用のファン・パックには、「Top - Compute Book Only」というテキストがあります。標準 I/O ブック用のファン・パックには、「Top - Standard I/O Book Only」というテキストがあります。これらのファン・パックは交換できません。

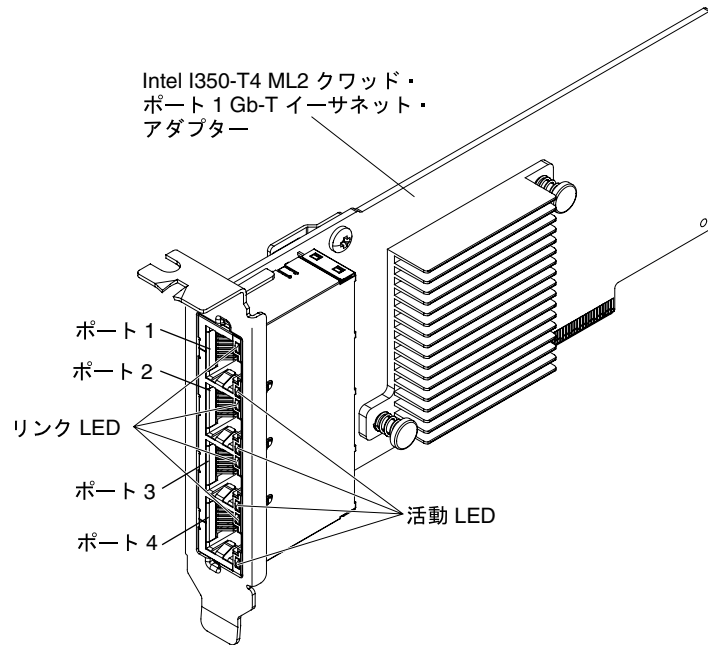
次の図は、System x 向けの Intel I350-T4 ML2 クワッド・ポート 1 Gb-T イーサネット・アダプターを示しています。

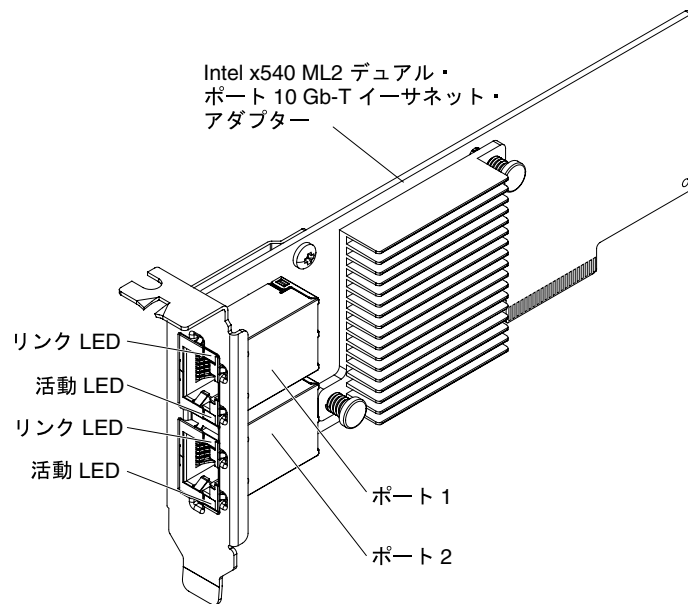
次の図は、System x 向けの Intel x540 ML2 デュアル・ポート 10 Gb-T イーサネット・アダプターを示しています。

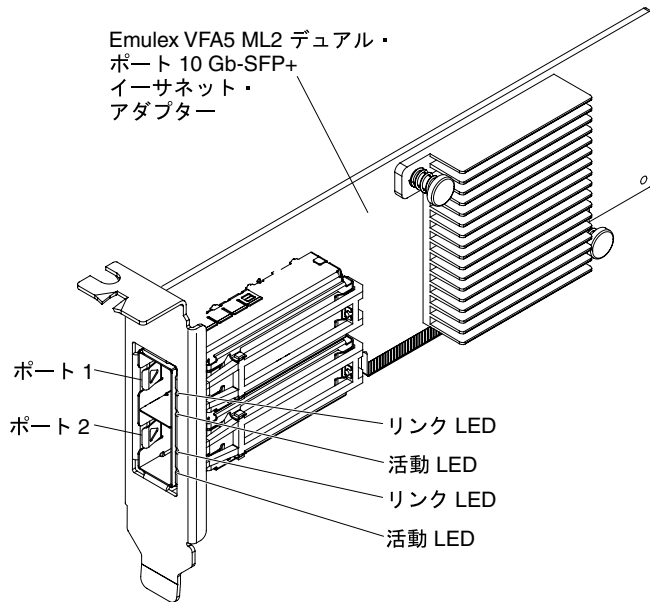
次の図は、System x 向けの Emulex VFA5 ML2 デュアル・ポート 10 Gb-SFP+ イーサネット・アダプターを示しています。

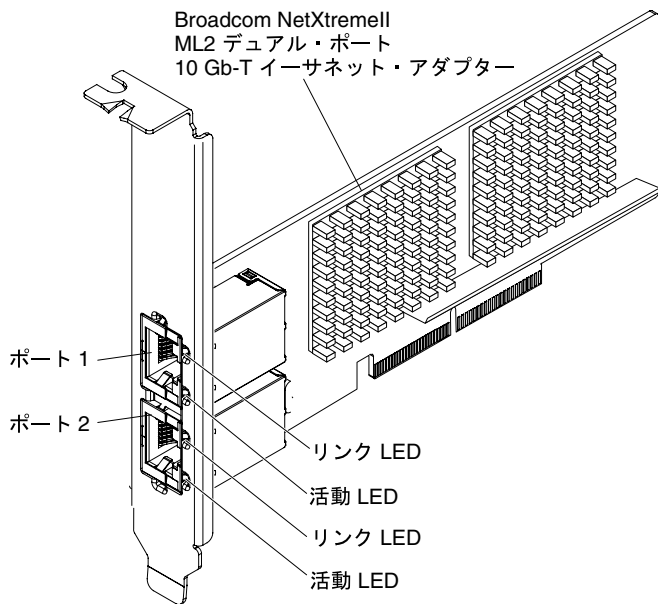
次の図は、System x 向けの Broadcom NetXtreme II ML2 デュアル・ポート 10 Gb-T イーサネット・アダプターを示しています。

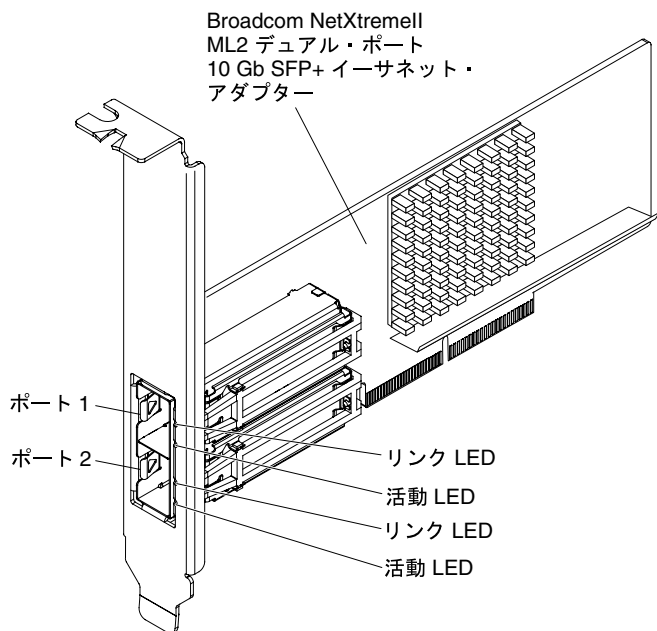
次の図は、System x 向けの Broadcom NetXtreme II ML2 デュアル・ポート 10 Gb-SFP+ イーサネット・アダプターを示しています。

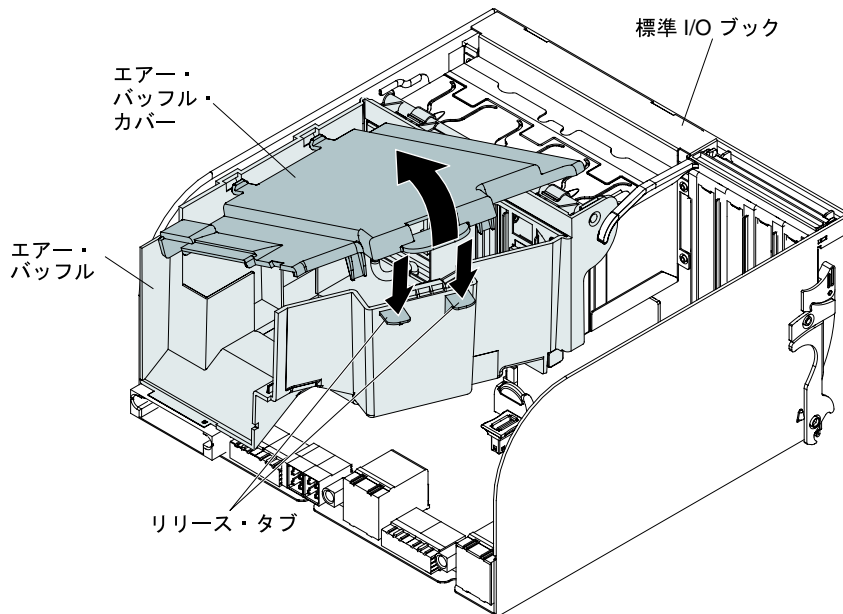
- ステップ 1. 作業を開始する前に、v ページの「安全について」、および 48 ページの「取り付け作業上の注意事項」をお読みください。
- ステップ 2. サーバーの電源をオフにし (45 ページの「サーバーの電源をオフにする」を参照)、接続されたすべての周辺機器の電源をオフにします。すべての電源コードを取り外します。それから、デバイスを交換するための必要に応じて、すべての外部ケーブルを取り外します。
- ステップ 3. サーバーから標準 I/O ブックを取り外します (236 ページの「標準 I/O ブックの取り外し」を参照)。
- ステップ 4. エアー・バッフルのカバーを取り外します。エアー・バッフルの本体の下部タブを押し下げながら、エアー・バッフルのトップ・カバー・タブを引き上げます。

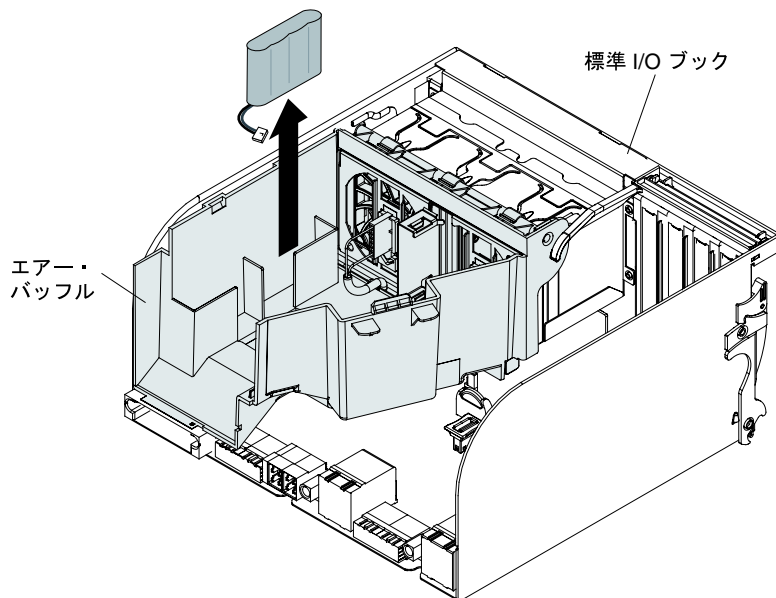
- ステップ 5. アダプターからフラッシュ電源モジュール・ケーブルを切り離し、エアー・バッフルのロットからフラッシュ電源モジュールを取り外します。

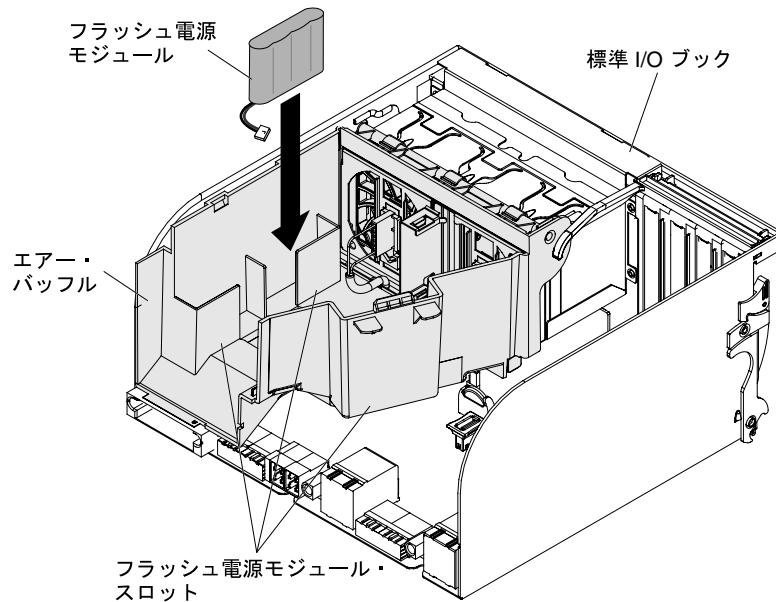
ステップ 1. 新しいフラッシュ電源モジュールを、エアー・バッフル内のフラッシュ電源モジュール・スロットに入れます。

フラッシュ電源モジュールが付属している RAID アダプターを標準 I/O ブックに取り付ける場合は、過熱を防止するために、標準 I/O ブックのエアー・バッフル内のスロットにフラッシュ電源モジュールを取り付けてください。エアー・バッフルにフラッシュ電源モジュールを取り付けるには、以下のステップを実行します。

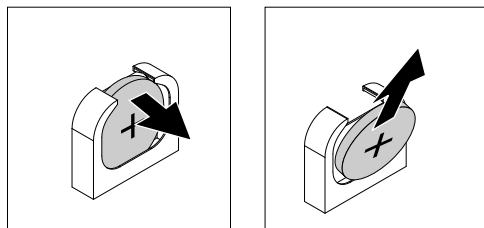
- ステップ 1. 作業を開始する前に、[v ページの「安全について」](#)、および [48 ページの「取り付け作業上の注意事項」](#) をお読みください。
- ステップ 2. サーバーの電源をオフにし ([45 ページの「サーバーの電源をオフにする」](#) を参照)、接続されたすべての周辺機器の電源をオフにします。すべての電源コードを取り外します。それから、デバイスを交換するための必要に応じて、すべての外部ケーブルを取り外します。
- ステップ 3. サーバーから標準 I/O ブックを取り外します ([236 ページの「標準 I/O ブックの取り外し」](#) を参照)。
- ステップ 4. 標準 I/O ブックのボードからバッテリーを取り外します。
 - a. バッテリーを指で水平方向に押して、ハウジングから引き出します。

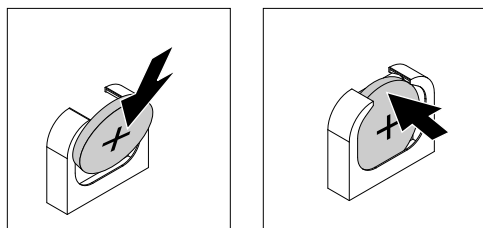
- a. 正 (+) 記号が向こう側になるようにバッテリーを置きます。

- b. バッテリーをソケットに入れ、カチッと音がして所定の位置に収まるまでハウジングの方へ押します。バッテリー・クリップにバッテリーがしっかり収まっているか確認します。

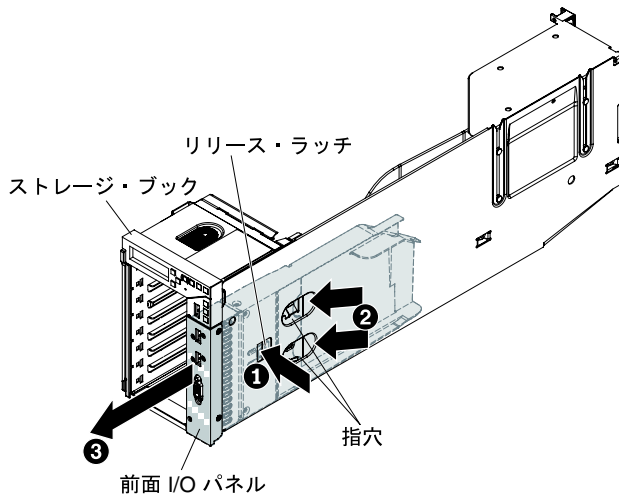
- ステップ 1. 作業を開始する前に、v ページの「安全について」、および 48 ページの「取り付け作業上の注意事項」をお読みください。
- ステップ 2. サーバーの電源をオフにし (45 ページの「サーバーの電源をオフにする」を参照)、接続されたすべての周辺機器の電源をオフにします。すべての電源コードを取り外します。それから、デバイスを交換するための必要に応じて、すべての外部ケーブルを取り外します。
- ステップ 3. サーバーからストレージ・ブックを取り外します (281 ページの「ストレージ・ブックの取り外し」を参照)。
- ステップ 4. USB/ビデオ・ケーブルをストレージ・ブック・ボードから切り離します。
- ステップ 5. ストレージ・ブックの右側にあるリリース・ラッチを押し、指穴に 2 本の指を入れて、ストレージ・ブックの前面方向に前面 I/O パネルを慎重にスライドさせて、取り外します。

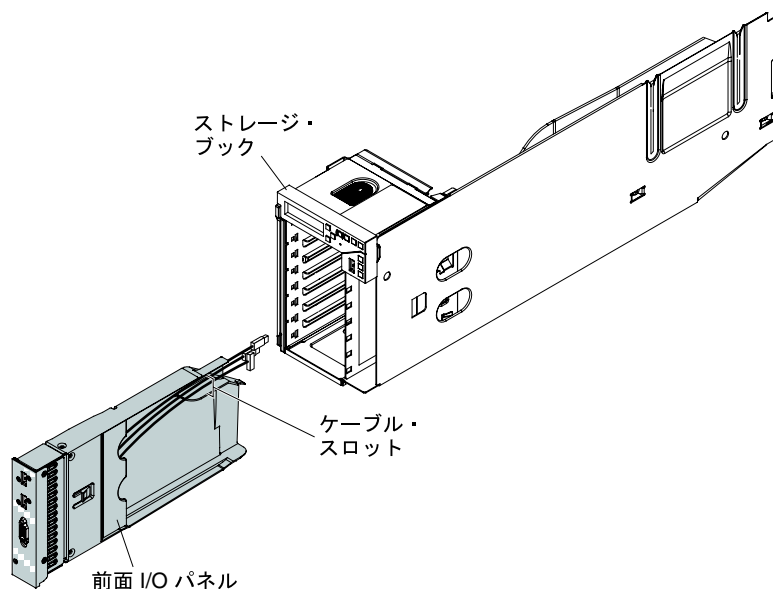
- ステップ 1. USB/ビデオ・ケーブルをエアー・バッフルのケーブル・スロットを通して配線して、ケーブルを所定の位置に保持します。
- ステップ 2. ストレージ・ブックの前面からストレージ・ブックのスロットにアセンブリーを位置合わせし、前面 I/O パネルをストレージ・ブックにスライドさせて、確実に固定されますようにします。

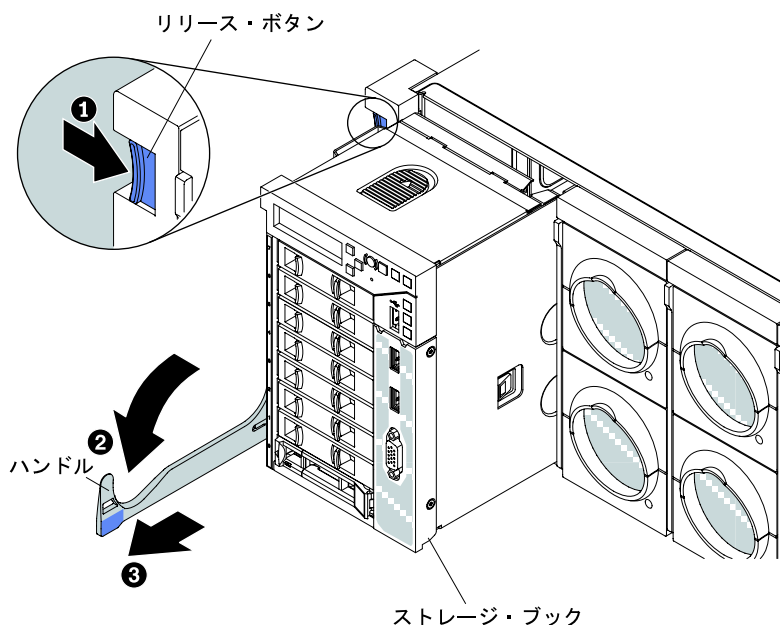
1. 作業を開始する前に、[v ページの「安全について」](#)、および [48 ページの「取り付け作業上の注意事項」](#) をお読みください。
2. サーバーの電源をオフにし ([45 ページの「サーバーの電源をオフにする」](#) を参照)、接続されたすべての周辺機器の電源をオフにします。すべての電源コードを取り外します。それから、デバイスを交換するための必要に応じて、すべての外部ケーブルを取り外します。
3. ストレージ・ブックを取り外します。
4. ストレージ・ブックの左 EIA ベゼルにある青いリリース・ボタンを押して、カム・ハンドルを解放します。次に、ハンドルを止まるまで下げます。

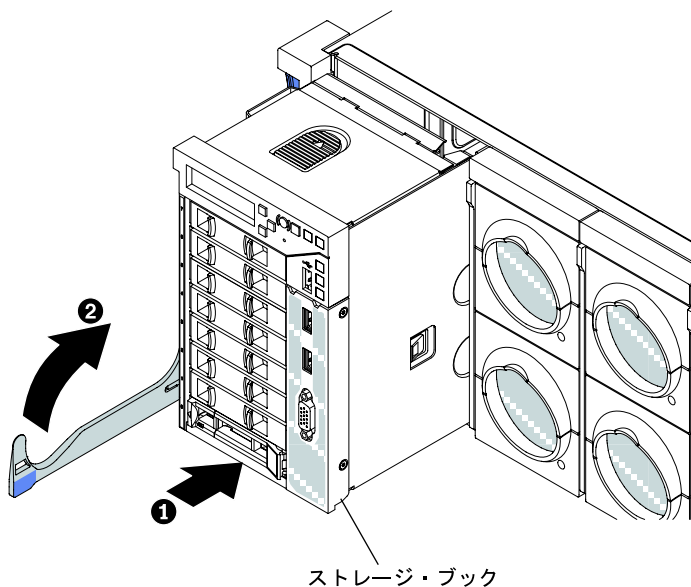
1. 新規ストレージ・ブックに前面オペレーター・パネルを取り付けます (286 ページの「前面オペレーター・パネル・アセンブリーの交換」を参照)。
2. 前面入出力パネルを再取り付けします (280 ページの「前面 I/O パネル (USB/ビデオ) アセンブリーの交換」を参照)。
3. ドライブ・バックプレーンを再取り付けします (251 ページの「4x2.5 型ホット・スワップ・ドライブ・バックプレーンの交換」および 254 ページの「8x1.8 型ホット・スワップ・ドライブ・バックプレーン・アセンブリーの交換」を参照)。
4. ストレージ・ブックのボードを再取り付けします。(284 ページの「ストレージ・ブック・ボード・アセンブリーの交換」を参照)。
5. フラッシュ電源モジュールが取り外されていた場合は、再取り付けします。
6. アダプターを再び取り付けます (98 ページの「標準またはハーフサイズ I/O ブックへのアダプターの取り付け」を参照)。
7. アダプター、ドライブ・バックプレーン、およびストレージ・ブック・ボードにケーブルを再接続します。
8. ストレージ・ブックを再取り付けします。ストレージ・ブックをつかみ、サーバーの前面にあるベイと位置合わせし、ストレージ・ブックをスライドさせてサーバーに入れます。サーバーの中にスライドさせて入れる間、片手をストレージ・ブックの中央の下に置いて支えます。

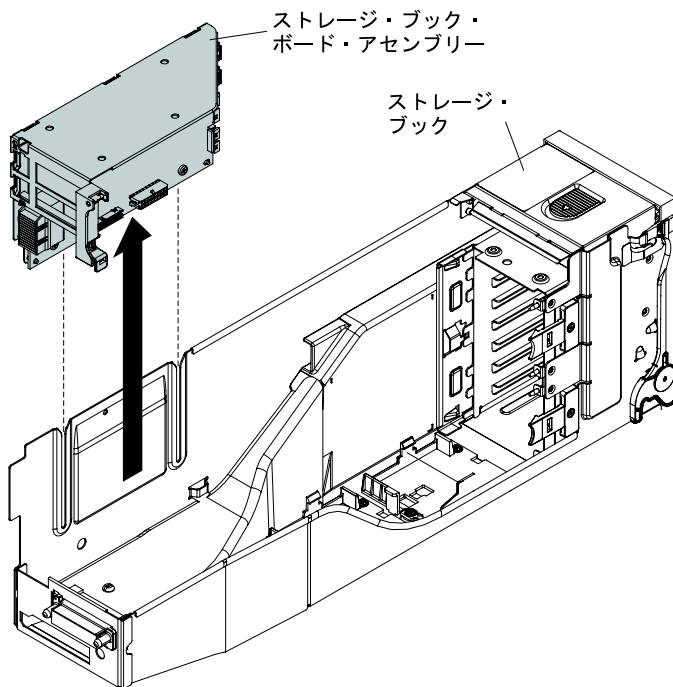
1. 作業を開始する前に、[v ページの「安全について」](#)、および [48 ページの「取り付け作業上の注意事項」](#) をお読みください。
2. サーバーの電源をオフにし ([45 ページの「サーバーの電源をオフにする」](#) を参照)、接続されたすべての周辺機器の電源をオフにします。すべての電源コードを取り外します。それから、デバイスを交換するための必要に応じて、すべての外部ケーブルを取り外します。
3. ストレージ・ブックの左 EIA ベゼルにある青いリリース・ボタンを押して、カム・ハンドルを解放します。次にハンドルを下げます。
4. ストレージ・ブックをサーバーから引き出します。
5. ケーブルをアダプターから切り離します。
6. ケーブルをストレージ・ブック・ボード・アセンブリーから切り離します。
7. アセンブリーを上にはスライドさせて、ストレージ・ブックの-slot から引き出します。

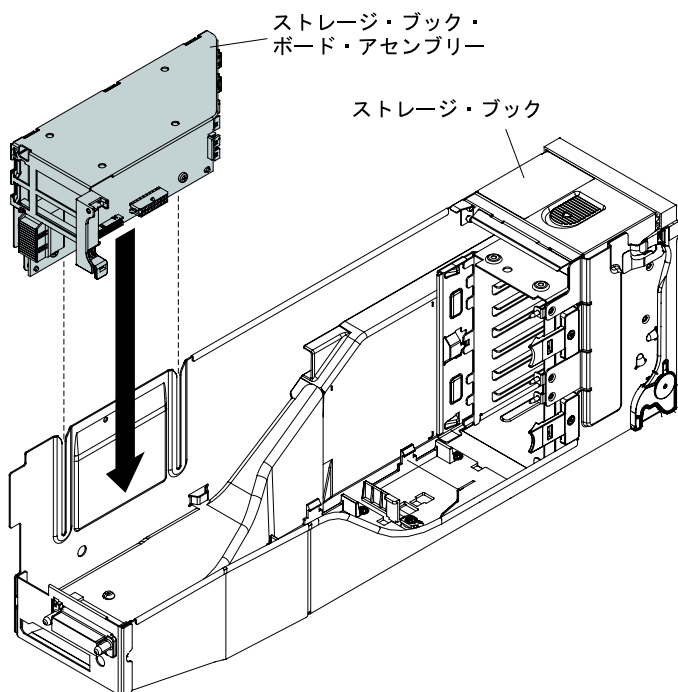
1. 新しいストレージ・ブック・ボード・アセンブリーを、ストレージ・ブックの側面のスロットに位置合わせし、所定の位置に確実に固定されるまでボード・アセンブリーを下にはスライドさせます。

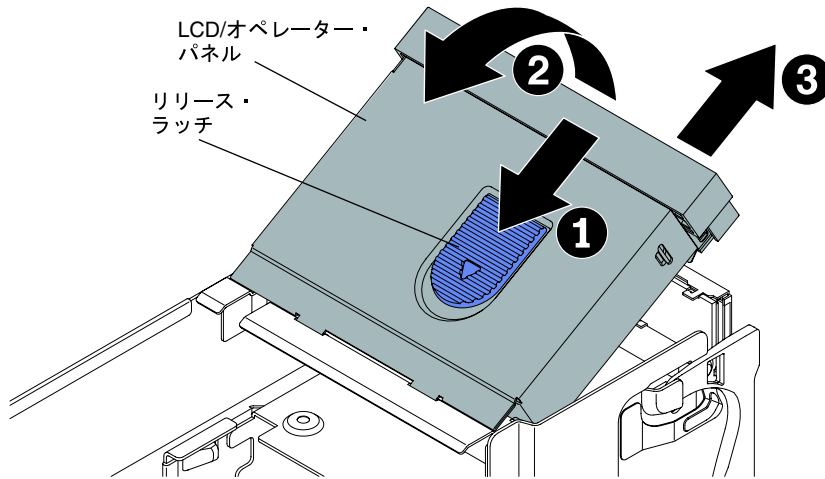
ステップ5. 前面オペレーター・パネルの上部にある青いリリース・ラッチを後方にスライドさせて、オペレーター・パネルを取り外します。

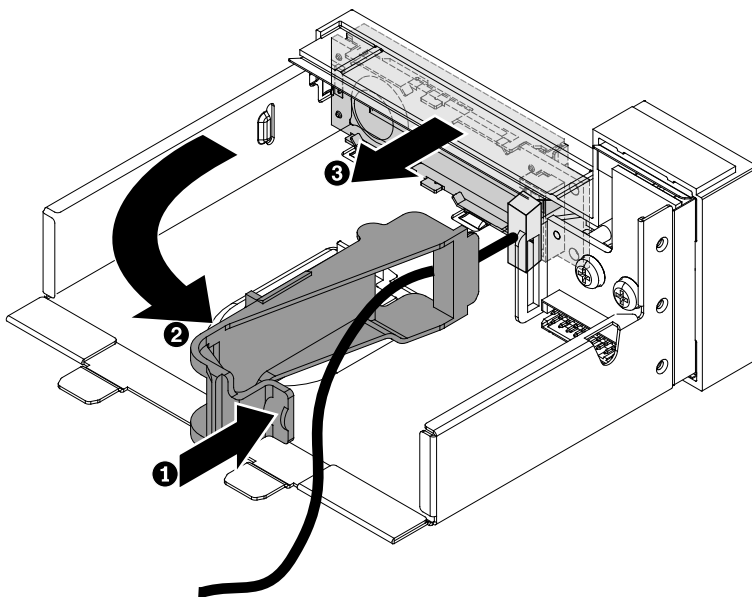
ステップ7. 前面オペレーター・パネルを元の位置に戻す場合は、前面オペレーター・パネル・アセンブリーから LCD 表示パネルを取り外します。LCD 保持ラッチのタブをつかみ、右側に引っ張ってラッチを外し、LCD 表示パネルを取り外します。

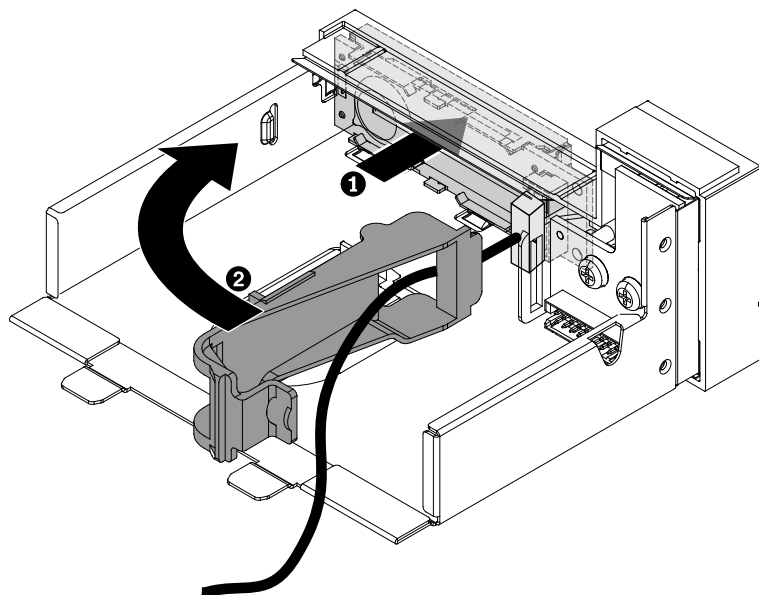
ステップ3. LCD 保持ラッチを前面オペレーター・パネル上のスロットと位置合わせしながら、LCD システム情報表示パネルを下におろします。前面オペレーター・パネル上の所定の位置にカチッと音がして収まるまで押し込みます。

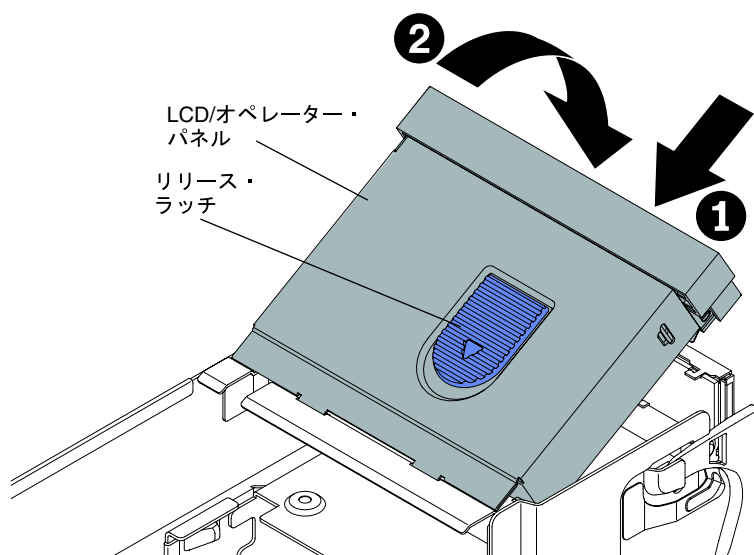
ステップ5. 前面オペレーター・パネルをストレージ・ブックのスロットと位置合わせして、所定の位置に収まるまで押し込みます。

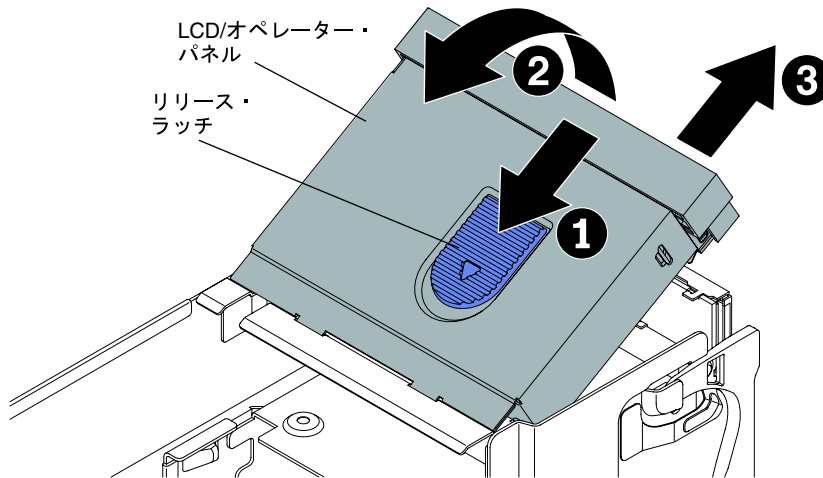
- ステップ 1. 作業を開始する前に、[v ページの「安全について」](#)、および [48 ページの「取り付け作業上の注意事項」](#)をお読みください。
- ステップ 2. サーバーの電源をオフにし ([45 ページの「サーバーの電源をオフにする」](#)を参照)、接続されたすべての周辺機器の電源をオフにします。すべての電源コードを取り外します。それから、デバイスを交換するための必要に応じて、すべての外部ケーブルを取り外します。
- ステップ 3. サーバーからストレージ・ブックを取り外します ([281 ページの「ストレージ・ブックの取り外し」](#)を参照)。
- ステップ 4. 前面オペレーター・パネル・ケーブルをストレージ・ブック・ボードから切り離します。
- ステップ 5. 前面オペレーター・パネルの上部にある青いリリース・ラッチを後方にスライドさせて、オペレーター・パネルを取り外します。

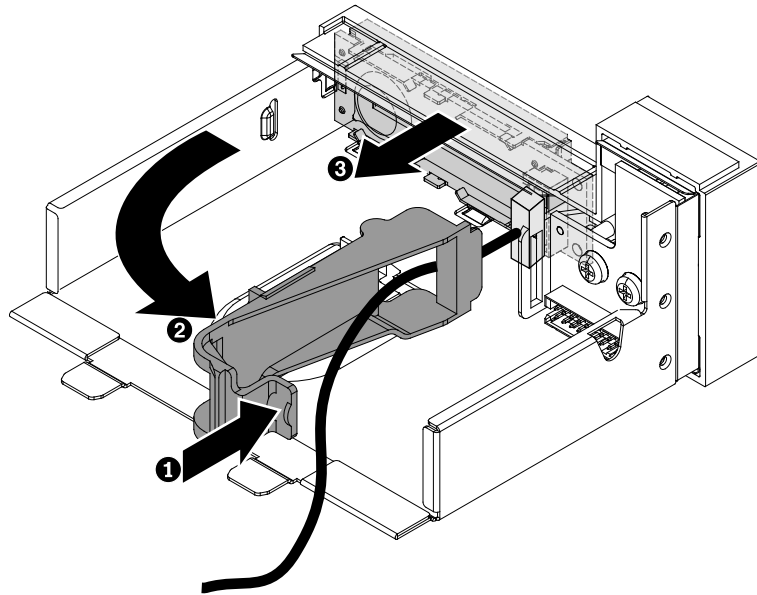
- ステップ 6. 前面オペレーター・パネルをひっくり返して、LCD システム情報表示パネルのケーブルを LCD 表示パネルから切り離します。
- ステップ 7. LCD 保持ラッチのタブをつかみ、右側に引っ張ってラッチを外し、LCD 表示パネルを取り外します。
