Lenovo

System x3850 X6/x3950 X6

インストールとサービスのガイド

マシン・タイプ: 6241

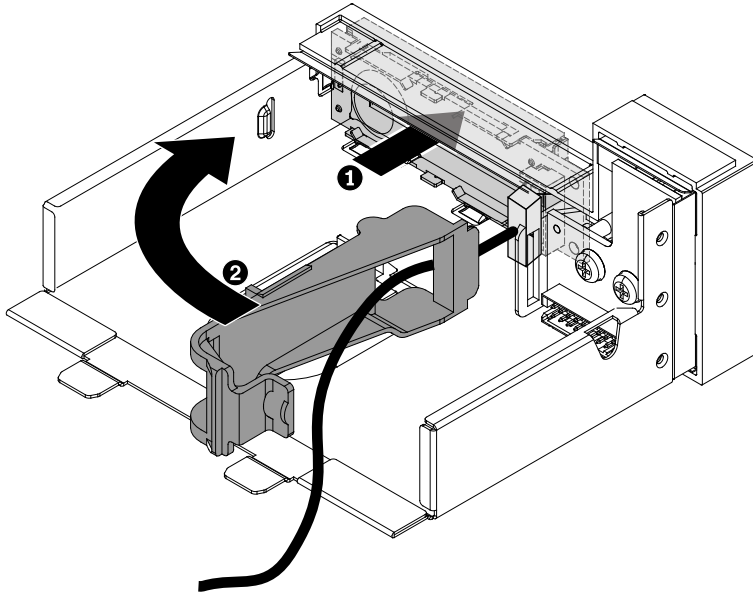
- ステップ 1. LCD 接続がオペレーター・パネルの LED の横になるように、LCD システム情報表示パネルの向きを合わせます。
- ステップ 2. LCD 保持ラッチを前面オペレーター・パネル上のスロットと位置合わせしながら、LCD システム情報表示パネルを下におろし、オペレーター・パネルの所定の位置にカチッと音がして収まるまで押します。

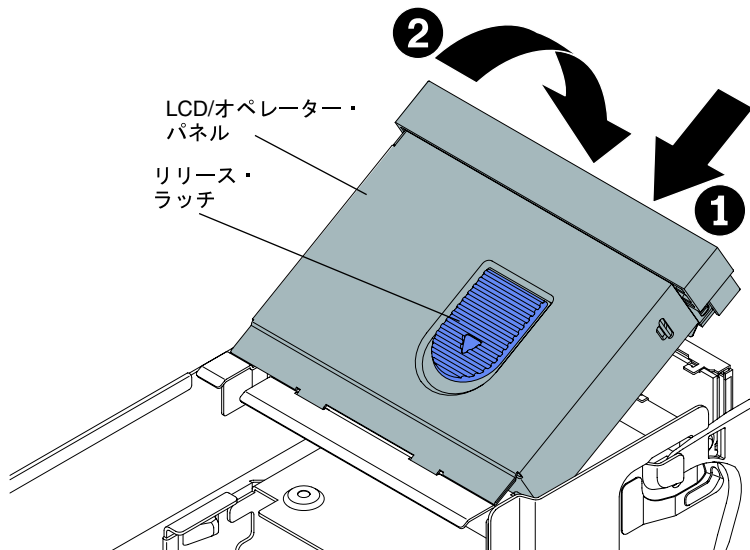
- ステップ 3. LCD 表示パネル・ケーブルを LCD 表示パネルに再接続します。
- ステップ 4. 前面オペレーター・パネルを再取り付けします。

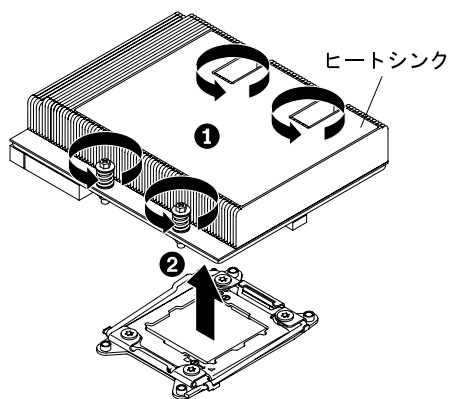
- ステップ 1. 作業を開始する前に、[v ページの「安全について」](#)、および [48 ページの「取り付け作業上の注意事項」](#)をお読みください。
- ステップ 2. サーバーの電源をオフにし ([45 ページの「サーバーの電源をオフにする」](#)を参照)、接続されたすべての周辺機器の電源をオフにします。すべての電源コードを取り外します。それから、デバイスを交換するための必要に応じて、すべての外部ケーブルを取り外します。
- ステップ 3. サーバーから コンピュート・ブック を取り外します。
- ステップ 4. コンピュート・ブック・カバーを取り外します ([234 ページの「コンピュート・ブックのカバーの取り外し」](#)を参照)。
- ステップ 5. 以下の手順で、ヒートシンクを取り外します。
 - a. ドライバーを使用してヒートシンクの片側の拘束ねじを緩め、マイクロプロセッサのシールを破ります。
 - b. ヒートシンク上のすべての拘束ねじを、それぞれのねじがゆるむまで完全に 1 回転させて緩めます。

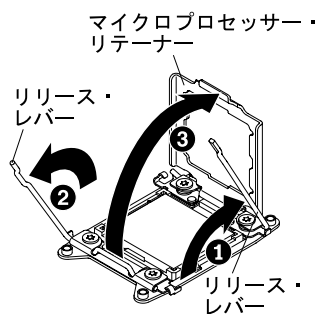
- マイクロプロセッサ・ソケット上の2つのリリース・レバーを見付けます。
- 右側のリリース・レバーをソケットに向けて内側に押し下げ、完全に開いた位置まで持ち上げます。次に左側のリリース・レバーをソケットに向けて内側に押し下げ、完全に開いた位置まで開きます。
- 保持器具のタブを上を持ち上げて、マイクロプロセッサ保持器具を開きます。

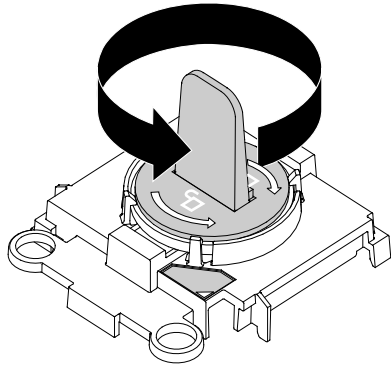
- 空の取り付けツールを使用し、ハンドルが開いた位置になっていることを確認します。ツールのハンドルが開いた位置にない場合は、マイクロプロセッサ取り付けツールのハンドルを左回りに回転させて開いた位置にします。

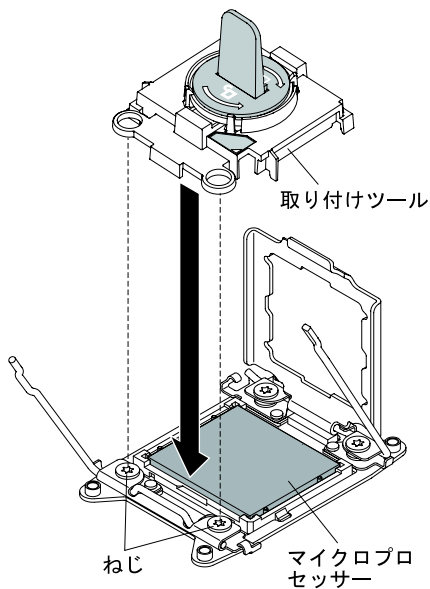
- b. 取り付けツールにある穴とマイクロプロセッサ・ブラケットのねじを位置合わせし、マイクロプロセッサ取り付けツールをマイクロプロセッサの上に引き下げます。取り付けツールは、適切に位置合わせしなければソケット上に平坦に載りません。

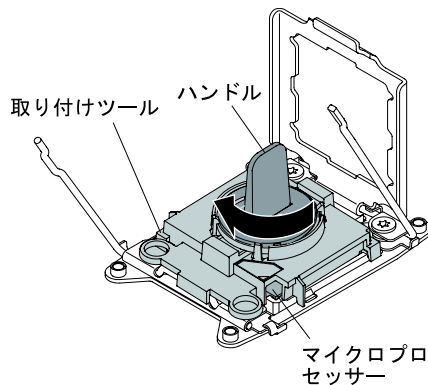
ステップ 10. マイクロプロセッサを帯電防止面に置きます。ハンドルを左回りに回転させて、マイクロプロセッサを取り付けツールから取り外します。

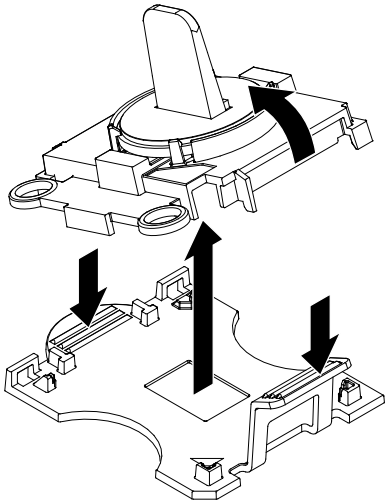
- d. マイクロプロセッサの下部にあるマイクロプロセッサ保護カバーの側面を解放し、取り付けツールからカバーを慎重に取り外します。マイクロプロセッサは、取り付けツールに事前に取り付けられています。

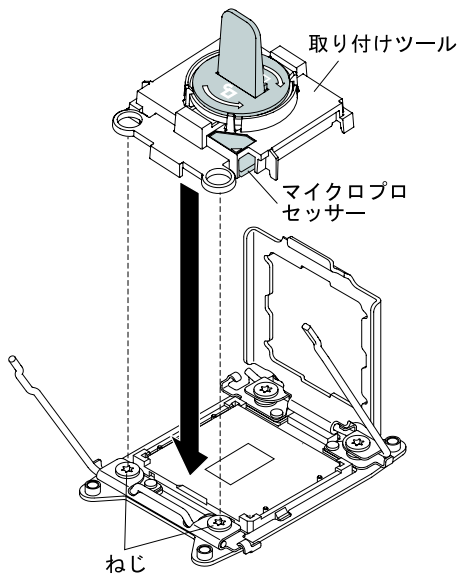
- e. マイクロプロセッサ・ソケットの上で、マイクロプロセッサ取り付けツールを慎重に位置合わせします。マイクロプロセッサには、確実にマイクロプロセッサを正しく取り付けることができるように、切り欠きがあります。

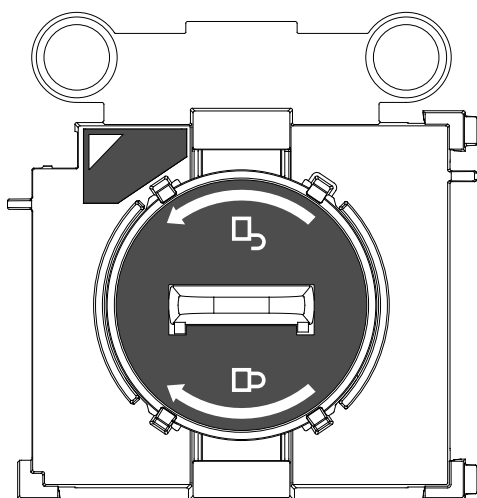
- f. マイクロプロセッサ・ツールのハンドルを左回りに開いた位置まで回転させ (図を参照)、マイクロプロセッサをソケットに挿入します。マイクロプロセッサは、適切に取り付けられなければソケット上に平坦に載りません。

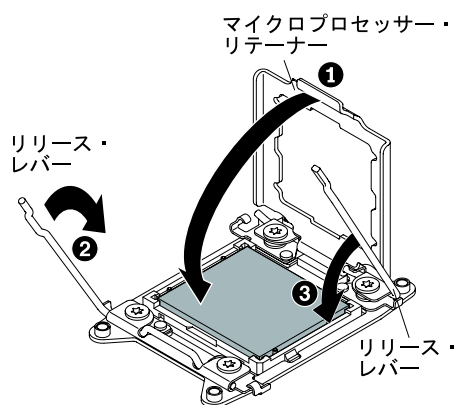
- マイクロプロセッサをソケットに押し込まないでください。
 - ヒートシンクの下部あるいはマイクロプロセッサの上部にある熱伝導グリースに触れないでください。熱伝導グリースに触ると、品質が劣化します。
 - マイクロプロセッサ・ブラケット・フレームを閉じる前に、ソケット内のマイクロプロセッサの方向と位置が正しいことを確認してください。
- g. マイクロプロセッサ取り付けツールをソケットから持ち上げます。
- h. マイクロプロセッサ・ダスト・カバーを取り外します。

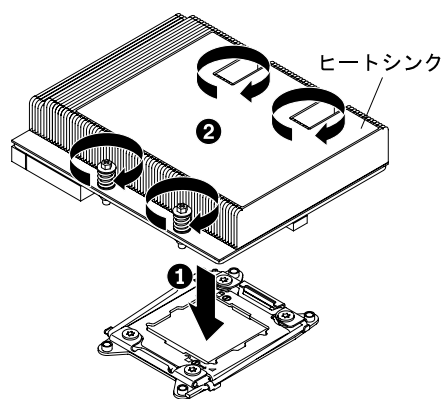
- i. マイクロプロセッサ保持器具を閉じます。
- j. マイクロプロセッサ・リリース・レバーを慎重に閉じた位置にして、マイクロプロセッサをソケット内に固定します。必ず左側のリリース・レバーを閉じてから、次に右側のリリース・レバーを閉じてください。
2. 新しいヒートシンクを取り付ける場合は、ヒートシンクの下部からプラスチックの保護カバーを取り外します。以前に取り外したヒートシンクを再取り付けする場合は、ヒートシンクの下部およびマイクロプロセッサの上部に熱伝導グリースが残っていることを確認します。注意：
- 新しいヒートシンクを取り付ける場合、プラスチックのカバーを取り外した後は、ヒートシンクを下に置かないでください。
 - ヒートシンクの下部にある熱伝導グリースに触れないでください。熱伝導グリースに触ると、品質が劣化します。
- a. マイクロプロセッサの上にヒートシンクを持っていきます。ヒートシンクには、正しく位置合わせするための切り欠きがあります。
- b. ヒートシンク上のねじを、ヒートシンクの保持モジュールの穴の位置に合わせます。

- c. ヒートシンクの中央をしっかり押してから、拘束ねじをしっかり押し、ヒートシンク・ラベル上に図示されている通りに数字の8のパターンで交互に締めながら、ドライバーでねじを締めます。それぞれのねじを一度に1回転ずつ、交替で締めてください。ねじがきつく締まるまでこのプロセスを繰り返します。ねじを交互に締めるのではなく、一方の側のねじを最初にきつく締めてしまうと、マイクロプロセッサの損傷が生じる場合があります。過度の力でねじを締めすぎないようにしてください。
3. コンピュート・ブック・カバーを再取り付けします (235 ページの「[コンピュータ・ブック・カバーの交換](#)」を参照)。
4. サーバーにコンピュータ・ブック を再取り付けします。
5. 取り外した電源コードおよびすべてのケーブルを再接続します。
6. 周辺機器とサーバーの電源をオンにします。

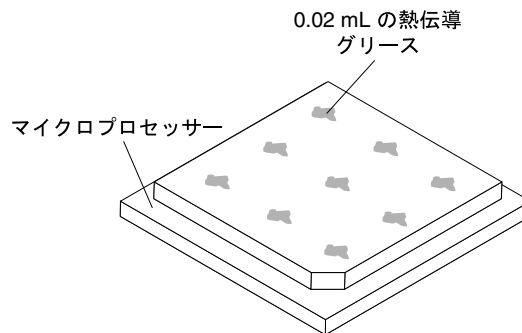
4. クリーニング・パッドのきれいな部分を使って、マイクロプロセッサから熱伝導グリースを拭き取ります。熱伝導グリースがすべて除去された後で、クリーニング・パッドを廃棄してください。

5. 熱伝導グリースの注射器を使用して、マイクロプロセッサの上部に、等間隔の9カ所に点状に0.02 mL ずつグリースを配置します。最も外側のドットをマイクロプロセッサの端から約5 mm 内に置く必要があります。これは、グリースを均等に配置するためです。

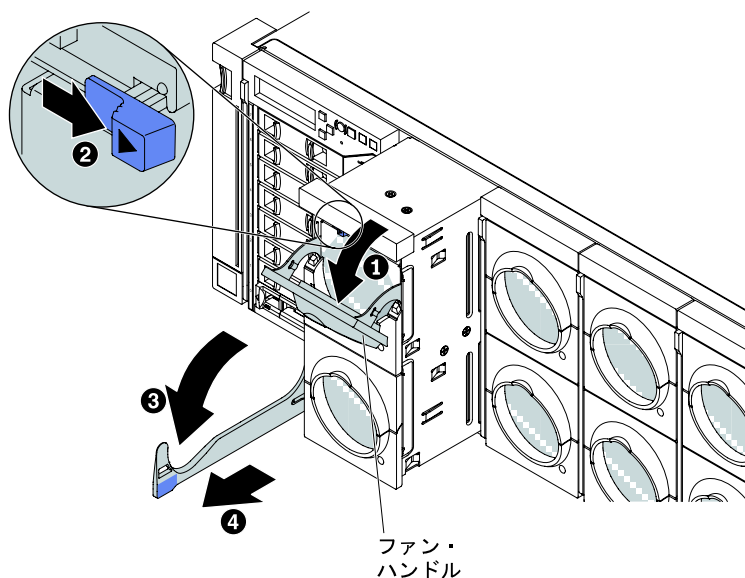
- ステップ 1. 作業を開始する前に、v ページの「安全について」、および 48 ページの「取り付け作業上の注意事項」をお読みください。
- ステップ 2. サーバーの電源をオフにし (45 ページの「サーバーの電源をオフにする」を参照)、接続されたすべての周辺機器の電源をオフにします。すべての電源コードを取り外します。それから、デバイスを交換するための必要に応じて、すべての外部ケーブルを取り外します。
- ステップ 3. 上部のファン・ハンドルを下に引いて、ファンの上にある青いリリース・ラッチを右にスライドさせて、コンピュータ・ブックのカム・ハンドルを解放します。
- ステップ 4. カム・ハンドルを止まるまで下に回転させ、モジュールをサーバーから引き出します。サーバーから引き出すときに、一方の手をコンピュータ・ブックの中央の下に置いて支えます。

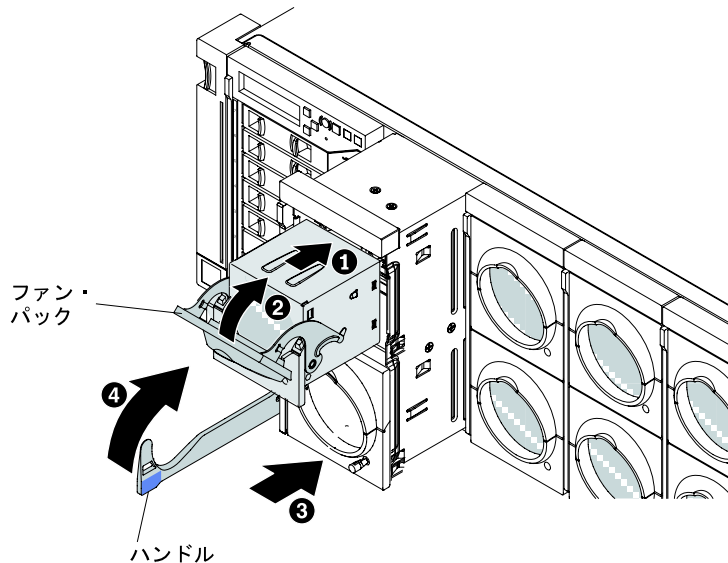
ステップ 5. コンピュート・ブックをサーバーのスロットと位置合わせし、スライドさせてサーバーに入れます。サーバーの中にスライドさせて入れる間、片手をコンピュート・ブックの中央の下に置いて支えます。

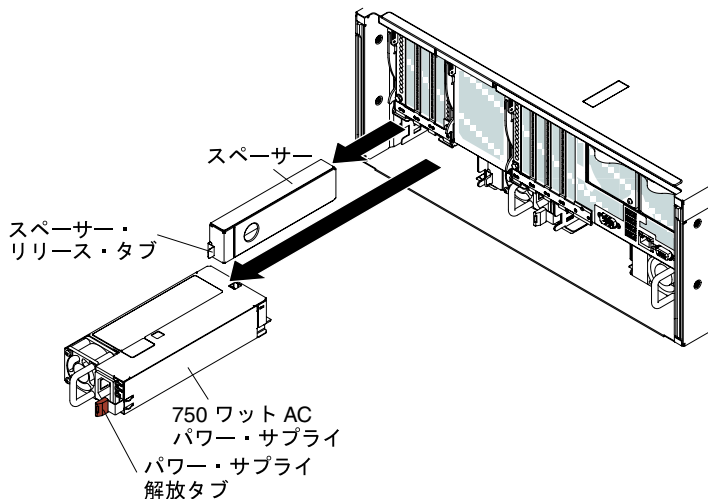
ステップ 5. オレンジ色のリリース・タブを左に向かって押したままにします。電源ハンドルをつかんで電源をサーバーから引き出します。

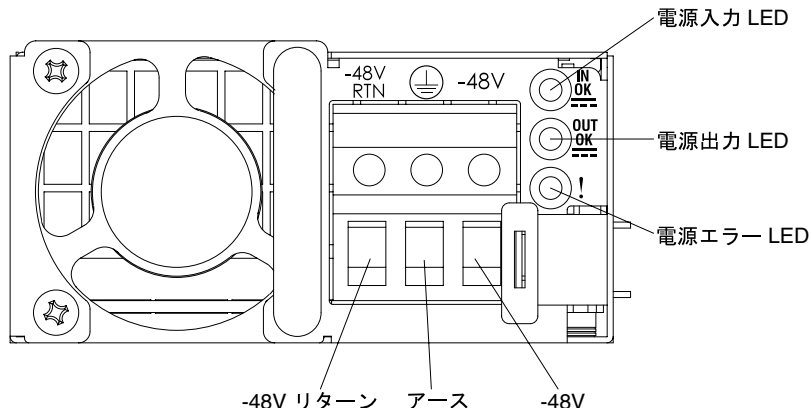
- 新しい電源に DC 電源ケーブルを取り付けます。電源ケーブルのワイヤーが -48 V、アース、および -48 V リターン端子 (以下の図に示します) に確実に接続されていることを確認します。

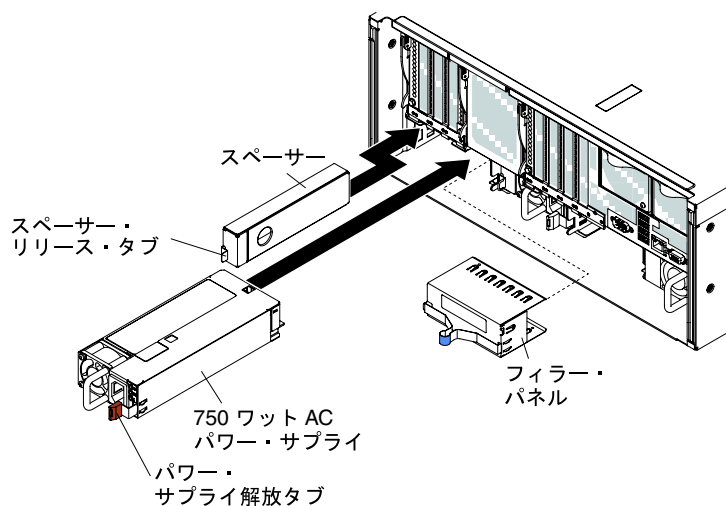
- 電源スペーサーを取り外した場合には、サーバーの背面から、電源ベイの左側に電源スペーサーを (ベイの壁面に沿って) 挿入します。

- 電源スペーサーをスライドさせてベイの中に入れ、ベイの側面にあるタブにはまってカチッと音がするまで押します。
- 電源後部のハンドルをつかみ、電源の前方にスライドして、しっかり収まるまで電源ベイに入れます。電源が電源コネクタにしっかりと接続されていることを確認します。
- 電源コードを面ファスナー付きストラップに通して、誤って抜けないようにします。
- DC 電源の回路ブレーカー (複数の場合もあり) の電源をオンにします。
- 切り離れた外部ケーブルがある場合は、再接続します。
- サーバーおよび周辺デバイスの電源をオンにします。
- サーバーが正常に始動し、新規に取り付けたデバイスを認識すること、およびエラー LED が点灯していないことを確認してください。

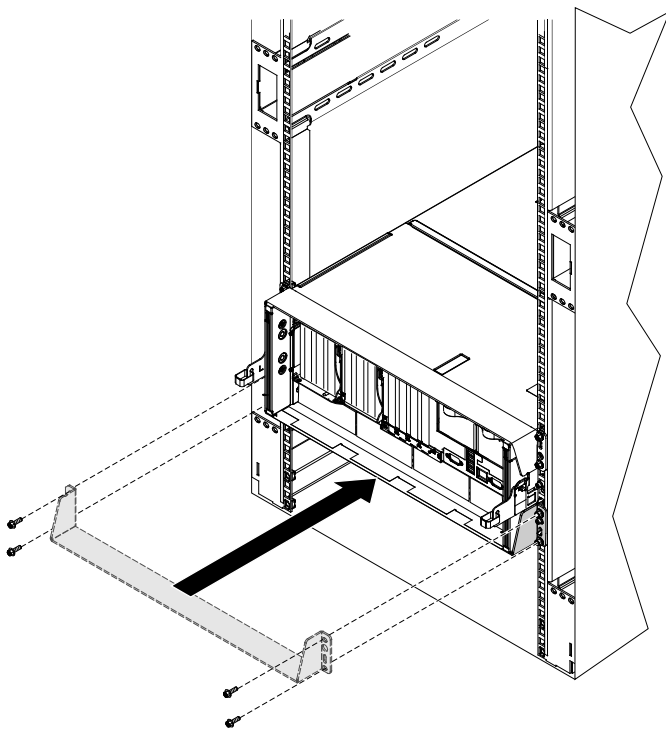
- ステップ 1. 作業を開始する前に、[v ページの「安全について」](#)、および [48 ページの「取り付け作業上の注意事項」](#)をお読みください。
- ステップ 2. サーバーの電源をオフにし ([45 ページの「サーバーの電源をオフにする」](#)を参照)、接続されたすべての周辺機器の電源をオフにします。すべての電源コードを外してから、すべての外部ケーブルをサーバーから外します。
- ステップ 3. コンピュート・ブック、コンピュート・ブックのフィルター、およびストレージ・ブックをすべて、サーバーの前面から少し引き出します。
- ステップ 4. サーバーの背面からすべてのコンポーネントを取り外します。
- ステップ 5. (オプション) System x3850 X6/x3950 X6 ラック搭載キットまたは交換用ミッドプレーンに付属する下部運送用ブラケットを取り付け、ミッドプレーンの取り外しと交換時にシャトルを支えます。手順については、[Lenovo System x3850 X6/x3950 X6 タイプ 6241 ラック搭載手順](#)を参照してください。

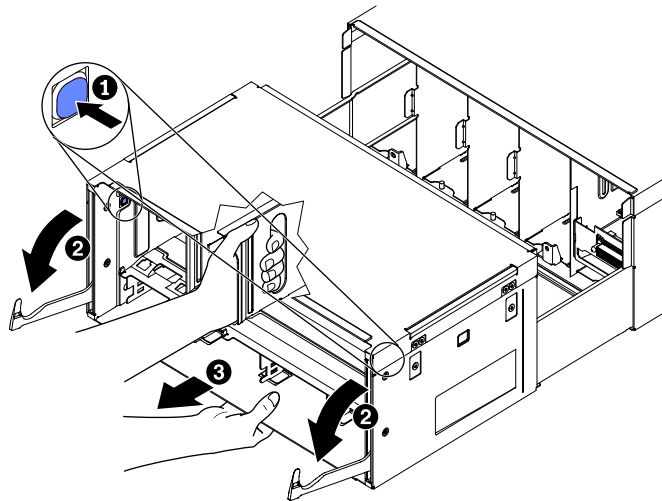
- ステップ 6. シャトルの内部の壁面にある青いボタンを押して、シャトルのカム・ハンドルを解放し、ハンドルを止まるまで下に回転させます。
- ステップ 7. 一方の手でシャトルの中央にある穴からシャトルをつかみ、もう一方の手でシャトルの下部をつかんで、シャトルをシャーシから引き出します。

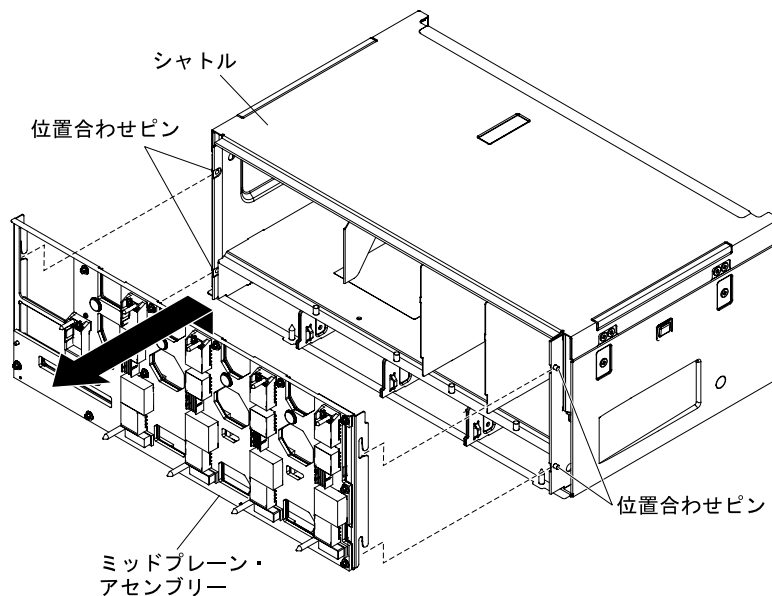
ステップ 8. ミッドプレーンを上いっぱいまで持ち上げて(シャトルの位置合わせピンから外し)、ミッドプレーンをシャトルから取り外します。

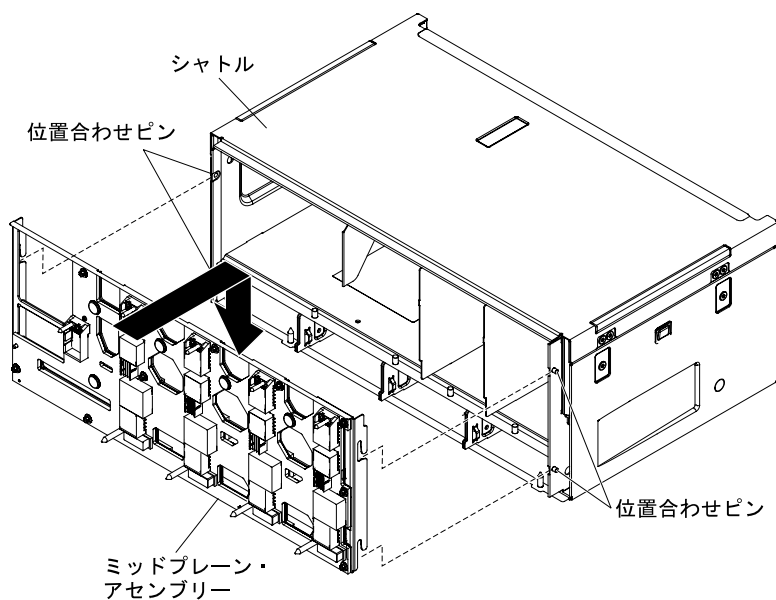
ステップ 1. ミッドプレーンの側面にあるスロットを、シャトルの位置合わせピンと位置合わせし、ミッドプレーンが所定の位置に収まるまでミッドプレーンをピンの上を下ろします。

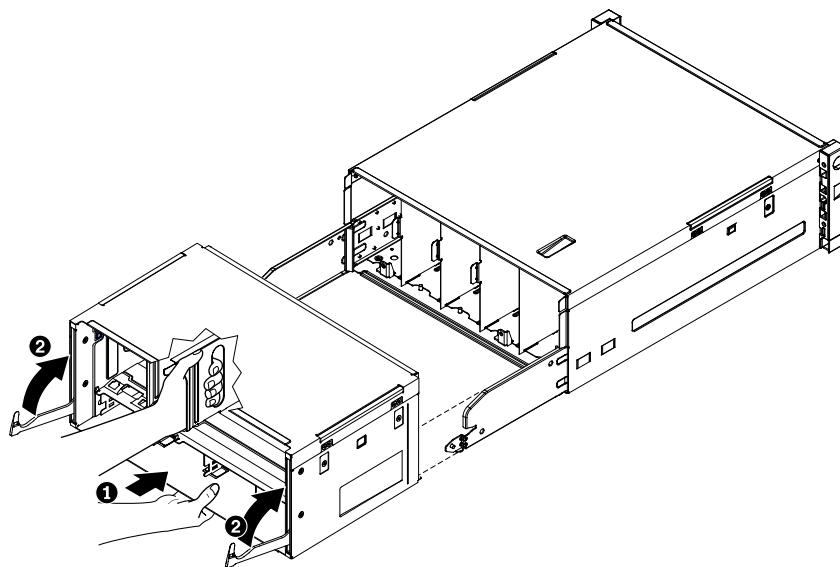
ステップ2. 一方の手でシャトルの中央にある穴からシャトルをつかみ、もう一方の手でシャトルの下部をつかんで、シャトルのロットと位置合わせします。次に、確実に収まるまで、シャトルをシャーシに押し込みます。

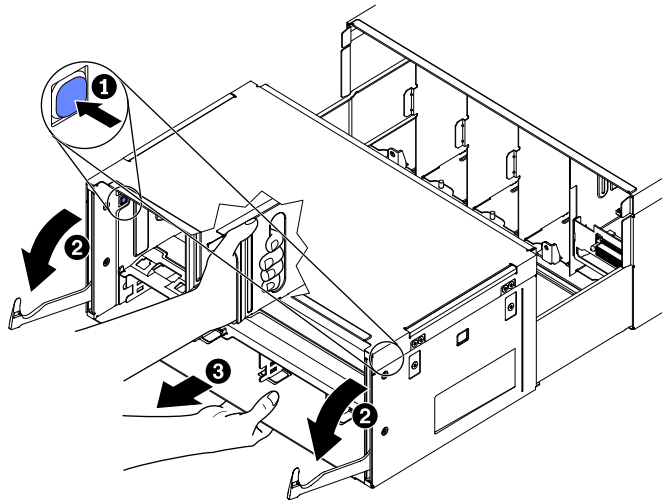
1. シャトルの内部の壁面にある青いボタンを押して、シャトルのカム・ハンドルを解放し、ハンドルを止まるまで下に回転させます。
2. 一方の手でシャトルの中央にある穴からシャトルをつかみ、もう一方の手でシャトルの下部をつかんで、シャトルをシャーシから引き出します。

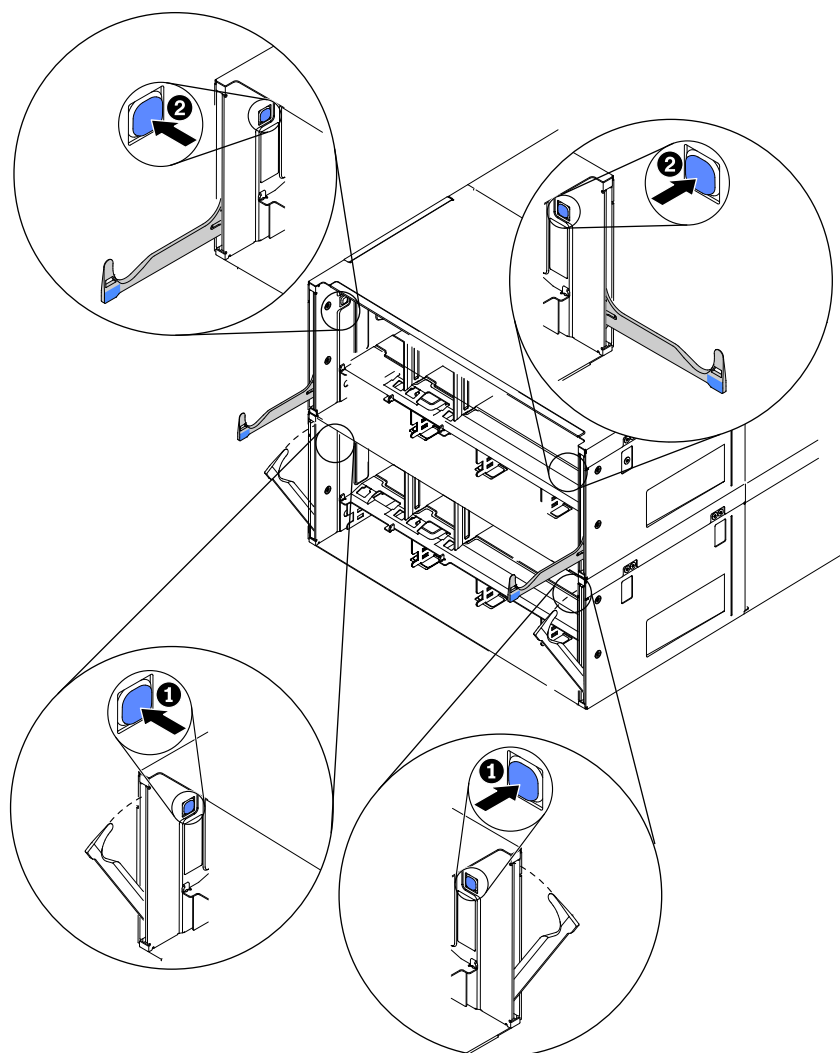
1. 下部ノードのシャトルの内壁にある青いボタンを押して、シャトルのカム・ハンドルを解放します(ハンドルを下に回転させないでください)。

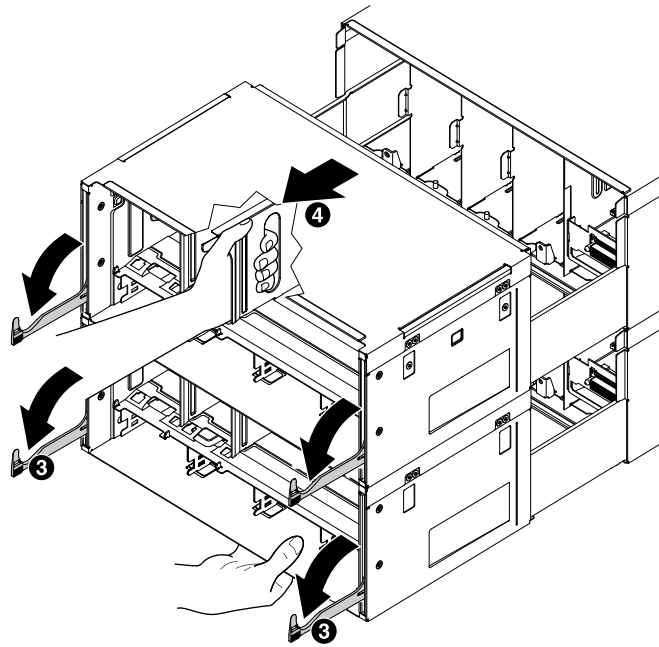
2. 上部ノードのシャトルの内壁にある青いボタンを押して、シャトルのカム・ハンドルを解放し、ハンドルを止まるまで下に回転させます。
3. ここで、下部ノードのシャトルのカム・ハンドルを止まるまで下に回転させます。

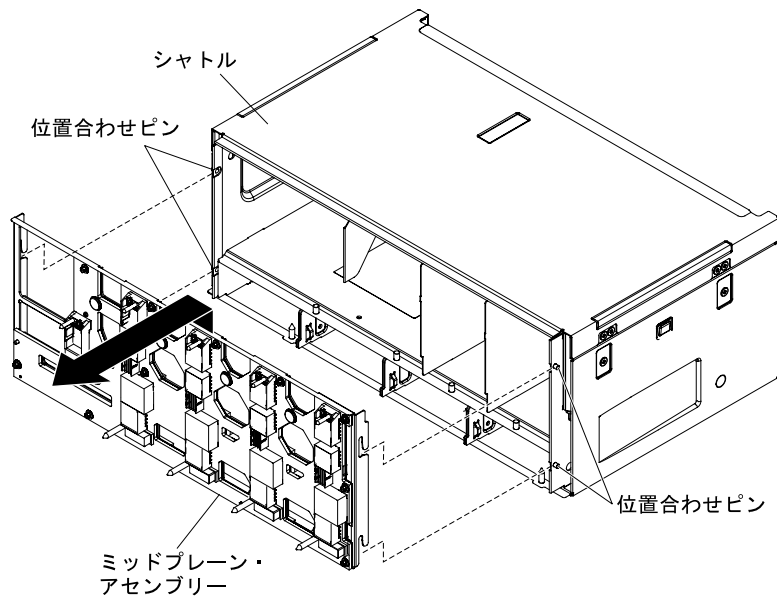
ステップ6. ミッドプレーンを上いっぱいまで持ち上げて(シャトルの位置合わせピンから外し)、シャトルから取り外します。

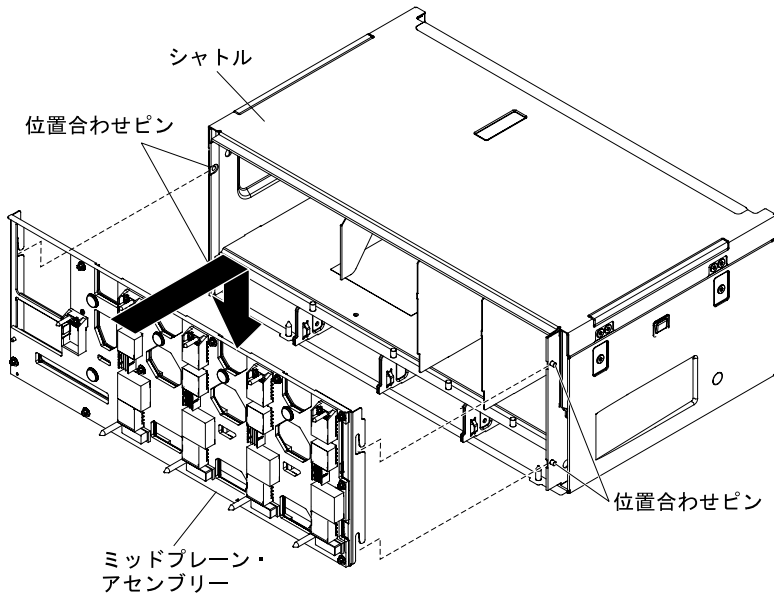
ステップ 1. ミッドプレーンを再取り付けします。ミッドプレーンの側面にあるスロットを、シャトルの位置合わせピンと位置合わせし、ミッドプレーンがシャトル上の所定の位置に収まるまでミッドプレーンをピンの上を下ろします。

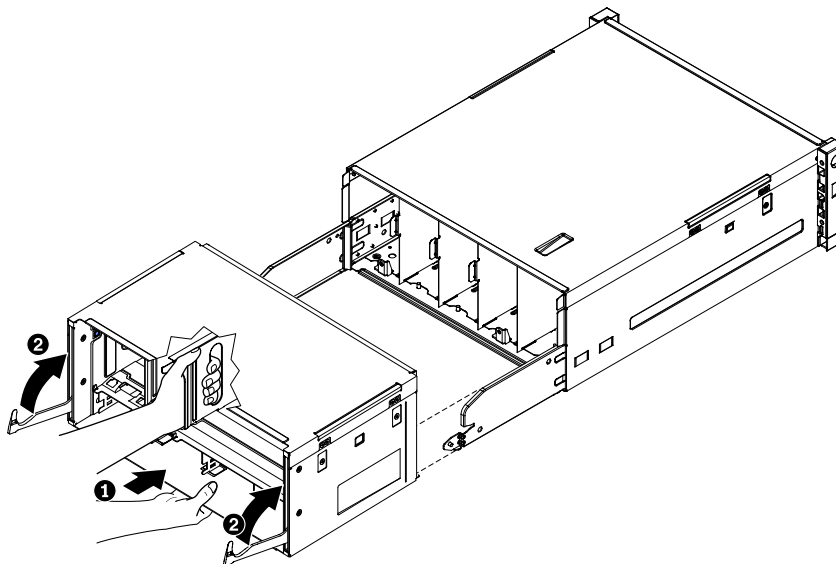
ステップ 2. カム・ハンドルが開いていることを確認します。一方の手でシャトルの中央にある穴からシャトルをつかみ、もう一方の手でシャトルの下部をつかんで、シャトルのスロットと位置合わせします。次に、確実に収まるまで、シャトルをシャーシに押し込みます。

次の図は、4U シャトルを示しています。

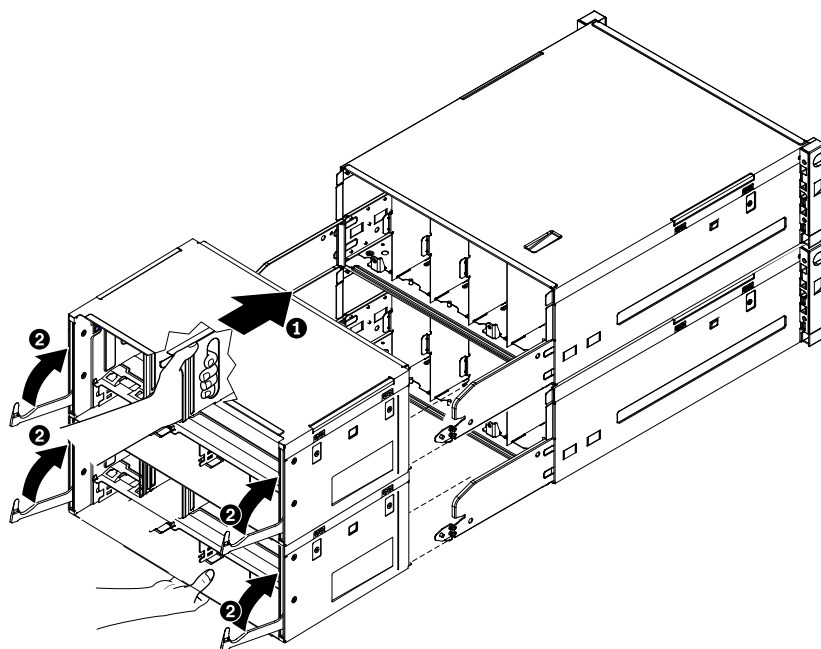
次の図は、8U シャトルを示しています。
