Lenovo System x3550 M5 설치 및 서비스 안내서

시스템 유형: 8869

제9판 (2018년 3월)

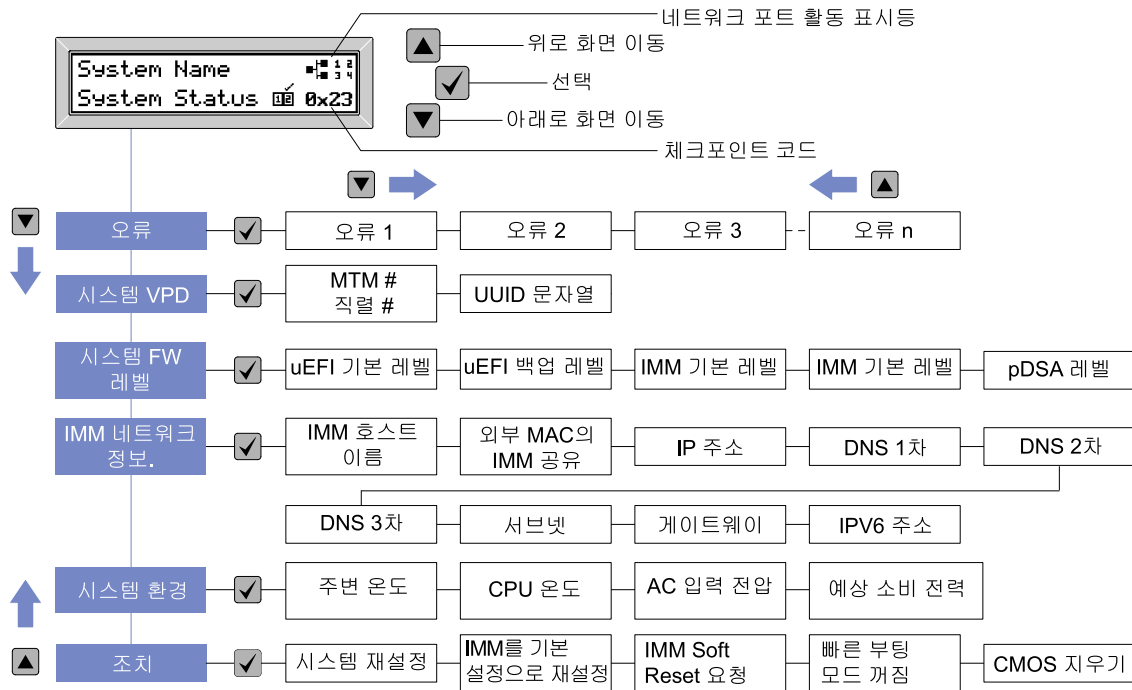
그림 18. LCD 운영 패널 어셈블리 메뉴 옵션 흐름

다음은 LCD 운영 패널 어셈블리 메뉴 옵션 흐름에 대한 그림입니다.

LCD 운영 패널 어셈블리에서 메뉴 옵션의 계층 구조를 탐색할 때 디스플레이 패널에는 해당 옵션에 대한 정보가 표시되고 위로 또는 아래로 화살표가 디스플레이 패널 옆쪽에 표시됩니다. 메뉴 옵션 계층 구조 아래쪽에 도달하면 위로 화살표만 사용할 수 있습니다. 메뉴 옵션 계층 구조 맨 위에 있는 경우 아래 화살표만 사용할 수 있습니다.

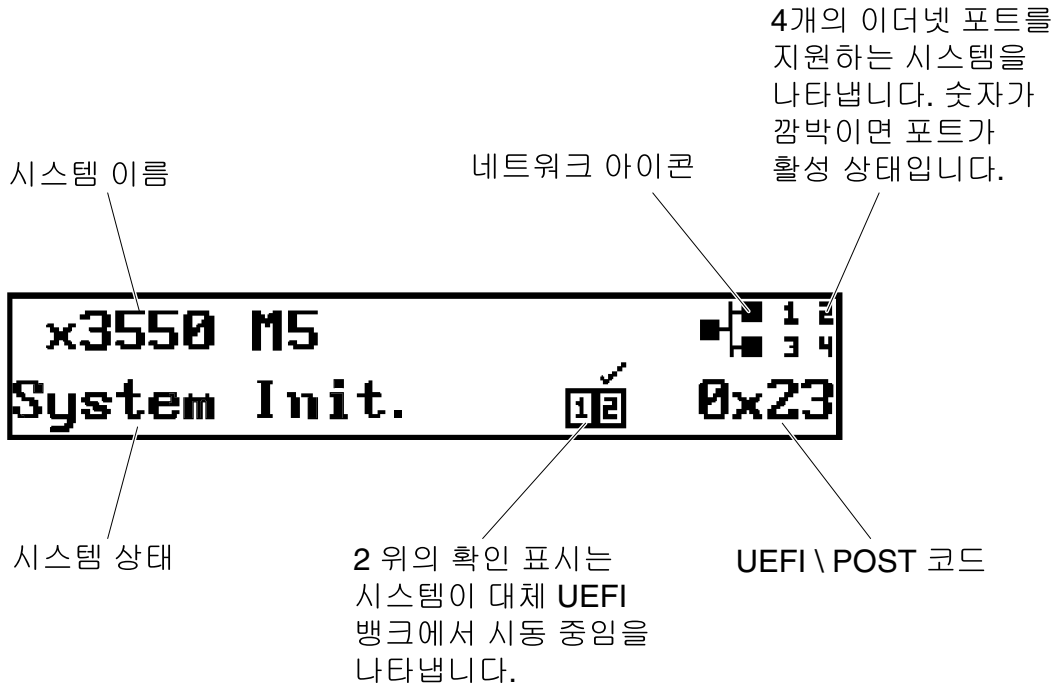
그림 19. 기본 메뉴

다음은 디스플레이 패널에 표시할 정보의 예입니다. 이 예에서는 디버그 기능이 설정되어 있을 때 기본 메뉴 정보의 레이아웃을 표시합니다.

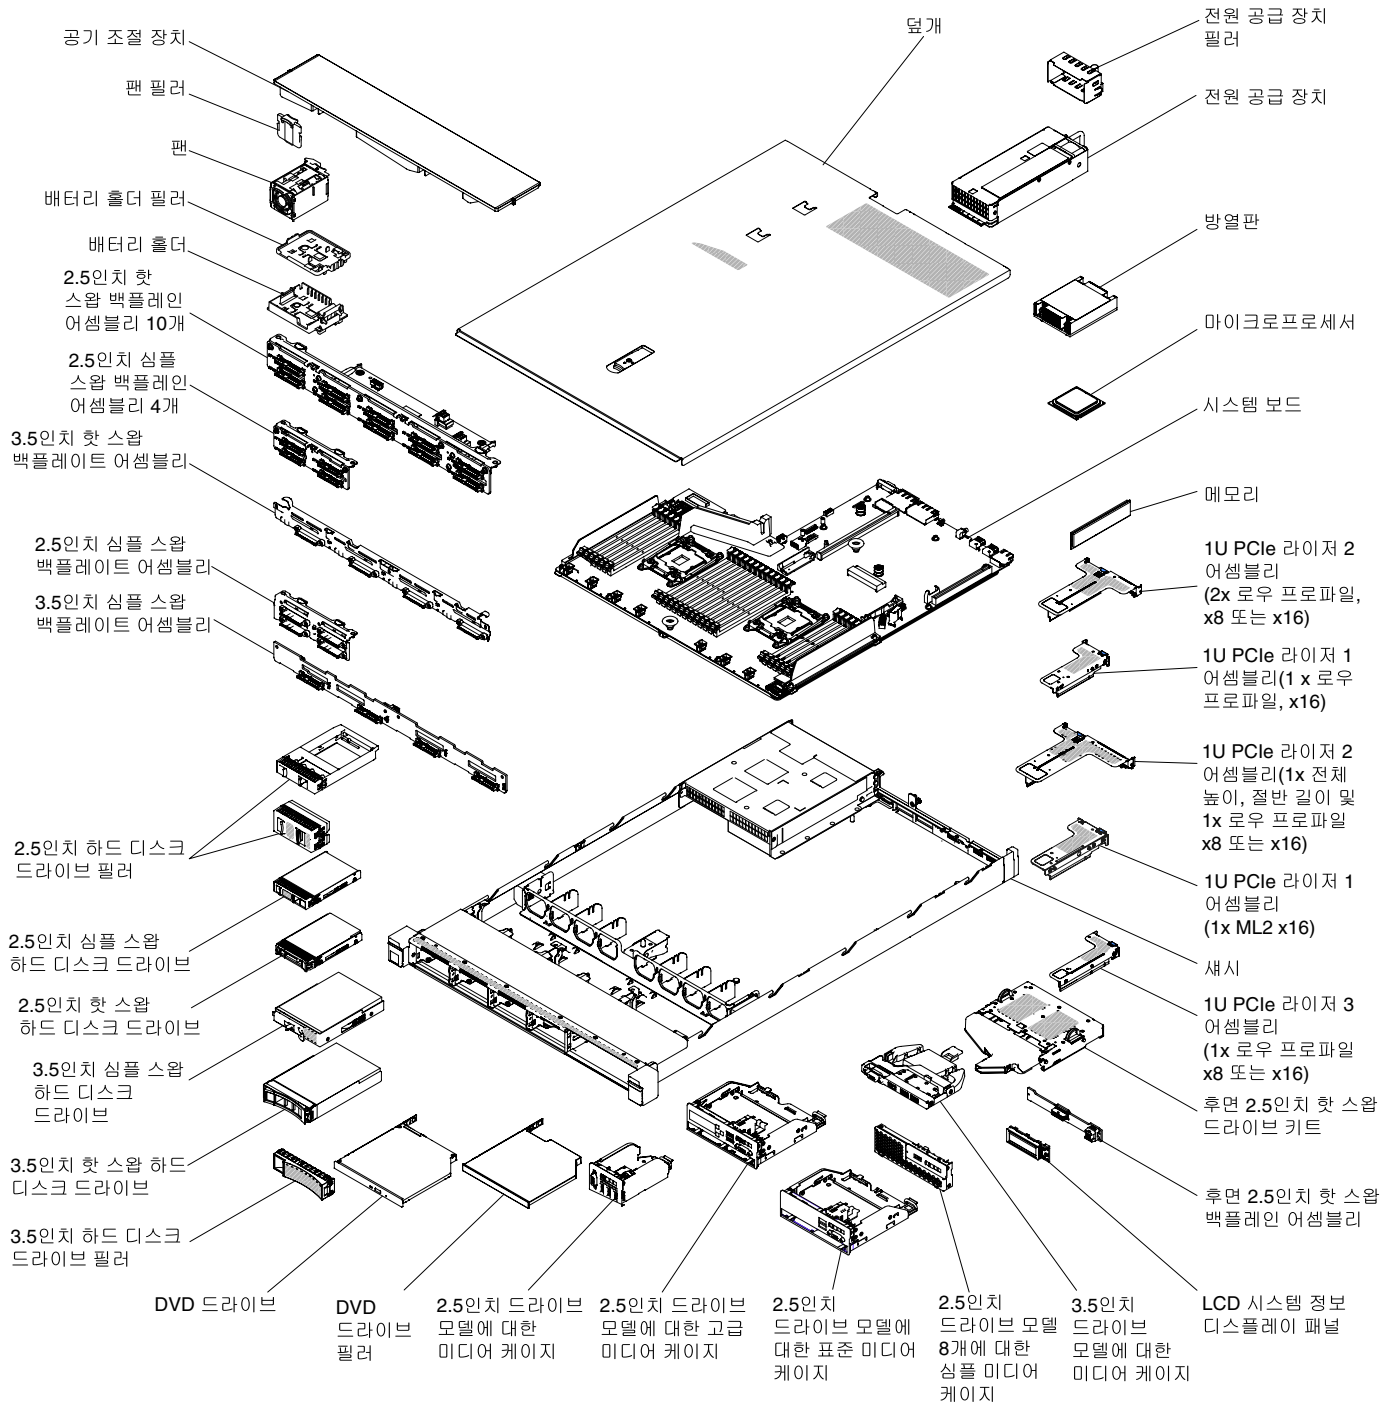
그림 24. 서버 구성 요소

구성 요소의 파란색은 터치 지점을 표시합니다. 이 지점은 서버에서 구성 요소 제거 또는 설치, 래치 열기 또는 닫기 등을 수행하기 위해 구성 요소를 잡을 수 있는 곳입니다.

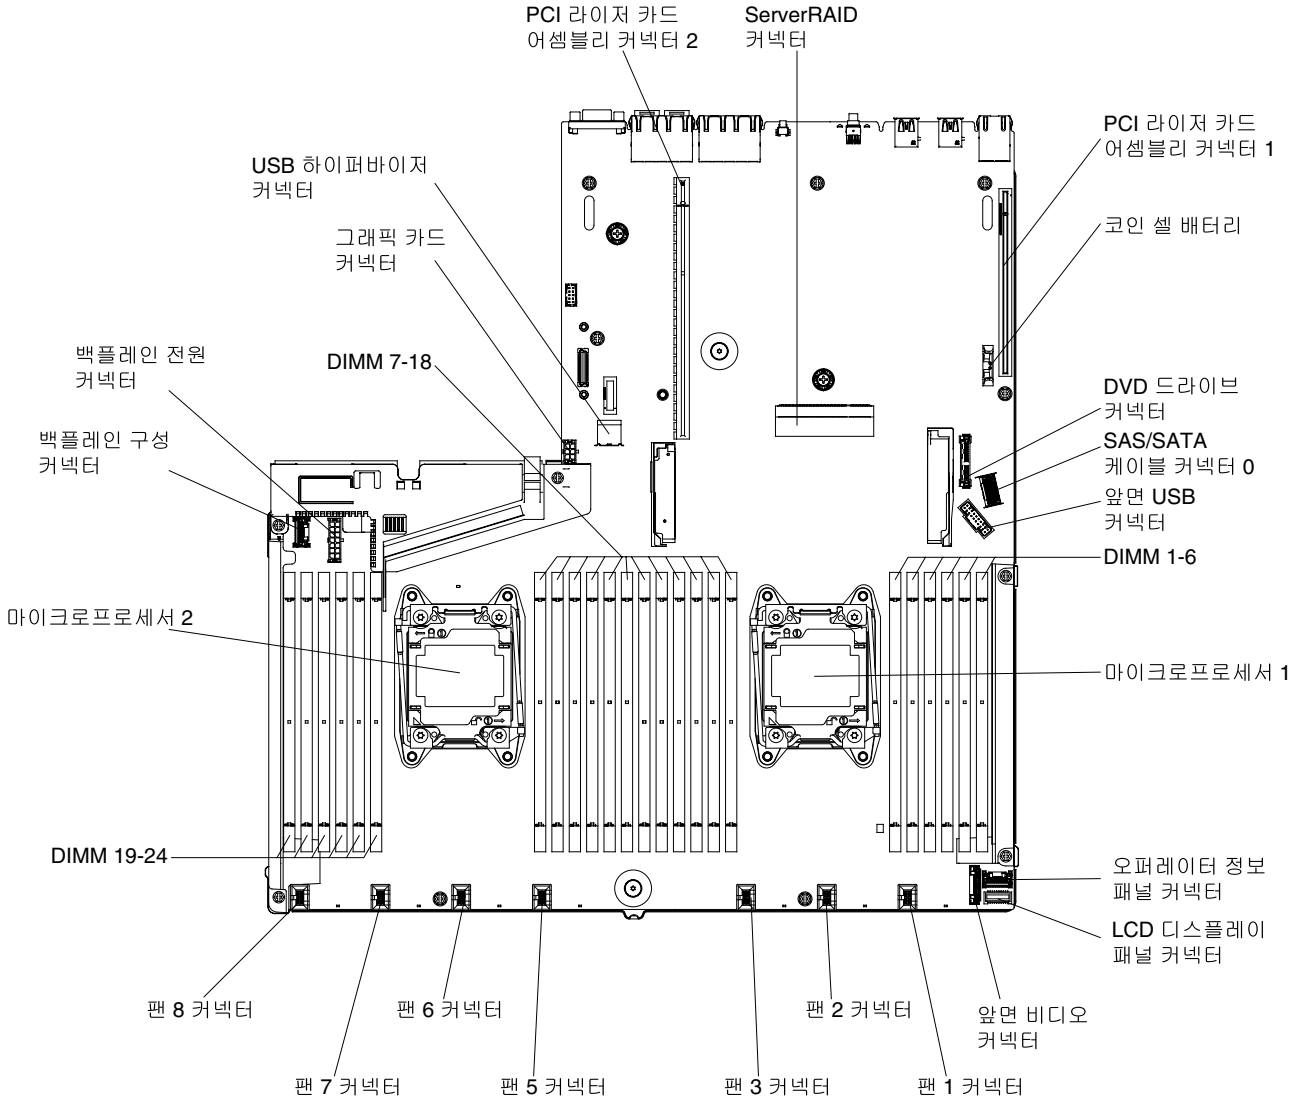
그림 25. 시스템 보드 내부 커넥터

다음 그림은 시스템 보드의 내부 커넥터를 보여줍니다.

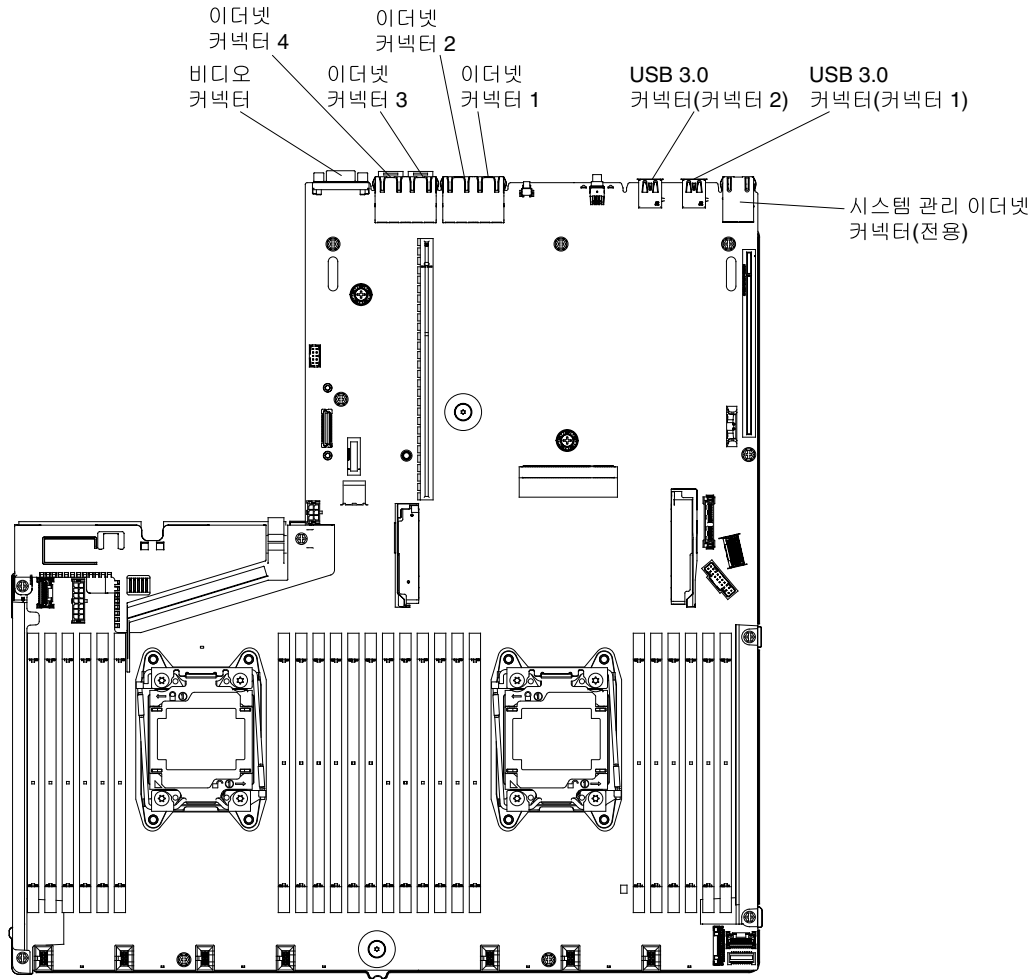
그림 26. 시스템 보드 외부 커넥터

다음 그림은 시스템 보드의 외부 커넥터를 보여줍니다.

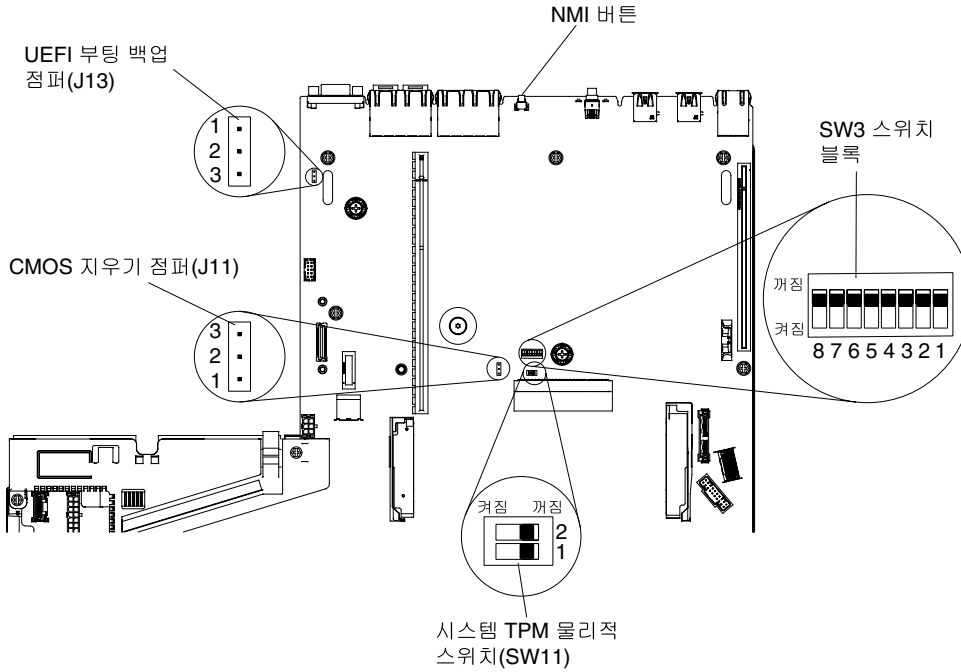
그림 27. 시스템 보드 스위치, 점퍼 및 버튼

- 스위치 설정을 변경하거나 점퍼를 이동하기 전에 서버를 끄십시오. 그런 다음 모든 전원 코드와 외부 케이블을 분리하십시오. "[안전](#)" v페이지, "[설치 지침](#)" 118페이지, "[정전기에 민감한 장치 취급](#)" 119페이지 및 "[서버 끄기](#)" 33페이지의 정보를 검토하십시오.
- 이 문서에서 그림에 표시되지 않은 시스템 보드 스위치 또는 점퍼 블록은 추후 사용할 수 있도록 예약되어 있습니다.
- 스위치 블록의 상단에 투명 보호 스티커가 있을 경우 스위치를 사용하려면 스티커를 제거하고 버려야 합니다.

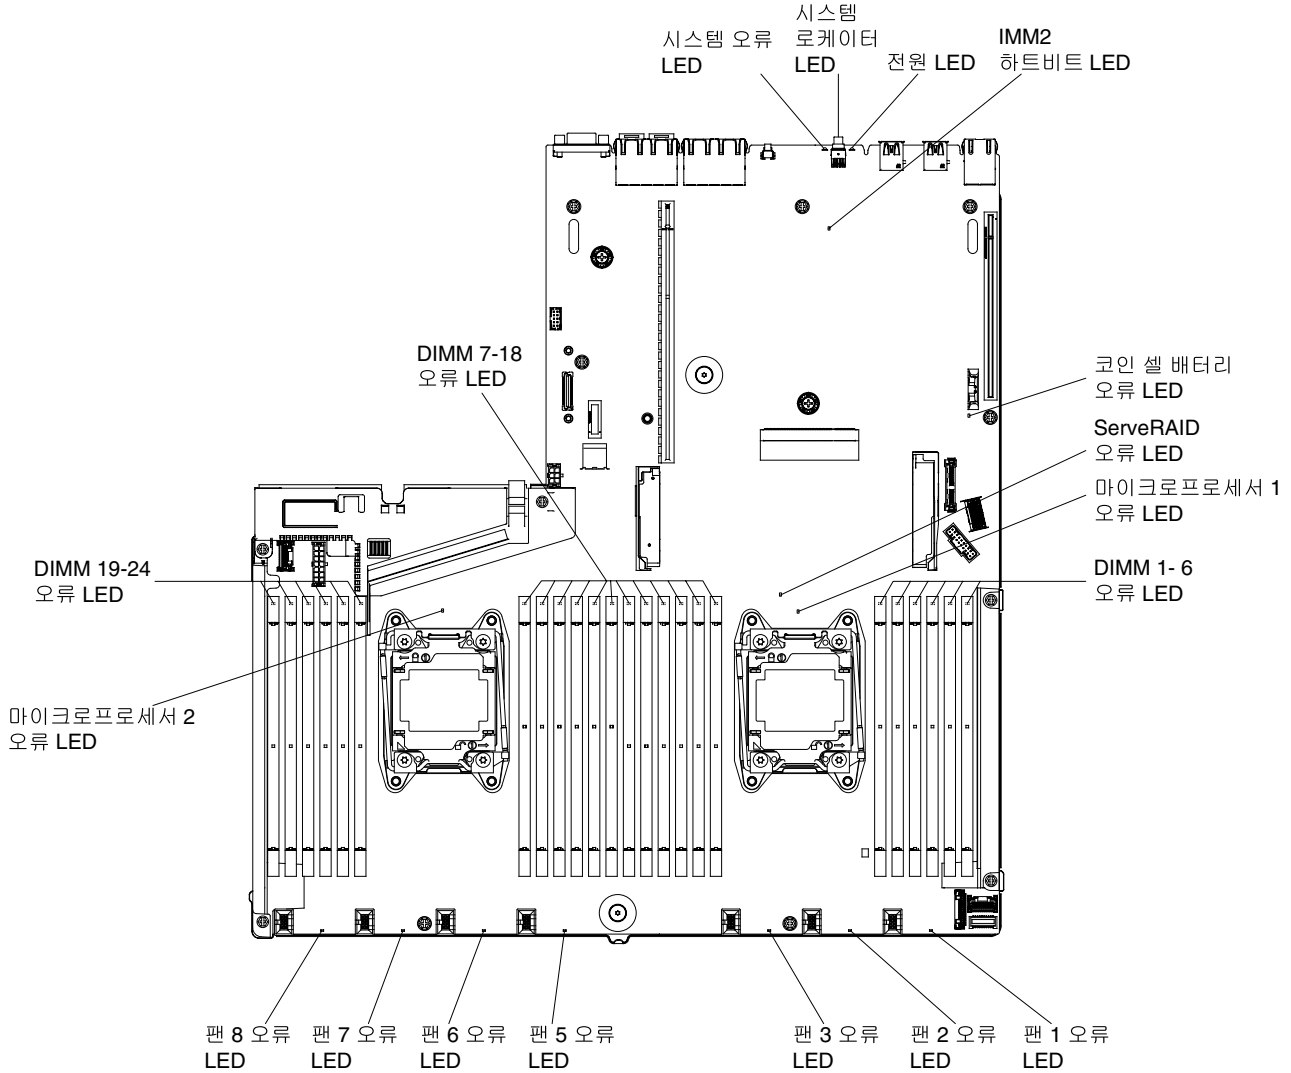
그림 28. 시스템 보드 LED

다음 그림은 시스템 보드의 LED(발광 다이오드)를 보여줍니다.

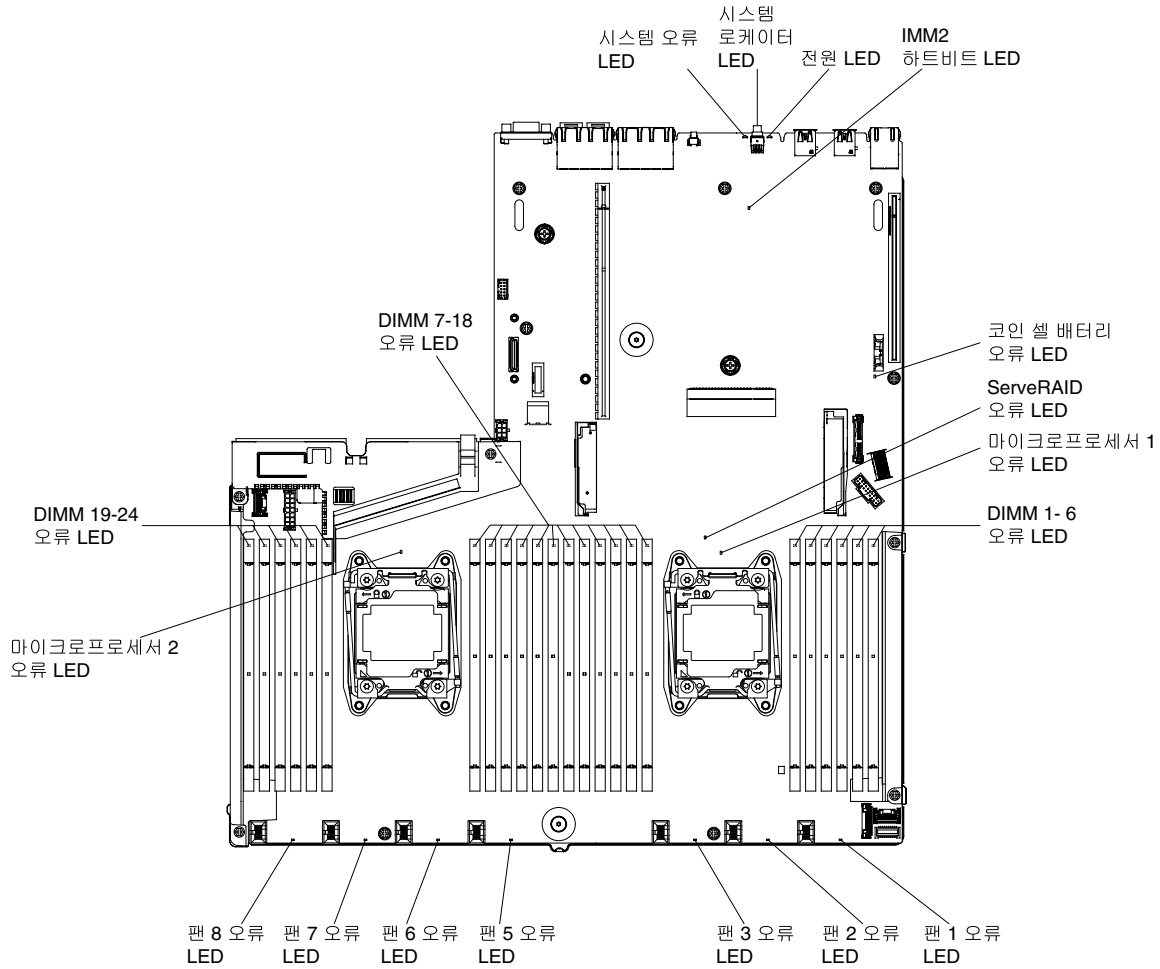
그림 29. 시스템 보드 오류 LED

다음 그림은 시스템 보드의 LED를 보여줍니다.

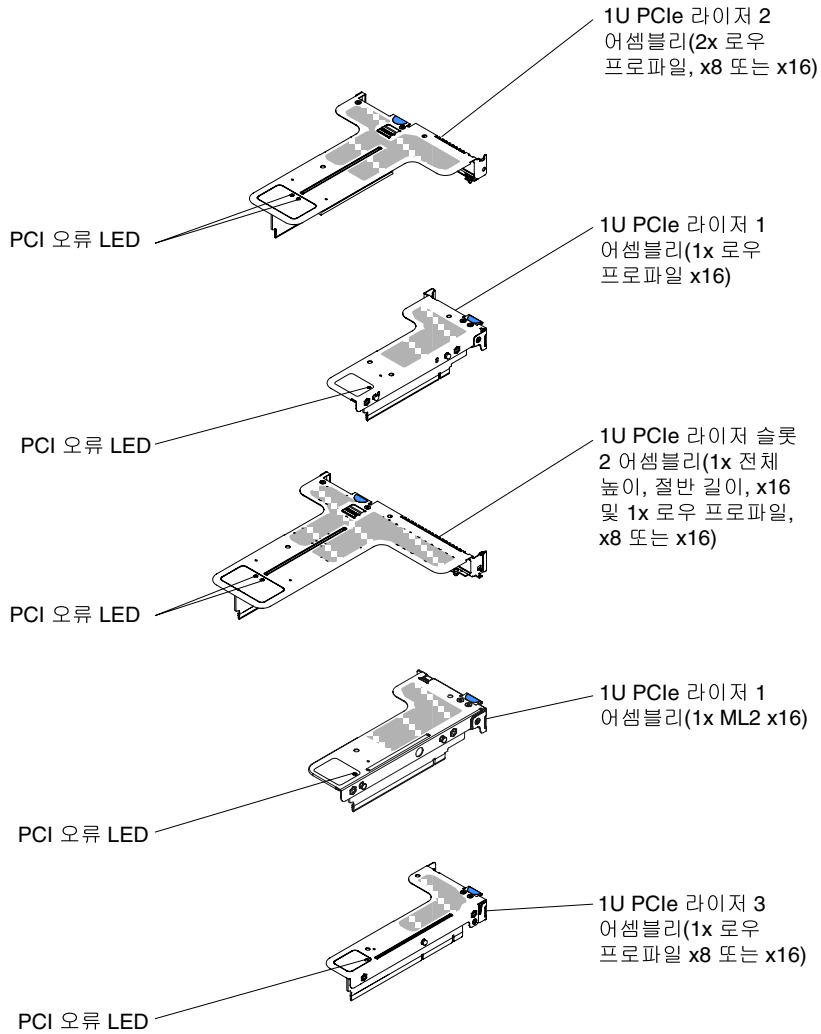
그림 31. PCI 라이저 카드 LED

다음 그림은 PCI 라이저 카드 LED의 위치를 보여줍니다.

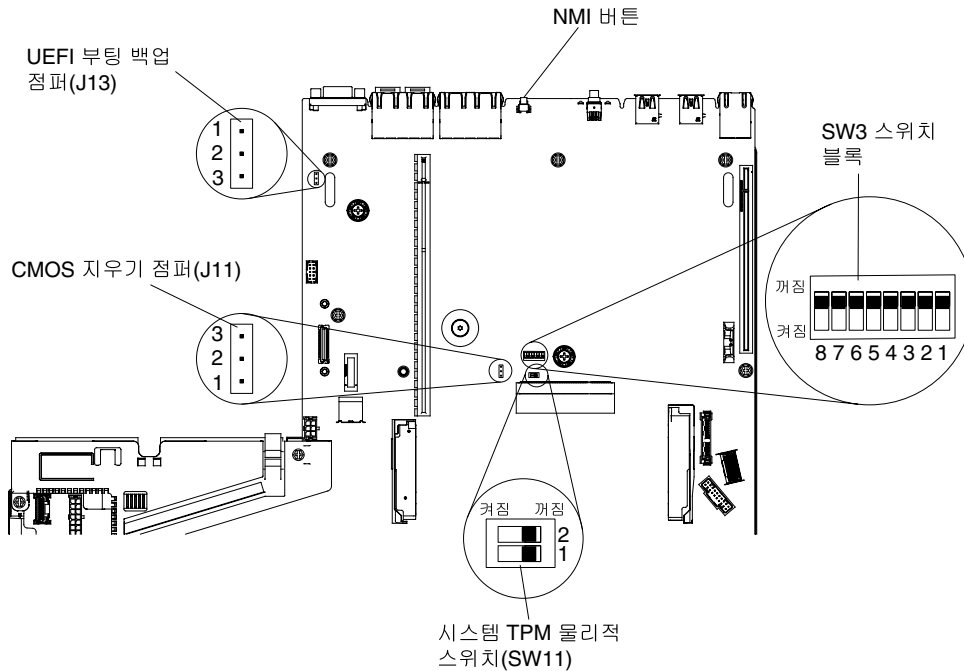
그림 33. UEFI 부팅 백업 점퍼(J13) 위치

단계 4. 시스템 보드에서 UEFI 부팅 백업 점퍼(J13)를 찾으십시오.

- 단계 5. 핀 1 및 2에서 핀 2 및 3으로 UEFI 부팅 백업 점퍼(J13)를 이동하여 UEFI 복구 모드를 설정하십시오.
- 단계 6. 서버 덮개를 다시 장착한 다음 모든 전원 코드를 다시 연결하십시오.
- 단계 7. 서버를 다시 시작하십시오. 시스템이 POST(전원 공급 자체 테스트)를 시작합니다.

서버의 플래시 메모리는 기본 बैं크와 백업 बैं크로 구성됩니다. 백업 बैं크는 부팅 가능한 UEFI 펌웨어 이미지를 유지해야 합니다. 기본 बैं크의 서버 펌웨어가 손상된 경우 UEFI 부팅 백업 점퍼(J13)를 사용하여 백업 बैं크를 수동으로 부팅할 수 있습니다. 이미지가 손상된 경우에는 이러한 작업이 자동 부팅 복구 기능을 통해 자동으로 수행됩니다.

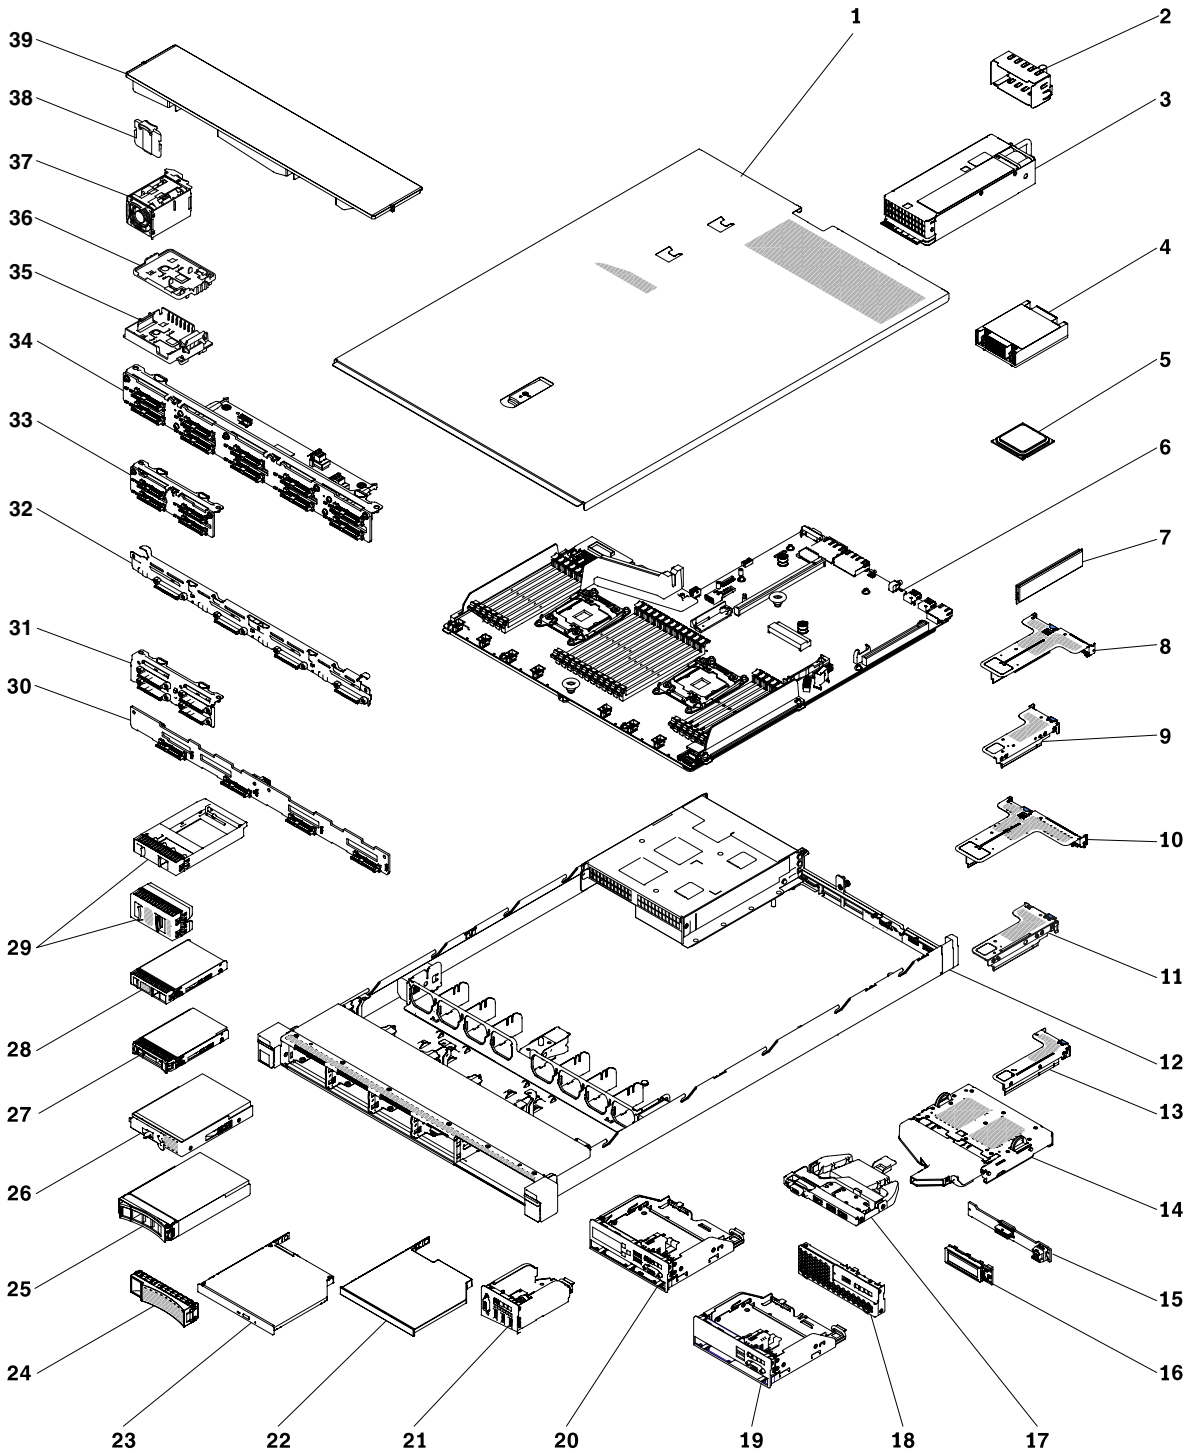
그림 34. 서버 구성 요소

다음 그림은 서버의 주요 구성 요소를 보여줍니다. 이 문서의 그림은 사용자의 하드웨어와 약간 다를 수 있습니다. 구조 부품 목록은 "구조 부품" 113페이지의 내용을 참조하십시오.

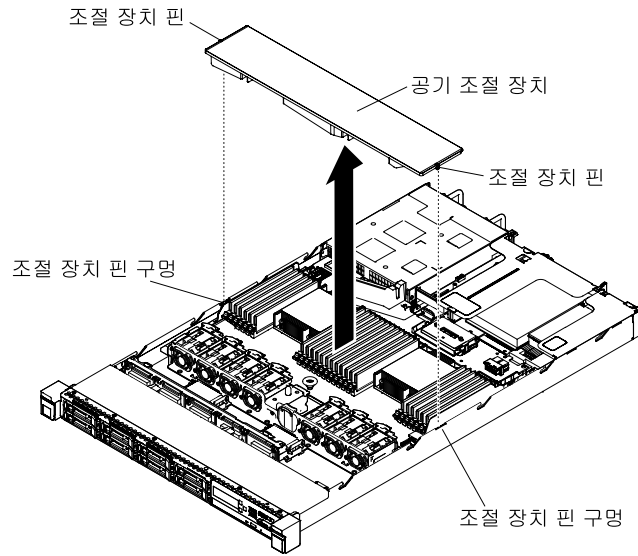
그림 39. 공기 조절 장치 제거

- 단계 1. "안전" v페이지 및 "설치 지침" 118페이지에서 시작하는 안전 정보를 읽어보십시오.
- 단계 2. 서버와 주변 장치를 끄고, 전원 코드 및 모든 외장 케이블을 분리하십시오("서버 끄기" 33 페이지 참조).
- 단계 3. 덮개를 제거하십시오("덮개 제거" 121페이지 참조).
- 단계 4. 공기 조절 장치를 잡고 핀 구멍에서 핀을 분리한 다음 공기 조절 장치를 위로 들어 올려 밖에 따로 두십시오.

주의: 적절한 냉각 상태 및 공기 흐름을 위해 서버를 켜기 전에 공기 조절 장치를 제자리에 놓으십시오. 공기 조절 장치가 제거된 상태에서 서버를 작동하면 서버 구성 요소가 손상될 수 있습니다.

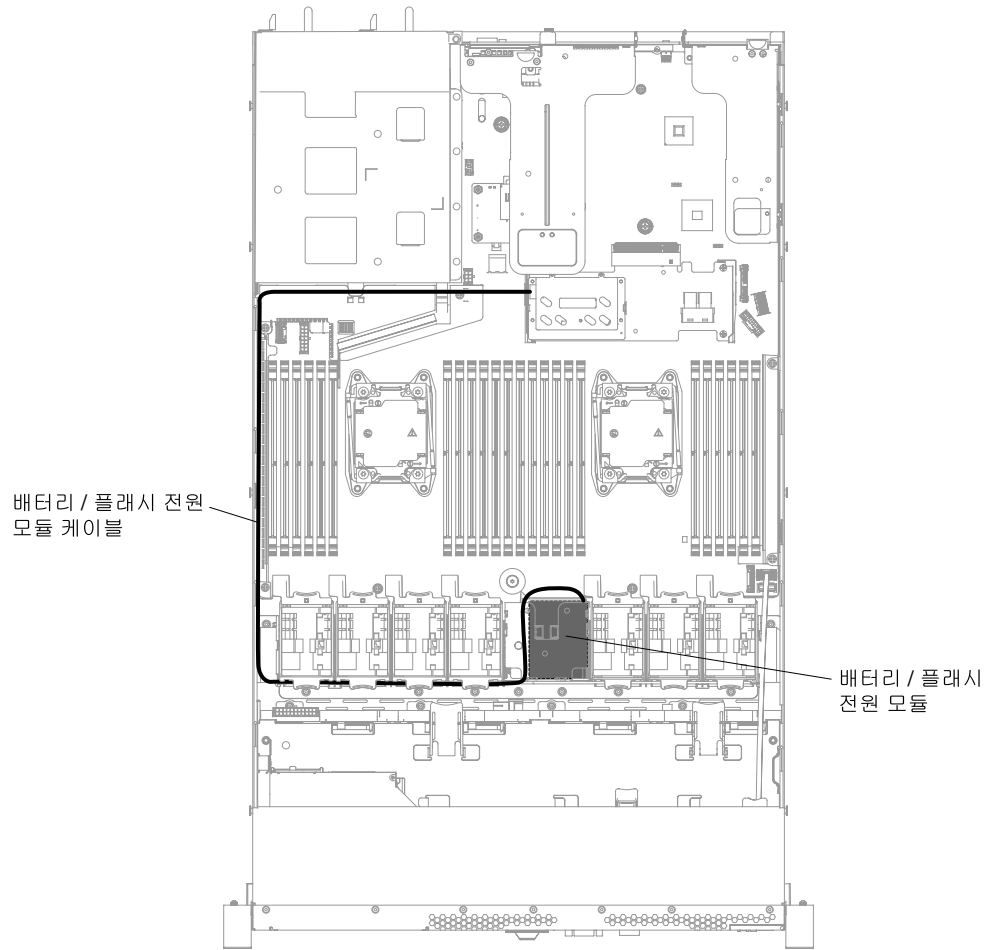
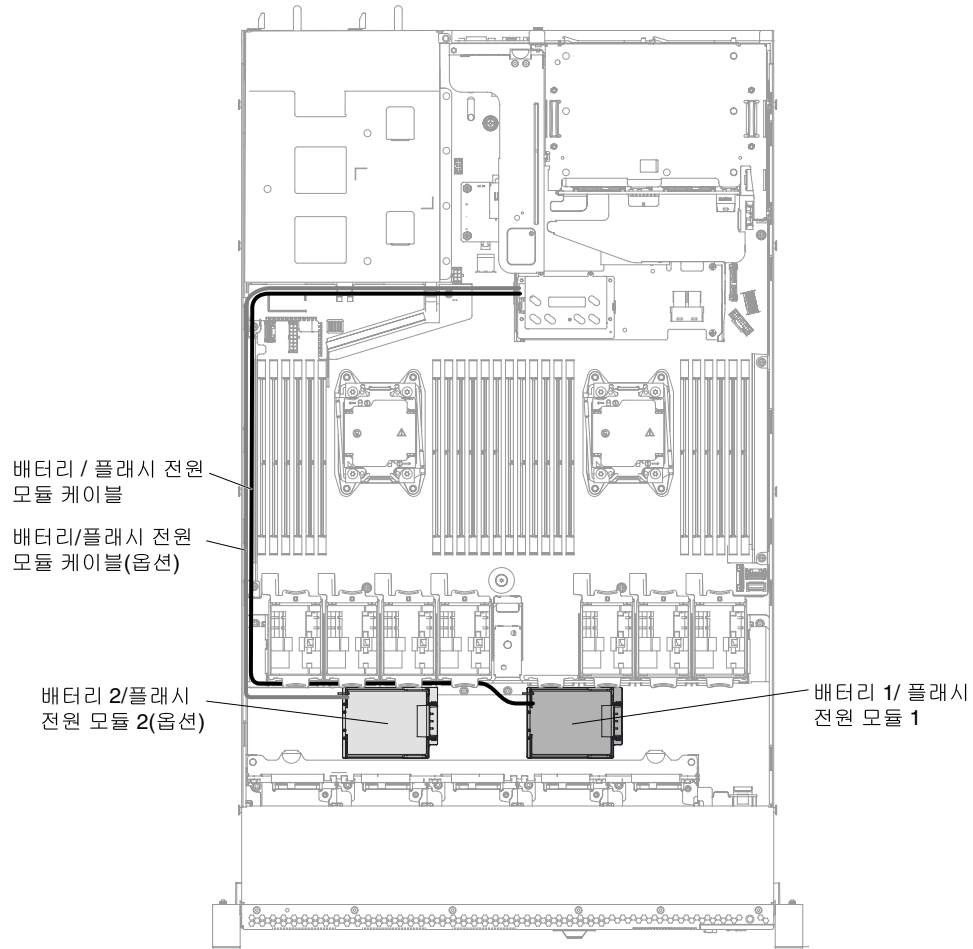
그림 45. 3.5인치 하드 디스크 드라이브 서버 모델을 위한 RAID 어댑터 배터리 또는 플래시 전원 모듈 케이블 연결

그림 46. 2.5인치 하드 디스크 드라이브 서버 모델을 위한 RAID 어댑터 배터리 또는 플래시 전원 모듈 케이블 연결

- 배터리/플래시 전원 모듈 케이블이 전원 공급 케이스 근처에서 곧바로 라우트되었는지 확인하십시오. 그렇지 않으면 케이블이 과열되어 시스템 보드가 손상될 수 있습니다.
- 케이블이 고정되지 않고 시스템 보드의 구성 요소를 가리거나 커넥터를 덮지 않도록 해야 합니다.

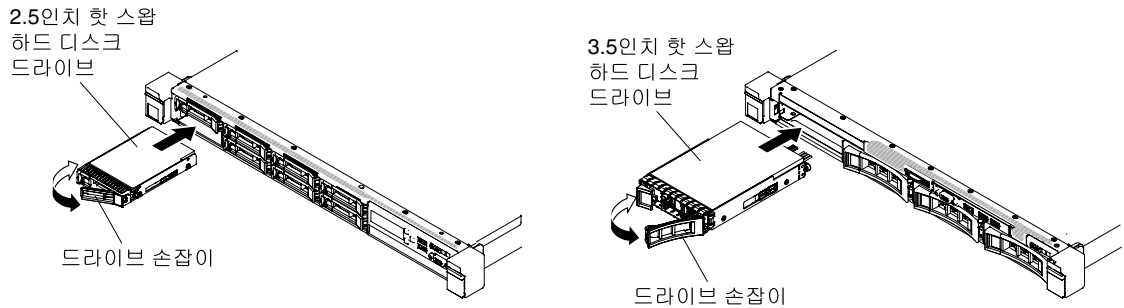
그림 56. 핫 스왑 하드 디스크 드라이브 설치

- 단계 1. "안전" v페이지 및 "설치 지침" 118페이지에서 시작하는 안전 정보를 읽어보십시오.
- 단계 2. 빈 드라이브 베이에서 필터 패널을 제거하십시오. 안전한 곳에 필터 패널을 보관하십시오.
- 단계 3. 드라이브가 들어 있는 정전기 방지 포장재를 서버의 도포되지 않은 금속 표면에 접촉시킨 다음 포장재에서 드라이브를 꺼내고 정전기 방지 표면에 놓으십시오.
- 단계 4. 드라이브 베이에 하드 디스크 드라이브를 설치하십시오.
 - a. 드라이브 트레이 손잡이가 열림(잠금 해제) 위치에 있는지 확인하십시오.
 - b. 드라이브를 베이의 가이드 레일과 맞추십시오.

- c. 드라이브가 중지할 때까지 드라이브를 베이 안으로 천천히 미십시오.
- d. 드라이브 트레이 손잡이를 닫힘(잠금) 위치로 돌리십시오.
- e. 하드 디스크 드라이브 상태 LED를 검사하여 하드 디스크 드라이브가 올바르게 작동하는지 확인하십시오. 드라이브의 노란색 하드 디스크 드라이브 상태 LED가 계속 켜지면 해당 드라이브에 결함이 있으므로 교체해야 합니다. 녹색 하드 디스크 드라이브 활동 LED가 깜박이면 드라이브가 사용 중입니다.

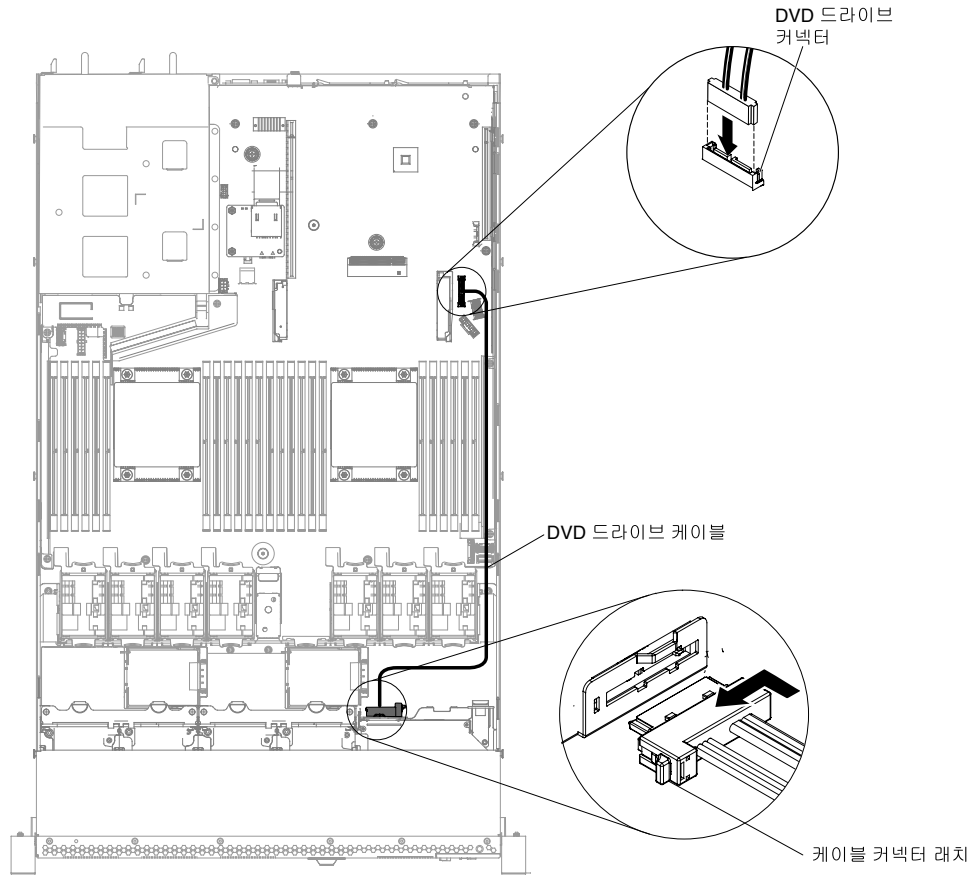
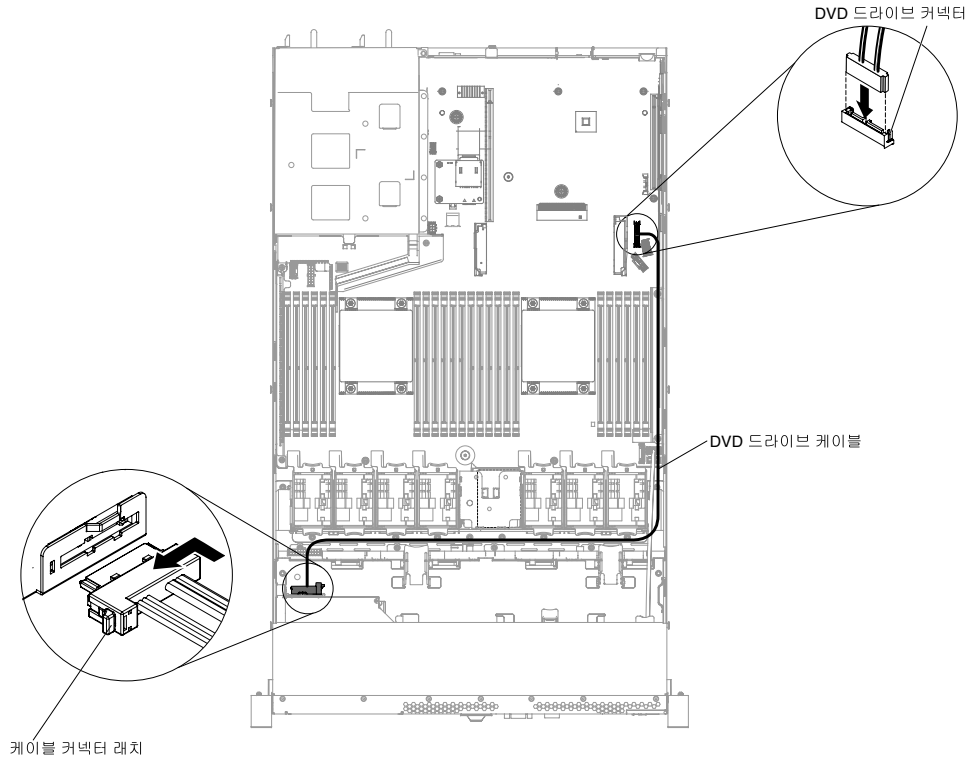
주의: 그림에 표시된 대로 DVD 드라이브 케이블 배선을 따르십시오. 케이블이 고정되지 않고 시스템 보드의 구성 요소를 가리거나 커넥터를 덮지 않도록 해야 합니다.

그림 83. 2.5인치 하드 디스크 드라이브 서버 모델을 위한 DVD 드라이브 케이블 배선

그림 84. 3.5인치 하드 디스크 드라이브 서버 모델을 위한 DVD 드라이브 케이블 배선

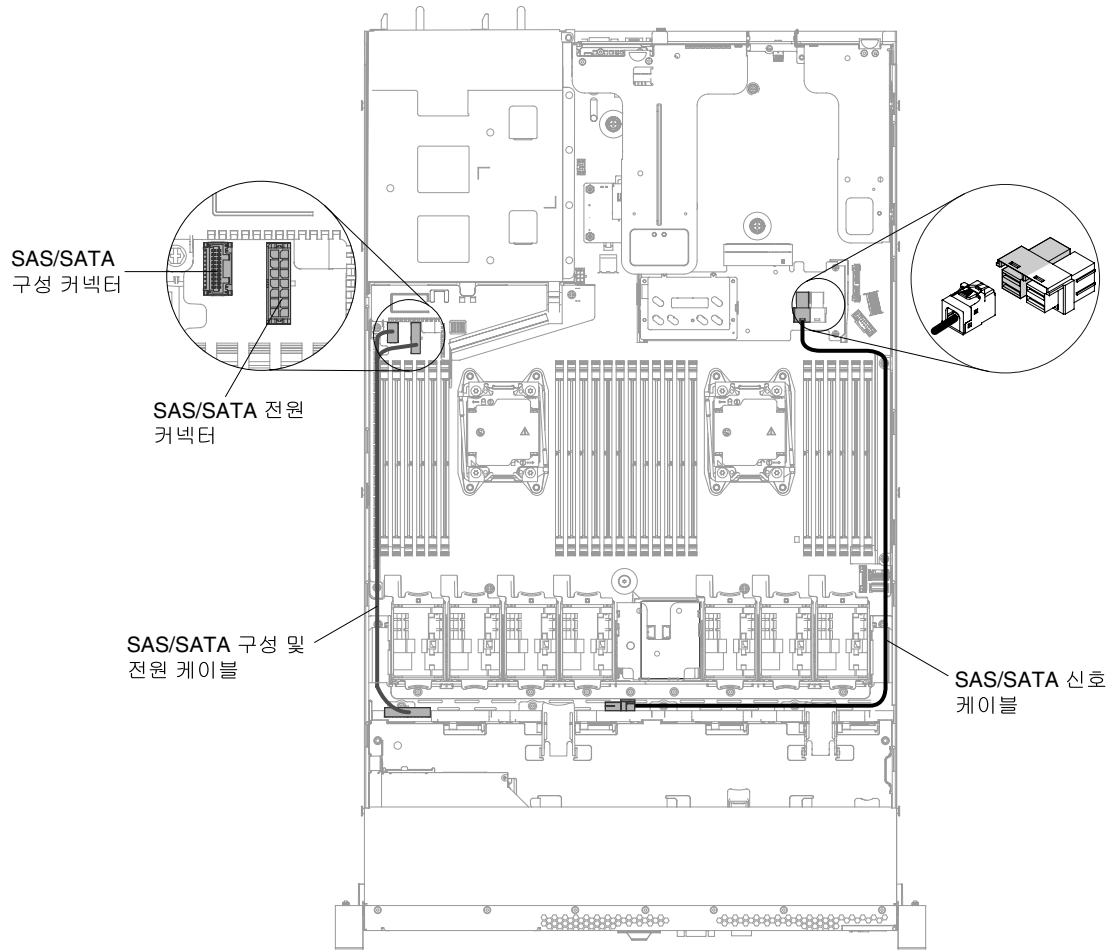
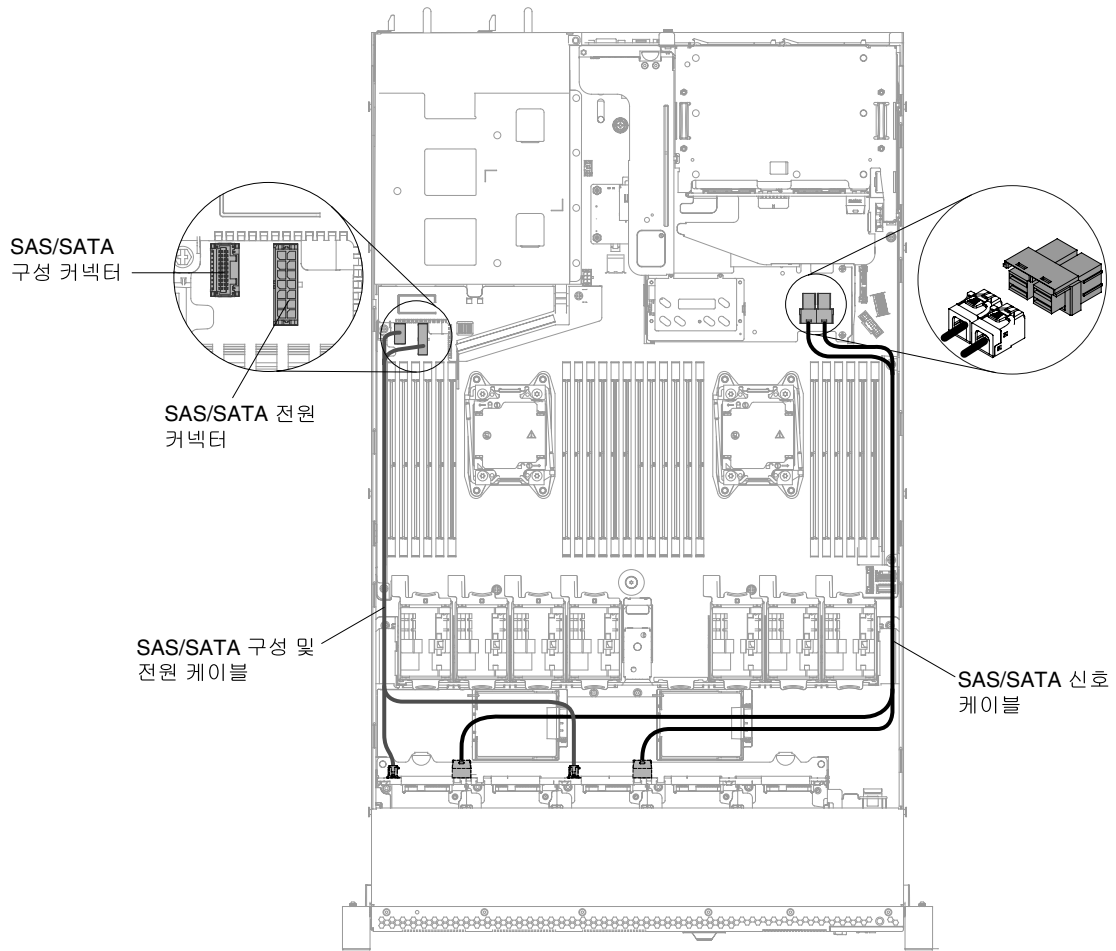
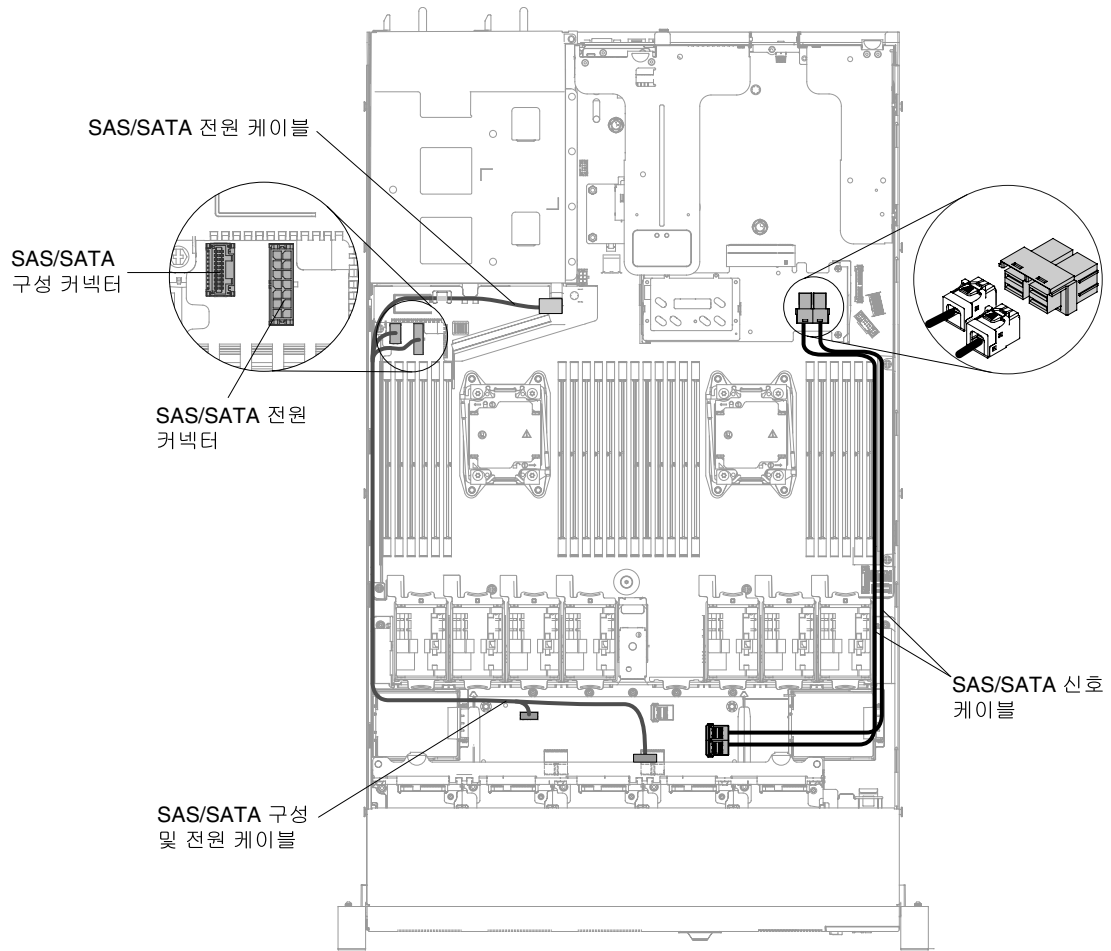
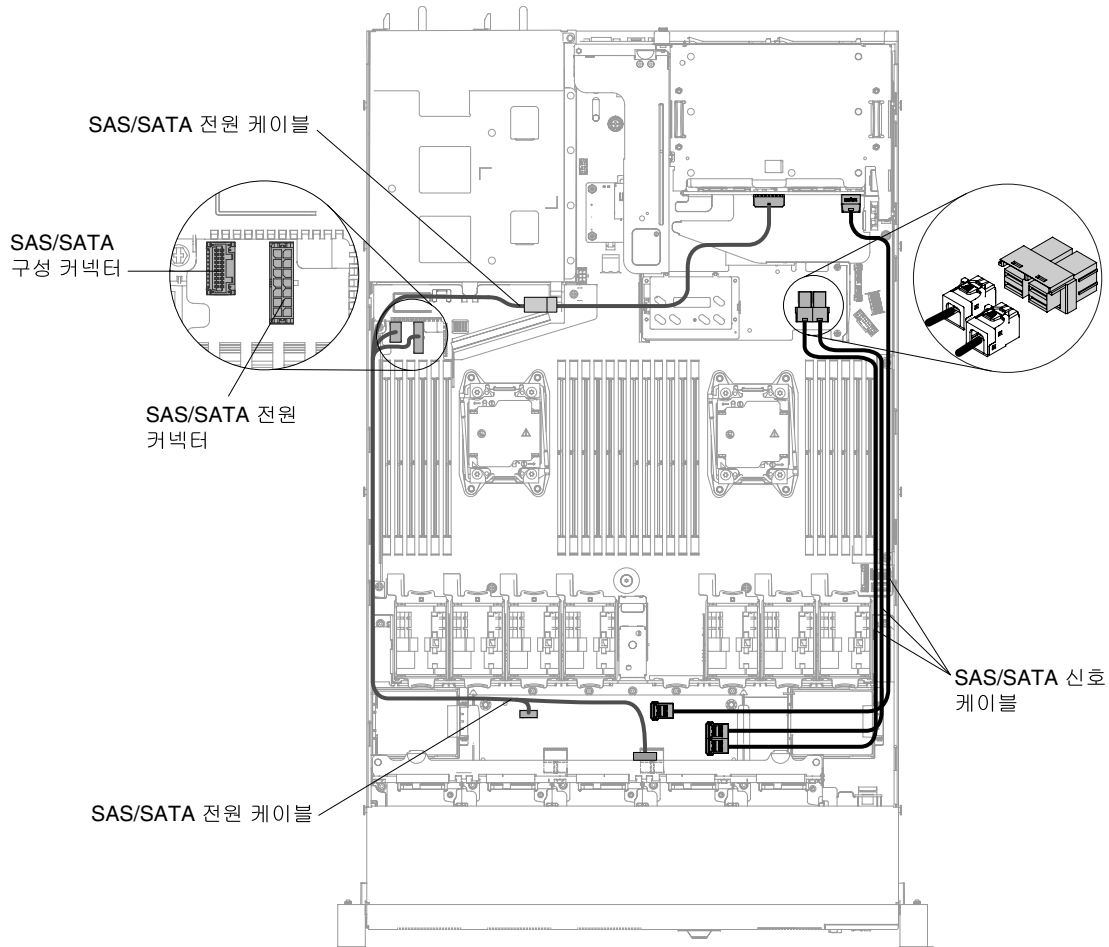
단계 7. 백플레인 신호 케이블을 정리하십시오. 다음 그림은 시스템 보드의 전용 커넥터에 삽입되는 SAS/SATA 어댑터에 적용됩니다.

그림 112. 4개의 3.5인치 핫 스왑 하드 디스크 드라이브 구성을 위한 ServeRAID 어댑터 케이블 배선

그림 113. 8개의 2.5인치 핫 스왑 하드 디스크 드라이브 구성을 위한 ServeRAID 어댑터 케이블 배선

그림 114. 10개의 2.5인치 핫 스왑 하드 디스크 드라이브 구성을 위한 ServeRAID 어댑터 케이블 배선

그림 115. 12개의 2.5인치 핫 스왑 하드 디스크 드라이브 구성을 위한 ServeRAID 어댑터 케이블 배선
