Lenovo System x3550 M5 설치 및 서비스 안내서

시스템 유형: 8869

제9판 (2018년 3월)

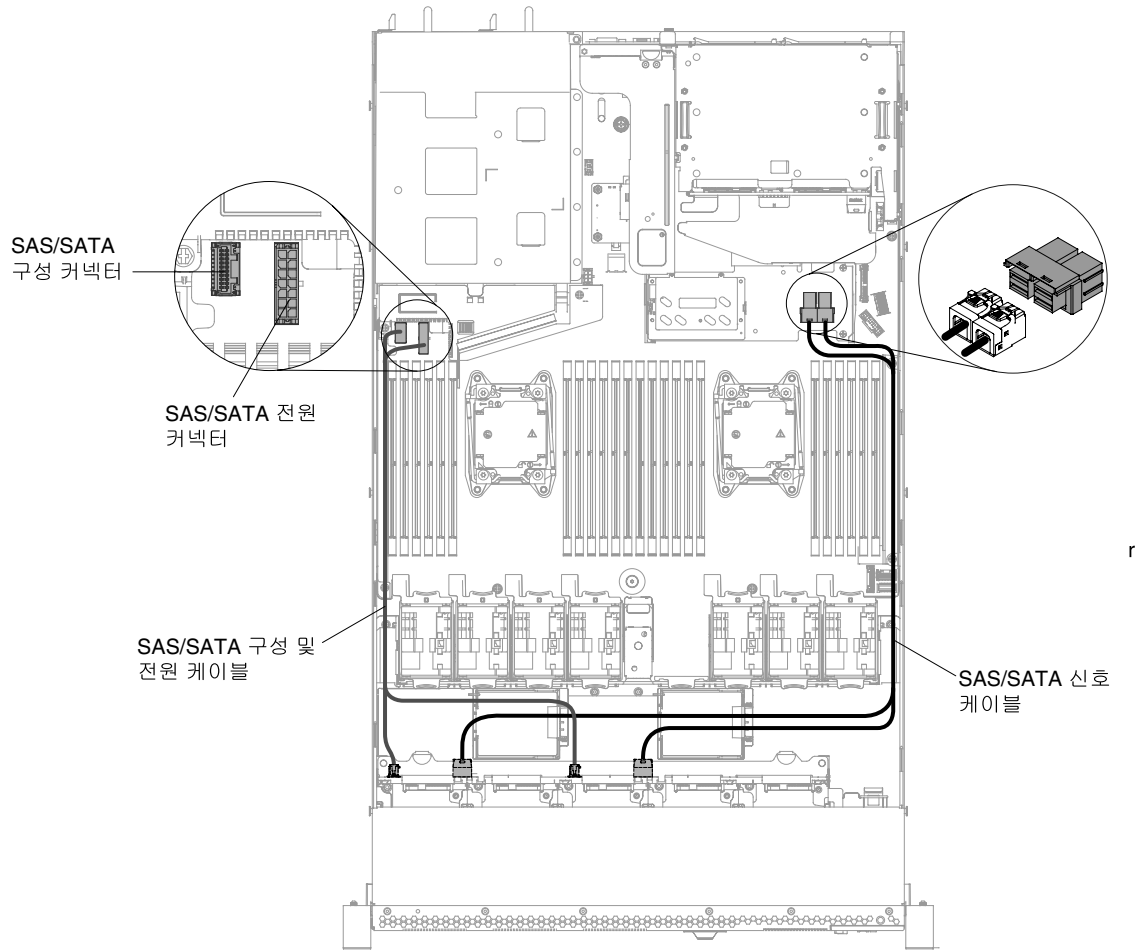
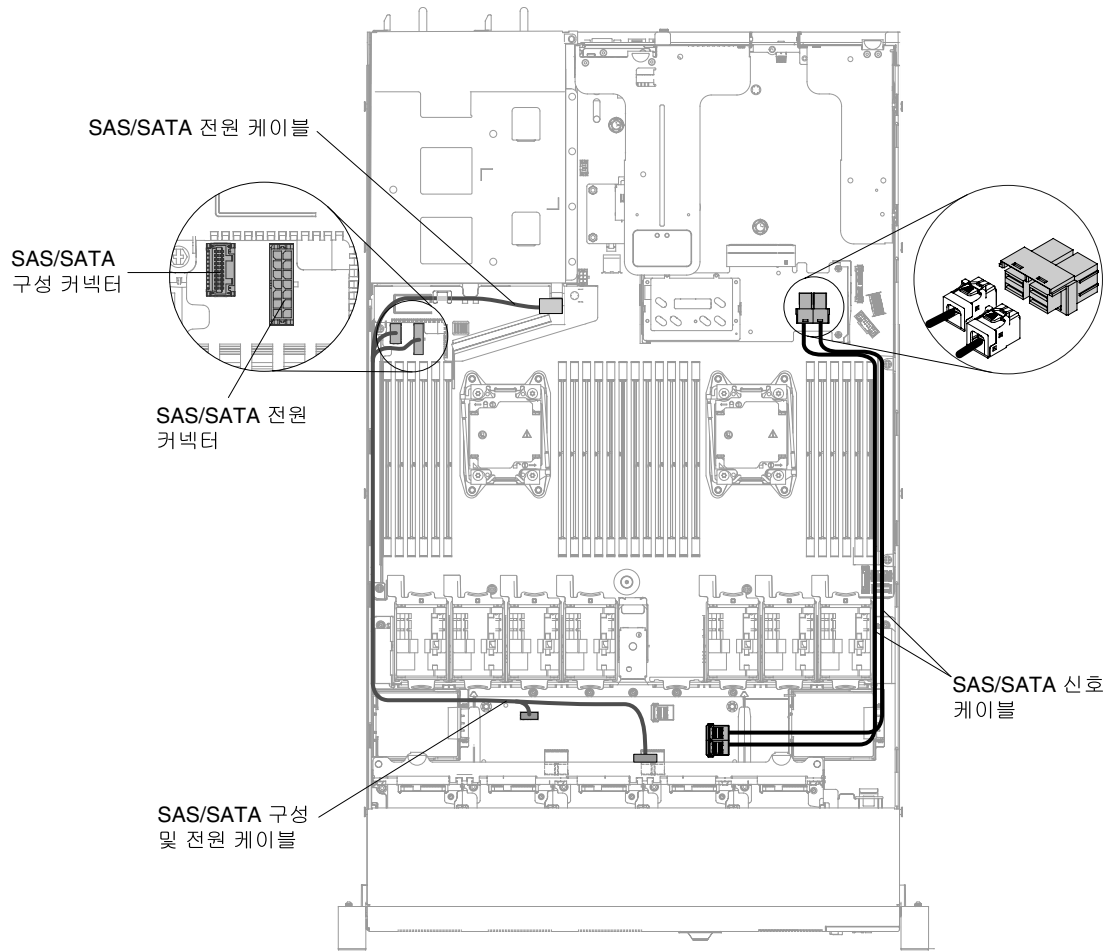
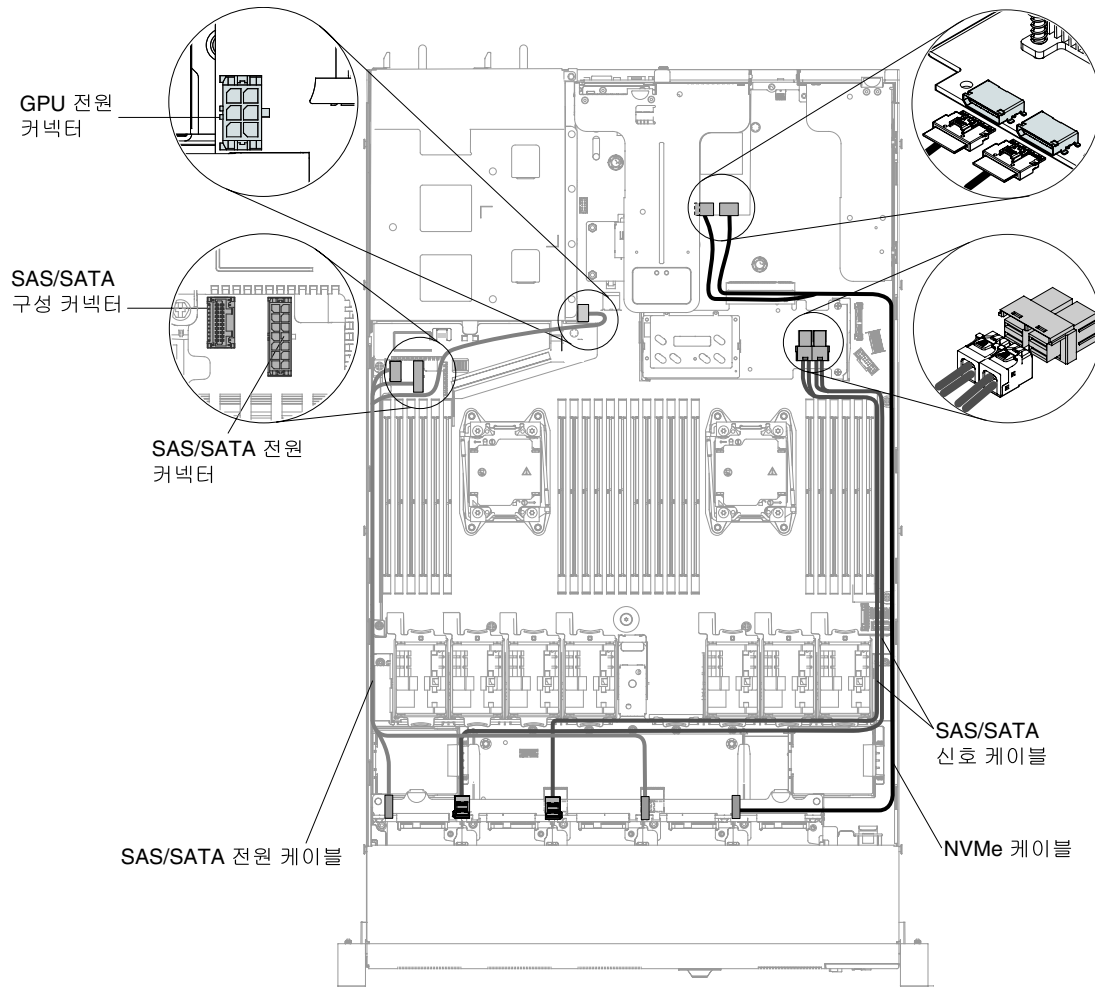
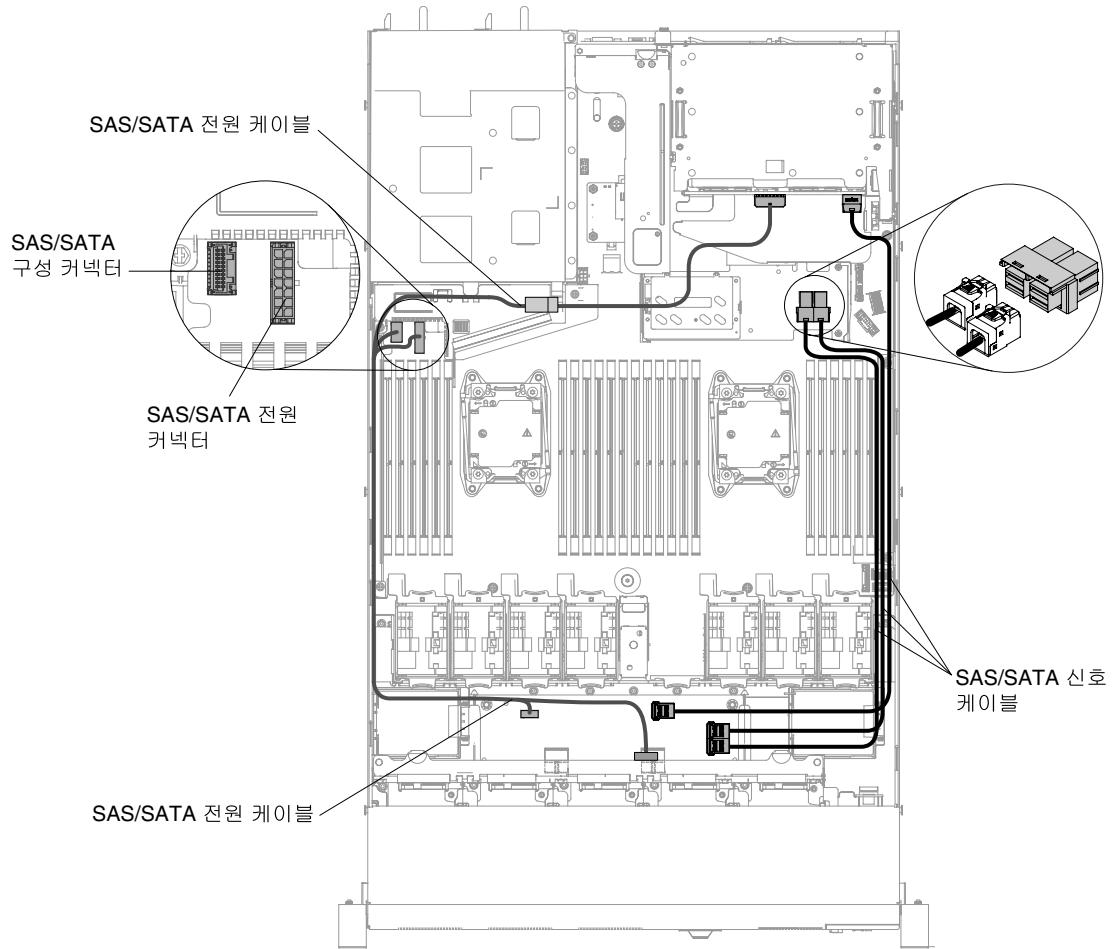
2.5인치 드라이브 백플레인의 경우 NVMe 케이블을 NVMe 어댑터 및 백플레인에 연결하십시오. 다음 그림은 2.5인치 및 3.5인치 핫 스왑 백플레인에 대한 케이블 배선 및 커넥터를 표시합니다.

그림 136. 8개의 2.5인치 핫 스왑 백플레인 케이블 연결

그림 137. 10개의 2.5인치 핫 스왑 백플레인 케이블 연결

그림 138. 10개의 2.5인치 핫 스왑 백플레인(NVMe 커넥터 2개 포함)의 케이블 연결

그림 139. 12개의 2.5인치 핫 스왑 백플레인 케이블 연결

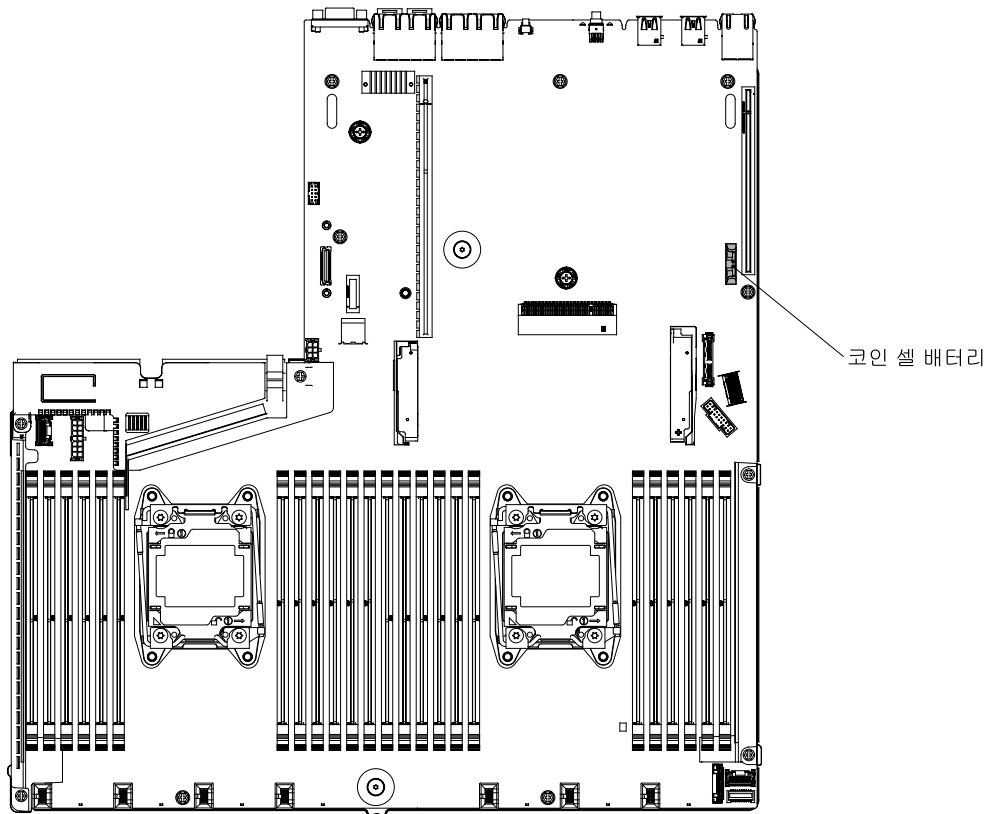
그림 149. 시스템 보드에서 코인 셀 배터리의 위치

- 단계 1. "안전" v페이지 및 "설치 지침" 118페이지에서 시작하는 안전 정보를 읽어보십시오.
- 단계 2. 필요한 경우 서버와 주변 장치를 끄고 전원 코드와 모든 외장 케이블을 분리하십시오.
- 단계 3. 덮개를 제거하십시오("덮개 제거" 121페이지 참조).
- 단계 4. 필요한 경우, 새시에서 PCI 라이저 카드 어셈블리 1 또는 뒷면 2.5인치 핫 스왑 드라이브 키트를 들어 올리십시오("PCI 라이저 카드 어셈블리 제거" 169페이지 또는 "뒷면 2.5인치 핫 스왑 드라이브 키트 제거" 142페이지 참조).
- 단계 5. 시스템 보드에서 코인 셀 배터리를 찾으십시오.

주의: 지나치게 세게 힘을 주어 배터리를 들어 올리지 마십시오. 배터리를 제대로 제거하지 못하면 시스템 보드의 소켓이 손상될 수 있습니다. 소켓이 손상되면 시스템 보드를 교체해야 할 수도 있습니다.

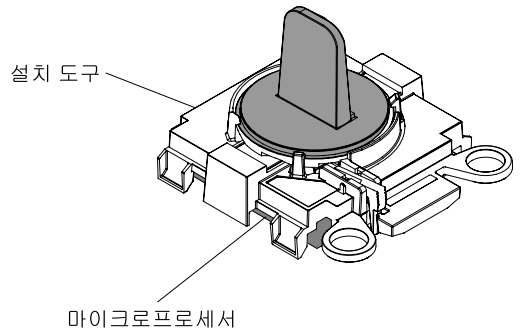
참고: 마이크로프로세서 설치 도구 어셈블리와 함께 제공된 설치 도구를 사용해야 합니다. 이 도구에는 다른 크기의 마이크로프로세서 두 개를 설치할 수 있는 두 가지 설정이 있습니다. 도구에 표시된 설정은 더 작고 낮은 코어 마이크로프로세서의 경우 "L"이고, 더 크고 높은 코어 마이크로프로세서의 경우 "H"입니다.

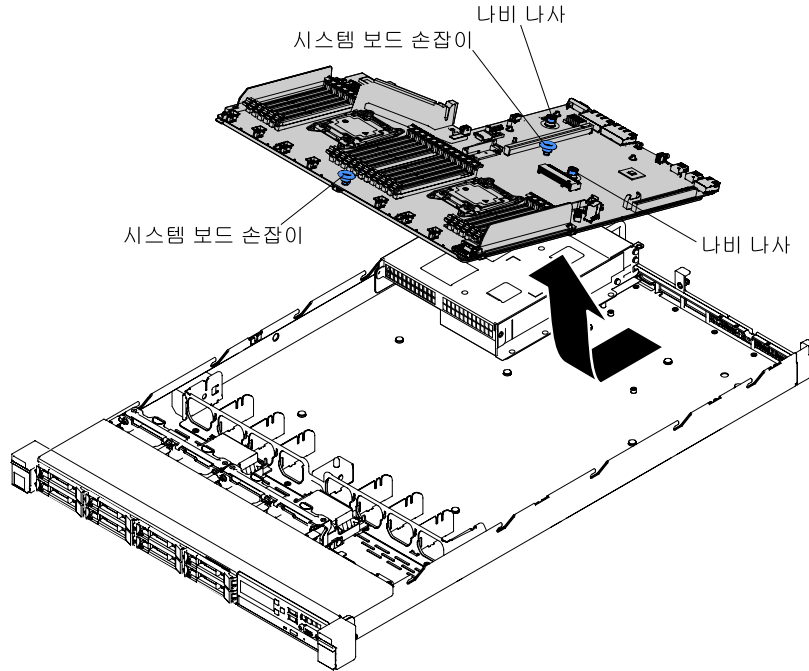
그림 214. 시스템 보드 제거

단계 16. 핫 스왑 팬쪽으로 약간 밀어 준 다음 시스템 보드 손잡이를 잡고 주변 구성 요소를 손상시키지 않도록 주의하면서 조심스럽게 새시에서 들어 올리십시오.
