# Lenovo System x3650 M5 설치 및 서비스 안내서

시스템 유형: 5462

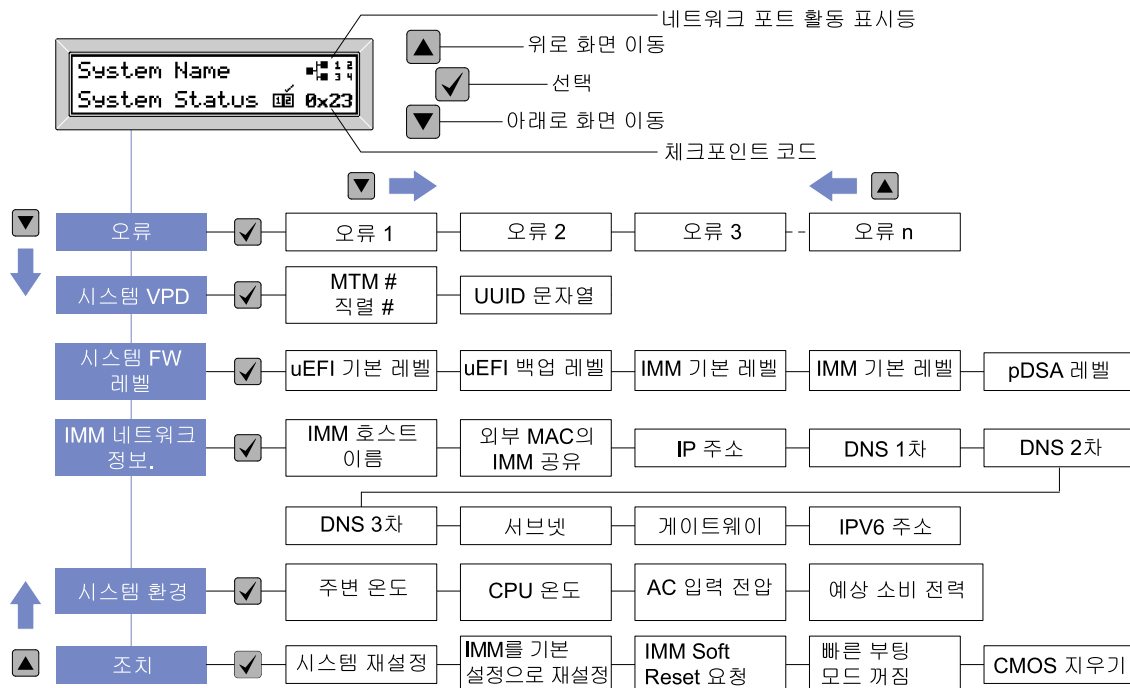
**그림 18. LCD 시스템 정보 디스플레이 패널 메뉴 옵션 흐름**

다음은 LCD 시스템 정보 디스플레이 패널 메뉴 옵션 흐름에 대한 그림입니다.

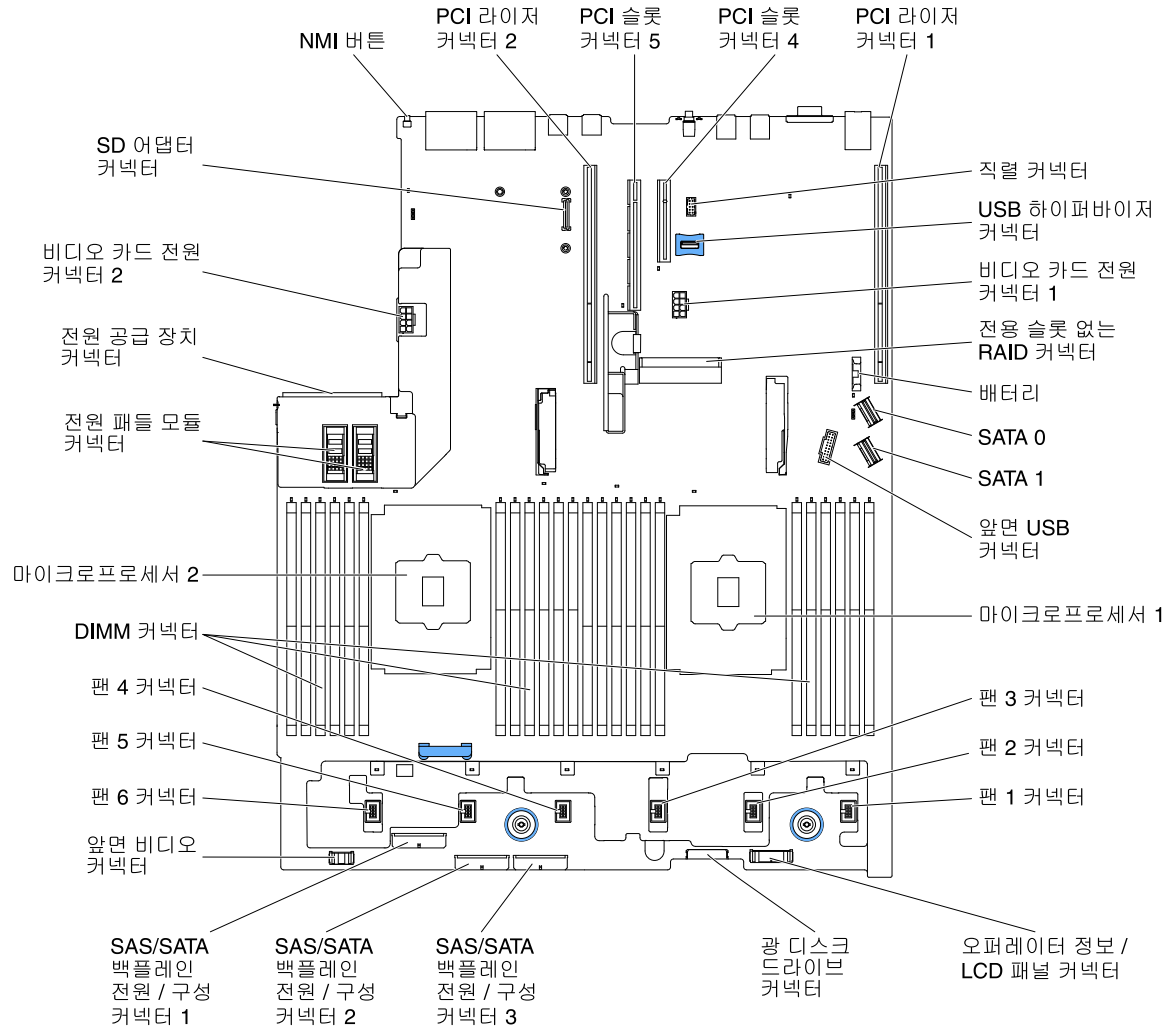
그림 26. 시스템 보드 내부 커넥터

다음 그림은 시스템 보드의 내부 커넥터를 보여줍니다.

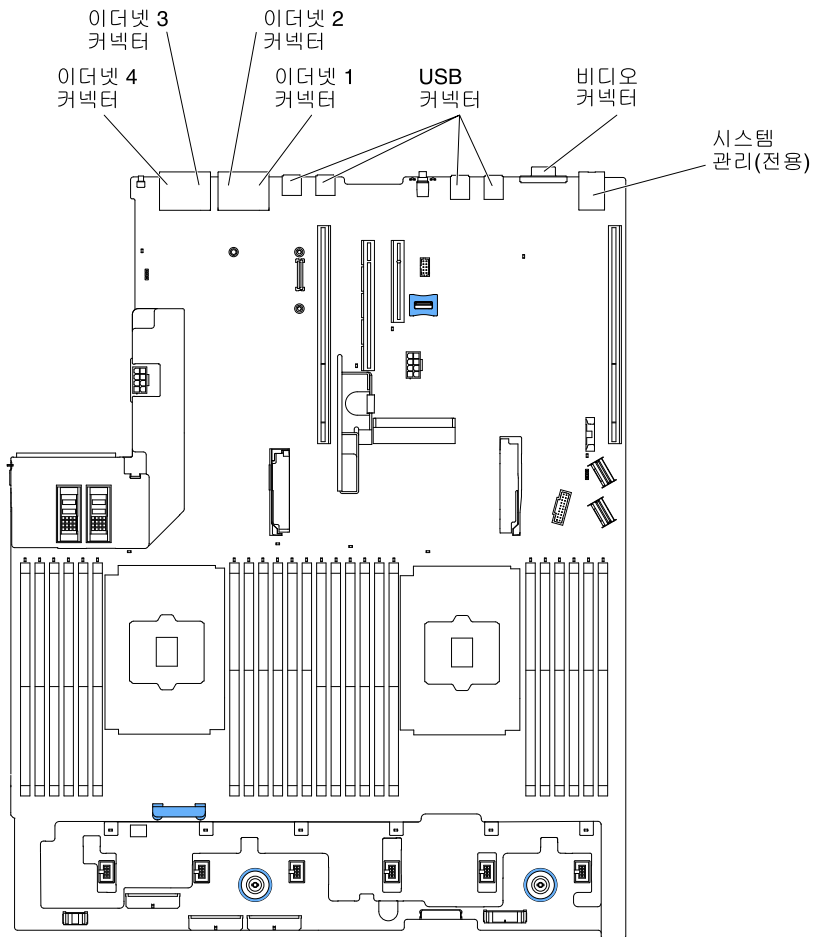
**그림 27. 시스템 보드 외부 커넥터**

다음 그림은 시스템 보드의 외부 커넥터를 보여줍니다.

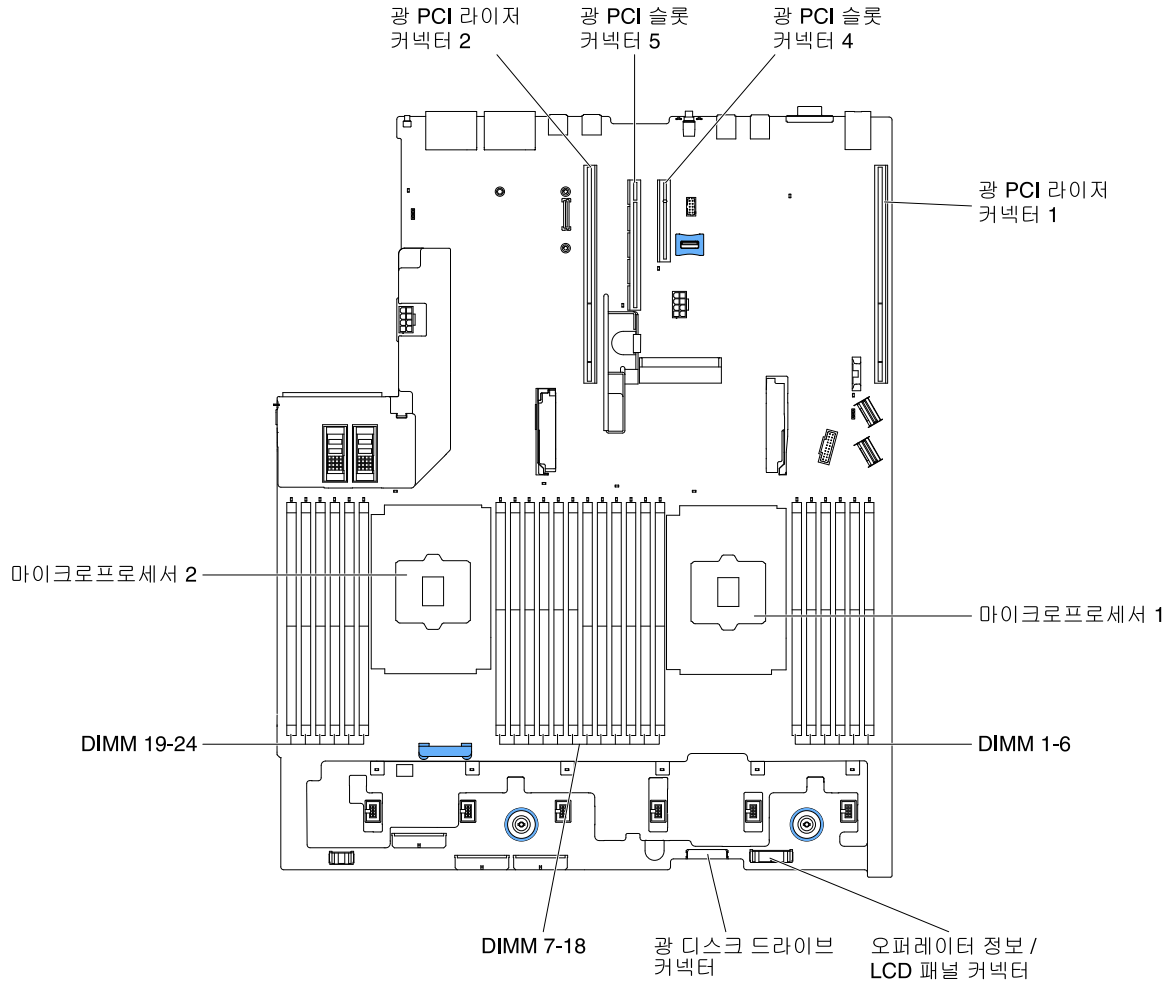
**그림 28. 시스템 보드 옵션 장치 커넥터**

다음 그림은 시스템 보드에서 옵션 장치의 커넥터를 보여줍니다.

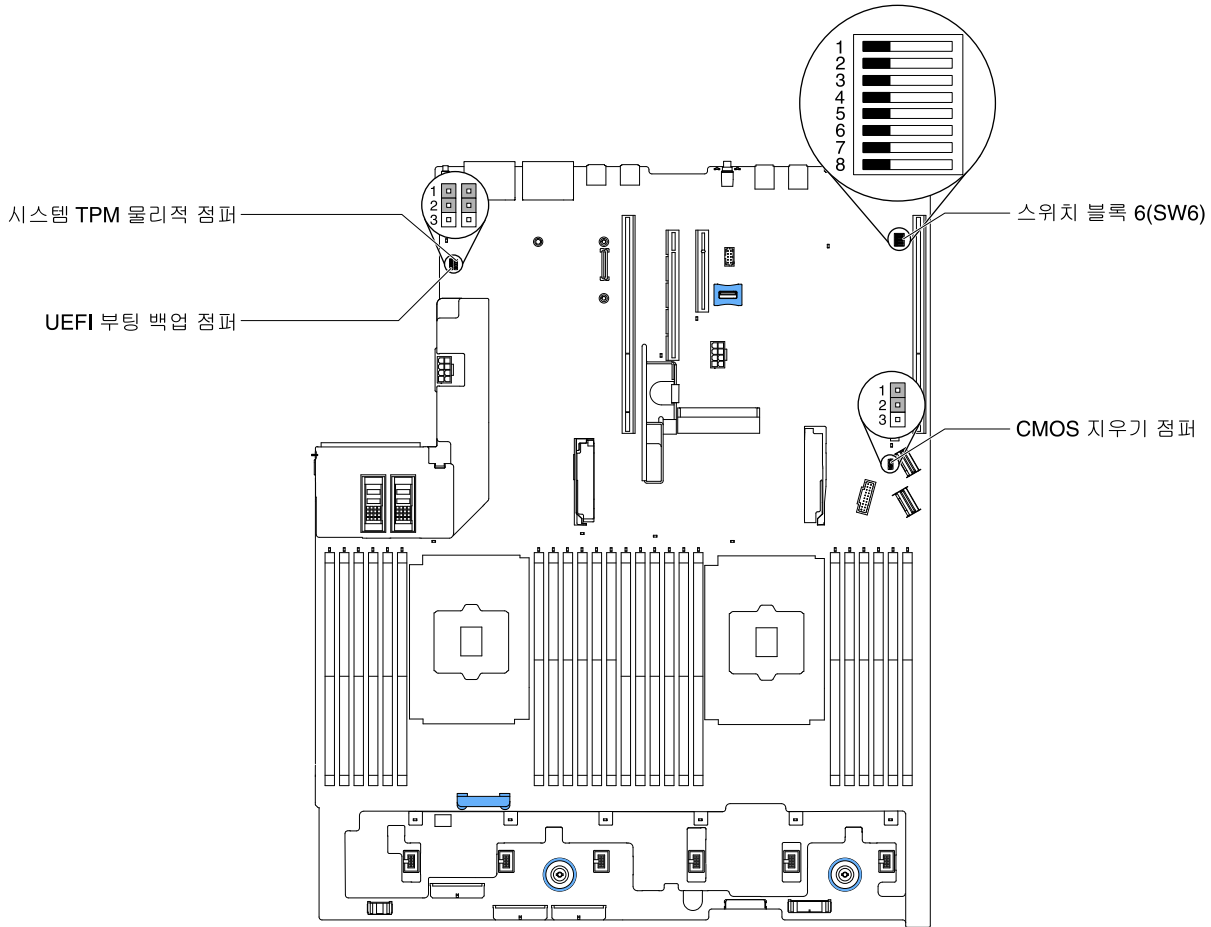
**그림 29. 시스템 보드 스위치, 점퍼 및 버튼**

참고: 스위치 블록의 상단에 투명 보호 스티커가 있을 경우 스위치를 사용하려면 스티커를 제거하고 버려야 합니다.

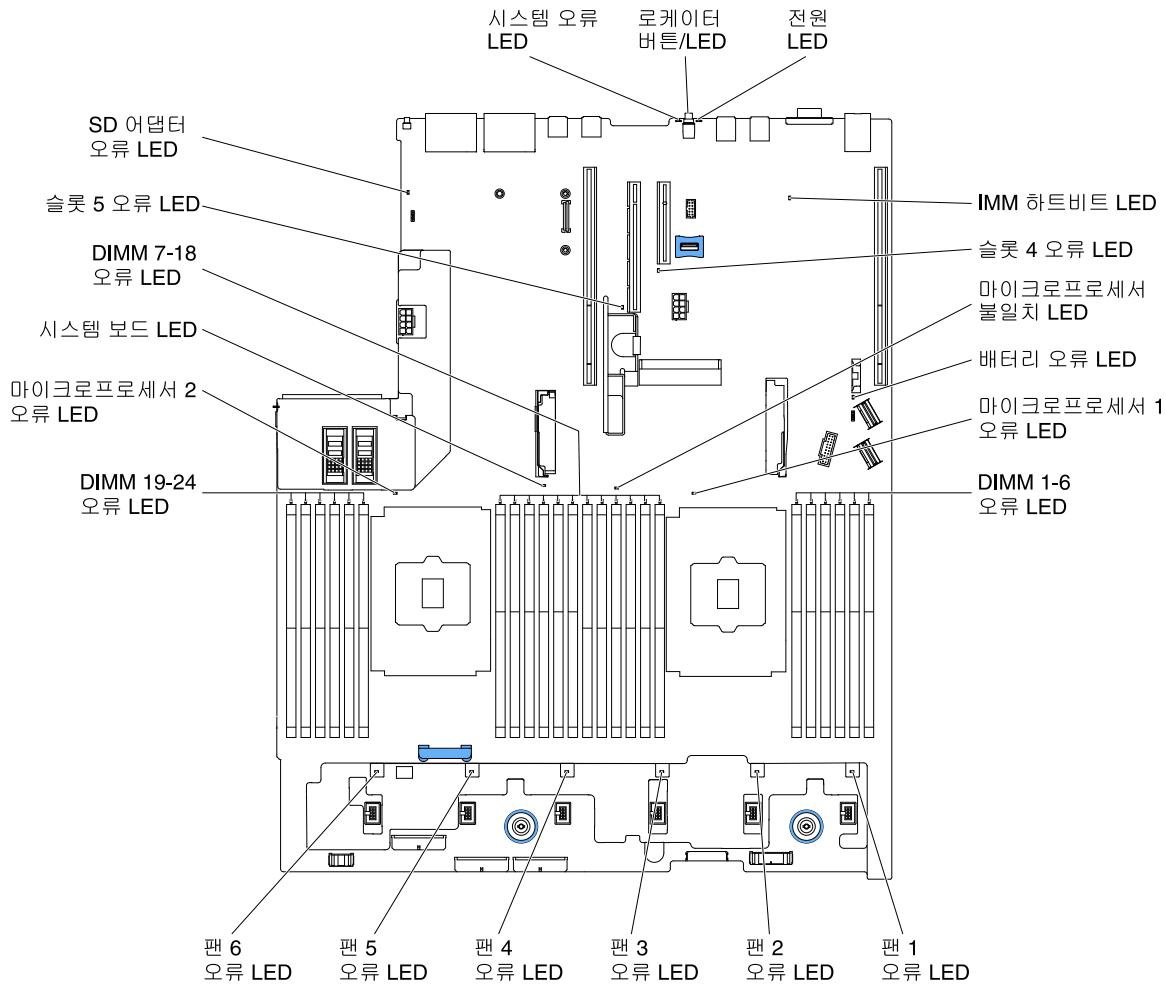
**그림 30. 시스템 보드 LED**

다음 그림은 시스템 보드의 LED(발광 다이오드)를 보여줍니다.

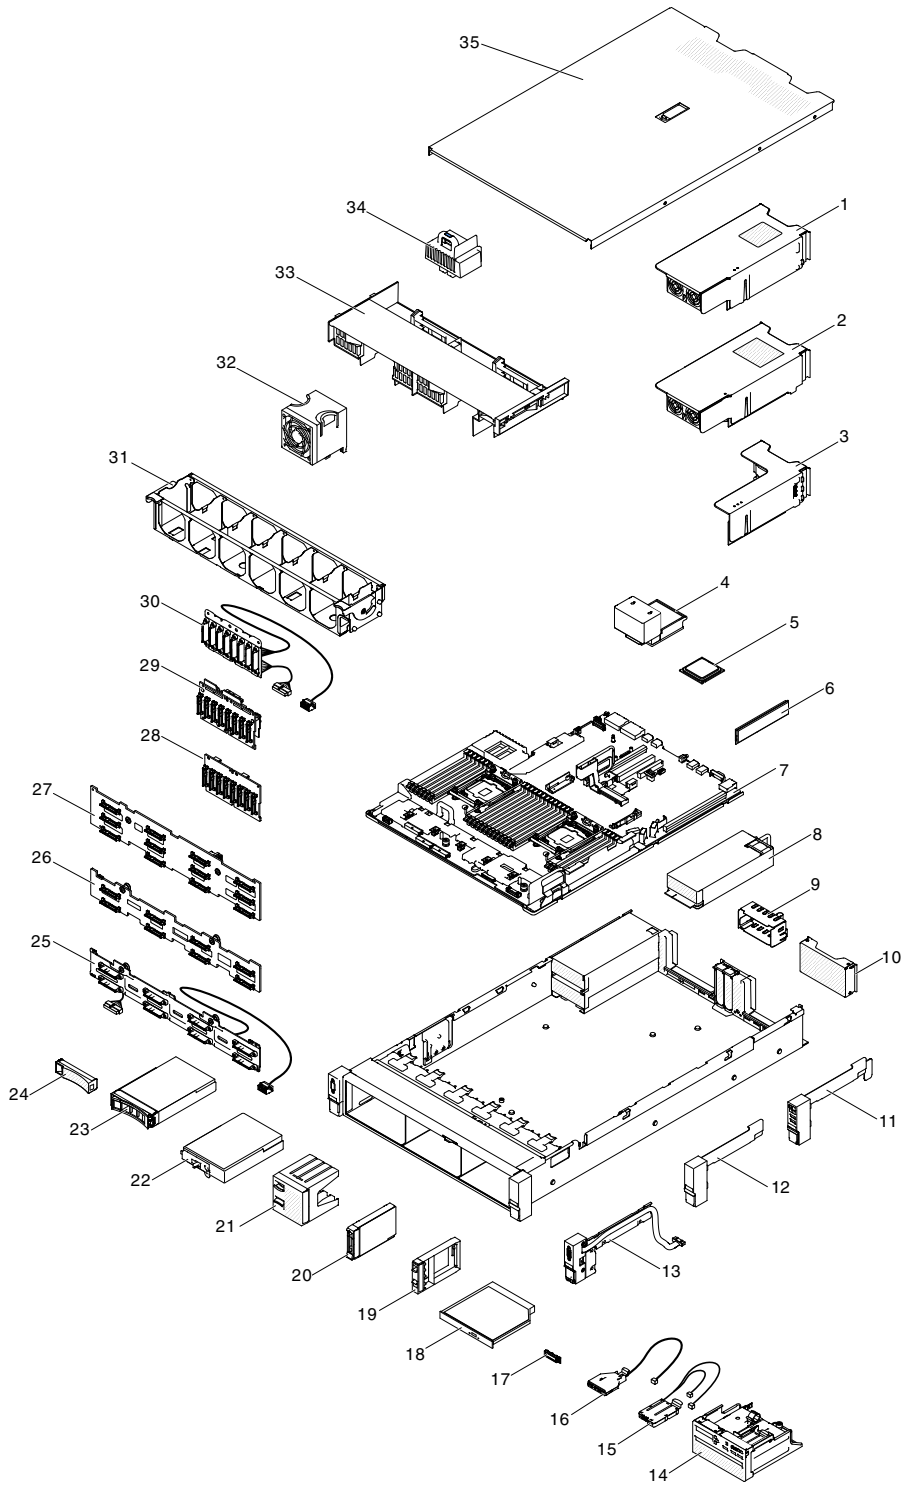
**그림 49. 서버 구성 요소**

다음 그림은 서버의 주요 구성 요소를 보여줍니다. 이 문서의 그림은 사용자의 하드웨어와 약간 다를 수 있습니다. 구조 부품 목록은 "구조 부품" 120페이지의 내용을 참조하십시오.

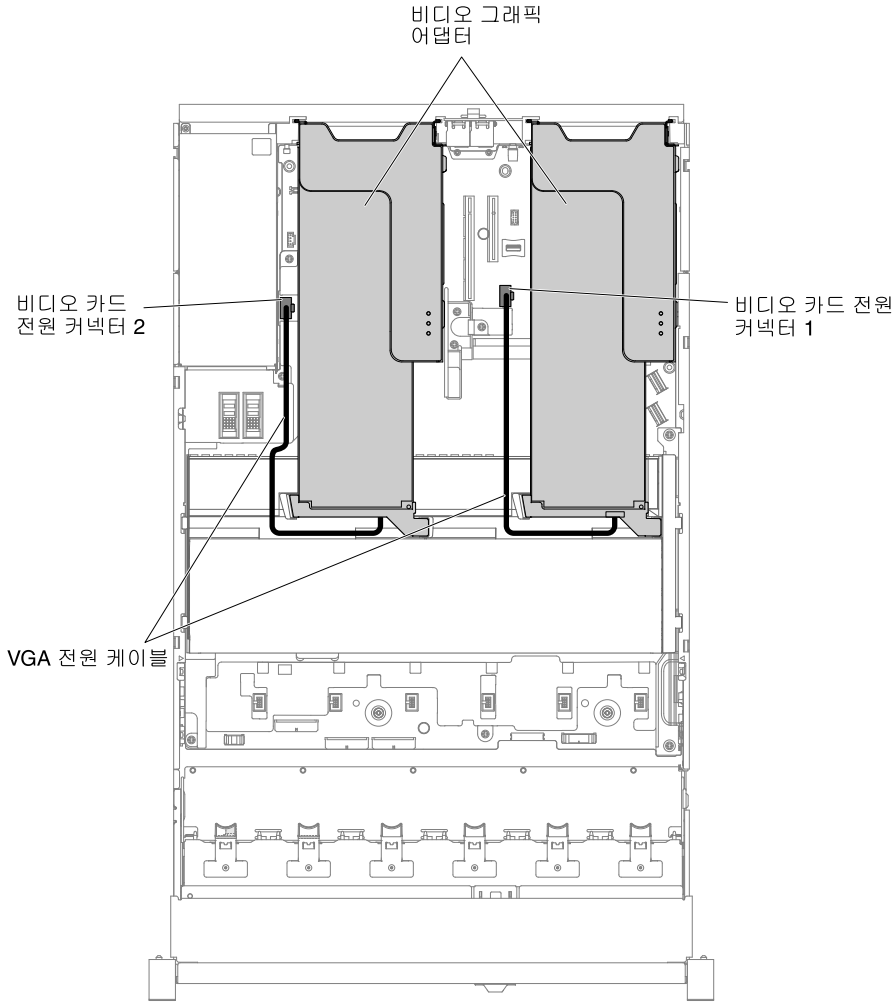
그림 50. VGA 전원 케이블 연결

다음 그림은 VGA(비디오 그래픽 어댑터) 전원 케이블에 대한 내부 배선 및 커넥터를 보여줍니다.

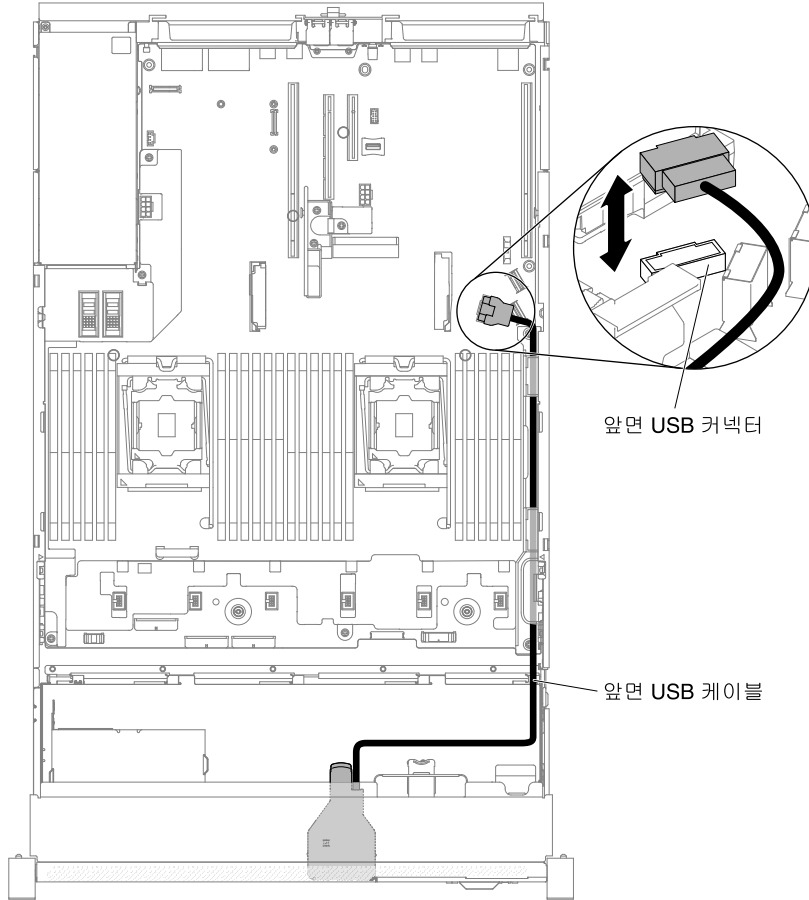
**그림 80. 앞면 USB 어셈블리 케이블 배선**

다음 그림은 앞면 USB 어셈블리의 케이블 배선을 보여줍니다.

**참고:** 시스템 보드에서 앞면 USB 어셈블리 케이블을 연결하려면 케이블을 균일하게 누르십시오. 케이블의 한 쪽을 누르면 케이블 또는 커넥터가 손상될 수 있습니다.

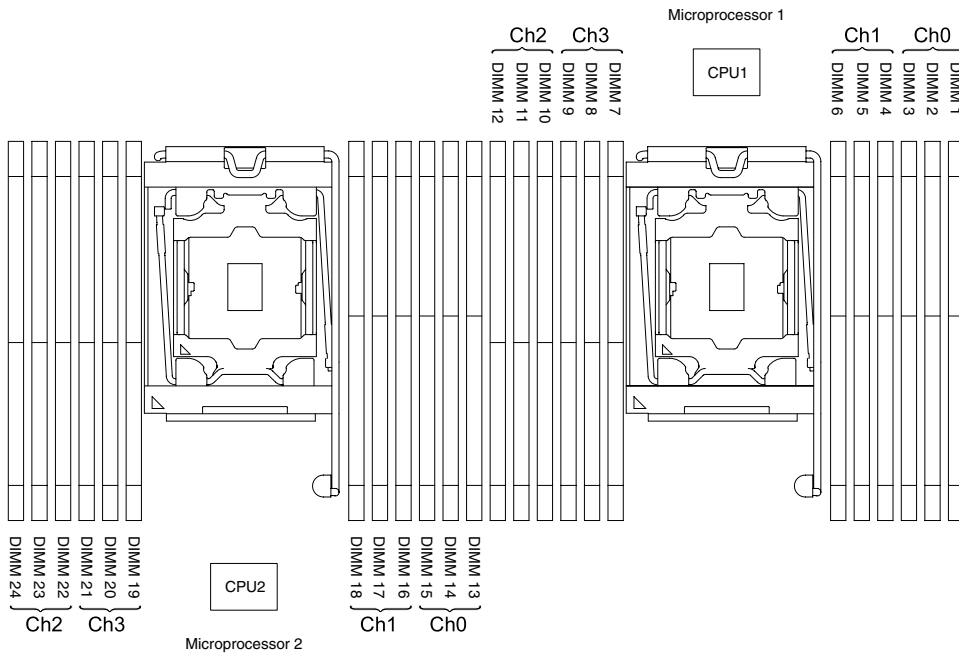
그림 98. DIMM 커넥터 위치

다음 그림은 시스템 보드에서 DIMM 커넥터의 위치를 보여줍니다.

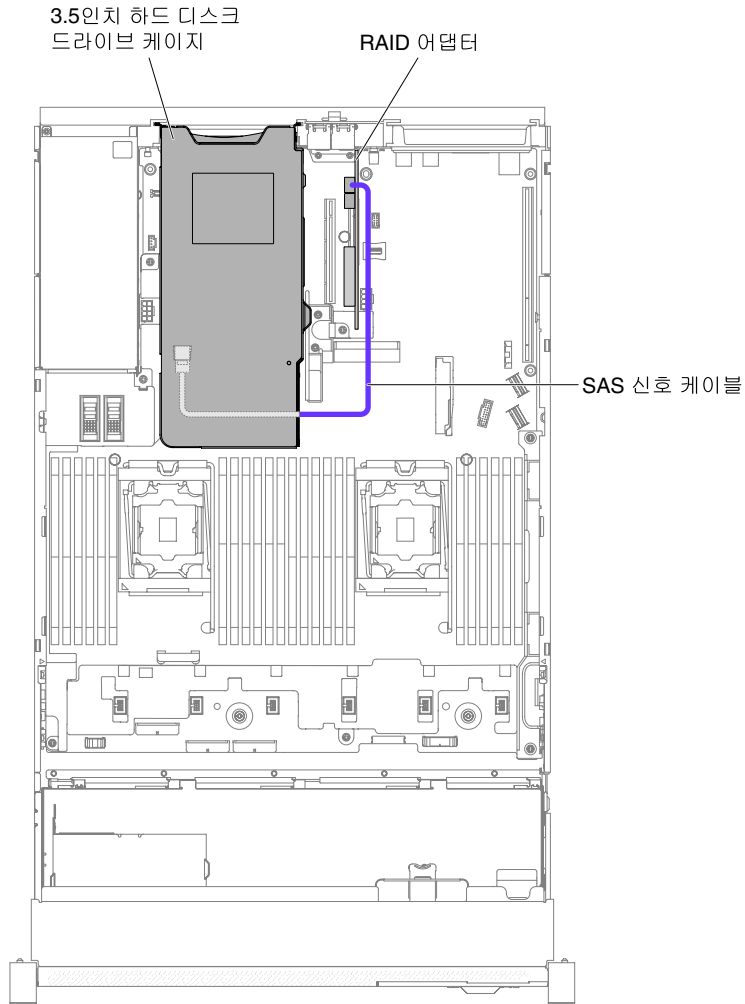
**그림 148. 3.5인치 뒷면 2 하드 디스크 드라이브 키트 케이블 배선**

- 3.5인치 뒷면 2 하드 디스크 드라이브 키트의 경우 가능한 케이블 배선 구성이 2개 있습니다.
  - 뒷면 하드 드라이브 백플레인의 슬롯 4에 RAID 카드를 연결하십시오.

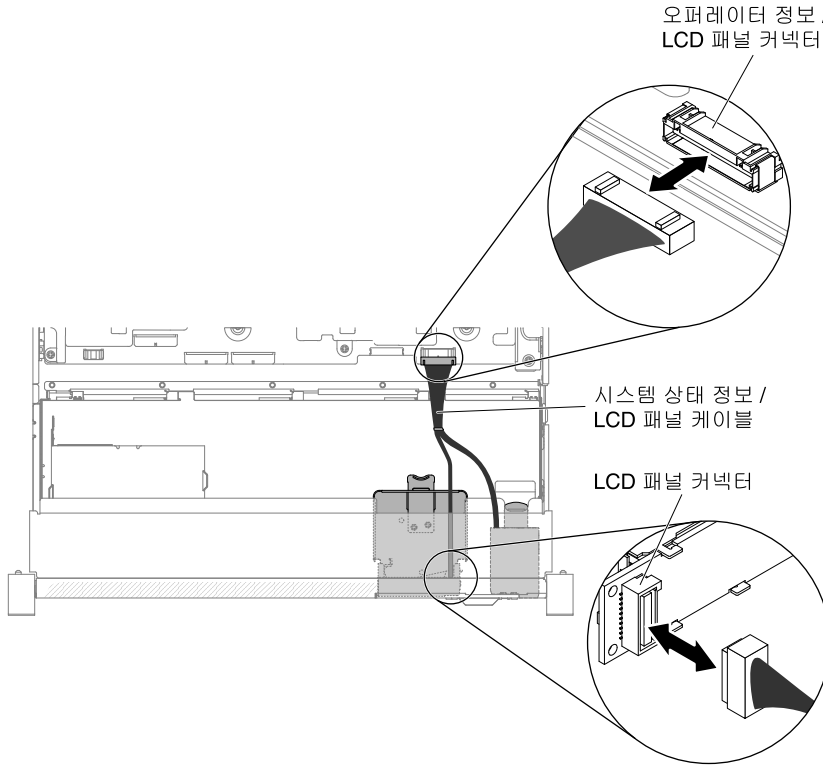
**그림 220. LCD 패널 어셈블리 케이블 배선**

- 시스템 보드에 LCD 패널 어셈블리 케이블을 연결하십시오. 다음 그림에서는 LCD 패널 어셈블리의 케이블 배선을 표시합니다.

**참고:** 시스템 보드에서 LCD 패널 어셈블리 케이블을 연결하려면 케이블을 균일하게 누르십시오. 케이블의 한 쪽을 누르면 케이블 또는 커넥터가 손상될 수 있습니다.

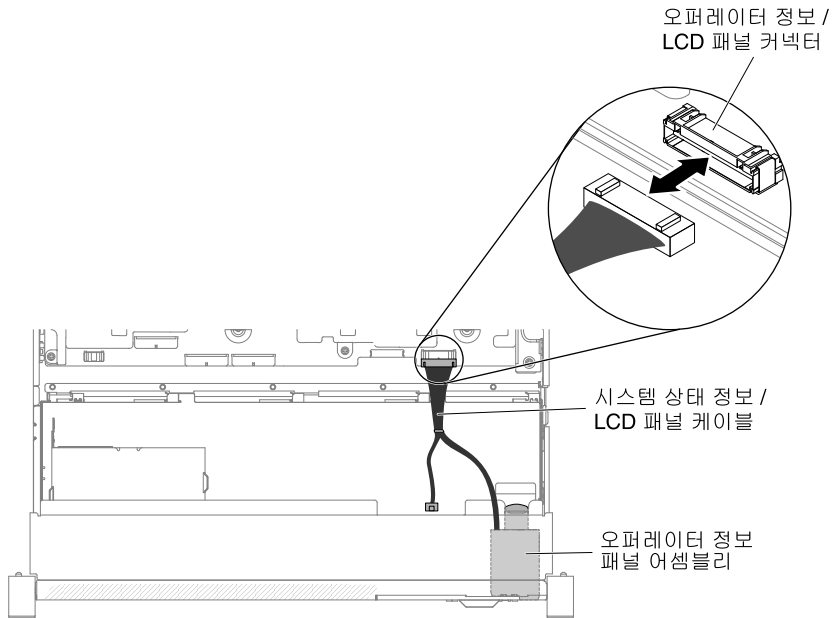
**그림 230. 오퍼레이터 정보 패널 케이블 배선**

- 단계 5. 서버 안쪽에서 오퍼레이터 정보 패널 어셈블리 케이블을 시스템 보드에 연결하십시오.  
다음 그림은 오퍼레이터 정보 패널의 케이블 배선을 보여줍니다.

**참고:** 시스템 보드에서 오퍼레이터 정보 패널 케이블을 연결하려면 케이블을 균일하게 누르십시오. 케이블의 한 쪽을 누르면 케이블 또는 커넥터가 손상될 수 있습니다.

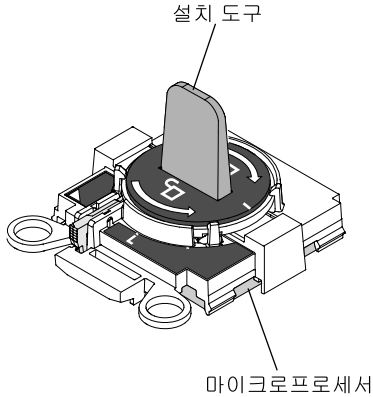
**그림 235. 마이크로프로세서 설치 도구**

설치 도구에는 다른 크기의 마이크로프로세서 두 개를 설치할 수 있는 두 가지 설정이 있습니다. 도구에 표시된 설정은 더 작고 낮은 코어 마이크로프로세서의 경우 "L"이고, 더 크고 높은 코어 마이크로프로세서의 경우 "H"입니다.

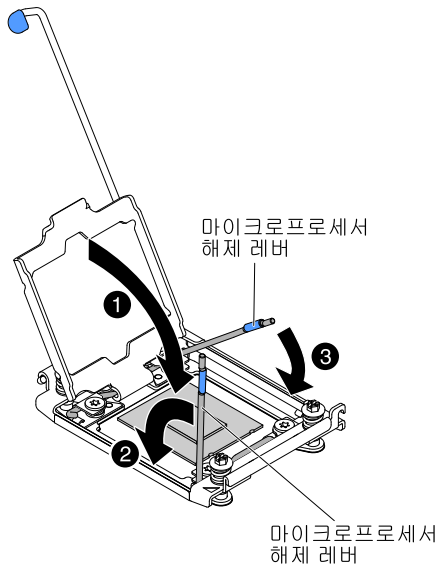
**그림 252. 마이크로프로세서 소켓 레버 및 고정장치 고정**

단계 10. 마이크로프로세서 소켓 해제 레버와 고정장치를 닫으십시오.

- 마이크로프로세서 소켓의 마이크로프로세서 고정장치를 닫으십시오.
- 첫 번째 해제 레버로 표시된 해제 레버를 식별하여 닫으십시오.
- 마이크로프로세서 소켓의 두 번째 해제 레버를 닫으십시오.

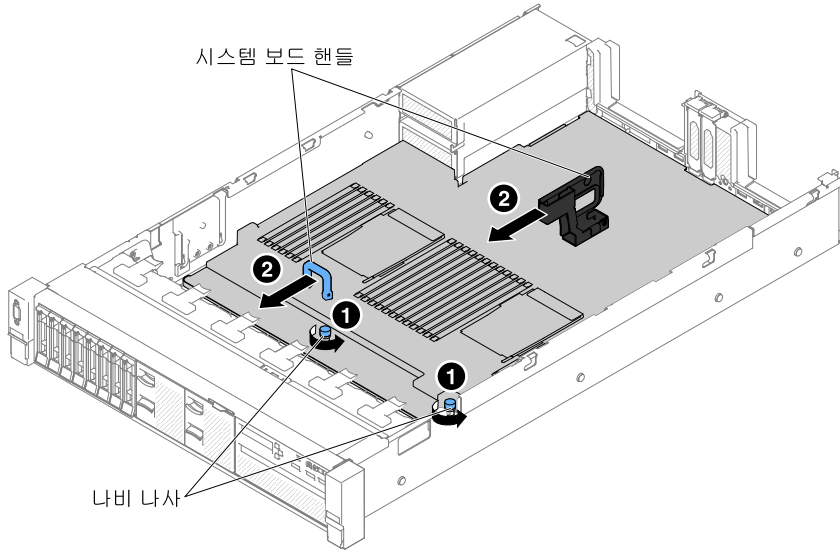
**그림 261. 시스템 보드 제거**

- 단계 16. 양쪽 시스템 보드 손잡이를 잡고 시스템 보드 왼쪽을 위로 약간 들어 올리고 주변 구성 요소가 손상되지 않도록 새시에서 조심스럽게 제거하십시오.

참고: 시스템 보드 손잡이를 사용하여 시스템 보드만 들어 올리십시오. 시스템 보드 손잡이를 사용하여 서버를 들어 올리려고 하지 마십시오.

단계 17. **1** 시스템 보드를 서버의 넓은 쪽으로 밀고 **2** 시스템 보드를 위로 들어 올리십시오.

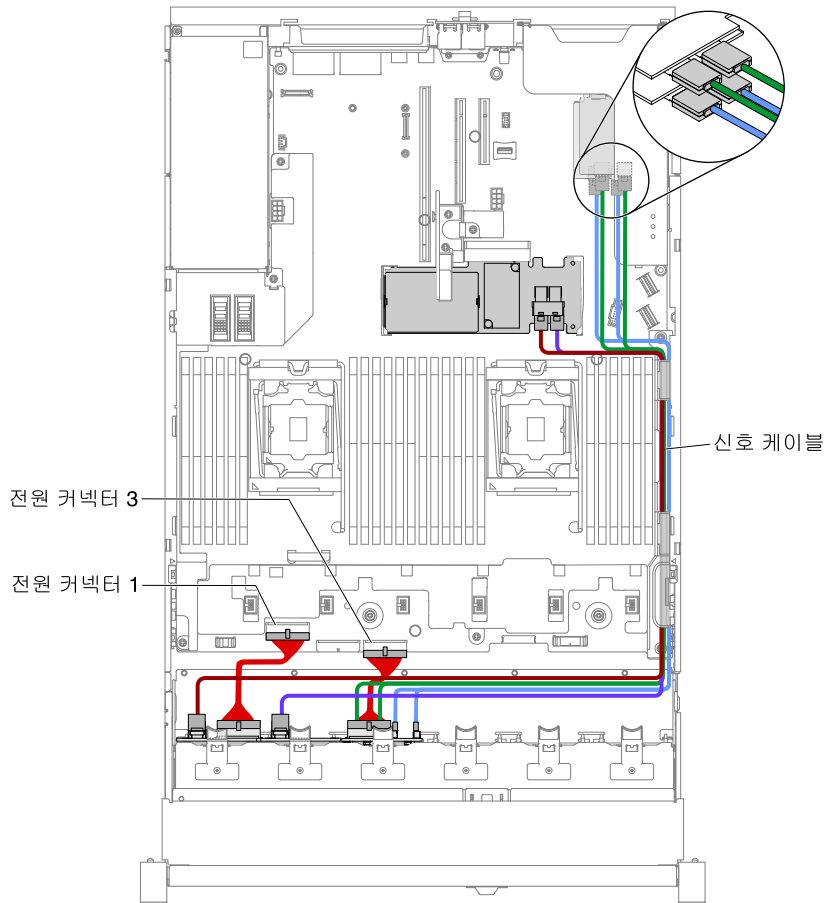
**그림 289. 케이블 배선**

- 단계 12. 서버에서 PCI 라이저 카드 어셈블리를 맞추고 설치하십시오( "[라이저 카드 어셈블리 교체](#) " 178페이지 참조).
- 단계 13. 케이블 고정 장치 아래에 케이블을 배선하십시오.
- 8x 2.5인치 HDD + 4x 2.5인치 NVMe PCIe SSD

1. 전원 케이블 연결의 경우 NVMe 백플레인은 전원 커넥터 3에만 연결할 수 있습니다.
  2. 구성에 따라 시스템 보드에 3개 또는 4개의 전원 커넥터가 있을 수 있습니다. 단, 이러한 차이는 케이블 배선에 영향을 미치지 않습니다. 다음 그림을 따라 케이블 배선을 완료하십시오.
- 16x 2.5인치 HDD + 4x 2.5인치 NVMe PCIe SSD
