# Lenovo System x3650 M5 설치 및 서비스 안내서

시스템 유형: 8871

제11판 (2019년 1월)

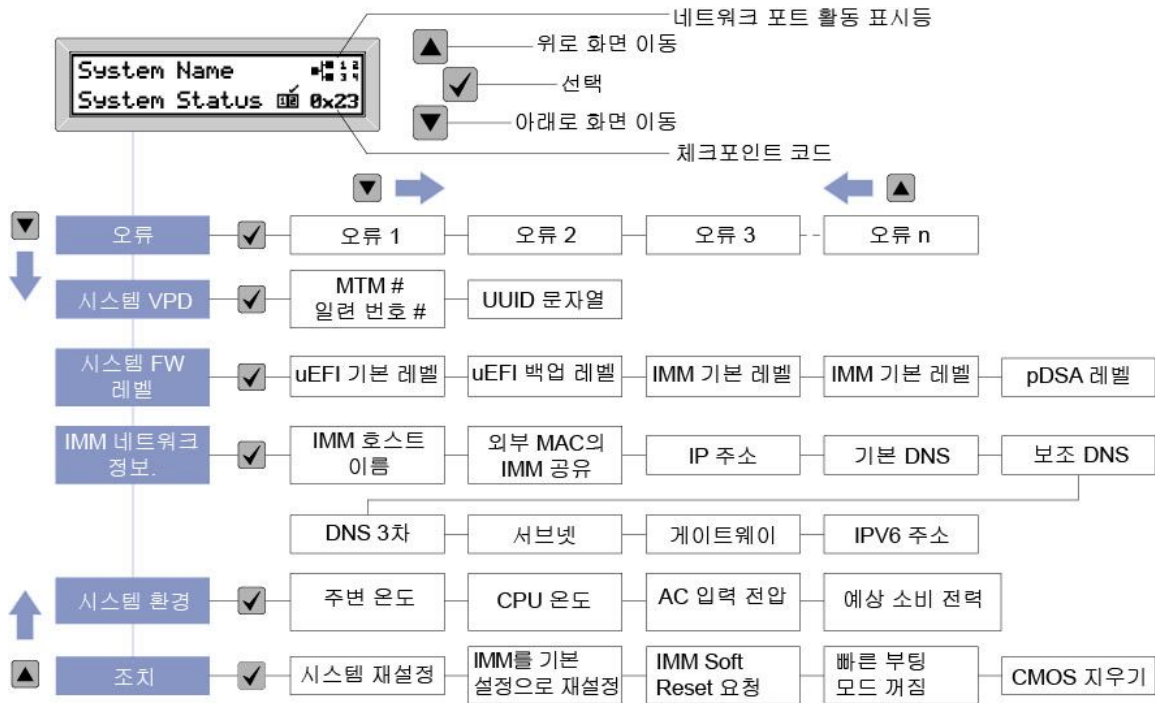
다음은 LCD 시스템 정보 디스플레이 패널 메뉴 옵션 흐름에 대한 그림입니다.

그림 20. LCD 시스템 정보 디스플레이 패널 메뉴 옵션 흐름

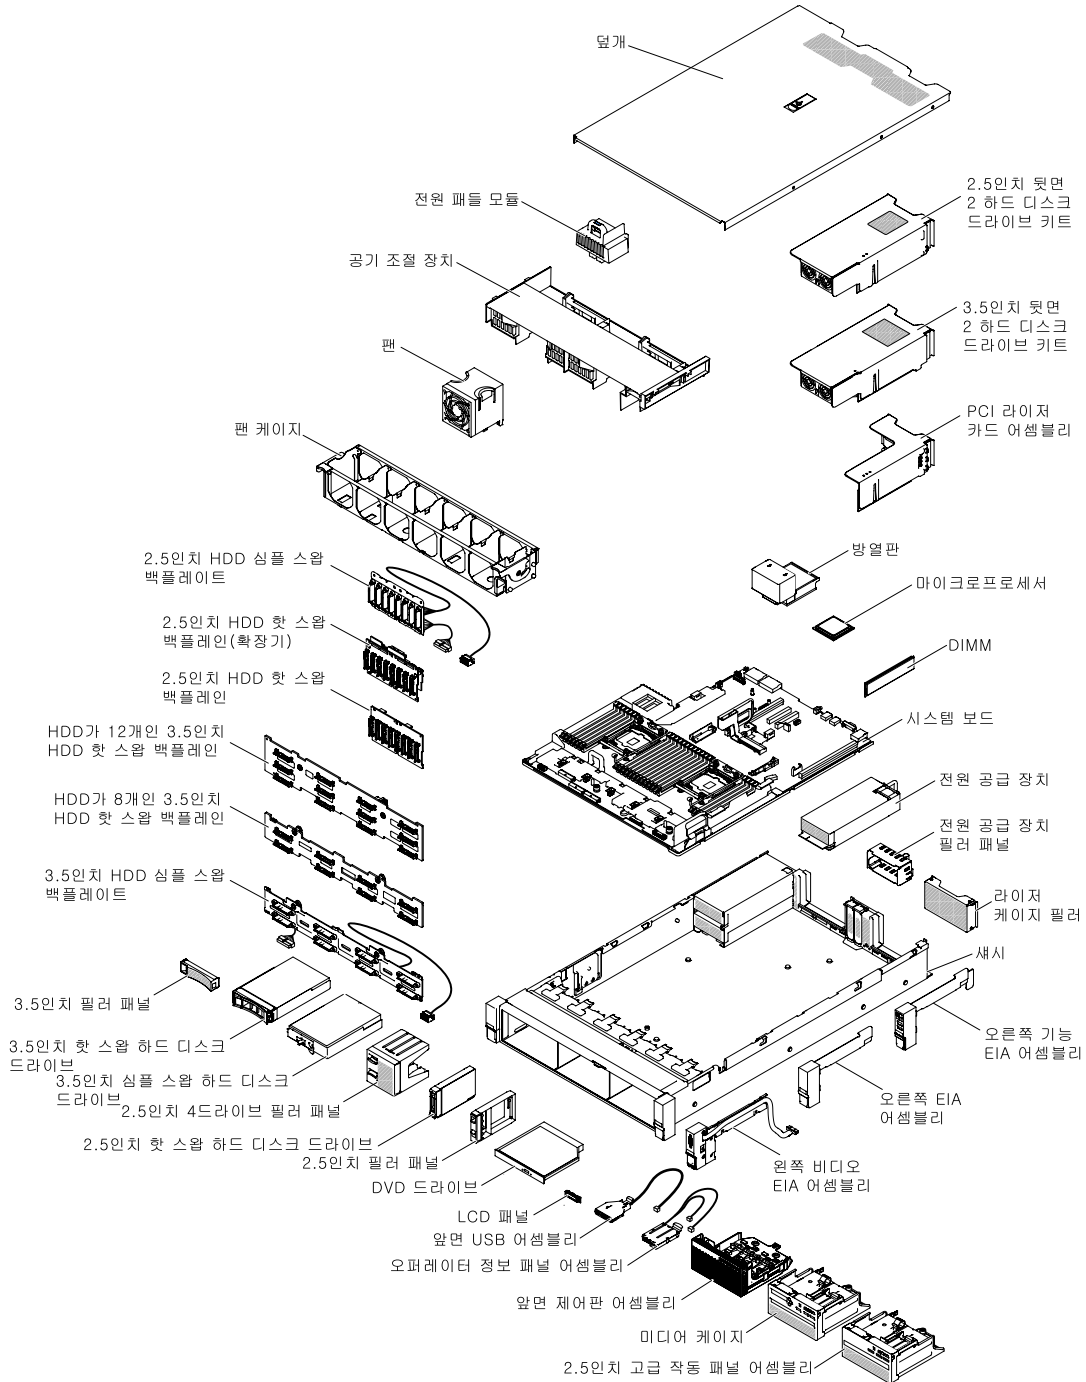
그림 28. 서버 구성 요소

구성 요소의 파란색은 터치 지점을 표시합니다. 이 지점은 서버에서 구성 요소 제거 또는 설치, 래치 열기 또는 닫기 등을 수행하기 위해 구성 요소를 잡을 수 있는 곳입니다.

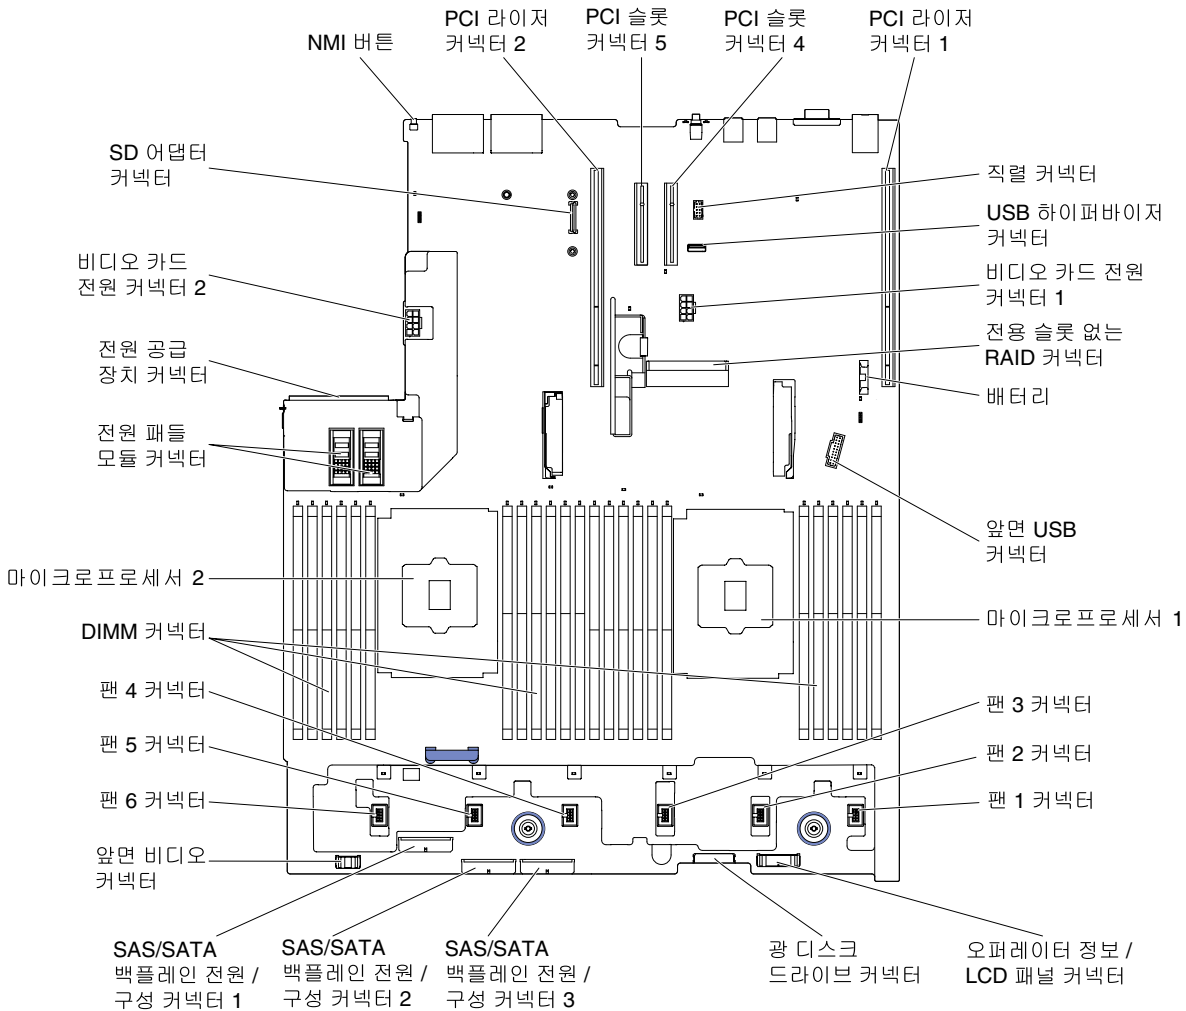
다음 그림은 시스템 보드의 내부 커넥터를 보여줍니다.

그림 29. 시스템 보드 내부 커넥터

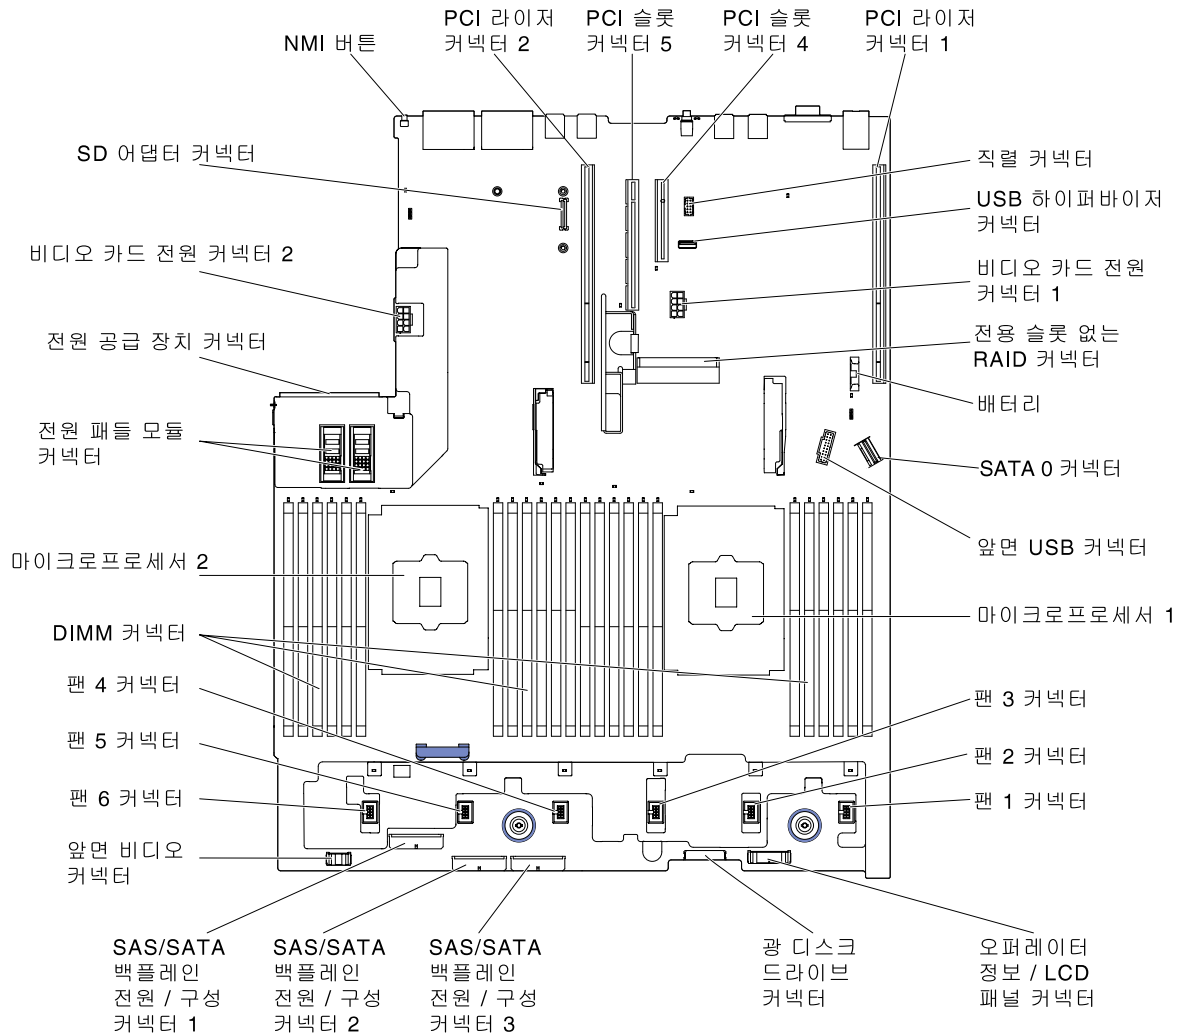
**그림 30. 시스템 보드 내부 커넥터: 시스템 유형 8871-AC3용**

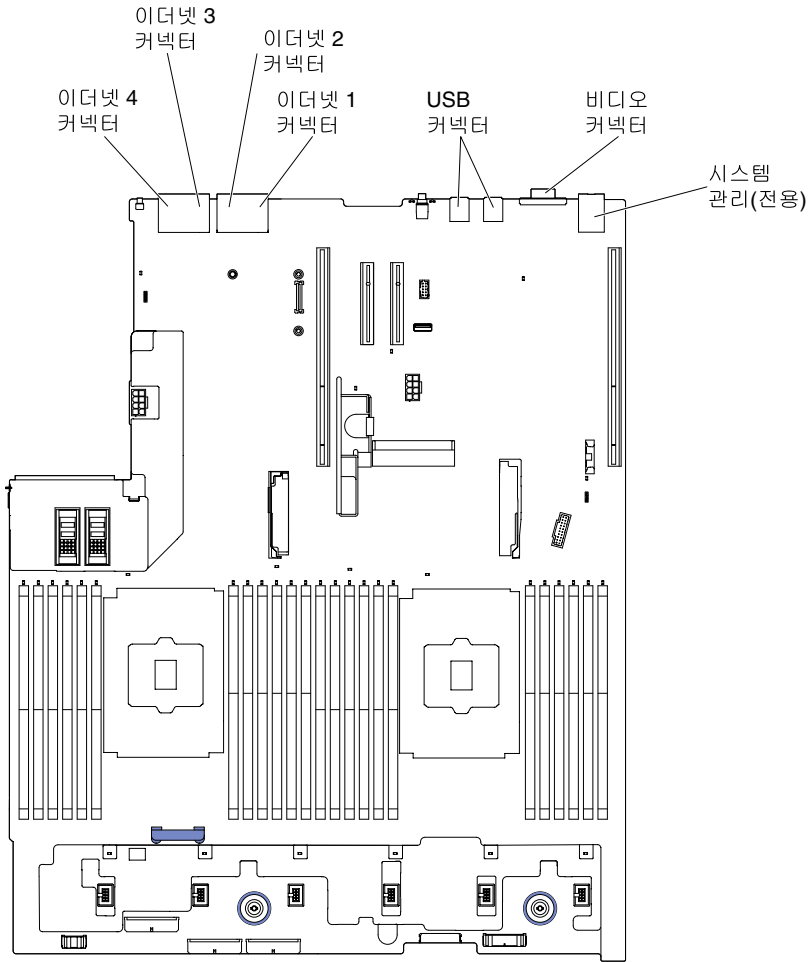
다음 그림은 시스템 보드의 외부 커넥터를 보여줍니다.

**그림 31. 시스템 보드 외부 커넥터**

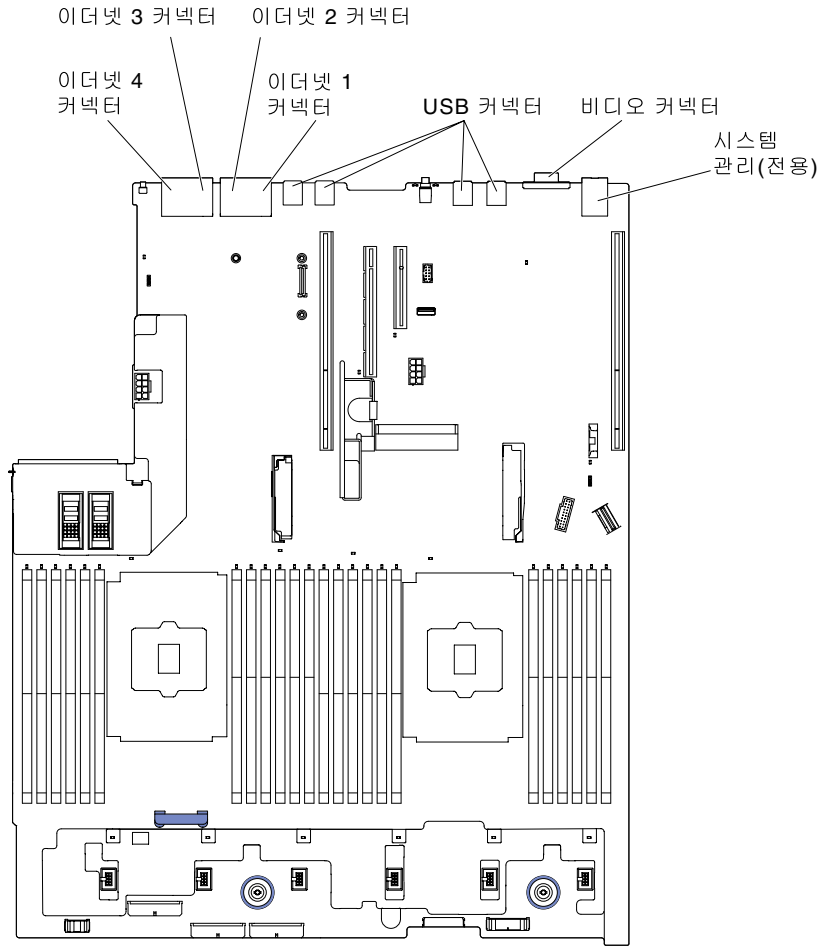
그림 32. 시스템 보드 외부 커넥터: 시스템 유형 8871-AC3용

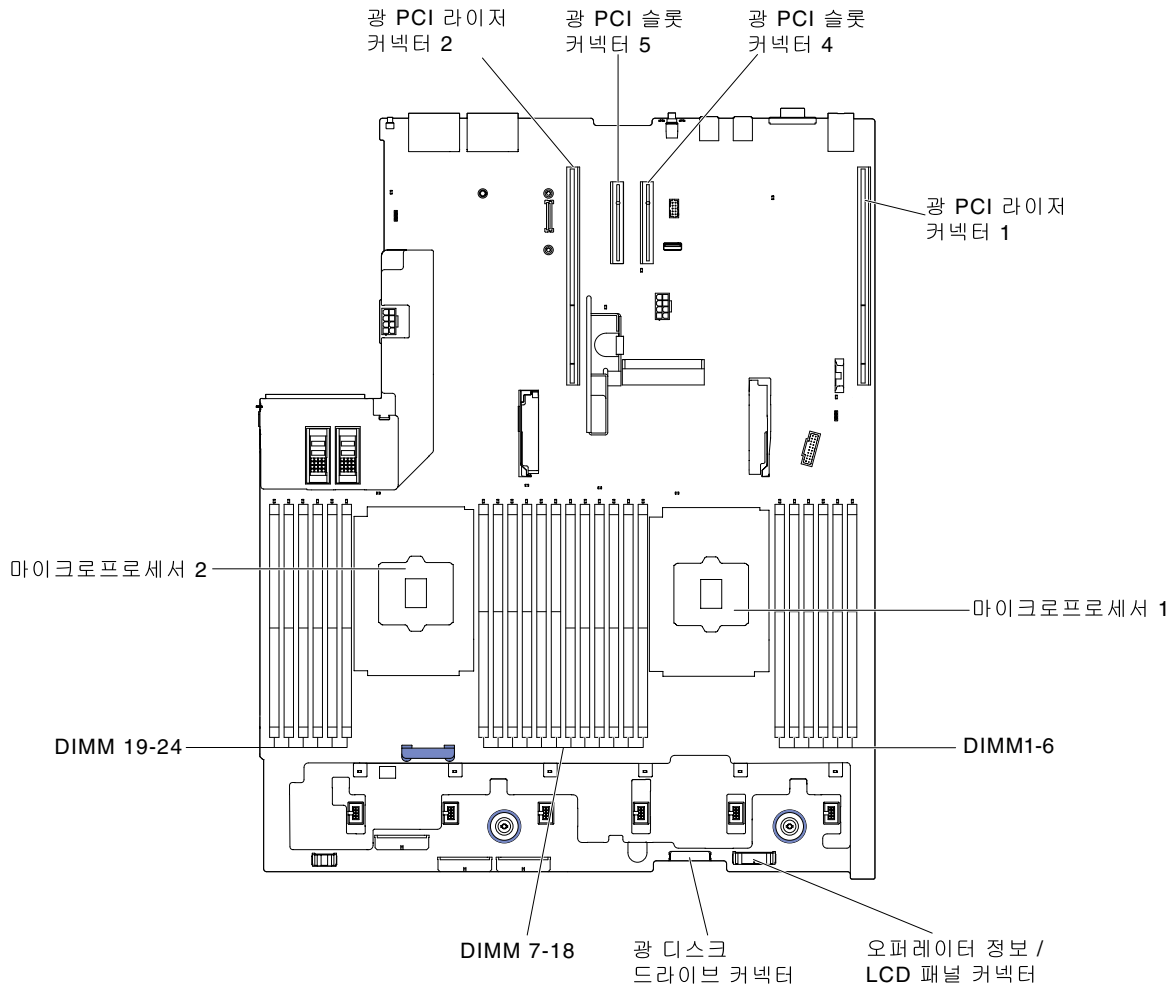
다음 그림은 시스템 보드에서 옵션 장치의 커넥터를 보여줍니다.

**그림 33. 시스템 보드 옵션 장치 커넥터**

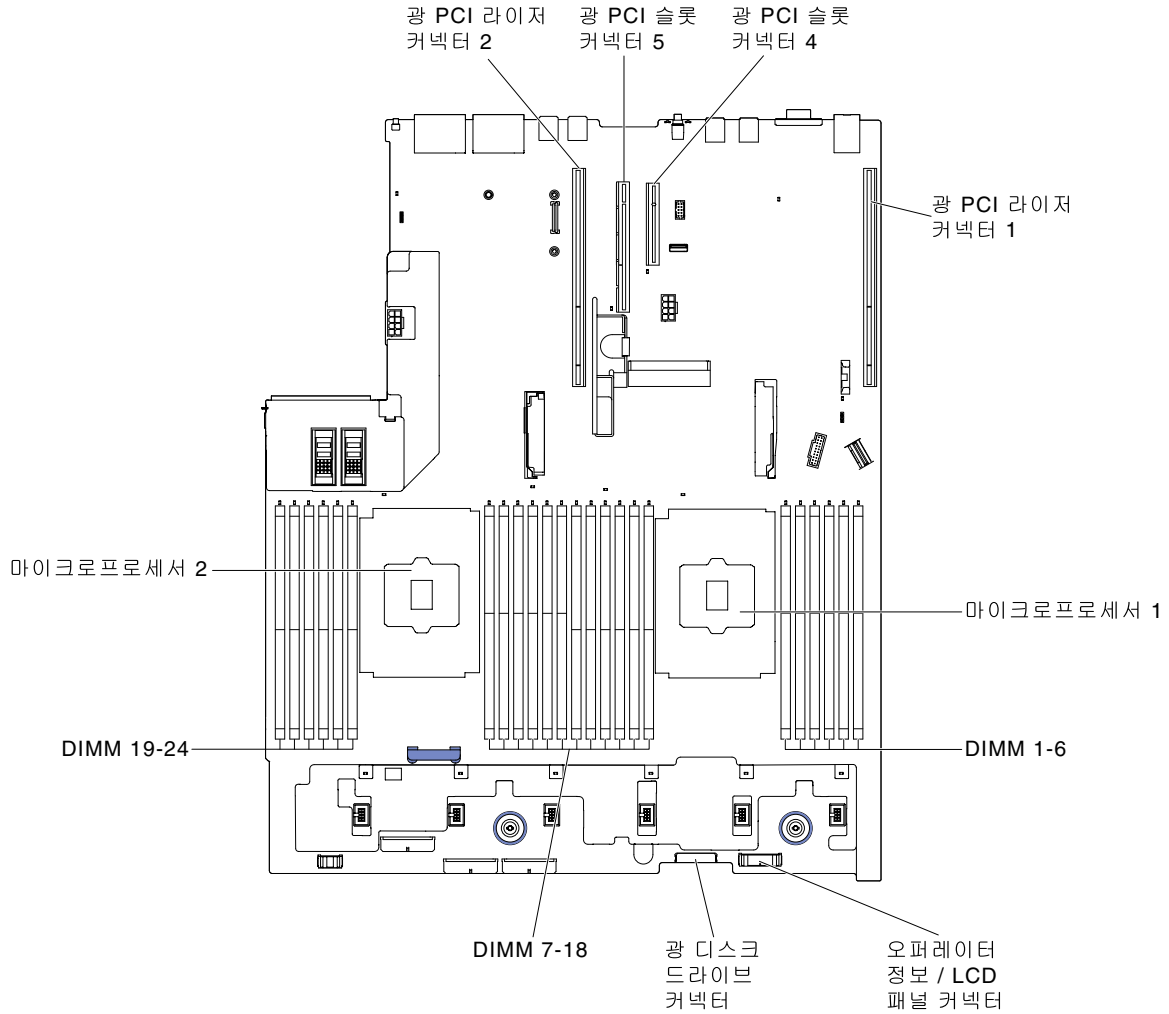
**그림 34. 시스템 보드 옵션형 장치 커넥터: 시스템 유형 8871-AC3용**

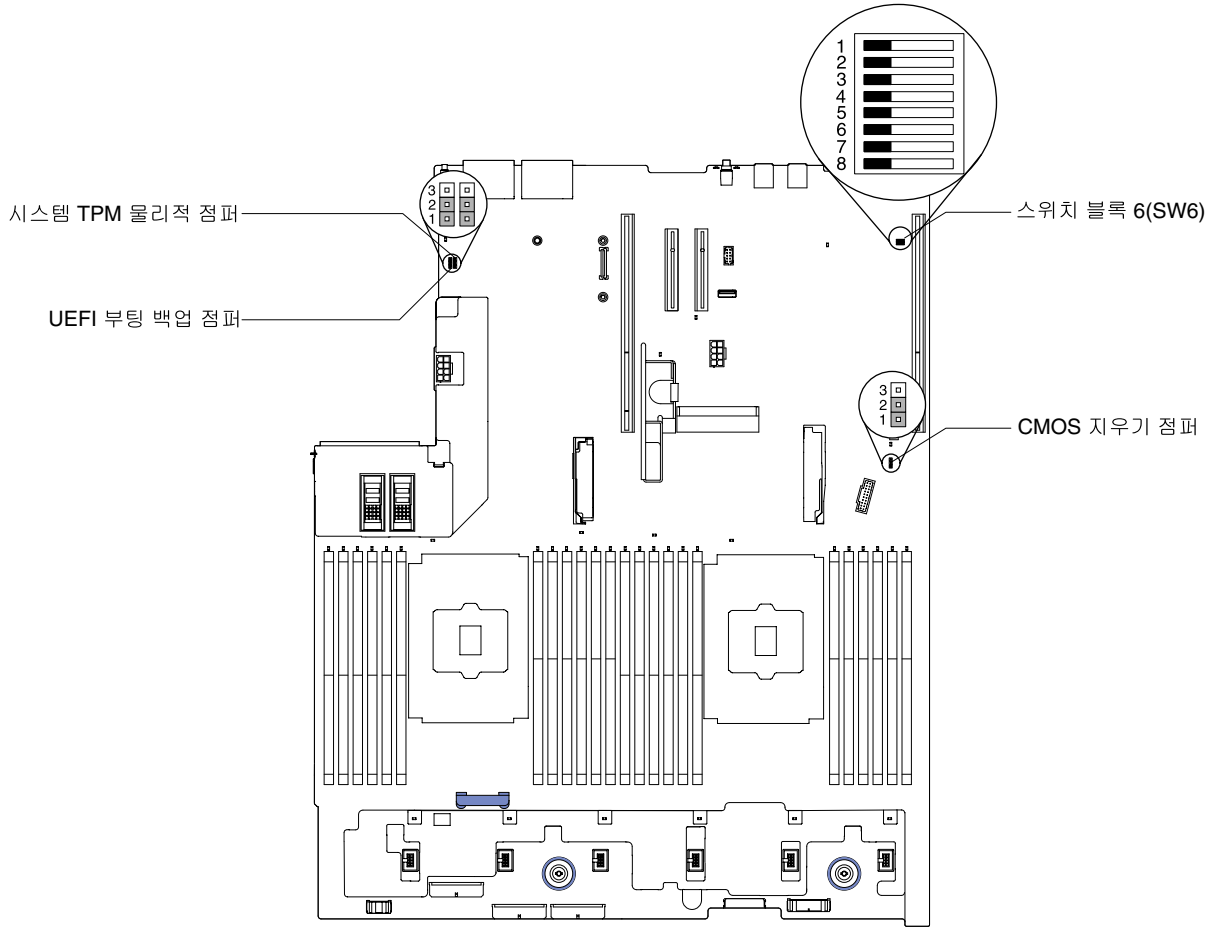
**그림 35. 시스템 보드 스위치, 점퍼 및 버튼**

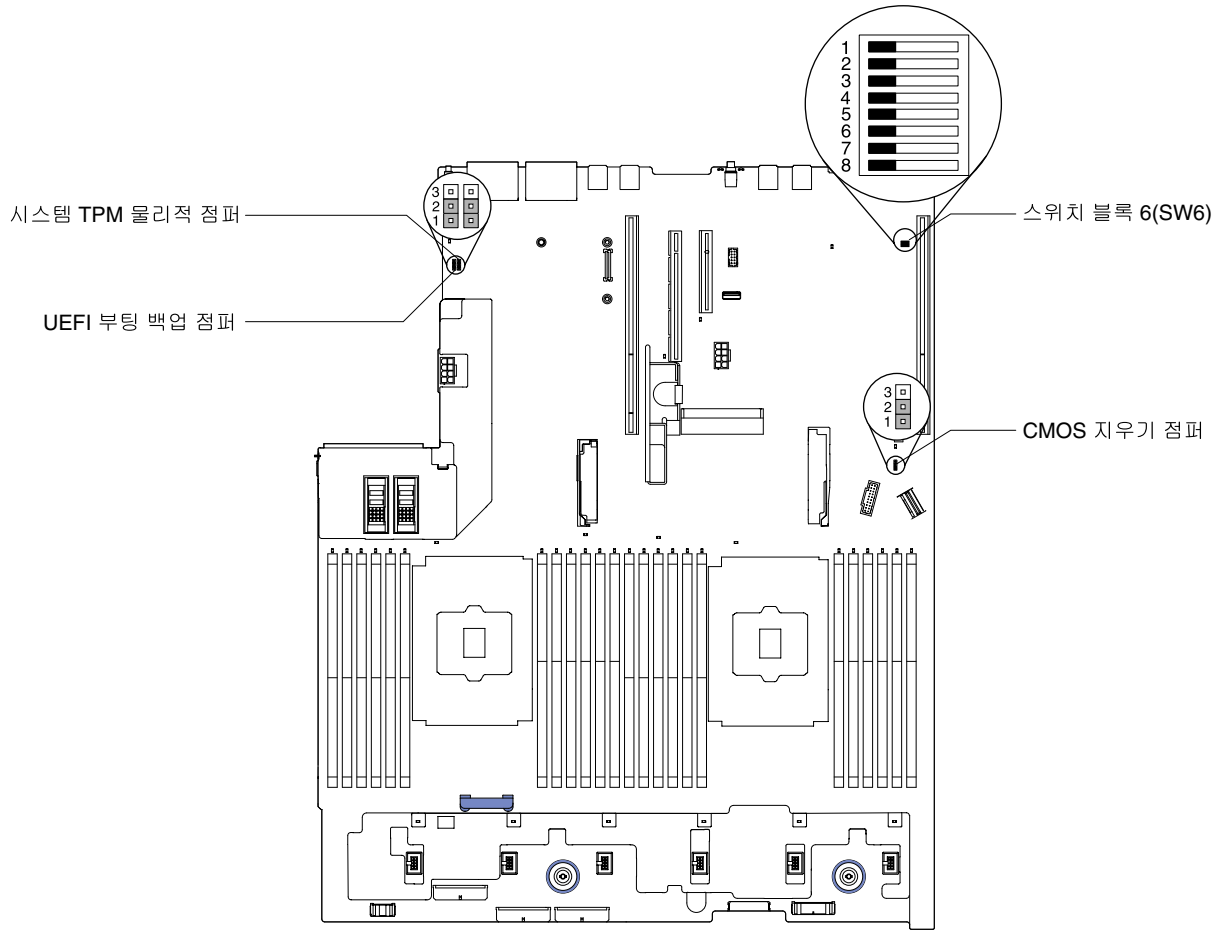
**그림 36. 시스템 보드의 스위치, 점퍼 및 버튼: 시스템 유형 8871-AC3용**

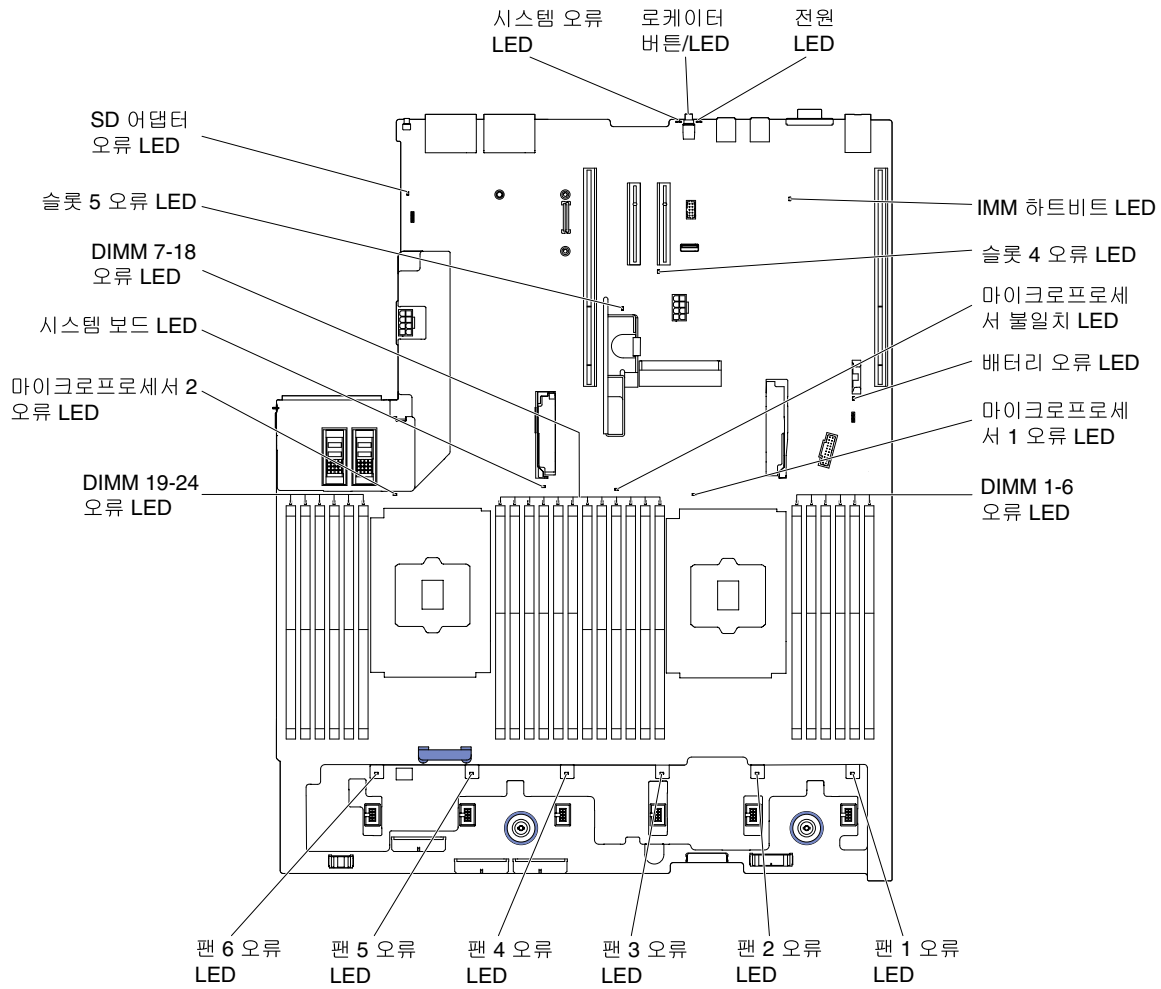
다음 그림은 시스템 보드의 LED(발광 다이오드)를 보여줍니다.

**그림 37. 시스템 보드 LED**

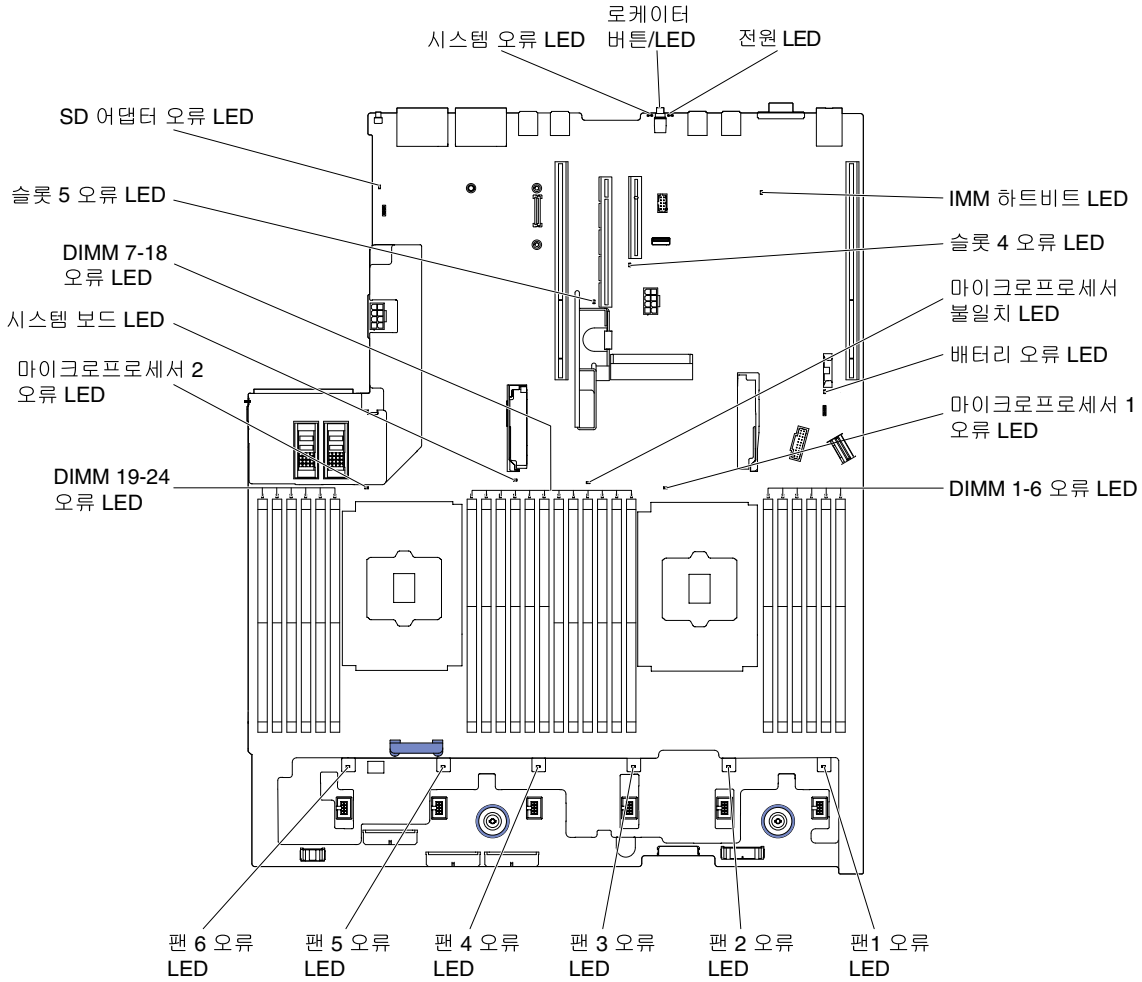
**그림 38. 시스템 보드 LED: 시스템 유형 8871-AC3용**

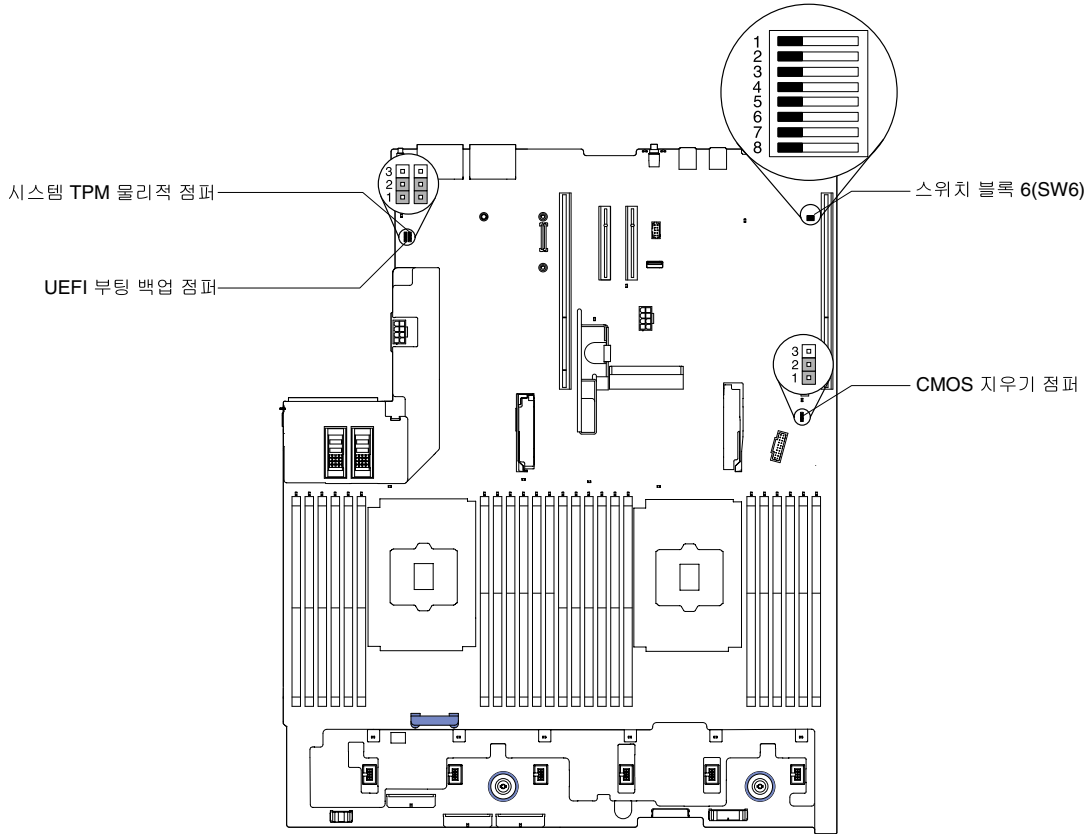
**그림 56. UEFI 부팅 백업 점퍼(J15) 위치**

- 단계 5. 핀 1 및 2에서 핀 2 및 3으로 UEFI 부팅 백업 점퍼(J15)를 이동하여 UEFI 복구 모드를 설정하십시오.
- 단계 6. 서버 덮개를 다시 장착한 다음 모든 전원 코드를 다시 연결하십시오.
- 단계 7. 서버를 다시 시작하십시오. 시스템이 POST(전원 공급 자체 테스트)를 시작합니다.

서버의 플래시 메모리는 기본 बैं크와 백업 बैं크로 구성됩니다. 백업 बैं크는 부팅 가능한 UEFI 펌웨어 이미지를 유지해야 합니다. 기본 बैं크의 서버 펌웨어가 손상된 경우 UEFI 부팅 백업 점퍼(J15)를 사용하여 백업 बैं크를 수동으로 부팅할 수 있습니다. 이미지가 손상된 경우에는 이러한 작업이 자동 부팅 복구 기능을 통해 자동으로 수행됩니다.

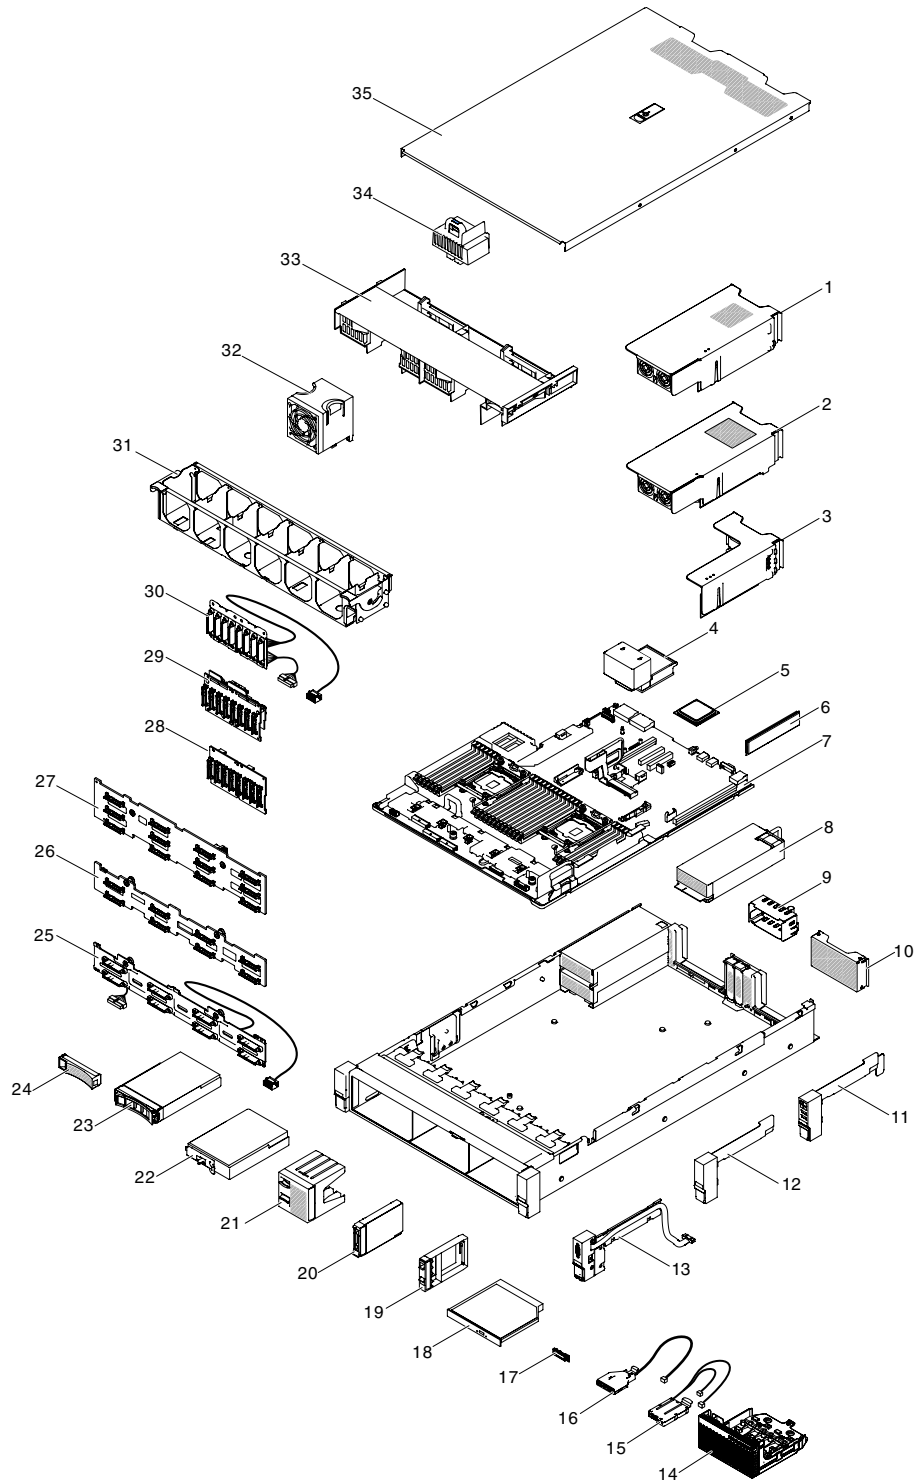
다음 그림은 서버의 주요 구성 요소를 보여줍니다. 이 문서의 그림은 사용자의 하드웨어와 약간 다를 수 있습니다. 구조 부품 및 소모품 목록은 "구조 부품 및 소모품" 136페이지를 참조하십시오.

**그림 57. 서버 구성 요소**

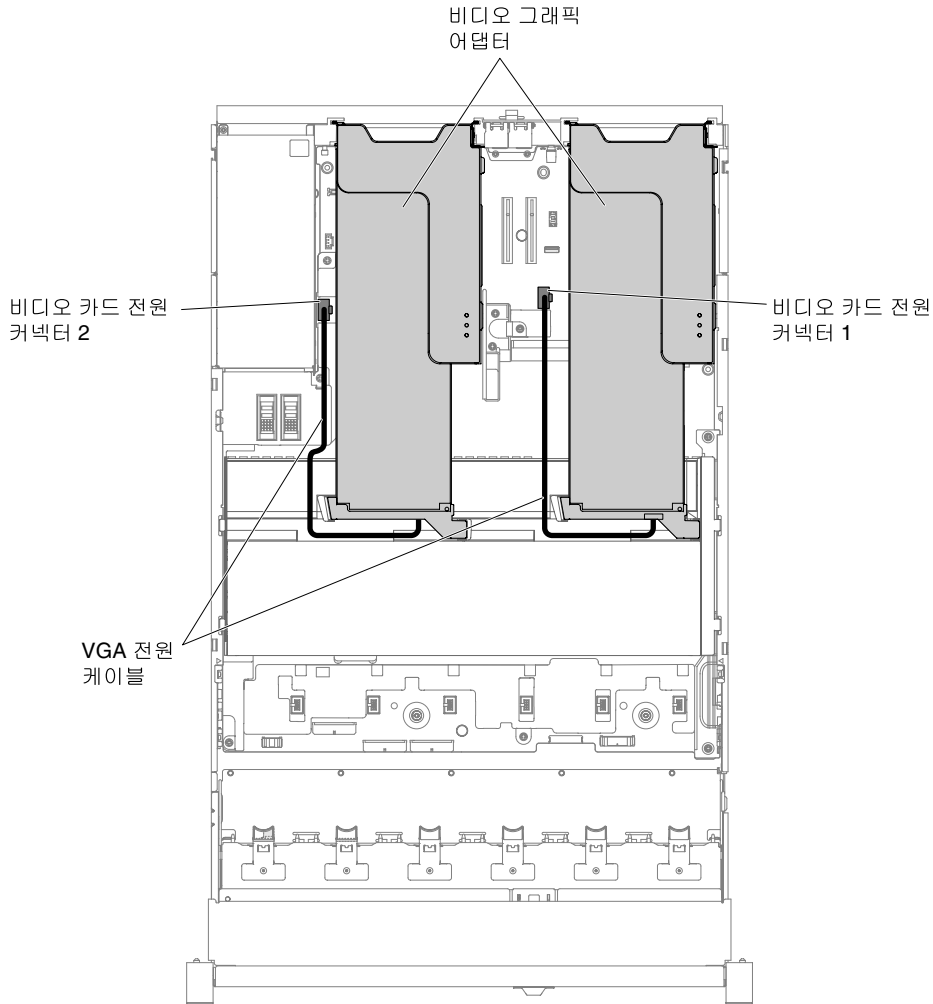
다음 그림은 VGA(비디오 그래픽 어댑터) 전원 케이블에 대한 내부 배선 및 커넥터를 보여줍니다.

**그림 58. VGA 전원 케이블 연결**

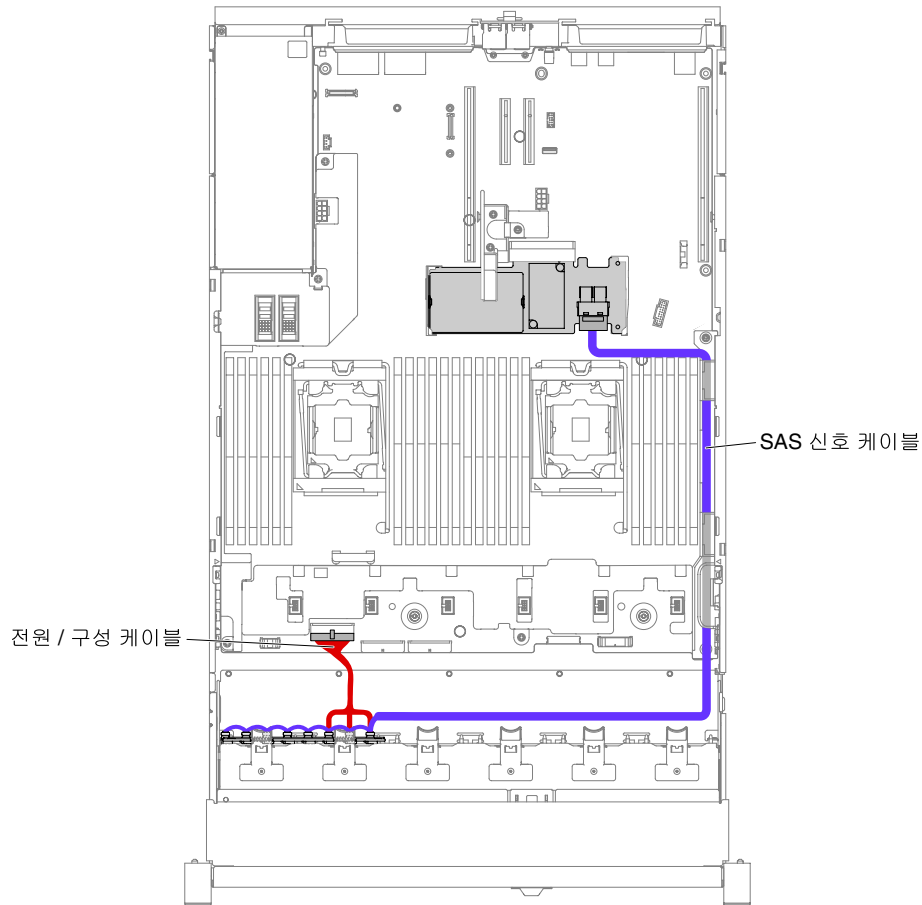
그림 59. 하드웨어 RAID 케이블이 연결된 8x2.5인치 심플 스왑 하드 디스크 드라이브

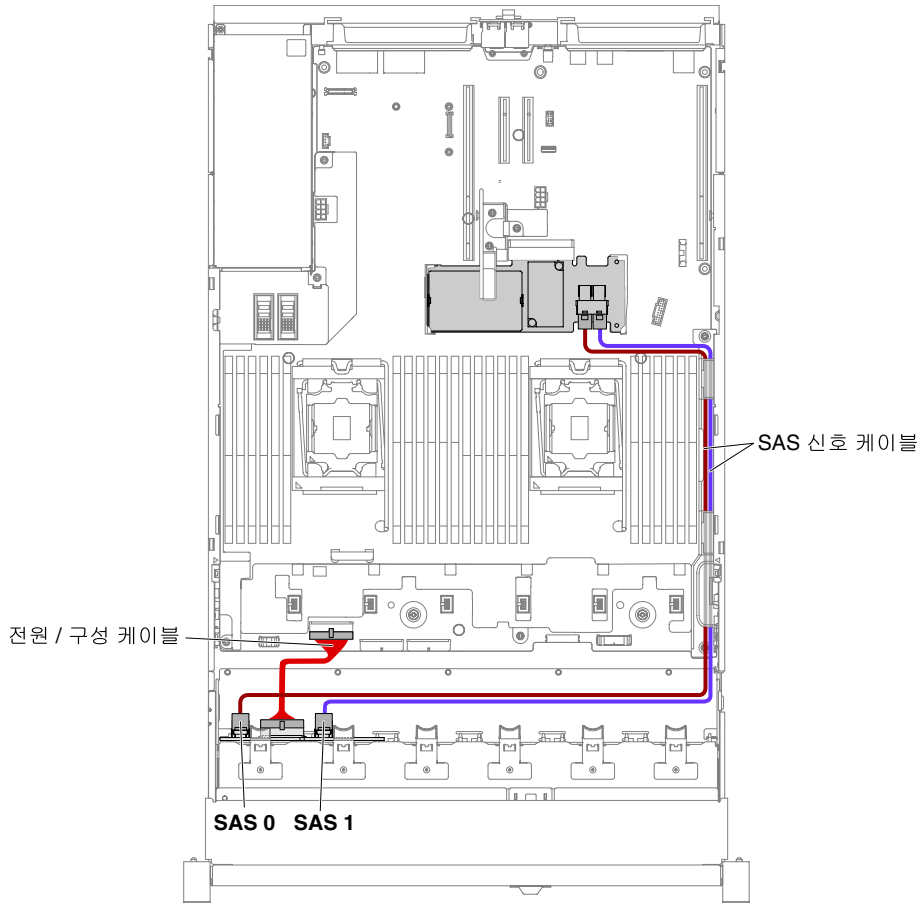
**그림 61. 8x2.5인치 핫 스왑 하드 디스크 드라이브 케이블 연결**

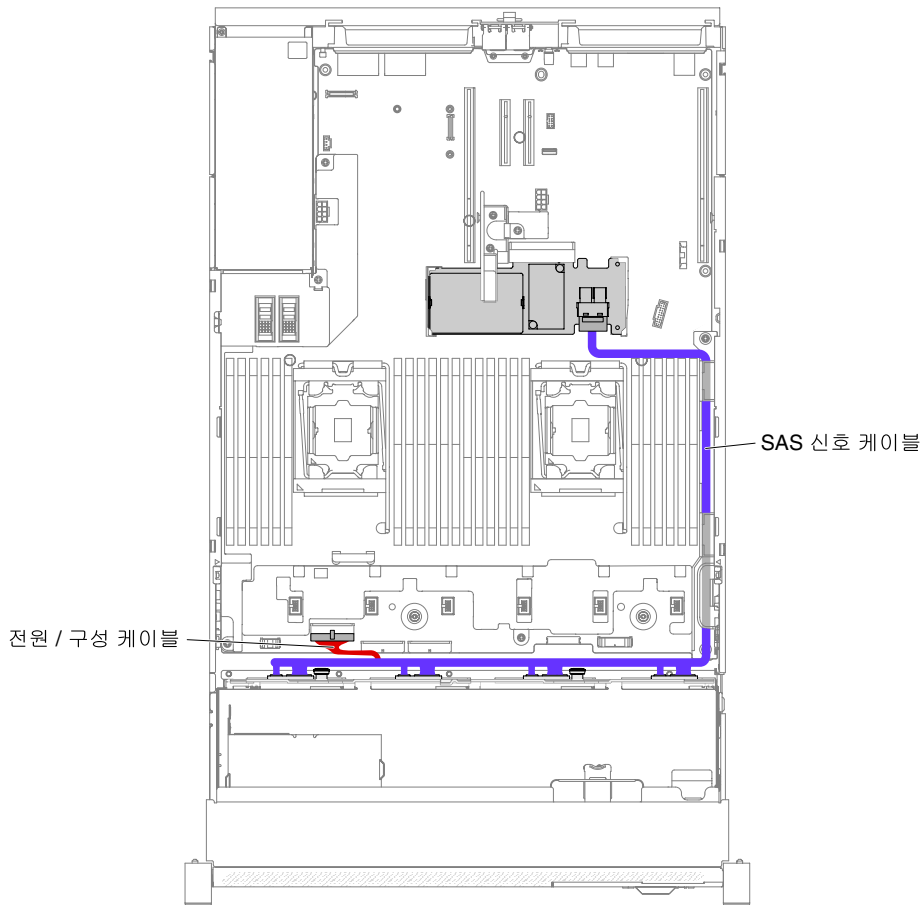
그림 73. 하드웨어 RAID 케이블이 연결된 8x3.5인치 심플 스왑 하드 디스크 드라이브

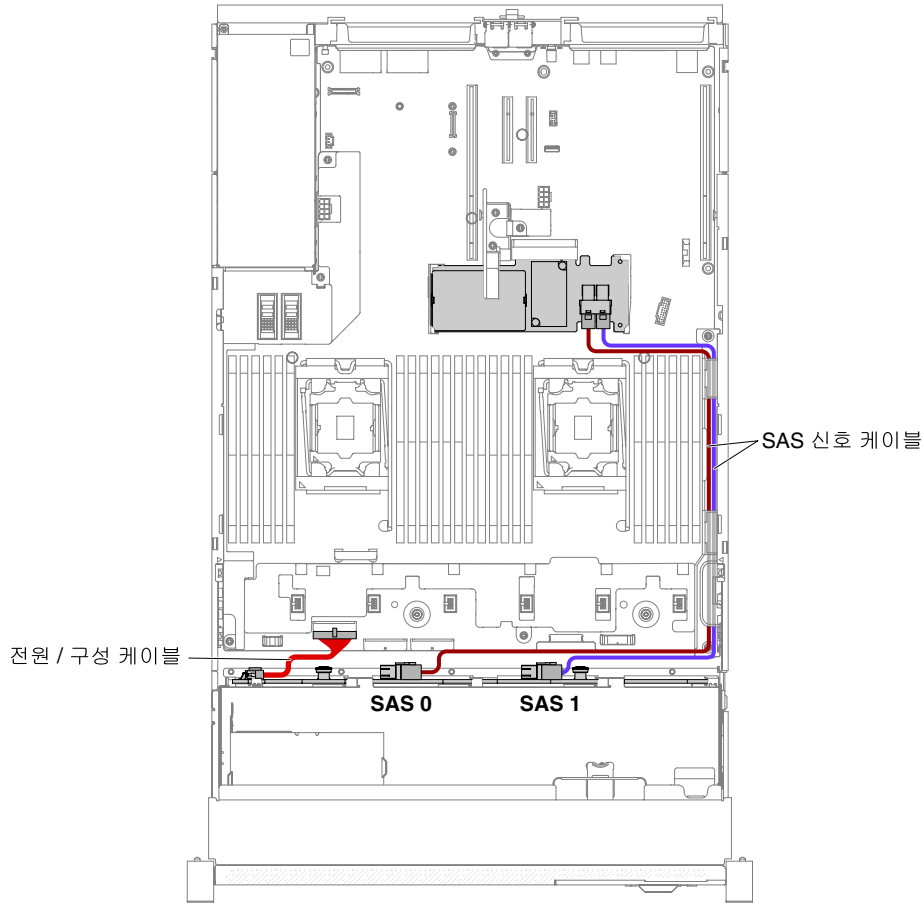
그림 74. 8x3.5인치 핫 스왑 하드 디스크 드라이브 케이블 연결

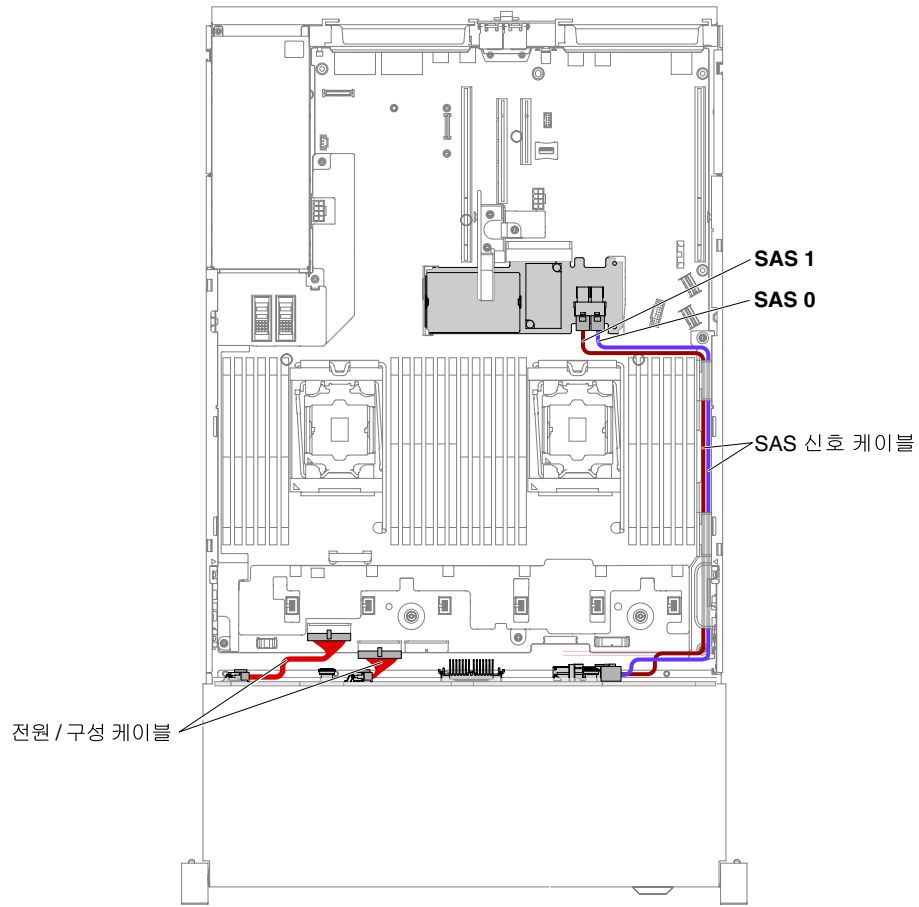
그림 75. 12x3.5인치 핫 스왑 하드 디스크 드라이브 케이블 연결

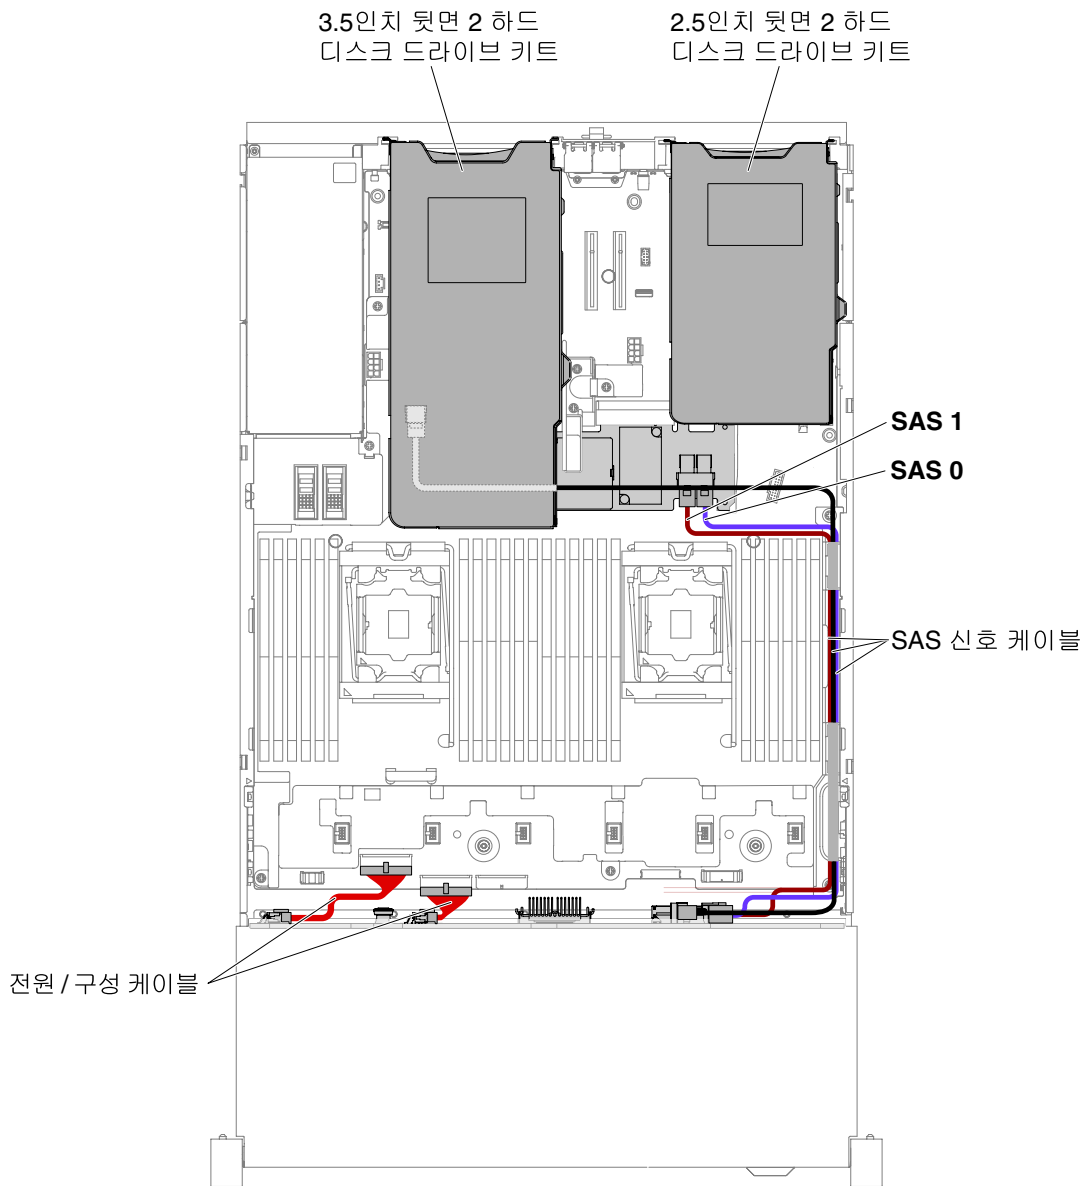
**그림 76. 12x3.5인치 핫 스왑 하드 디스크 드라이브, 3.5인치 뒷면 2 HDD 키트 및 2.5인치 뒷면 2 HDD 키트가 포함된 서버 모델의 케이블 연결**

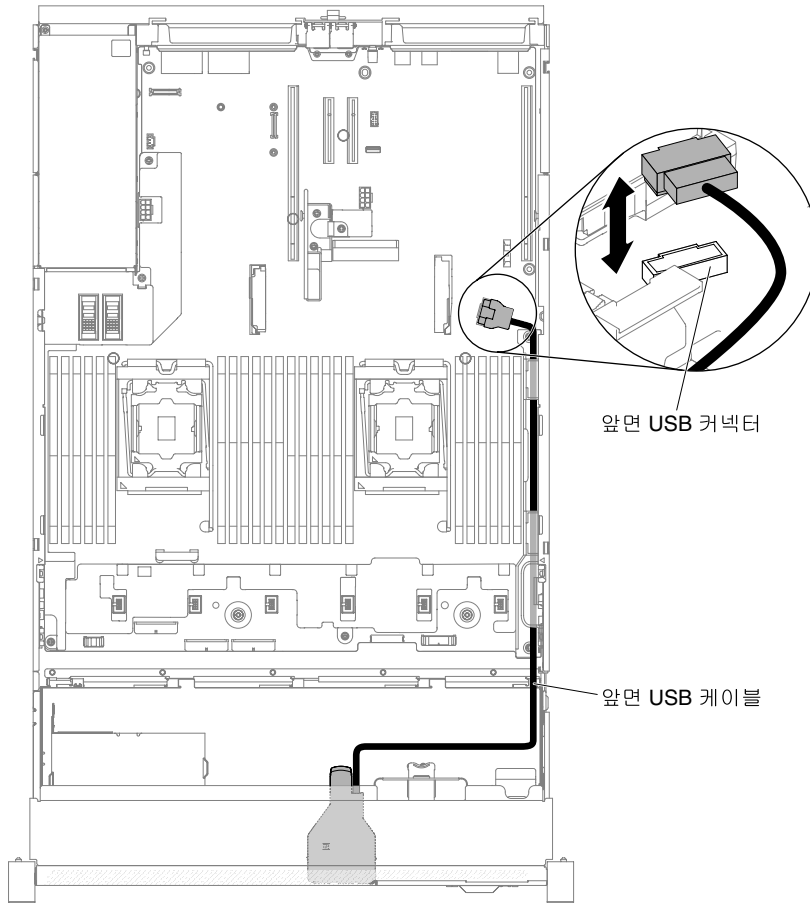
**그림 88. 앞면 USB 어셈블리 케이블 배선**

**참고:** 시스템 보드에서 앞면 USB 어셈블리 케이블을 연결하려면 케이블을 균일하게 누르십시오. 케이블의 한 쪽을 누르면 케이블 또는 커넥터가 손상될 수 있습니다.
