# Lenovo System x3650 M5 설치 및 서비스 안내서

시스템 유형: 8871

제11판 (2019년 1월)

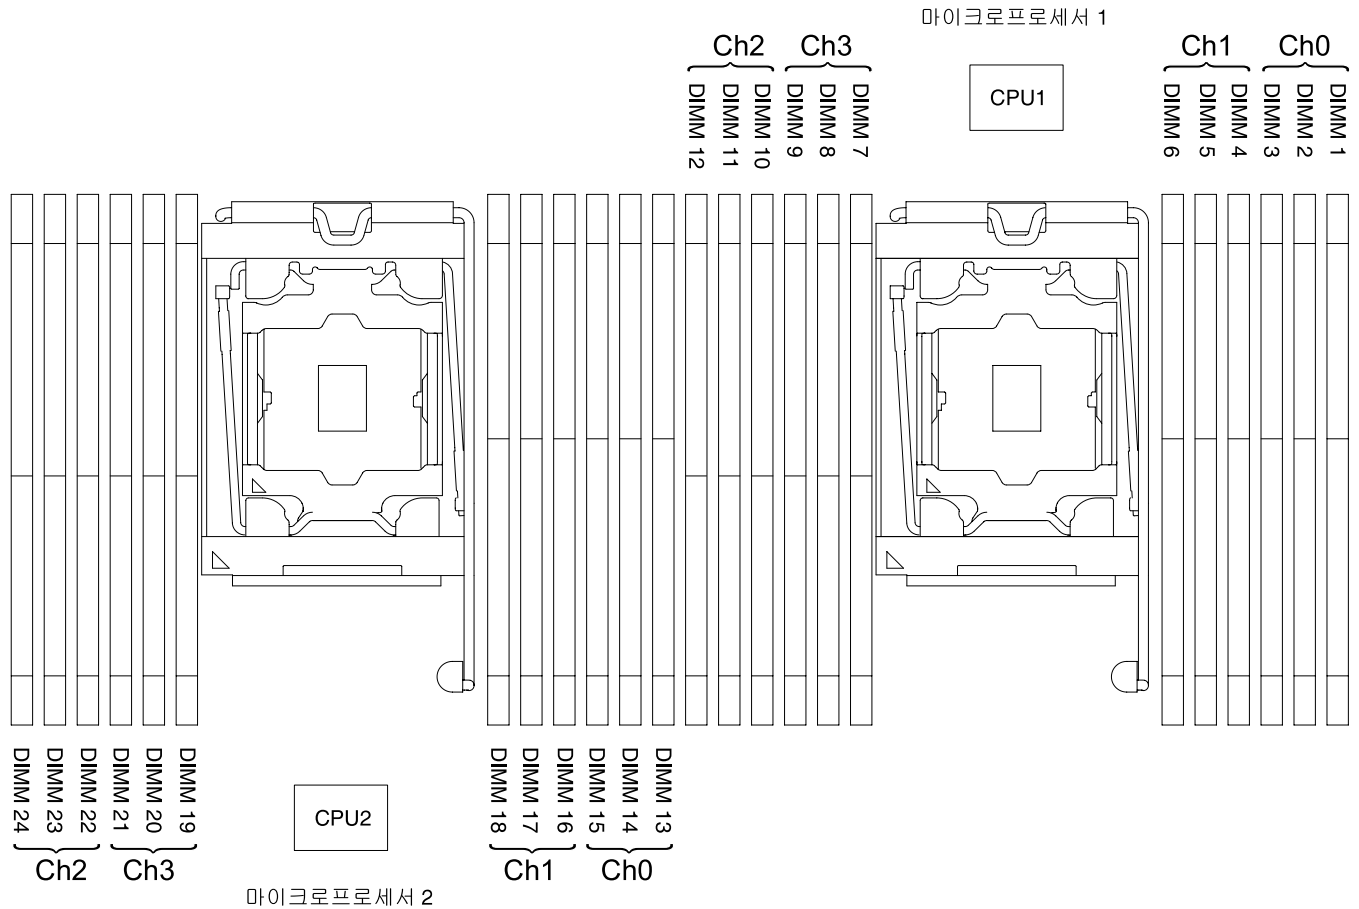
다음 그림은 시스템 보드에서 DIMM 커넥터의 위치를 보여줍니다.

그림 106. DIMM 커넥터 위치

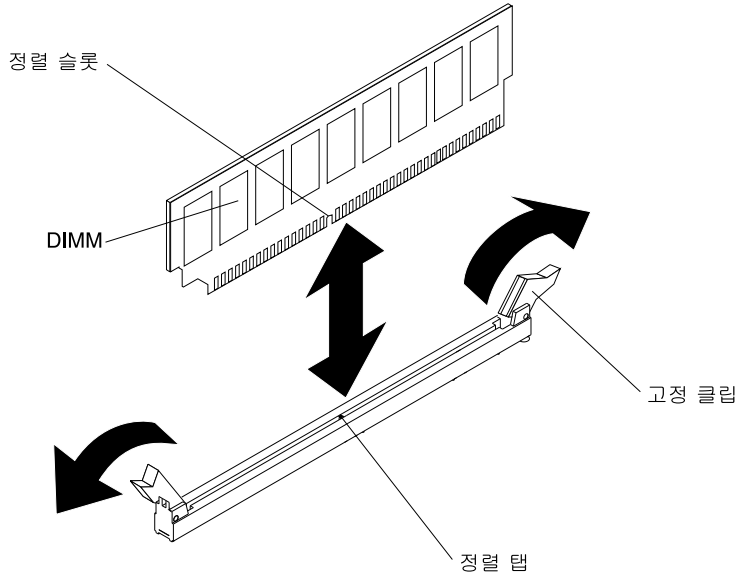
**그림 109. DIMM 설치**

- 단계 6. DIMM이 들어 있는 정전기 방지 패키지가 서버 외부의 도포되지 않은 금속 표면에 접촉하도록 하십시오. 그런 다음 포장재에서 DIMM을 꺼내십시오.
- 단계 7. 정렬 슬롯을 정렬 탭에 정확하게 맞추도록 DIMM을 돌리십시오.
- 단계 8. DIMM의 가장자리를 DIMM 커넥터의 양끝에 있는 슬롯과 맞춰서 커넥터에 DIMM을 삽입하십시오(DIMM 커넥터의 위치는 "[시스템 보드 옵션 장치 커넥터](#)" 31페이지 참조).
- 단계 9. DIMM의 양쪽 끝에 동시에 힘을 가하면서 커넥터에 DIMM을 수직으로 세게 누르십시오. DIMM이 커넥터에 단단히 고정되면 고정 클립이 잠금 위치에 걸립니다.

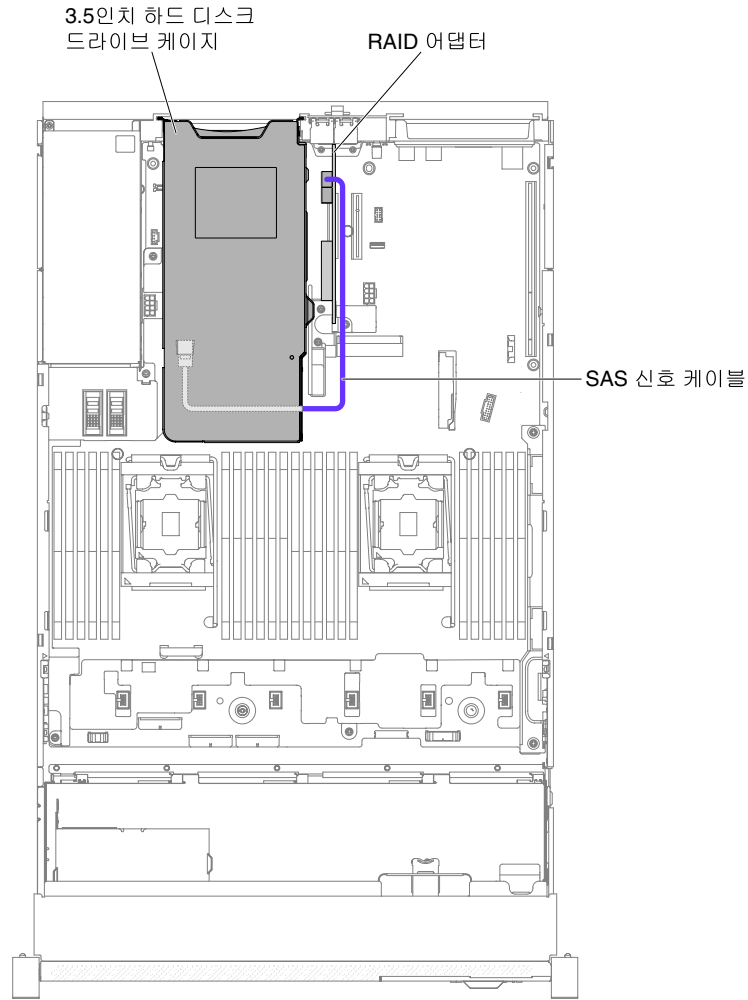
- 3.5인치 뒷면 2 하드 디스크 드라이브 키트의 경우 가능한 케이블 배선 구성이 2개 있습니다.
  - 뒷면 하드 드라이브 백플레인의 슬롯 4에 RAID 카드를 연결하십시오.

**그림 155. 3.5인치 뒷면 2 하드 디스크 드라이브 키트 케이블 배선**

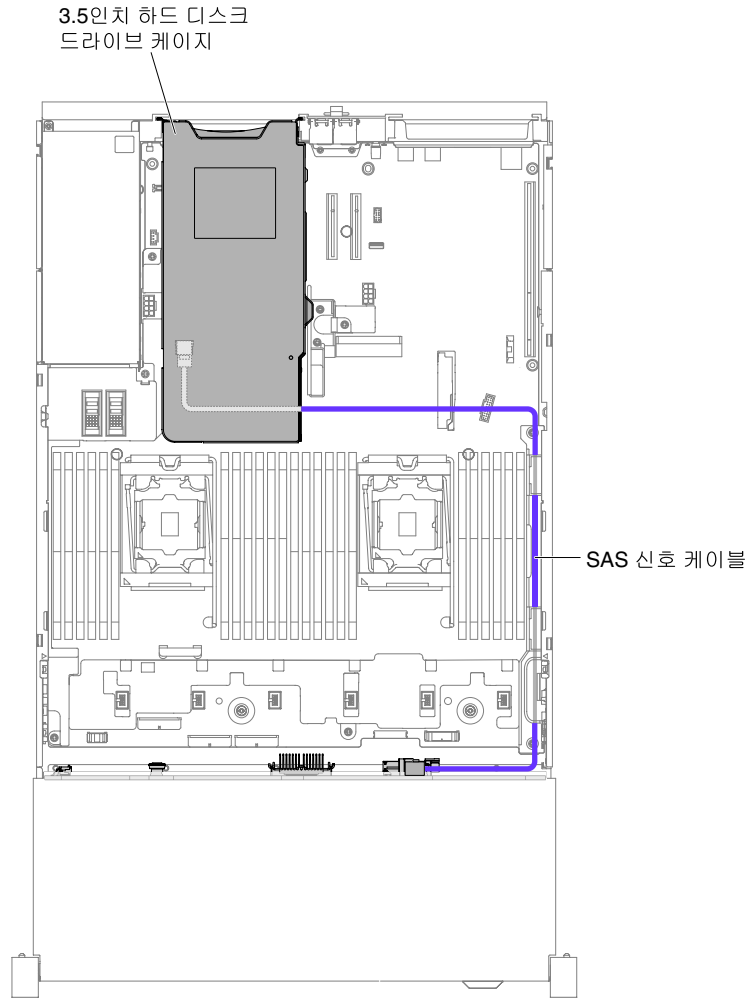
- 뒷면 하드 드라이브 백플레인에서 HDD 12개가 포함된 3.5인치 12 HDD 핫 스왑 백플레인에 연결

**그림 156. 3.5인치 뒷면 2 하드 디스크 드라이브 키트 케이블 배선**

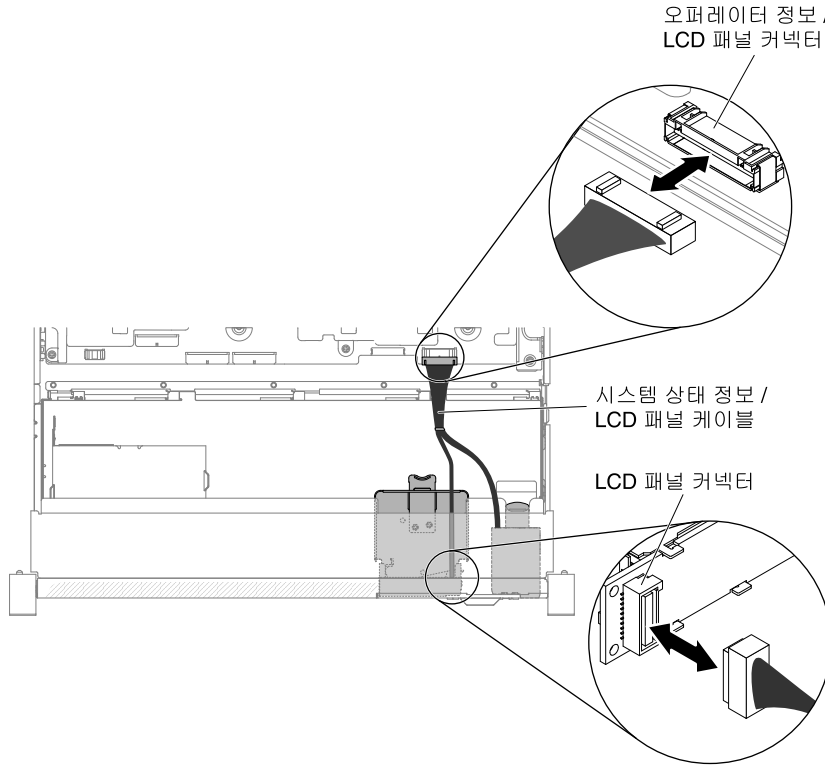
**그림 227. LCD 패널 어셈블리 케이블 배선**

**참고:** 시스템 보드에서 LCD 패널 어셈블리 케이블을 연결하려면 케이블을 균일하게 누르십시오. 케이블의 한 쪽을 누르면 케이블 또는 커넥터가 손상될 수 있습니다.

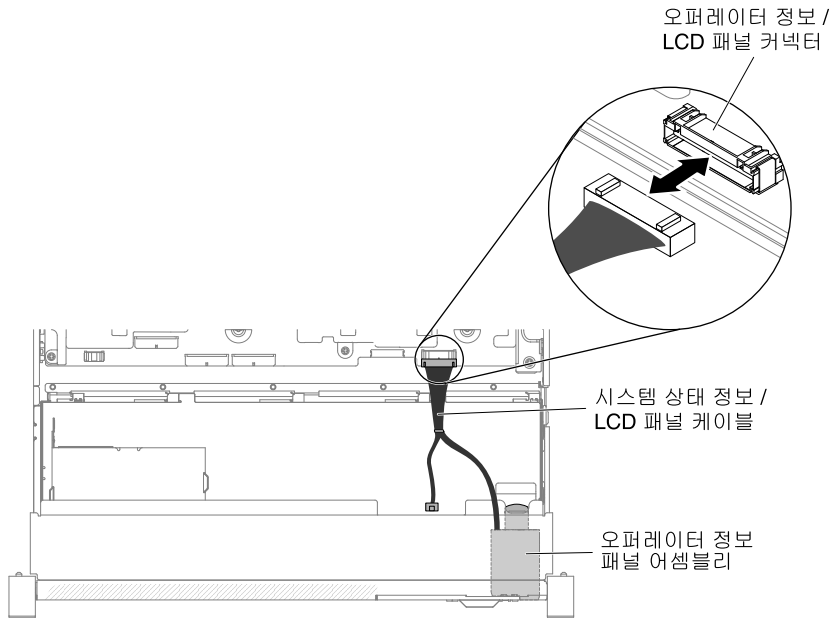
**그림 237. 오퍼레이터 정보 패널 케이블 배선**

**참고:** 시스템 보드에서 오퍼레이터 정보 패널 케이블을 연결하려면 케이블을 균일하게 누르십시오. 케이블의 한 쪽을 누르면 케이블 또는 커넥터가 손상될 수 있습니다.

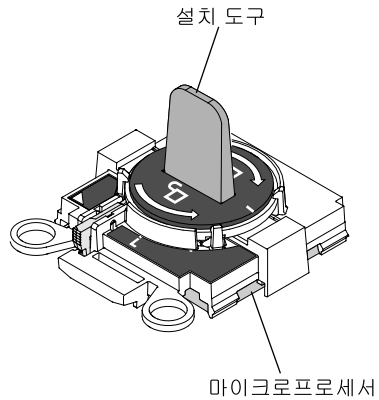
설치 도구에는 다른 크기의 마이크로프로세서 두 개를 설치할 수 있는 두 가지 설정이 있습니다. 도구에 표시된 설정은 더 작고 낮은 코어 마이크로프로세서의 경우 "L"이고, 더 크고 높은 코어 마이크로프로세서의 경우 "H"입니다.

**그림 242. 마이크로프로세서 설치 도구**

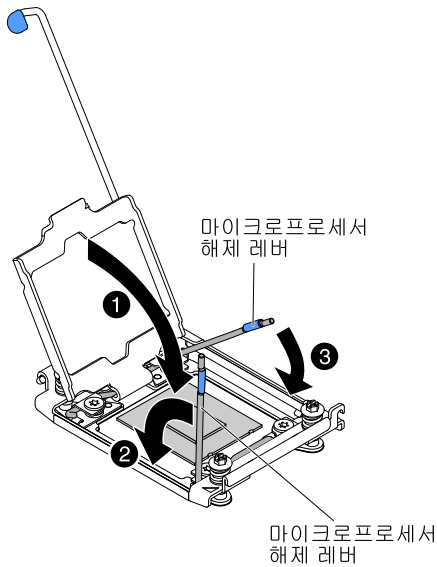
**그림 259. 마이크로프로세서 소켓 레버 및 고정장치 고정**

- 마이크로프로세서 소켓의 마이크로프로세서 고정장치를 닫으십시오.
- 첫 번째 해제 레버로 표시된 해제 레버를 식별하여 닫으십시오.
- 마이크로프로세서 소켓의 두 번째 해제 레버를 닫으십시오.

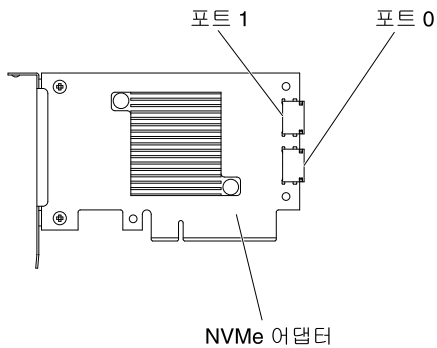
**그림 296. NVMe 어댑터 커넥터**
